**12° REPARTO INFRASTRUTTURE**

**RELAZIONE TECNICO - DESCRITTIVA**

**Alloggio codice EUD0693**

**Via Zardini, 3 - TARCENTO (UD)**

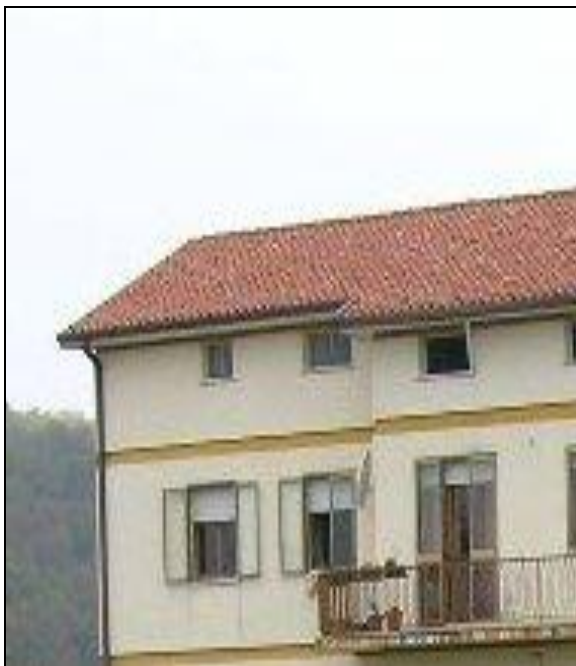
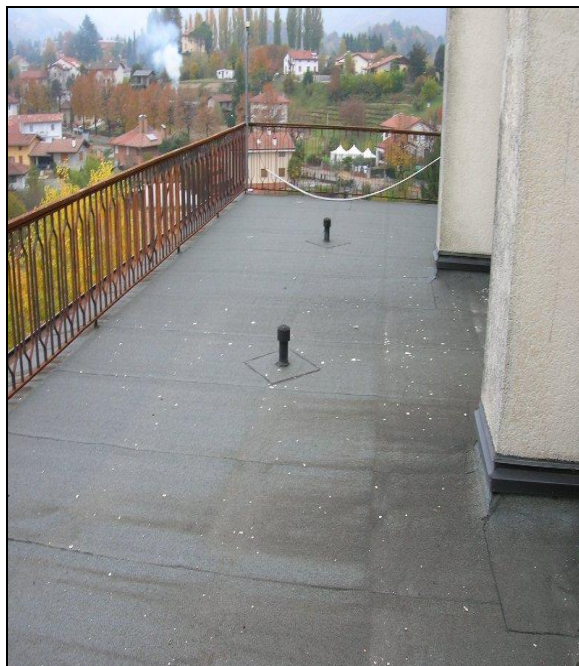
L'edificio ha struttura portante in cemento armato, tamponature esterne ed interne in muratura. La copertura è in parte a falde con coppi e solaio in latero-cemento, mentre la restante parte è realizzata con copertura a terrazza, solaio in latero-cemento e rivestimento in guaina bituminosa (foto 7). La qualità degli intonaci esterni risulta pessima, la tinteggiatura risulta degradata in buona parte della superficie totale (foto 8 e 9), in particolare gli alloggi sono dotati di n.2 balconi in pessime condizioni sia nell'estradosso con la pavimentazione che risulta staccata in più punti sia nell'intradosso dove sono presenti fenomeni di carbonatazione (foto 10).

Foto 7 - Particolare fotografico della copertura del fabbricato (a falde ed a terrazza)

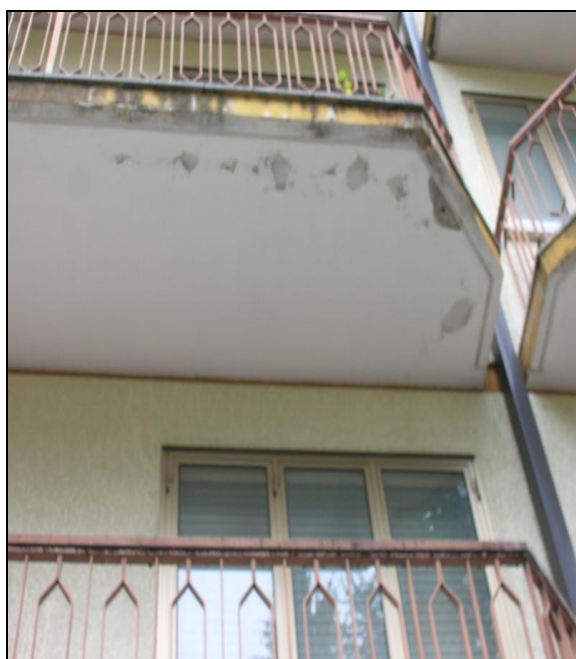
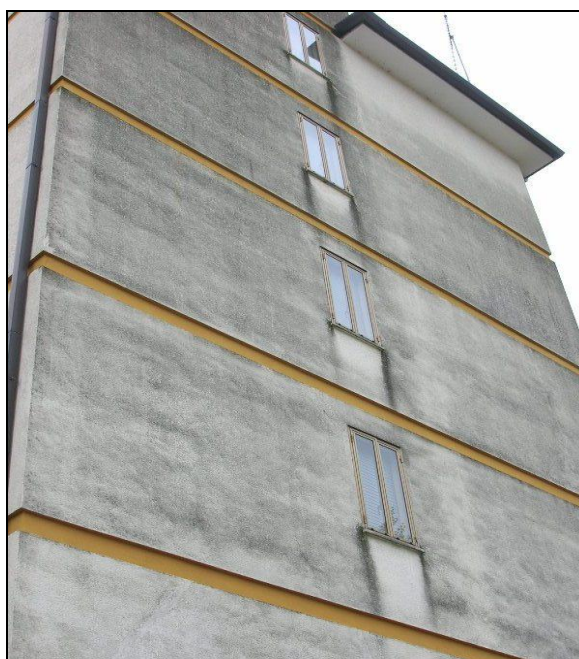
Foto 8 - Particolare fotografico delle condizioni dell'intonaco della facciata esterna

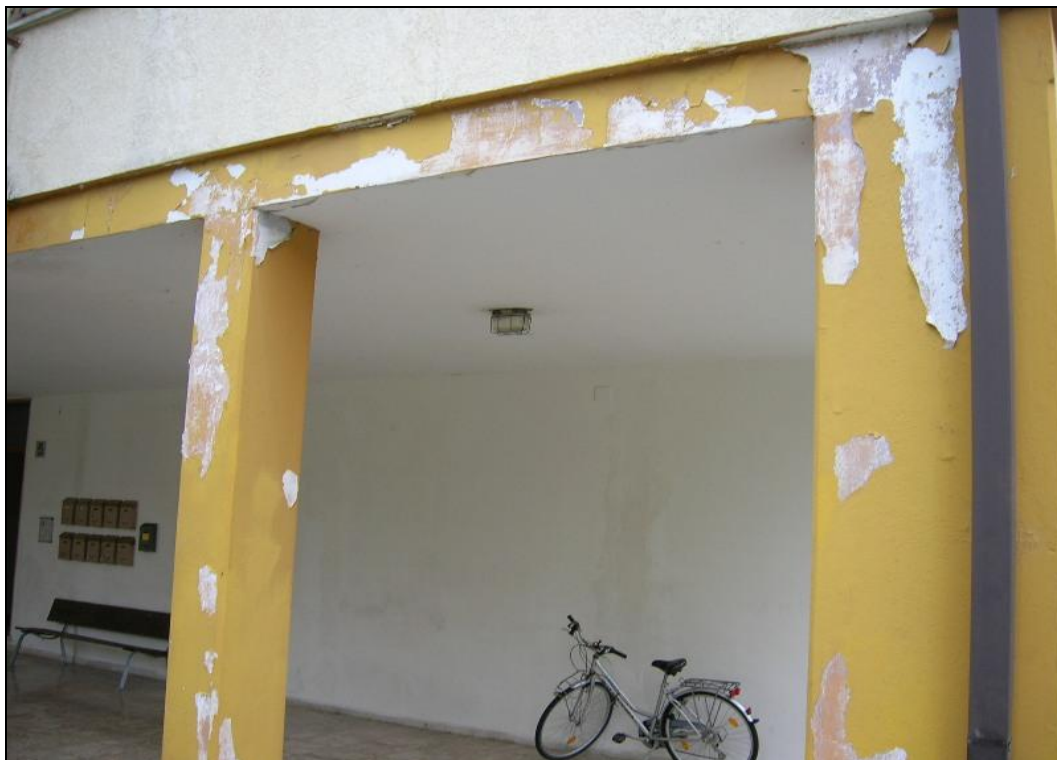
*Foto 9 - Particolare fotografico del distacco della tinteggiatura nella facciata esterna*

- *Prospetti esterni*: sono presenti evidenti segni di degrado nella tinteggiatura esterna di tutte le

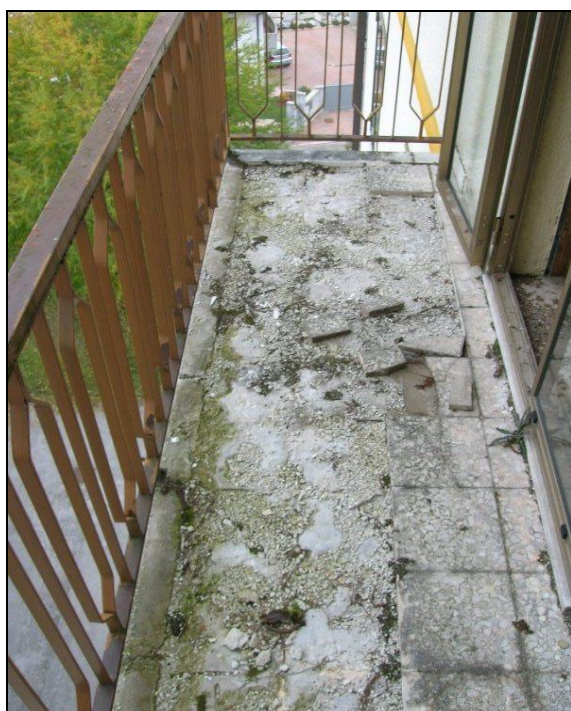
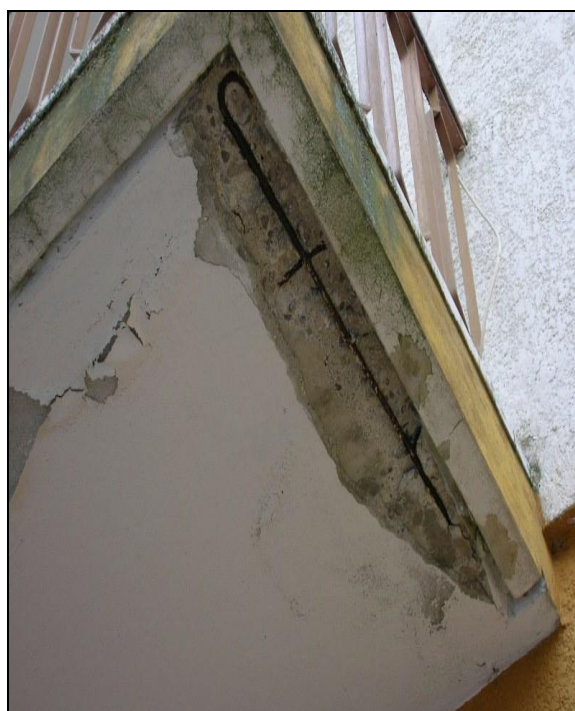
*Foto 10 - Particolare fotografico dello stato di conservazione dei balconi*

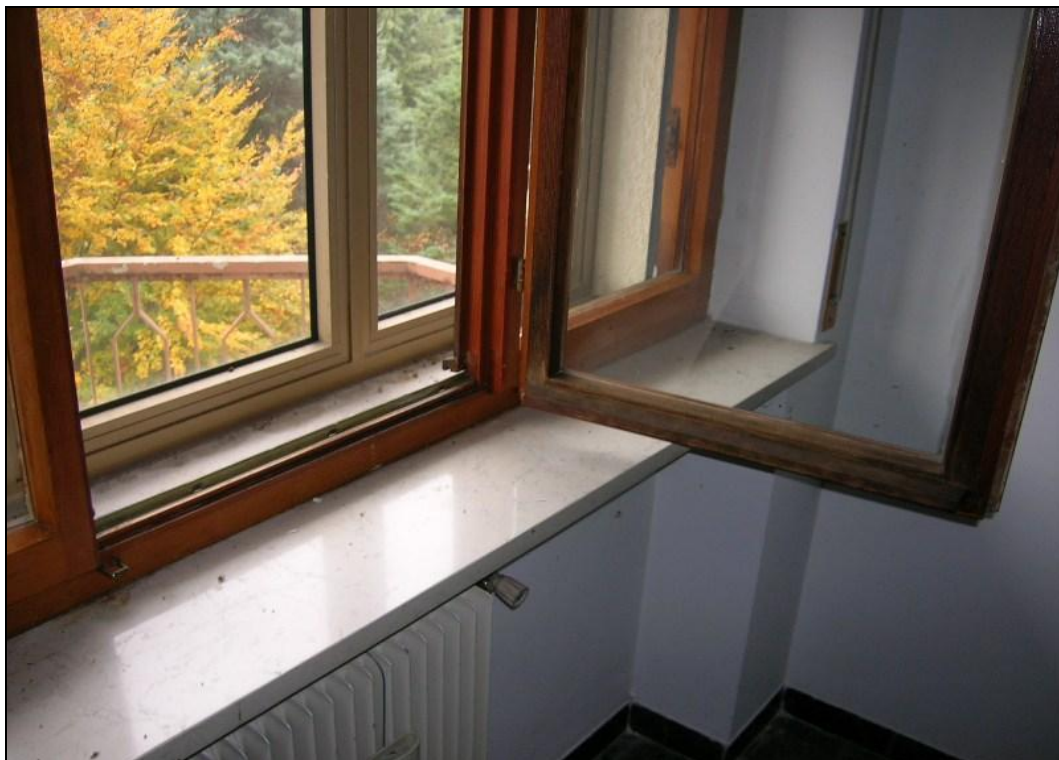
Infissi esterni doppi: finestra lato esterno in alluminio ed interno in legno ambedue con vetro semplice si presentano in pessime condizioni (foto 11 e 12)

*Foto 11 - Particolare fotografico del doppio infisso esterno (in legno ed alluminio).*

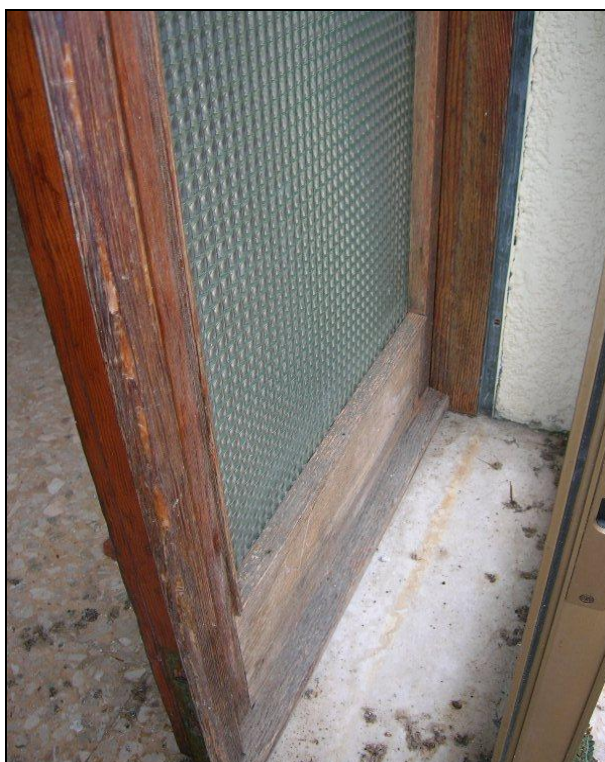
*Foto 12 - Particolare fotografico del pessimo stato dell'infisso esterno in legno.*

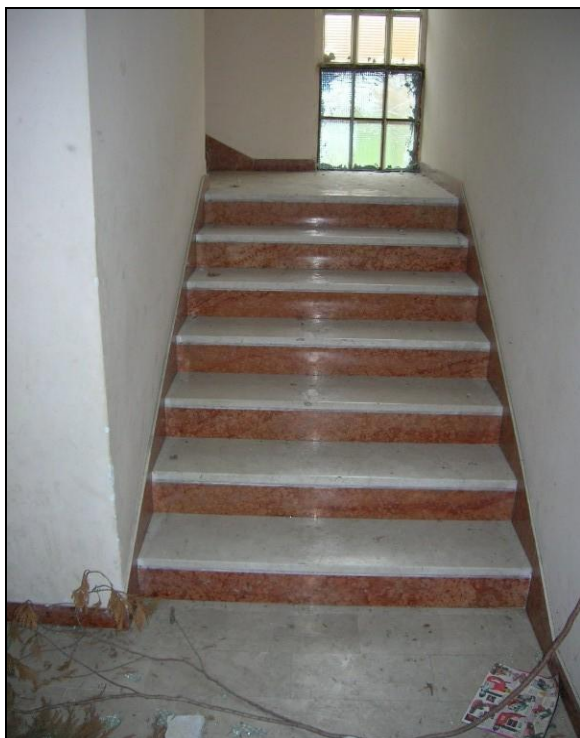
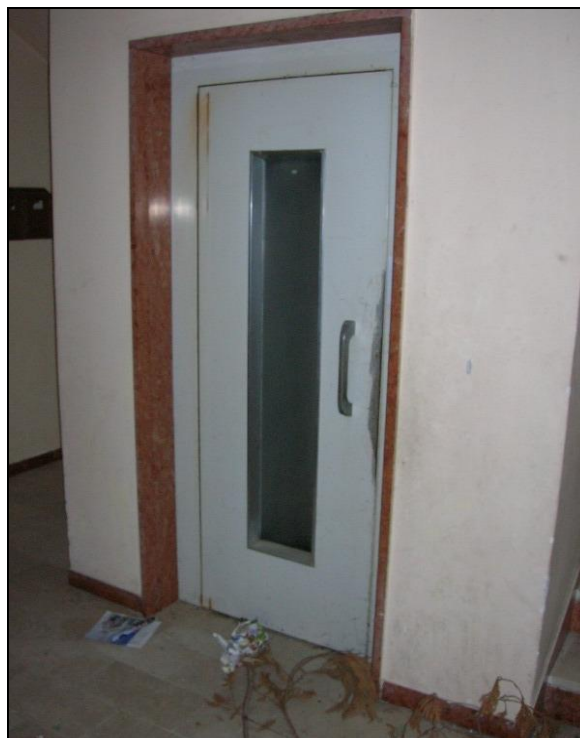
Nell'edificio è presente un corpo scala in mediocri condizioni realizzato in cemento armato, con

rivestimento in marmo, nella parte centrale del corpo scala è presente il vano ascensore (foto 13)

*Foto 13 - Particolare fotografico corpo scale e vano ascensore.*

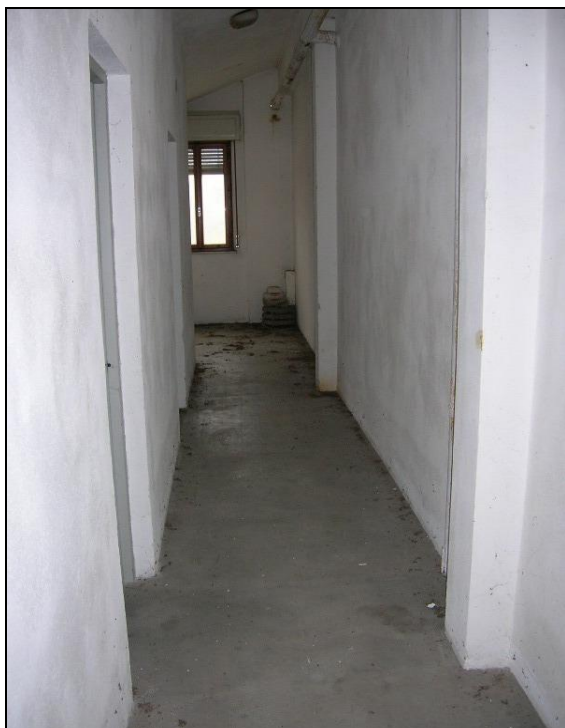
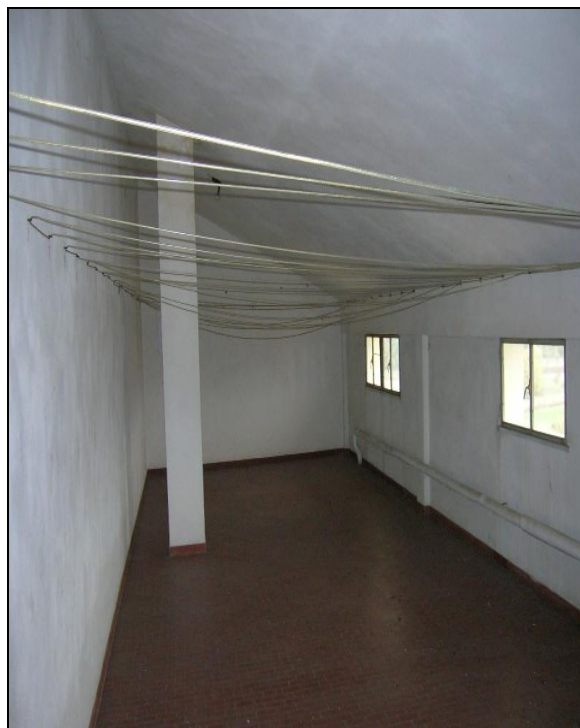
Il piano sottotetto è diviso in locali destinati a depositi pertinenziali più un area comune destinata a stenditoio e lavatoio, i locali presentano numerose infiltrazioni di acqua provenienti dalla copertura (foto 14).

*Foto 14 – Particolare fotografico stenditoio/lavatoio e depositi pertinenziali.*

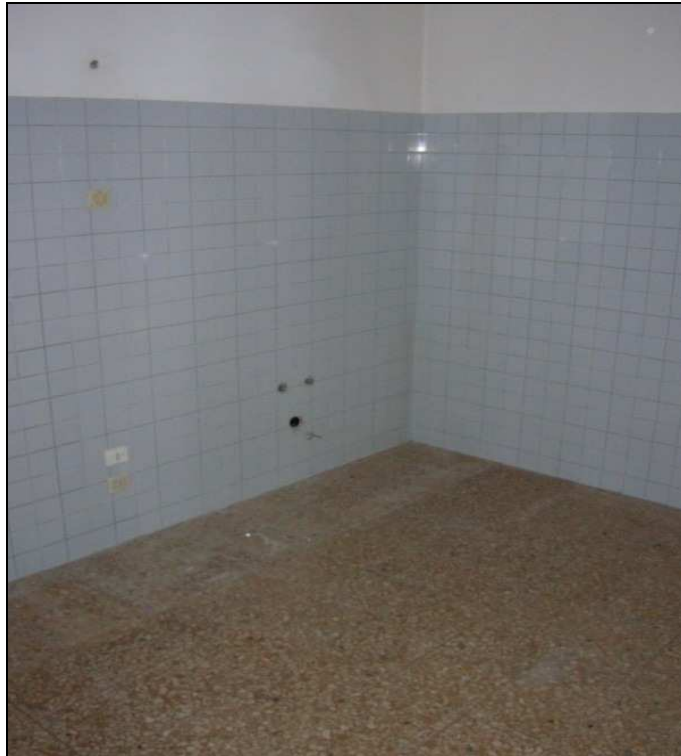
- *Pavimenti*: in materiale vario. Le camere sono pavimentate in parquet, il soggiorno e il corridoio/ingresso sono pavimentati in marmettoni, la cucina e il ripostiglio in piastrelle di graniglia di marmo, mentre i bagni in piastrelle di ceramica.. Lo stato conservativo e manutentivo delle pavimentazioni risulta mediocre;

*Foto 1: stato manutentivo pavimentazioni e rivestimenti cucina.*

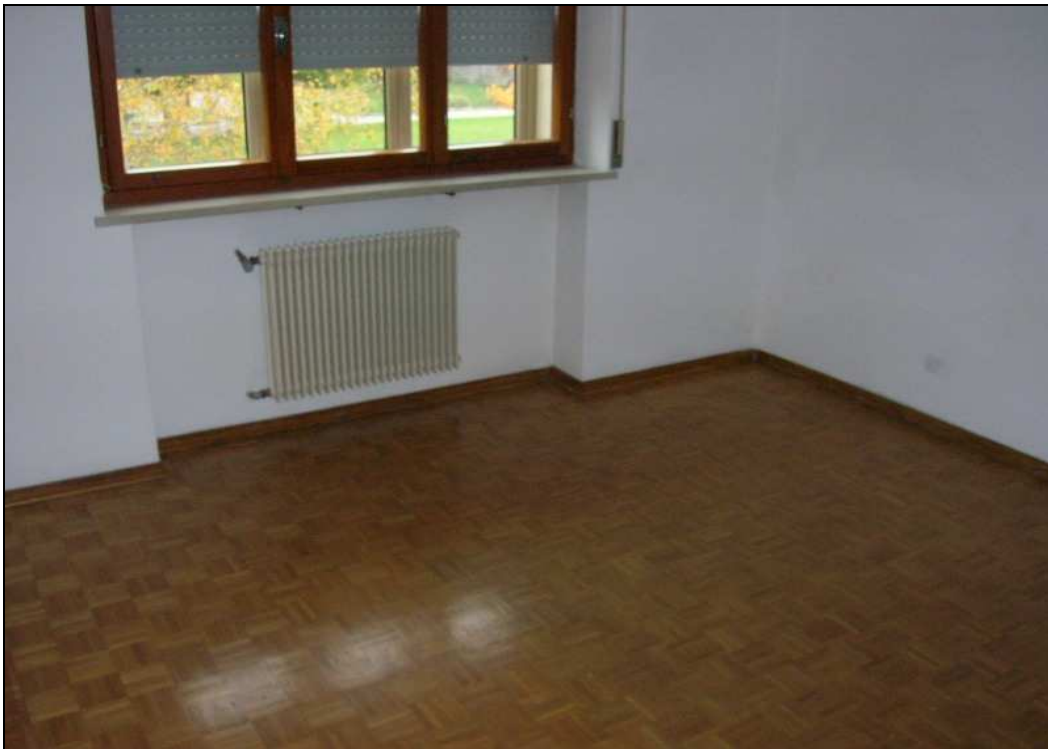
*Foto 2: stato manutentivo della pavimentazione in parquet delle camere.*

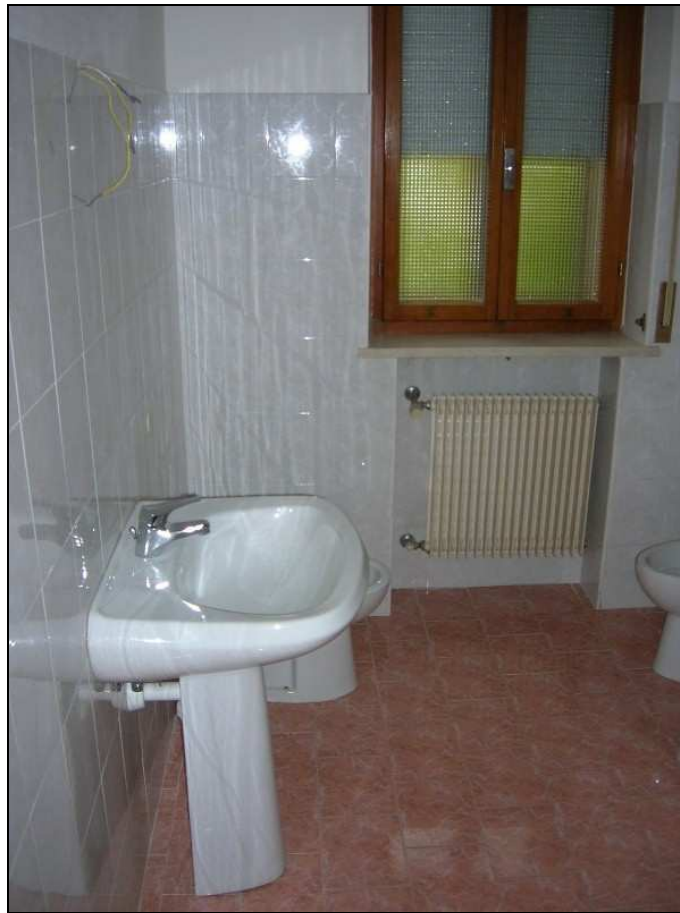
*Foto 3: stato manutentivo pavimentazione e rivestimento del bagno.*

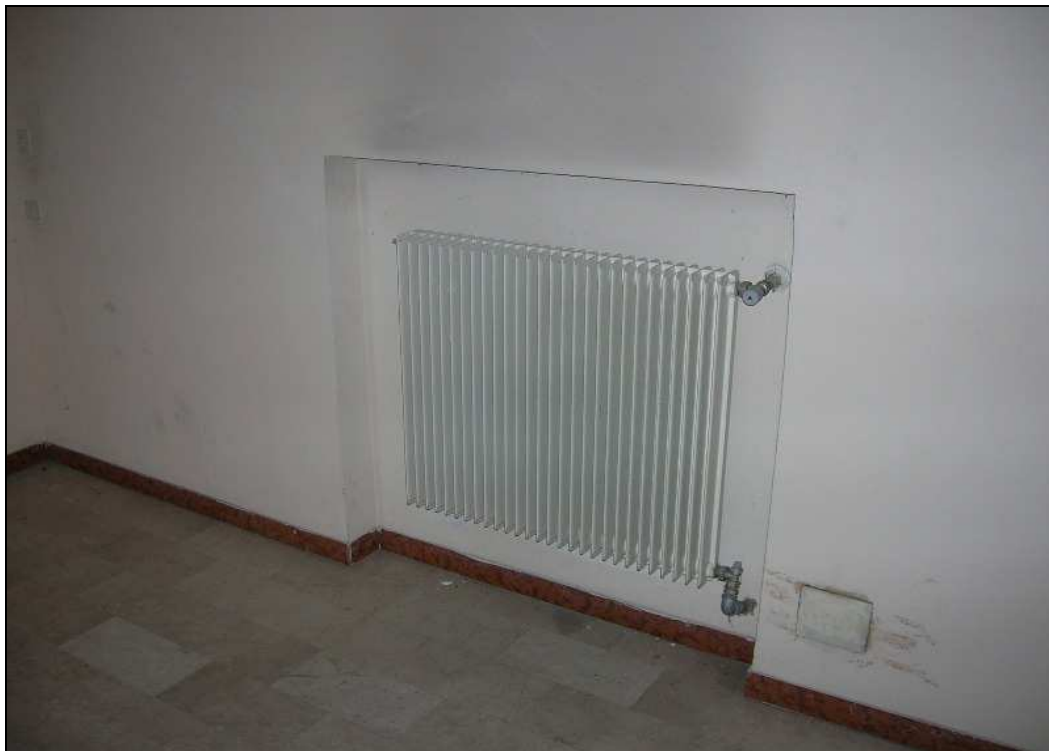
*Foto 4: stato manutentivo pavimentazione ingresso/corridoio.*

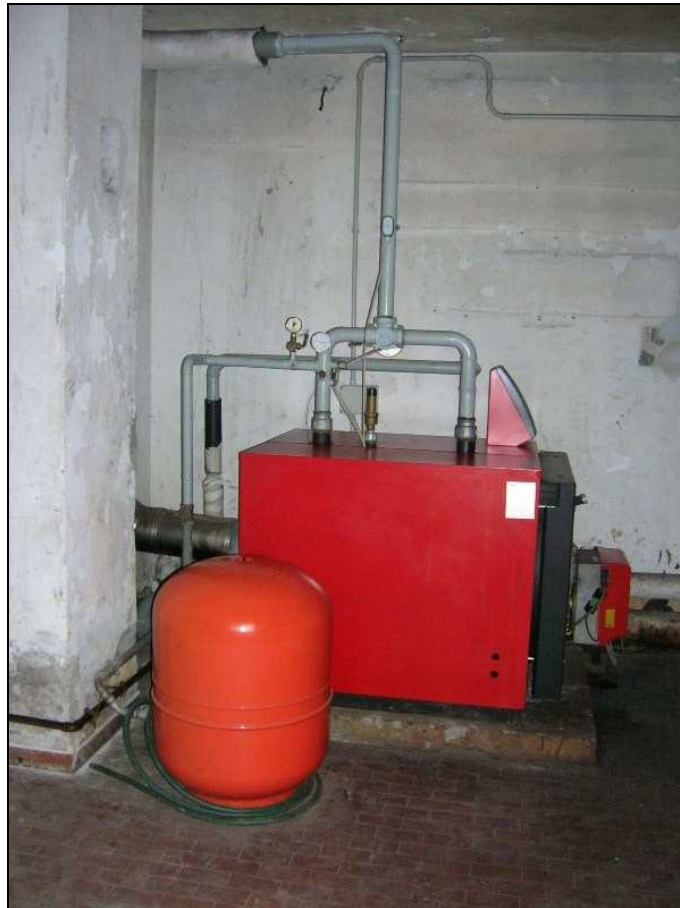
*Foto 7: centrale termica centralizzata.*

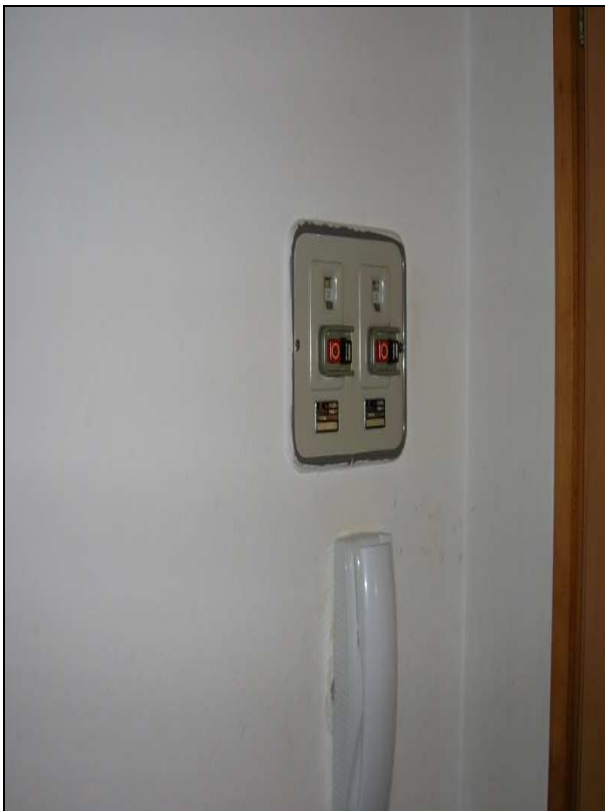
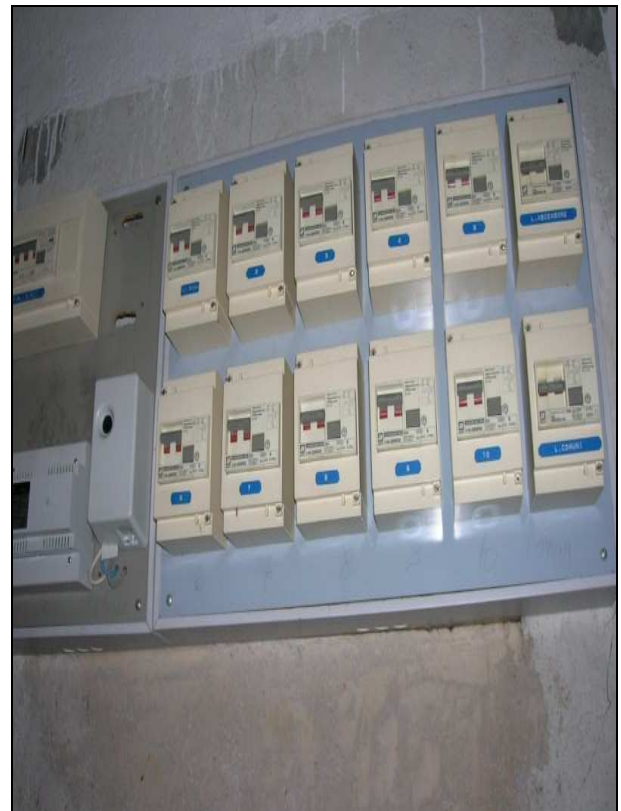
- impianto elettrico non adeguato alla normativa vigente (foto 8 dell'Allegato 1);
- impianto idrico-sanitario;
- impianto citofonico;
- impianto di riscaldamento centralizzato.

*Foto 8: quadro elettrico d'appartamento e generale*
