**RELAZIONE TECNICO - DESCRITTIVA**

**Alloggio codice EPN0031**

**Via Rotto, 3 - PORDENONE**

**Data sopralluogo:** 12 ottobre 2011

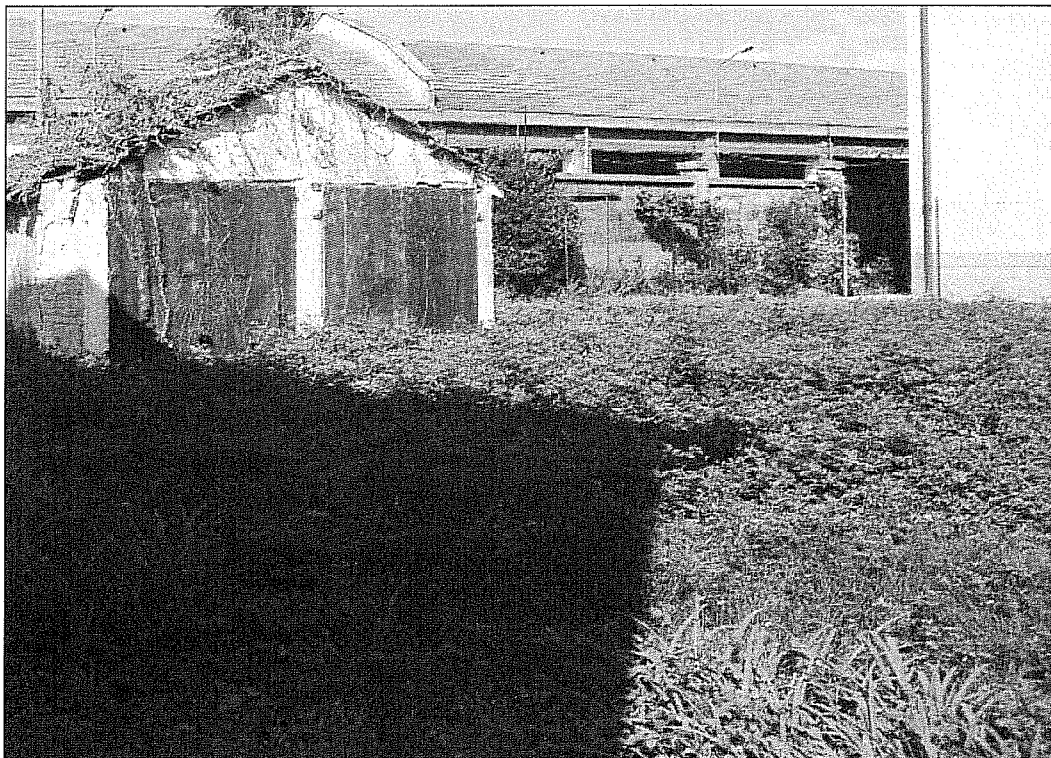
L'area di sedime dell'edificio confina ad est con Via Rotto, a sud, ovest e nord con edifici residenziali e/o capannoni. Il manufatto è ubicato in lotto in pianura, dotato di una discreta area verde di pertinenza prospiciente la facciata secondaria, in completo stato di abbandono (foto 3).

*Foto 3 – Particolare fotografico dal quale si evince l'area verde in completo stato di abbandono.*

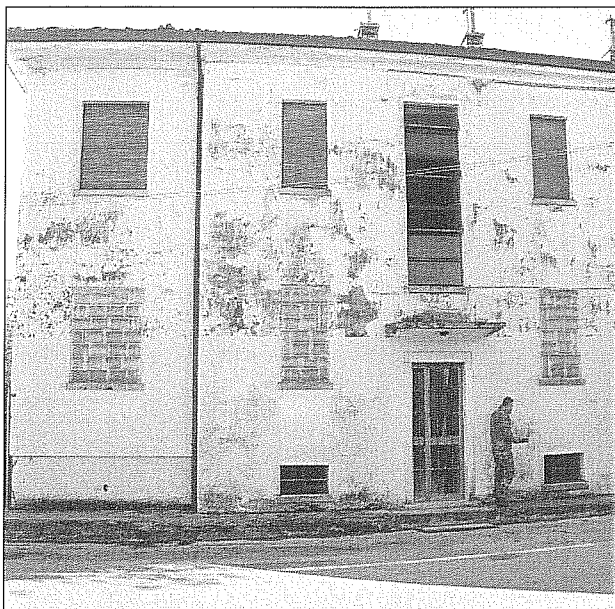
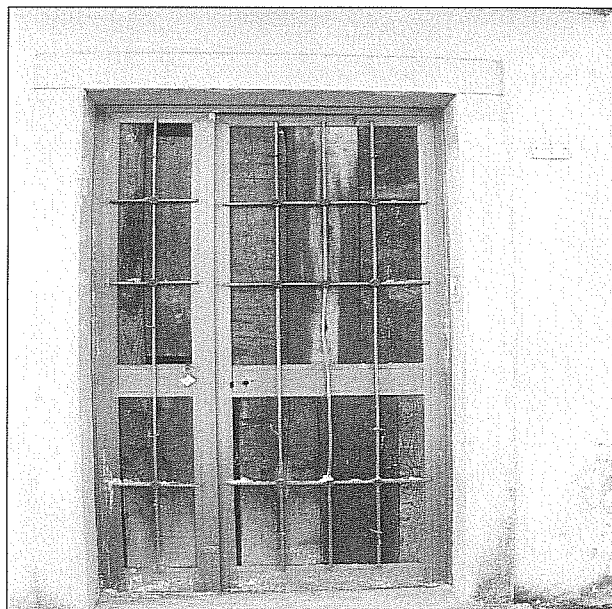
L'edificio in cui è ubicata l'unità immobiliare, oggetto della presente valutazione, ha pianta regolare, ed è composto da un unico corpo di fabbrica, con otto unità immobiliari aventi due corpi scala con accesso da Via Rotto (foto 4). L'edificio nel suo complesso si compone di:

*Foto 4 – particolare fotografico dal quale si evince i due ingressi all'edificio.*

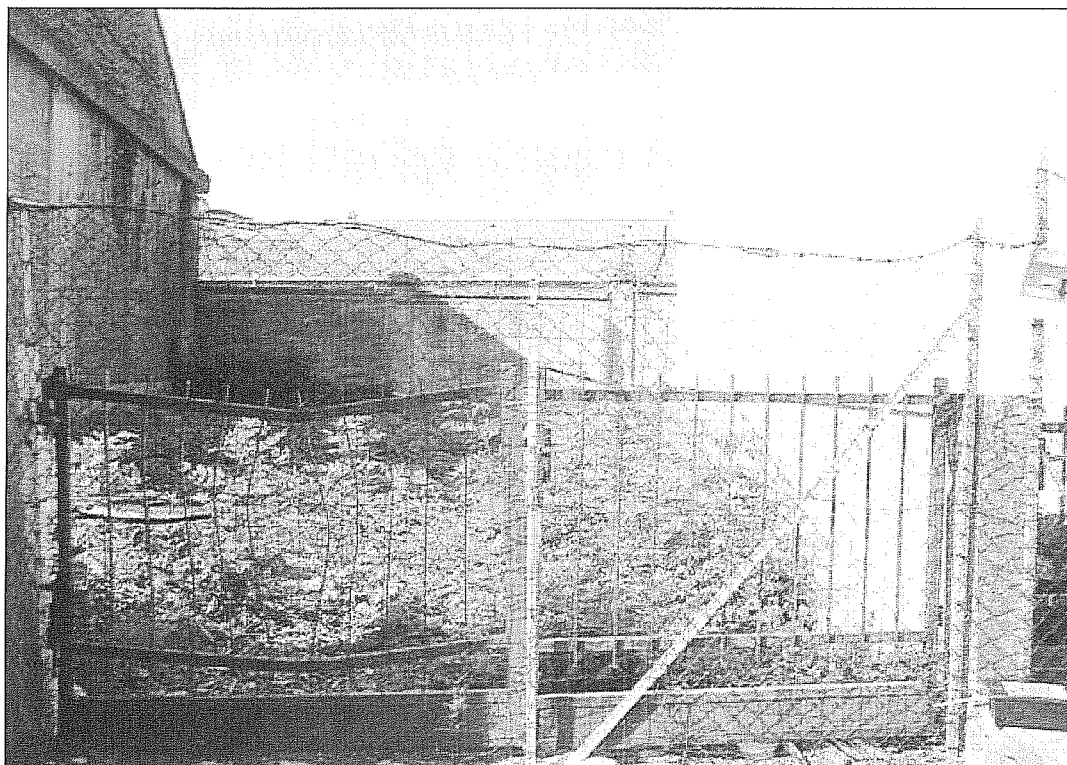
L'edificio inoltre dispone di posti auto e di box auto pertinenziali (foto 5).

*Foto 5 – particolare fotografico dal quale si evince i posti auto pertinenziali.*

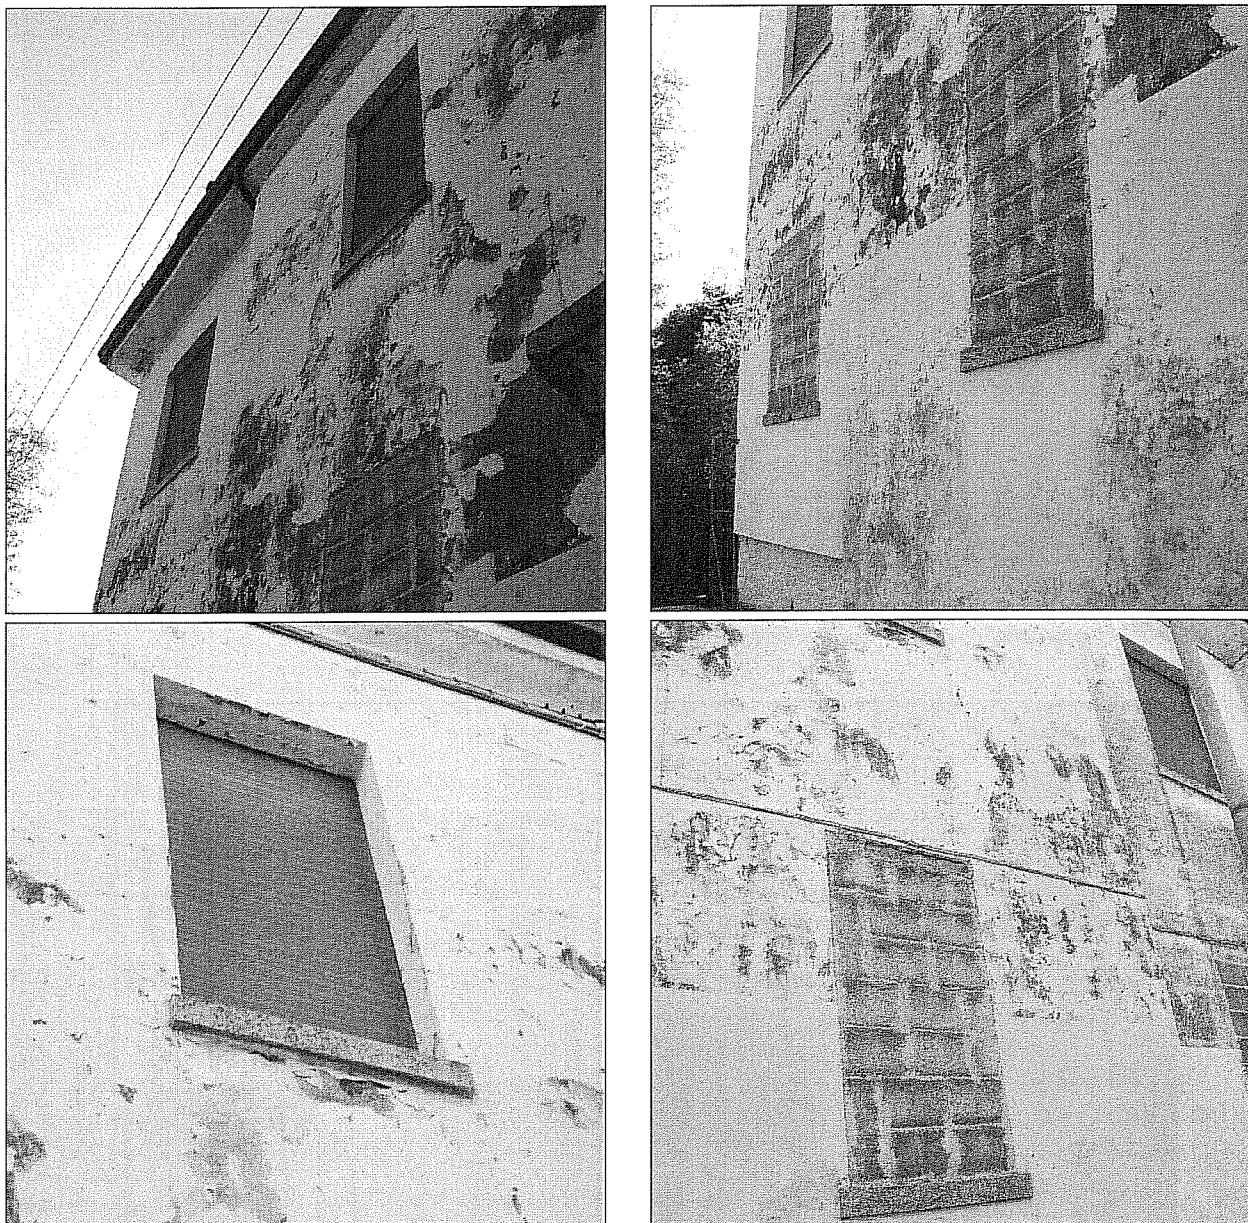
L'edificio ha struttura portante in cemento armato. La copertura è a falde con solaio in latero cemento con rivestimento in coppi. La qualità degli intonaci e della tinteggiatura esterna è pessima, ciò dovuto alla mancata manutenzione negli anni ed al completo stato di abbandono dell'edificio. (foto 6).

*Foto 6 - Particolare fotografico dal quale si evince lo stato conservativo delle facciate esterne del fabbricato.*

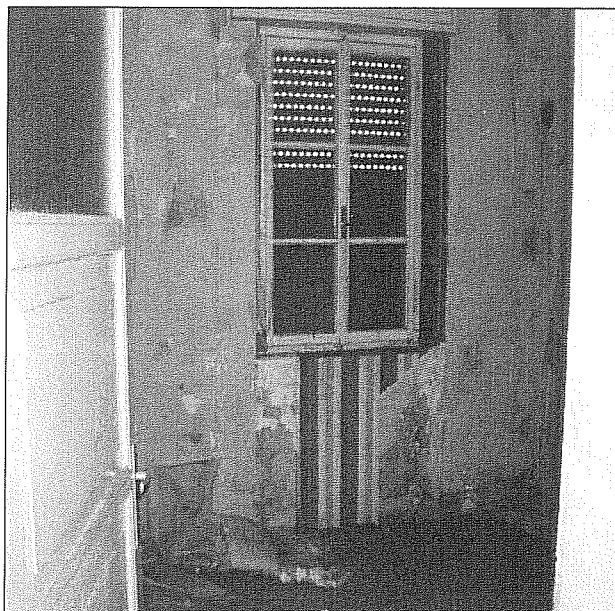
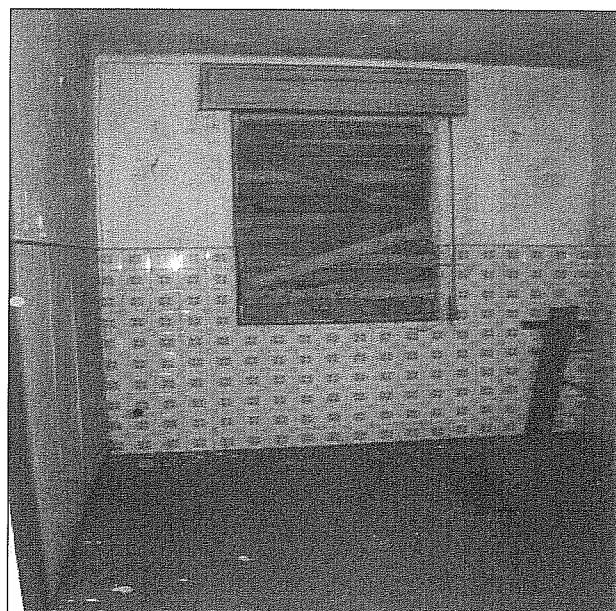
Infissi esterni: trattasi di infissi in legno, dotati di vetro semplice, le finestre al piano terra sono state murate per evitare l'accesso di vandali all'interno dell'edificio. Lo stato manutentivo degli infissi risulta pessimo (foto 7)

*Foto 7 - Particolare fotografico dal quale si evince lo stato manutentivo degli infissi esterni.*

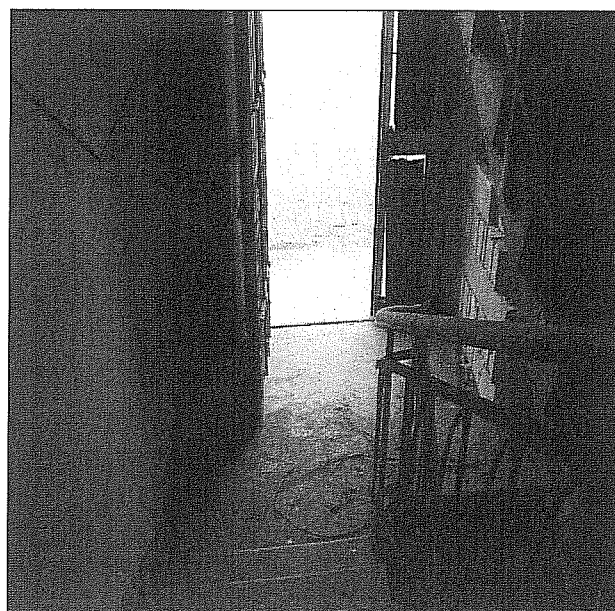
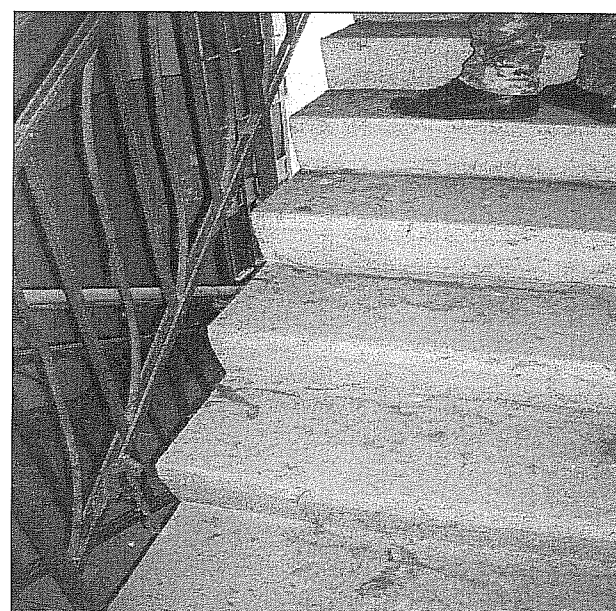
I corpi scale sono realizzati in calcestruzzo armato, i gradini sono in pietra artificiale, il parapetto è in ferro con passamano in legno. Nel complesso il vano scale si presenta in pessime condizioni (foto 8).

*Foto 8 - Particolare fotografico dal quale si evince lo stato manutentivo corpo scale*

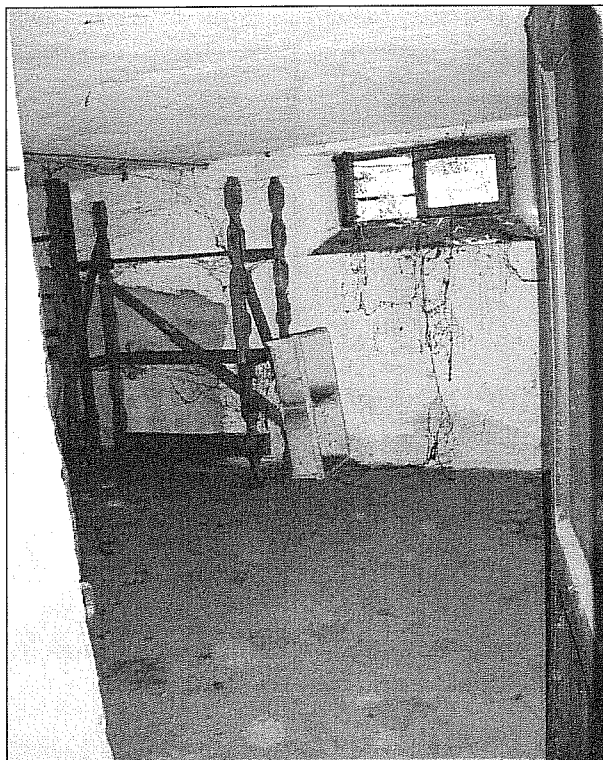
L'edificio è dotato di cantine pertinenziali con una pavimentazione in battuto di cemento e gli infissi e le porte interne sfondate, nel complesso si trovano in uno stato di completo abbandono (foto9).

*Foto 9 - Particolare fotografico dal quale si evince lo stato manutentivo delle cantine pertinenziali.*

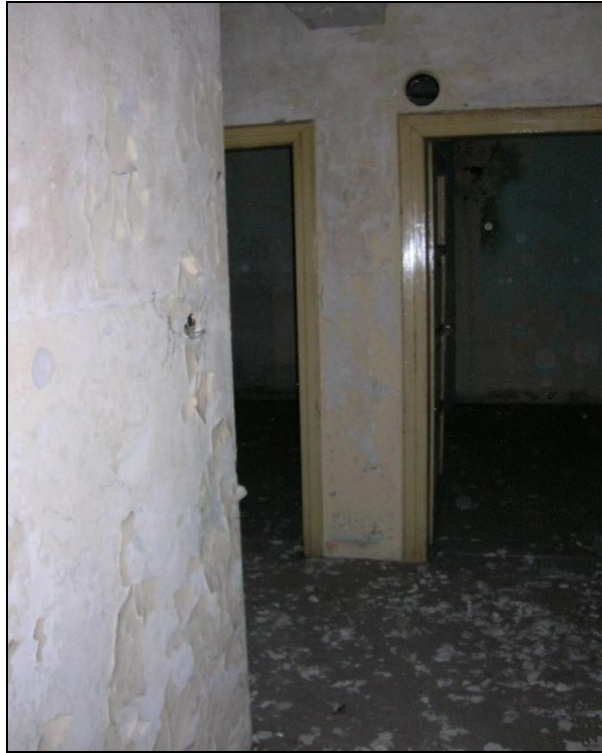
Le pavimentazioni sono in pessime condizioni. In tutti i locali sono presenti le piastrelle di ceramica. (vds. fig. 1, 2 e 3 dell'Allegato 1 alla presente relazione).

*Foto 1 - stato manutentivo pavimentazione e tramezzi dell'ingresso/corridoio.*

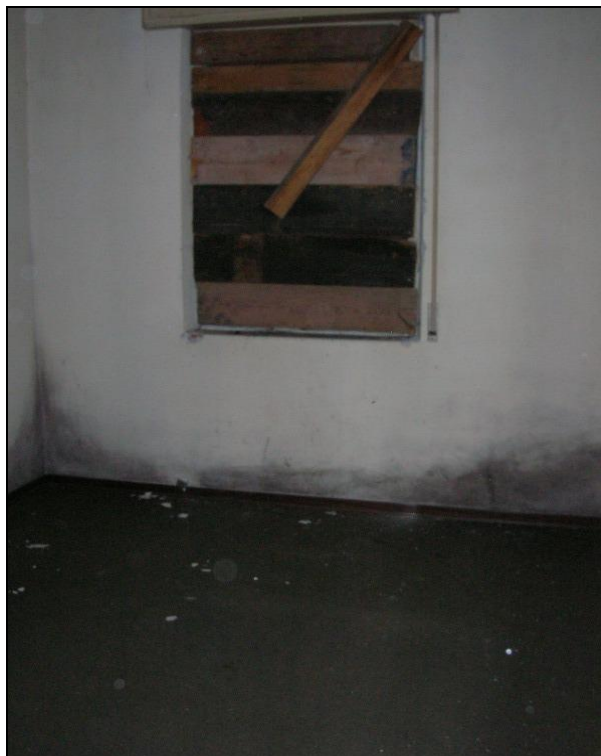
*Foto 2 - stato manutentivo pavimentazione della camera.*

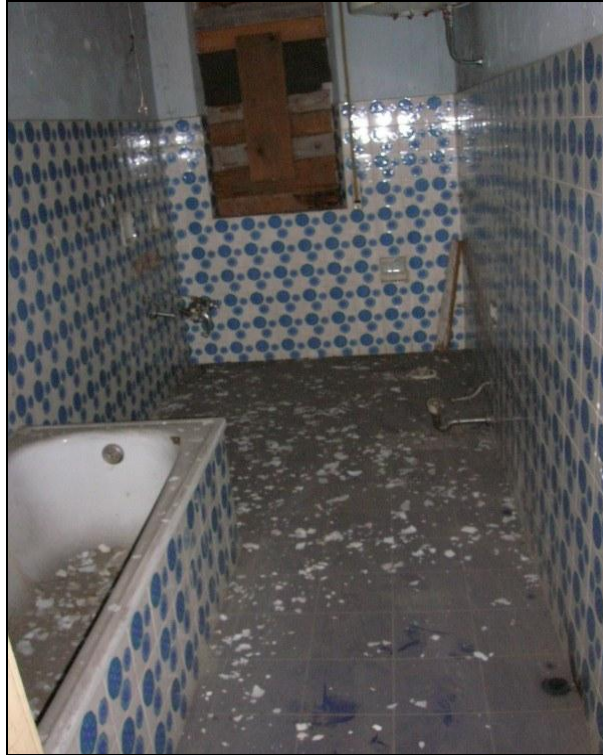
*Foto 3 - stato manutentivo pavimentazione e rivestimento del bagno.*

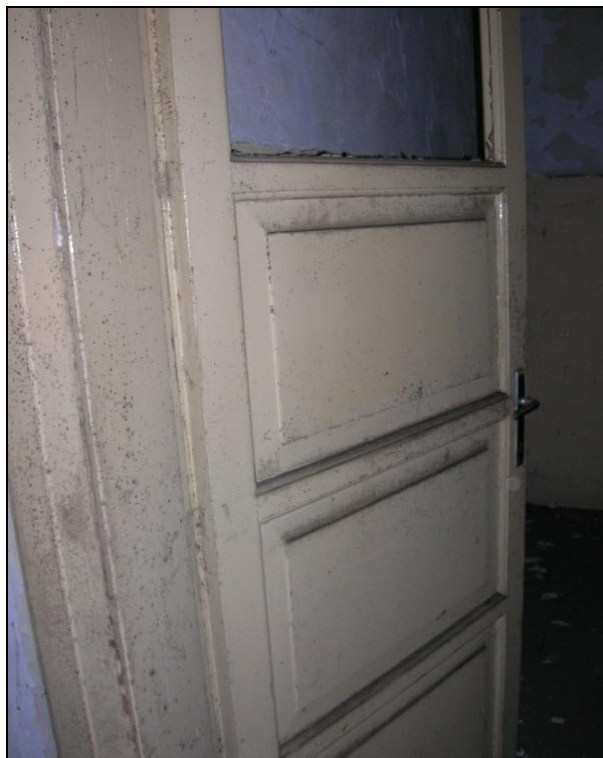
Gli infissi interni, realizzati in legno specchiettato verniciato, si presentano in pessime condizioni. La porta di ingresso è in legno, molti infissi e porte interne risultano sfondate (foto 4 e 5 dell'Allegato 1).

*Foto 4 - porta interna in legno specchiettato verniciato.*

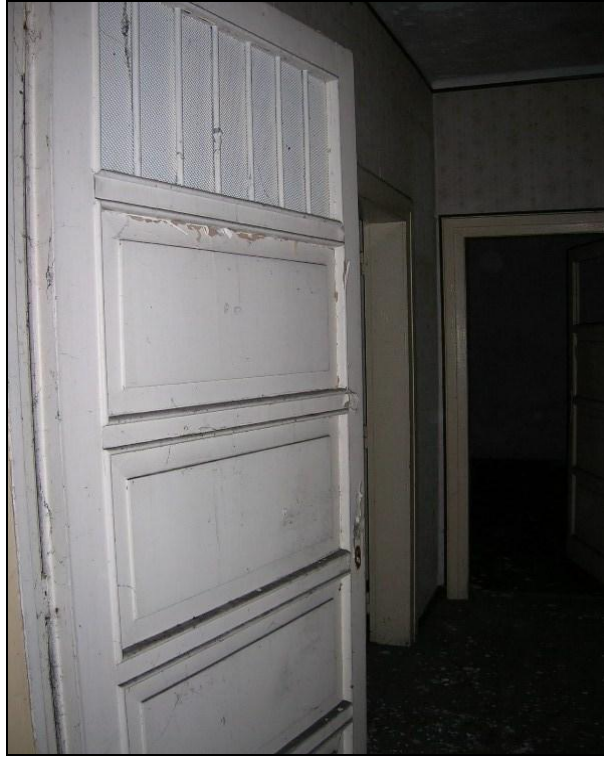
*Foto 5 – porta esterna d'ingresso in legno.*
