**12° REPARTO INFRASTRUTTURE**

**RELAZIONE TECNICO - DESCRITTIVA**

**Alloggio codice EUD0124**

**Via Lumignacco, 171/5 – UDINE (UD)**

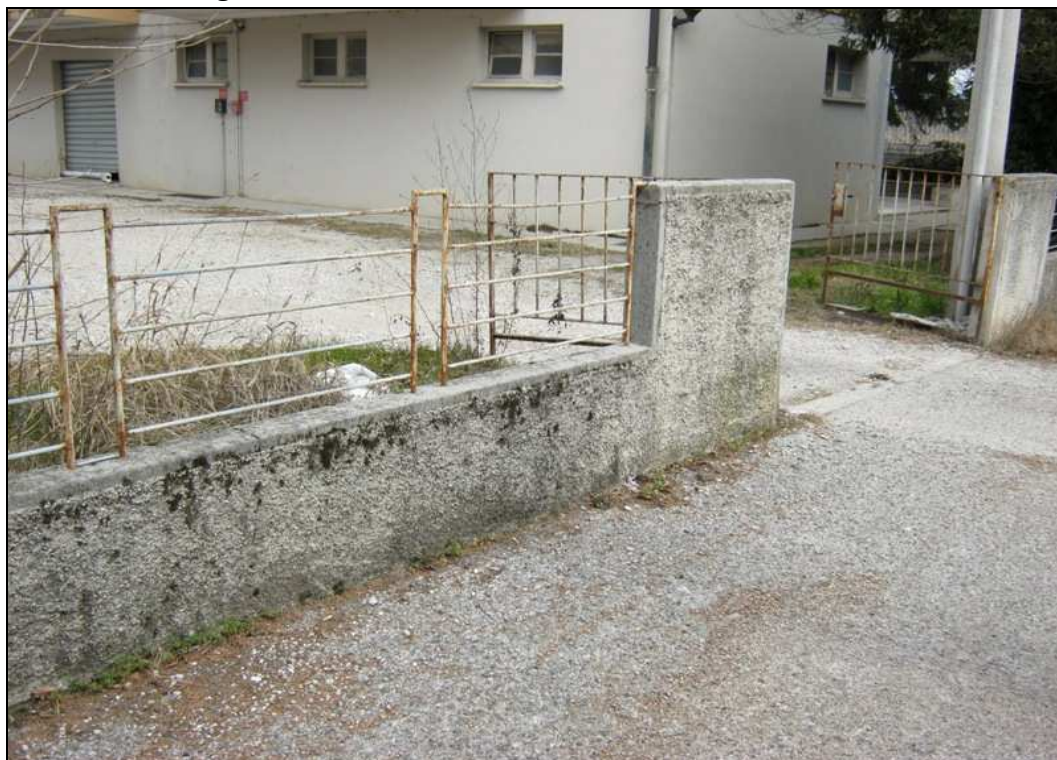
L'area all'interno del quale si trova l'edificio è delimitata da un muro perimetrale realizzato in muratura intonacata il cui stato conservativo è mediocre. (Foto 3). Tale area oltre all'edificio in oggetto contiene un secondo edificio con le medesime caratteristiche architettoniche. Gli accessi carraio e pedonale al complesso abitativo sono in comune ad entrambi gli edifici e si trovano entrambi su via Lumignacco n°171.

*Foto 3 – Particolare fotografico relativo al muro perimetrale che delimita il giardino di pertinenza del fabbricato.*

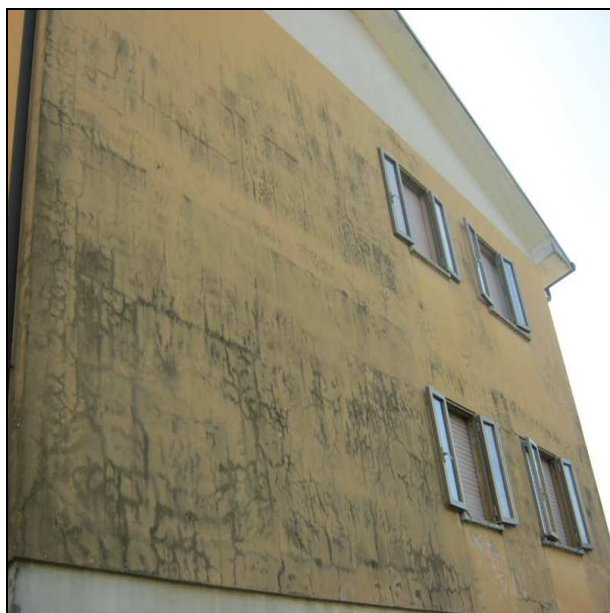
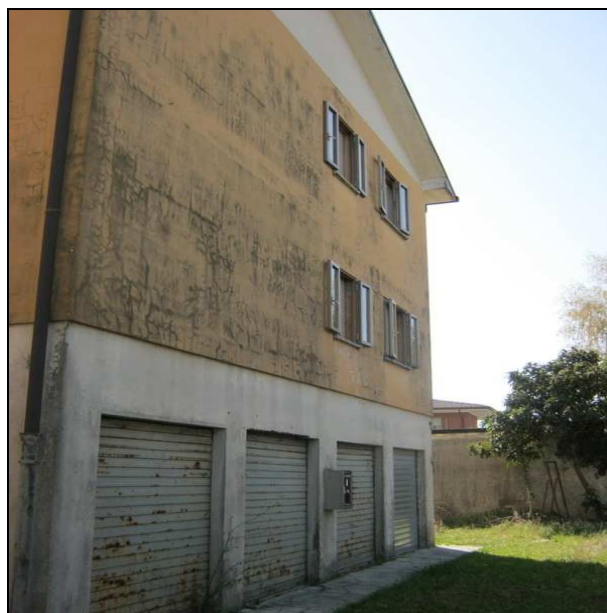
La qualità e lo stato conservativo delle facciate esterne risulta scadente. Le porzioni di superficie deteriorate sono superiori al 10% della superficie totale. (Foto 6 ).

*Foto 6 - Particolare fotografico dal quale si evince lo stato conservativo delle facciate.*

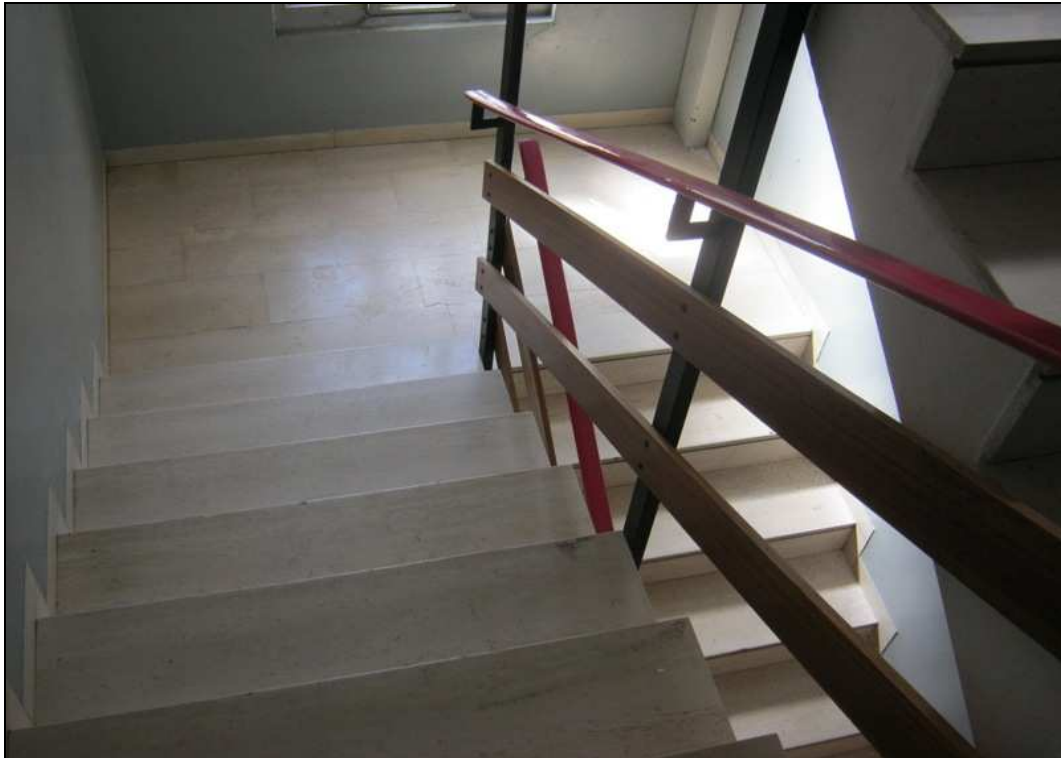
Le parti comuni interne si presentano in condizioni non scadenti mentre le parti comuni esterne dell'edificio si presentano in scadenti condizioni ciò dovuto al fatto che il totale delle superfici deteriorate supera il 30% della superficie totale. (Foto 7 e 8).

*Foto 7 - Particolare fotografico dal quale si evince lo stato conservativo delle parti comuni interne.*

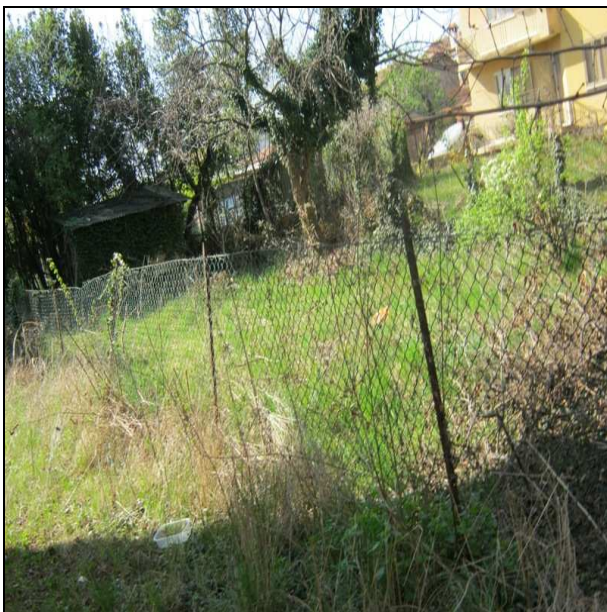
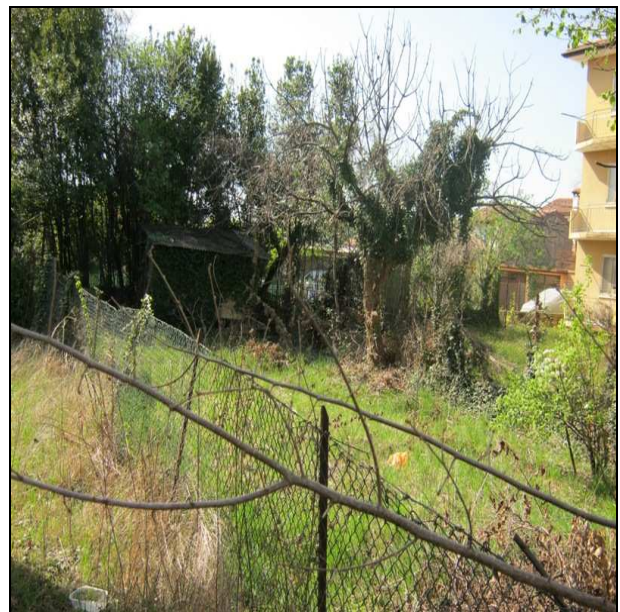
*Foto 8 - Particolare fotografico dal quale si evince lo stato conservativo delle parti comuni esterne .*

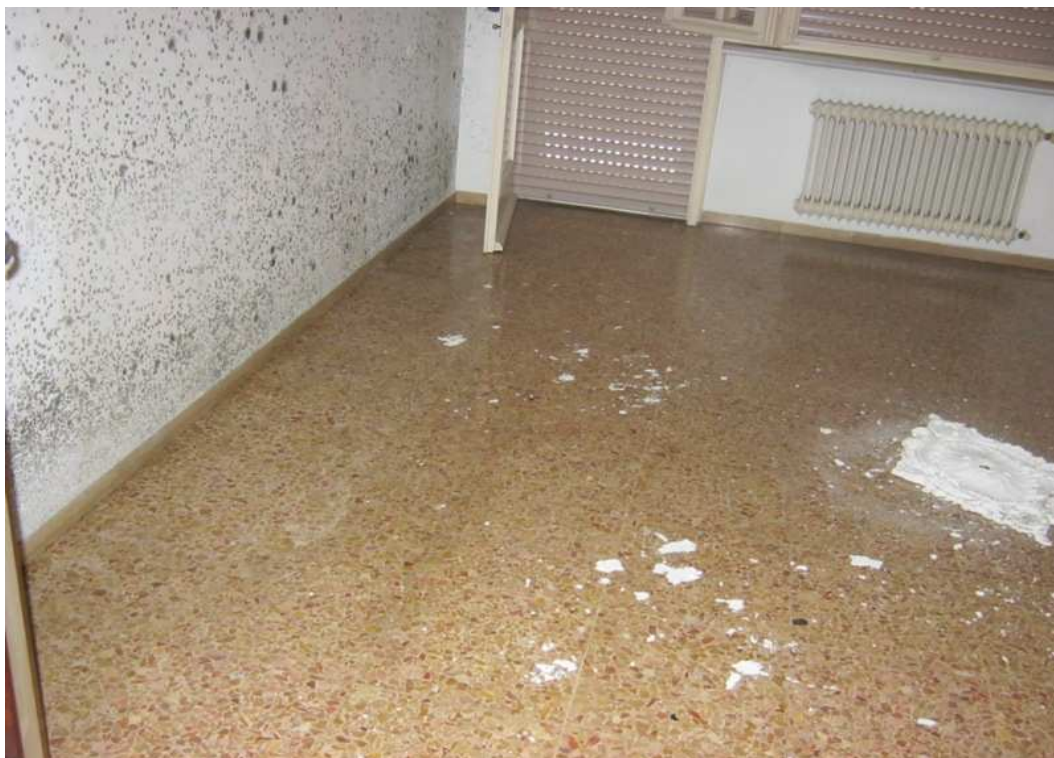
Lo stato conservativo delle pavimentazioni non è scadente, in quanto, meno del 30% della superficie totale risulta da sostituire e/o manutenzionare. Tutti i locali sono pavimentati con marmetta ad eccezione di due camere da letto pavimentate con parquet e del bagno pavimentato con piastrelle di ceramica. (Foto 1, 2 e 3 dell'Allegato 1).

*Foto 1 - stato manutentivo pavimentazione dell'ingresso / corridoio e soggiorno.*

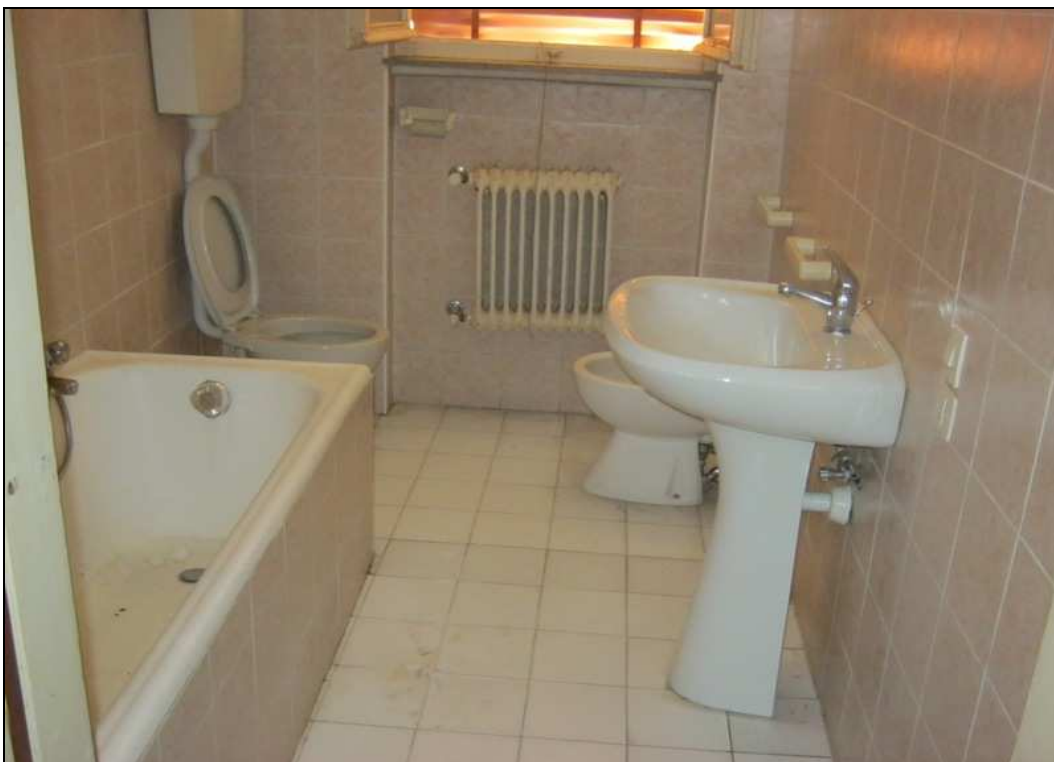
*Foto 2 - stato manutentivo pavimentazione del bagno.*

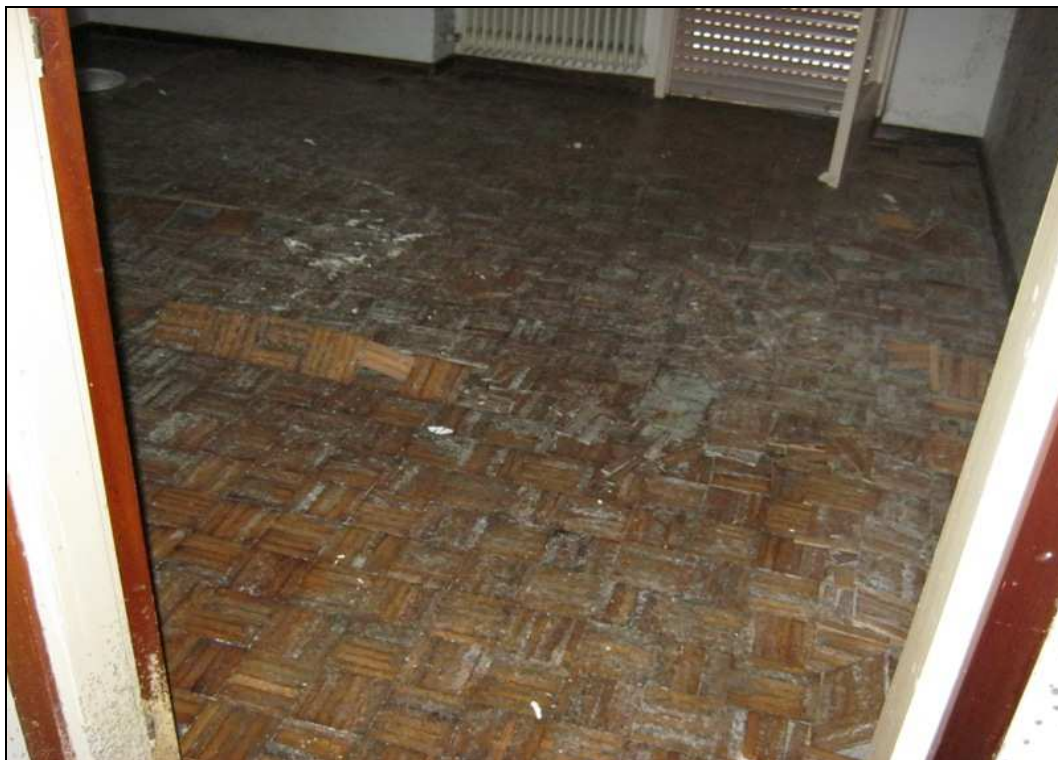
*Foto 3 - stato manutentivo pavimentazione delle camere.*

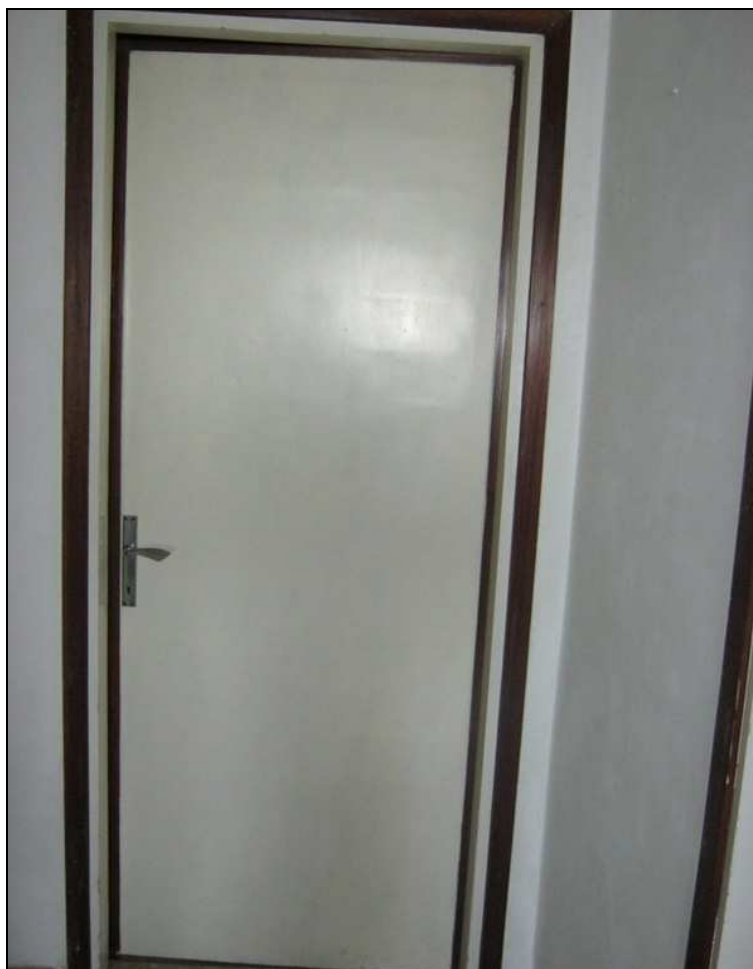
Gli infissi interni realizzati legno tamburato, si presentano in condizioni non scadenti. La porta di ingresso è in legno, rinforzata. (Foto 4 dell'Allegato 1).

*Foto 4 – infisso interno.*

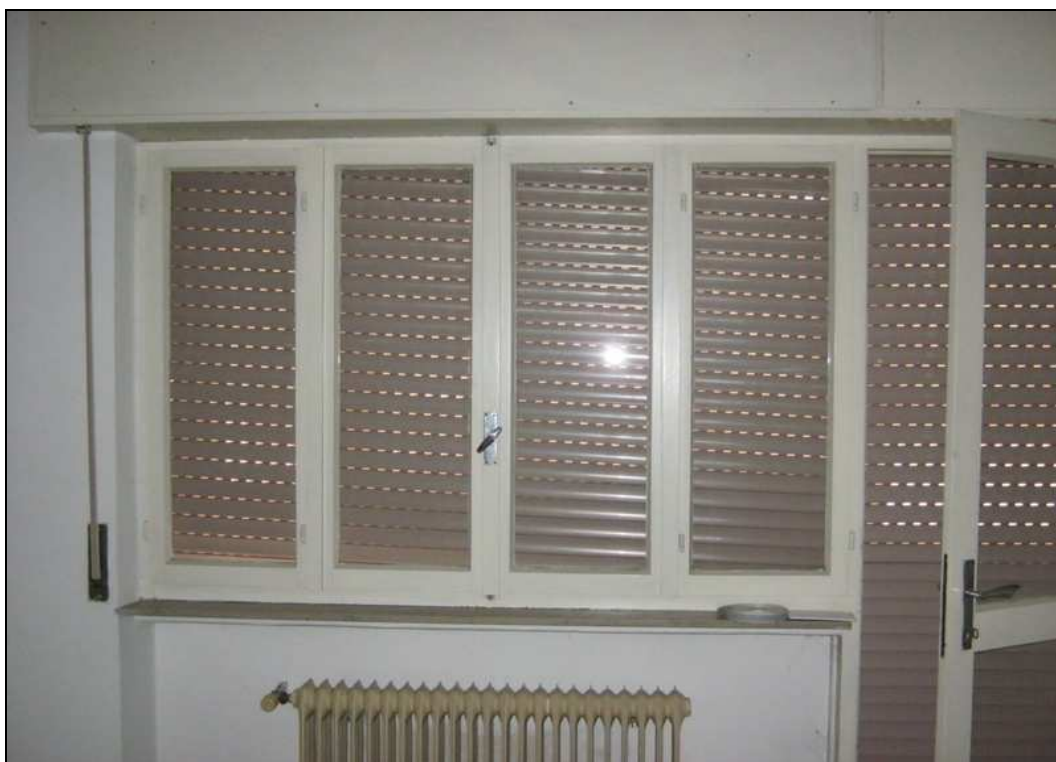
Foto 5 – Infisso esterno.

Gli infissi esterni si presentano in scadenti condizioni in quanto non garantiscono un' adeguato riparo dagli agenti atmosferici. Sono costituiti da doppio infisso. L'infisso esterno con telaio in alluminio e l'infisso interno con telaio in legno entrambi con vetro semplice. L'infisso in alluminio è inoltre dotato di persiana avvolgibile in plastica ad un solo battente (Foto 5 dell'Allegato 1). Gli infissi presenti nelle parti comuni sono costituiti da telaio in cemento e vetro semplice.

della dotazione presente non garantisce un' adeguato riparo dagli agenti atmosferici. Sono costituiti da doppio infisso. L'infisso esterno con telaio in alluminio e l'infisso interno con telaio in legno entrambi con vetro semplice. L'infisso in alluminio è dotato inoltre di persiana avvolgibile in plastica ad un solo battente;

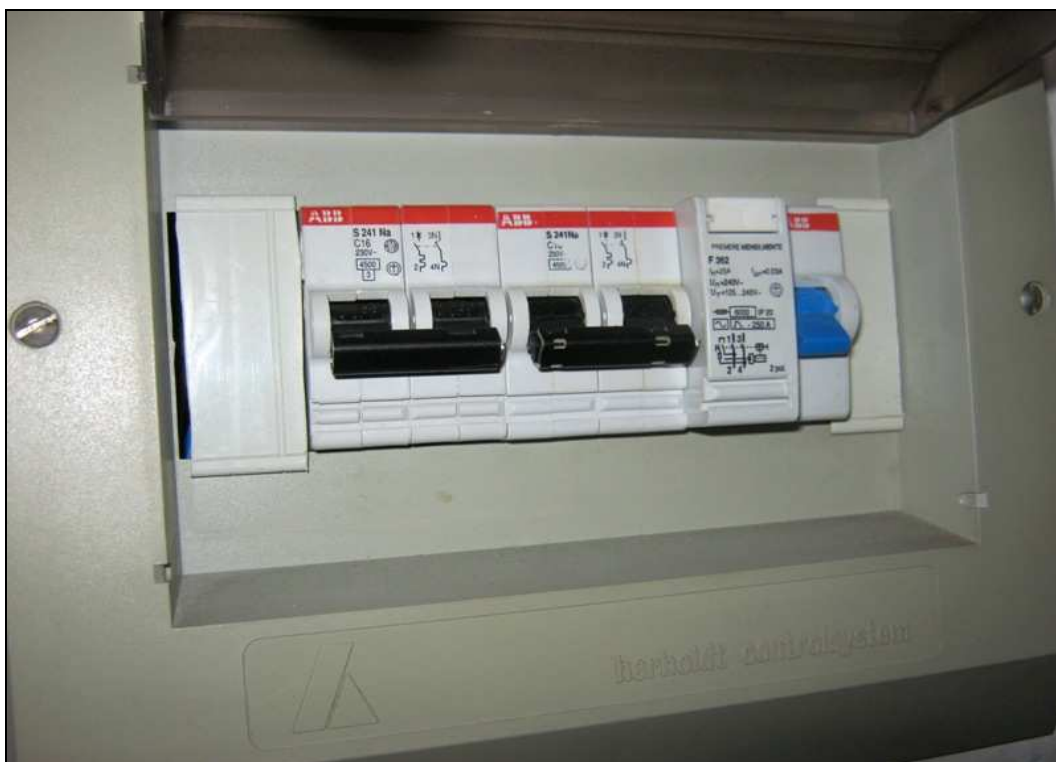
- impianto elettrico non adeguato alla normativa vigente (Foto 6 dell'Allegato 1);
- impianto idrico-sanitario;
- impianto di riscaldamento centralizzato a gasolio.

- *infissi interni*: Gli infissi interni realizzati legno tamburato, si presentano in condizioni non scadenti in quanto meno del 50% della dotazione presente necessita interventi di sostituzione. La porta di ingresso è in legno, rinforzata;
- *impianto elettrico*: scadente in quanto non rispondente alla normativa vigente;
- *impianto idrico sanitario e servizi igienici*: in scadenti condizioni in quanto l'intera rete necessita la totale sostituzione dovuta a vetustà;
- *impianto termico*: centralizzato a gasolio, nel complesso tale impianto si presenta in scadenti condizioni in quanto benché con una caldaia recente, l'intera rete necessita interventi di sostituzione dovuti alla vetustà delle tubazioni.

Foto 6 – quadro elettrico unità immobiliare.
