## **1° REPARTO INFRASTRUTTURE TORINO**

### RELAZIONE TECNICO - DESCRITTIVA

**ESP 0002**

**LA SPEZIA**

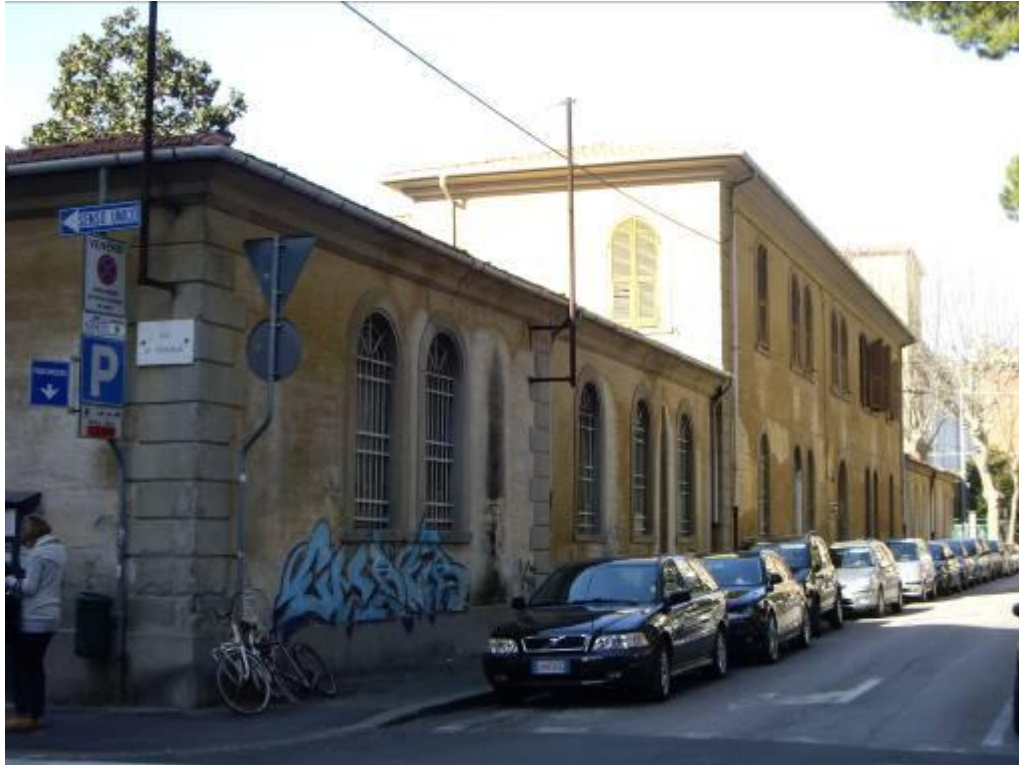
Prospetto via Colombo

Gli intonaci esterni come evidenziato dalle fotografie allegate risultano gravemente deteriorati, l'impianto citofonico necessita di completo rifacimento, per i due alloggi al piano terra è inesistente. La copertura del tetto presenta alcune, limitate infiltrazioni, lungo il perimetro delle falde, l'aggetto ed i canali di gronda necessitano di un intervento di straordinaria manutenzione per consentire la regolare raccolta e smaltimento delle acque piovane. Nelle parti comuni l'immobile evidenzia la necessità di un intervento di risanamento in quanto, come evidenziato dalle foto annesse, lo stato di manutenzione appare scadente.
