**COMUNE DI VELLETRI**  
**CORSO DELLA REPUBBLICA N° 15**  
**PIANO 4° - SCALA A**  
**STIMA DELL'APPARTAMENTO INT. 7**

**DESCRIZIONE DELL'EDIFICIO E DEL CONTESTO URBANO OVE E' UBICATO L'IMMOBILE**

## DESCRIZIONE DELL'APPARTAMENTO

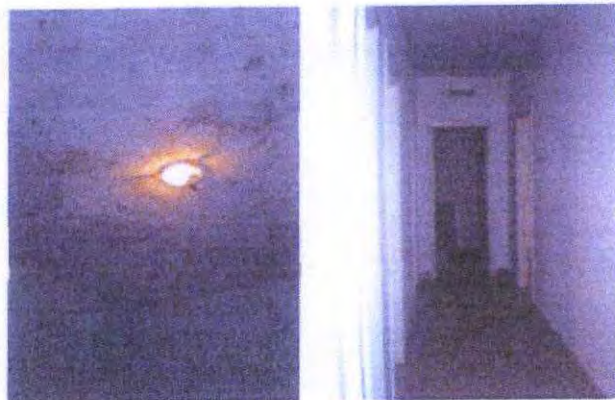
Le pareti e soffitti sono tinteggiati con tinta lavabile che presenta in molte zone i segni di vetustà. Il bagno è provvisto di pezzi igienici di tipo commerciale ed è rivestito e pavimentato con maioliche di qualità economica.

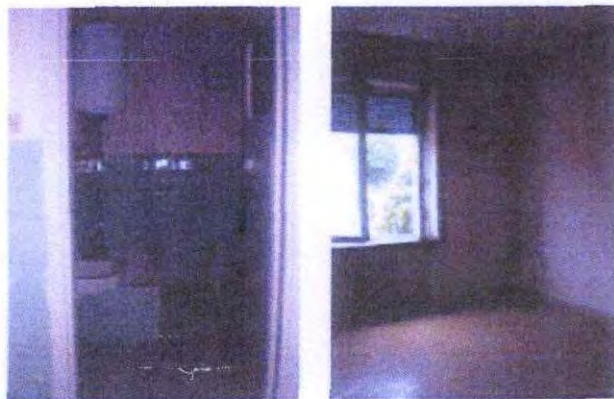
L'impianto elettrico, anche se provvisto di un interruttore differenziale "salvavita", risale ai tempi di costruzione e quindi è composto da una schematura priva di linea di terra con cavi non sfilabili e di sezione non adeguata alle attuali esigenze moderne. I frutti sono in plastica (non modulari), spesso divelti a causa della vetustà.
