COMUNE DI BOLOGNA
VIA BOLDRINI N° 3
PIANO 2° - SCALA UNICA
APPARTAMENTO INT. 6

DESCRIZIONE DELL'APPARTAMENTO

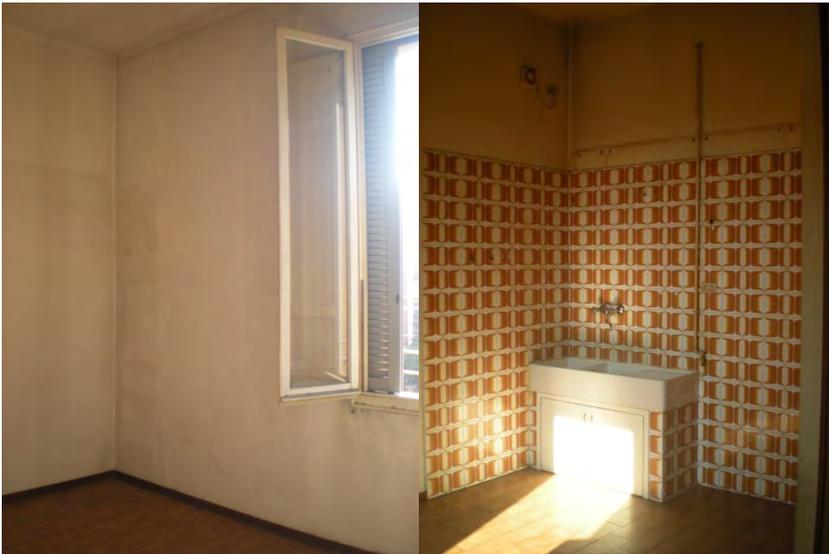
L'unità immobiliare, necessita di un totale intervento di riordino data la vetustà delle finiture di pareti e soffitti, degli infissi interni ed esterni, dell'angolo cottura e del bagno, oltre agli impianti di riscaldamento, idrico ed elettrico.

Esso mantiene ancora gli schemi impiantistici e finiture dell'epoca della ristrutturazione da albergo ad appartamenti e precisamente:

I pavimenti, uguali in tutto l'appartamento sono in ceramica di media qualità.

Le pareti e i soffitti sono tinteggiati con tinta lavabile, in pessimo stato di conservazione.

Il bagno e l'angolo cottura sono provvisti di pezzi igienici di tipo commerciale e rivestiti con maioliche di qualità economica.

I serramenti interni sono rivestiti di strato in melamminico, di colore blu con bordature bianche.

Gli infissi esterni sono in legno verniciato, con vetro monostrato dello spessore di 3 mm, dotati di scuri a lamelle in legno, scorrevoli lateralmente.

L'impianto di riscaldamento, di tipo centralizzato, presenta radiatori in ferro.

La cucina è alimentata dalla rete del gas di città. L'acqua calda ad uso sanitario è ottenuta tramite boiler elettrico installato nel bagno.

Gli scarichi di alcuni bagni sono molto probabilmente ancora in piombo ed usurati dal tempo; questo fatto è causa talora di perdite di acqua con infiltrazioni in appartamenti sottostanti.

L'impianto elettrico esistente, sia delle parti comuni che delle singole unità, è precedente al 1990 ed è composto da una schematura priva di linea di terra con cavi non sfilabili e di sezione non adeguata alle esigenze moderne. I frutti sono in plastica (non modulari), spesso divelti a causa della vetustà.

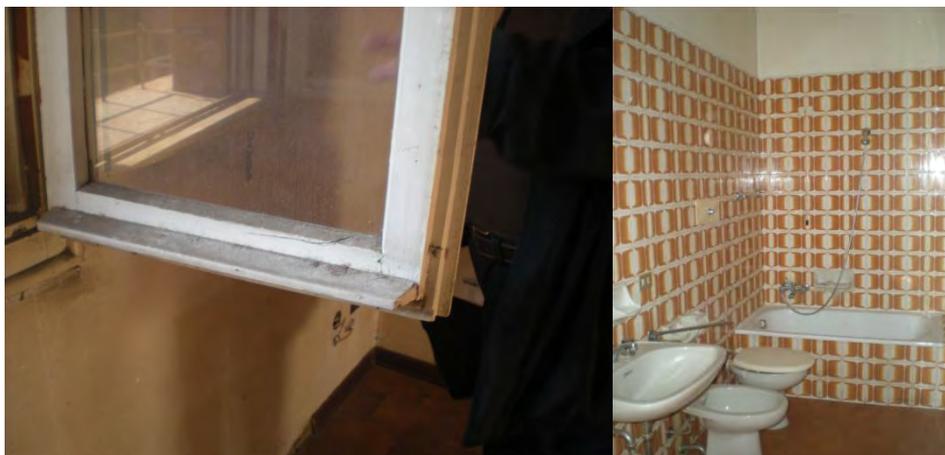
Esso è composto da ingresso, soggiorno con angolo cottura, una camera, corridoio e servizio igienico cieco, il tutto per una superficie commerciale (al lordo delle murature) di mq 44,00, oltre ad una cantina posta al piano interrato della superficie di mq 6, con soffitto di altezza mt 2,30.

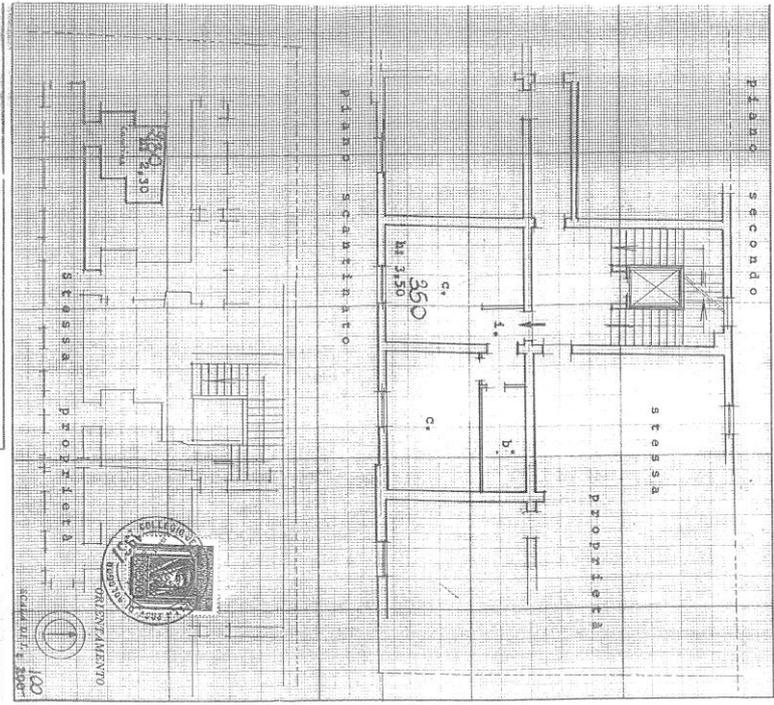
Planimetria dell'immobile situate nel Comune di B. O. L. O. G. N. A. Via C. Bollettini, 3
 Ditta " D. A. E. E. " T. U. I. " - Società per azioni - con sede in Bologna
 Allegata alla dichiarazione presentata all'Ufficio Tributo Paralelo di B. O. L. O. G. N. A.

Il grafico della planimetria catastale, in allegato, riporta fedelmente le attuali suddivisioni interne e dimensioni dell'appartamento.
