# COMUNE DI PADOVA UNITA' IMMOBILIARE DI VIA MARTIRI DELLA LIBERTA' N. 4 SCALA C PIANO 3° INT. 4 FOGLIO 89 MAPPALE 240 SUB 31

#### **RELAZIONE DI STIMA**

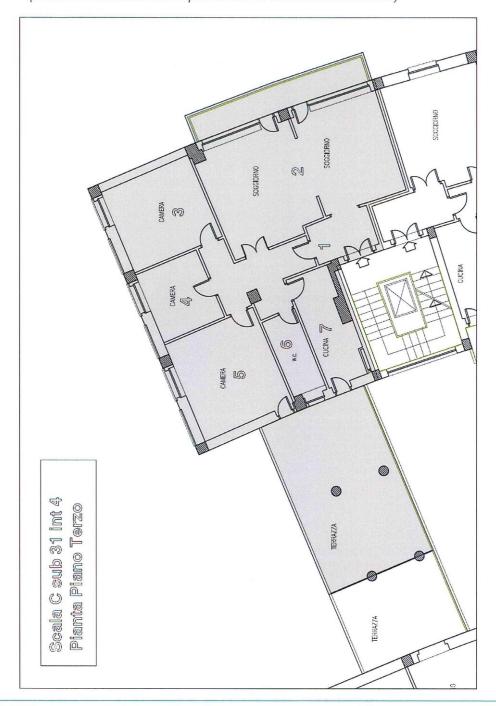
# Pianta unità immobiliare – Appartamento (i numeri indicati corrispondono al numero delle foto)

L'unità abitativa, sita al 3° piano, si compone di ingresso, cucina, soggiorno - pranzo, due camere, studio, bagno, corridoio, poggiolo, terrazzo coperto, cantina al piano interrato.

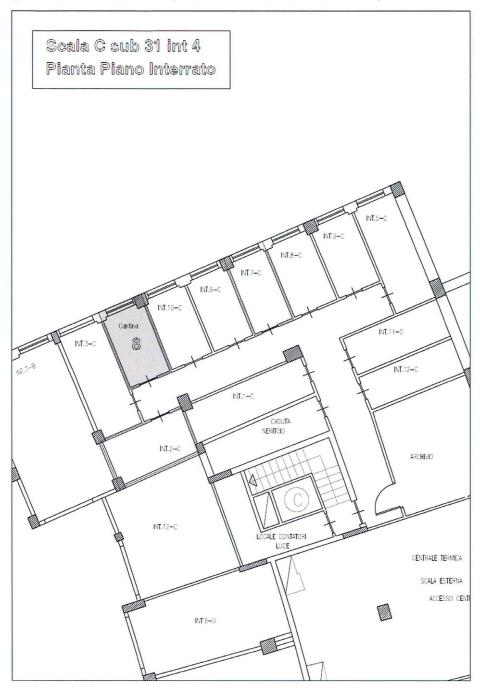
### Pianta unità immobiliare - Cantina

(i numeri indicati corrispondono al numero delle foto)
