**AERONAUTICA MILITARE**  
**2° Reparto Manutenzione Missili**  
**Aeroporto Gino Allegri**  
**Via Sorio, 87 – 35141 Padova**

RELAZIONE TECNICO - DESCRITTIVA

**AVE 0203**

Via Casetta, 5/D

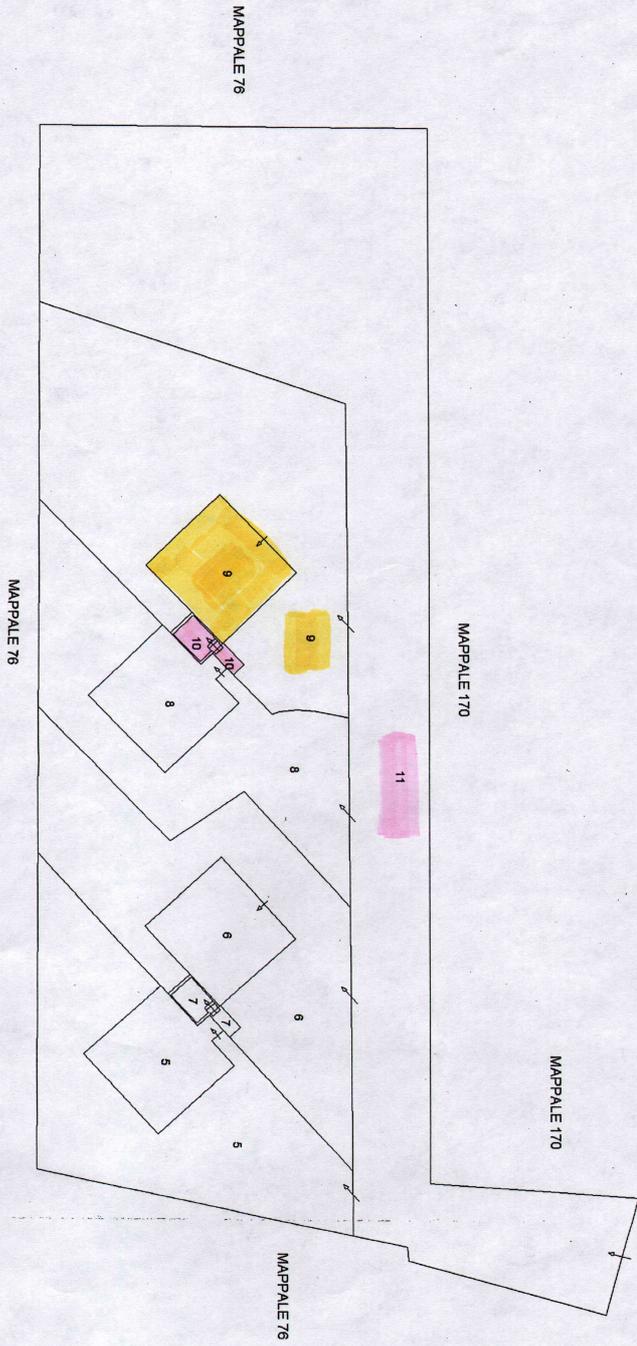
PIANTA PIANO TERRA

ELABORAZIONE PIANIMETRICO	Completato da: Cogo Mirco	Inserito all'albo: Partita IVA 1111	Prov. Venezia	N. 1966
Comune di Chioggia	Sezione:	Foglio: 51	Particella: 168	Protocollo n. del
Dimostrazione grafica del subalterno		Foglio Mappale n. 4196		del 12/01/2012 Scala 1 : 500

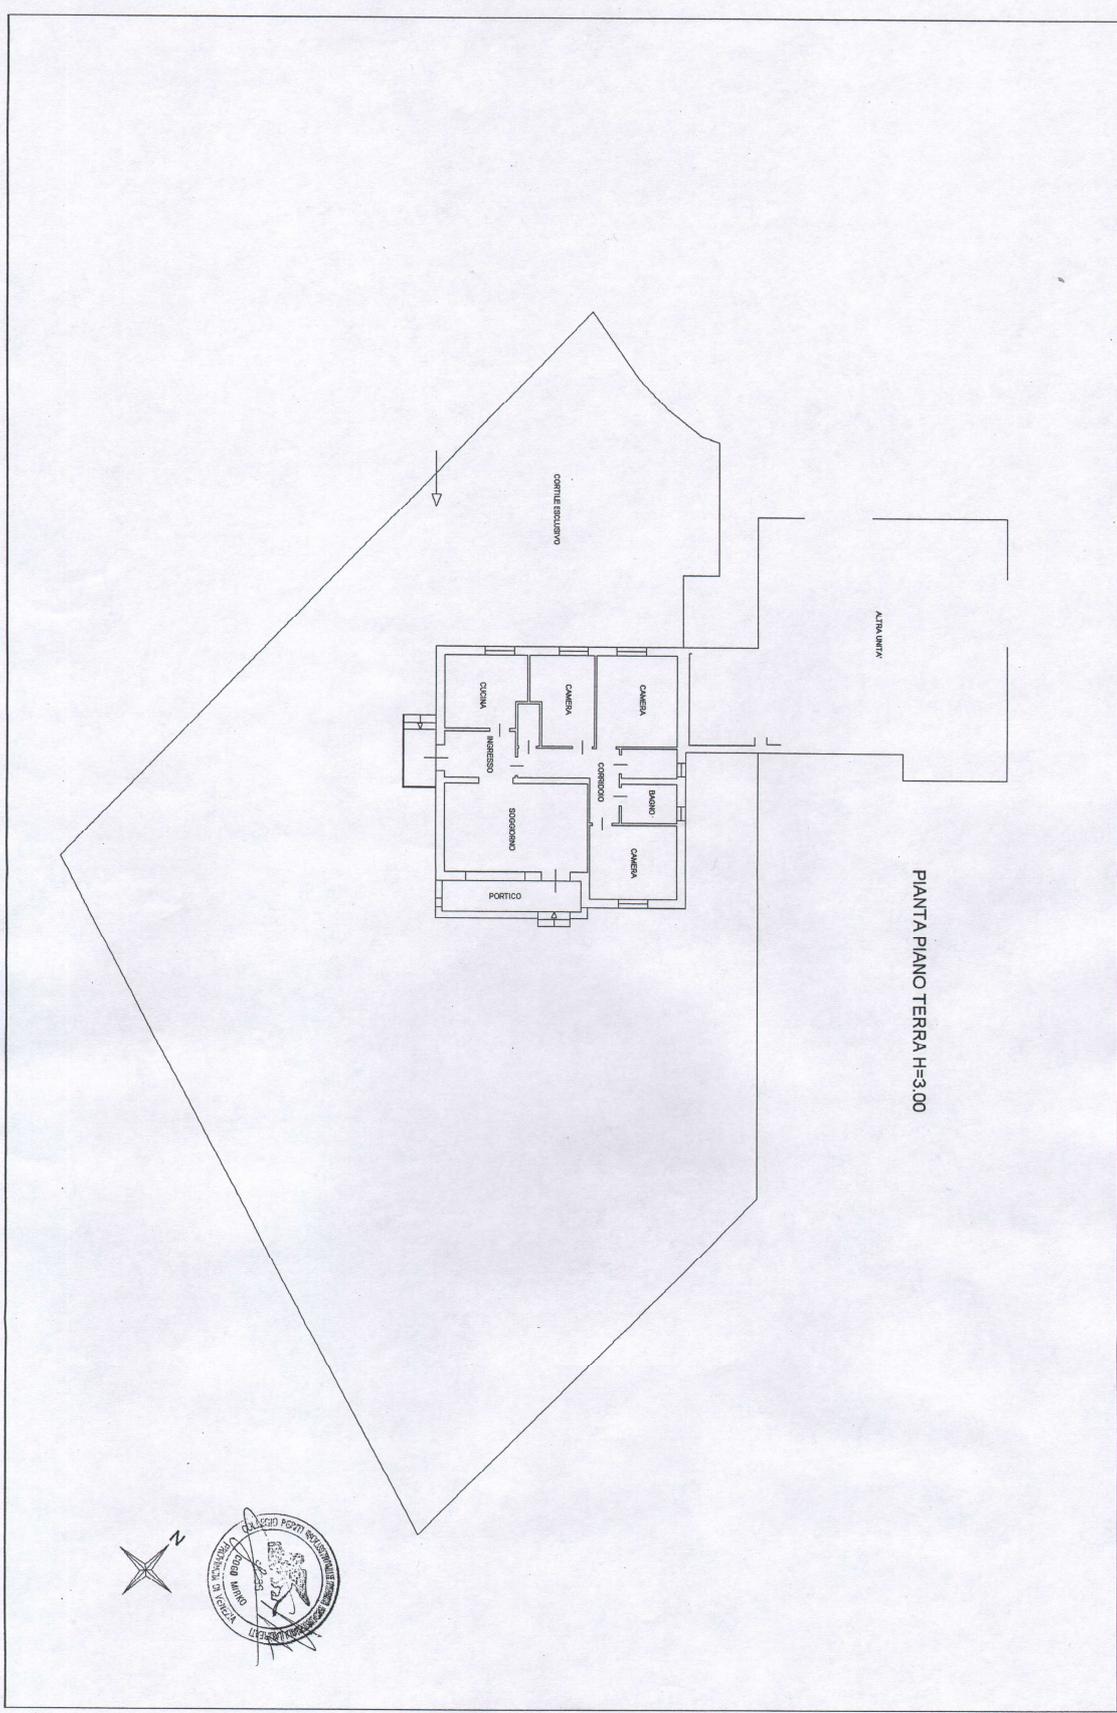
Scheda n. 1  
Scala 1: 200

Identificativi Catastali:  
Sezione: 51  
Foglio: 51  
Particella: 168  
Subalterno: 9
