15° REPARTO INFRASTRUTTURE

RELAZIONE TECNICO – DESCRITTIVA

BARI – via Napoli, 330

ALLOGGIO EBA 0078

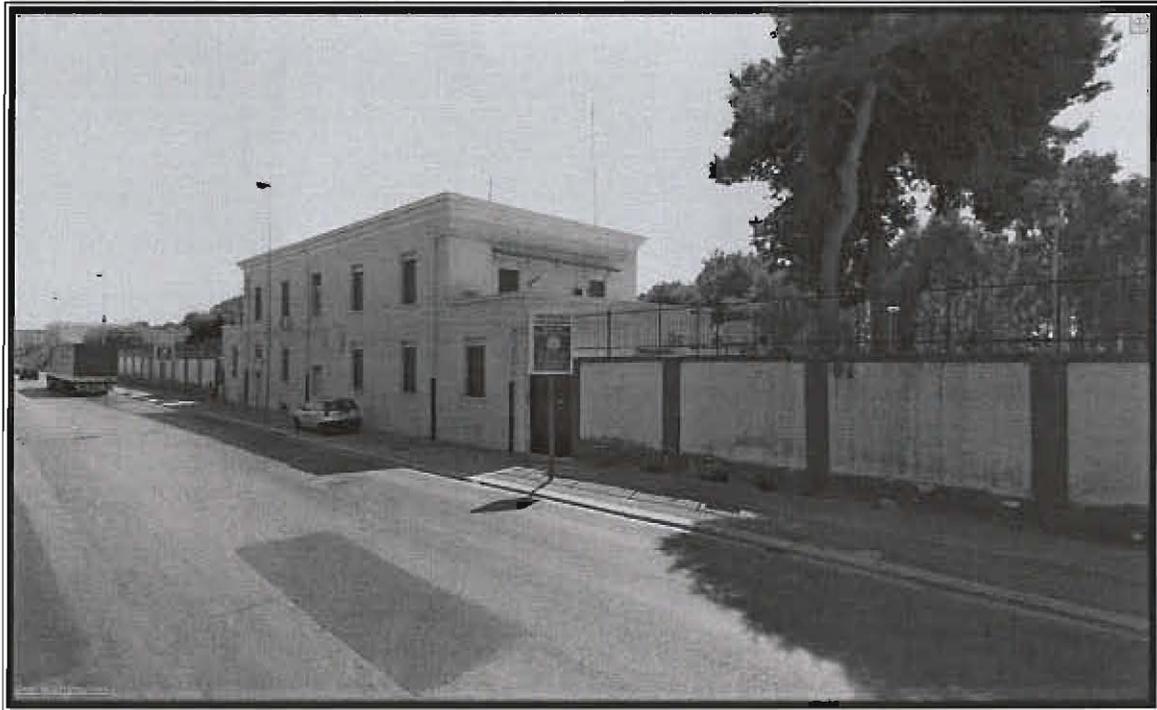
FOTOGRAFIA N.7 – vista da via Napoli

- **prospetti esterni:** si osserva un certo deterioramento dell'intonaco, dovuto all'esposizione agli agenti atmosferici, considerata la vicinanza dal mare, e causato anche da infiltrazioni di acqua piovana. Pertanto si può ritenere opportuno procedere ad un intervento di manutenzione straordinaria su una superficie superiore al 10% della superficie complessiva della facciata;
