## **RELAZIONE TECNICO - DESCRITTIVA**

**Alloggio codice ERM3234**

**Via Aurelia Nord 100 (Km 78), CIVITAVECCHIA - RM**

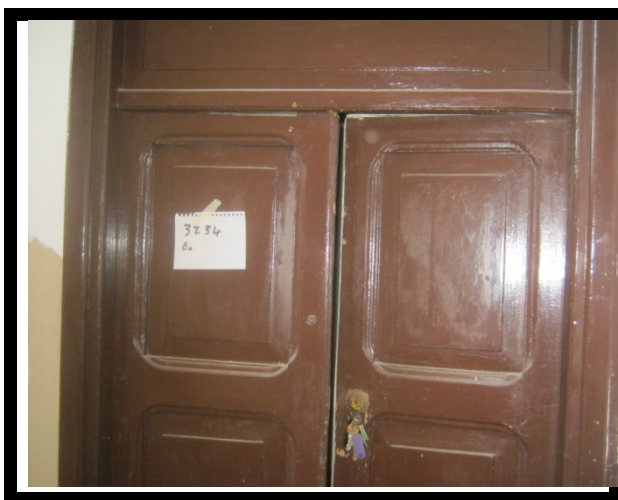
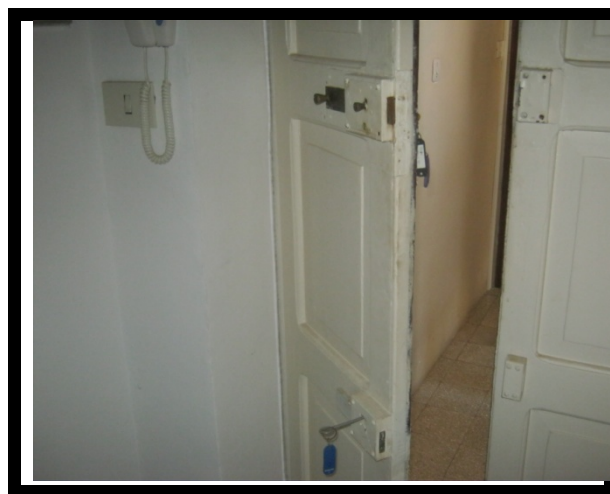
La porta di ingresso dell'abitazione è in legno e non è blindata.

**Fig. 12** – Porta di ingresso della abitazione.

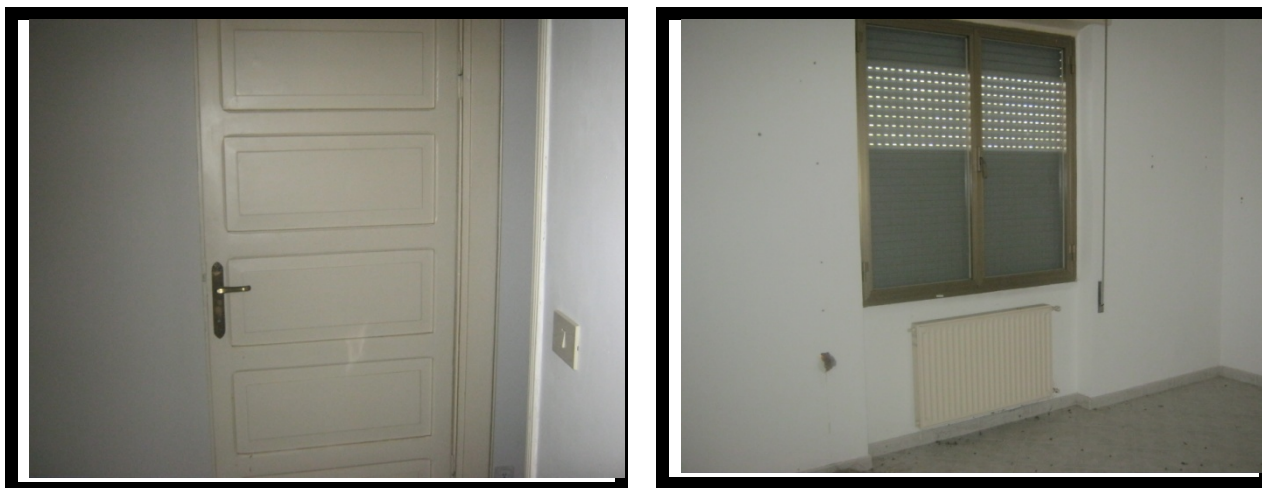
Gli infissi interni sono quelli originali in legno.

Gli infissi esterni sono in alluminio bronzato a vetro singolo.

**Fig. 14** – Particolare infisso esterno e porta interna.

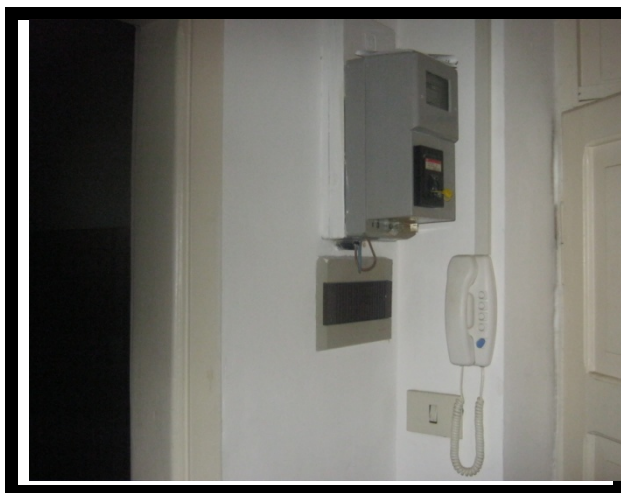
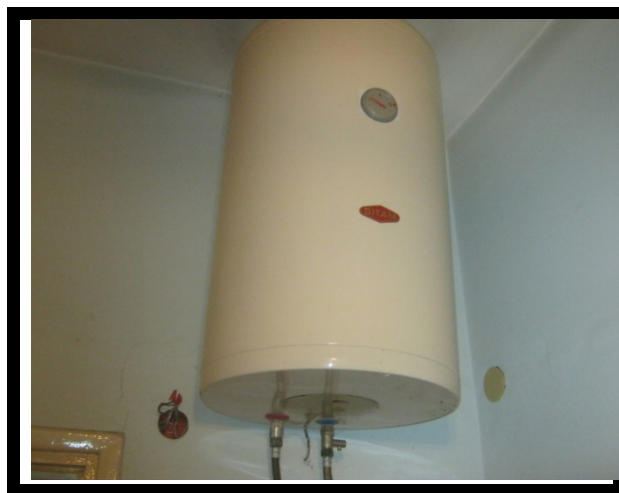
**Fig. 20 e 20 bis** – Quadro impianto elettrico e boiler per l'acqua sanitaria.

- impianto elettrico con dispositivi di sezionamento e di protezione, comunque non adeguato alla normativa vigente;
- impianto idrico sanitario;
- impianto citofonico;
- impianto ACS (acqua calda sanitaria) autonomo con boiler elettrico;
- impianto di riscaldamento centralizzato con radiatori nelle singole stanze.
- L'unità immobiliare è dotata di autocertificazione di prestazione energetica (Allegato 2), sostitutiva dell'Attestato di certificazione energetica (ACE), ai sensi del D.P.R. 59 del 2 aprile 2009 (in G.U. 132, del 10 giugno 2009) – Regolamento di attuazione dell'art. 4, comma 1, lett. a) e b) del D.Lgs. 192 del 19 agosto 2005, concernente l'attuazione della Direttiva 2002/91/CE sul rendimento energetico in edilizia.

L'impianto elettrico, con dispositivi di sezionamento e di protezione, risulta comunque non adeguato alla normativa vigente.

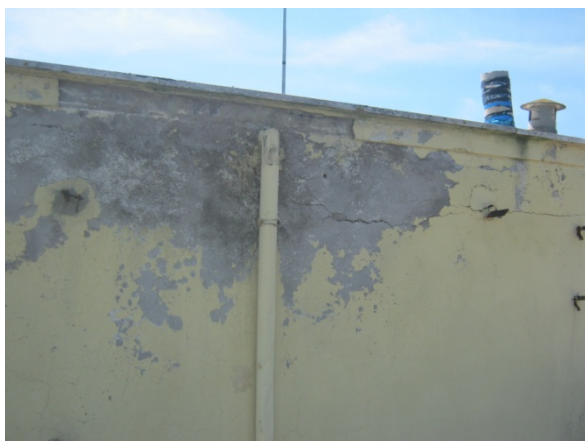
Il fabbricato, per la vicinanza al mare, è soggetto agli effetti dell'umidità e della salsedine. Parte cospicua della superficie d'intonaco dei prospetti esterni presenta macchie di umidità e distacco delle parti.

La copertura presenta elementi di discontinuità con infiltrazioni in prossimità del vano scale. Inoltre in prossimità del cornicione si sono verificati locali accumuli di acqua non smaltita sufficientemente dai discendenti con successiva infiltrazione nelle pareti (vds. foto 21).

**Fig. 21** – Particolare della facciata

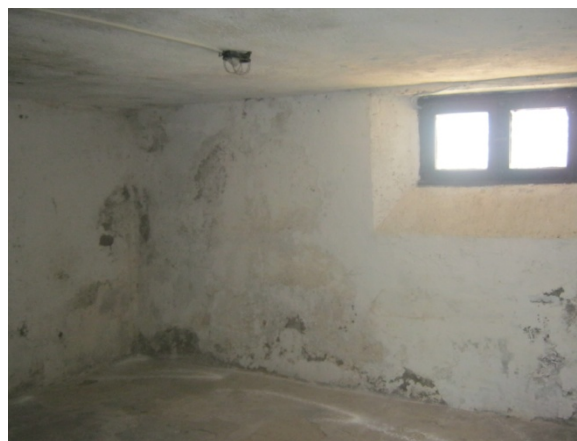
Fenomeni di umidità interstiziale e superficiale delle pareti con cedimento degli intonaci sono altresì evidenti nelle murature delle cantine, al piano seminterrato dell'edificio (vds. foto 22).

**Fig. 22** – Particolare delle cantine.

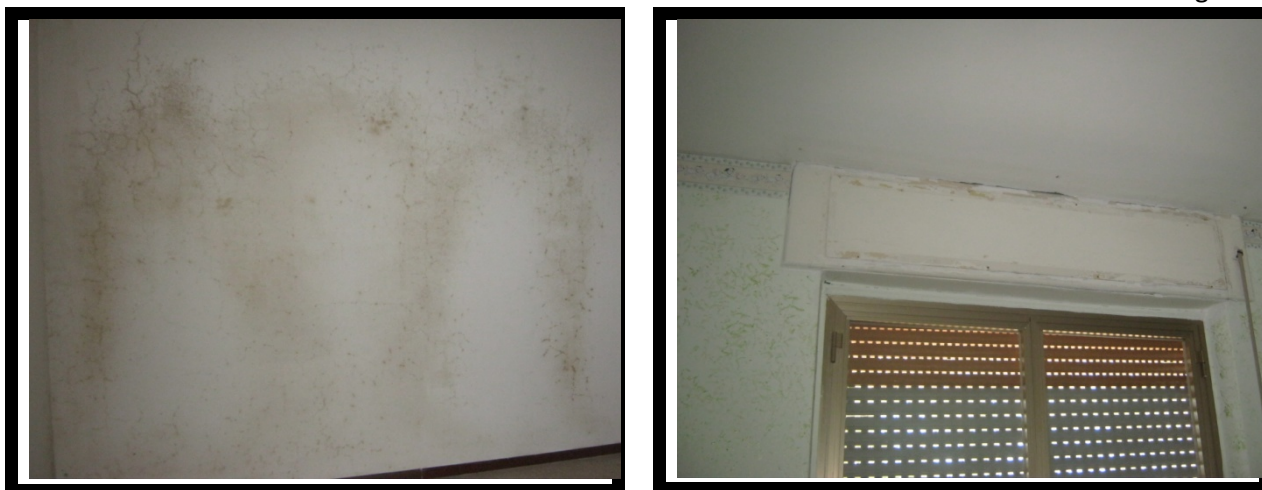
Le pareti ed i soffitti necessitano di interventi di risanamento per tracce di umidità localizzate e diffuse.

Gli infissi esterni ormai obsoleti, non garantiscono la tenuta e non sono dotati di vetrocamera.

**Fig. 23** – Particolare delle infiltrazioni e degli infissi.
