MARINA MILITARE

DIREZIONE DEL GENIO MILITARE PER LA MARINA –  
ROMA

RELAZIONE TECNICO – DESCRITTIVA  
PALAZZINA N. 8 - ALLOGGIO MRM 0243 -

CIAMPINO (RM) Via Mura dei Francesi, 195

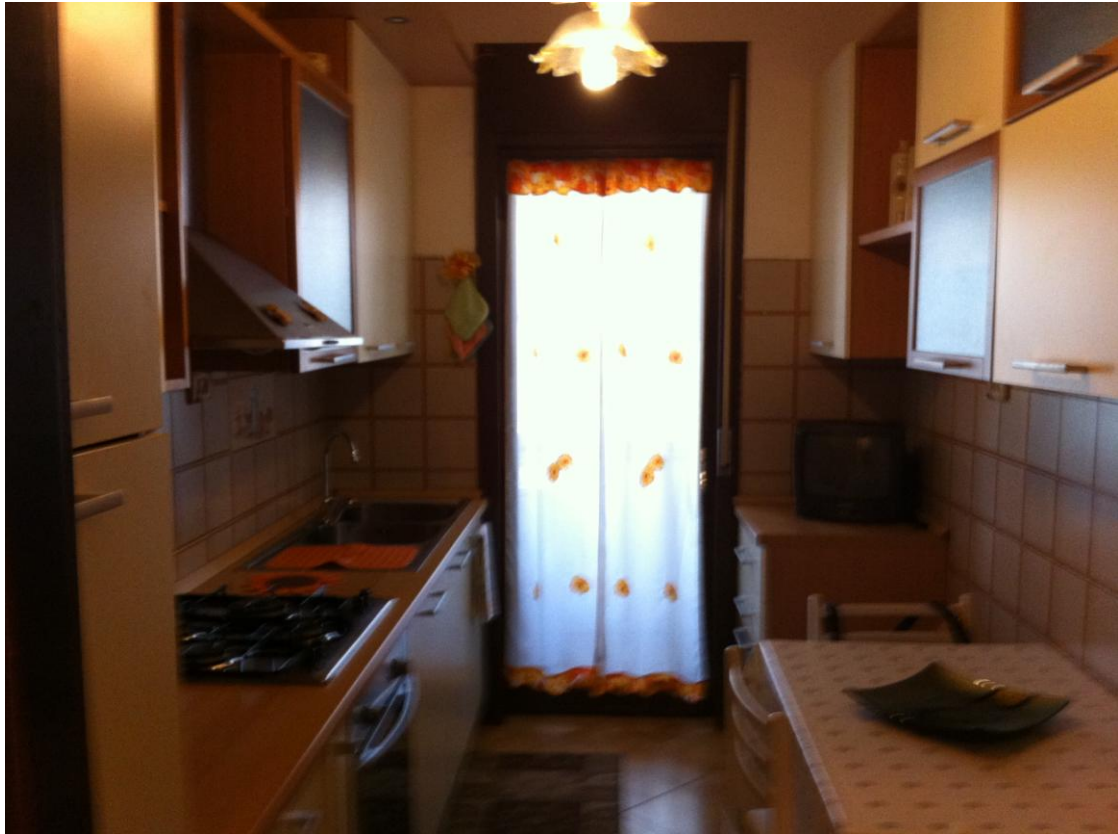
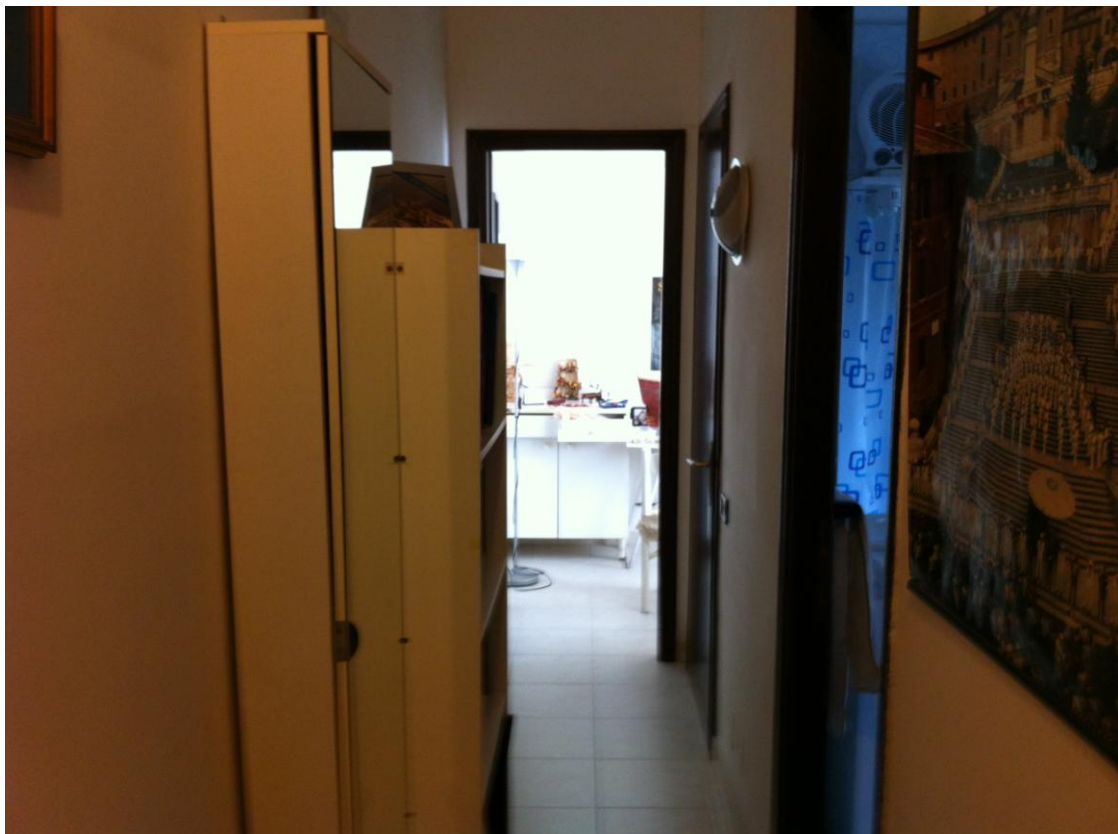
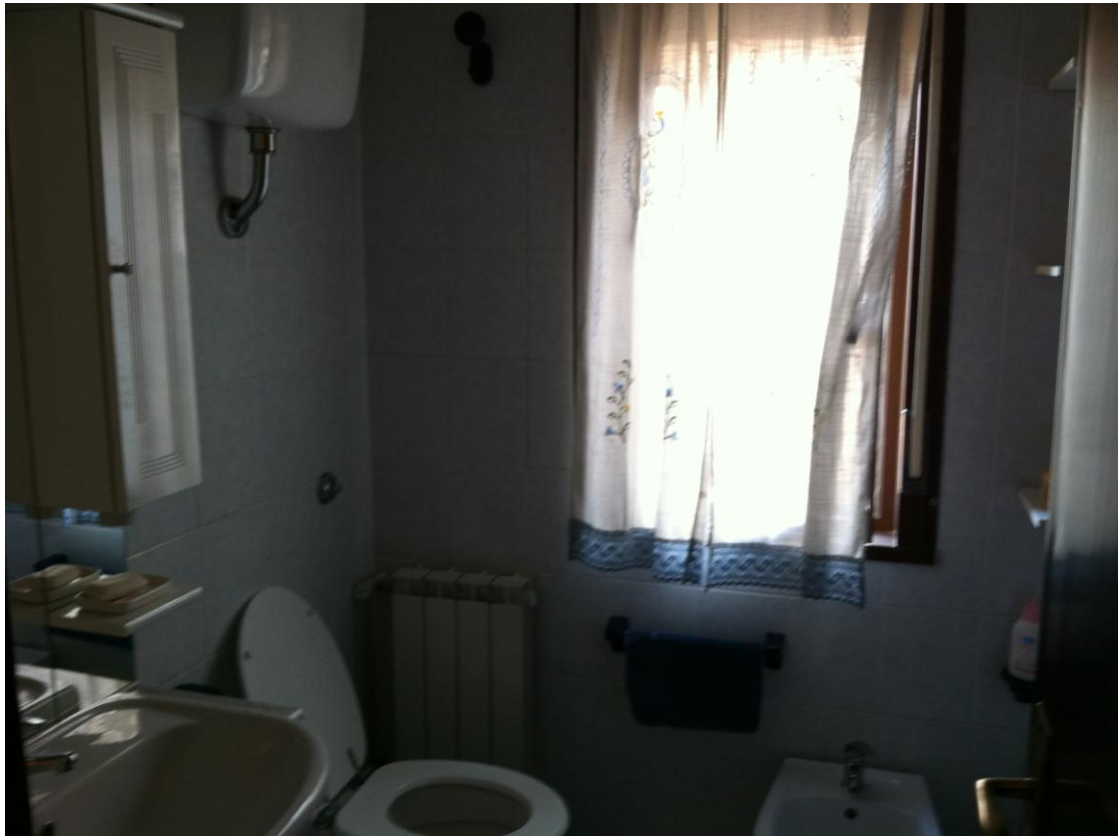
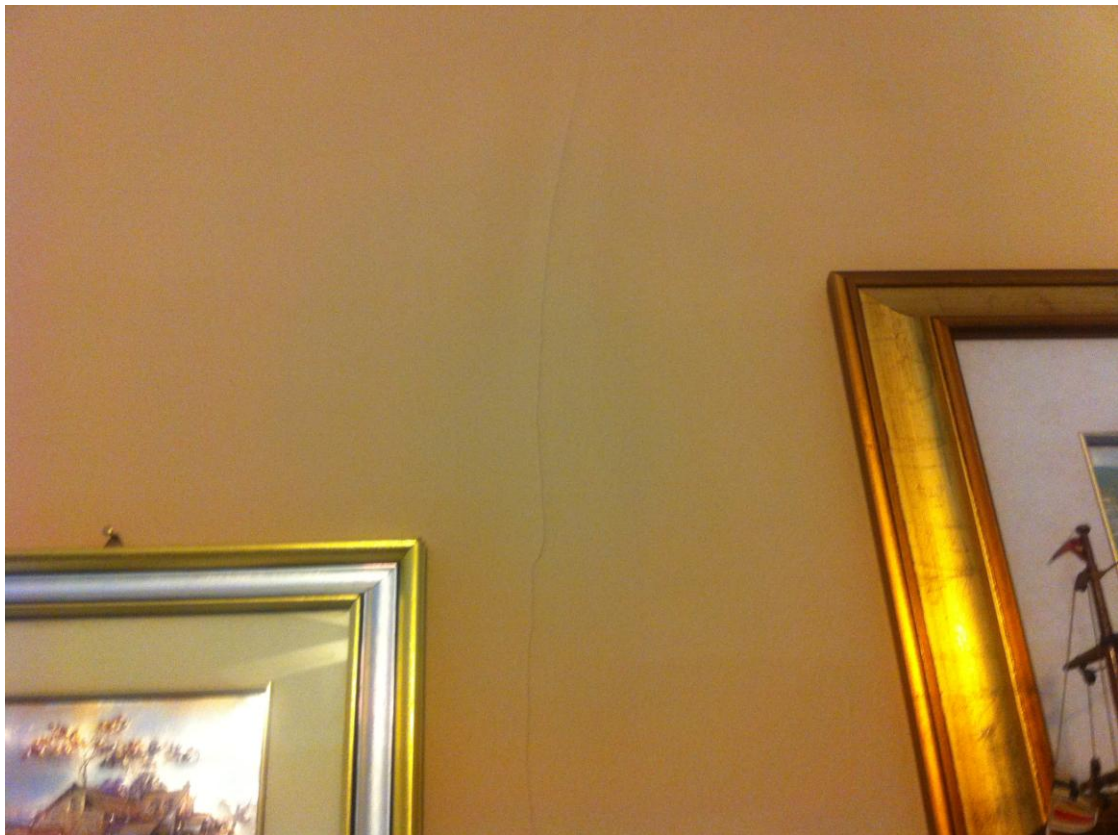
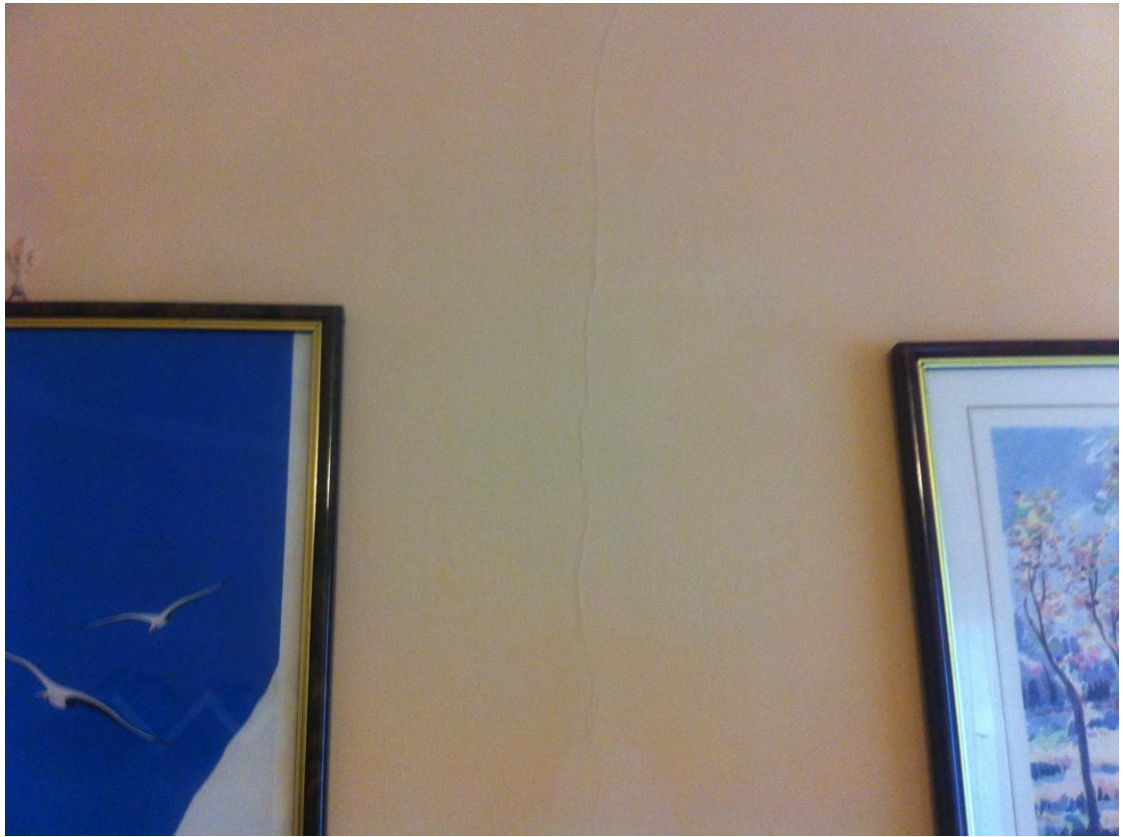
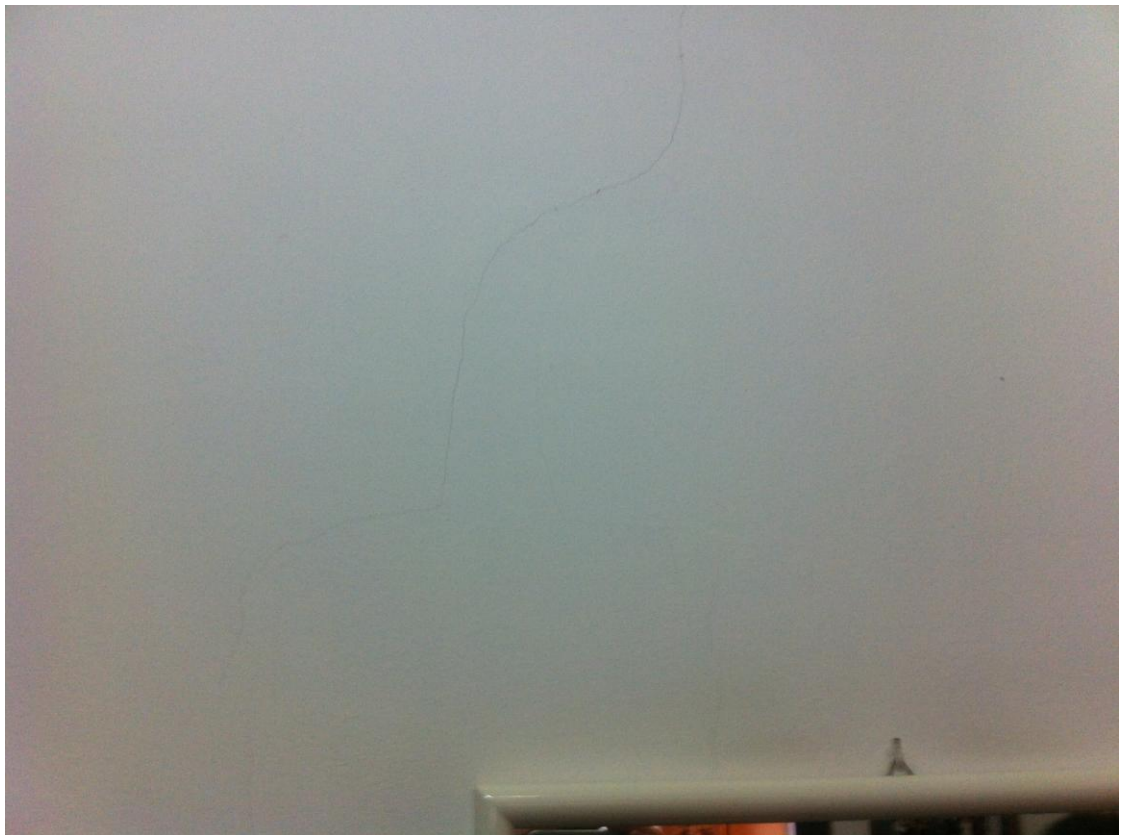
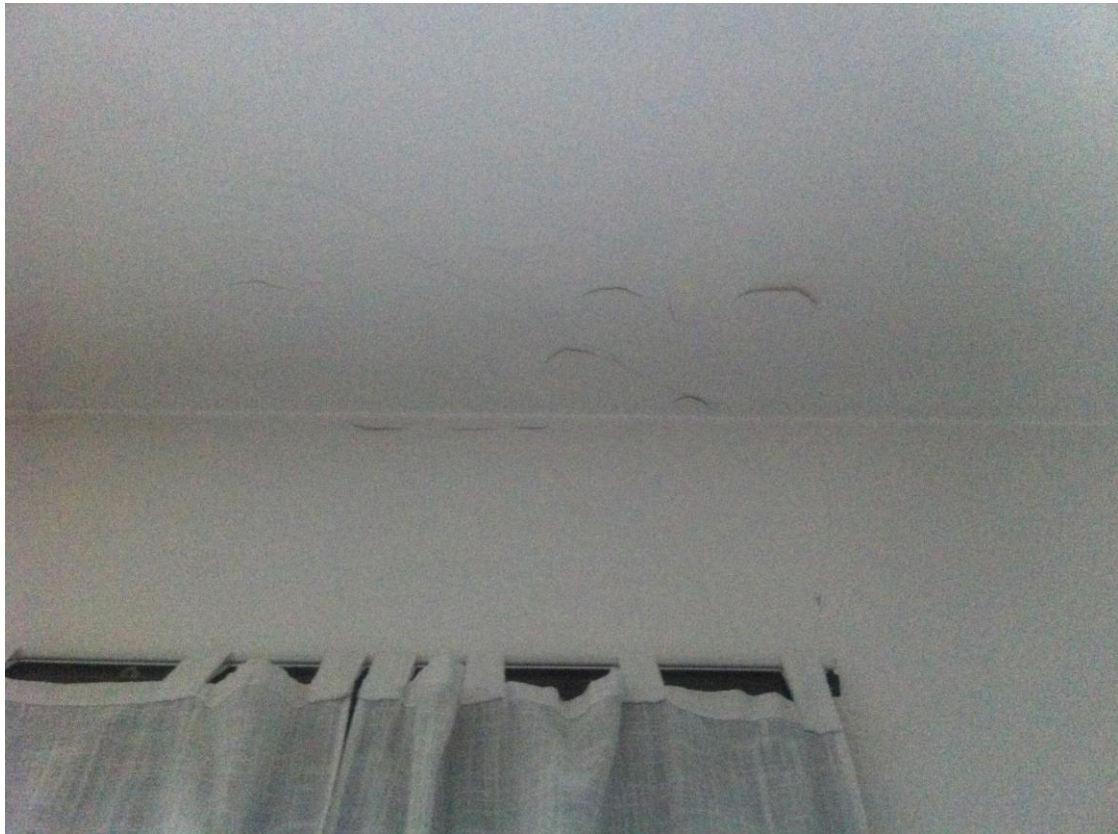
**Documentazione Fotografica**

- o Su diverse pareti sono state riscontrate crepe che necessitano di interventi di risanamento (**scadenti**);
- o la porta d'ingresso è stata sostituita con una rinforzata a serratura con cilindro europeo;

- o le porte interne sono quelle originarie e sono del tipo a legno tamburato verniciato (usurate e vetuste);
- o gli infissi esterni sono quelli originari e sono del tipo in ferro zincato tinteggiati a fuoco e si presentano in uno stato conservativo **scadente** con problemi di tenuta agli agenti atmosferici;

- o i balconi, con parapetti in muratura e sovrastante copertura in travertino, necessitano di interventi di risanamento;
- o i servizi igienici sono stati rinnovati in epoca non recente (rifacimento della pavimentazione e dei rivestimenti, sostituzione dei sanitari e della rubinetteria)

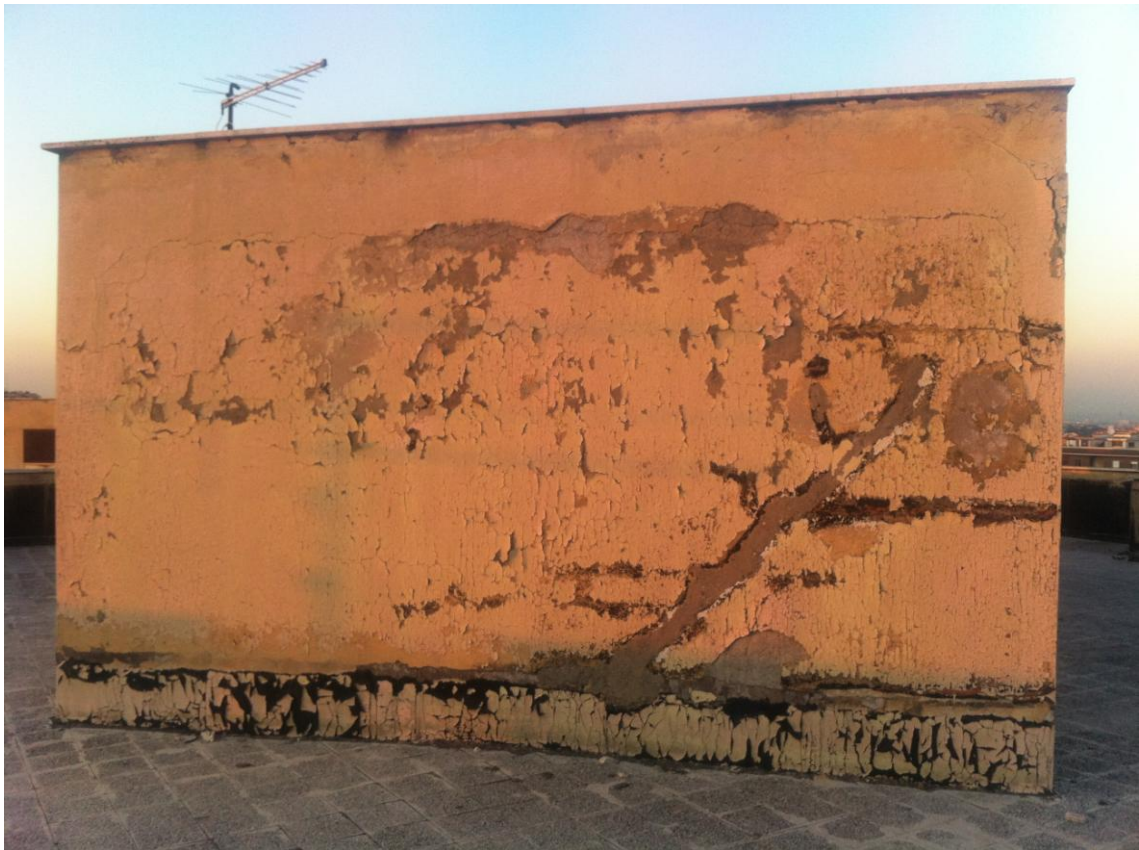
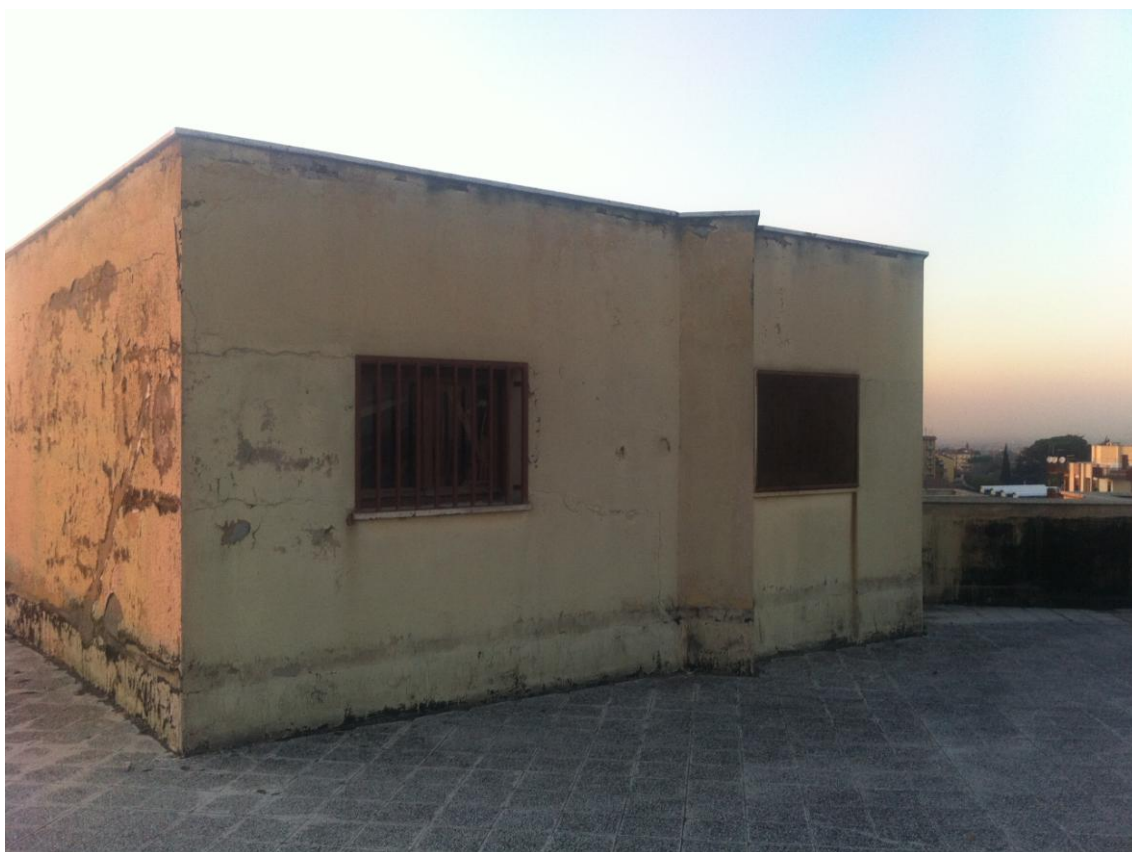
**Documentazione fotografica Edificio  
Torrino**

- o Per le parti comuni si segnala: i soffitti e le pareti presentano, in diversi punti, crepe e macchie di umidità che richiedono interventi di risanamento; gli infissi presentano problemi di tenuta agli agenti atmosferici; il torrino necessita d'interventi di risanamento;

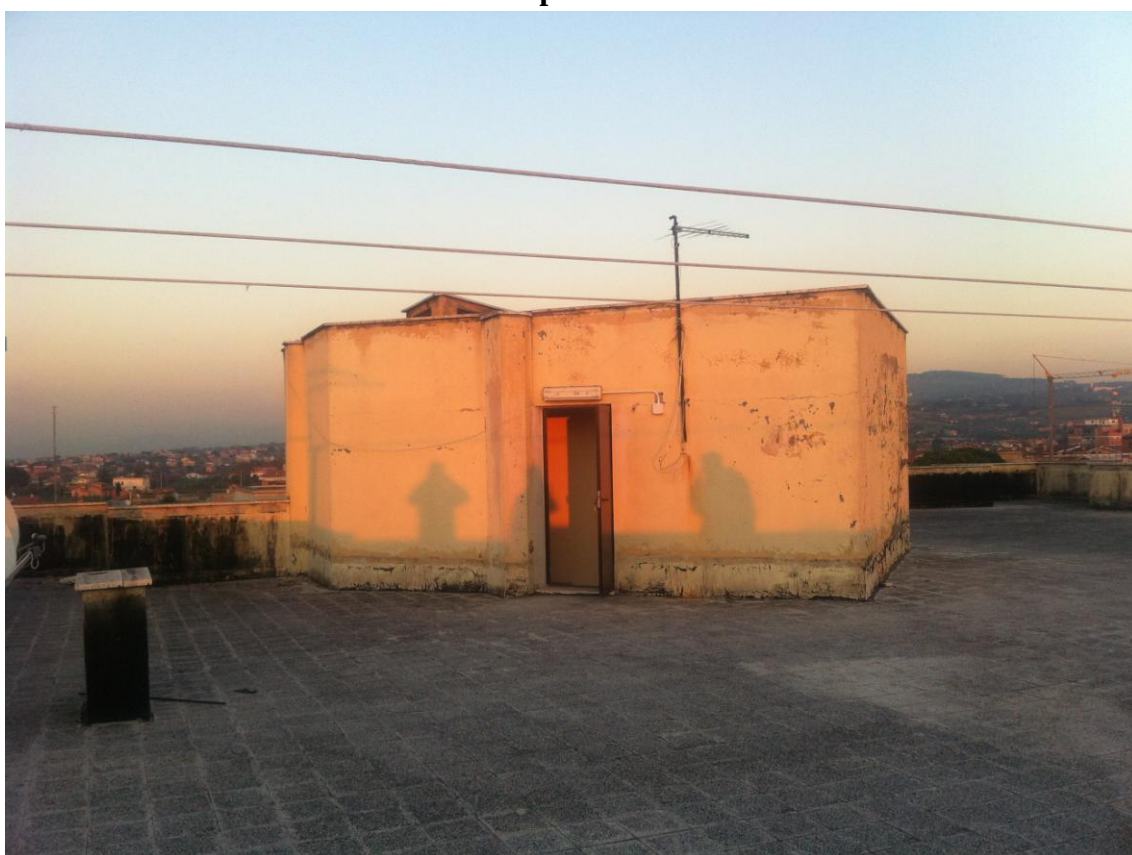
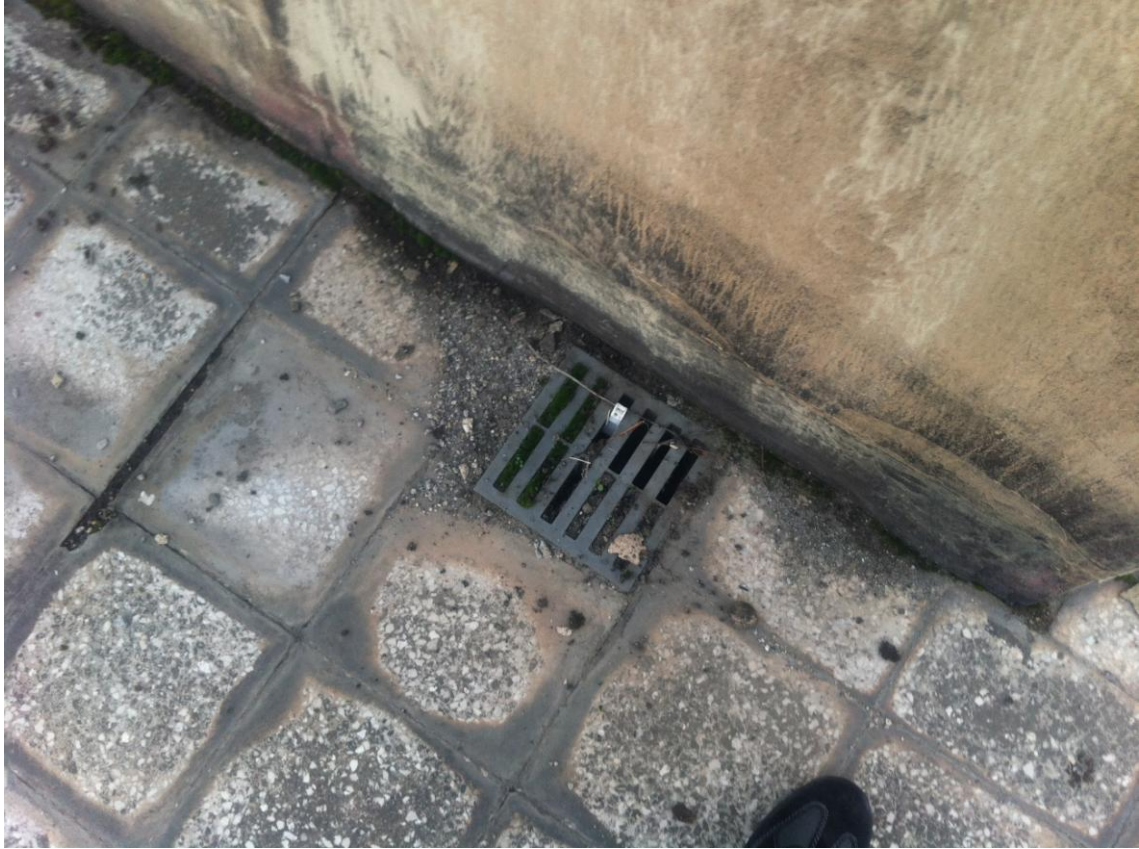
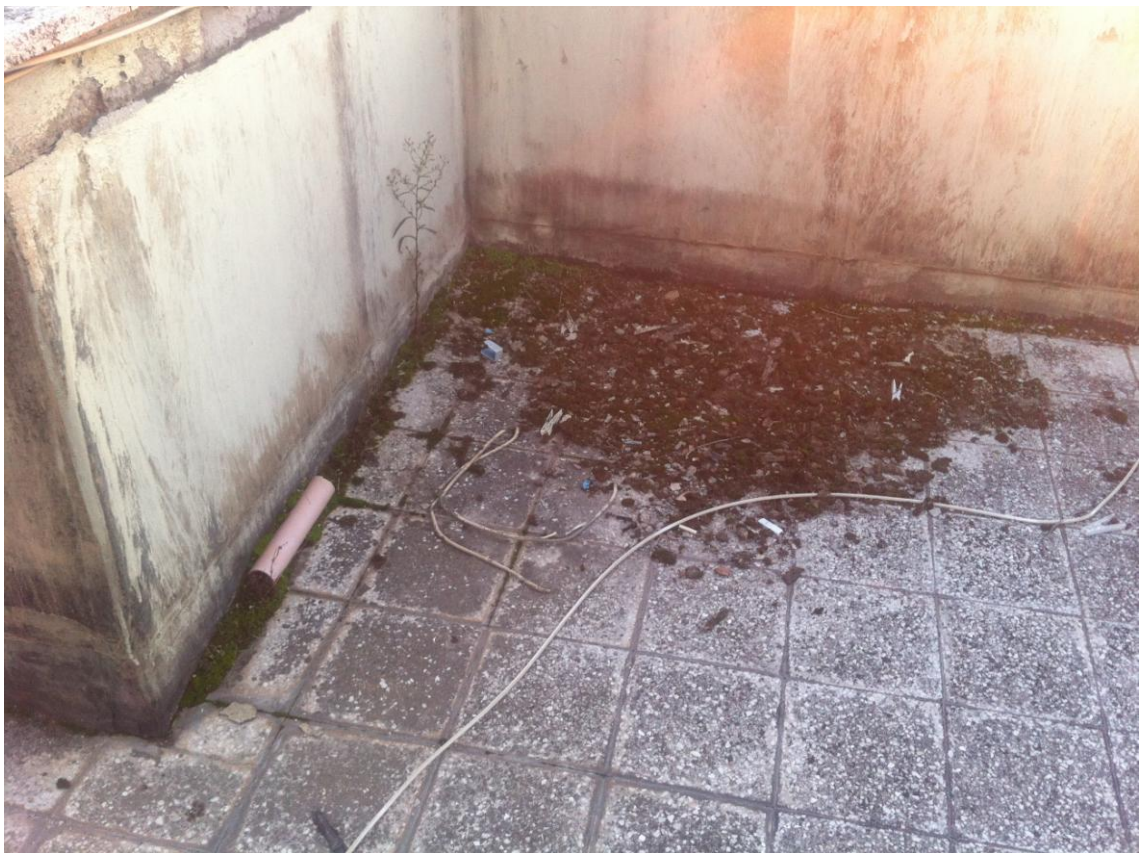
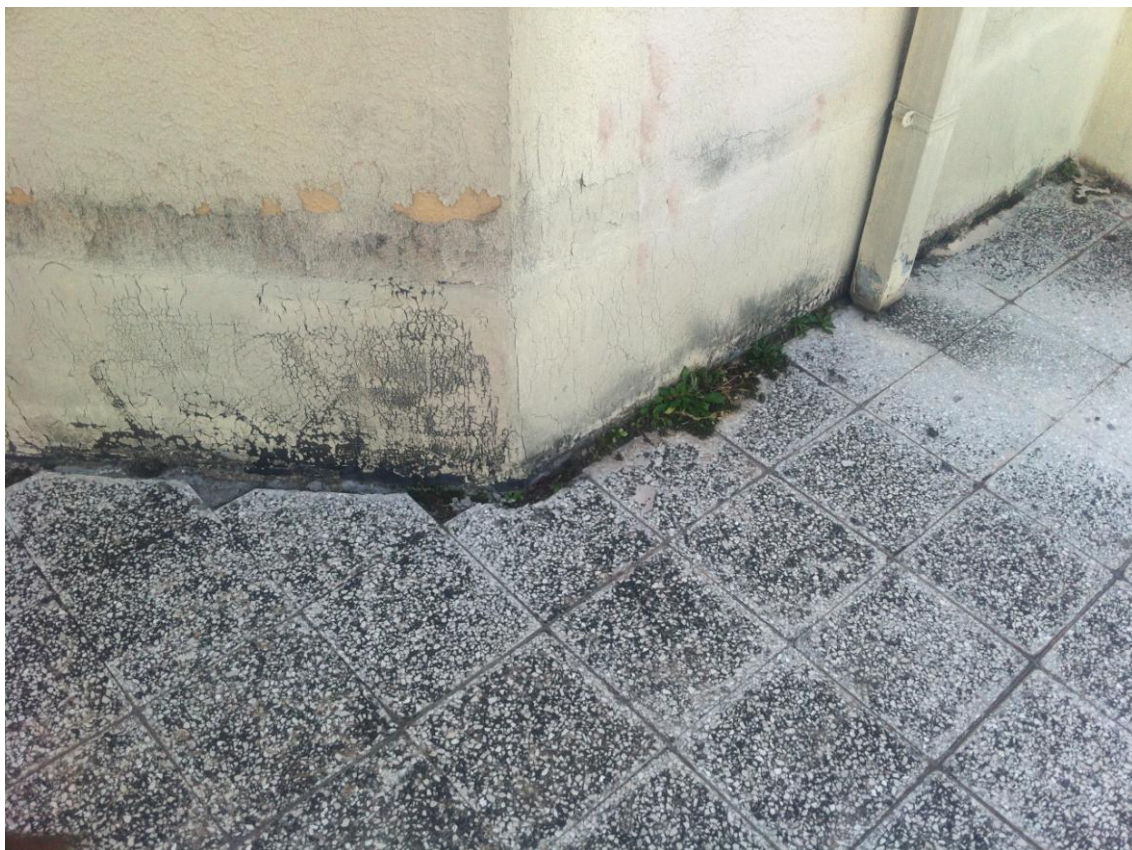
**Copertura**

- o L'impianto elettrico è quello originario ed è privo della certificazione (**scadente**);
- o La copertura si presenta in uno stato conservativo **scadente** e causa, in alcuni punti, l'infiltrazione di acqua piovana;

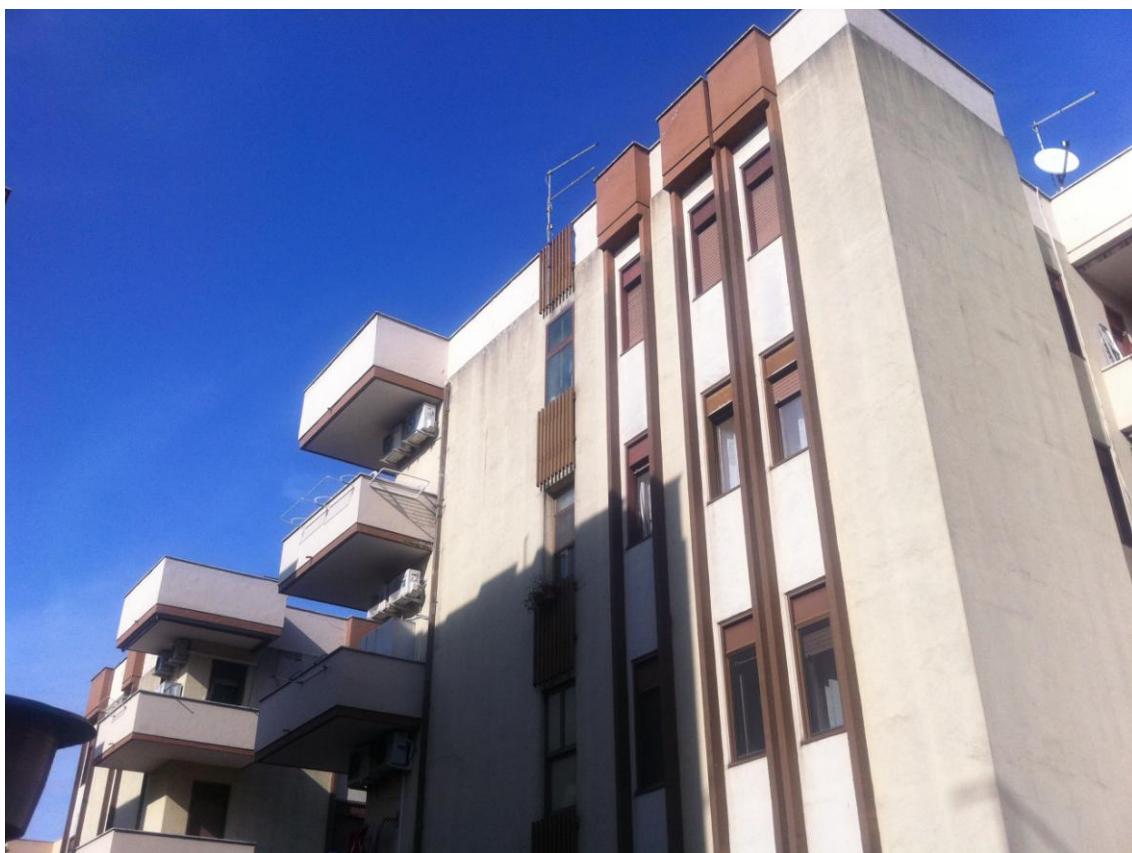
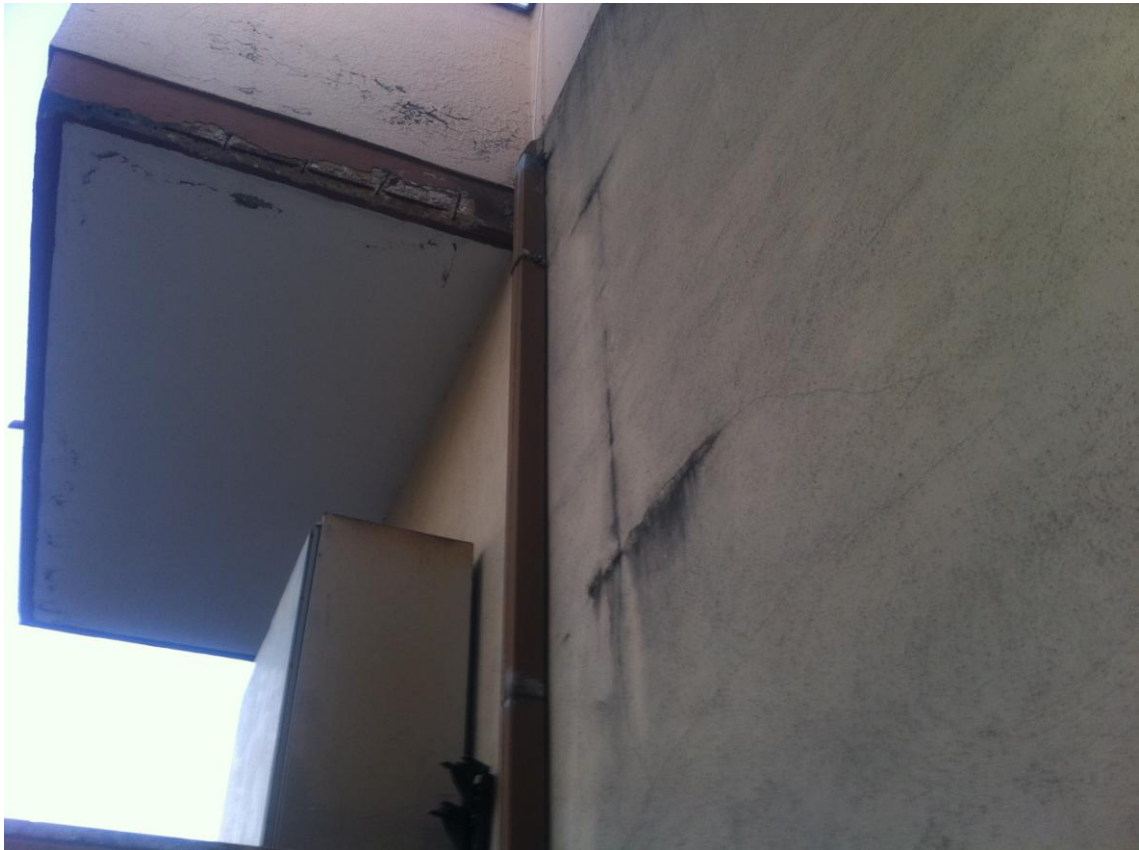
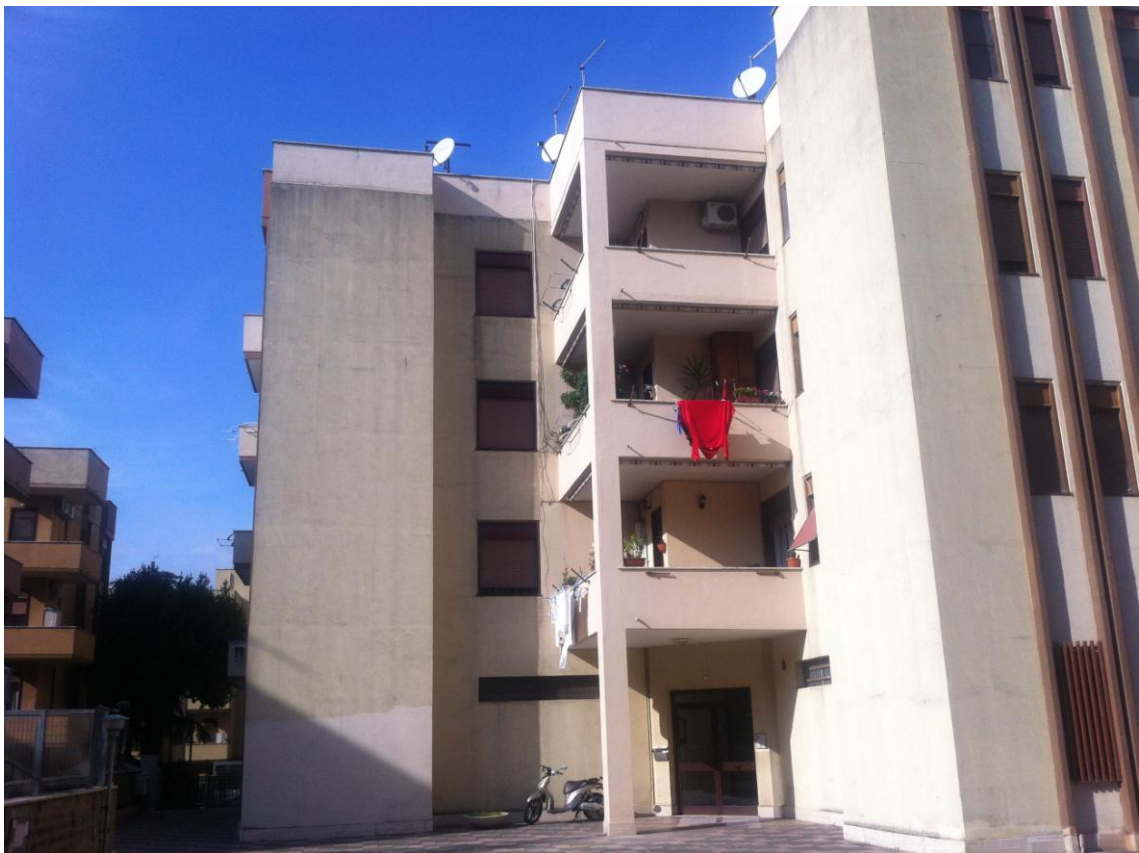
**Paramenti esterni**

- o I prospetti esterni sono stati oggetto di ristrutturazioni in epoca non recente e presentano, in alcuni punti, distacco di calcestruzzo degradato in corrispondenza di balconi e cordoli per la ruggine che forma il ferro sottostante. Inoltre sono presenti macchie di umidità, crepe e sfaldamento dell'intonaco;
