DIREZIONE DEL GENIO MILITARE PER LA MARINA – ROMA

RELAZIONE TECNICO – DESCRITTIVA  
PALAZZINA N. 9 - ALLOGGIO MRM0250 -

CIAMPINO (RM) Via Mura dei Francesi, 195

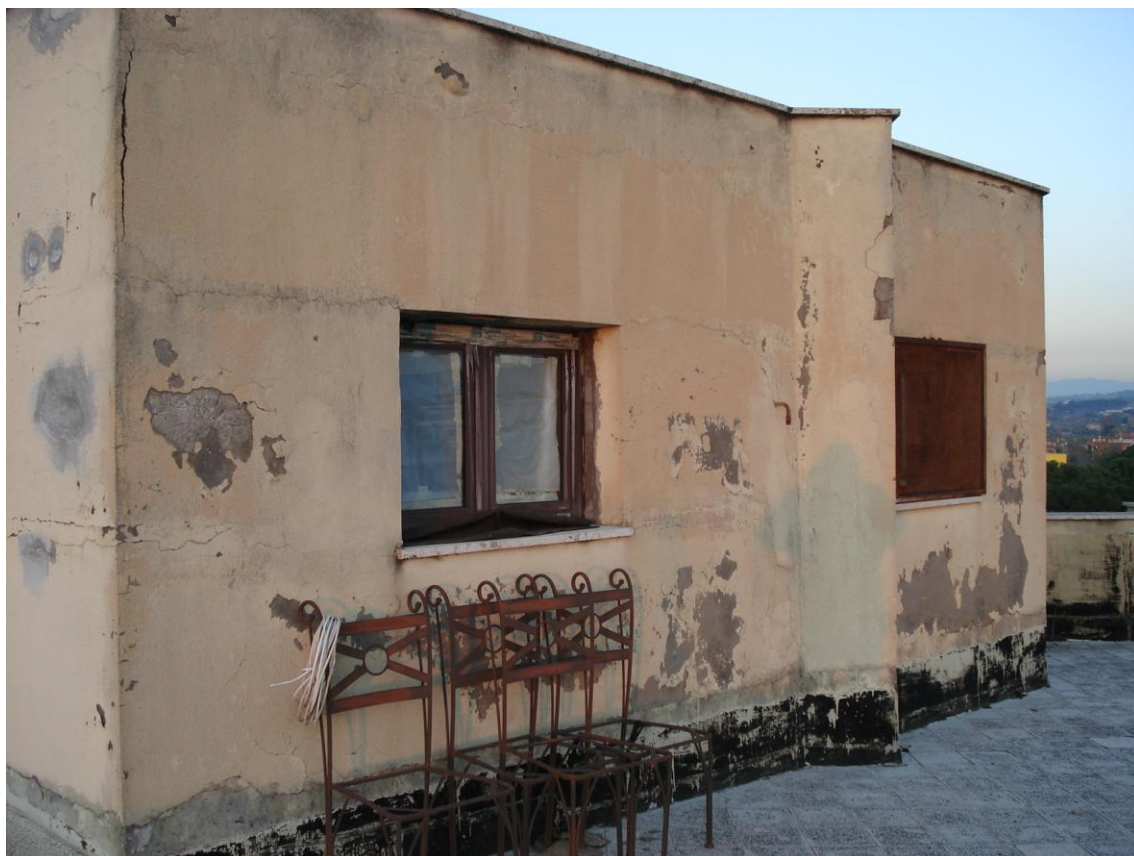
**Documentazione fotografica Edificio  
Torrino**

- Per le parti comuni si segnala: i soffitti e le pareti presentano, in diversi punti, crepe e macchie di umidità che richiedono interventi di risanamento; gli infissi presentano problemi di tenuta agli agenti atmosferici; il torrino necessita di interventi di risanamento;

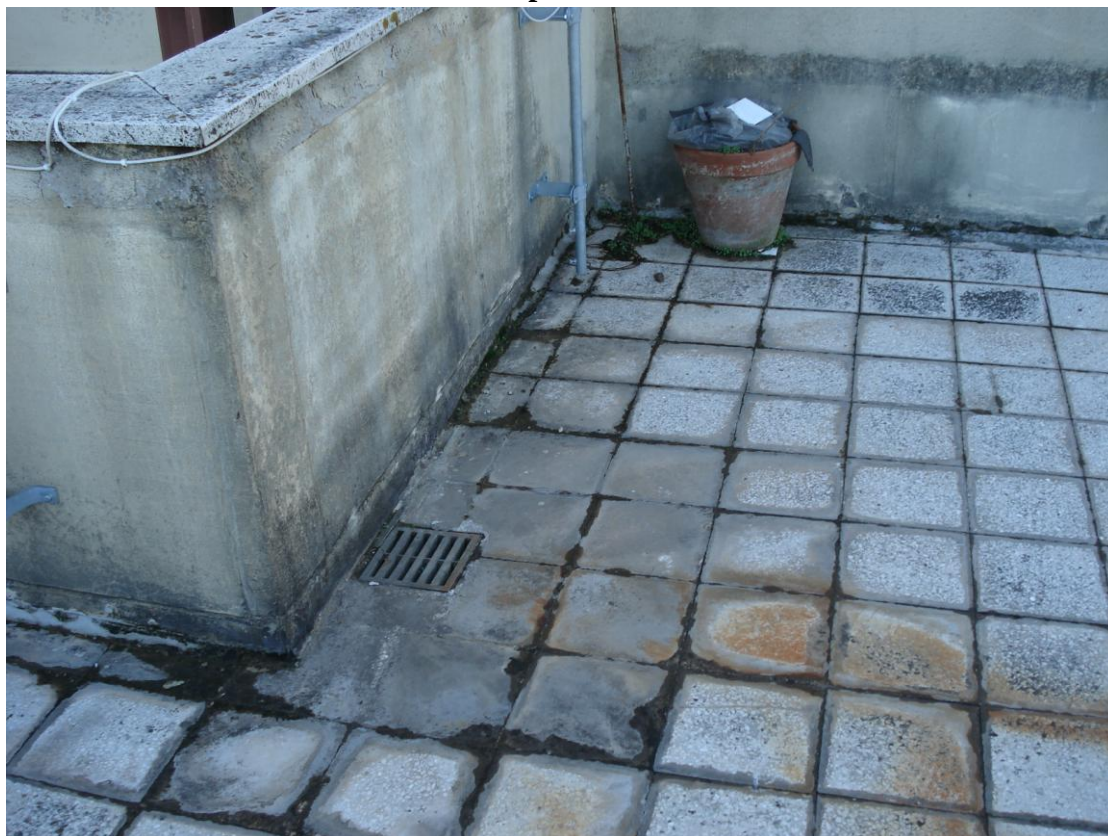
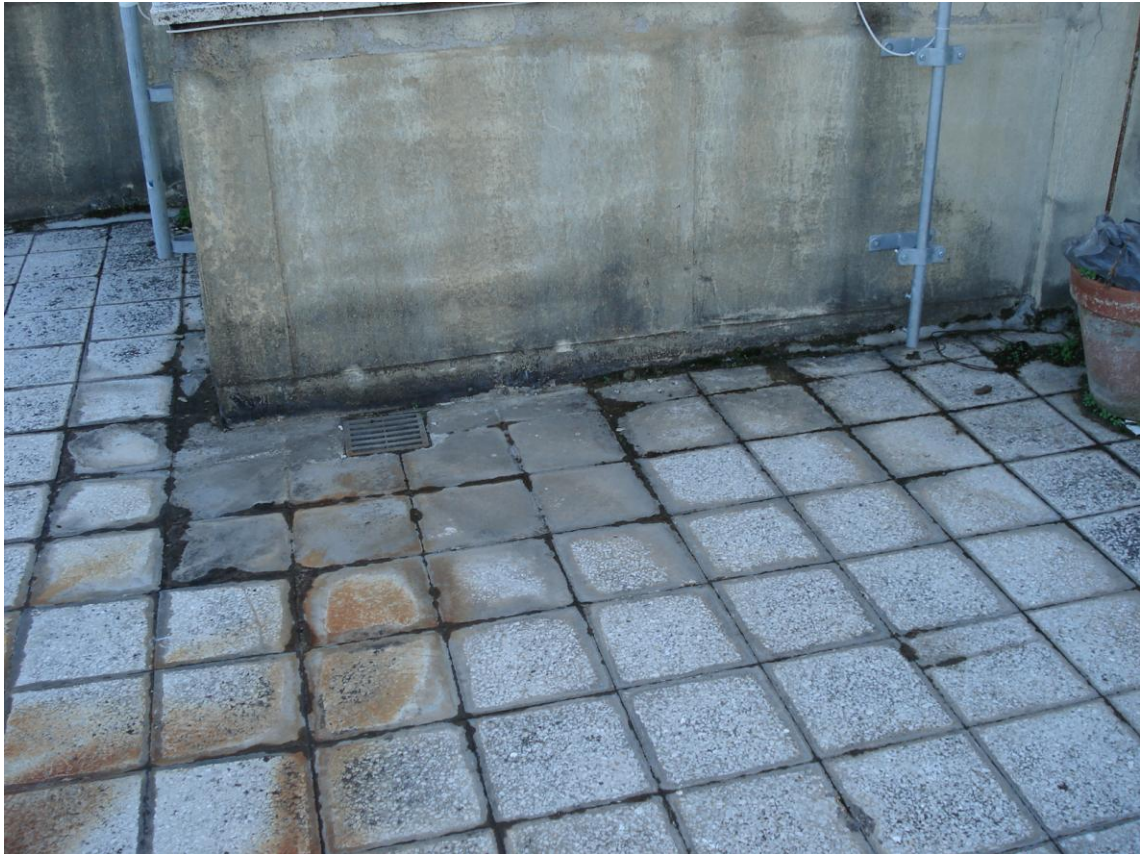
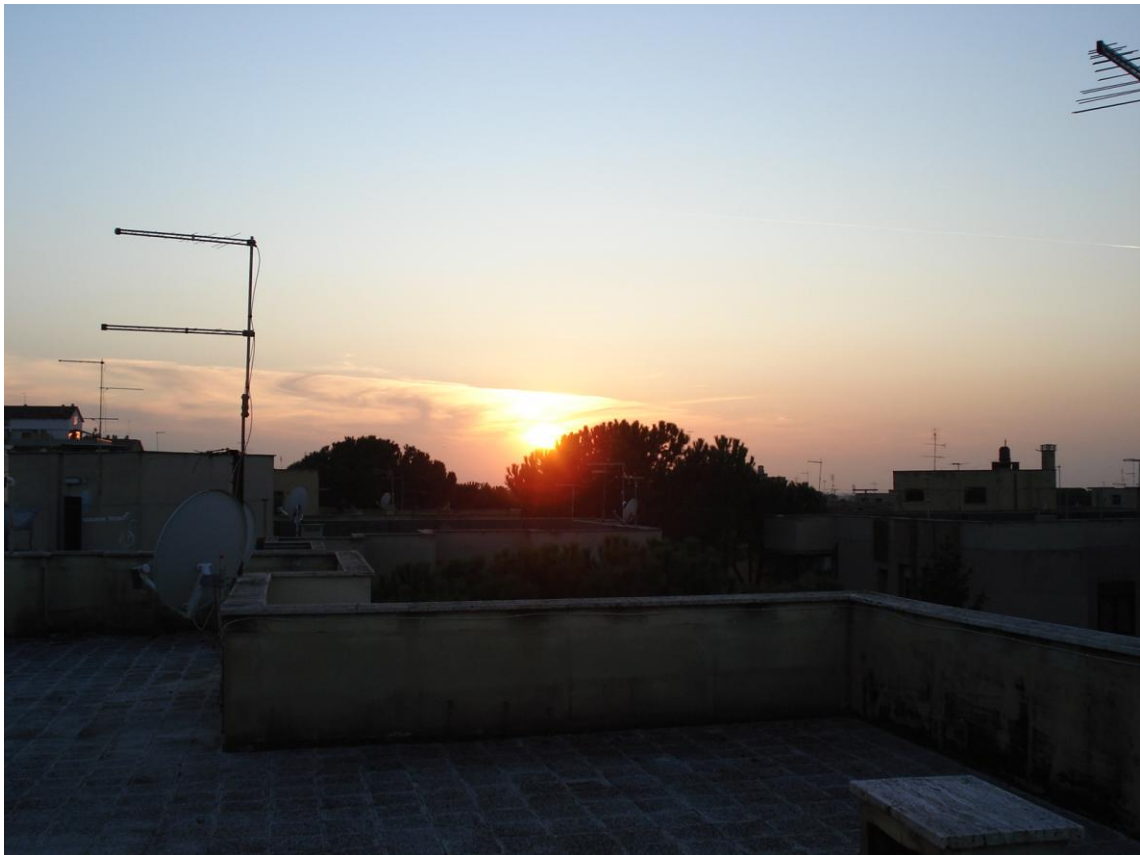
**Copertura**

- L'impianto elettrico è quello originario ed è privo della certificazione (**scadente**);
- La copertura si presenta in uno stato conservativo **scadente** e causa, in alcuni punti, l'infiltrazione di acqua piovana;

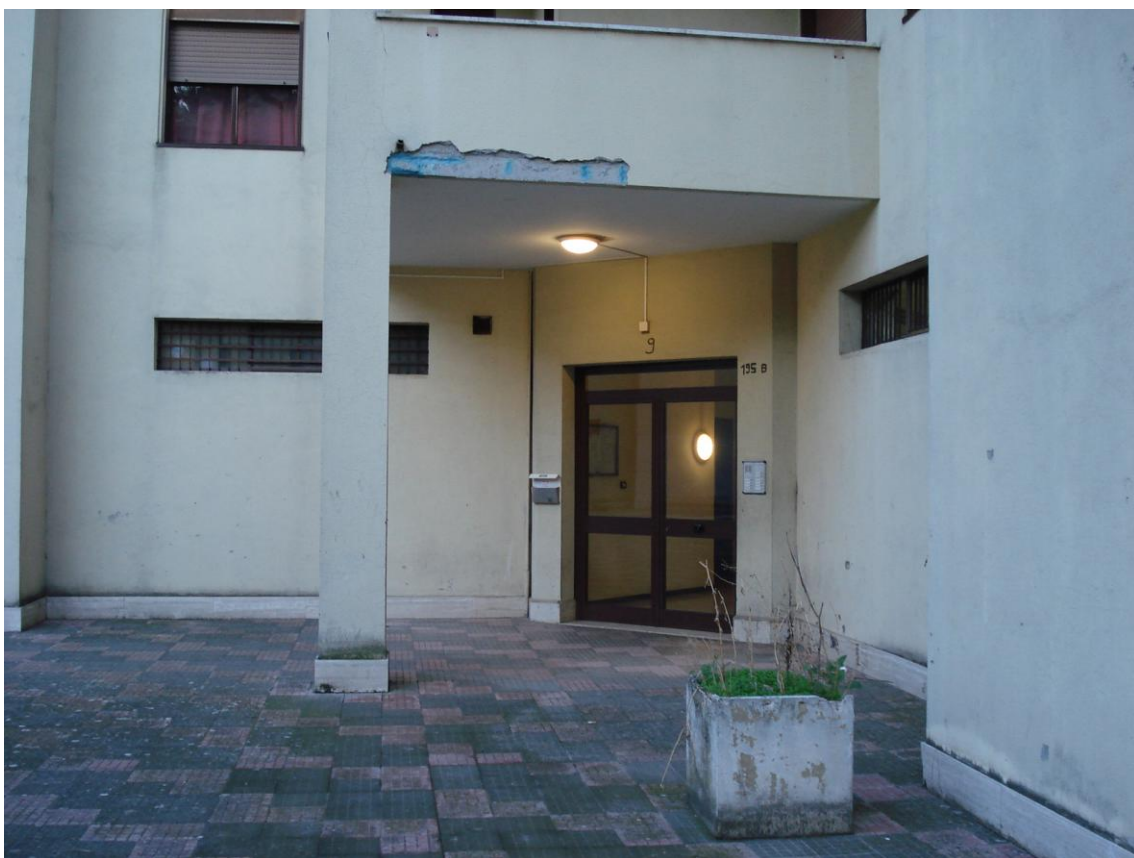
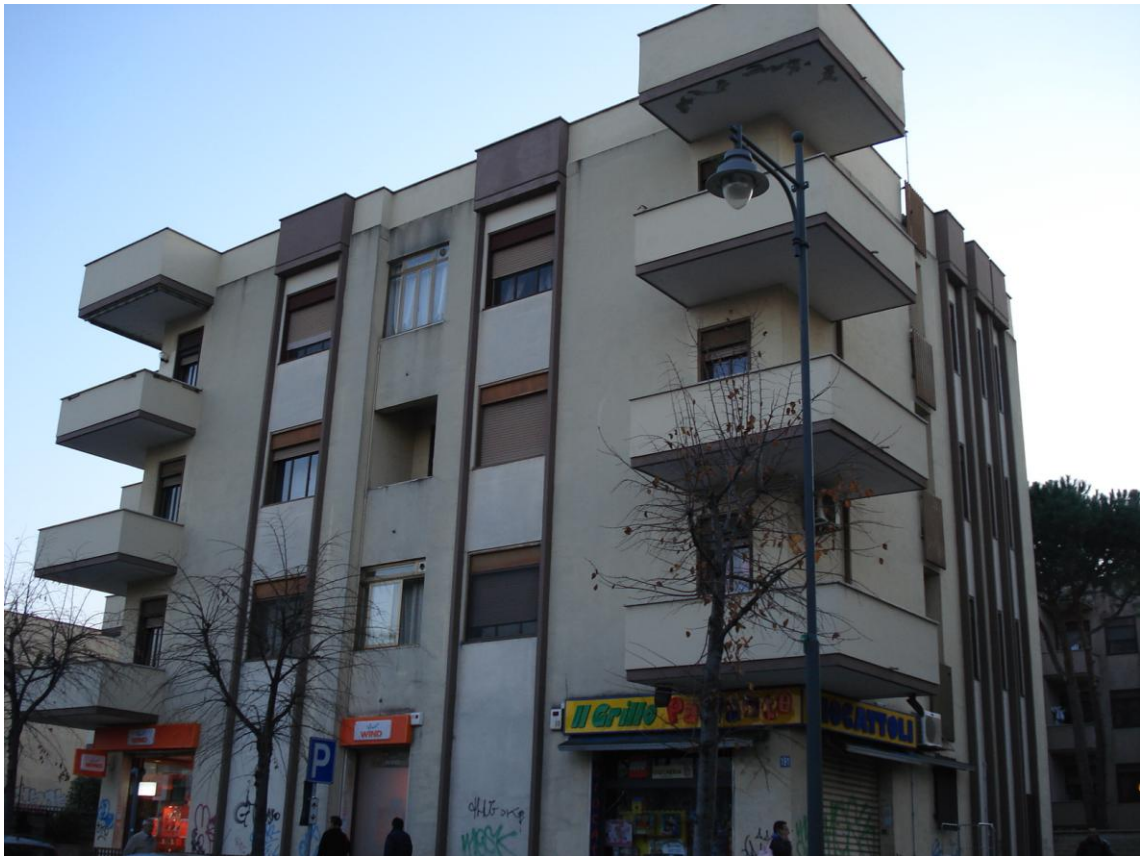
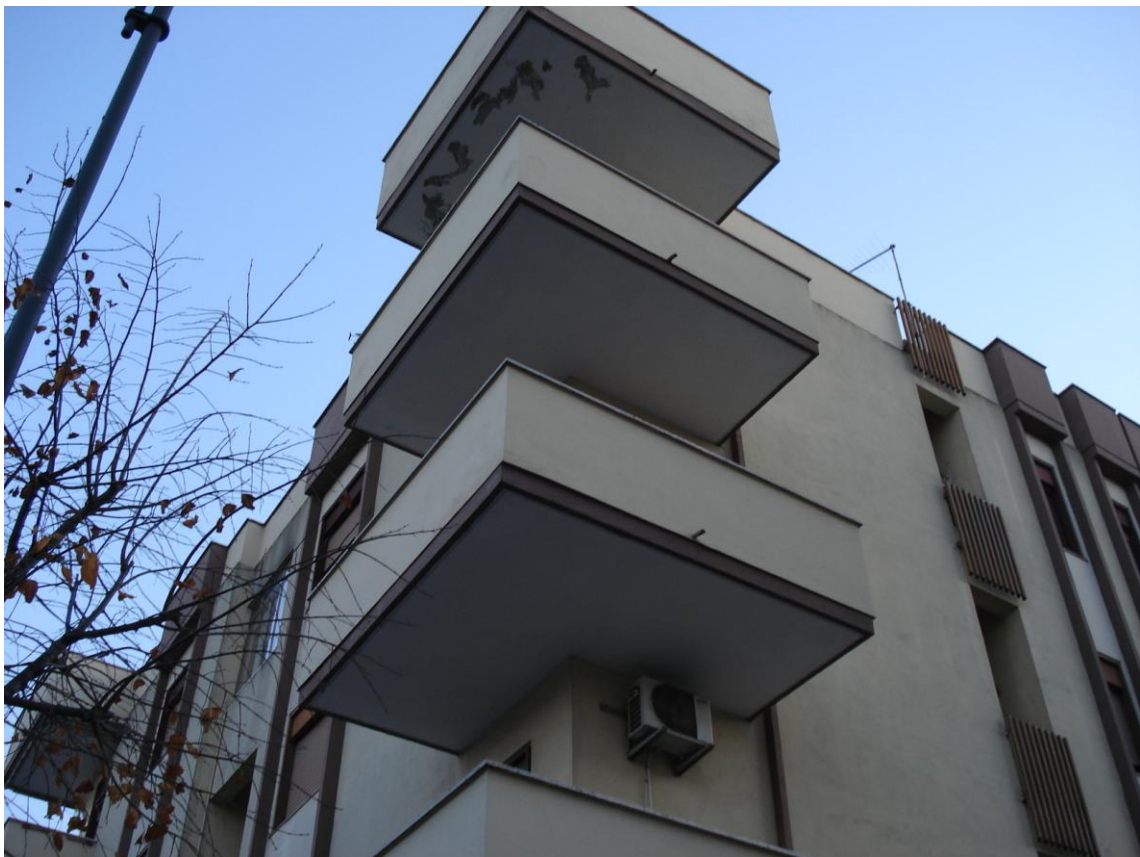
**Paramenti esterni**

- I prospetti esterni sono stati oggetto di ristrutturazioni in epoca non recente e presentano, in alcuni punti, distacco di calcestruzzo degradato in corrispondenza di balconi e cordoli per la ruggine che forma il ferro sottostante. Inoltre sono presenti macchie di umidità, crepe e sfaldamento dell'intonaco;
