DIREZIONE DEL GENIO MILITARE PER LA MARINA – ROMA

RELAZIONE TECNICO – DESCRITTIVA  
PALAZZINA N. 9 - ALLOGGIO MRM0251 -

CIAMPINO (RM) Via Mura dei Francesi, 195

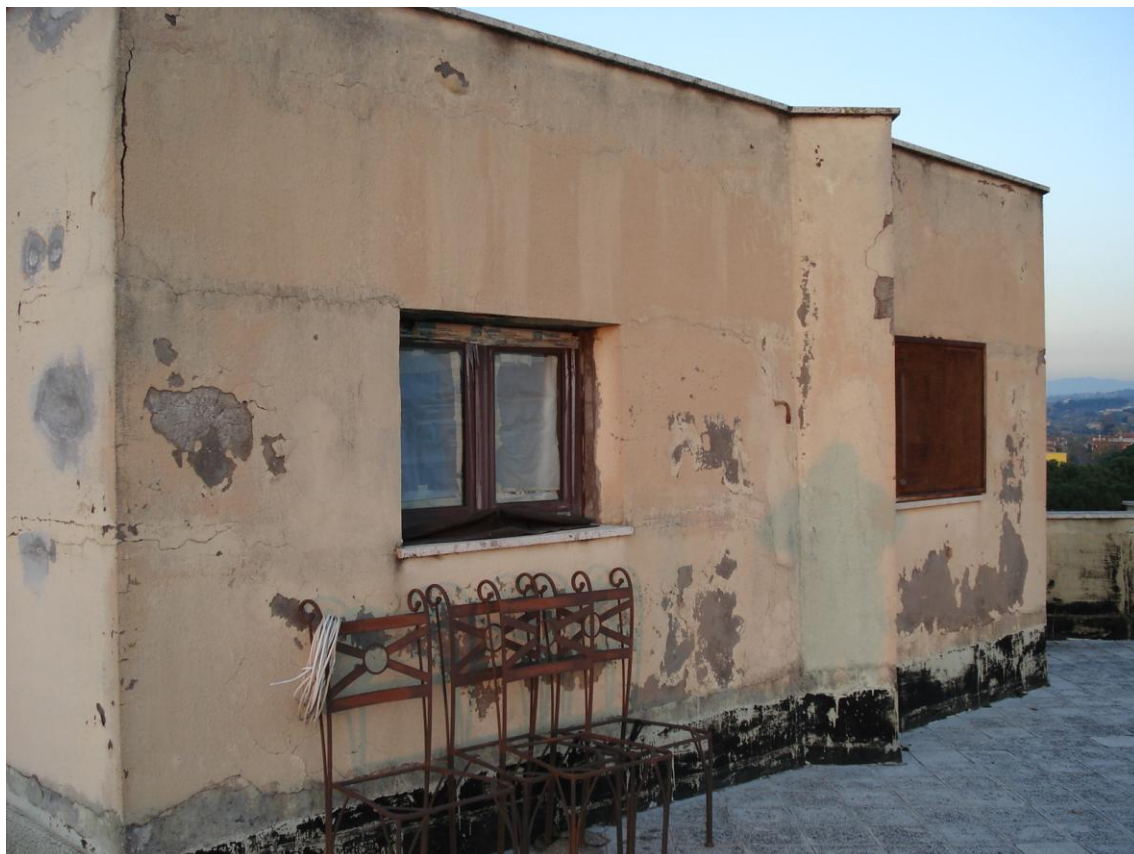
**Documentazione fotografica Edificio  
Torrino**

- Per le parti comuni si segnala: i soffitti e le pareti presentano, in diversi punti, crepe e macchie di umidità che richiedono interventi di risanamento; gli infissi presentano problemi di tenuta agli agenti atmosferici; il torrino necessita di interventi di risanamento;

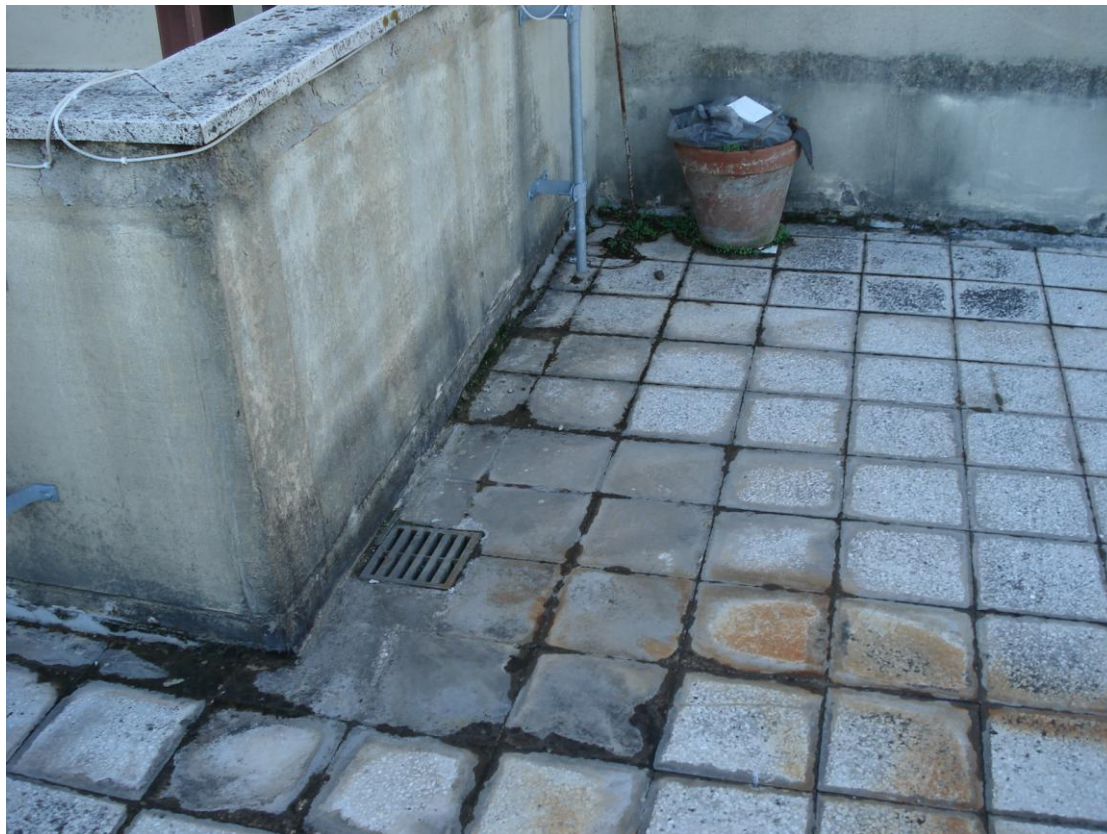
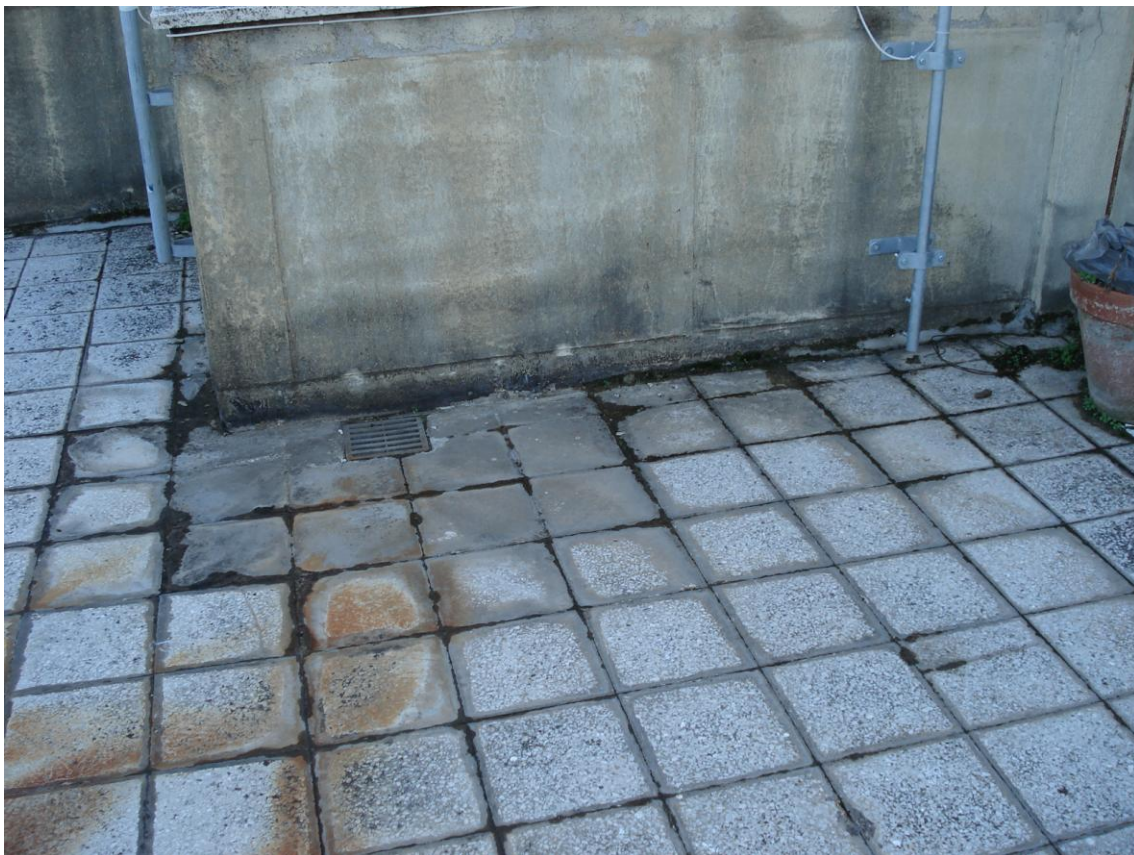
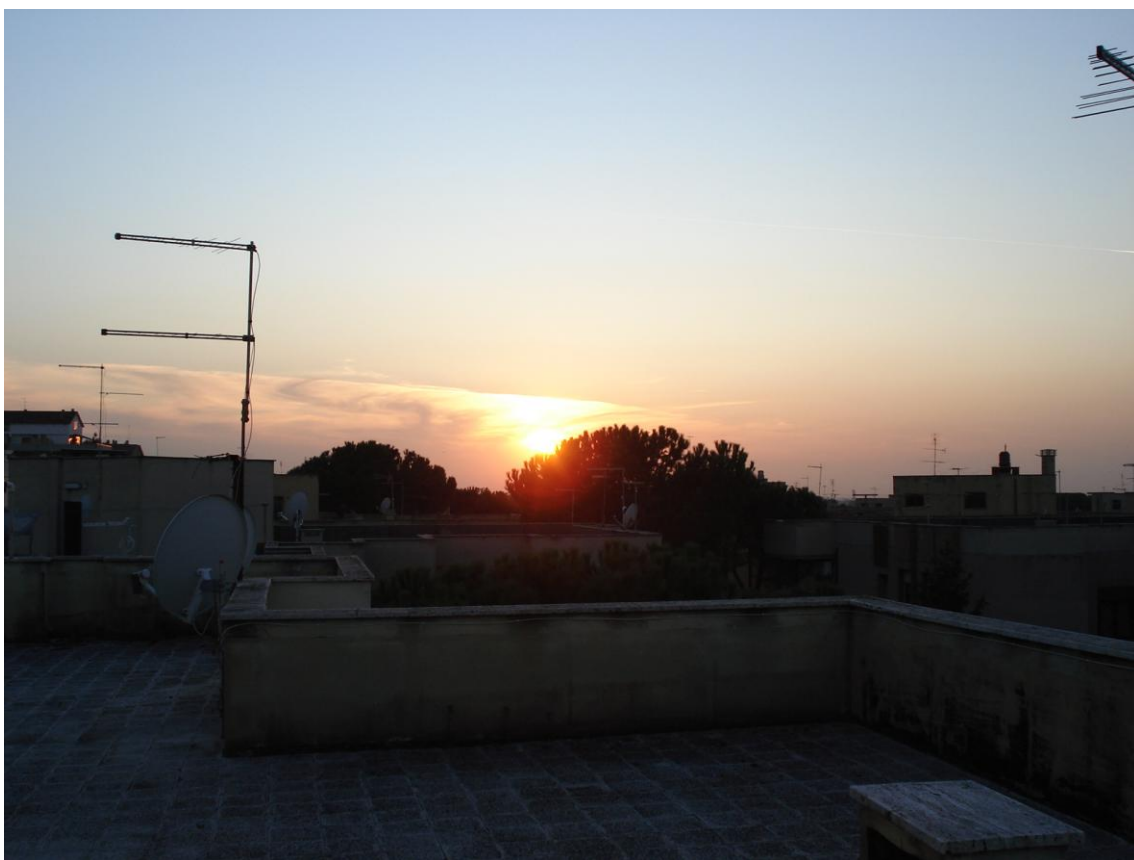
**Copertura**

- L'impianto elettrico è quello originario ed è privo della certificazione (**scadente**);
- La copertura si presenta in uno stato conservativo **scadente** e causa, in alcuni punti, l'infiltrazione di acqua piovana;

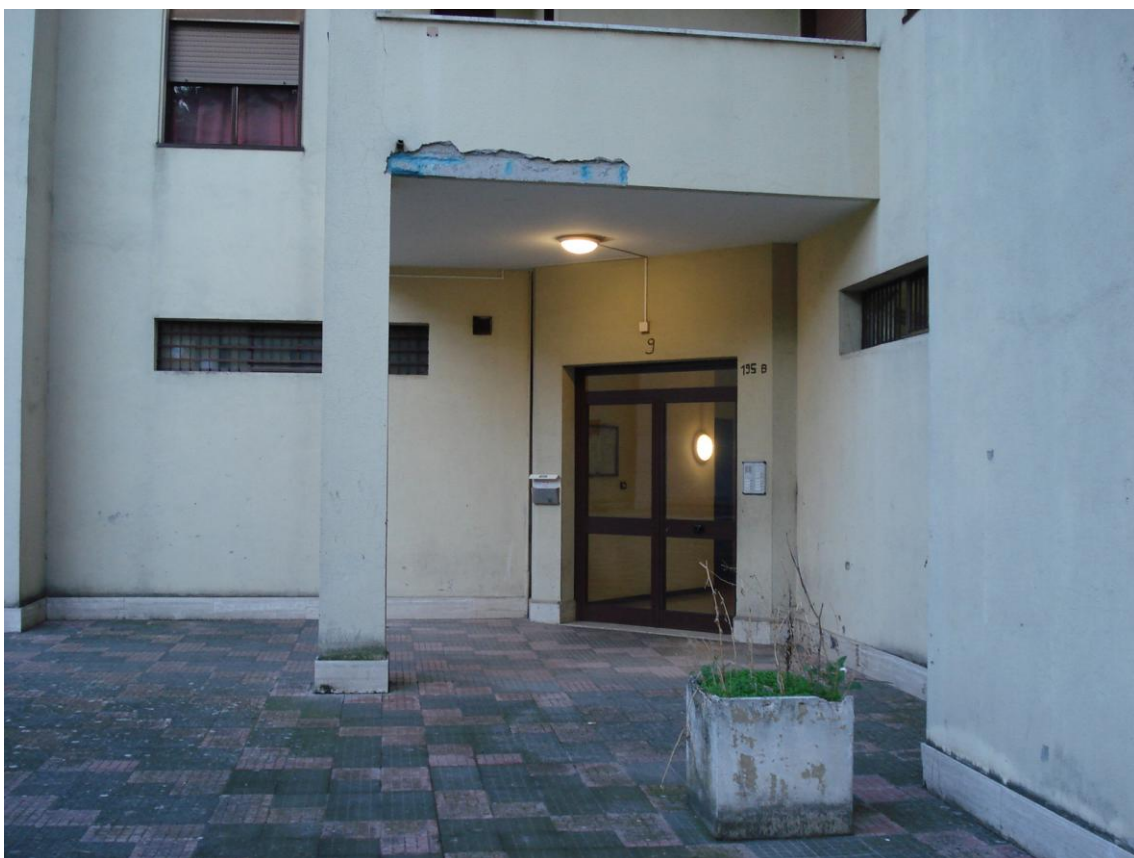
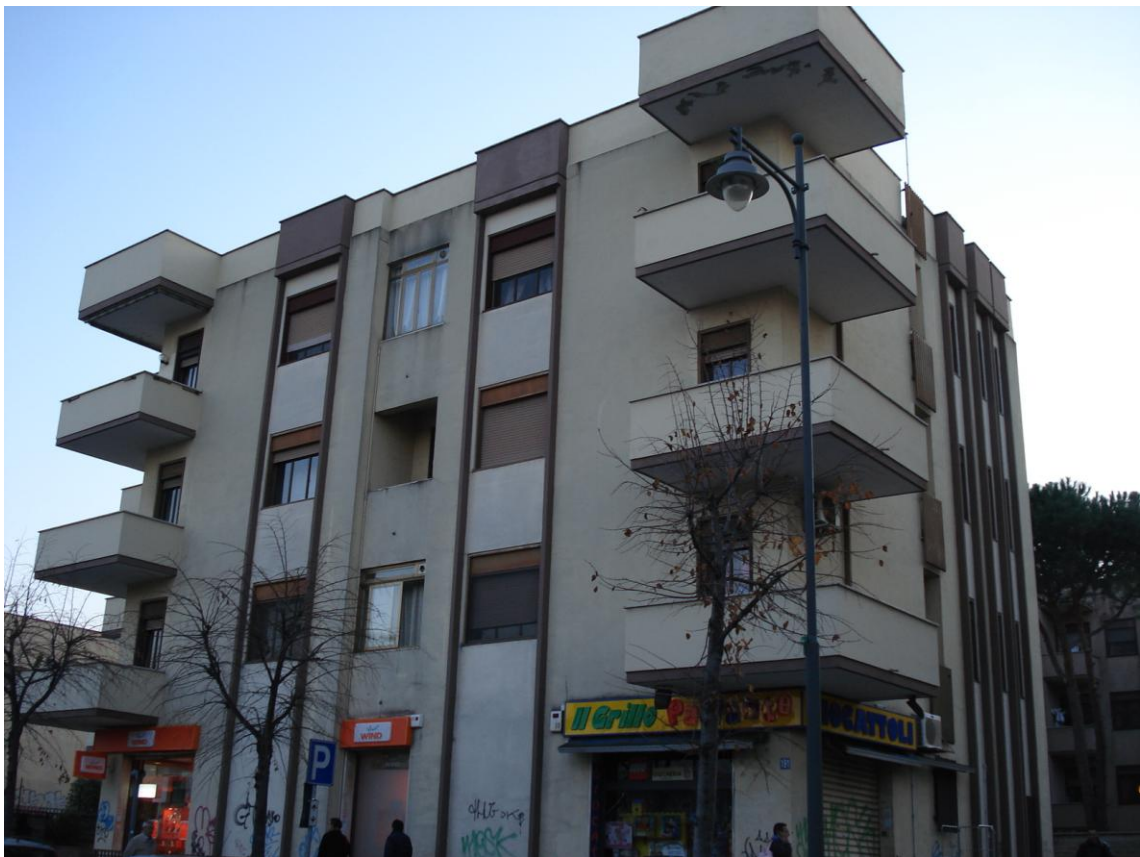
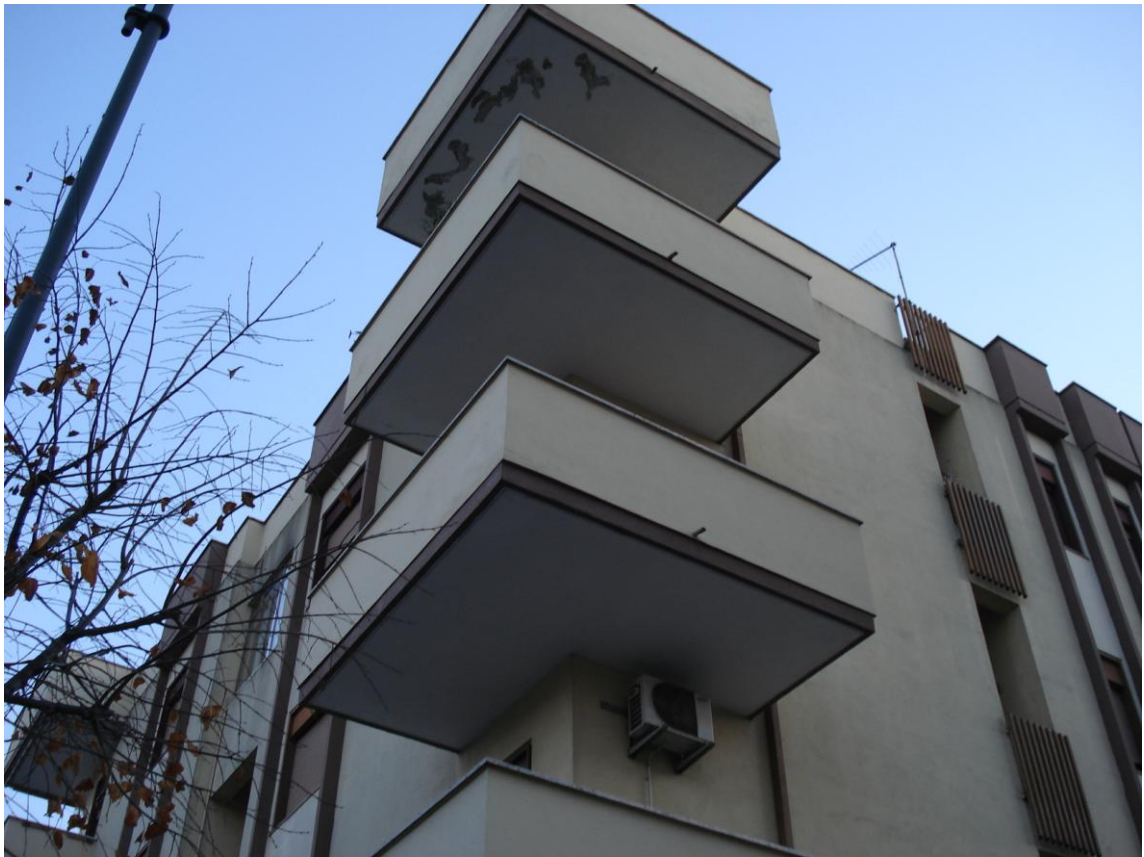
**Paramenti esterni**

- I prospetti esterni sono stati oggetto di ristrutturazioni in epoca non recente e presentano, in alcuni punti, distacco di calcestruzzo degradato in corrispondenza di balconi e cordoli per la ruggine che forma il ferro sottostante. Inoltre sono presenti macchie di umidità, crepe e sfaldamento dell'intonaco;
