MARINA MILITARE

DIREZIONE DEL GENIO MILITARE PER LA MARINA –  
ROMA

RELAZIONE TECNICO – DESCRITTIVA  
PALAZZINA N. 9 - ALLOGGIO MRM0257 -

CIAMPINO (RM) Via Mura dei Francesi, 195

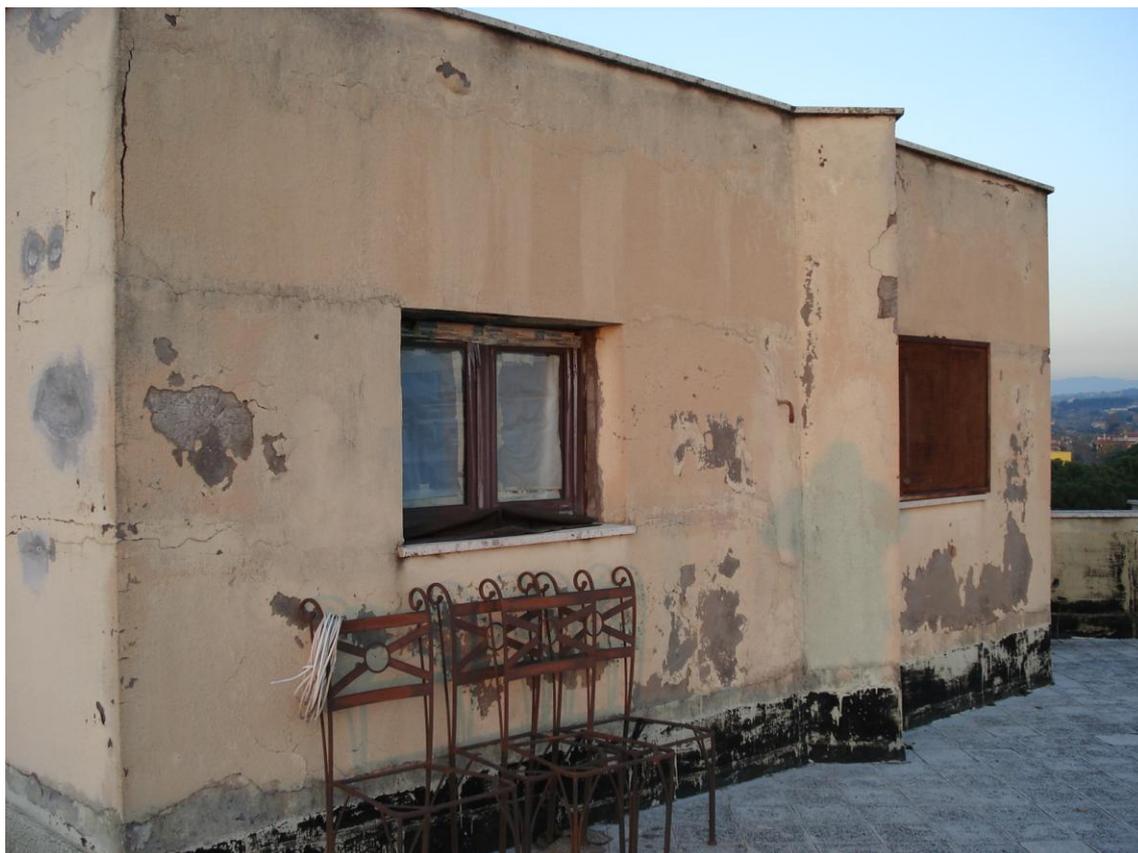
**Documentazione fotografica Edificio  
Torrino**

- o Per le parti comuni si segnala: i soffitti e le pareti presentano, in diversi punti, crepe e macchie di umidità che richiedono interventi di risanamento; gli infissi presentano problemi di tenuta agli agenti atmosferici; il torrino necessita di interventi di risanamento;

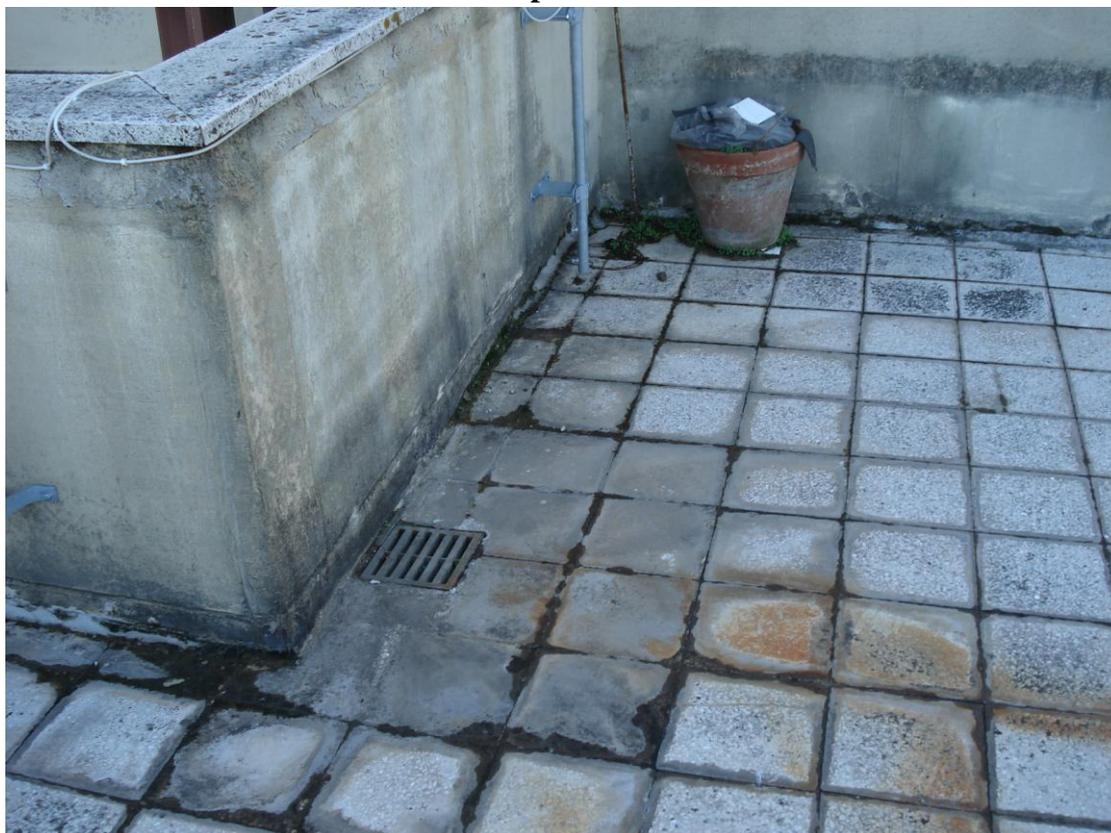
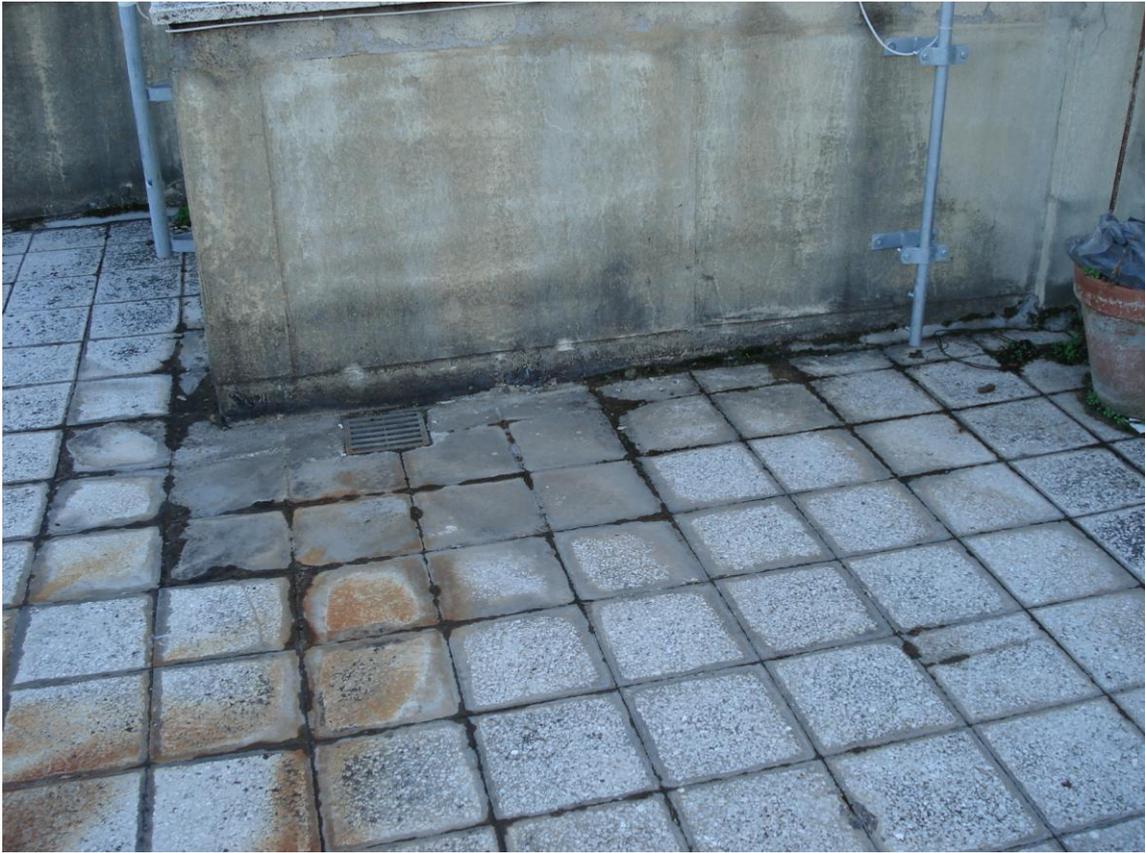
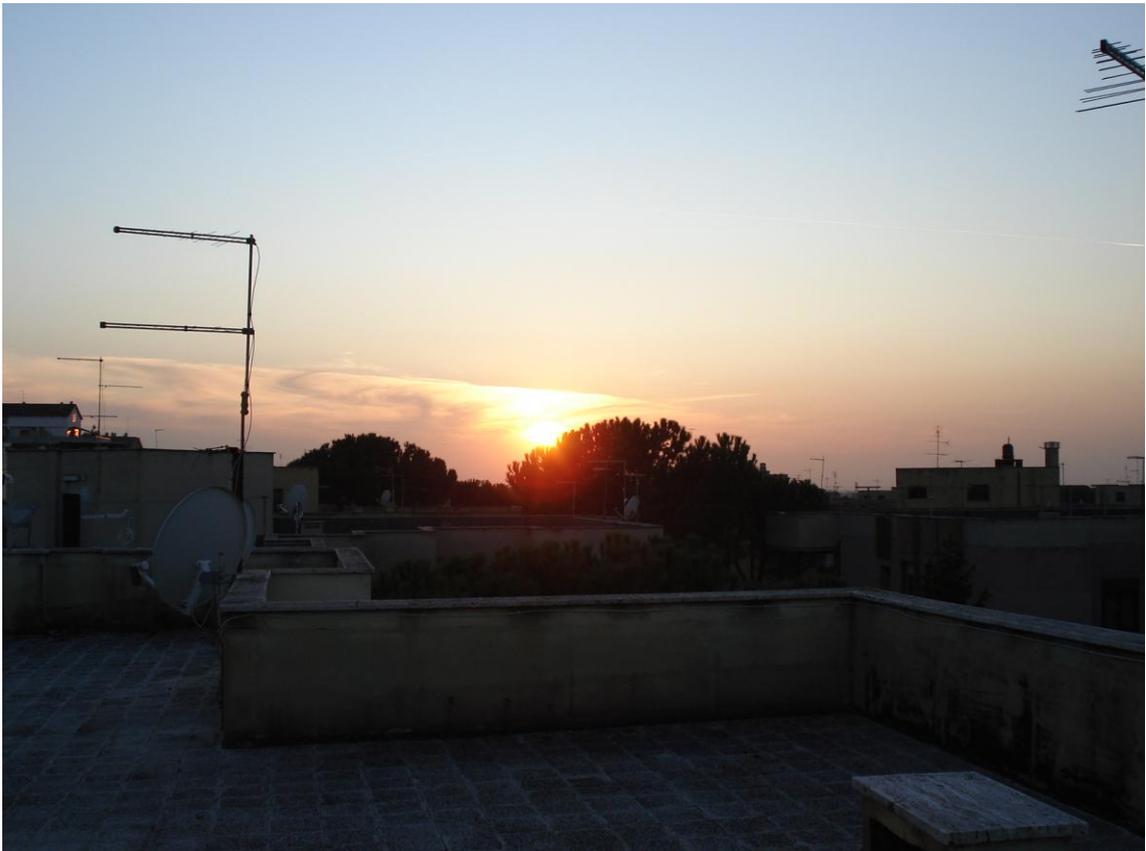
**Copertura**

- o L'impianto elettrico è quello originario ed è privo della certificazione (**scadente**);
- o La copertura si presenta in uno stato conservativo **scadente** e causa, in alcuni punti, l'infiltrazione di acqua piovana;

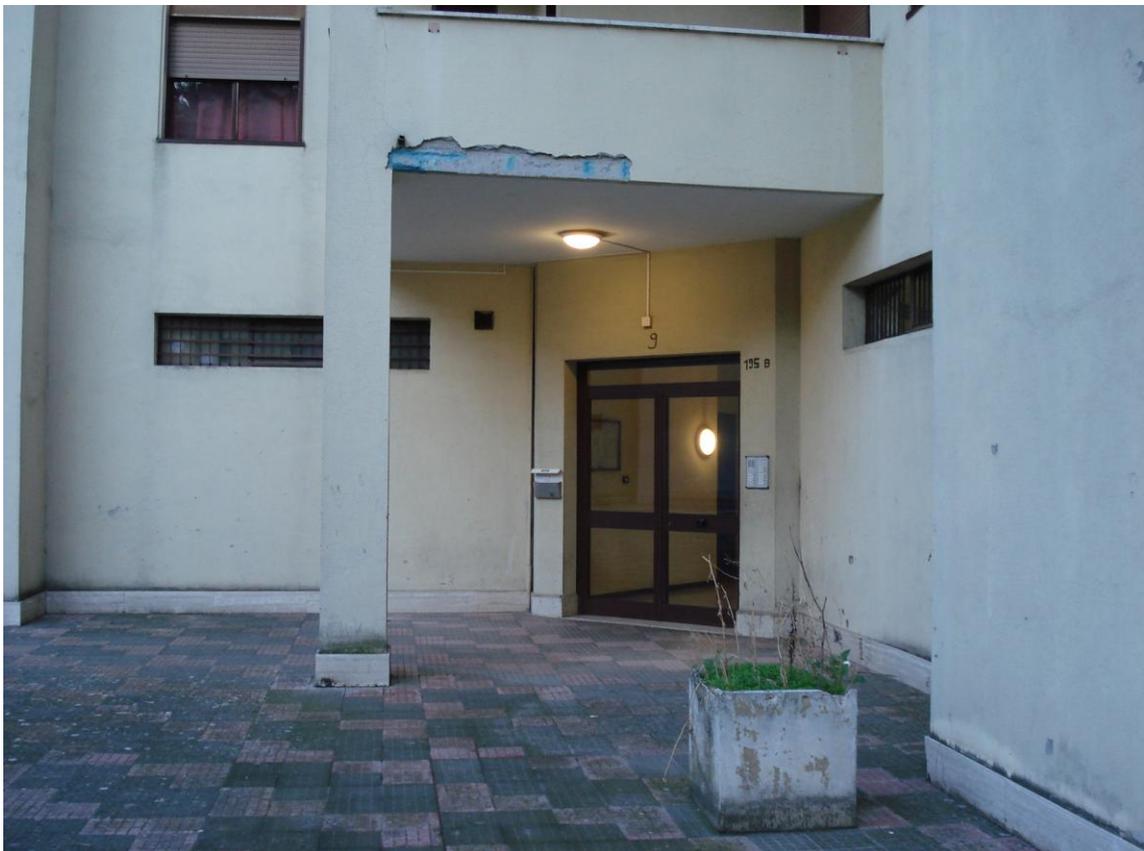
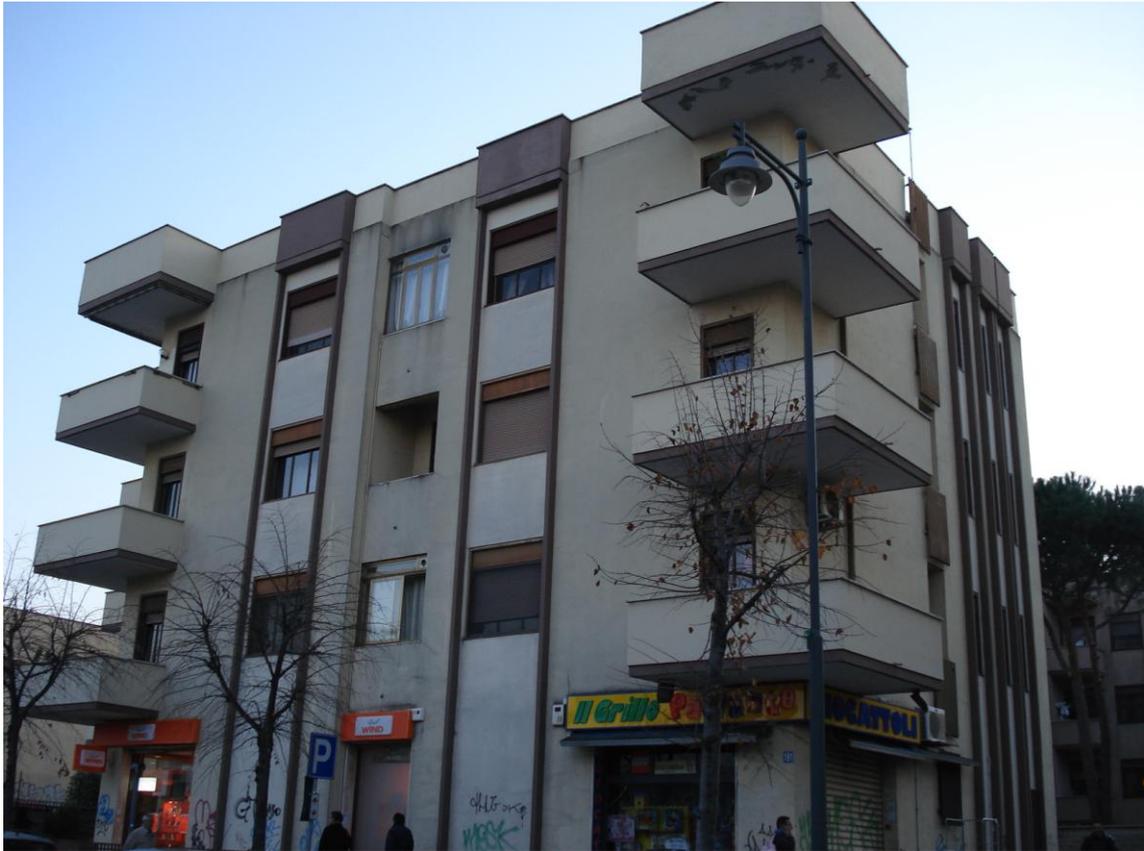
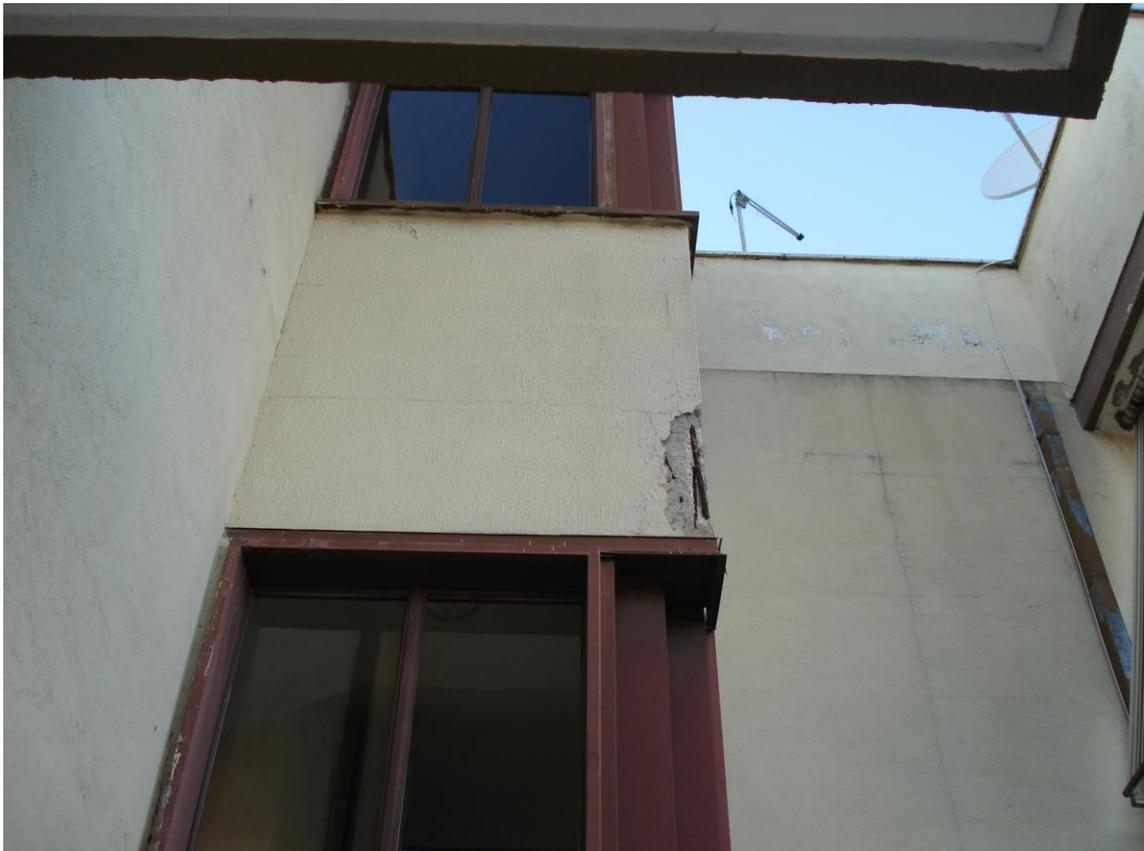
**Paramenti esterni**

- o I prospetti esterni sono stati oggetto di ristrutturazioni in epoca non recente e presentano, in alcuni punti, distacco di calcestruzzo degradato in corrispondenza di balconi e cordoli per la ruggine che forma il ferro sottostante. Inoltre sono presenti macchie di umidità, crepe e sfaldamento dell'intonaco;
