MARINA MILITARE

DIREZIONE DEL GENIO MILITARE PER LA MARINA – ROMA

RELAZIONE TECNICO – DESCRITTIVA  
PALAZZINA N. 10 - ALLOGGIO MRM0258 -

CIAMPINO (RM) Via Mura dei Francesi, 195

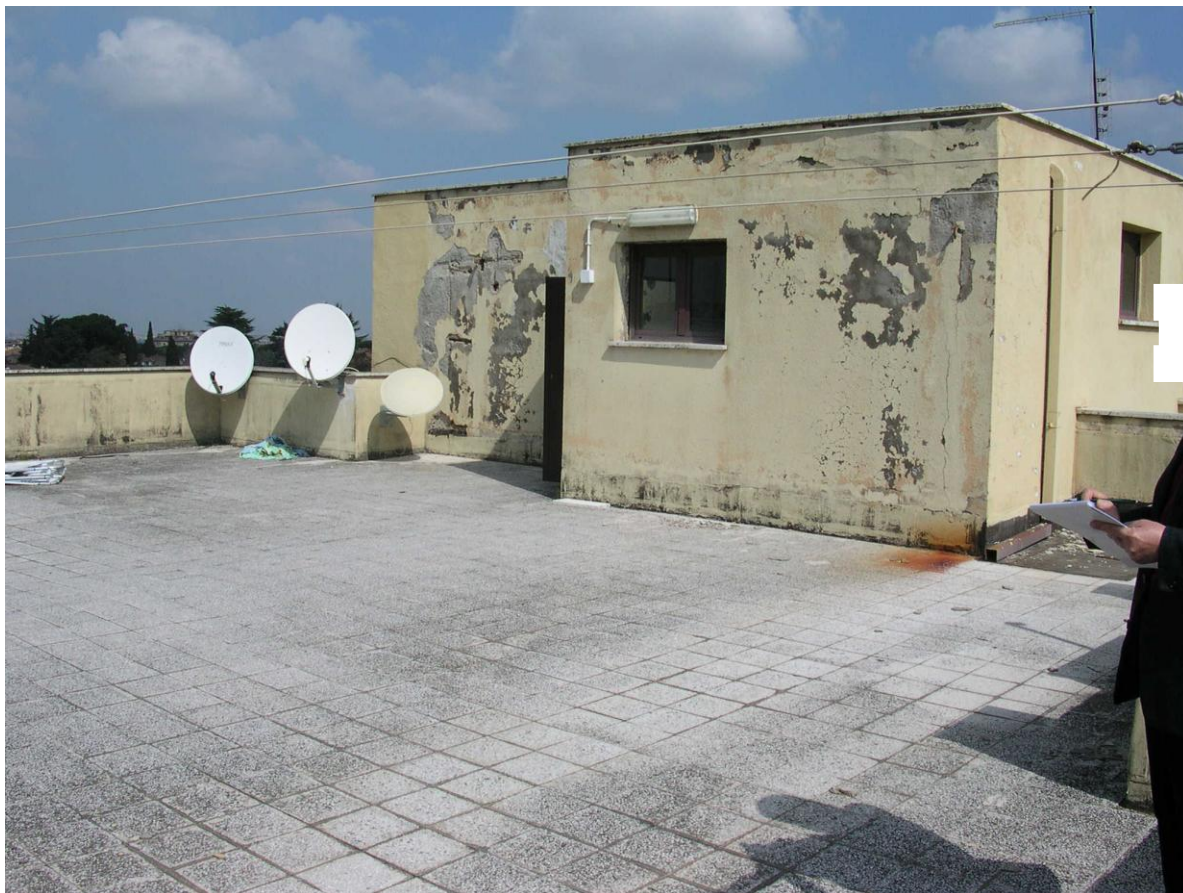
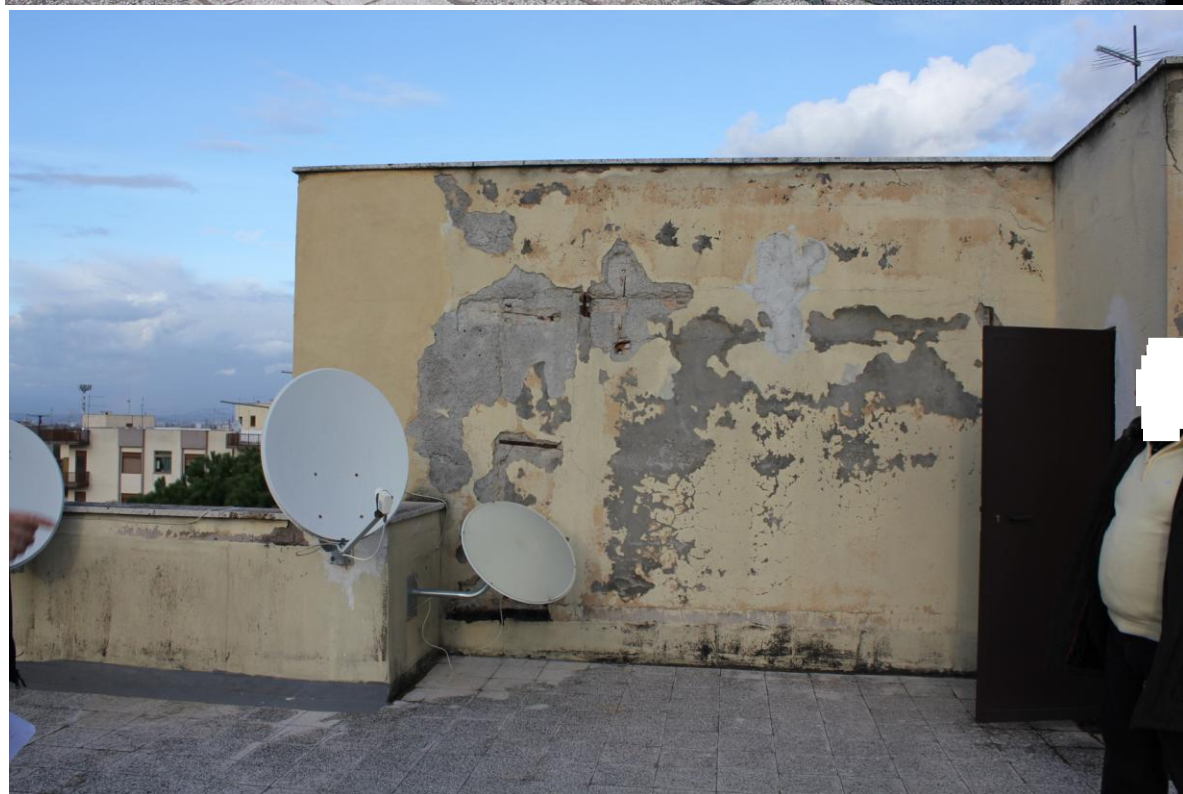
### Torrino

- Per le parti comuni si segnala: i soffitti e le pareti presentano, in diversi punti, crepe e macchie di umidità che richiedono interventi di risanamento; gli infissi presentano problemi di tenuta agli agenti atmosferici; il torrino necessita di interventi di risanamento;

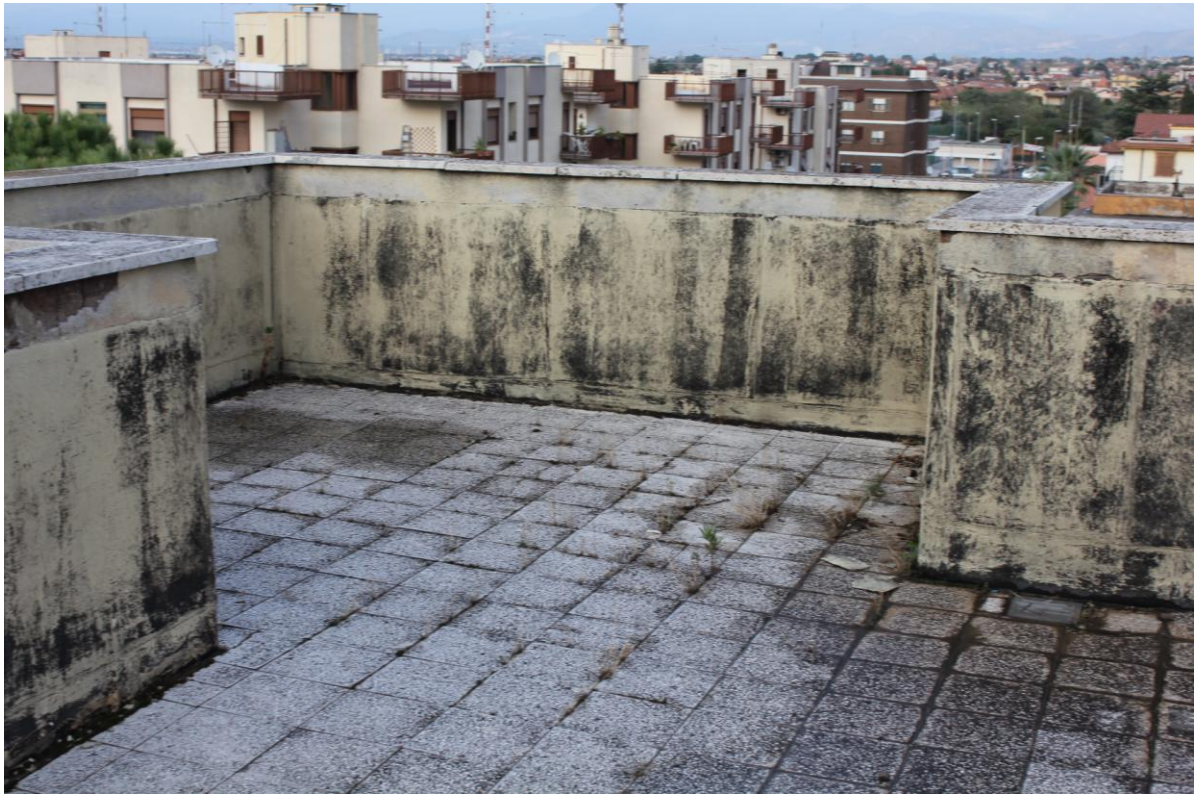
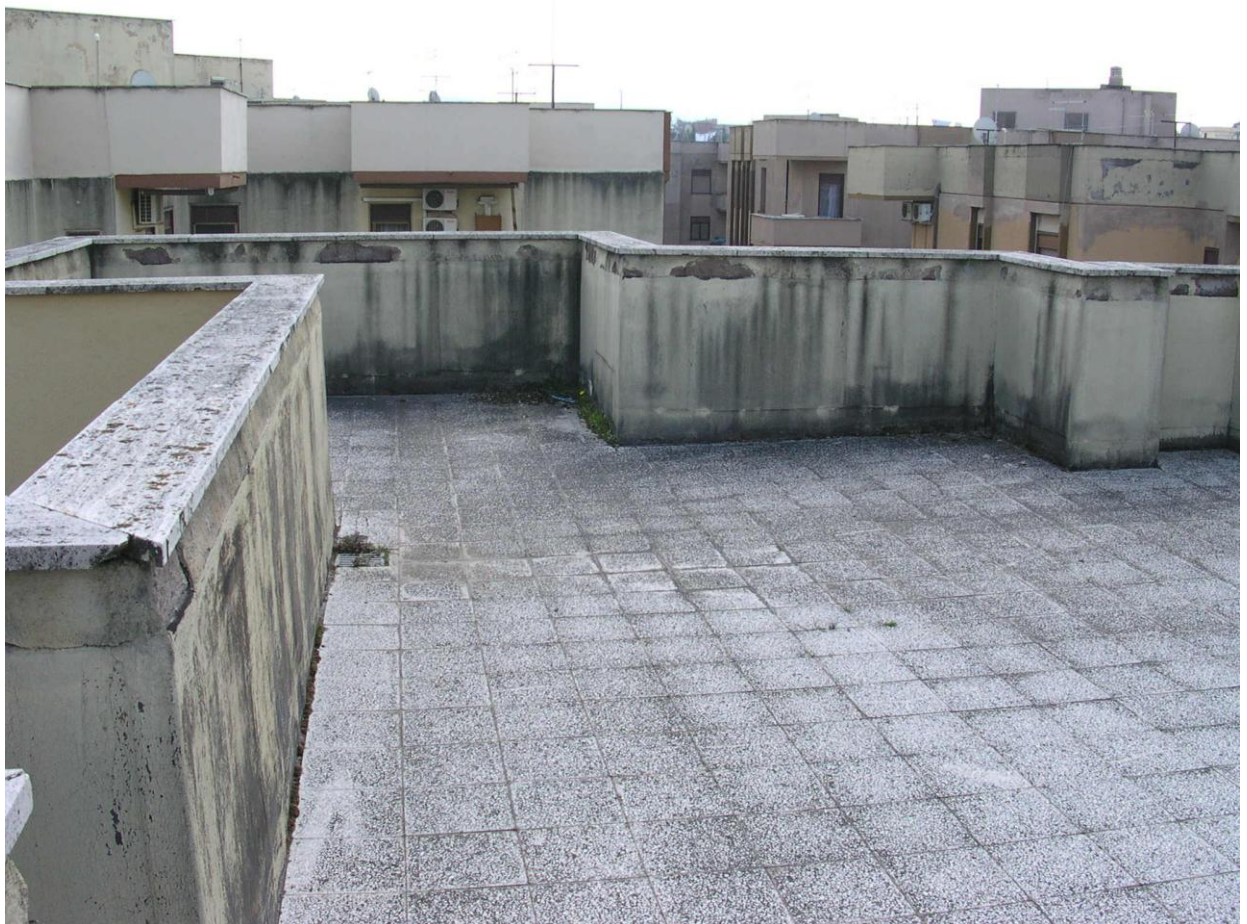
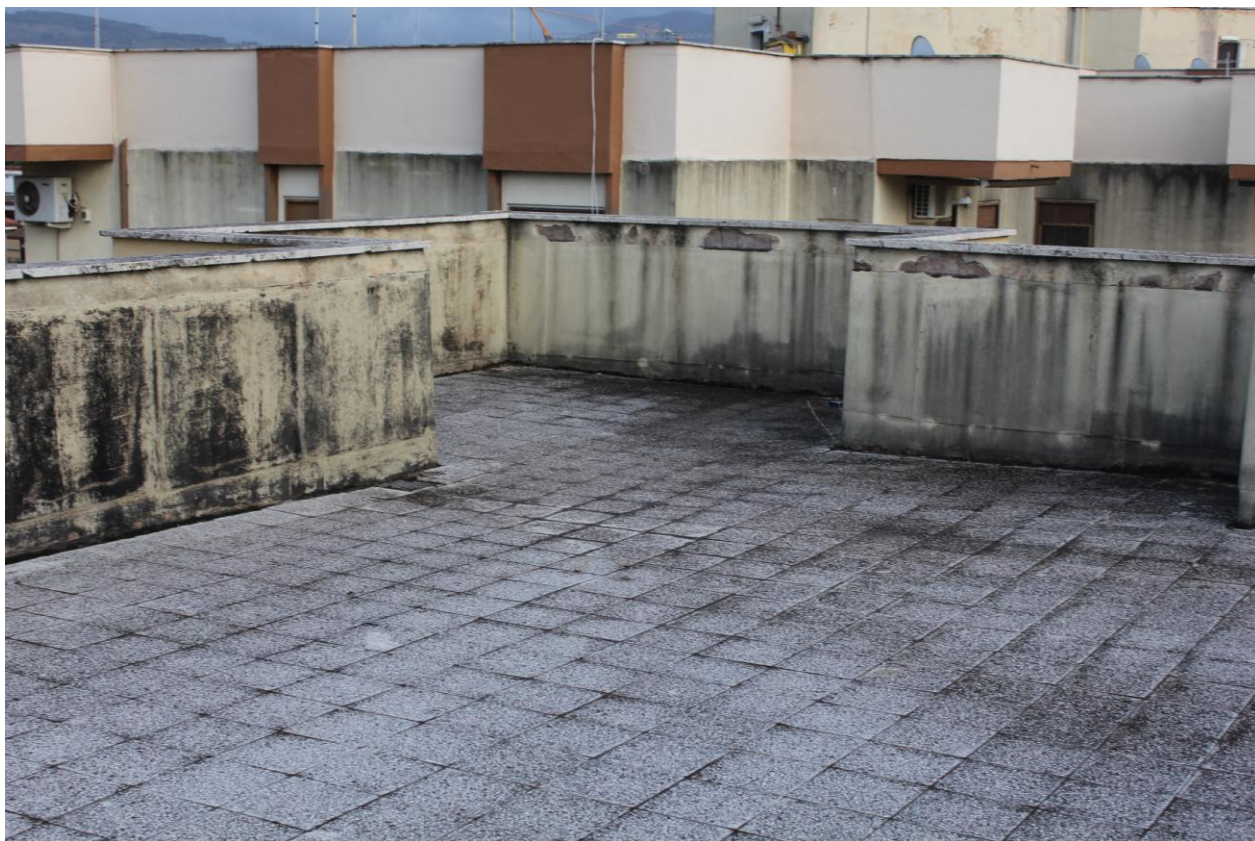
## Copertura

- L'impianto elettrico è quello originario ed è privo della certificazione (**scadente**);
- La copertura si presenta in uno stato conservativo **scadente** e causa, in alcuni punti, l'infiltrazione di acqua piovana;

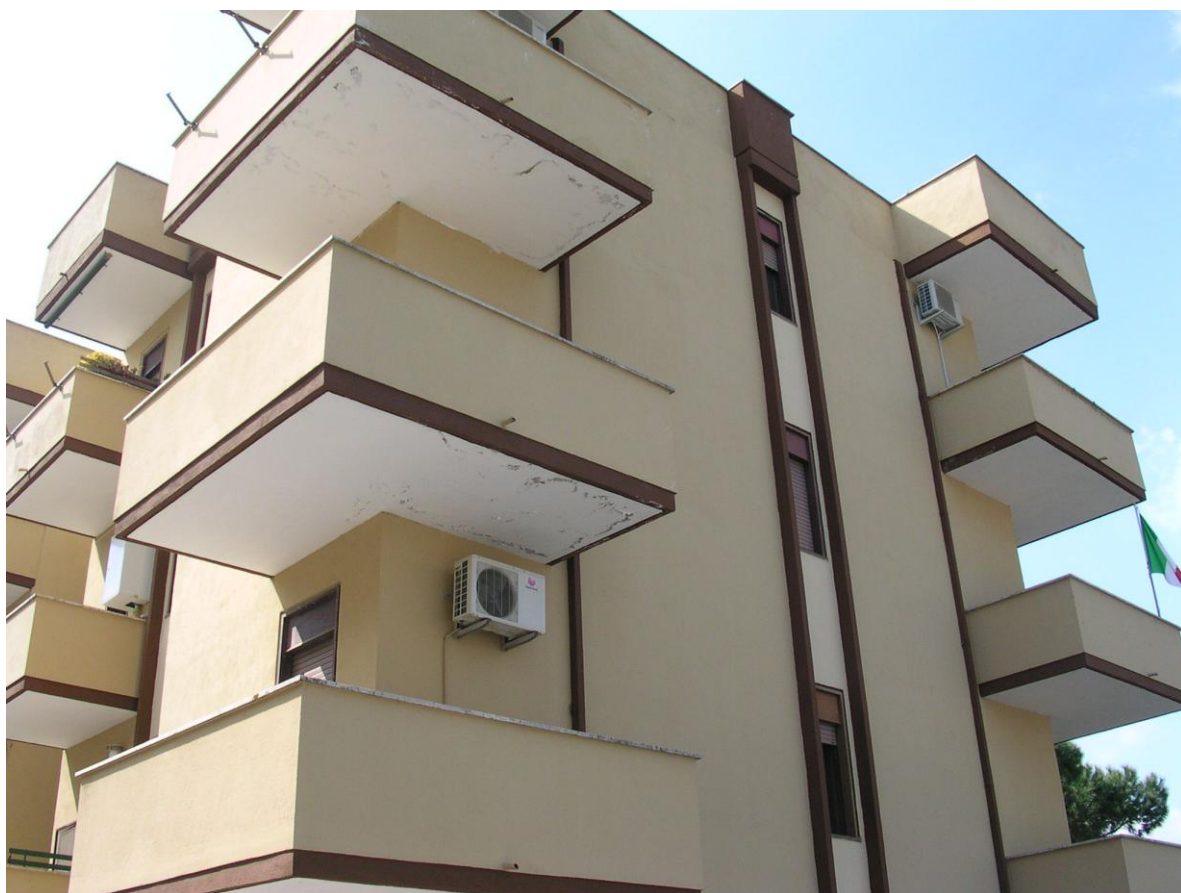
**Paramenti  
esterni**

- I prospetti esterni sono stati oggetto di ristrutturazioni in epoca non recente e presentano, in alcuni punti, distacco di calcestruzzo degradato in corrispondenza di balconi e cordoli per la ruggine che forma il ferro sottostante. Inoltre sono presenti macchie di umidità, crepe e sfaldamento dell'intonaco;
