DIREZIONE DEL GENIO MILITARE PER LA MARINA – ROMA

RELAZIONE TECNICO – DESCRITTIVA  
PALAZZINA N. 10 - ALLOGGIO MRM0259 -

CIAMPINO (RM) Via Mura dei Francesi, 195

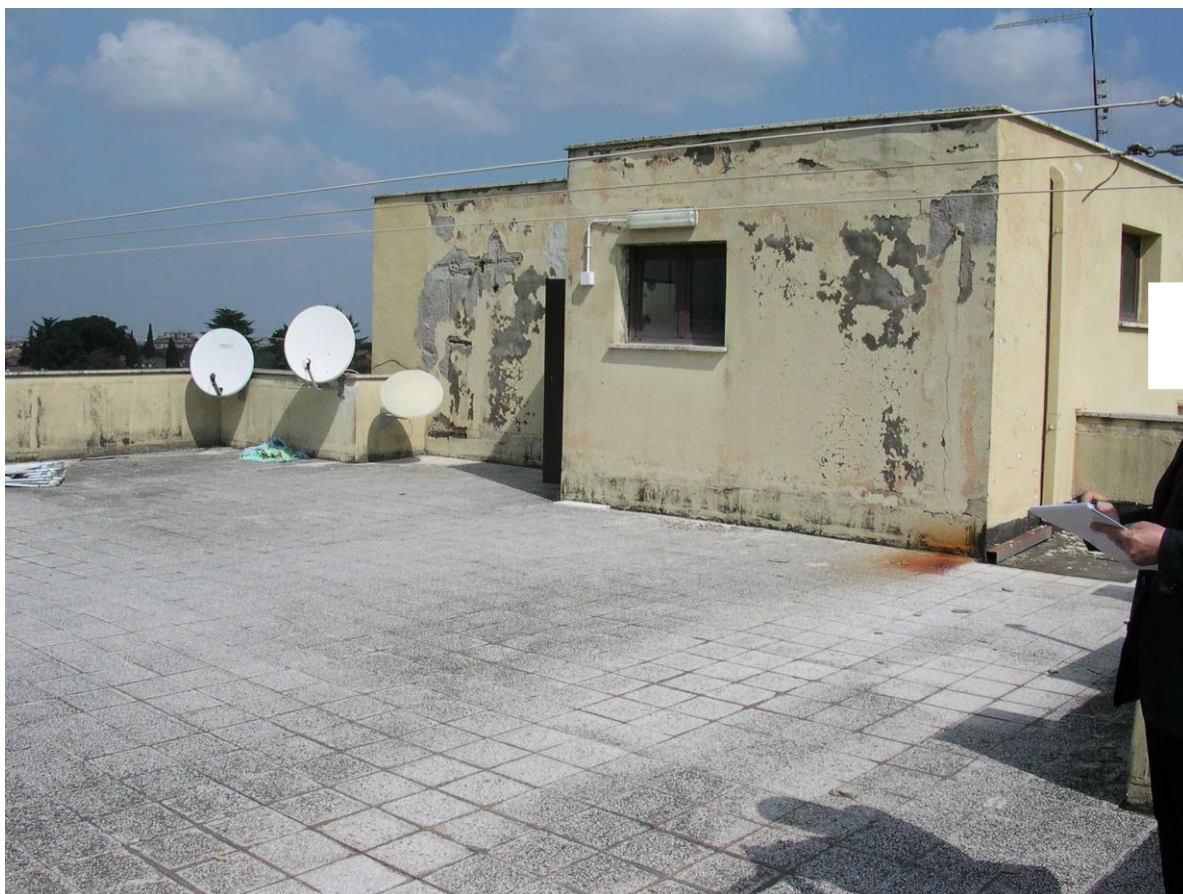
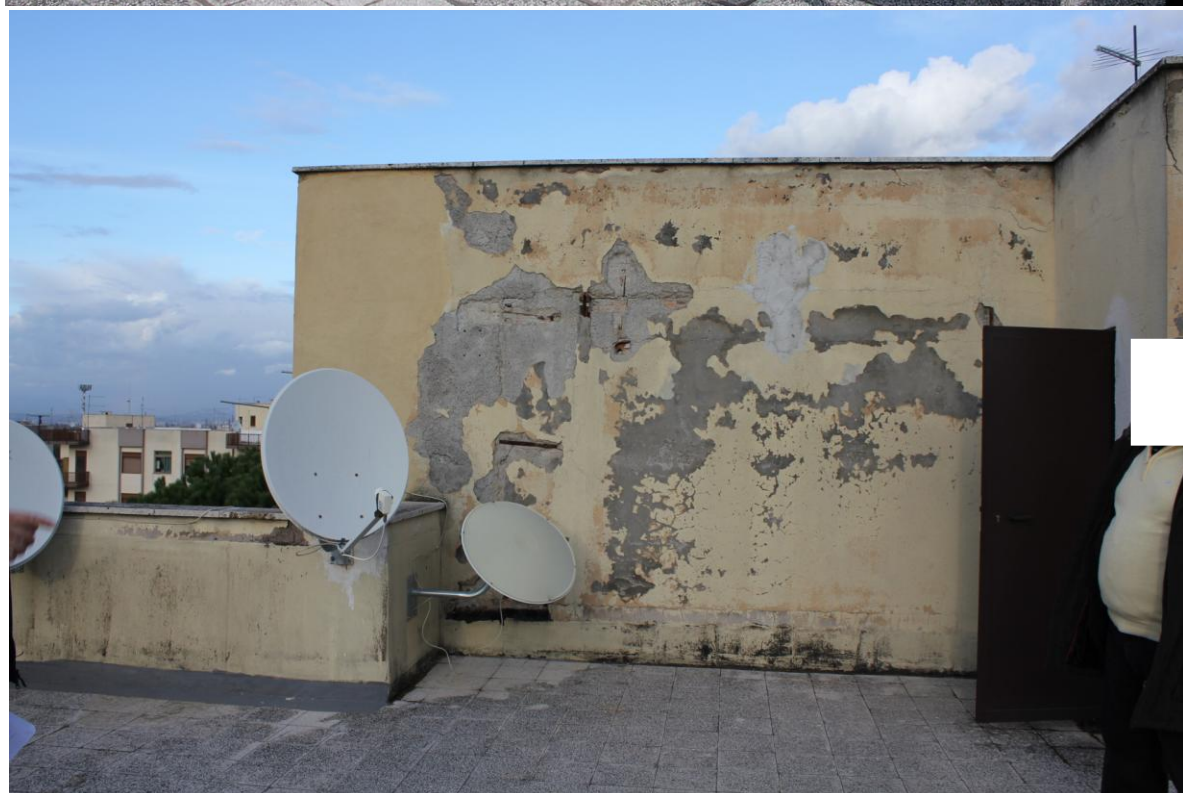
### Torino

- o Per le parti comuni si segnala: i soffitti e le pareti presentano, in diversi punti, crepe e macchie di umidità che richiedono interventi di risanamento; gli infissi presentano problemi di tenuta agli agenti atmosferici; il torrino necessita d'interventi di risanamento;

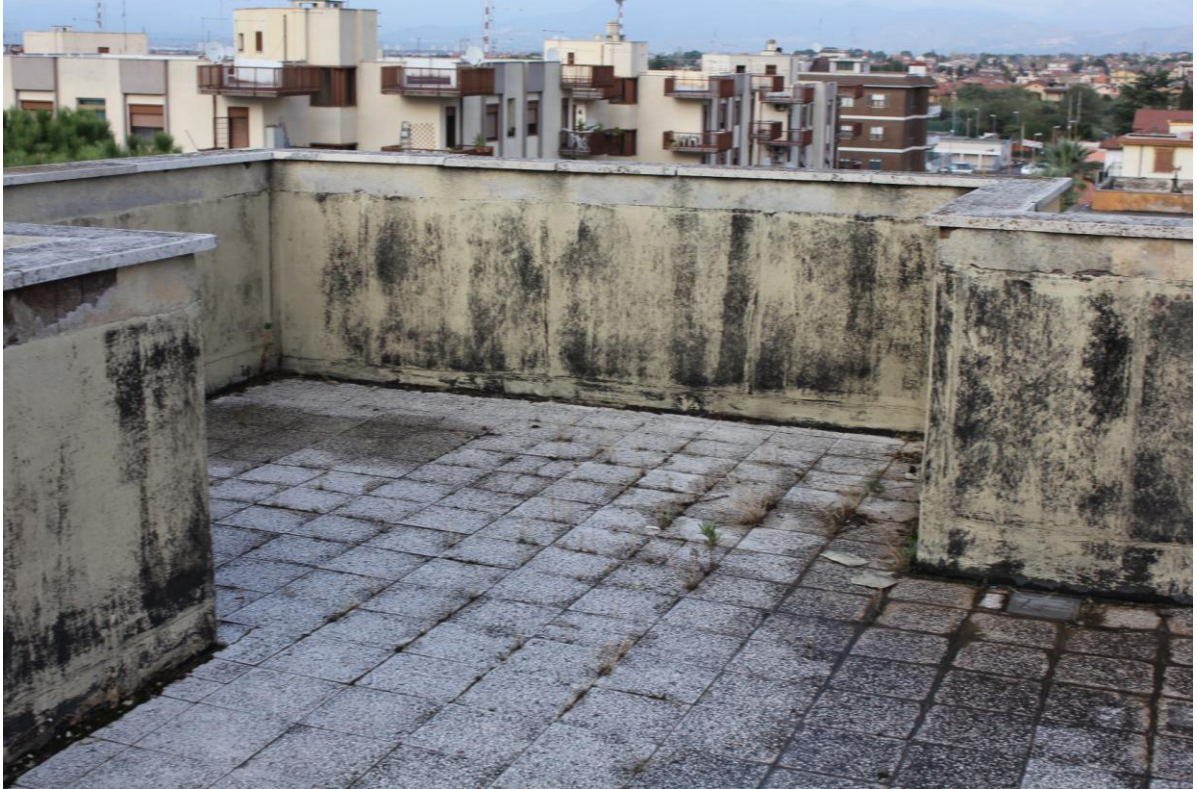
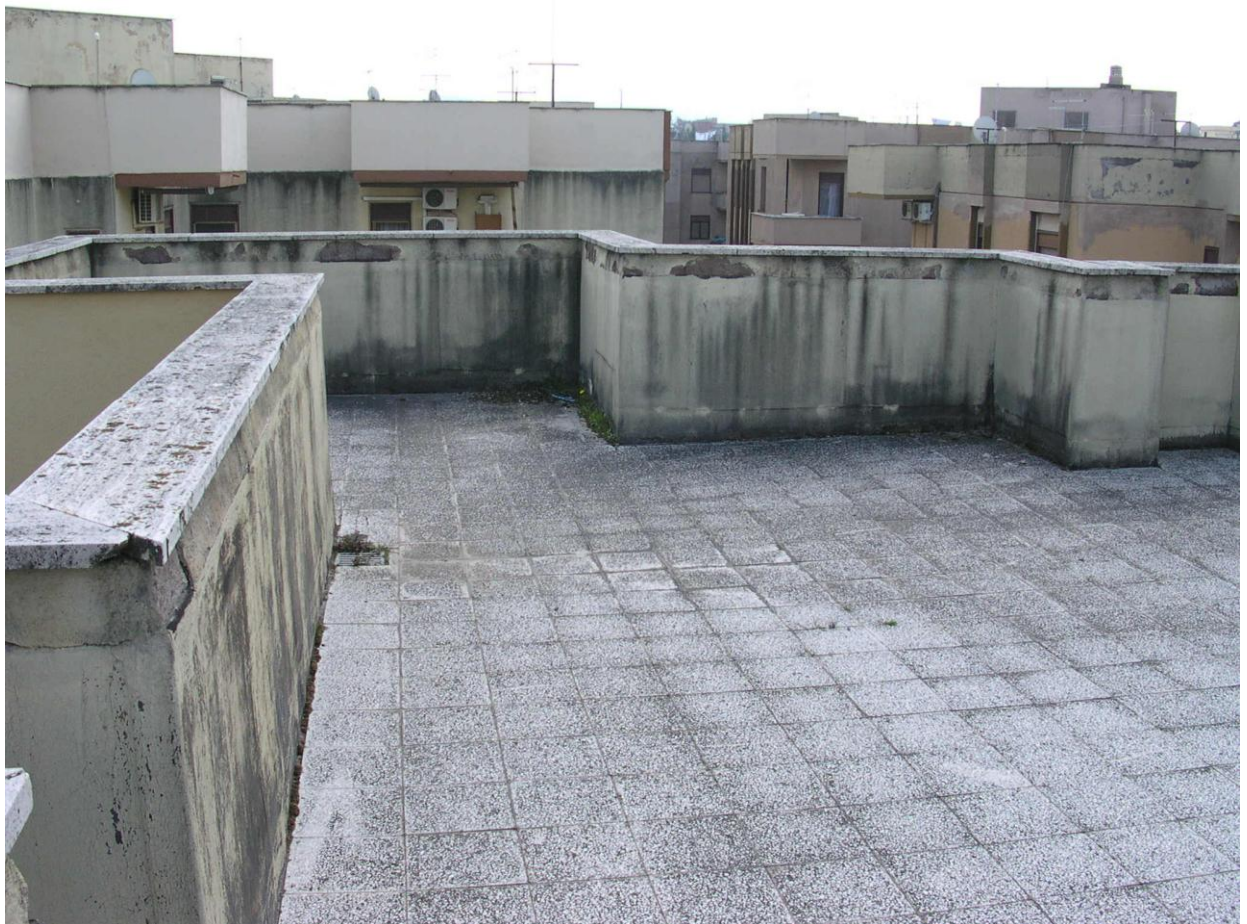
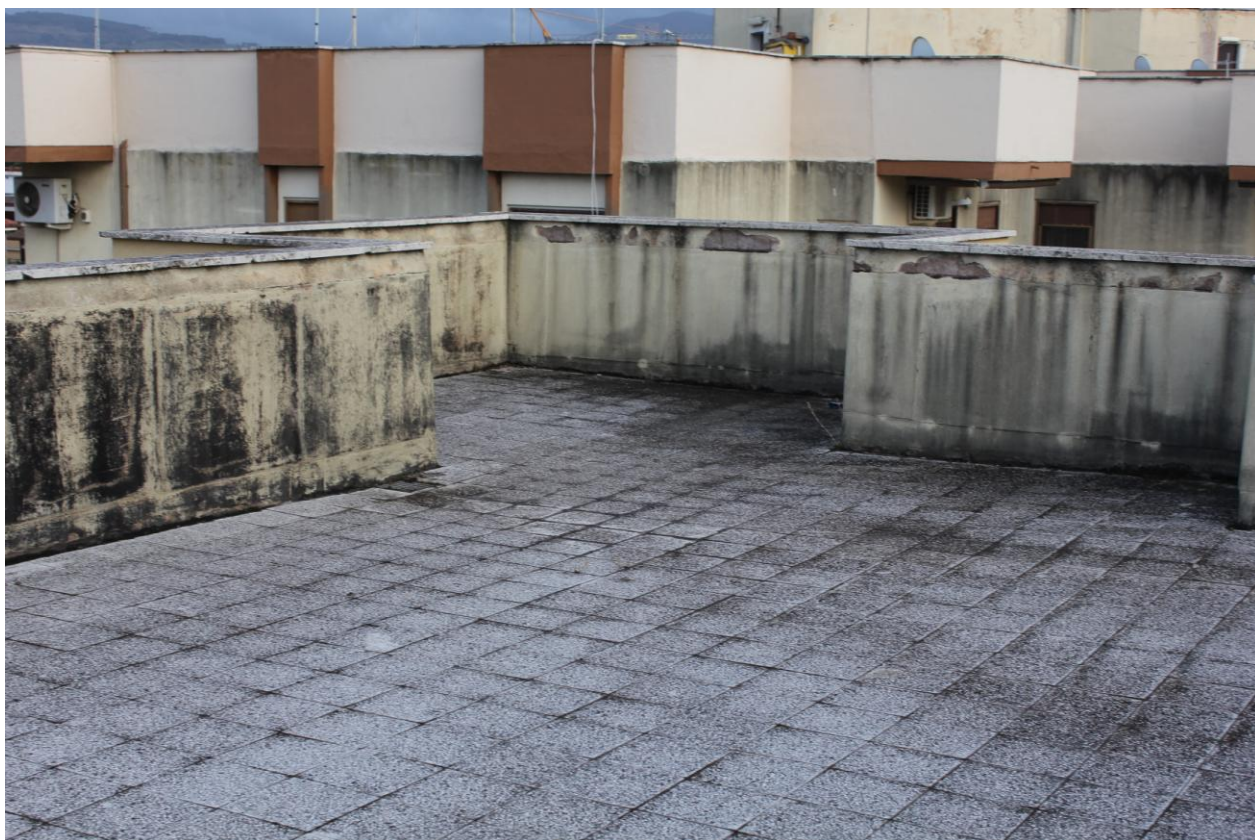
## Copertura

- o L'impianto elettrico è quello originario ed è privo della certificazione (**scadente**);
- o La copertura si presenta in uno stato conservativo **scadente** e causa, in alcuni punti, l'infiltrazione di acqua piovana;

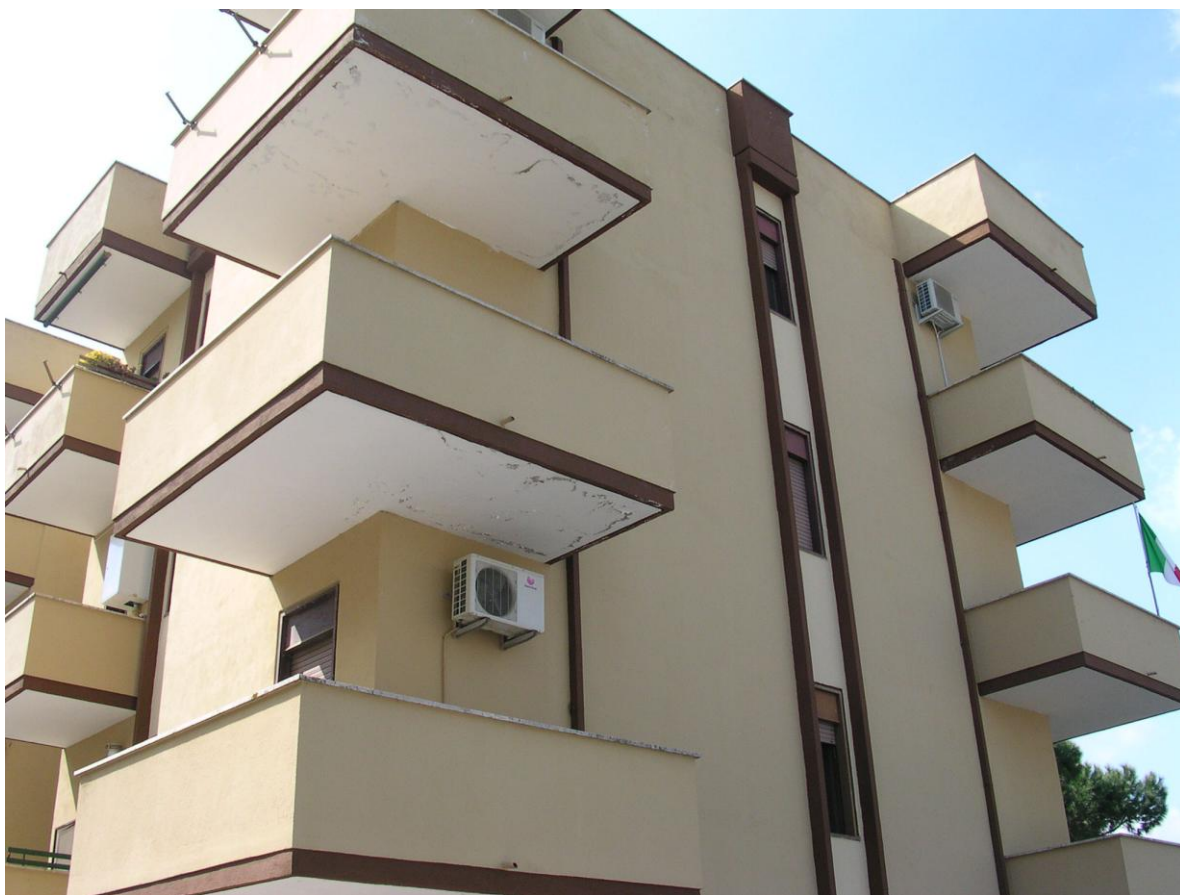
**Paramenti  
esterni**

- o I prospetti esterni sono stati oggetto di ristrutturazioni in epoca non recente e presentano, in alcuni punti, distacco di calcestruzzo degradato in corrispondenza di balconi e cordoli per la ruggine che forma il ferro sottostante. Inoltre sono presenti macchie di umidità, crepe e sfaldamento dell'intonaco;
