## RELAZIONE TECNICO – DESCRITTIVA

PALAZZINA N. 12 - ALLOGGIO MRM 0266

### Int.1 Piano Terra

CIAMPINO (RM) Via Mura dei Francesi, 195

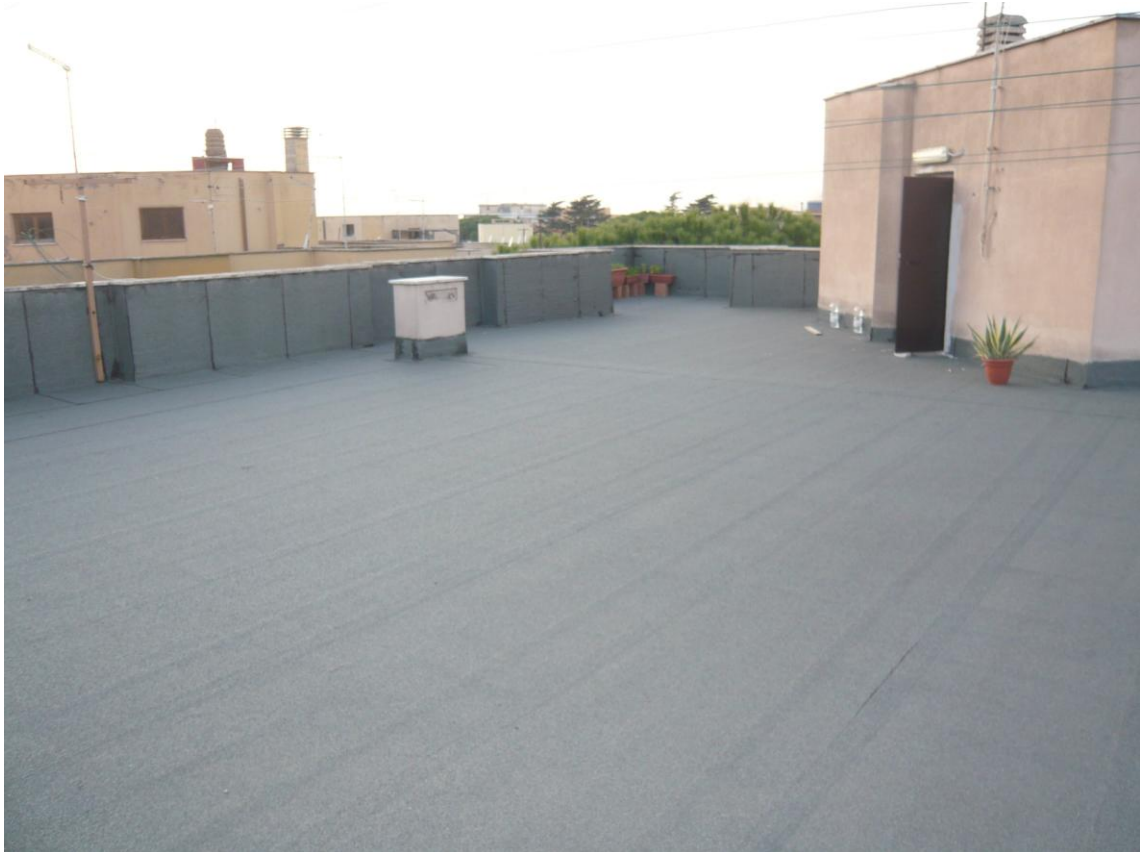
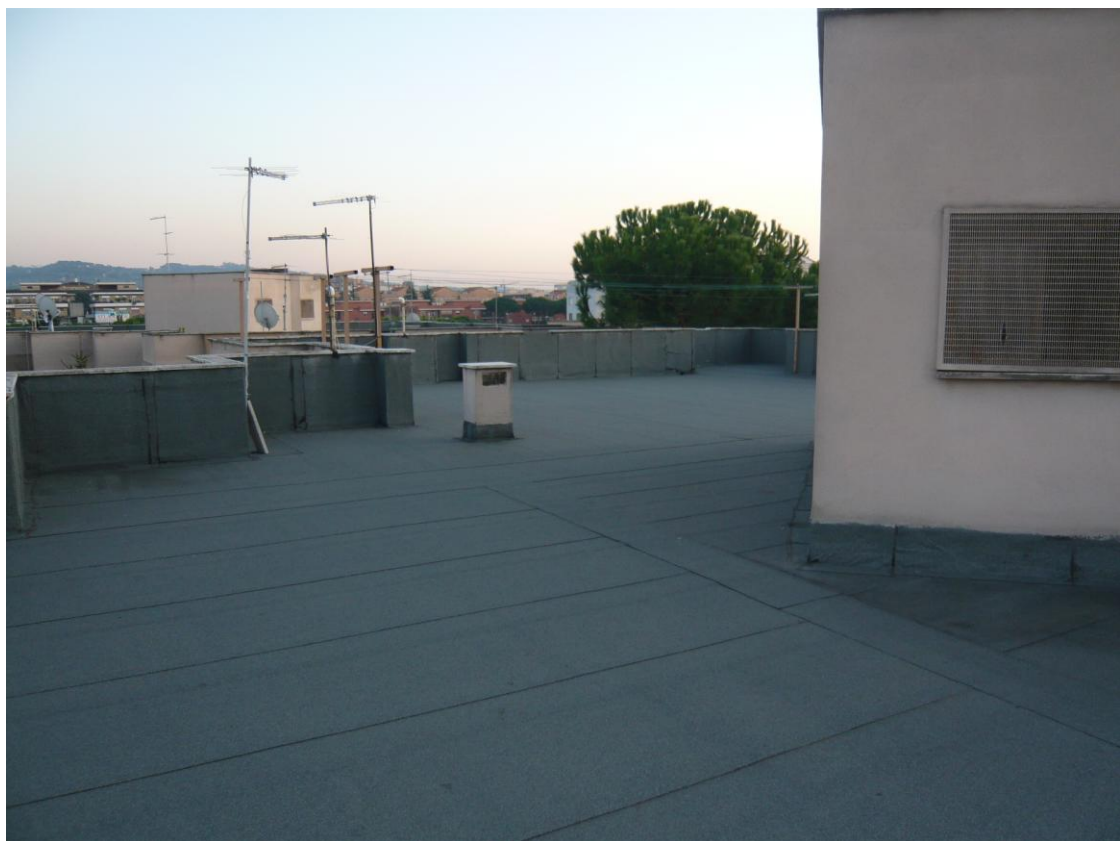
Documentazione fotografica edificio  
Copertura

- La copertura è stata oggetto di rinnovamento in epoca non recente;
- l'impianto elettrico è quello originario ed è privo della certificazione (**scadente**);

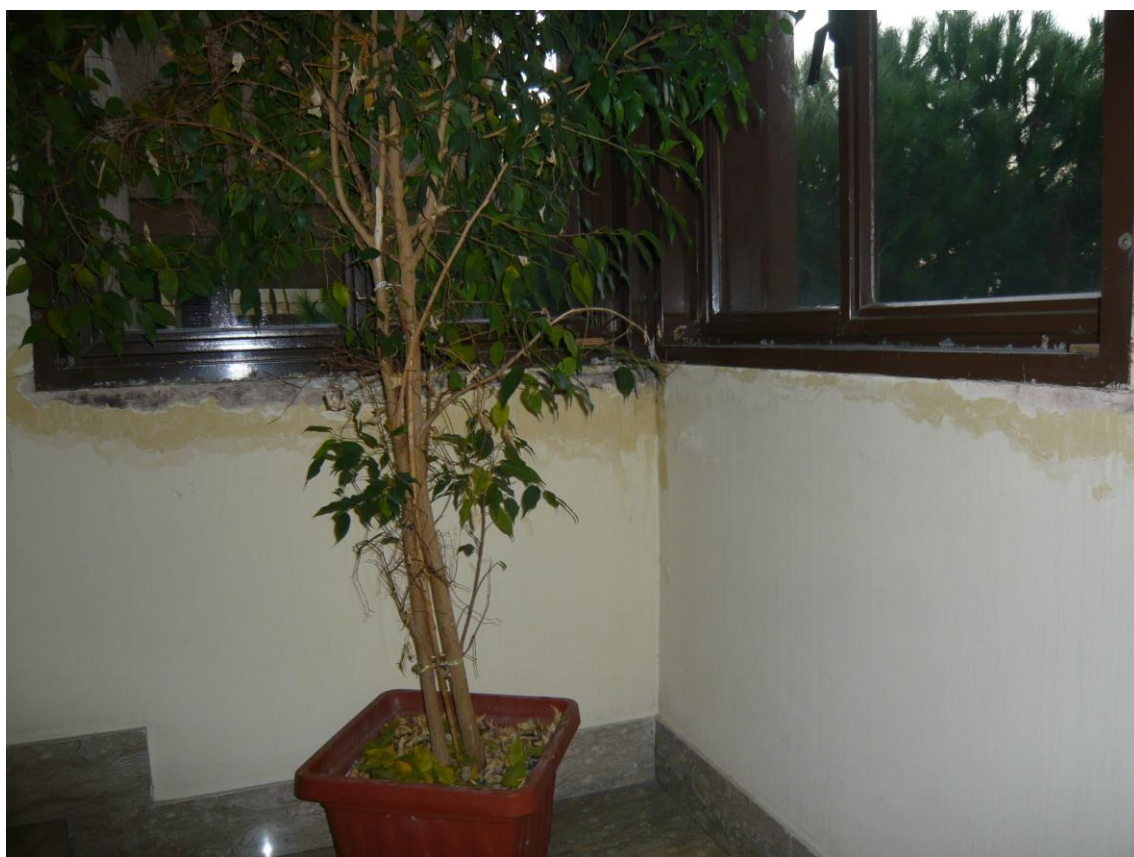
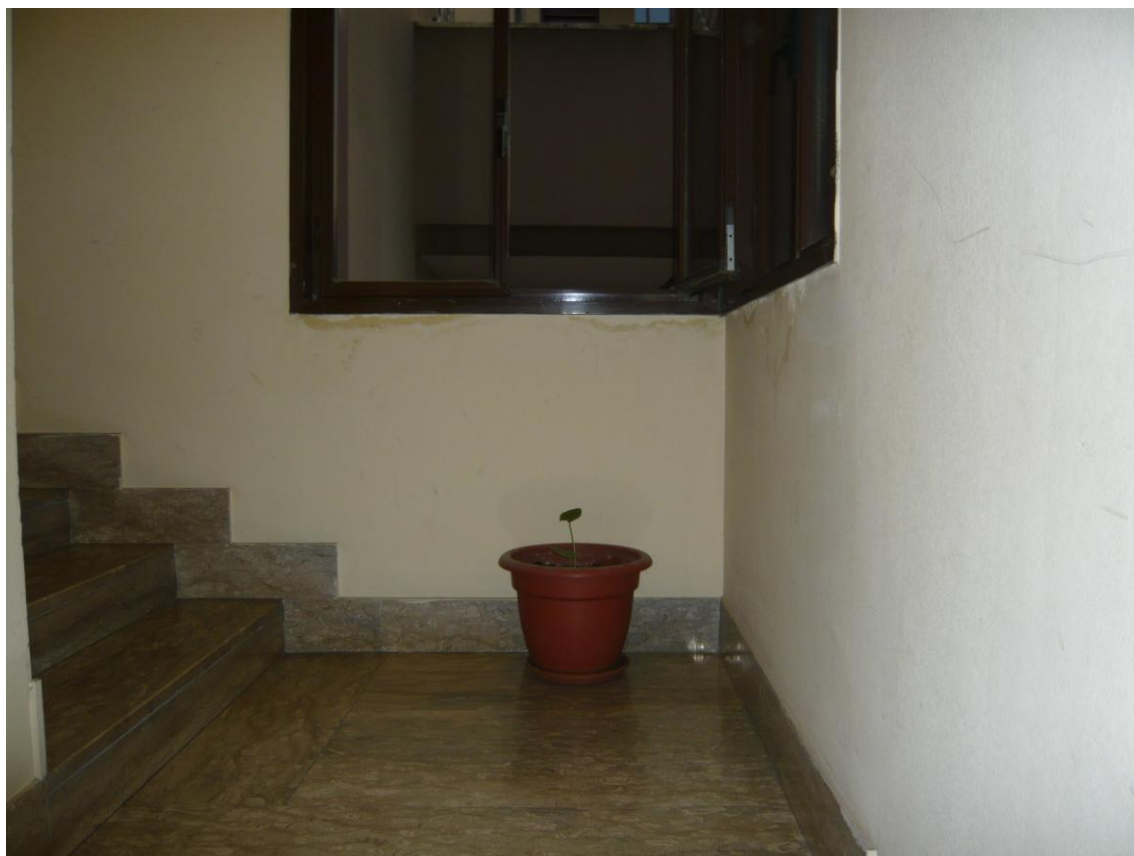
## Parti comuni

- la porta di accesso si presenta in uno stato conservativo accettabile;
- parti comuni: la pavimentazione delle scale e dei piani intermedi è quella originaria; le pareti presentano, in alcuni punti, crepe e macchie di umidità che richiedono interventi di risanamento, gli infissi sono quelli originali con problemi di tenuta agli agenti atmosferici; il piano interrato non è rifinito;

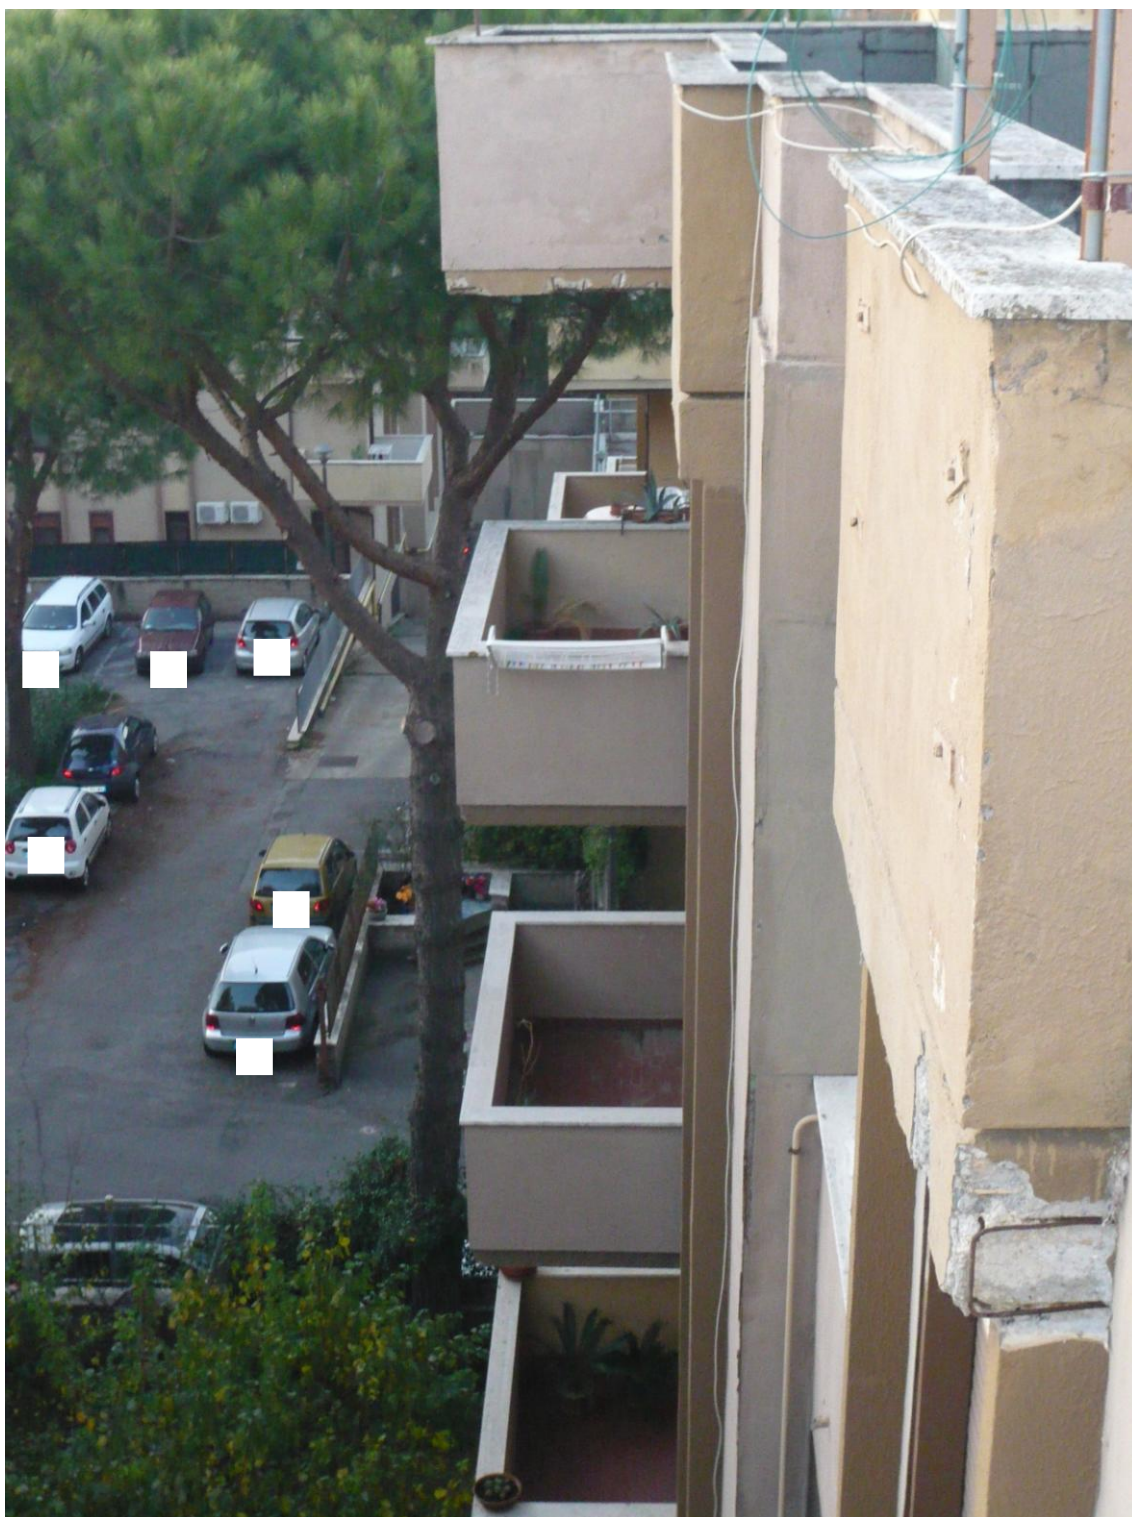
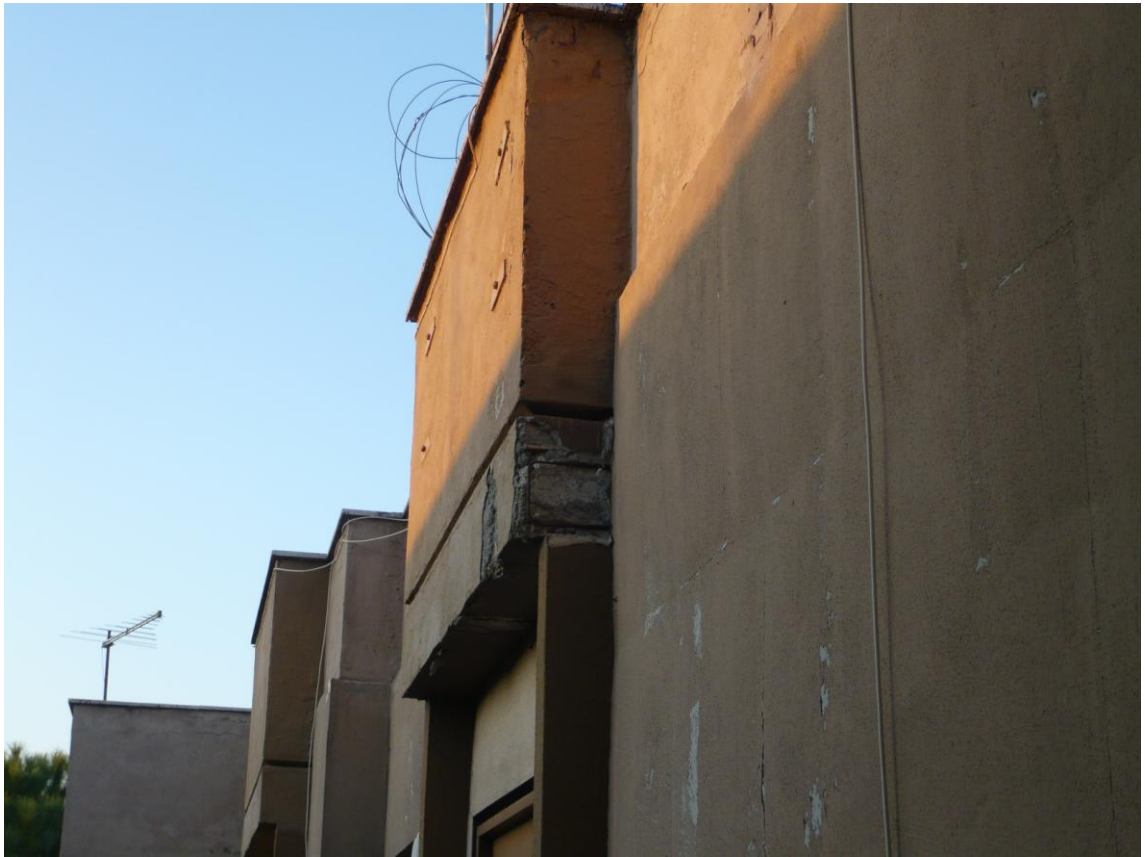
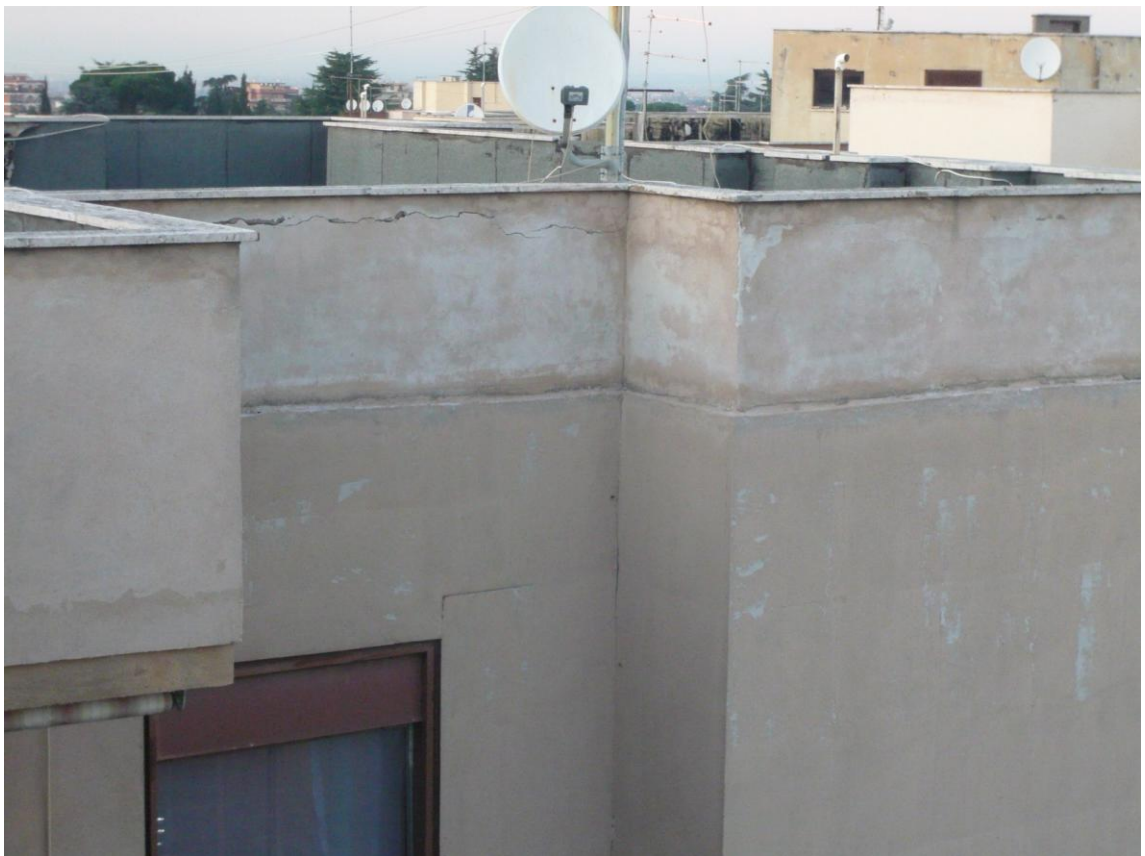
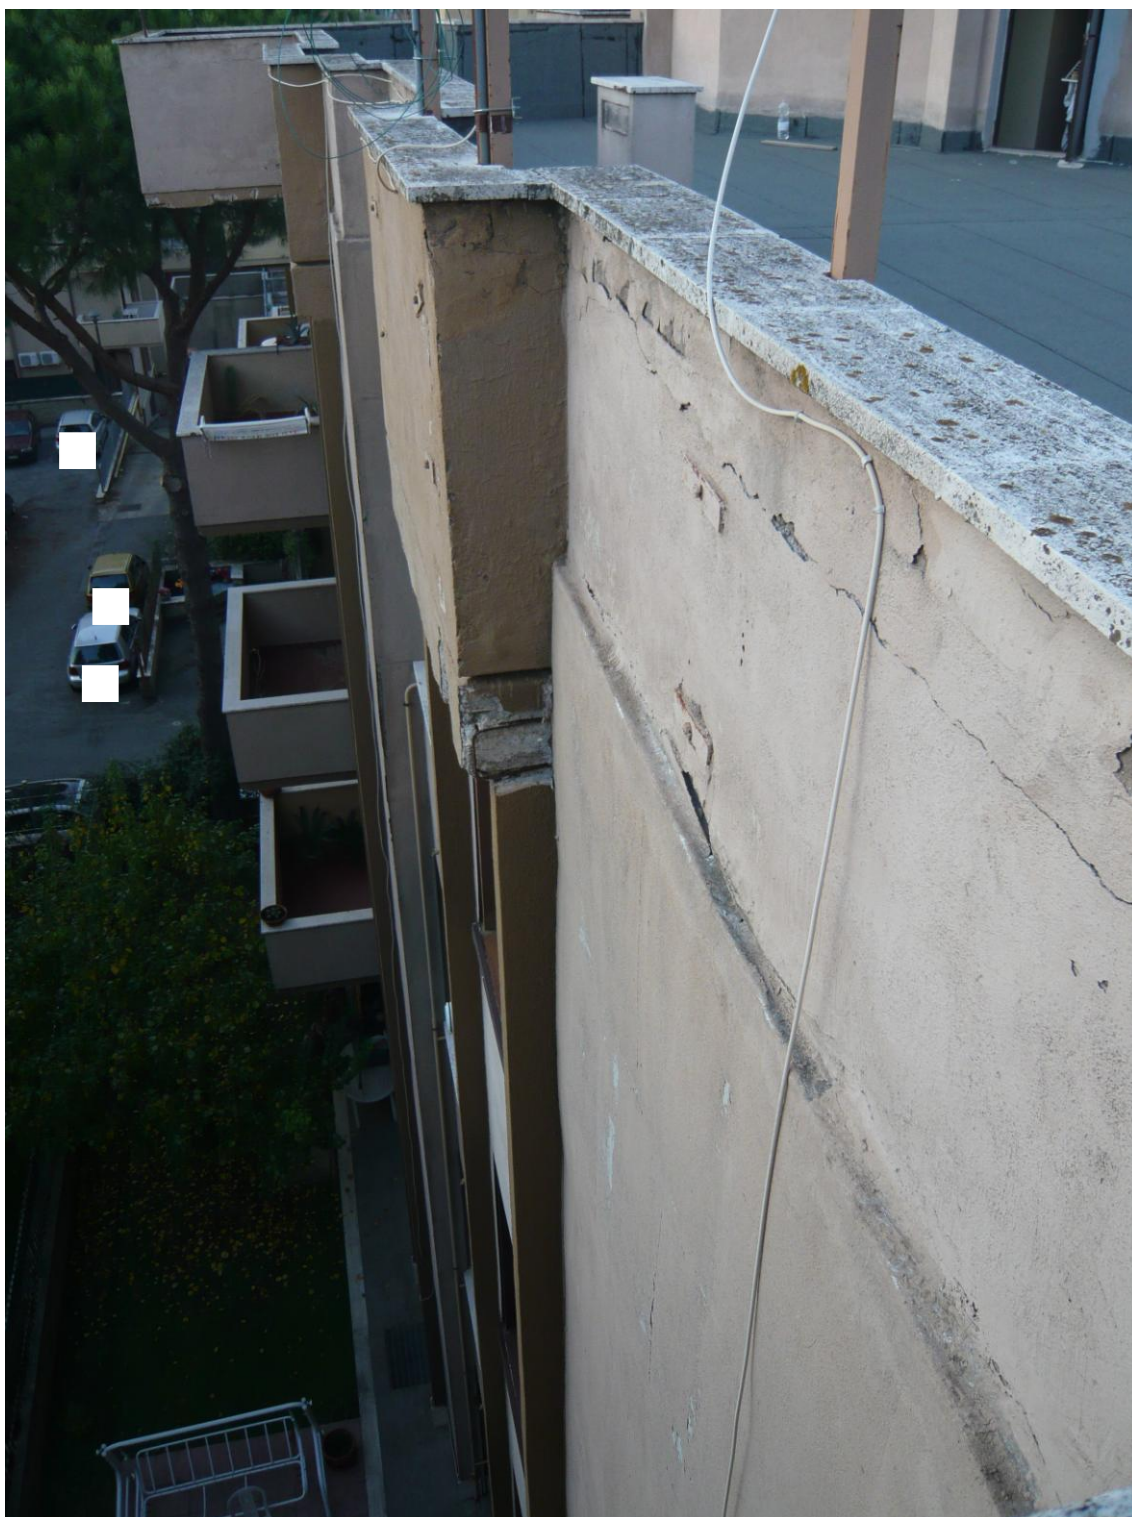
## Paramenti esterni

- I prospetti esterni sono stati oggetto di ristrutturazioni in epoca non recente e si presentano in uno stato conservativo **scadente** a causa del distacco di parti di calcestruzzo degradato in corrispondenza di balconi e cordoli per la ruggine che forma il ferro sottostante. Inoltre, sono presenti diverse zone di sfaldamento dell'intonaco ed altre con macchie di umidità.
