DIREZIONE DEL GENIO MILITARE PER LA MARINA – ROMA

RELAZIONE TECNICO – DESCRITTIVA

PALAZZINA N. 12 - ALLOGGIO MRM 0269

CIAMPINO (RM) Via Mura dei Francesi, 195

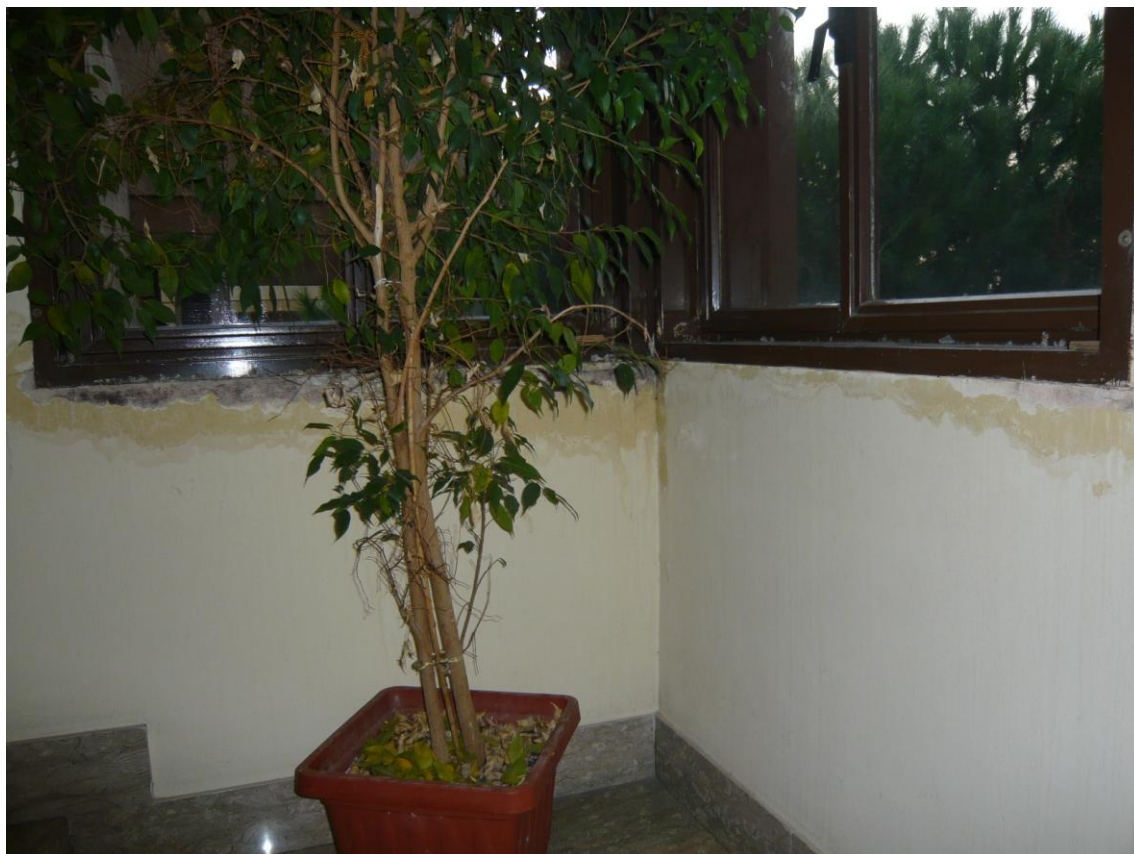
## Parti comuni

- o la porta di accesso si presenta in uno stato conservativo accettabile;
- o parti comuni: la pavimentazione delle scale e dei piani intermedi è quella originaria; le pareti presentano, in alcuni punti, crepe e macchie di umidità che richiedono interventi di risanamento, gli infissi sono quelli originali con problemi di tenuta agli agenti atmosferici; il piano interrato non è rifinito;

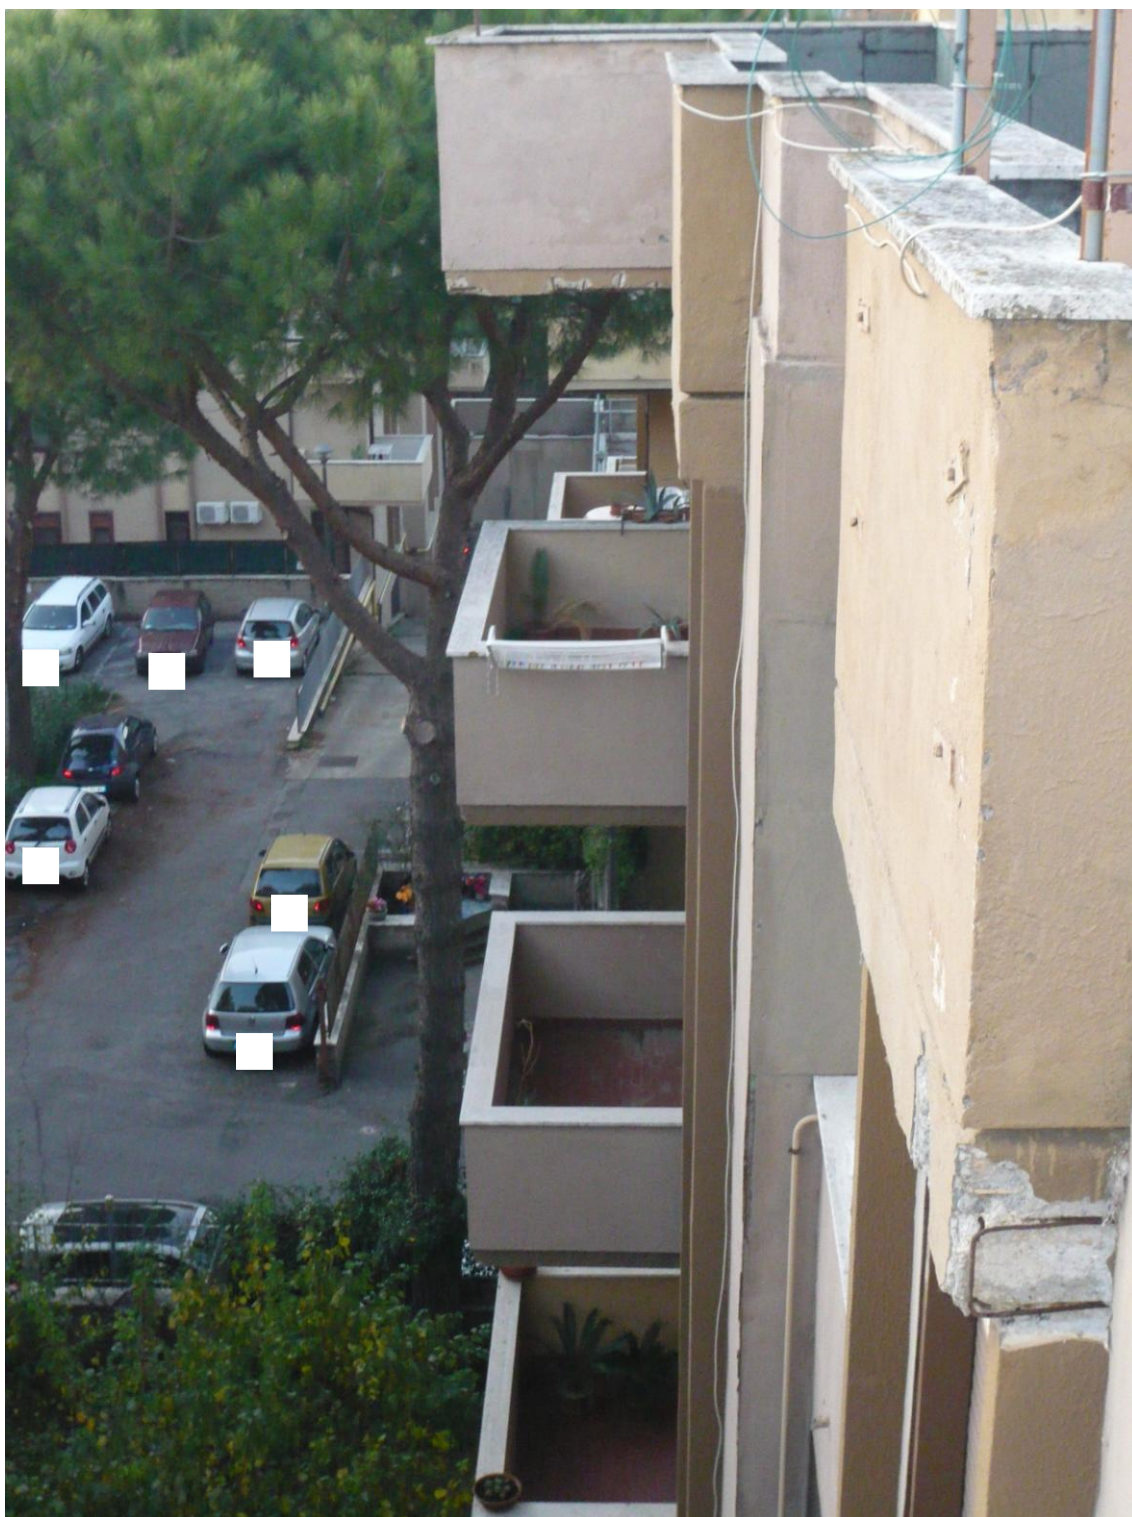
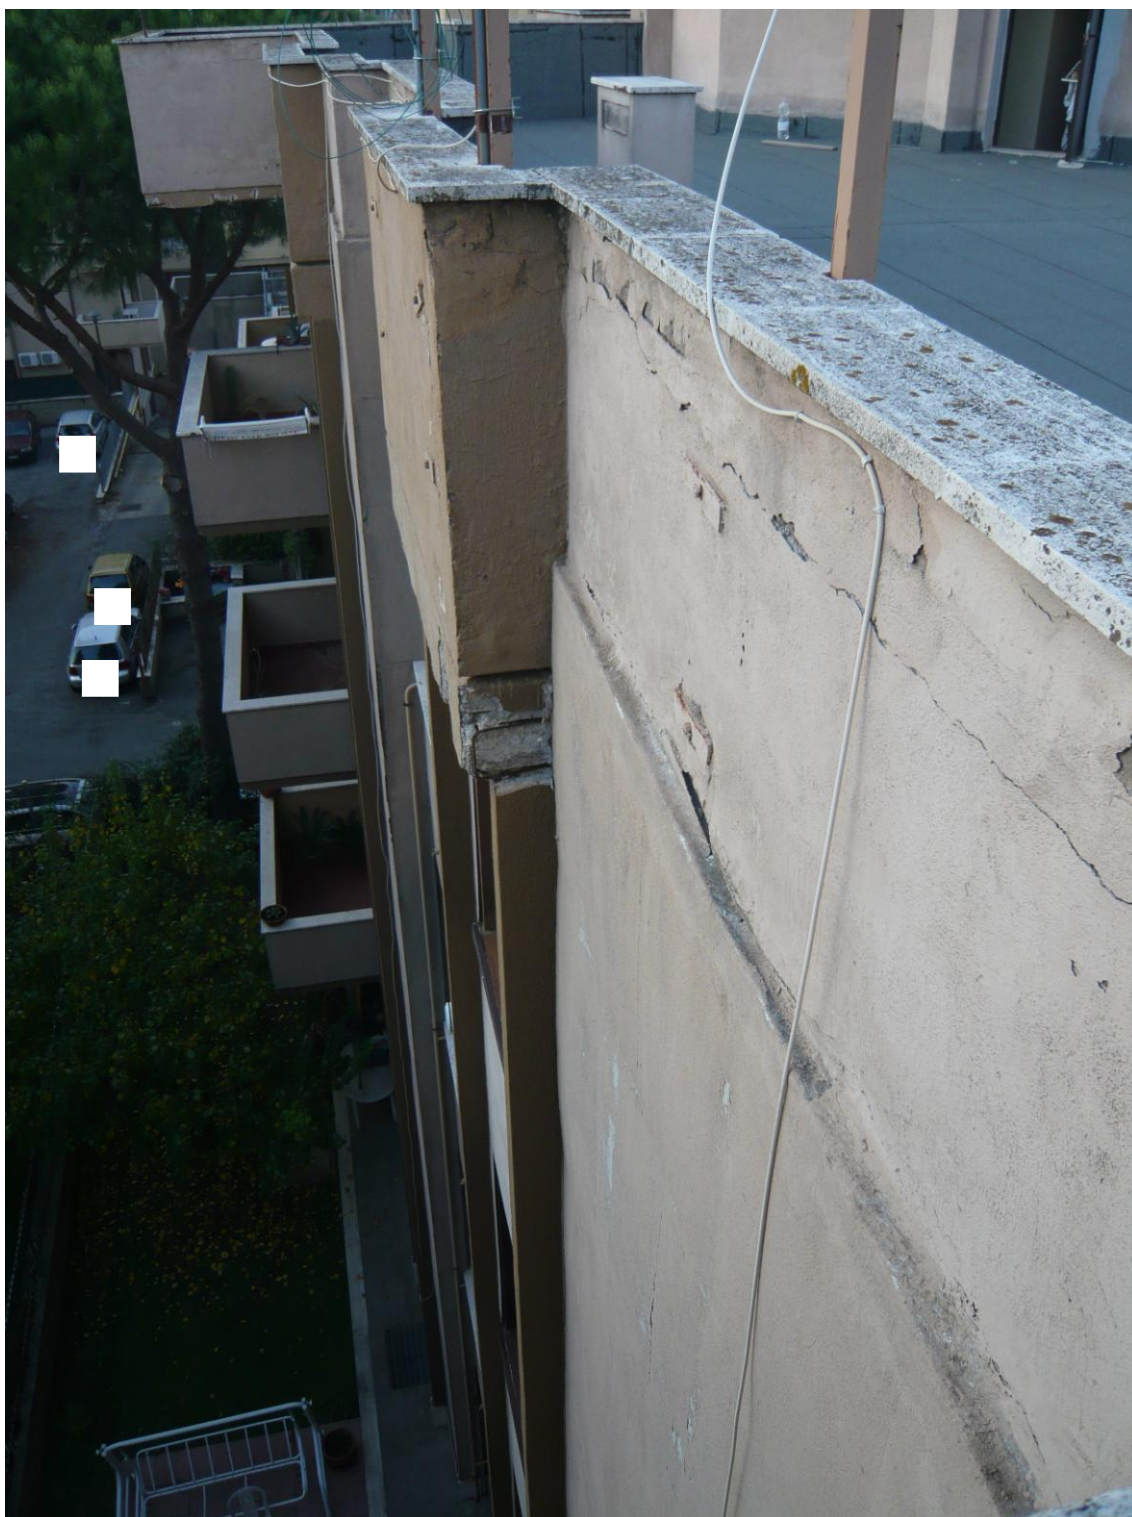
## Paramenti esterni

- o I prospetti esterni sono stati oggetto di ristrutturazioni in epoca non recente e si presentano in uno stato conservativo **scadente** a causa del distacco di parti di calcestruzzo degradato in corrispondenza di balconi e cordoli per la ruggine che forma il ferro sottostante. Inoltre, sono presenti diverse zone di sfaldamento dell'intonaco e altre con macchie di umidità.
