MARINA MILITARE

DIREZIONE DEL GENIO MILITARE PER LA MARINA – ROMA

RELAZIONE TECNICO – DESCRITTIVA  
PALAZZINA N. 12 - ALLOGGIO MRM 0272

CIAMPINO (RM) Via Mura dei Francesi, 195

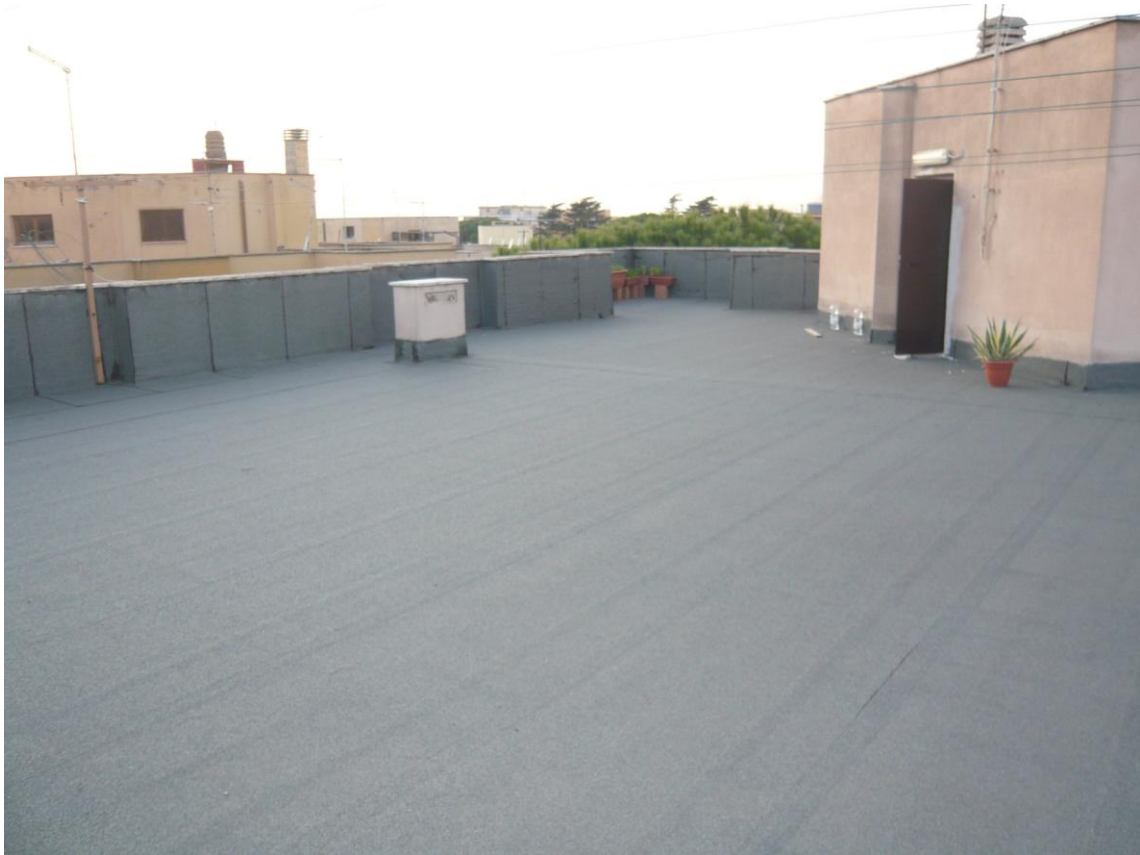
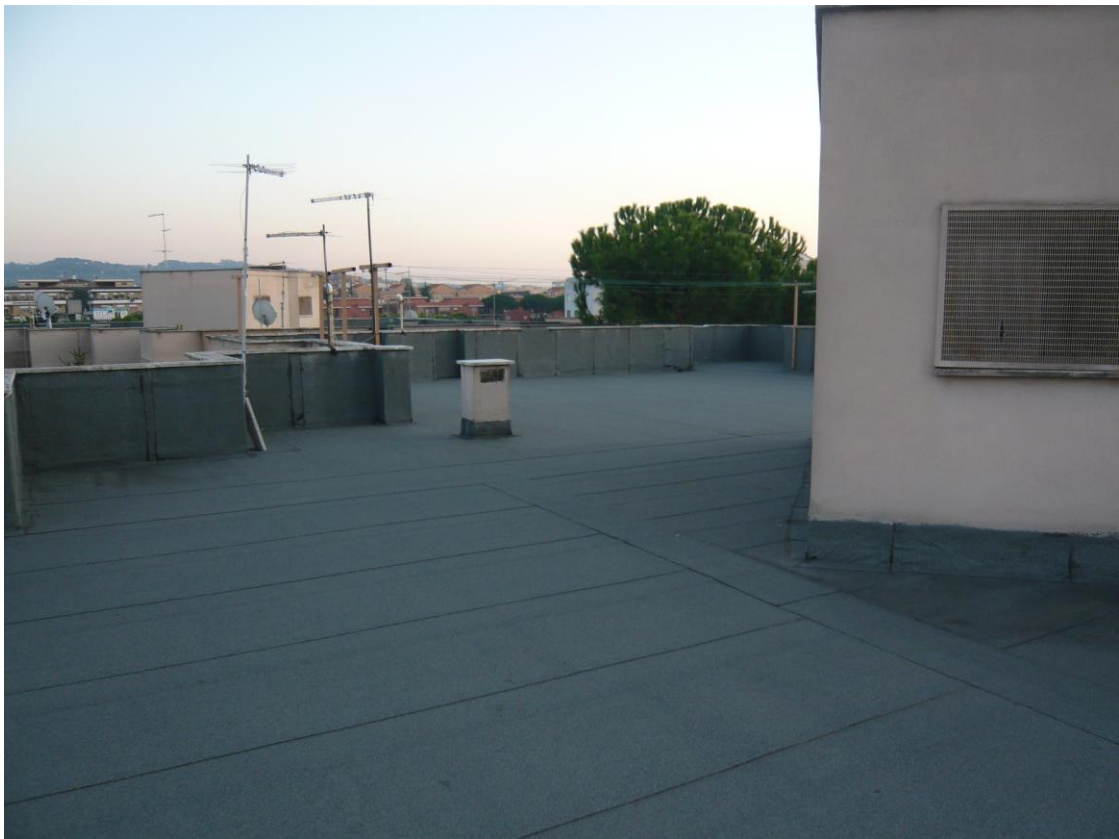
Documentazione fotografica edificio  
Copertura

- o La copertura è stata oggetto di rinnovamento in epoca non recente;
- o l'impianto elettrico è quello originario ed è privo della certificazione (**scadente**);

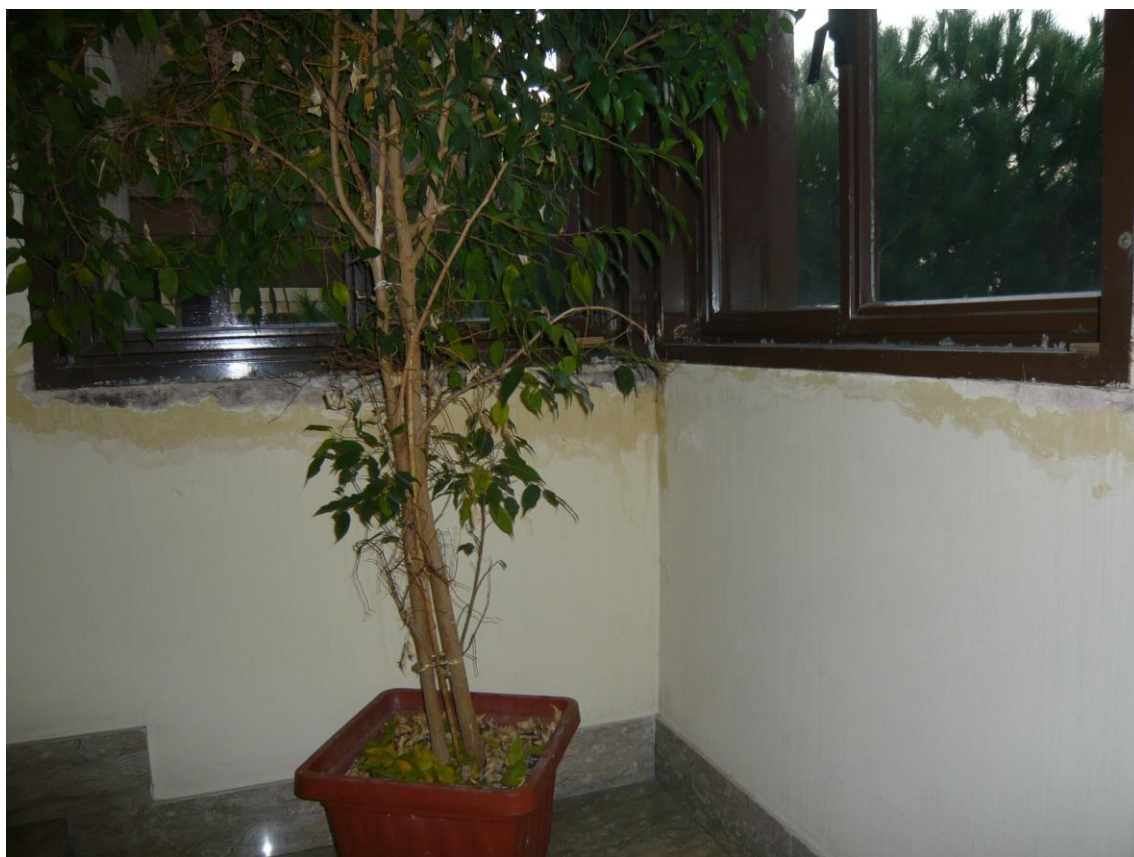
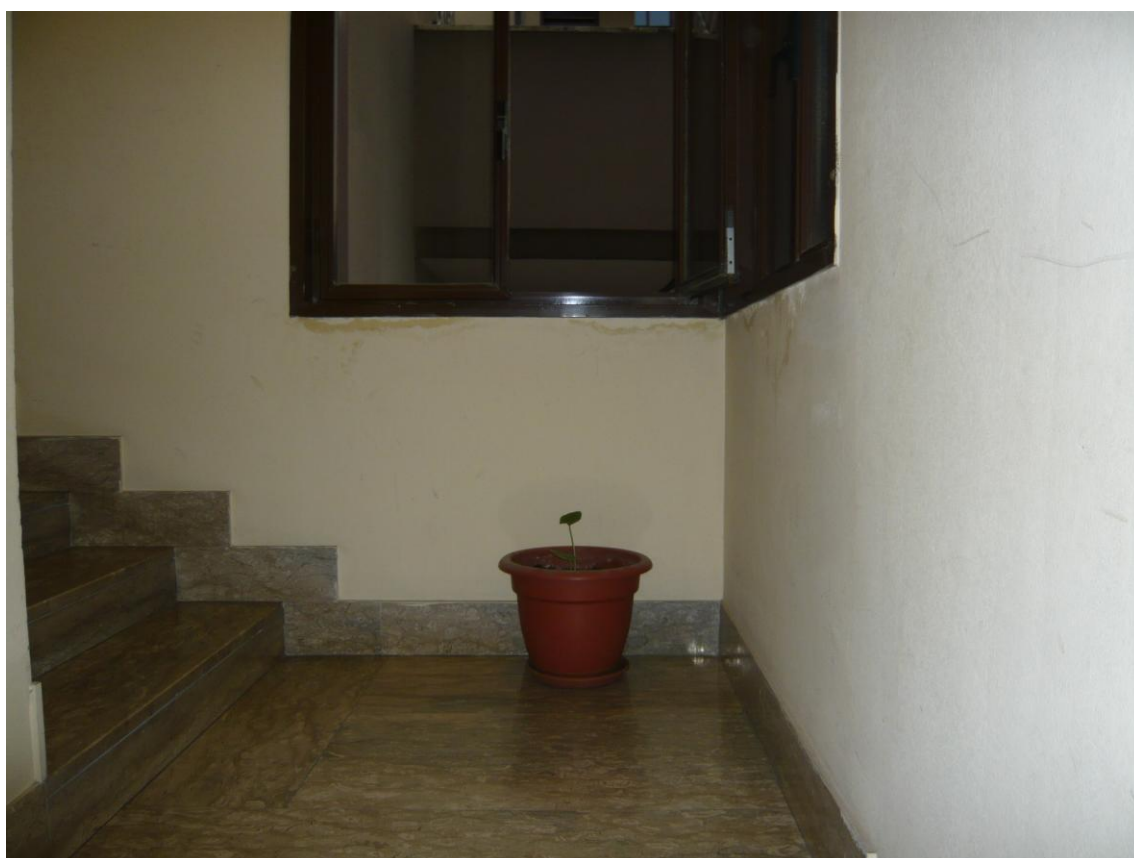
## Parti comuni

- o la porta di accesso si presenta in uno stato conservativo accettabile;
- o parti comuni: la pavimentazione delle scale e dei piani intermedi è quella originaria; le pareti presentano, in alcuni punti, crepe e macchie di umidità che richiedono interventi di risanamento, gli infissi sono quelli originali con problemi di tenuta agli agenti atmosferici; il piano interrato non è rifinito;

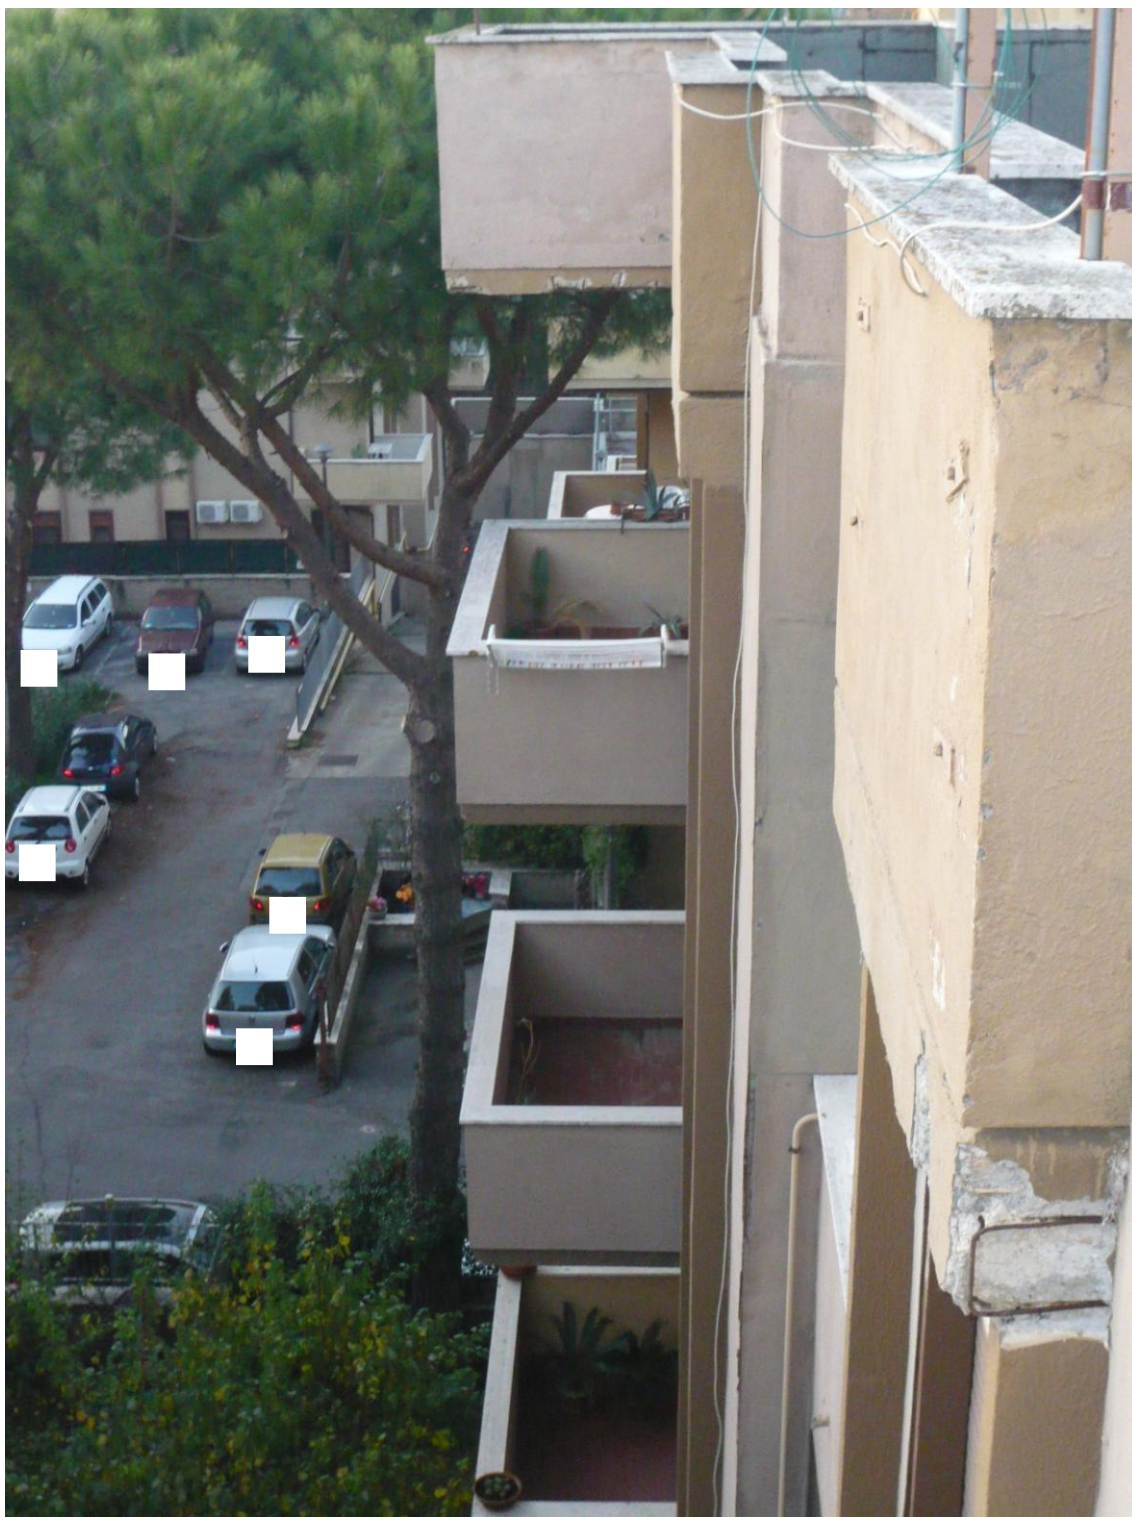
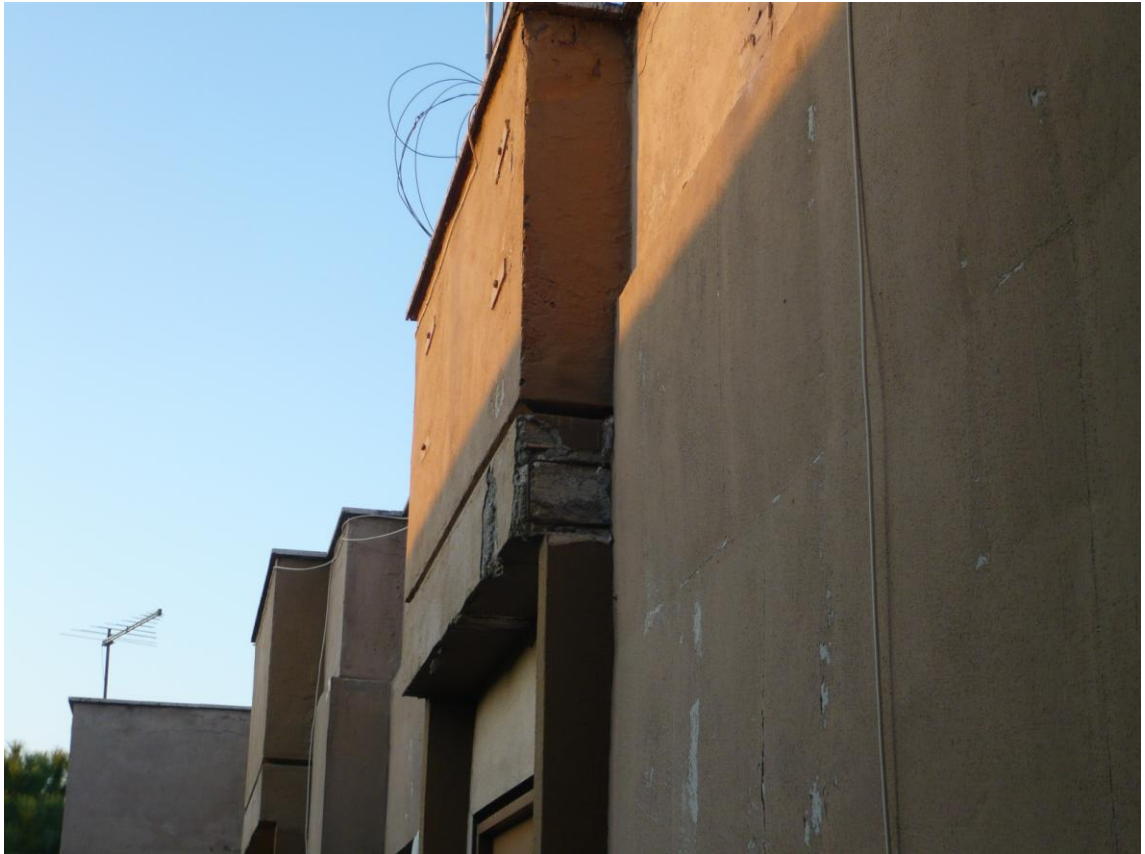
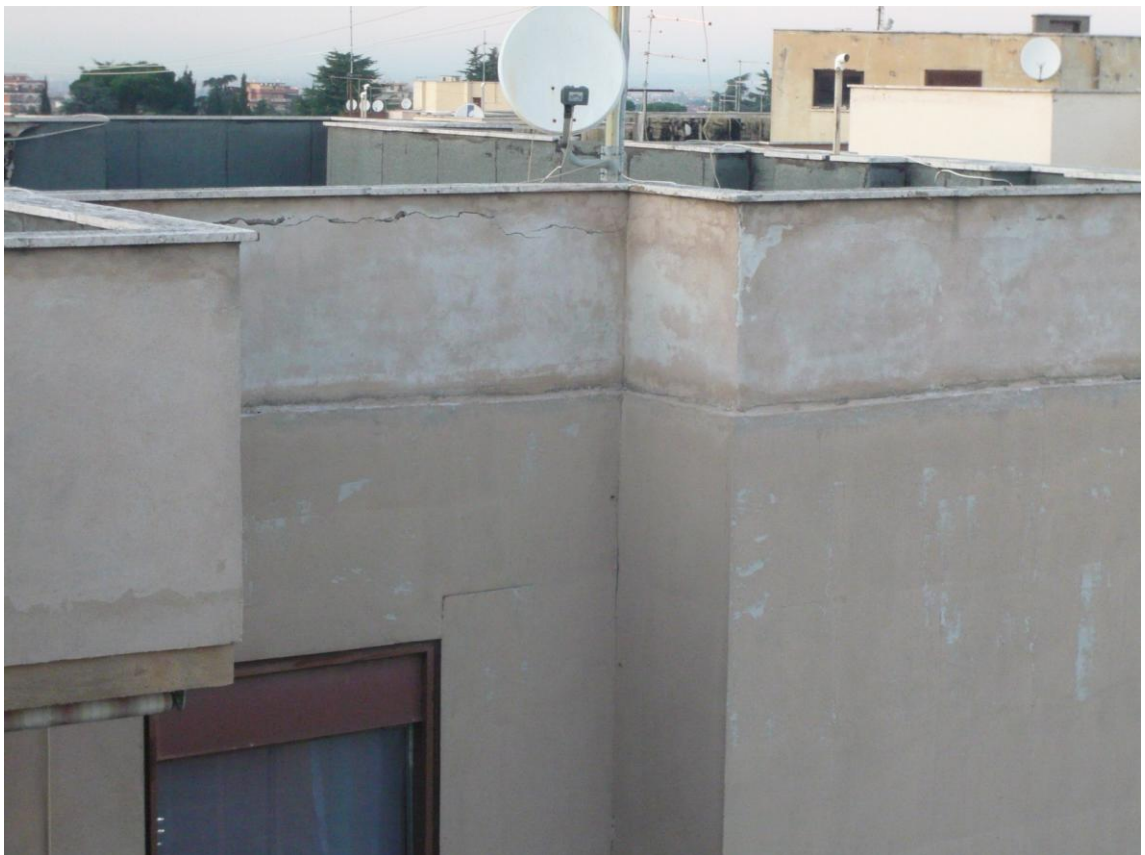
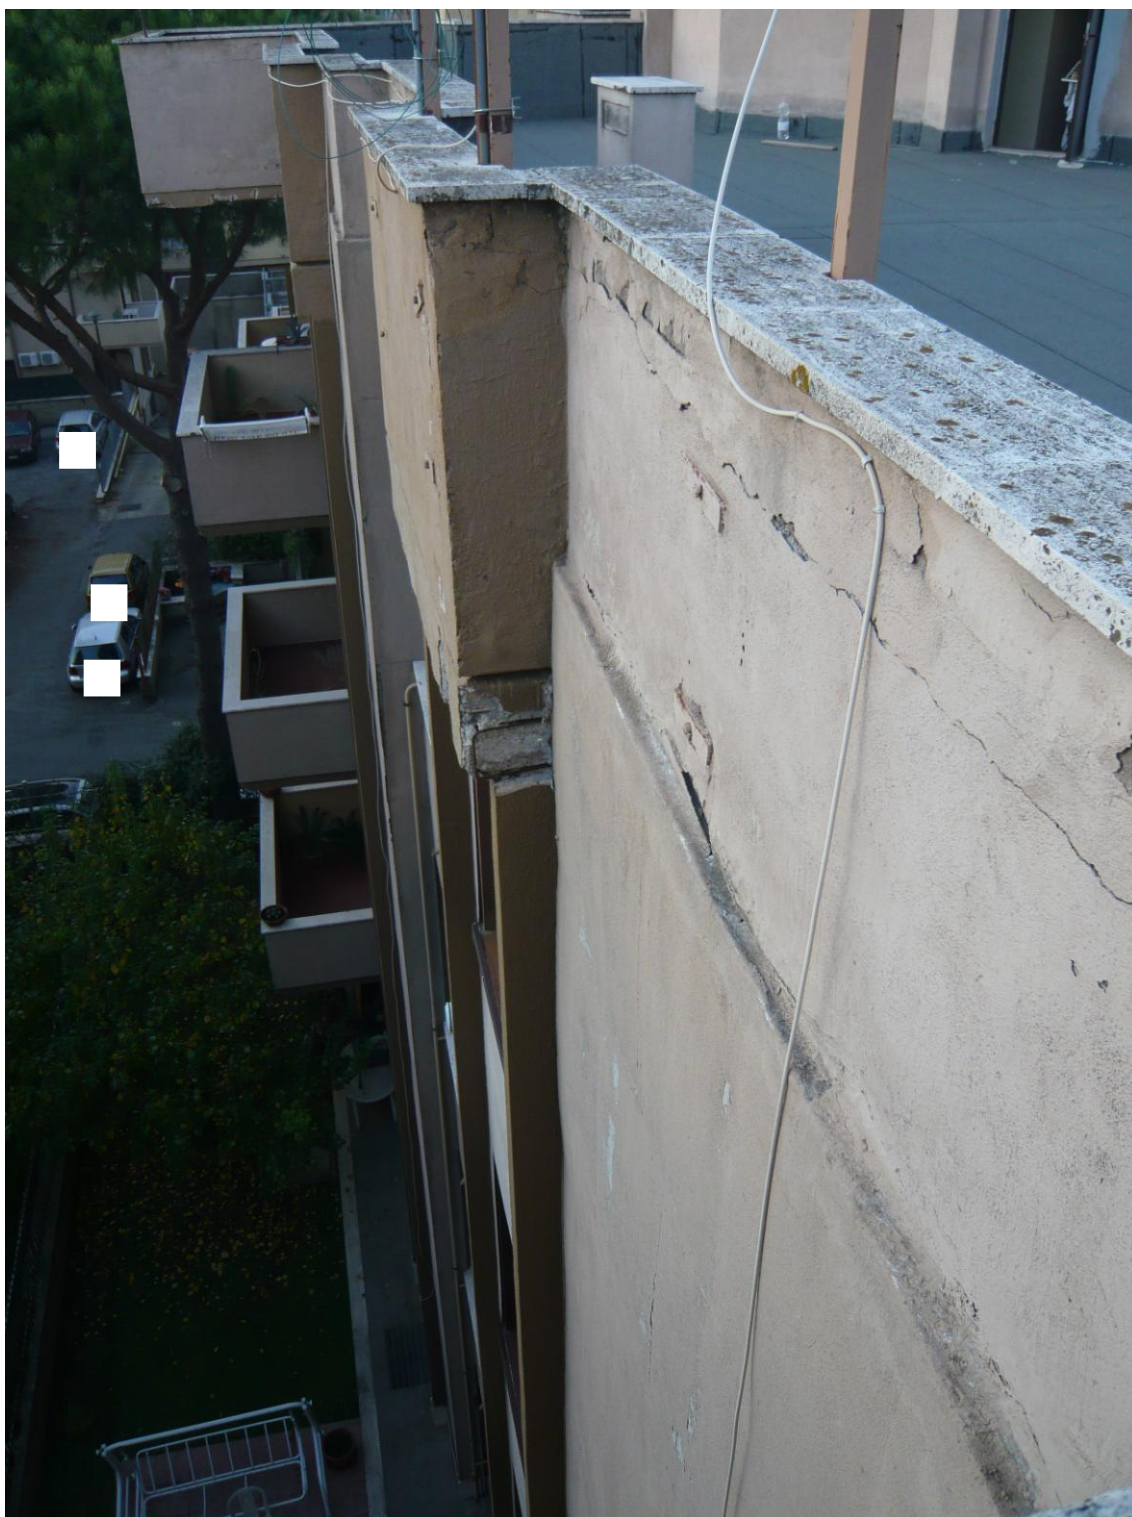
## Paramenti esterni

- o I prospetti esterni sono stati oggetto di ristrutturazioni in epoca non recente e si presentano in uno stato conservativo **scadente** a causa del distacco di parti di calcestruzzo degradato in corrispondenza di balconi e cordoli per la ruggine che forma il ferro sottostante. Inoltre, sono presenti diverse zone di sfaldamento dell'intonaco e altre con macchie di umidità.
