MARINA MILITARE

DIREZIONE DEL GENIO MILITARE PER LA MARINA – ROMA

RELAZIONE TECNICO – DESCRITTIVA

PALAZZINA N. 12 - ALLOGGIO MRM 0273

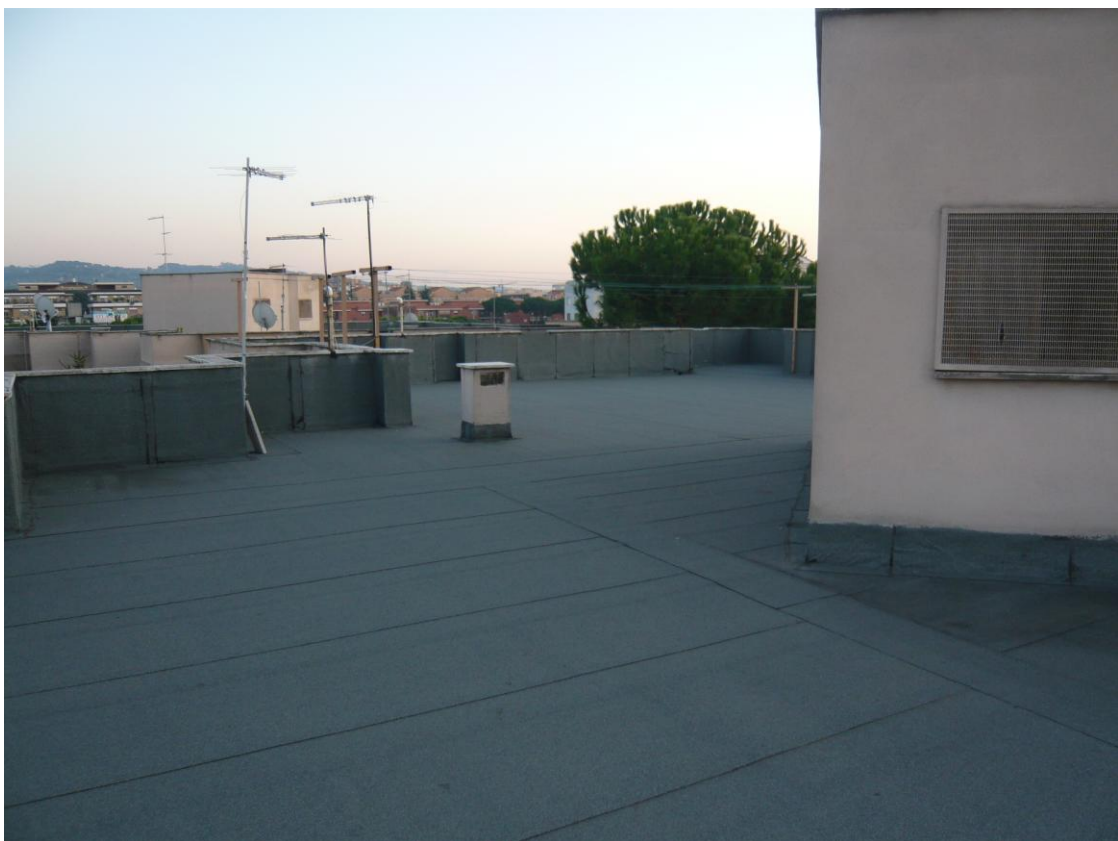
Documentazione fotografica edificio  
Copertura

- o La copertura è stata oggetto di rinnovamento in epoca non recente;
- o l'impianto elettrico è quello originario ed è privo della certificazione (**scadente**);

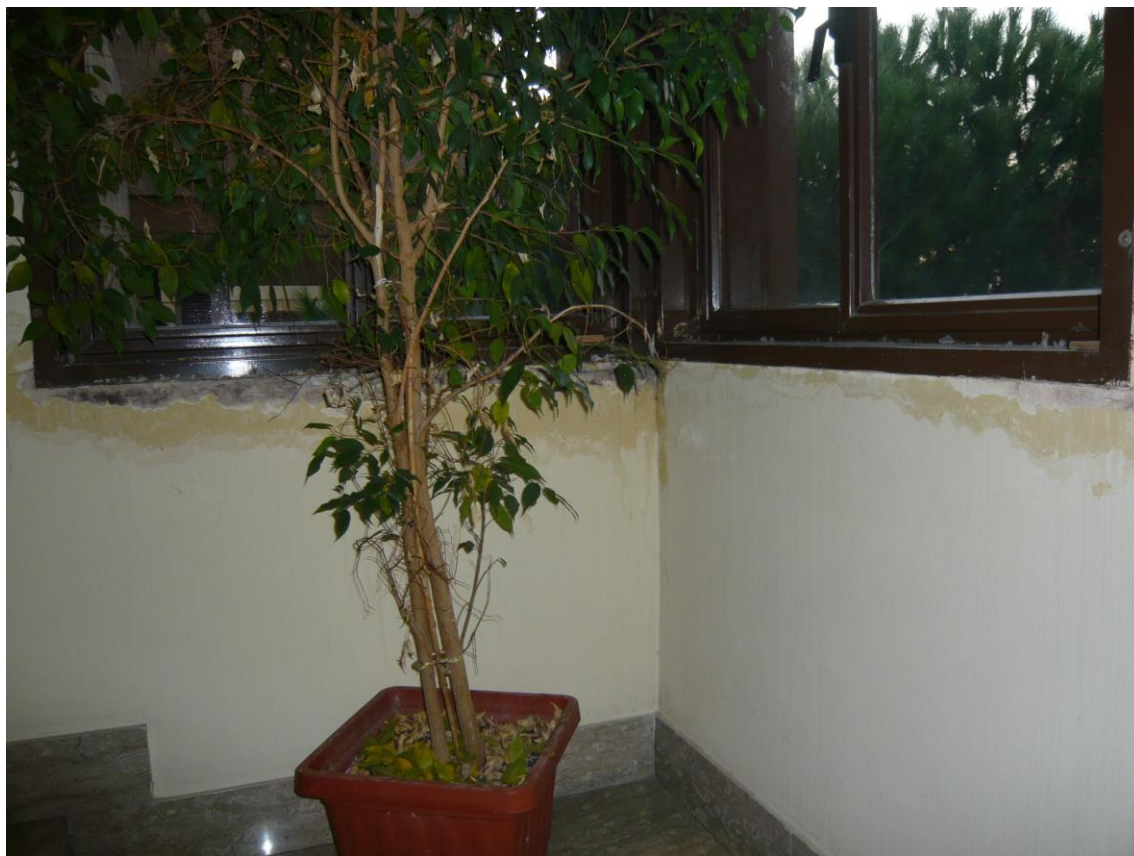
## Parti comuni

- o la porta di accesso si presenta in uno stato conservativo accettabile;
- o parti comuni: la pavimentazione delle scale e dei piani intermedi è quella originaria; le pareti presentano, in alcuni punti, crepe e macchie di umidità che richiedono interventi di risanamento, gli infissi sono quelli originali con problemi di tenuta agli agenti atmosferici; il piano interrato non è rifinito;

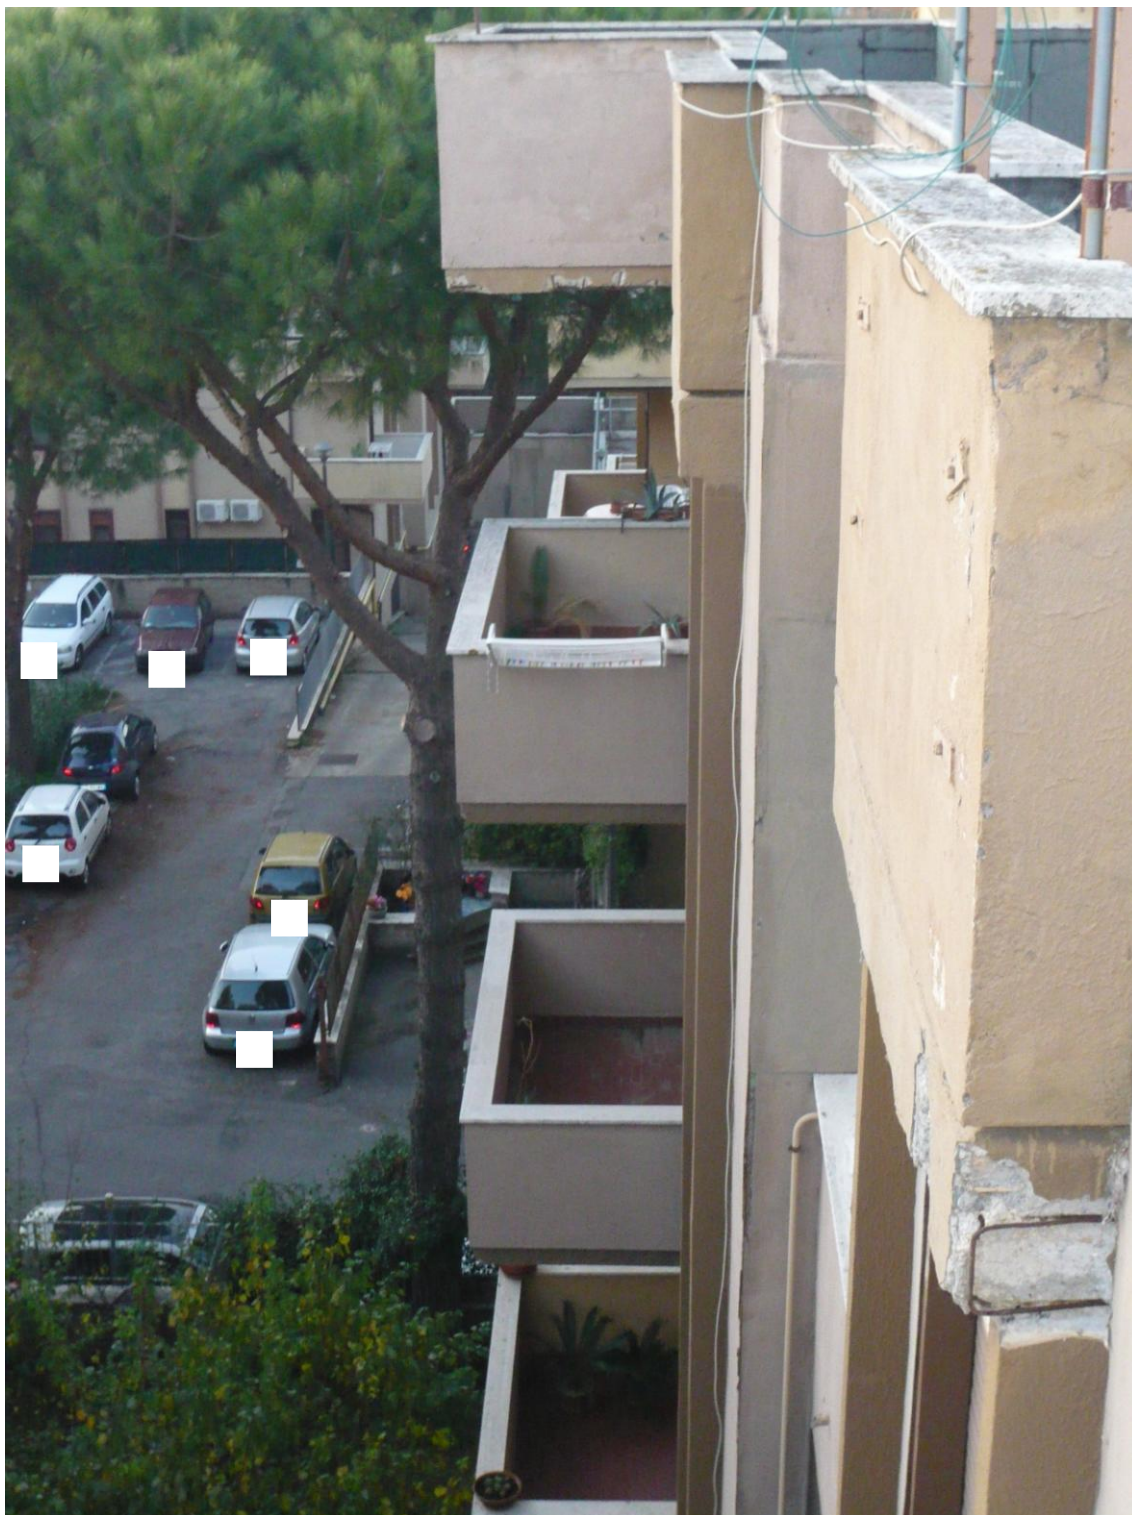
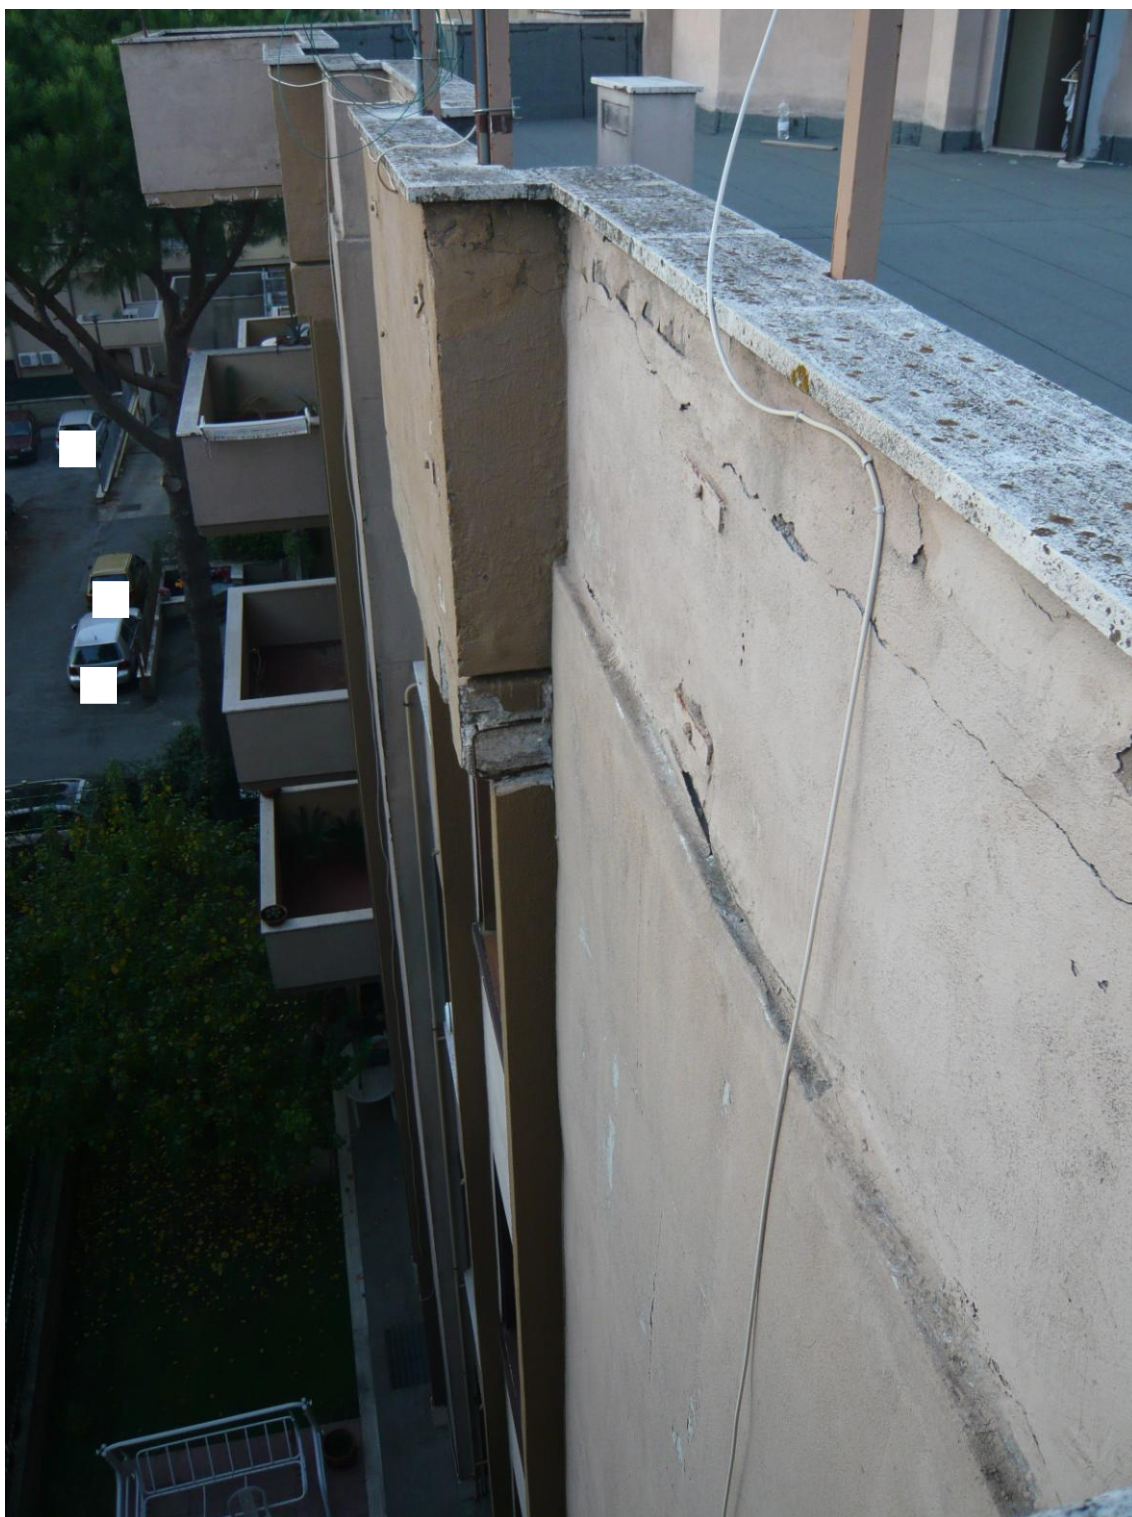
## Paramenti esterni

- o I prospetti esterni sono stati oggetto di ristrutturazioni in epoca non recente e si presentano in uno stato conservativo **scadente** a causa del distacco di parti di calcestruzzo degradato in corrispondenza di balconi e cordoli per la ruggine che forma il ferro sottostante. Inoltre, sono presenti diverse zone di sfaldamento dell'intonaco e altre con macchie di umidità.
