DIREZIONE DEL GENIO MILITARE PER LA MARINA – ROMA

RELAZIONE TECNICO – DESCRITTIVA

PALAZZINA N. 12 - ALLOGGIO MRM 0278

CIAMPINO (RM) Via Mura dei Francesi, 195

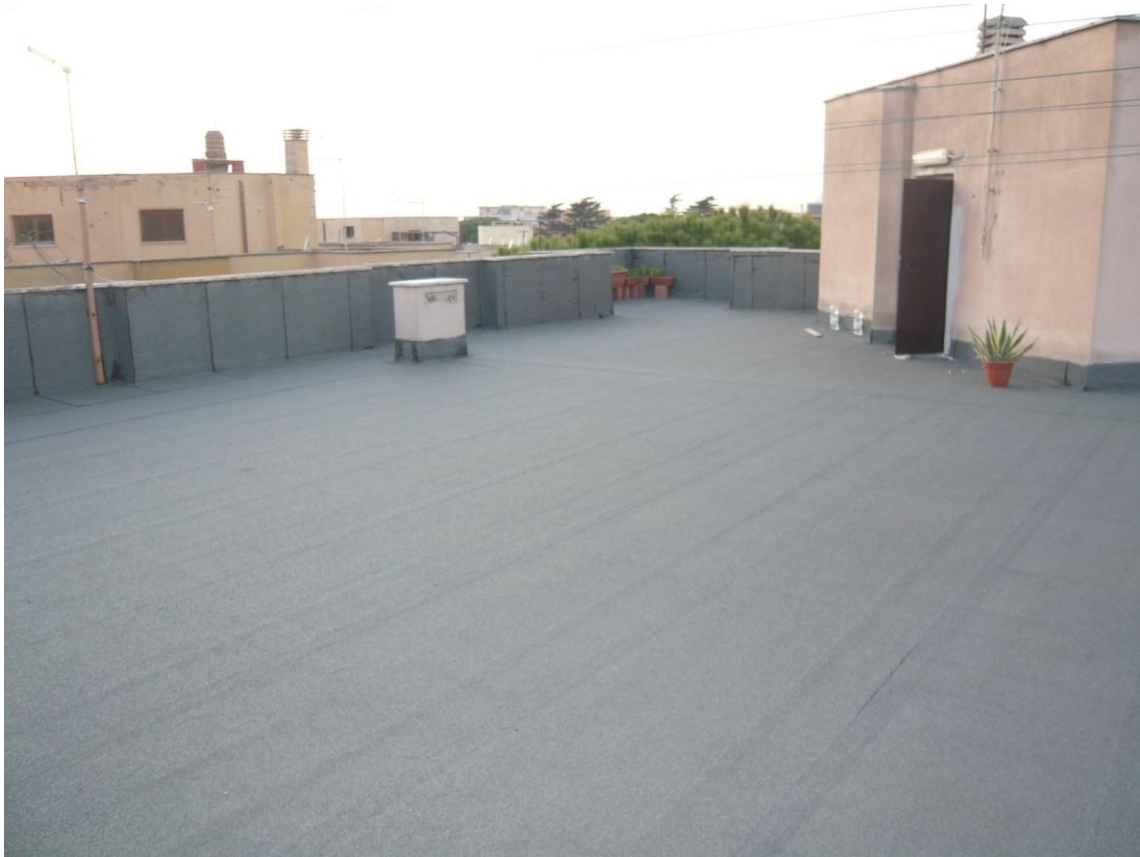
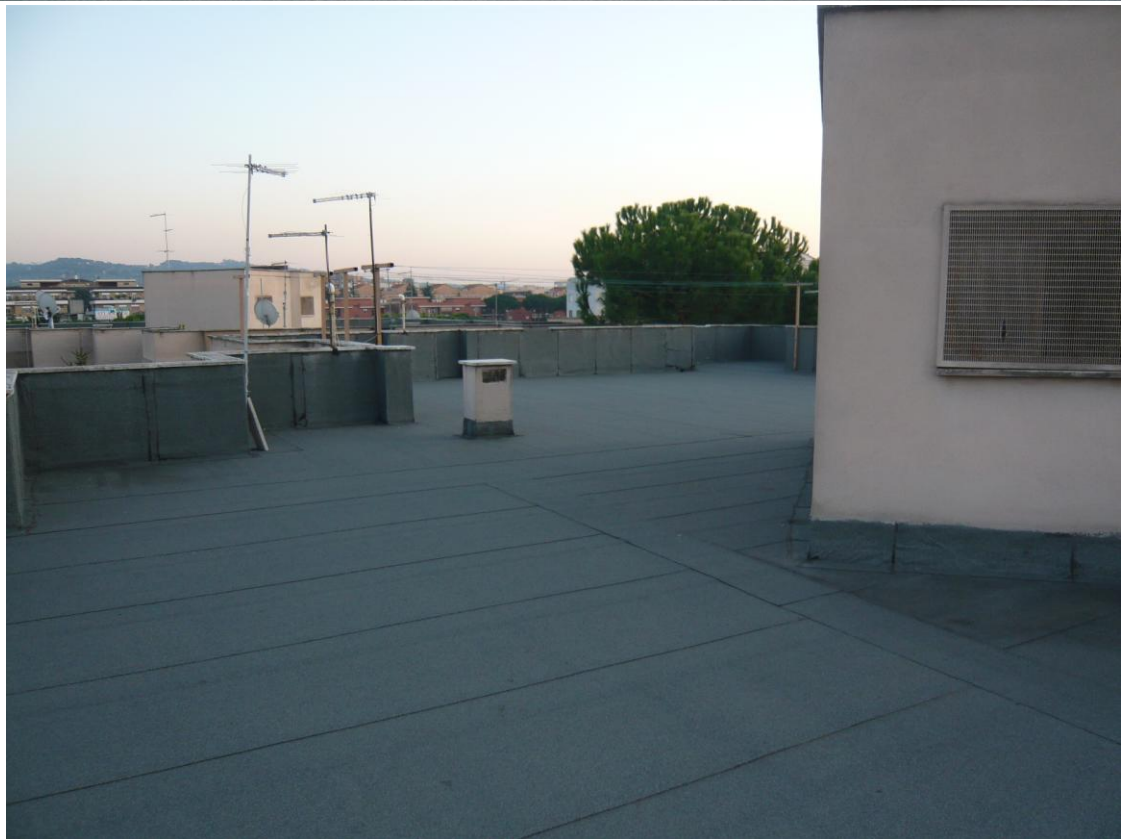
Documentazione fotografica edificio  
Copertura

- o La copertura è stata oggetto di rinnovamento in epoca non recente;
- o l'impianto elettrico è quello originario ed è privo della certificazione (**scadente**);

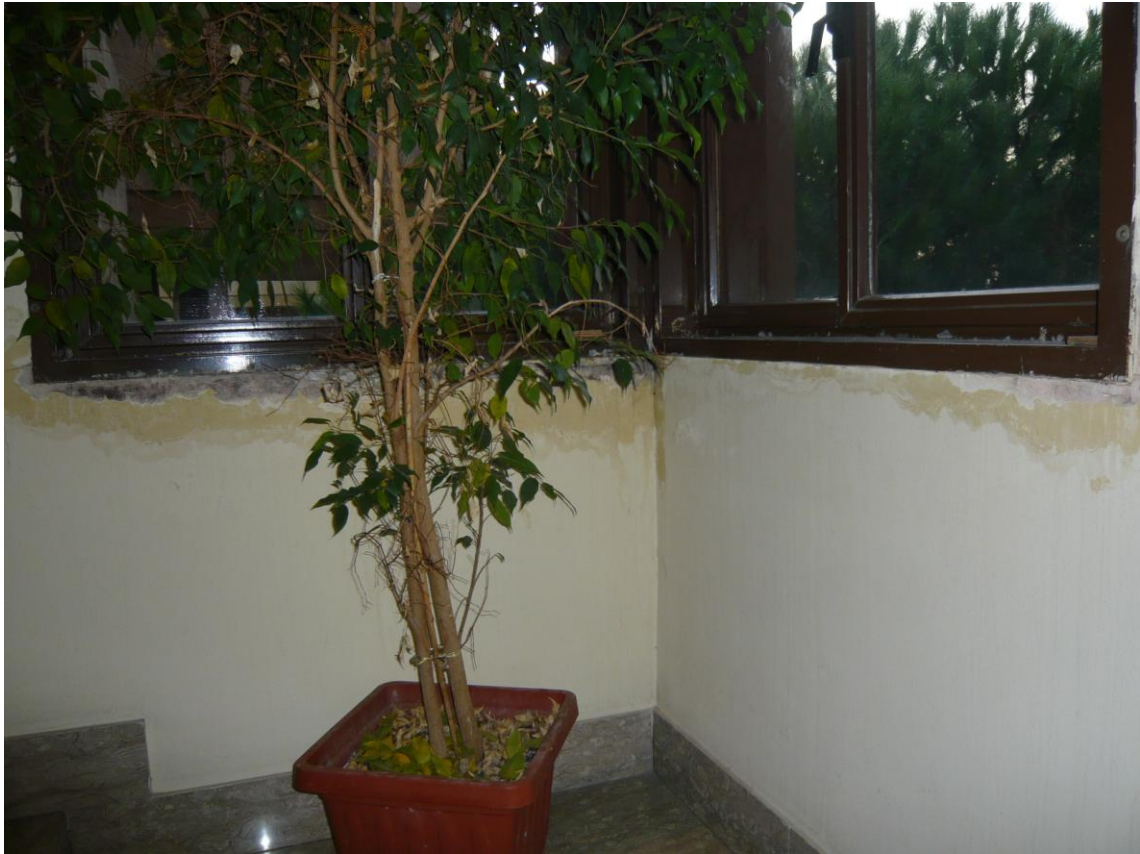
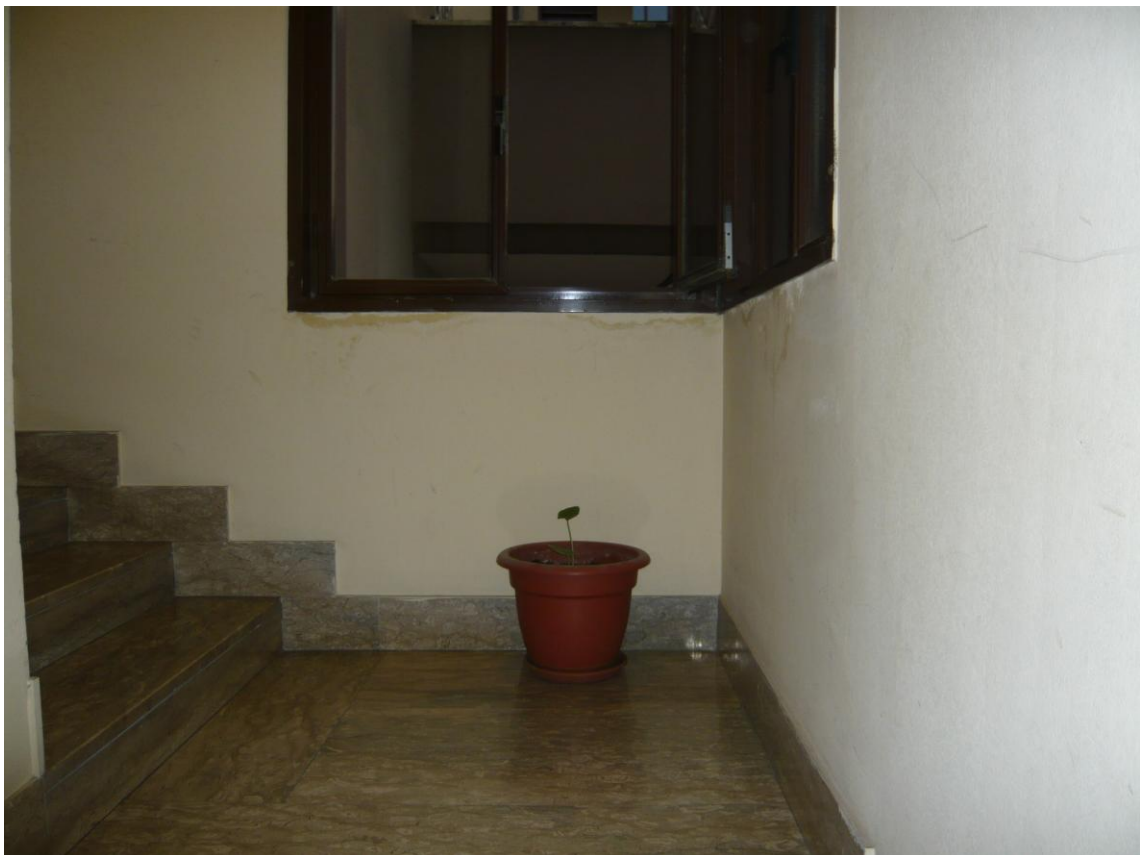
## Parti comuni

- o la porta di accesso si presenta in uno stato conservativo accettabile;
- o parti comuni: la pavimentazione delle scale e dei piani intermedi è quella originaria; le pareti presentano, in alcuni punti, crepe e macchie di umidità che richiedono interventi di risanamento, gli infissi sono quelli originali con problemi di tenuta agli agenti atmosferici; il piano interrato non è rifinito;

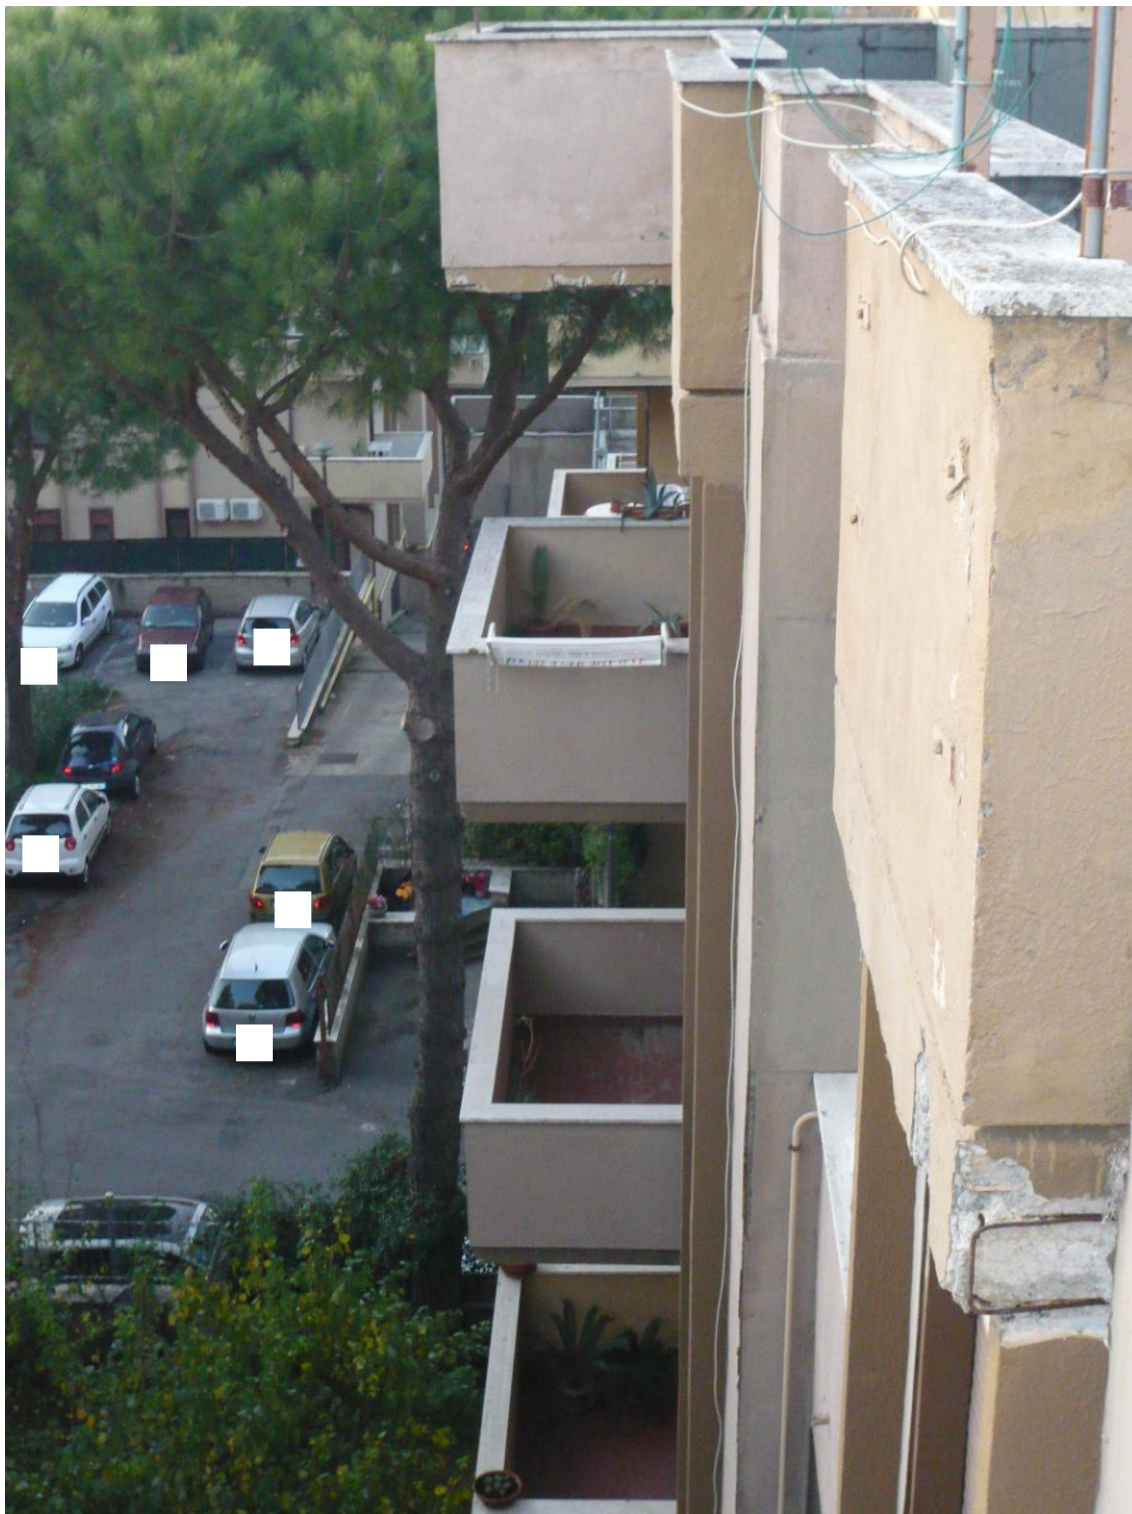
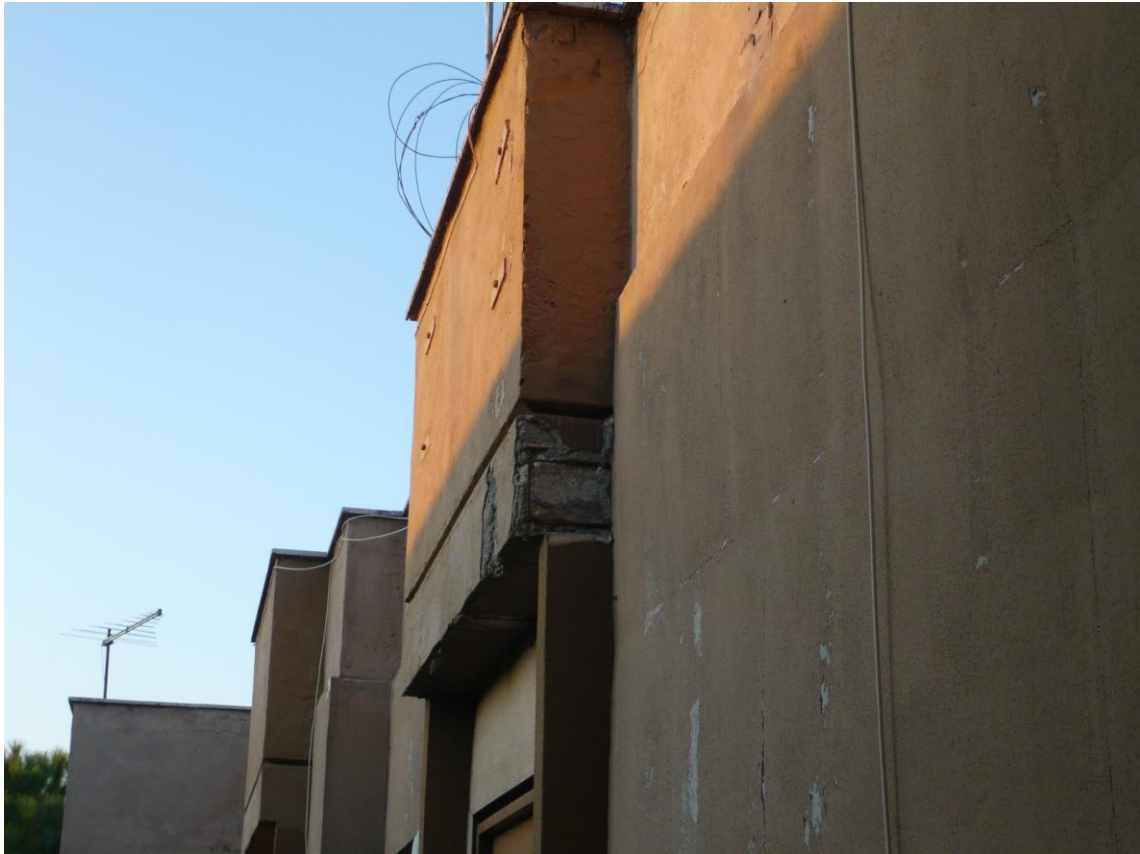
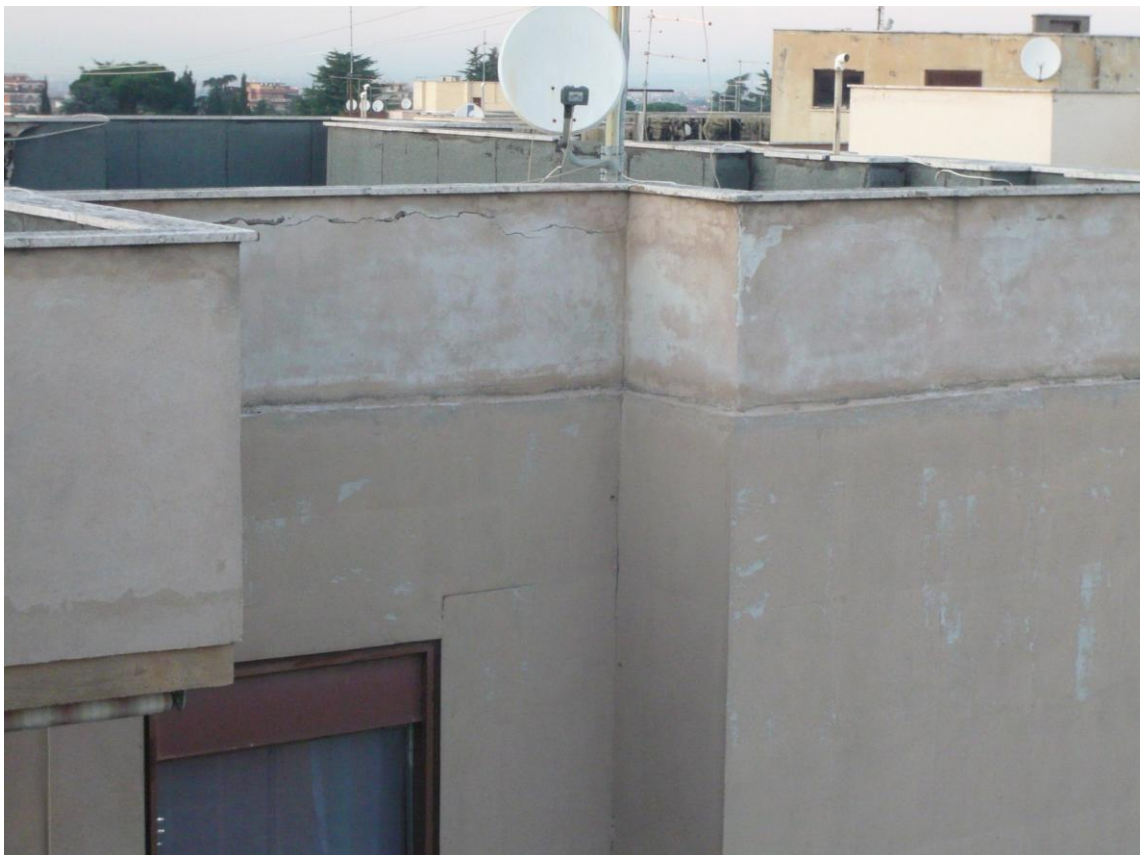
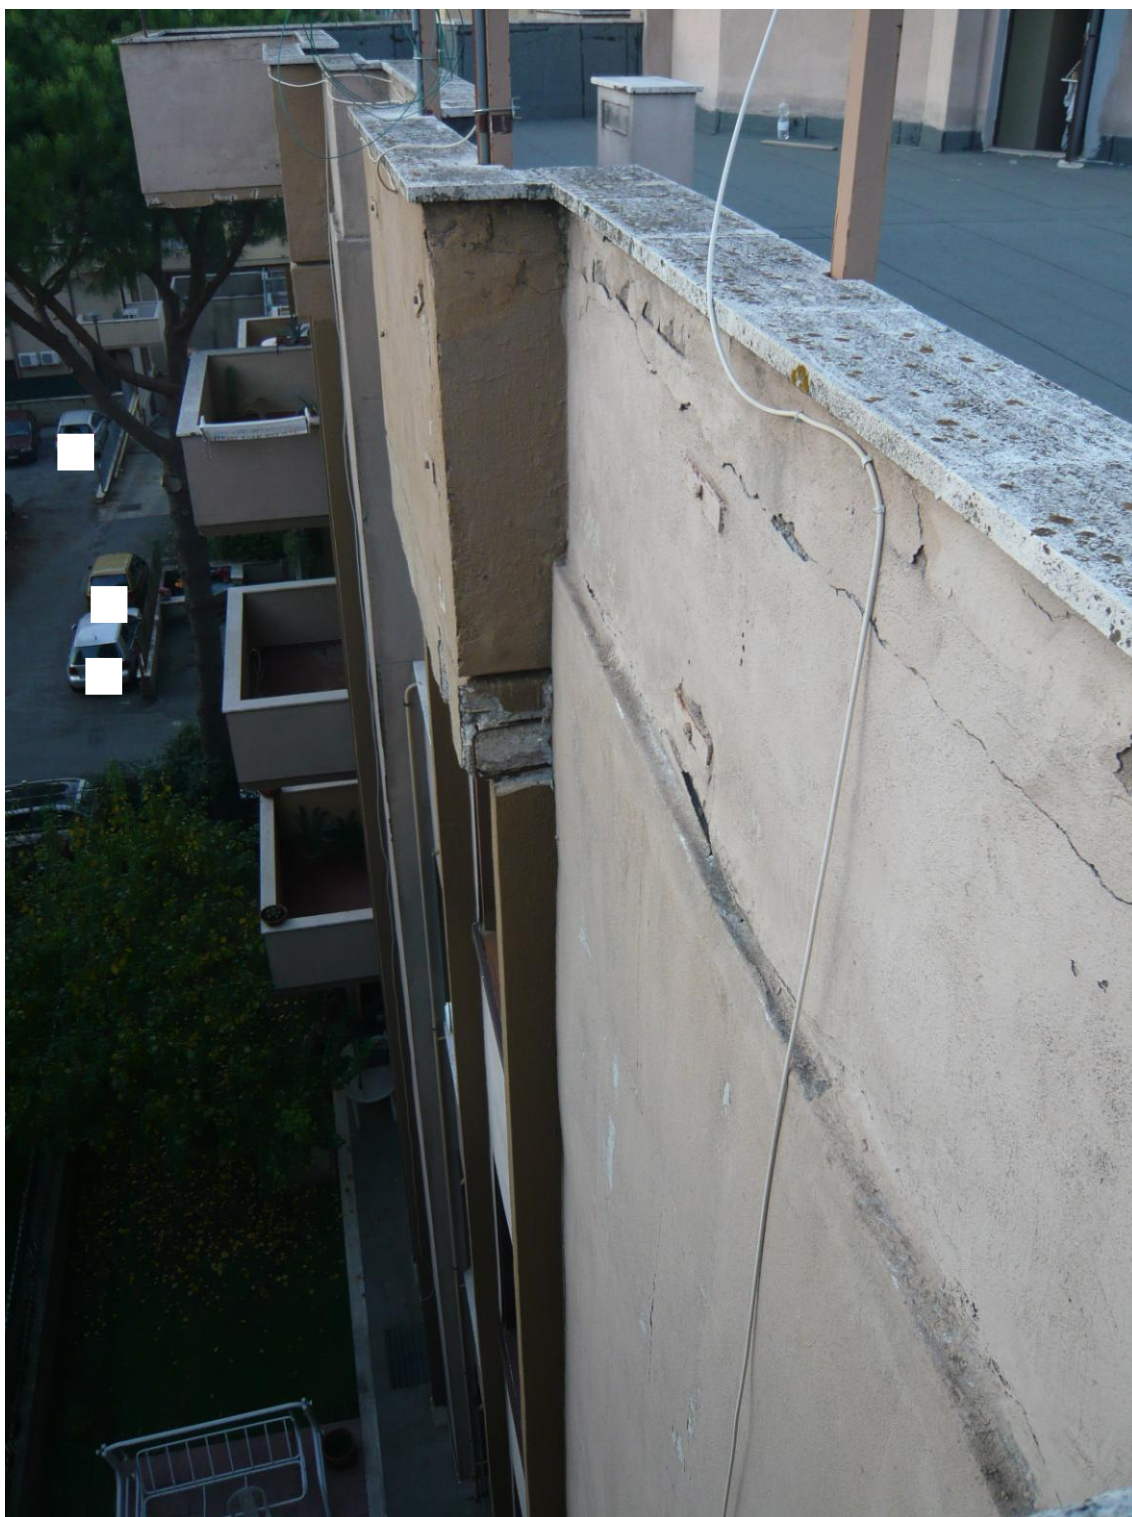
## Paramenti esterni

- o I prospetti esterni sono stati oggetto di ristrutturazioni in epoca non recente e si presentano in uno stato conservativo **scadente** a causa del distacco di parti di calcestruzzo degradato in corrispondenza di balconi e cordoli per la ruggine che forma il ferro sottostante. Inoltre, sono presenti diverse zone di sfaldamento dell'intonaco e altre con macchie di umidità.
