MARINA MILITARE

DIREZIONE DEL GENIO MILITARE PER LA MARINA –  
ROMA

RELAZIONE TECNICO – DESCRITTIVA  
PALAZZINA N. 13 - ALLOGGIO MRM 0282 -

CIAMPINO (RM) Via Mura dei Francesi, 195

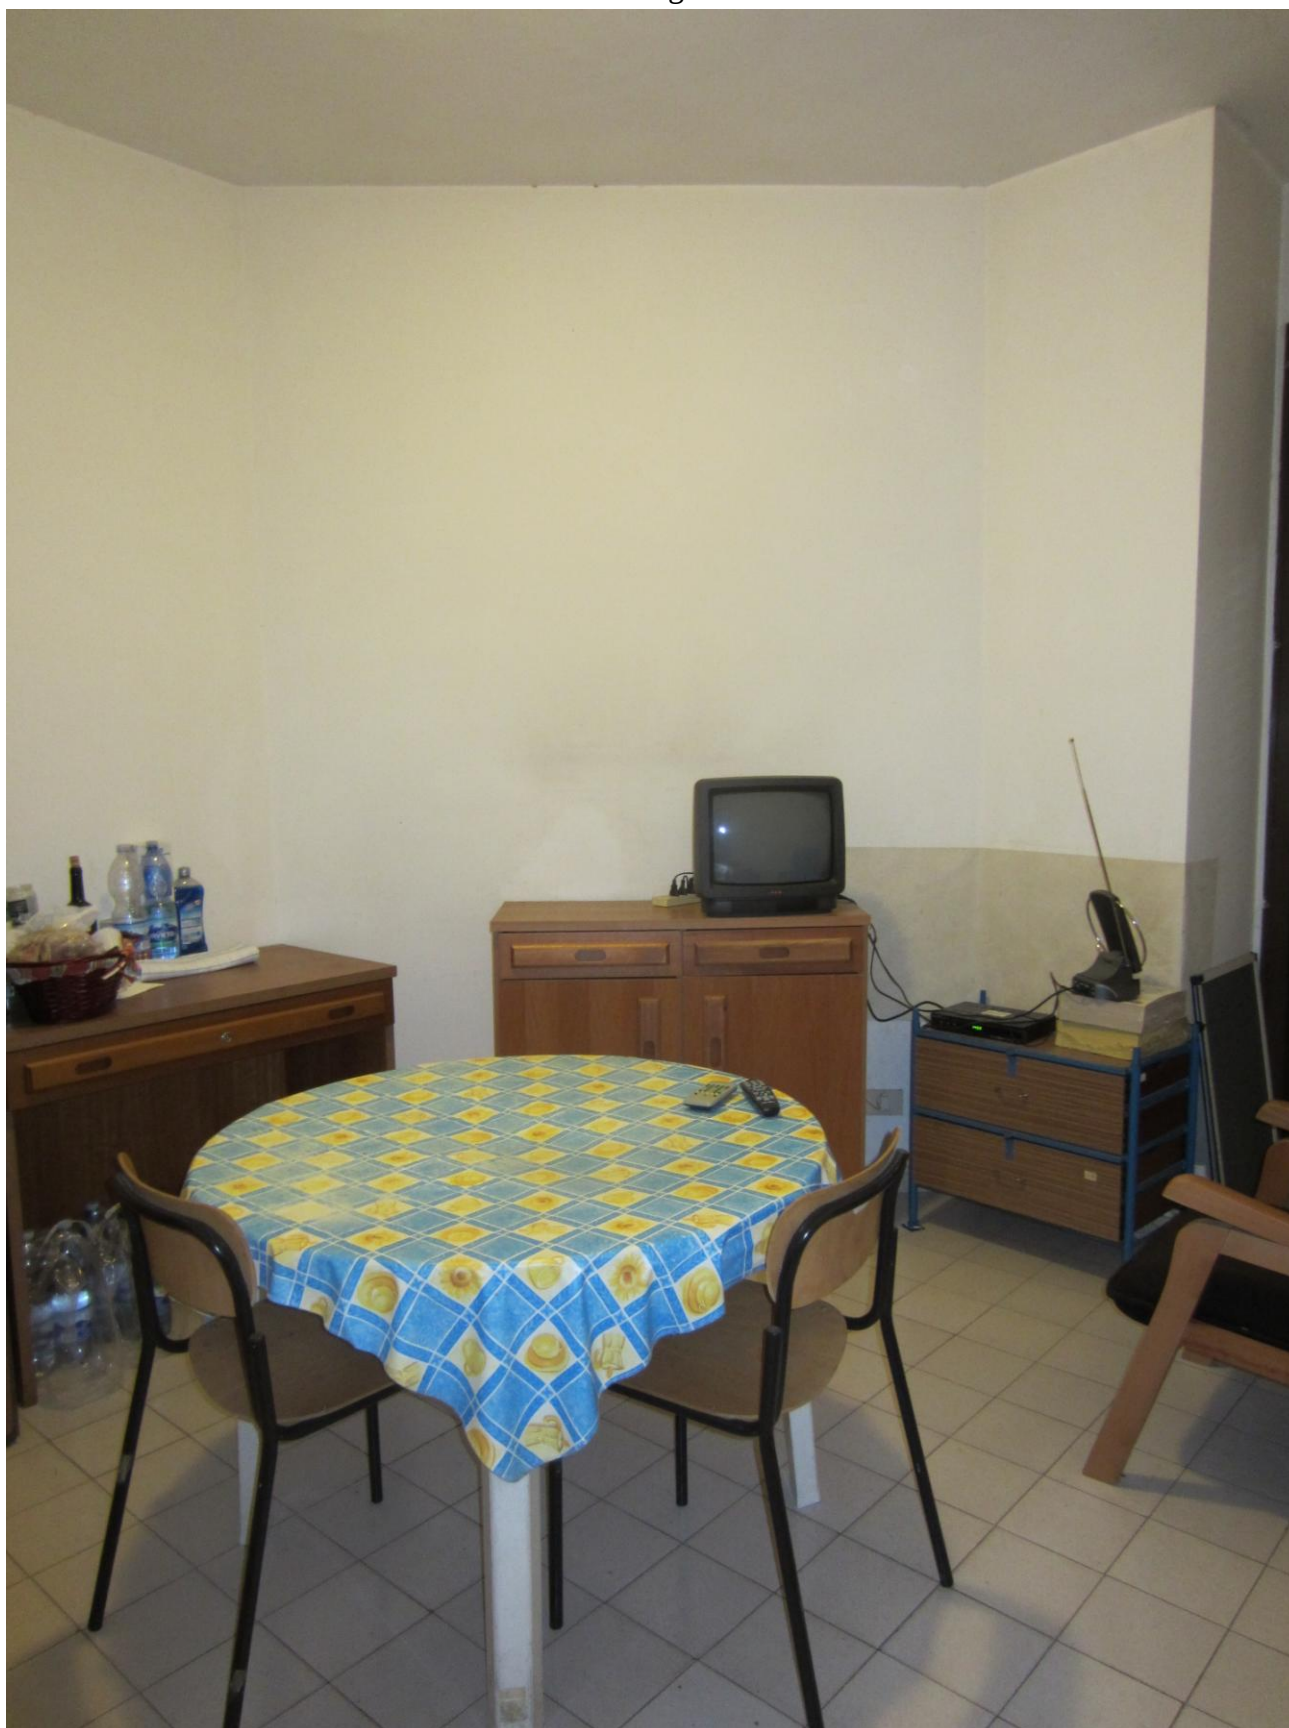
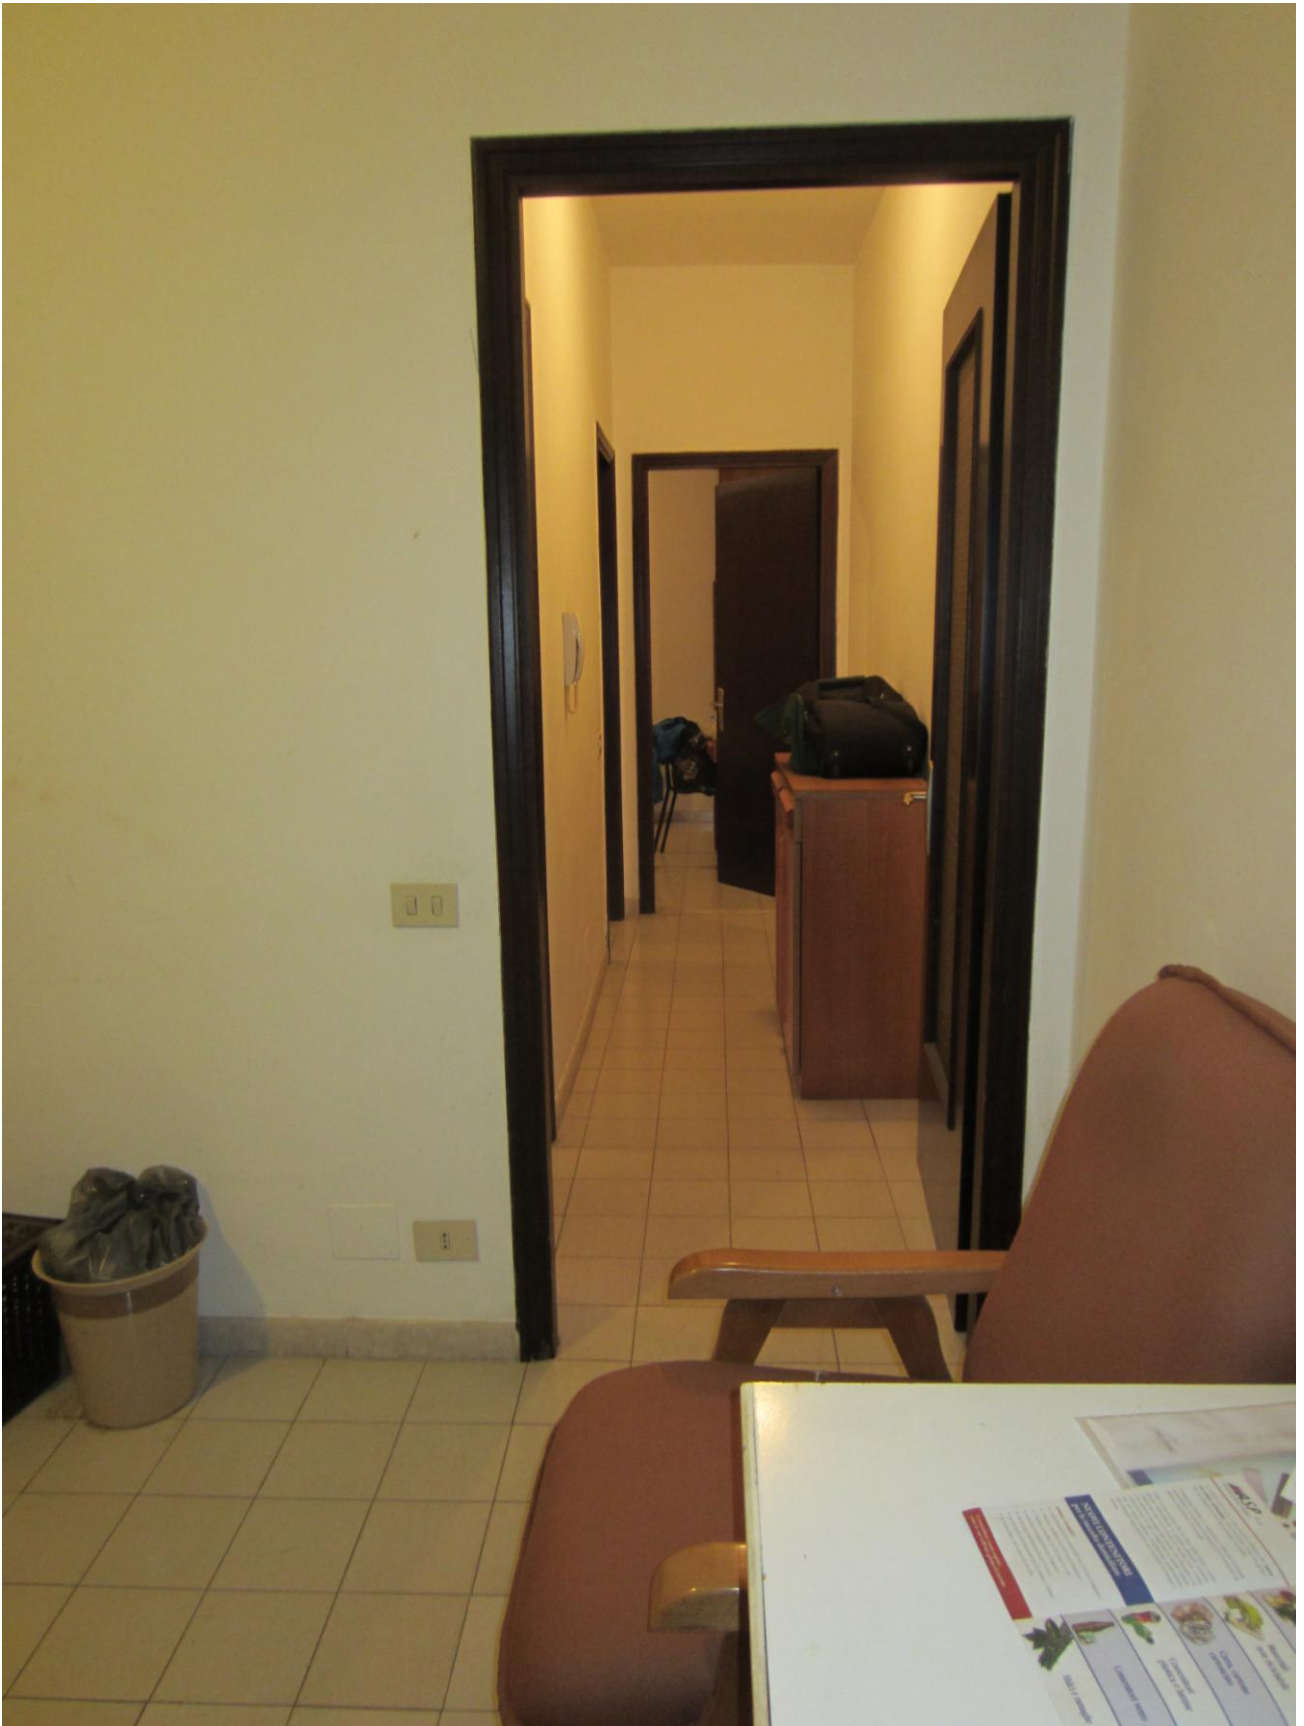
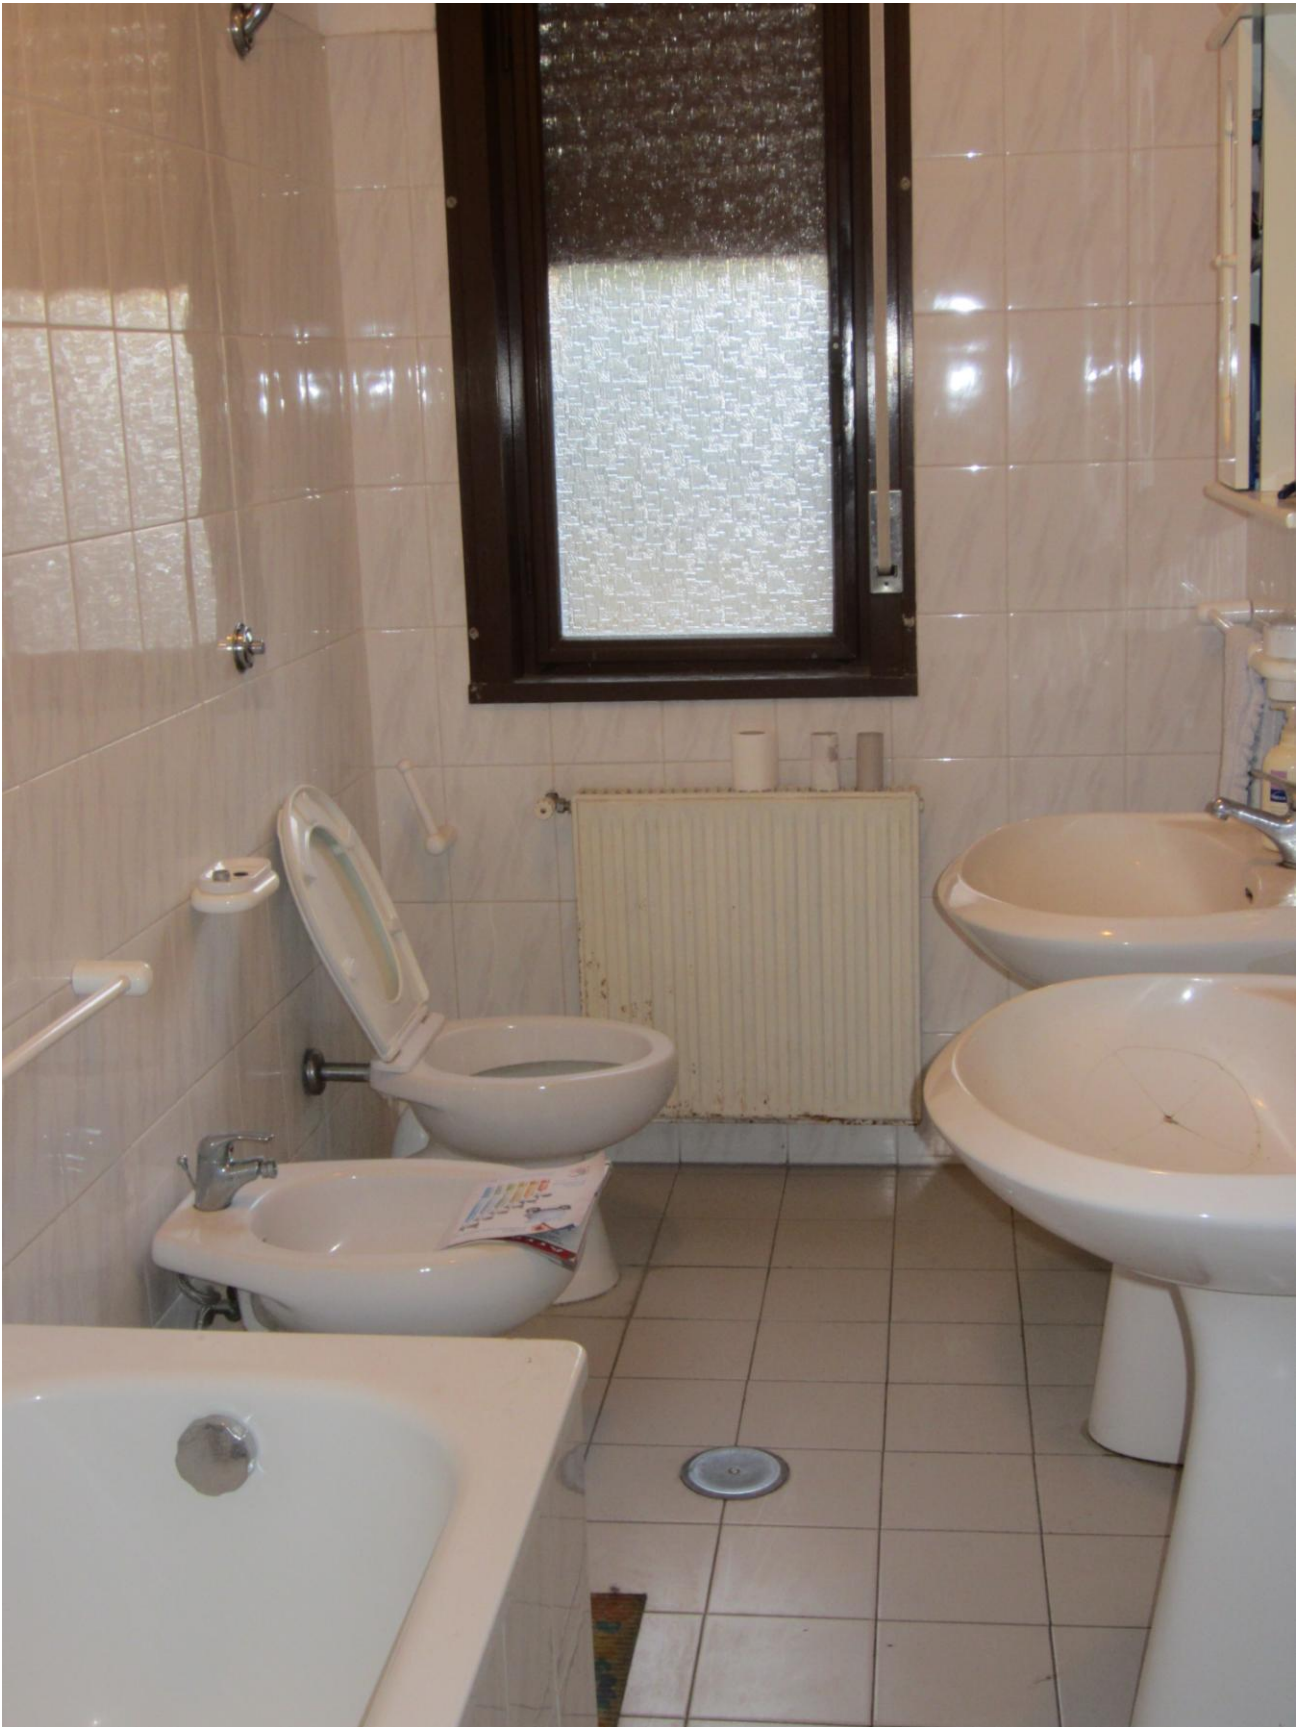
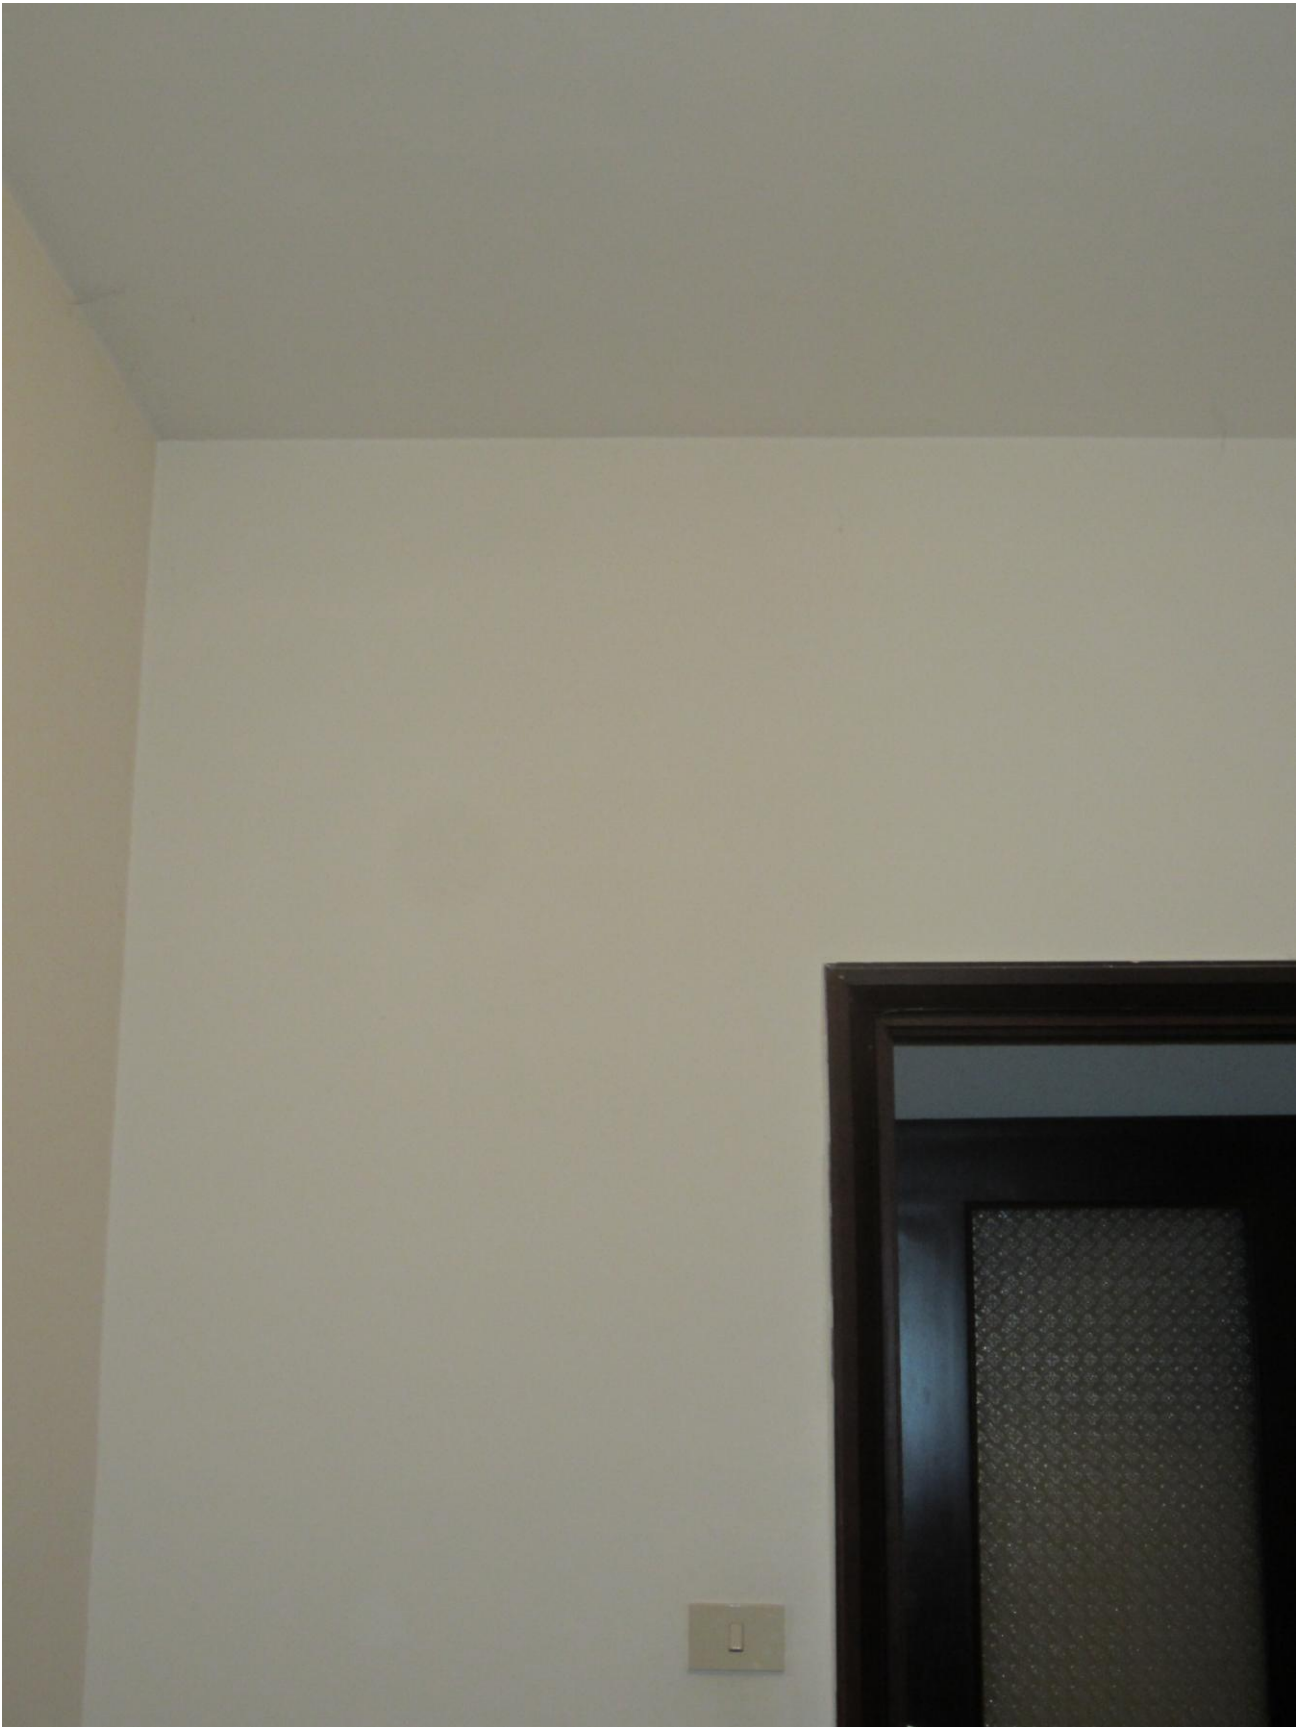
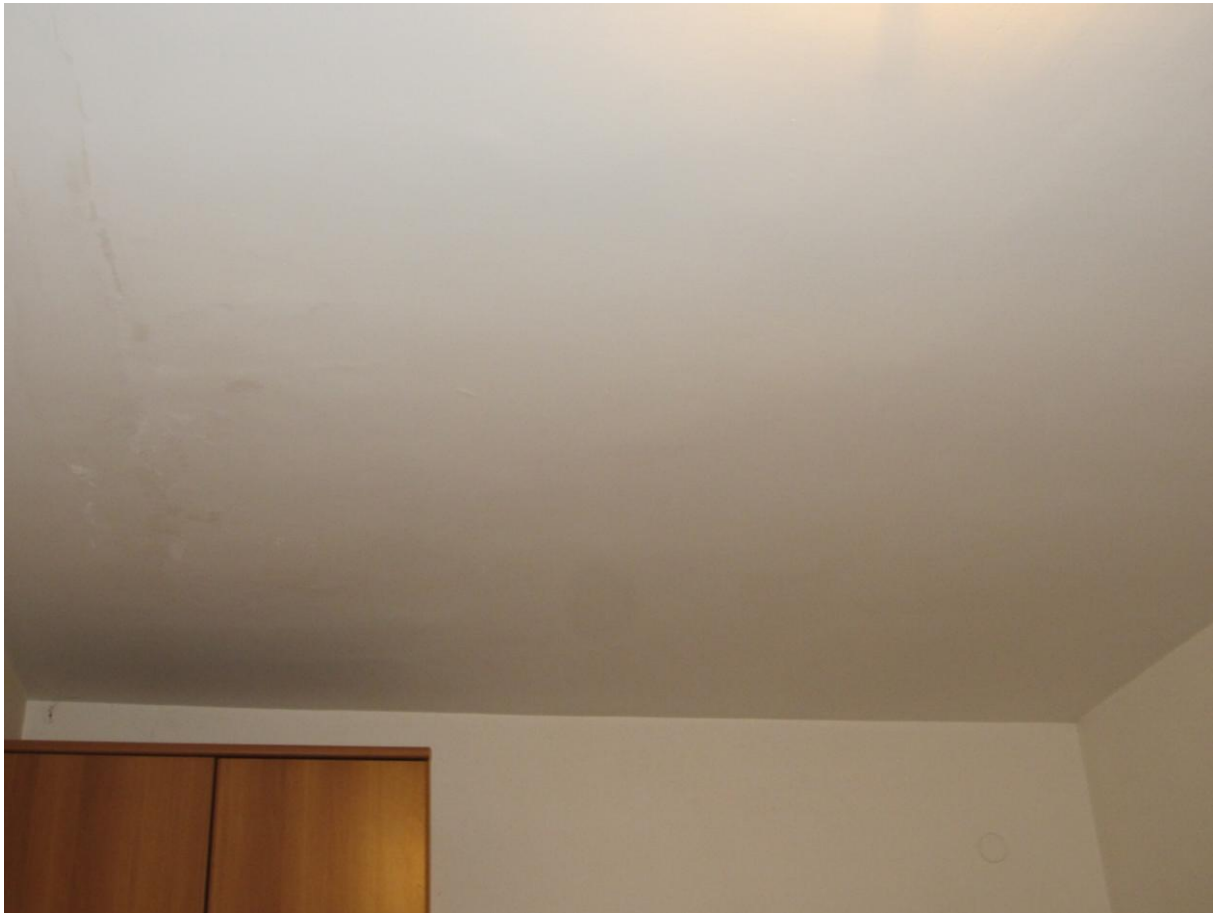
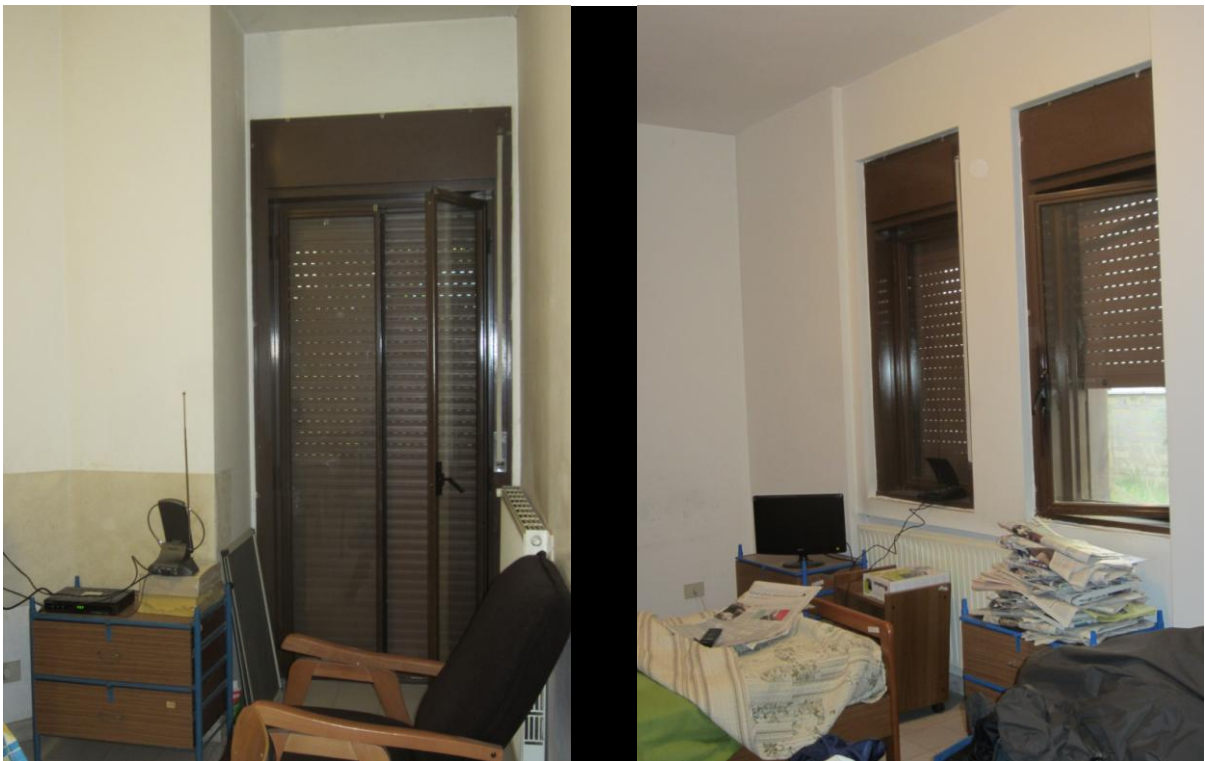
Documentazione fotografica Unità Abitativa

- o le pareti e i soffitti presentano, in diverse zone, macchie di umidità e crepe che richiedono interventi di risanamento e tinteggiatura (**scadente**);

- o gli infissi esterni sono quelli originari e sono del tipo in ferro zincato tinteggiati a fuoco e si presentano in uno stato conservativo **scadente** con problemi di tenuta agli agenti atmosferici;

- o i servizi igienici sono stati rinnovati in epoca non recente (rifacimento della pavimentazione e sostituzione dei sanitari e rubinetteria);
- o corte esterna con pavimentazione in pietrini di cemento (necessità di interventi di risanamento);

In relazione ai parametri di riferimento della presente scheda, lo stato di conservazione dell'unità può essere ritenuto **mediocre** per le caratteristiche sopra descritte. Ciò comporta la necessità di interventi volti ad adeguare gli impianti alla vigente normativa ed a ripristinare la funzionalità pratica ed estetica degli elementi che compongono l'unità medesima.
