MARINA MILITARE

DIREZIONE DEL GENIO MILITARE PER LA MARINA –  
ROMA

RELAZIONE TECNICO – DESCRITTIVA  
PALAZZINA N. 13 - ALLOGGIO MRM 0285-

CIAMPINO (RM) Via Mura dei Francesi, 195

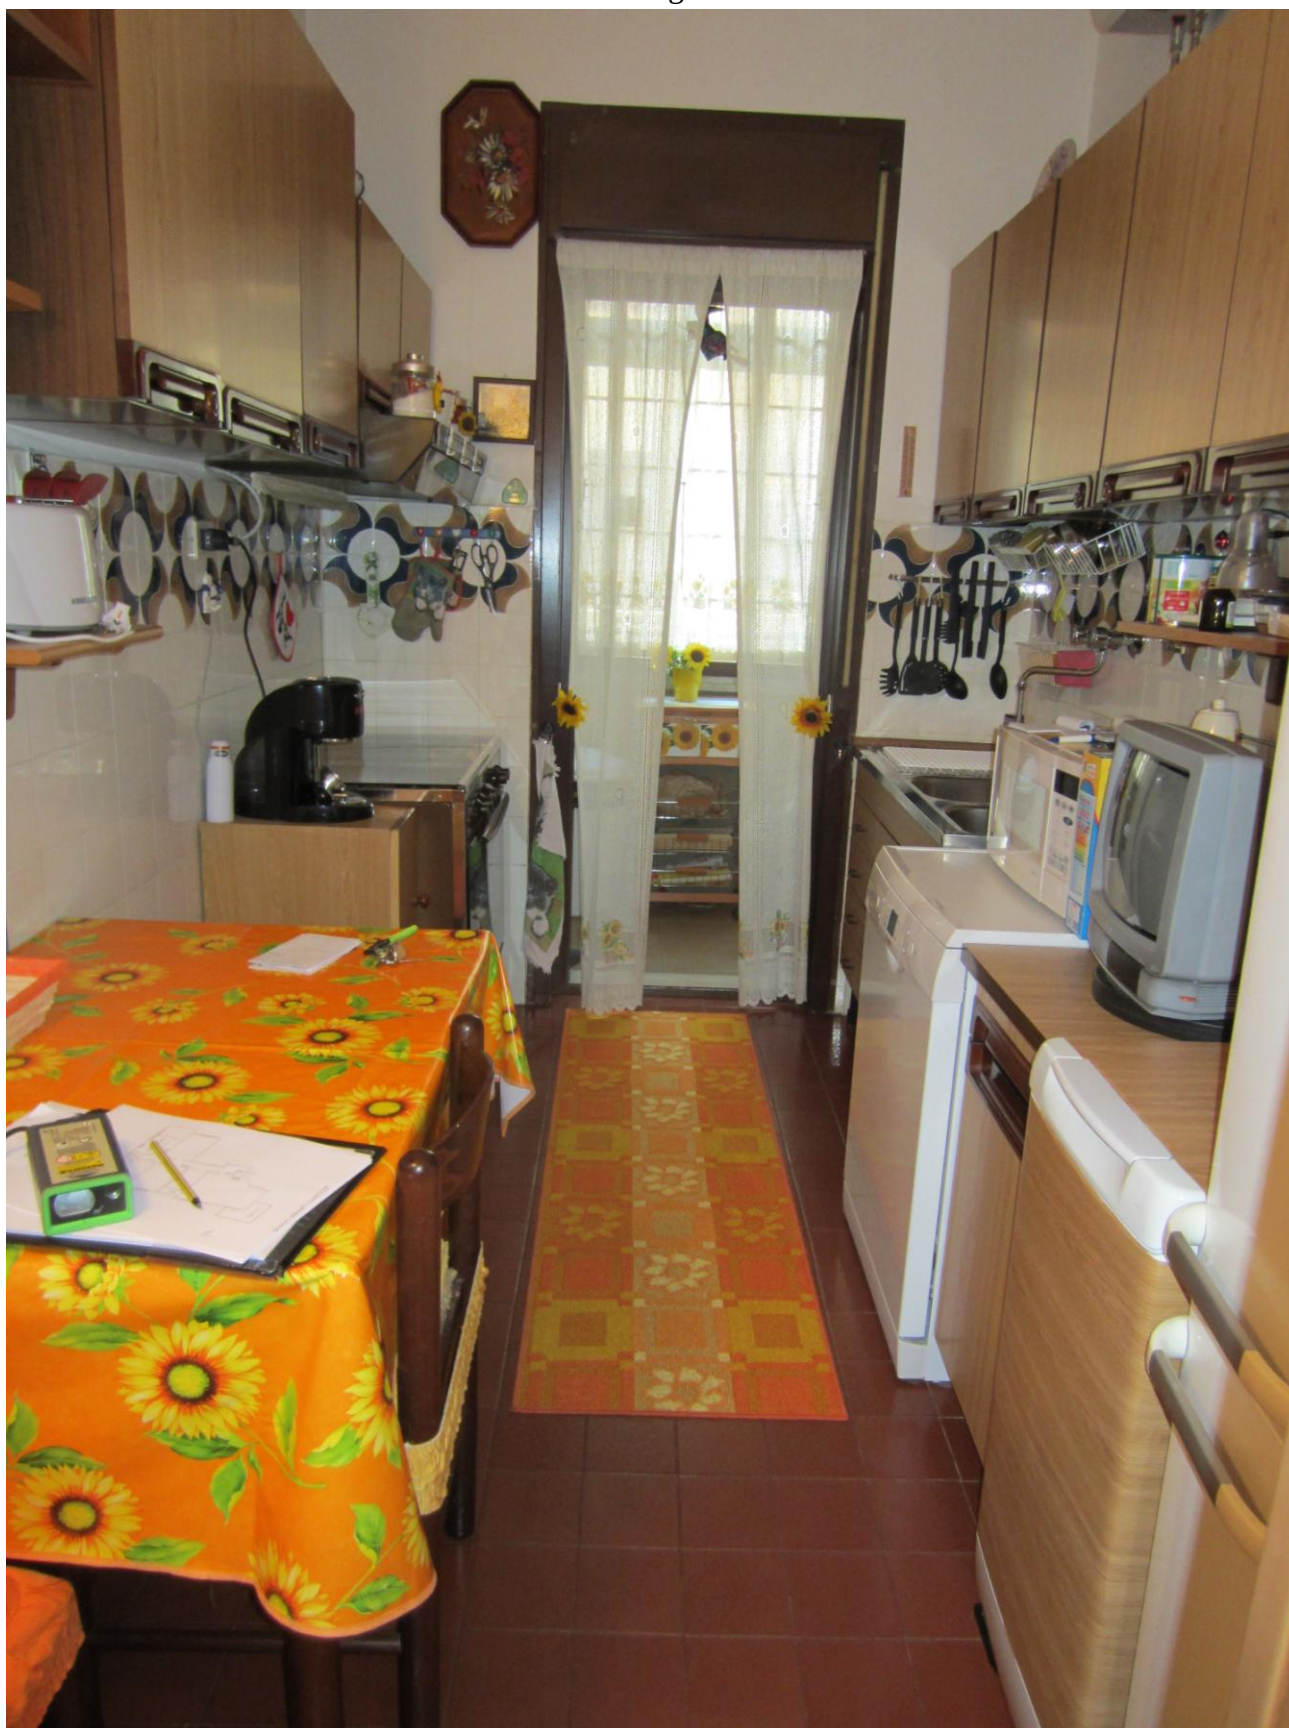
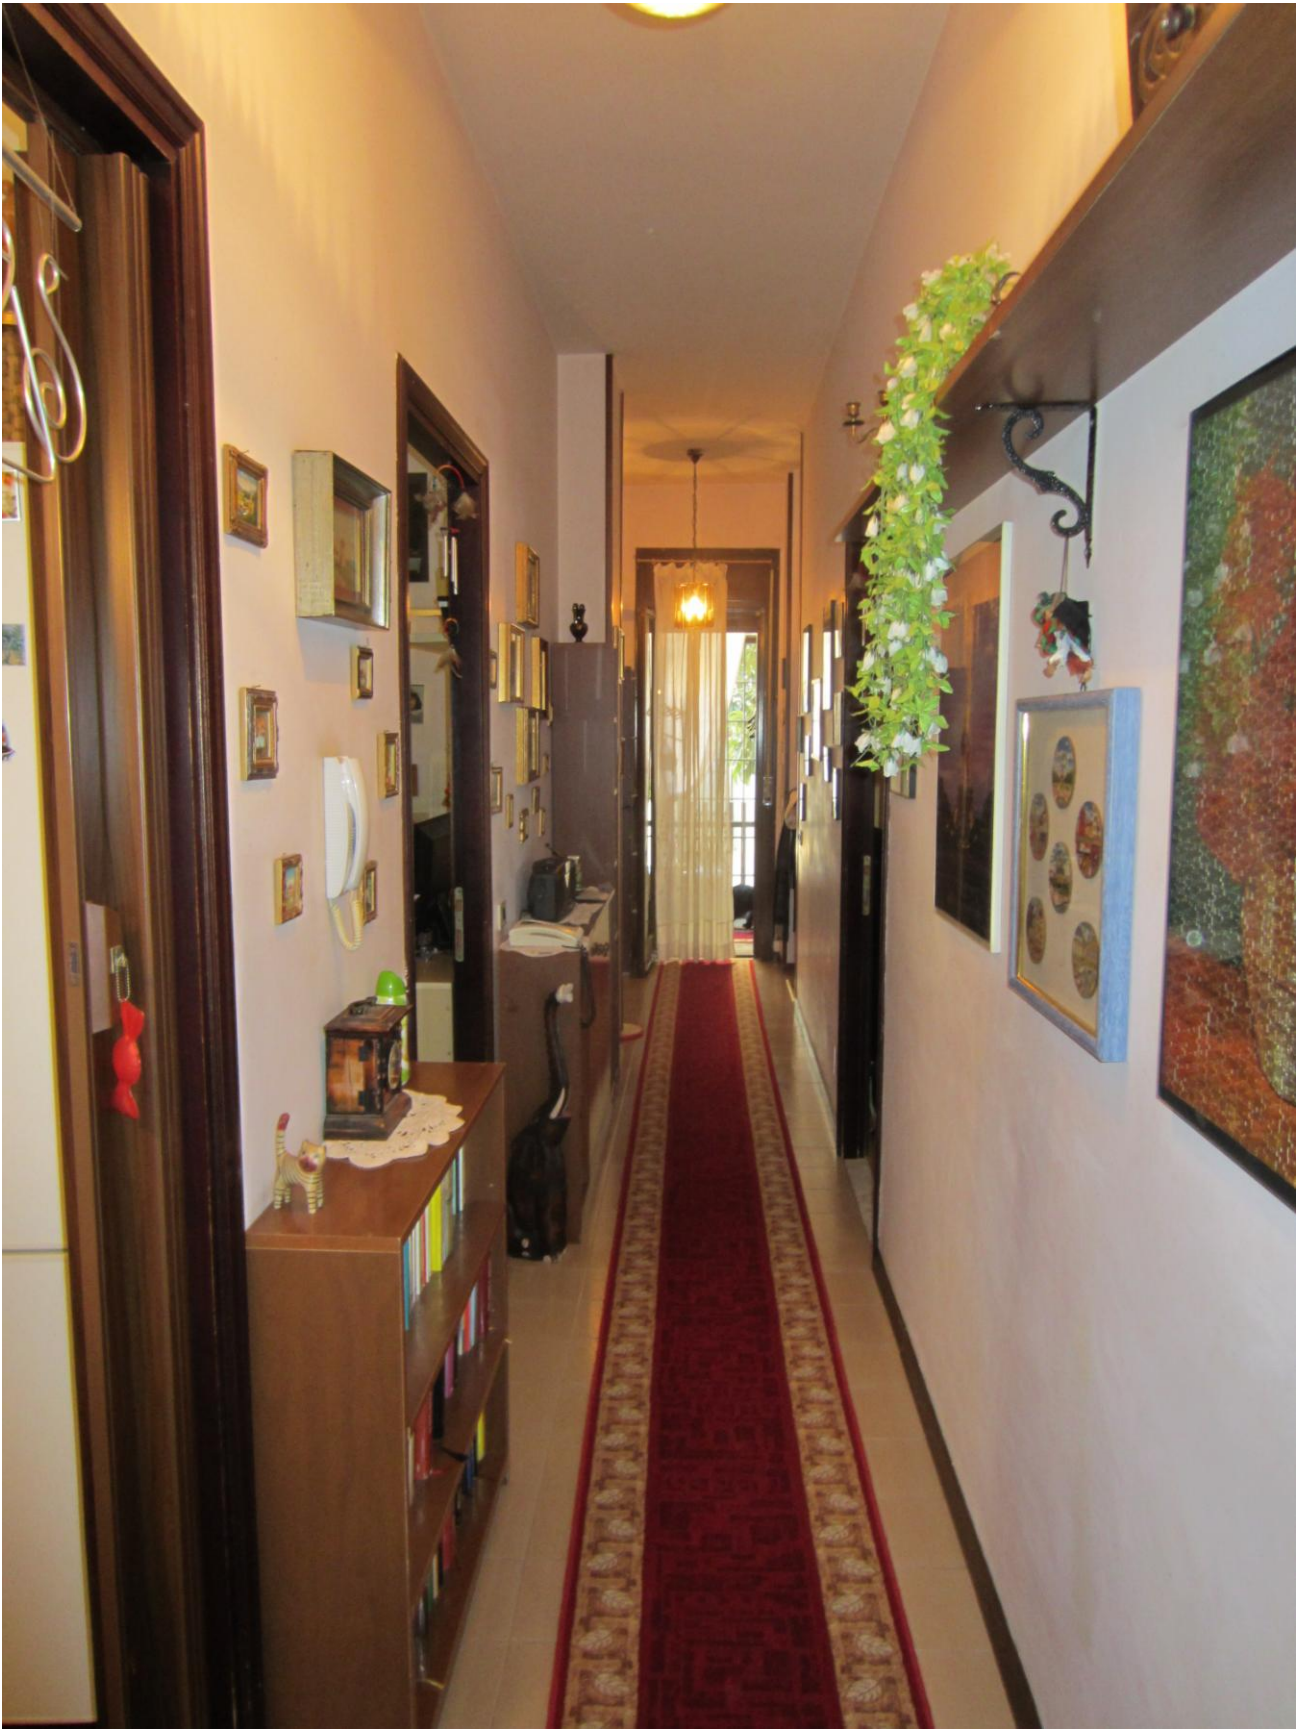
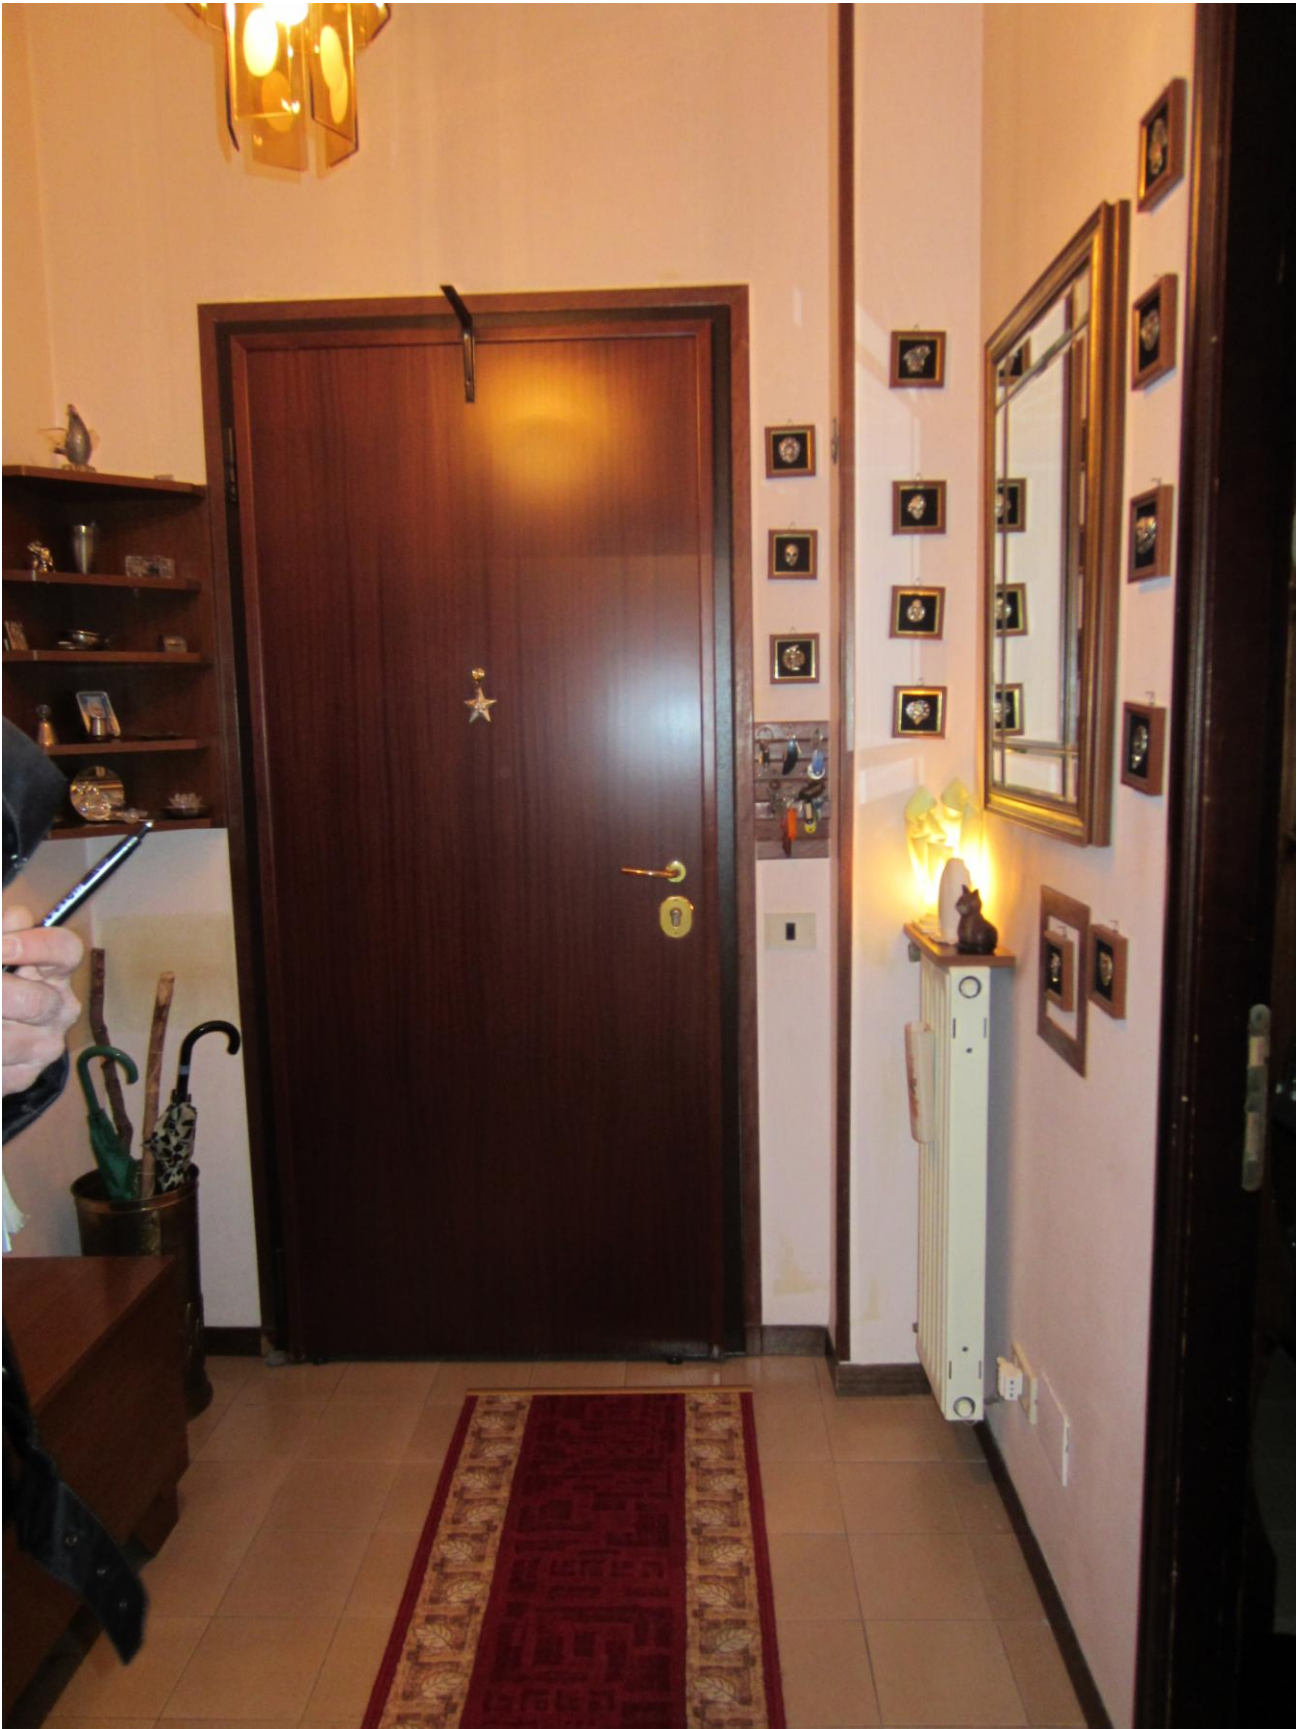
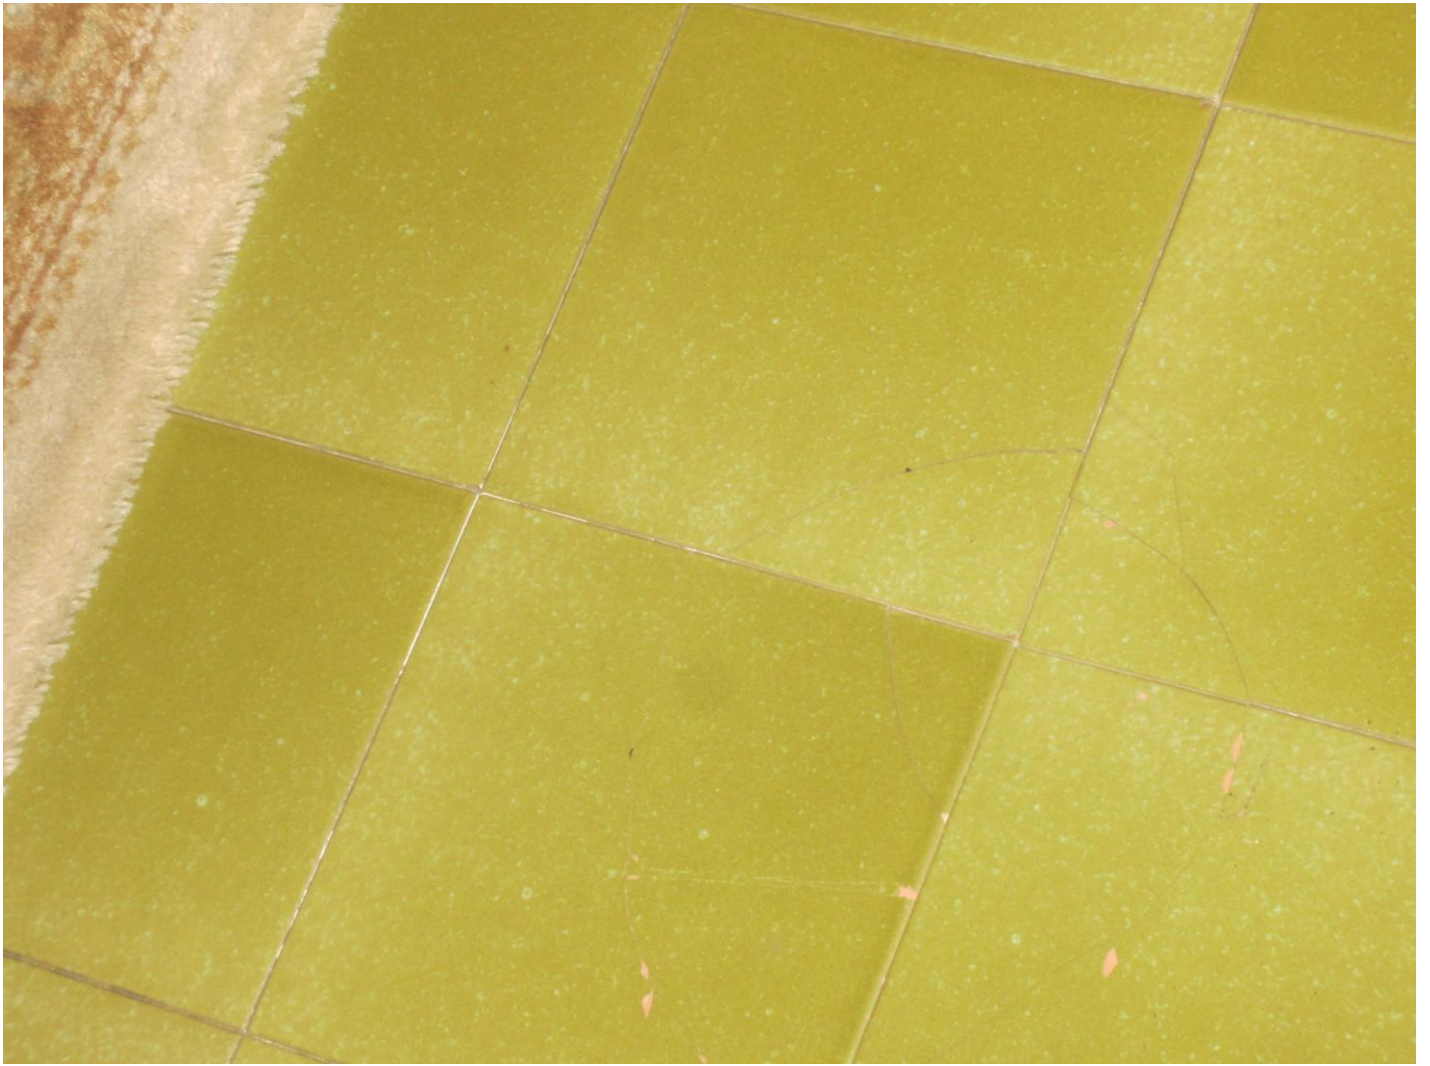
Documentazione fotografica Unità Abitativa

- o la pavimentazione dell'unità abitativa è quella originaria e si presenta in uno stato conservativo **scadente** in quanto usurato e ormai vetusto. Sono presenti, inoltre, diverse zone di scollamento non documentabili mediante rilievi fotografici in quanto non visibili esternamente; il rivestimento della cucina è quello originario;

- o gli infissi esterni sono quelli originari e sono del tipo in ferro zincato tinteggiati a fuoco e si presentano in uno stato conservativo **scadente** con problemi di tenuta agli agenti atmosferici;

- o i balconi, con parapetti in muratura e sovrastante copertura in travertino, necessitano di interventi di risanamento;
- o i servizi igienici sono stati rinnovati in epoca non recente (sostituzione sanitari e rubinetteria);

In relazione ai parametri di riferimento della presente scheda, lo stato di conservazione dell'unità può essere ritenuto **mediocre** per le caratteristiche sopra descritte. Ciò comporta la necessità di interventi volti ad adeguare gli impianti alla vigente normativa ed a ripristinare la funzionalità pratica ed estetica degli elementi che compongono l'unità medesima.
