MARINA MILITARE

DIREZIONE DEL GENIO MILITARE PER LA MARINA –  
ROMA

RELAZIONE TECNICO – DESCRITTIVA  
PALAZZINA N. 13 - ALLOGGIO MRM 0286-

CIAMPINO (RM) Via Mura dei Francesi, 195

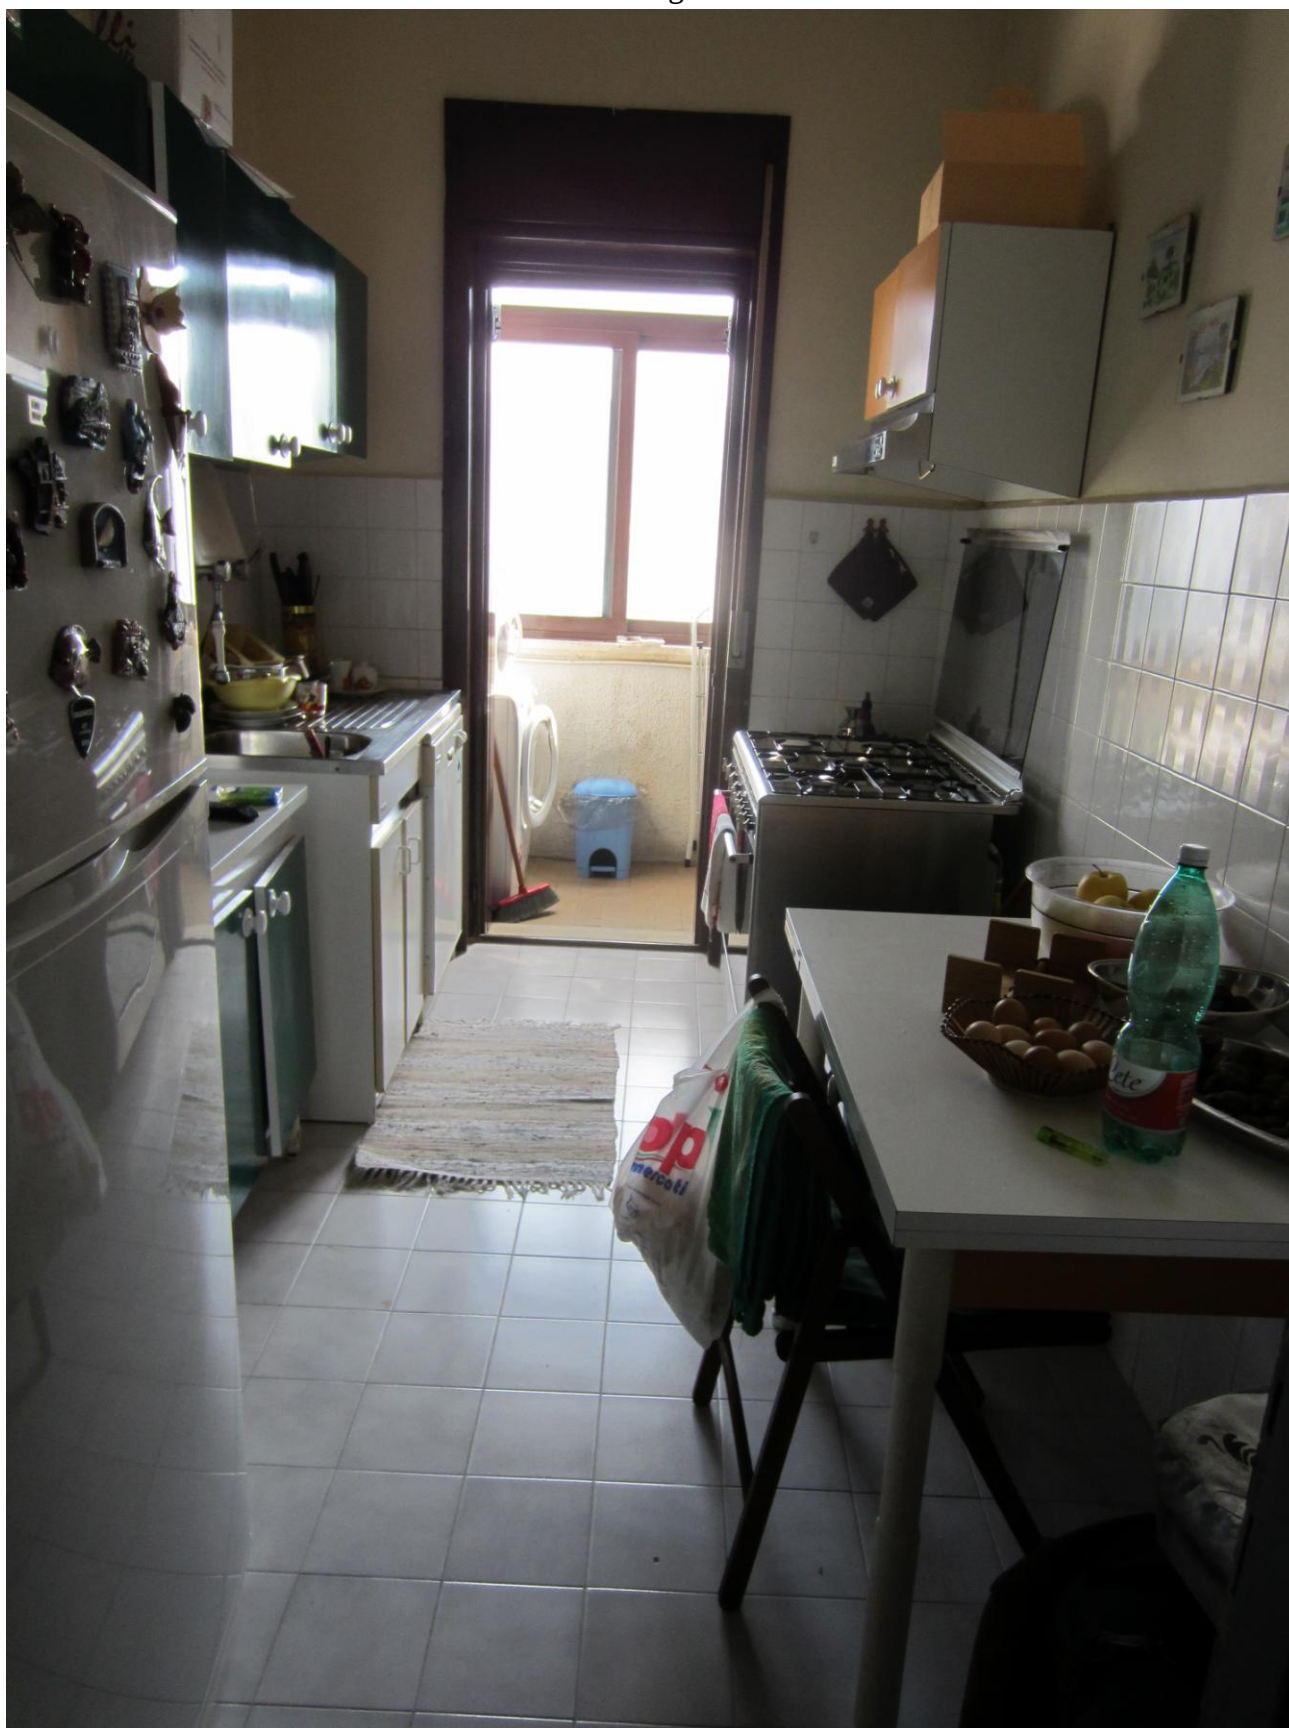
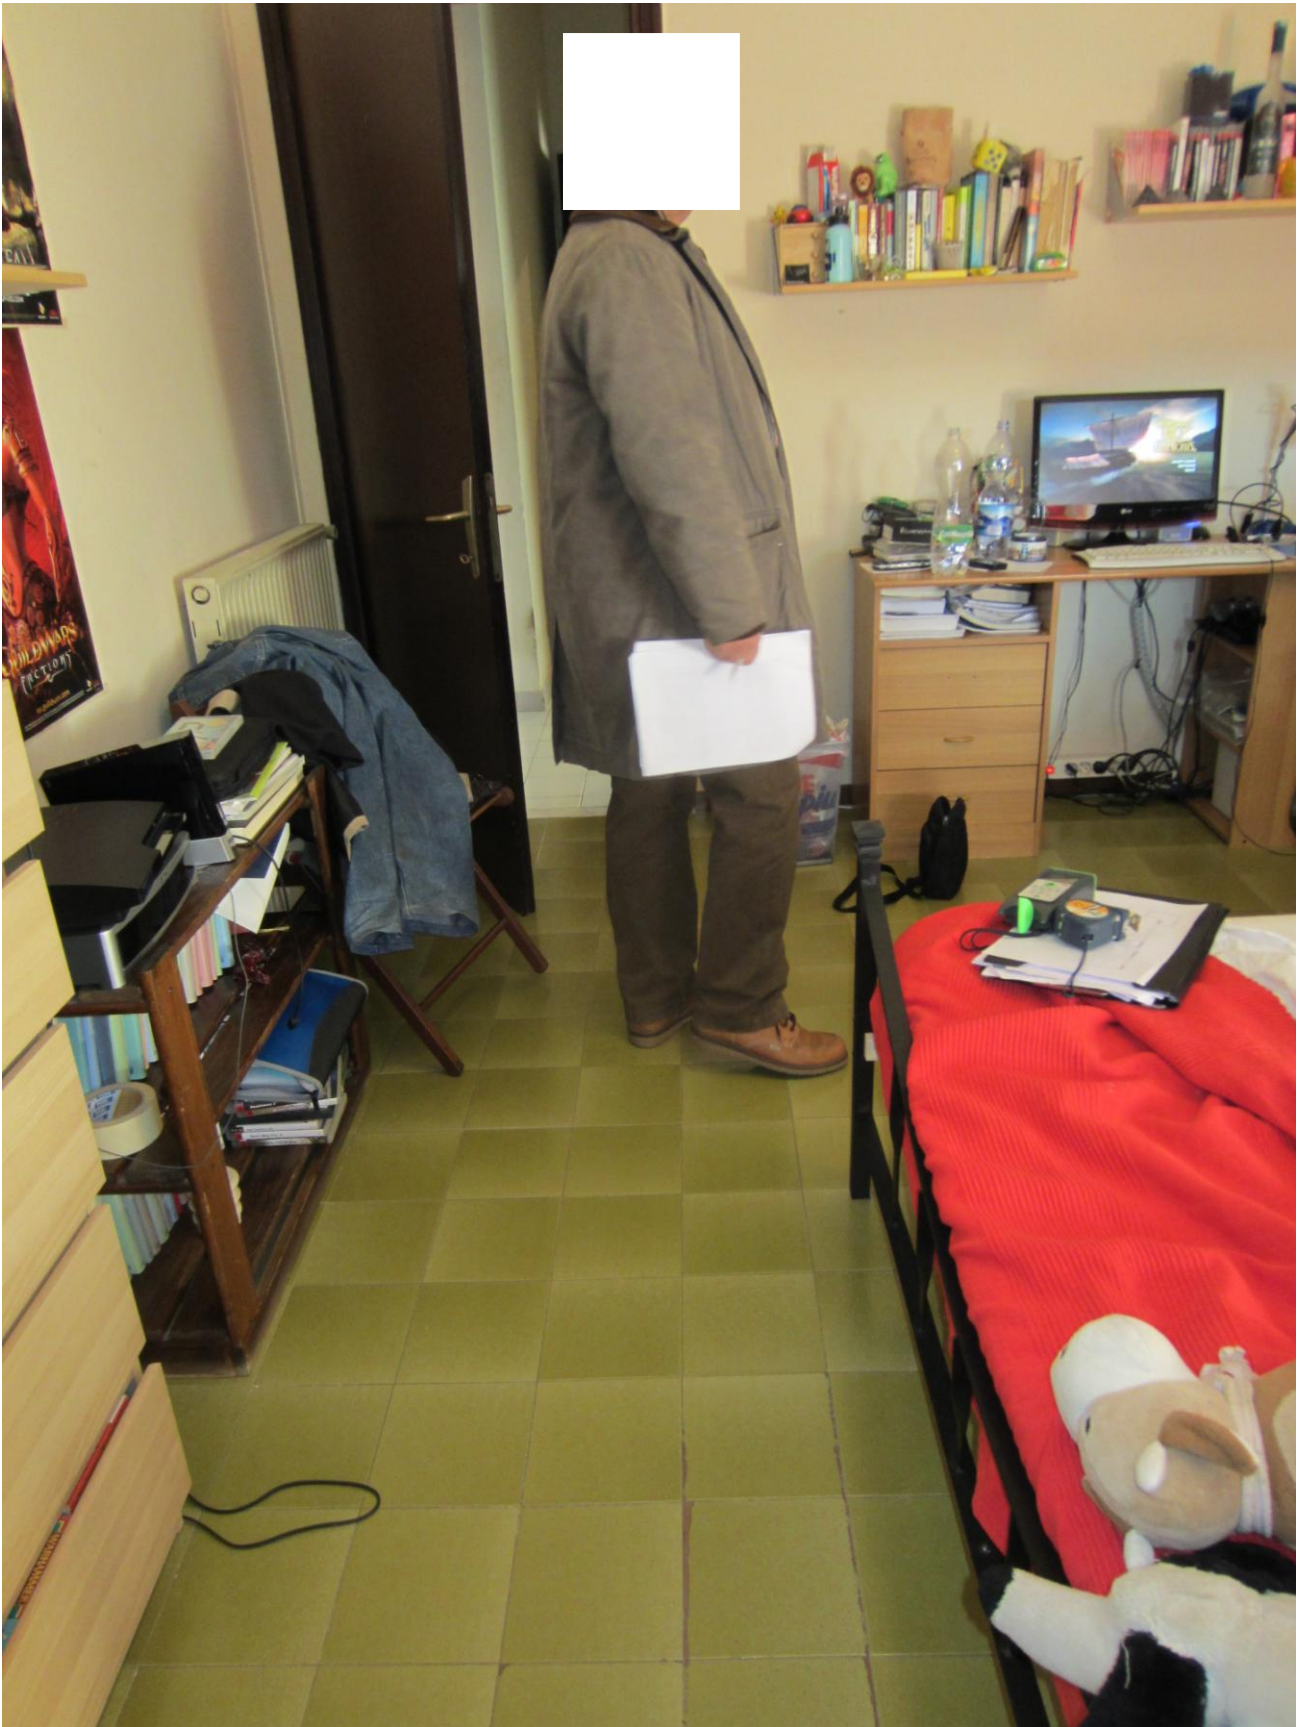
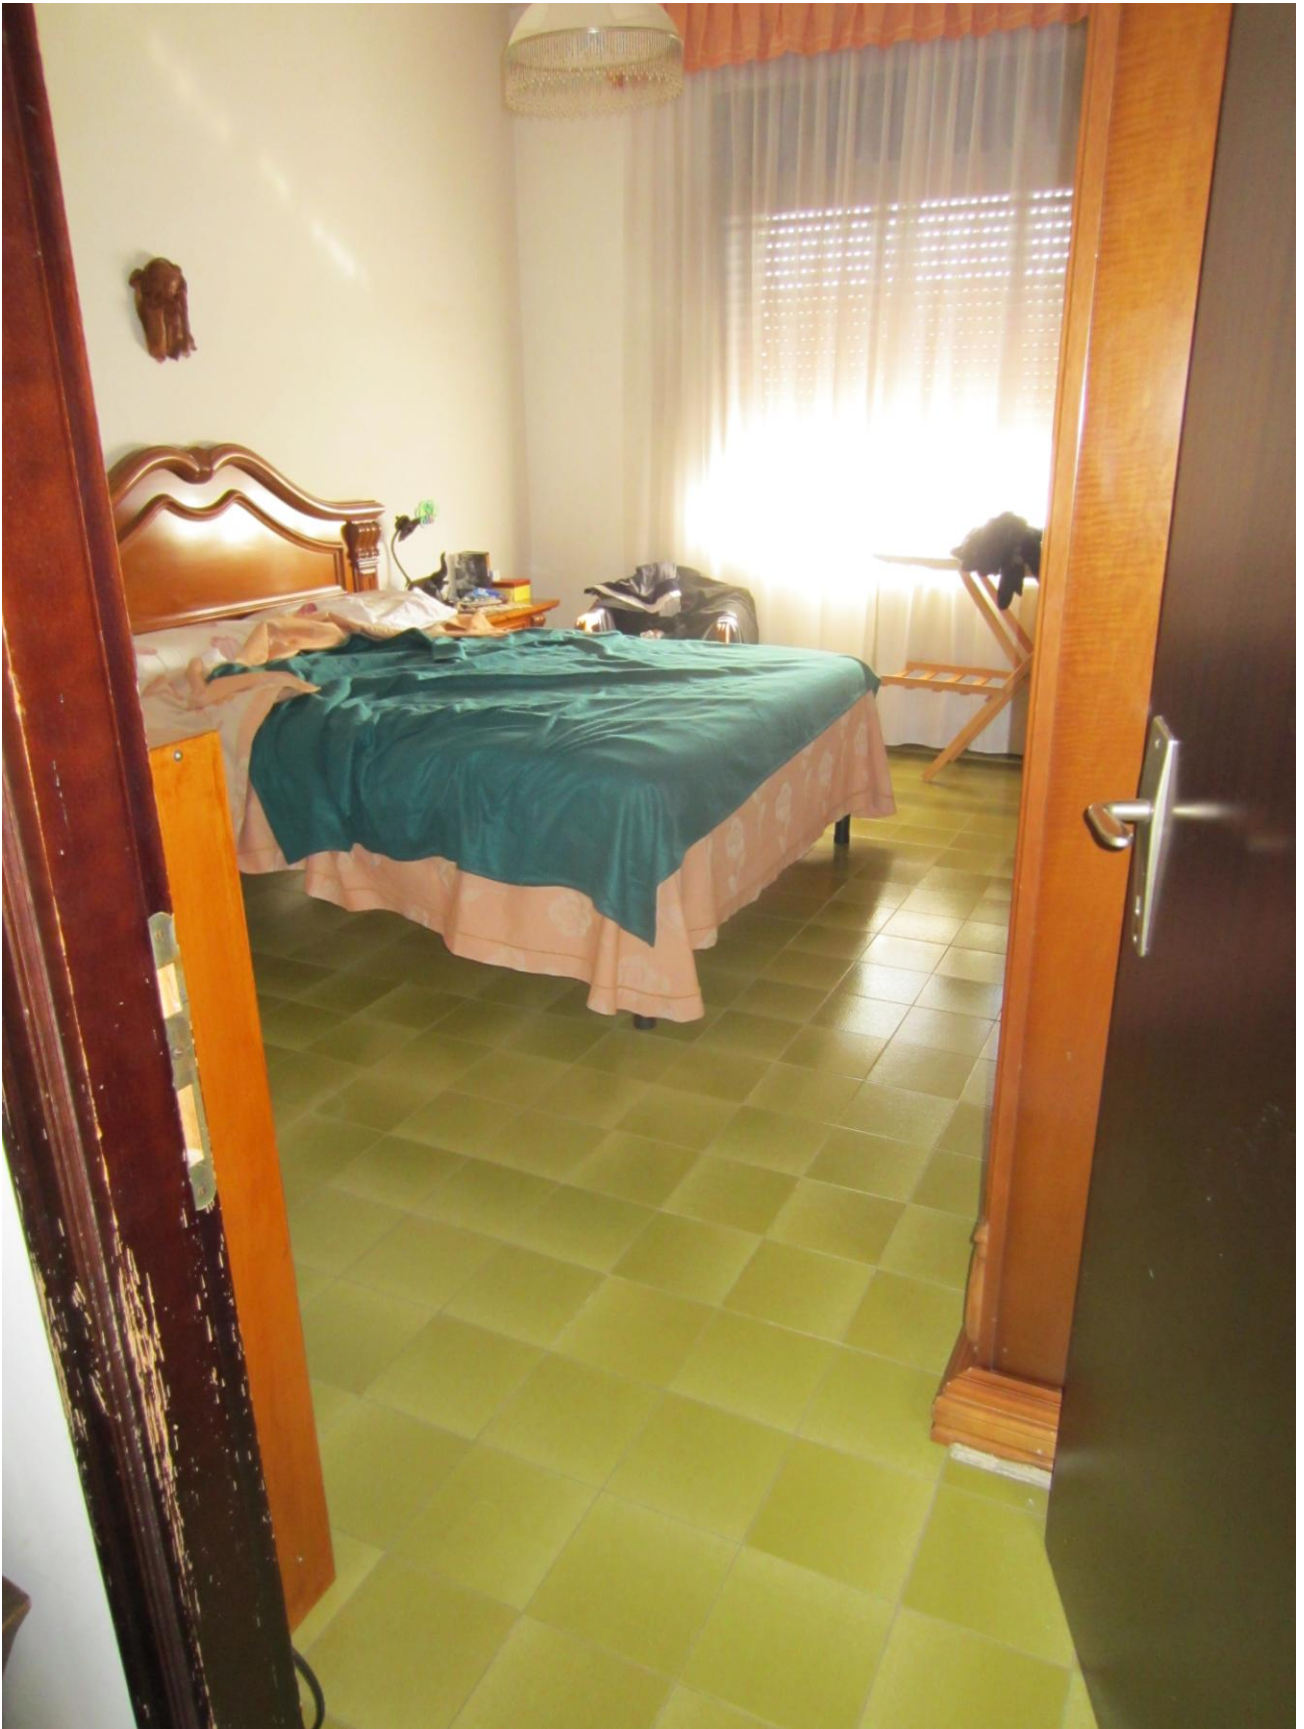
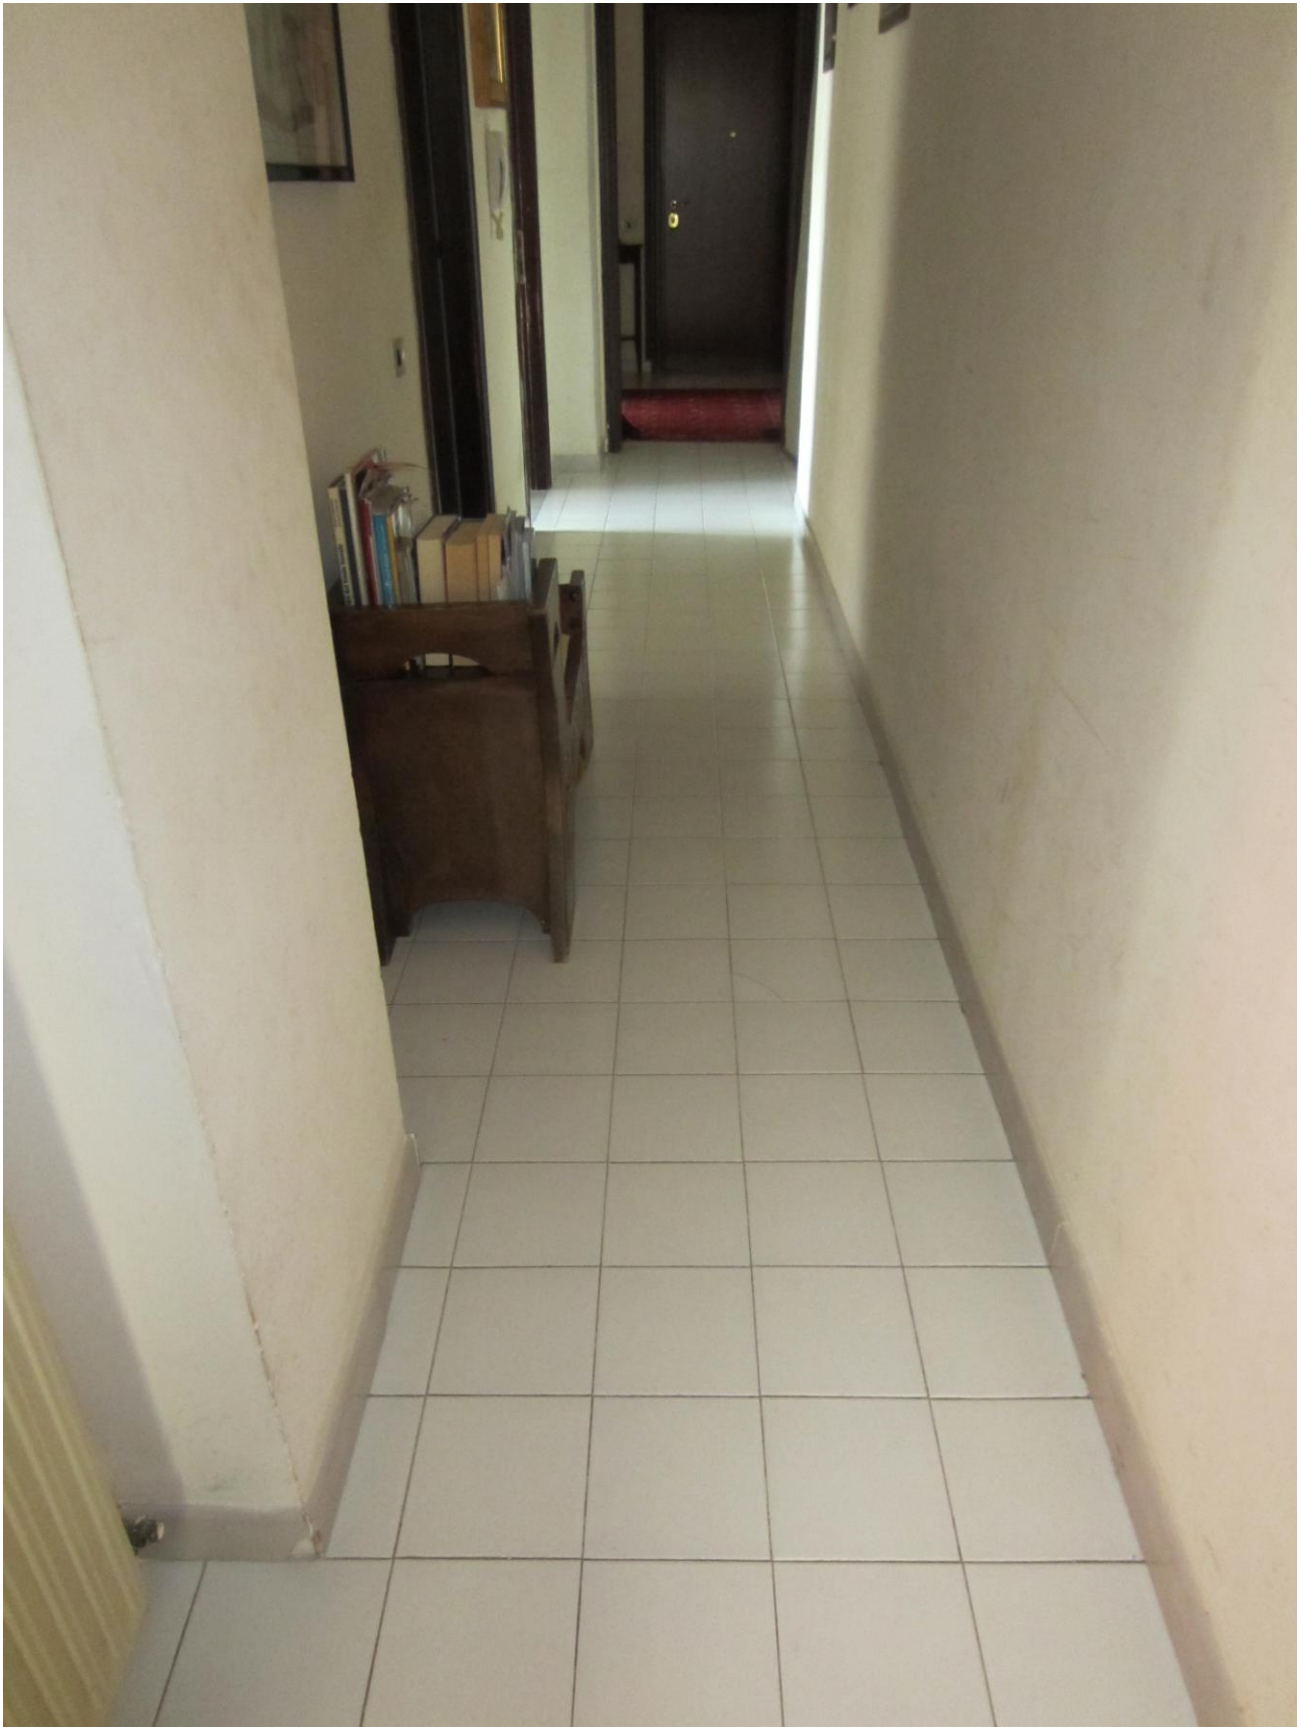
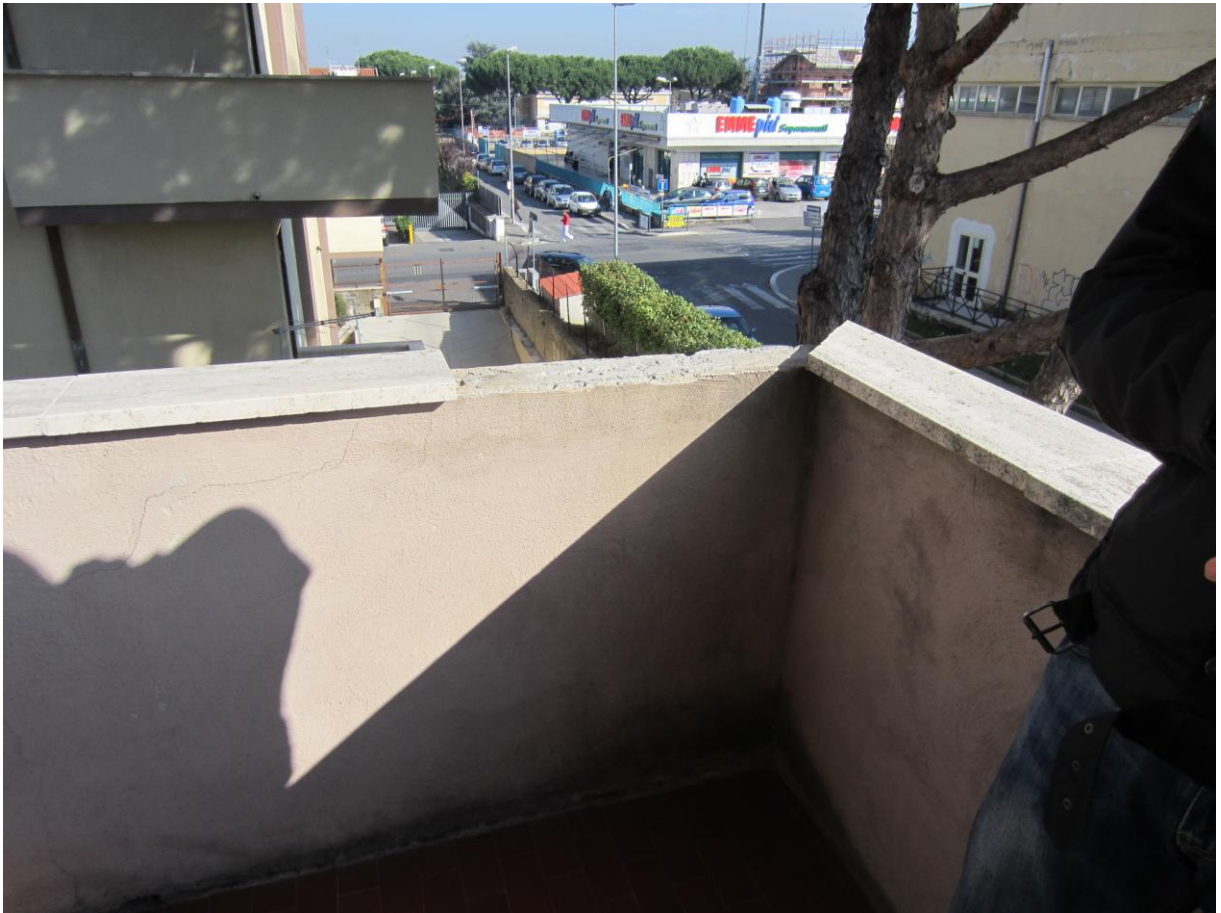
Documentazione fotografica Unità Abitativa

- o parte della pavimentazione dell'unità abitativa è stata rinnovata in epoca non recente ed è del tipo ordinario mentre la restante parte è quella originaria e si presenta in uno stato conservativo **scadente** in quanto usurato e ormai vetusto. Sono presenti, inoltre, diverse zone di scollamento non documentabili mediante rilievi fotografici in quanto non visibili esternamente;

- o la porta d'ingresso è stata sostituita con una rinforzata a serratura con cilindro europeo;
- o le porte interne sono quelle originarie e sono del tipo a legno tamburato verniciato (usurate e vetuste);

- o gli infissi esterni sono quelli originari e sono del tipo in ferro zincato tinteggiati a fuoco e si presentano in uno stato conservativo **scadente** con problemi di tenuta agli agenti atmosferici;

- o i balconi, con parapetti in muratura e sovrastante copertura in travertino, necessitano di interventi di risanamento;
- o i servizi igienici sono stati rinnovati in epoca non recente (rifacimento della pavimentazione e dei rivestimenti, sostituzione dei sanitari e della rubinetteria)

In relazione ai parametri di riferimento della presente scheda, lo stato di conservazione dell'unità può essere ritenuto **mediocre** per le caratteristiche sopra descritte. Ciò comporta la necessità di interventi volti ad adeguare gli impianti alla vigente normativa ed a ripristinare la funzionalità pratica ed estetica degli elementi che compongono l'unità medesima.
