MARINA MILITARE

DIREZIONE DEL GENIO MILITARE PER LA MARINA –  
ROMA

RELAZIONE TECNICO – DESCRITTIVA  
PALAZZINA N. 13 - ALLOGGIO MRM 0289-

CIAMPINO (RM) Via Mura dei Francesi, 195

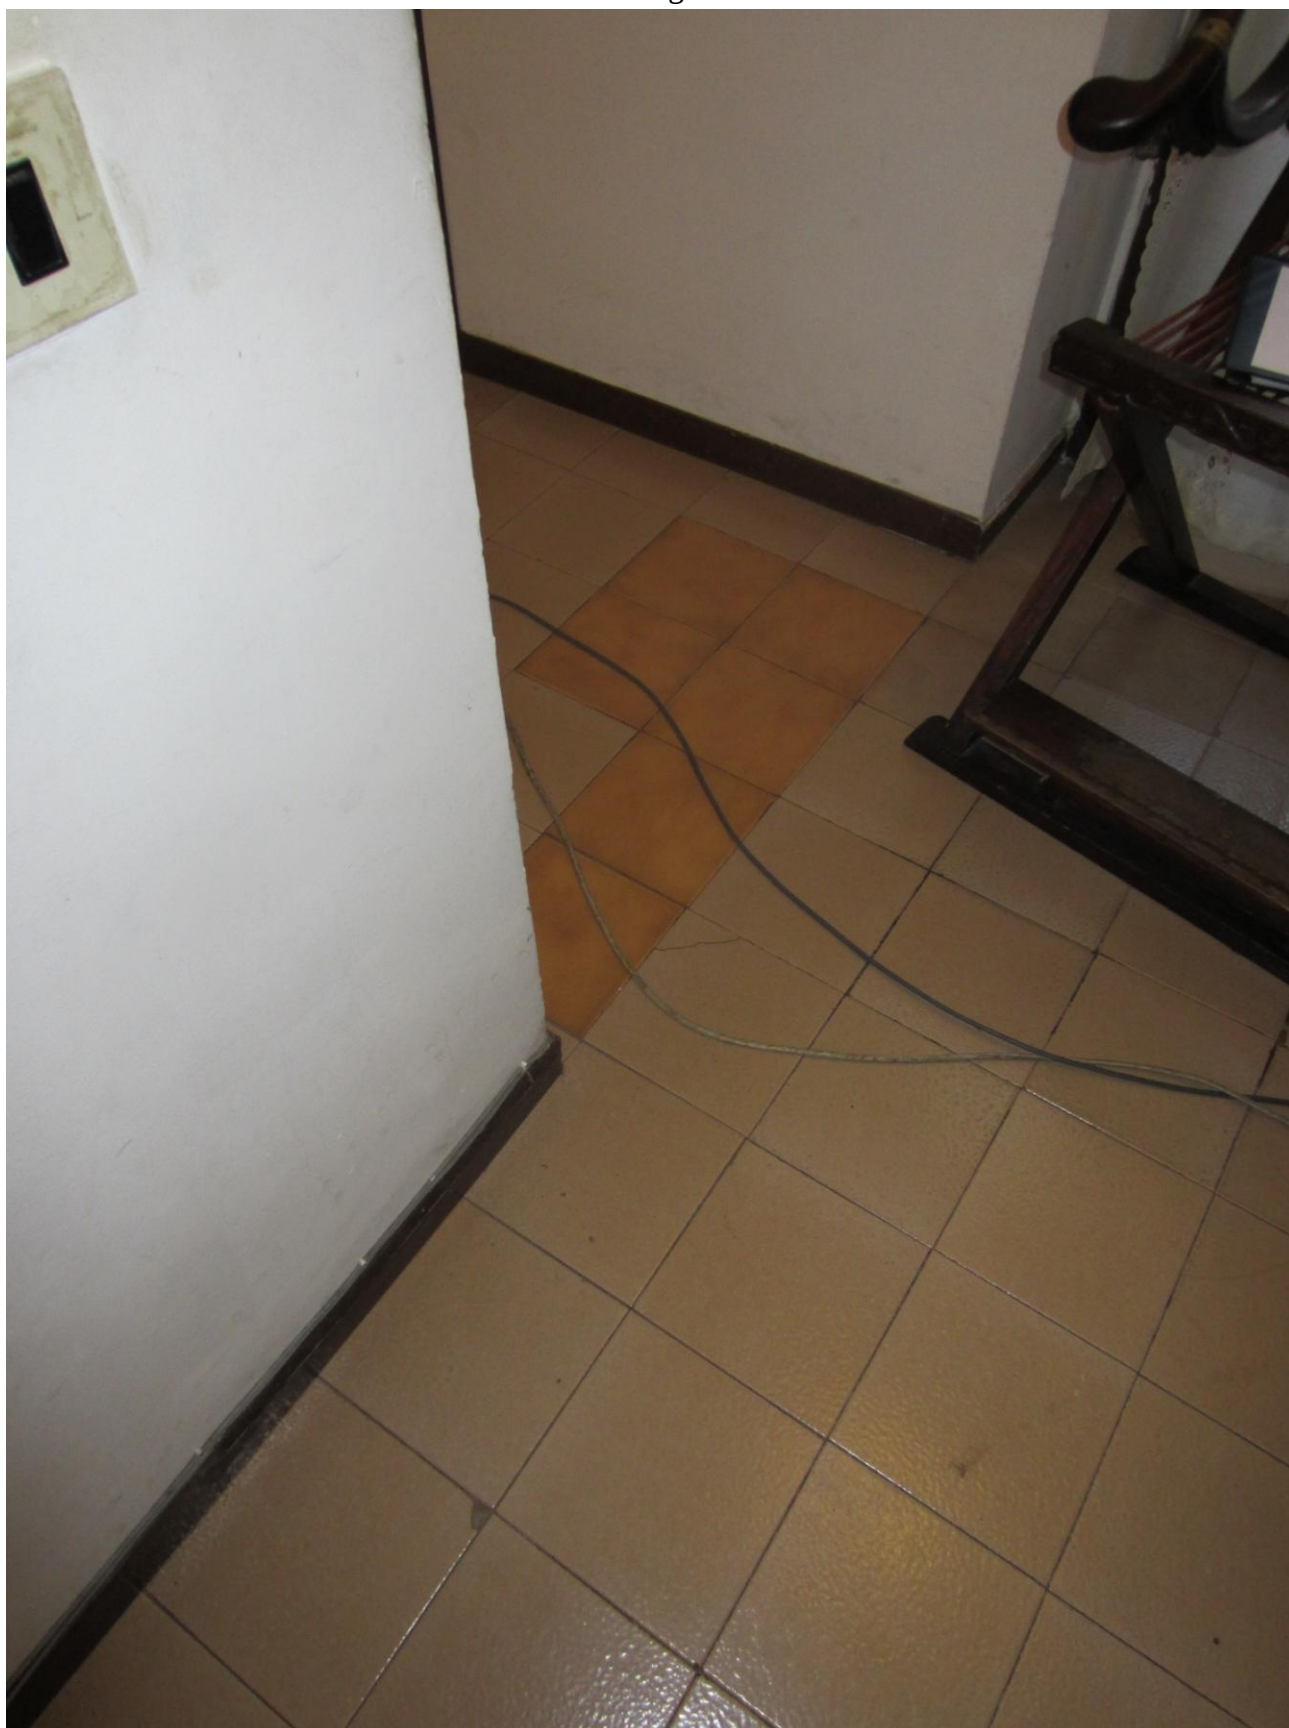
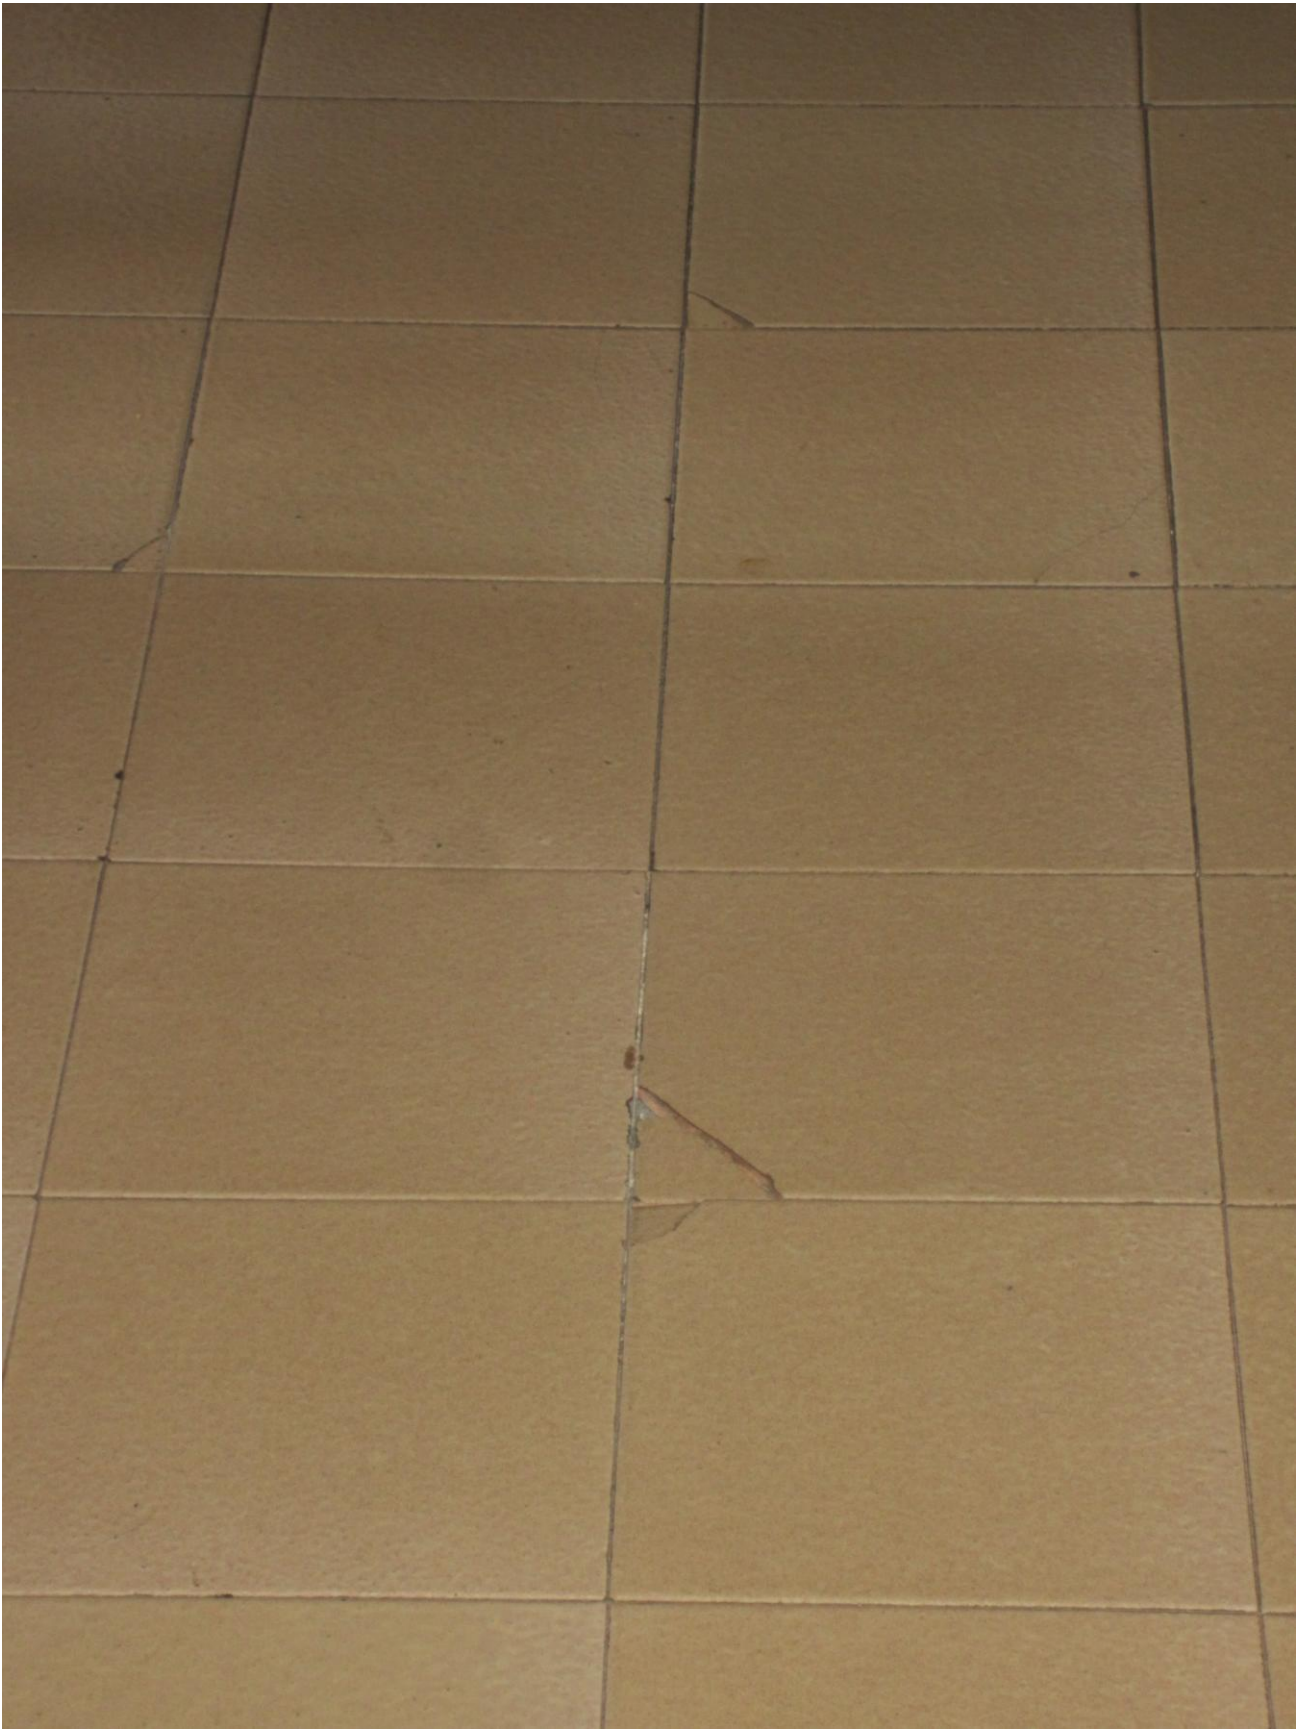
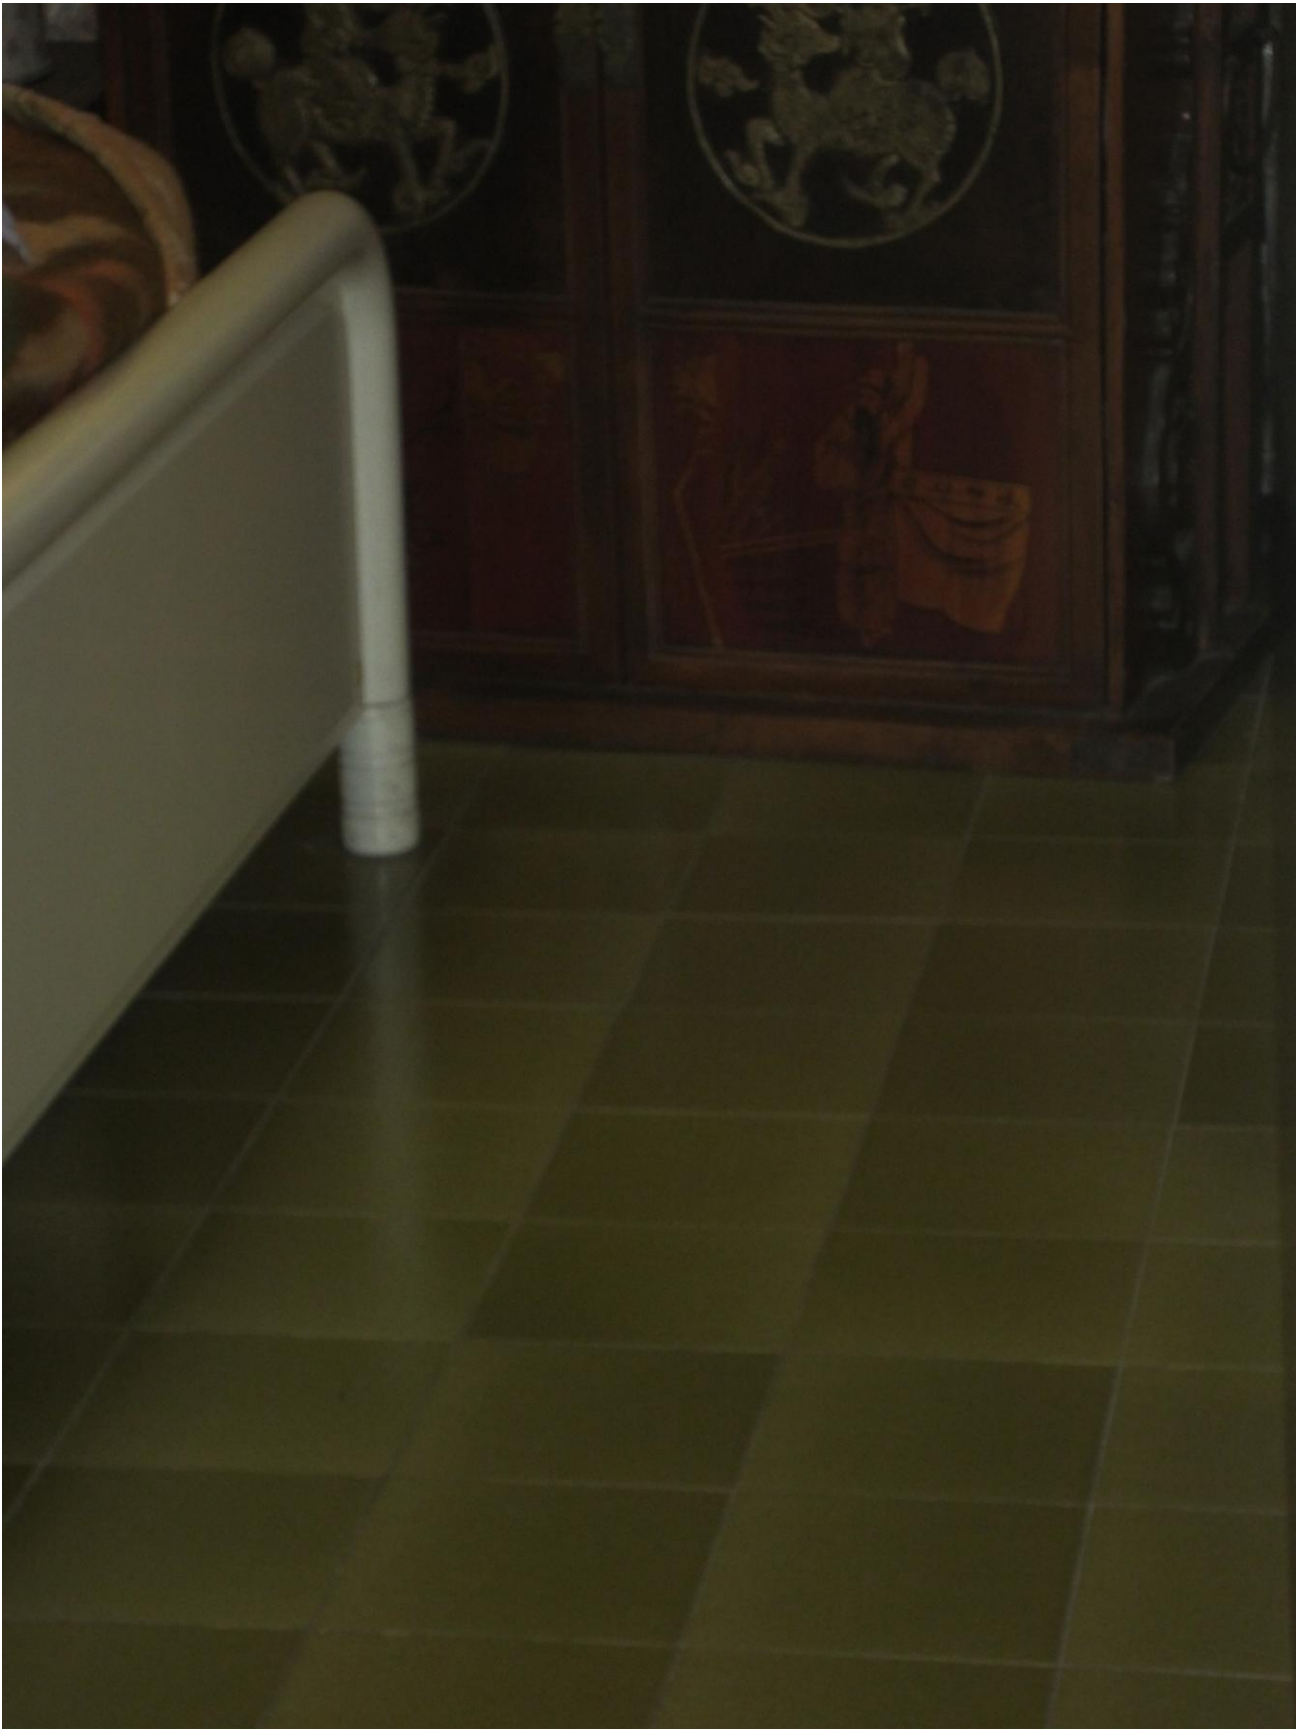
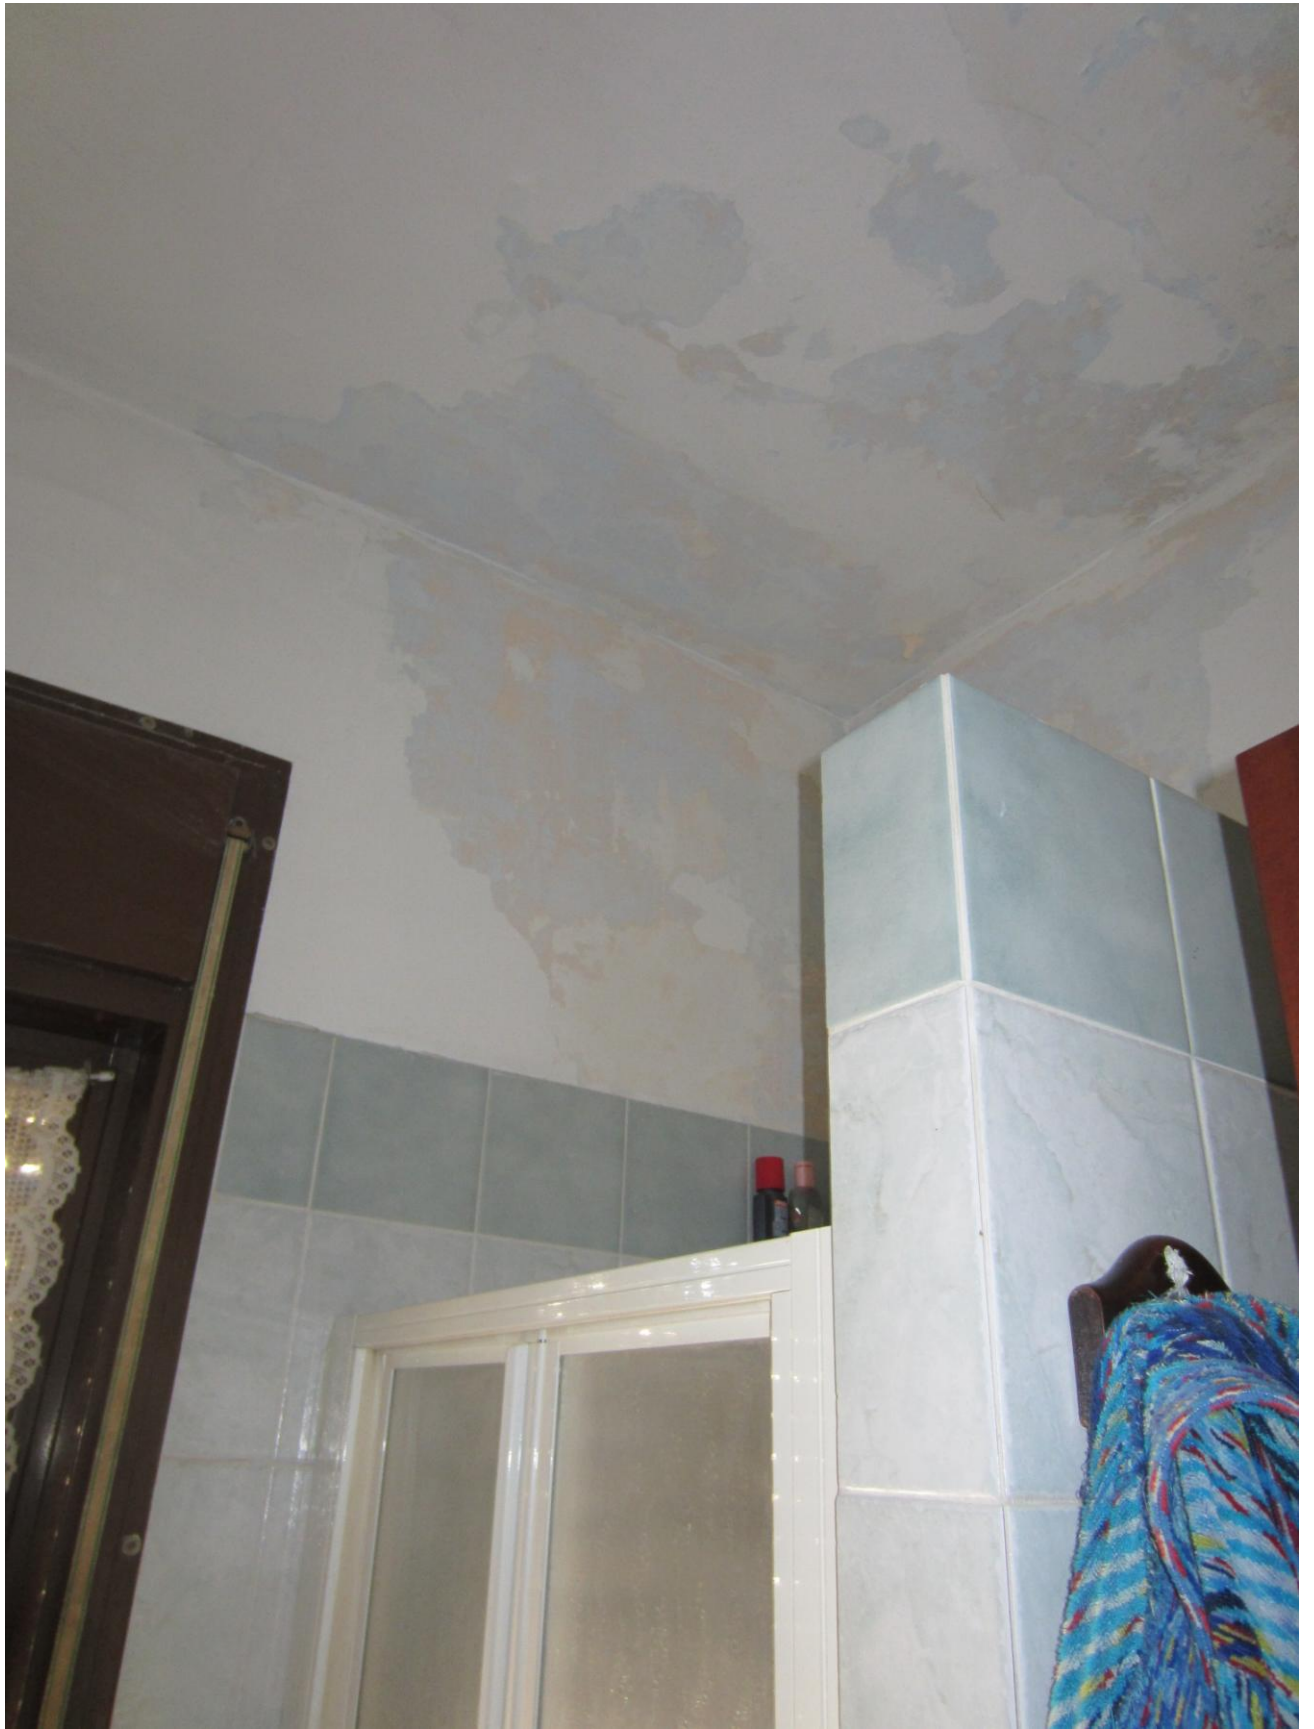
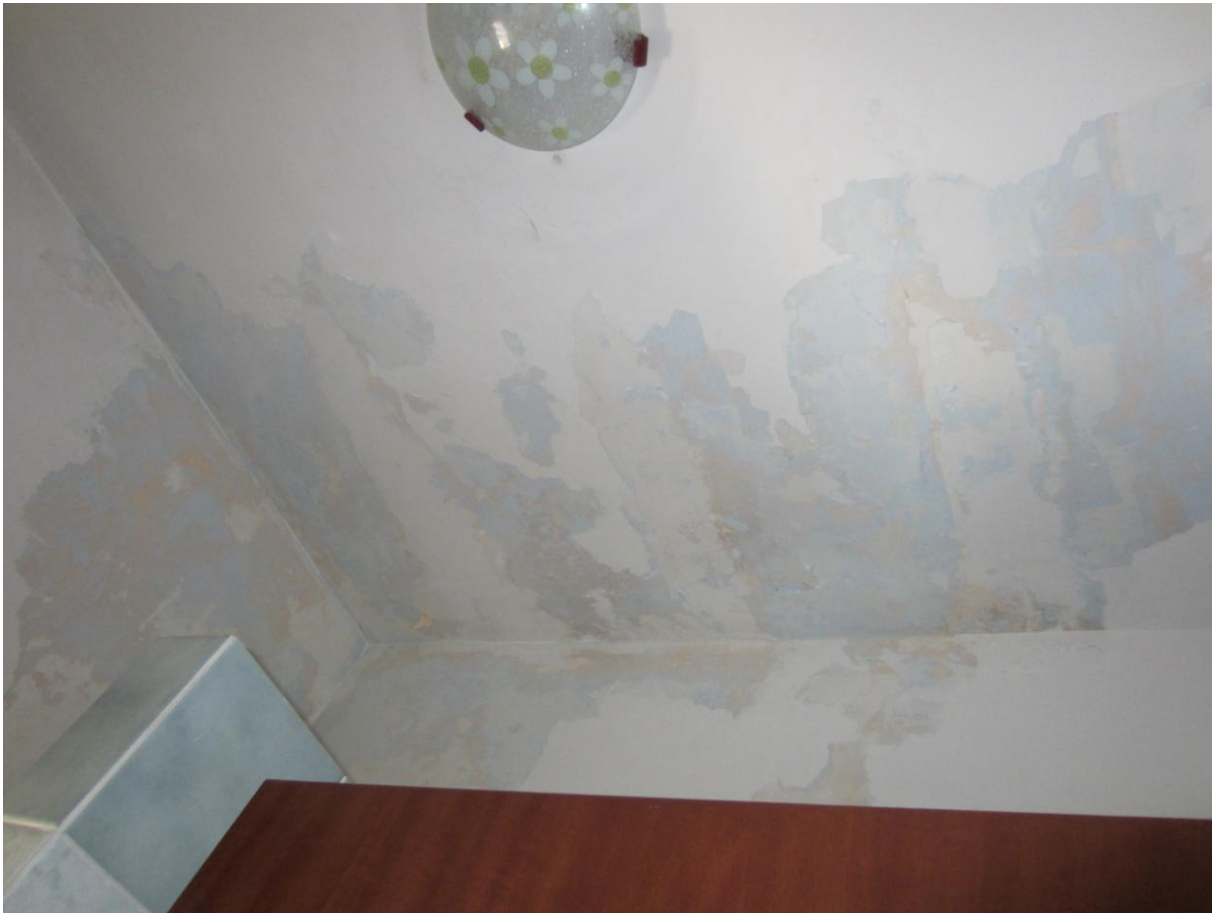
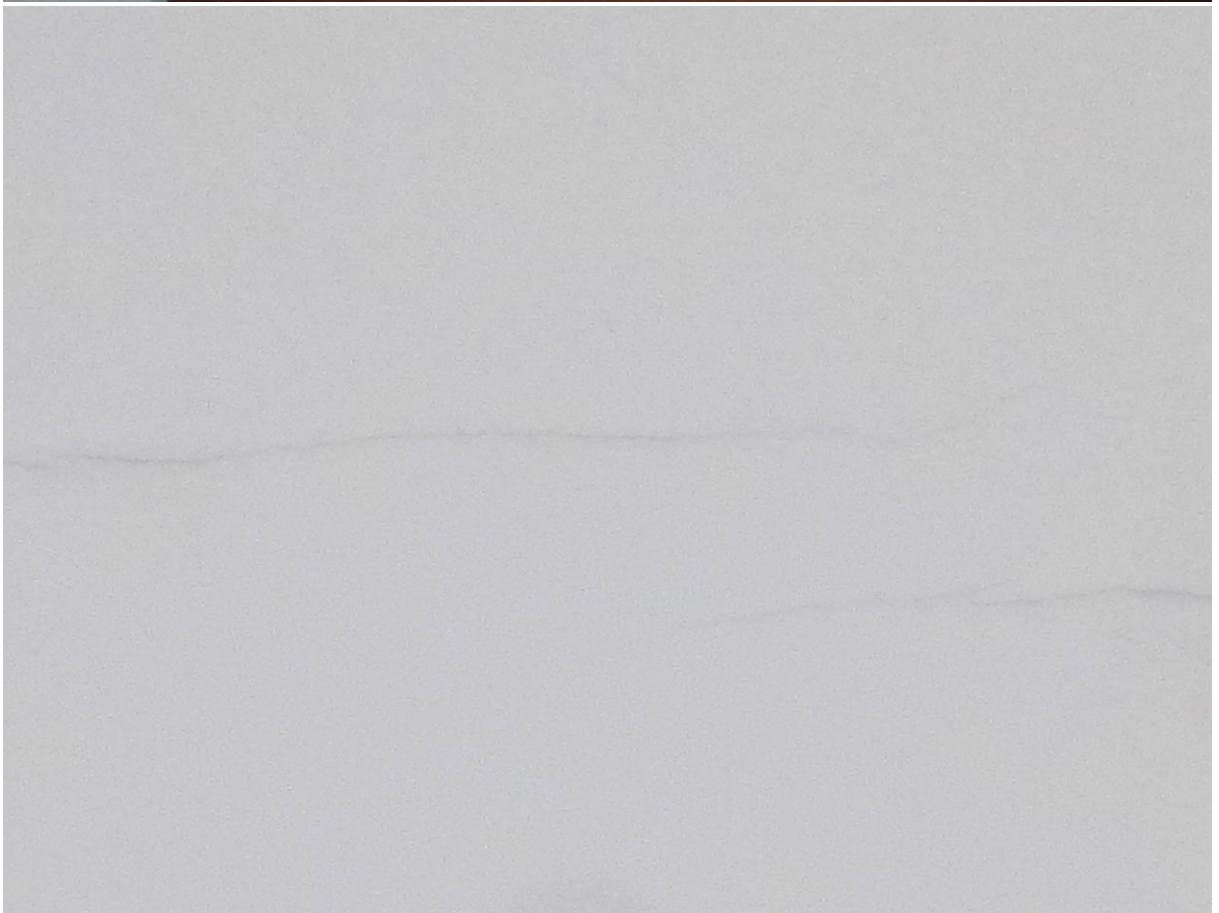
Documentazione fotografica Unità Abitativa

- o parte della pavimentazione dell'unità abitativa è stata rinnovata in epoca non recente ed è del tipo ordinario mentre la restante parte è quella originaria e si presenta in uno stato conservativo **scadente** in quanto usurata e vetusta; Sono presenti, inoltre, diverse zone di scollamento non documentabili mediante rilievi fotografici in quanto non visibili esternamente; il rivestimento della cucina è stato rinnovato in epoca non recente ed è del tipo ordinario;

- o le pareti e i soffitti presentano, in alcuni punti, crepe e macchie di umidità che richiedono interventi di risanamento;
- o gli infissi esterni sono quelli originari e sono del tipo in ferro zincato tinteggiati a fuoco e si presentano in uno stato conservativo **scadente** con problemi di tenuta agli agenti atmosferici;

- o i balconi, con parapetti in muratura e sovrastante copertura in travertino, necessitano di interventi di risanamento;
- o i servizi igienici sono stati rinnovati in epoca non recente (rifacimento della pavimentazione e dei rivestimenti, sostituzione dei sanitari e della rubinetteria)

In relazione ai parametri di riferimento della presente scheda, lo stato di conservazione dell'unità può essere ritenuto **mediocre** per le caratteristiche sopra descritte. Ciò comporta la necessità di interventi volti ad adeguare gli impianti alla vigente normativa ed a ripristinare la funzionalità pratica ed estetica degli elementi che compongono l'unità medesima.

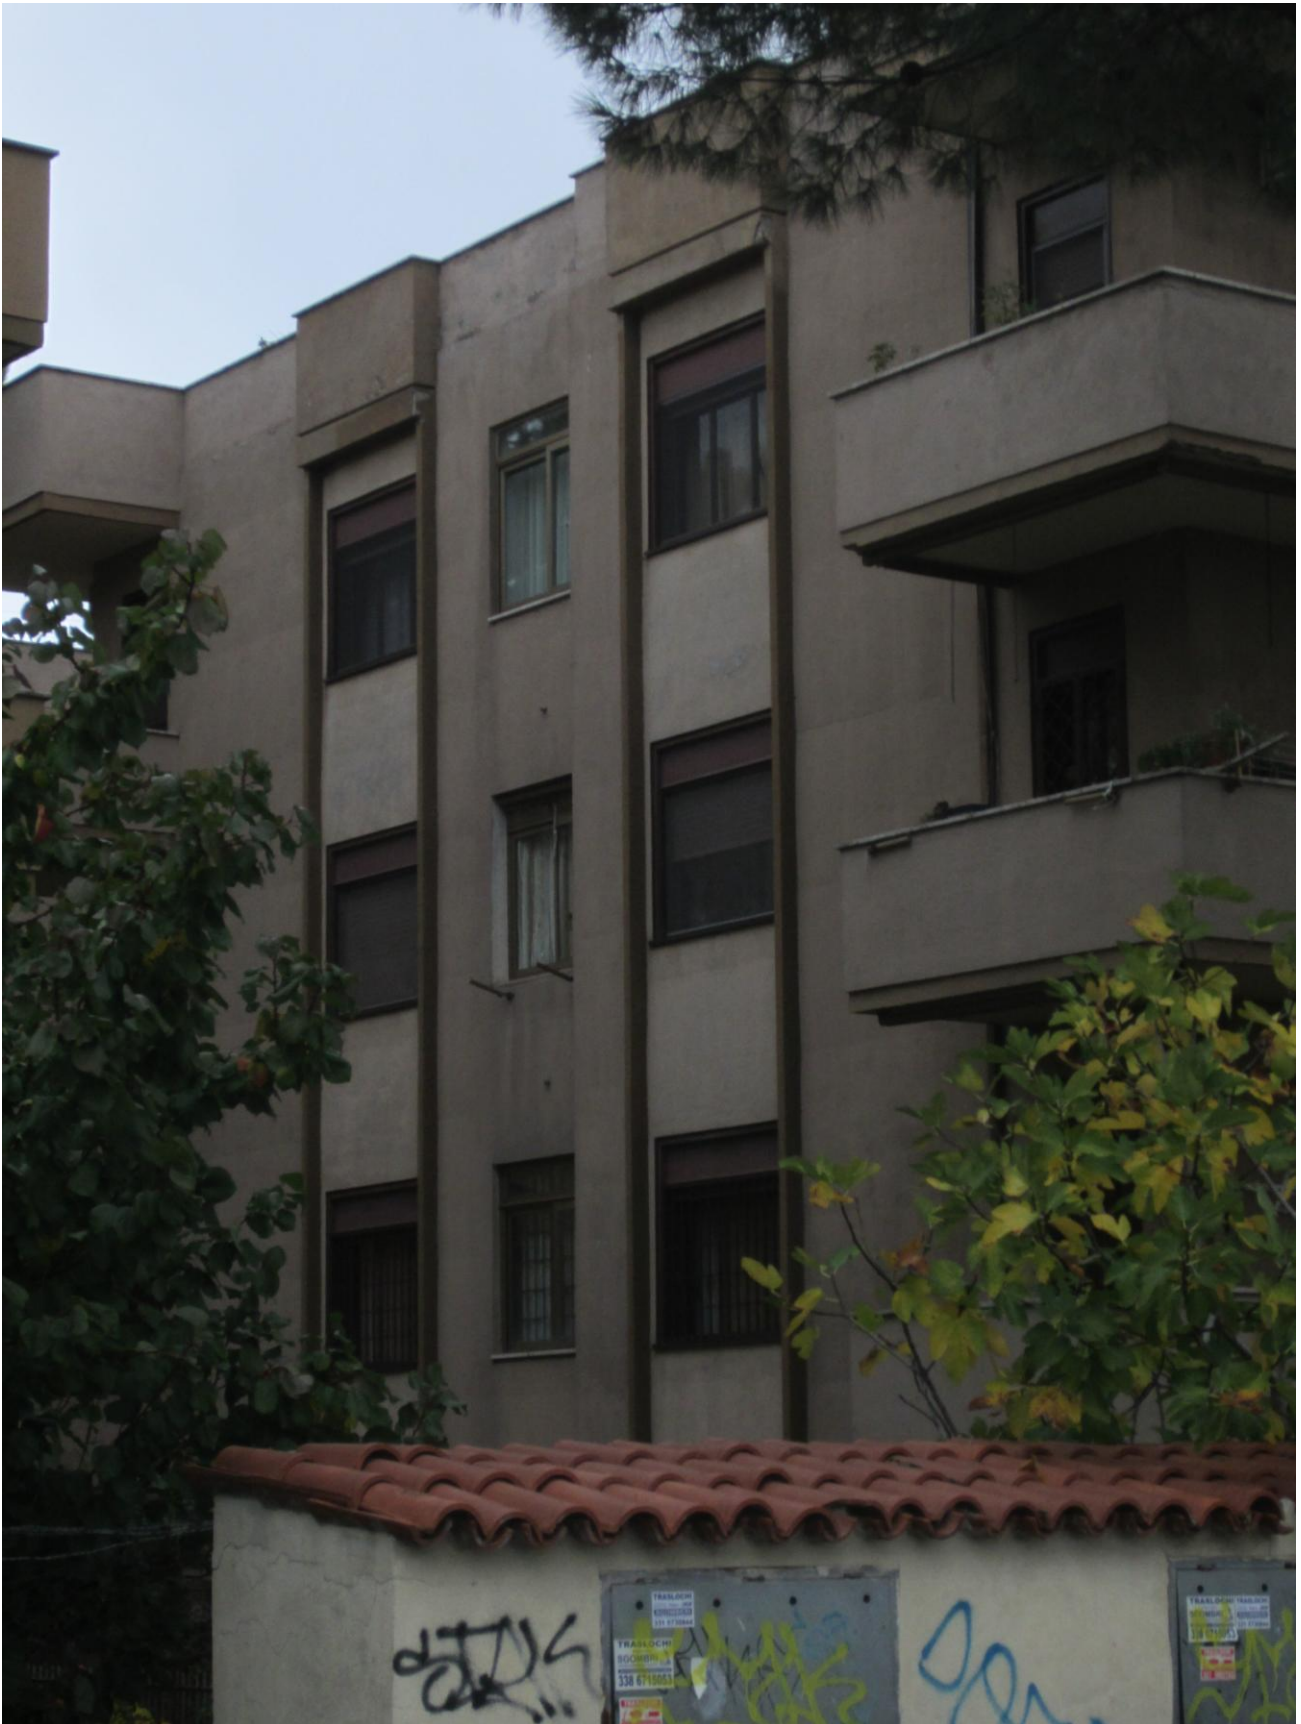
Documentazione fotografica edificio

- I prospetti esterni sono stati oggetto di ristrutturazioni in epoca non recente e si presentano in uno stato conservativo **scadente** a causa del distacco di parti di calcestruzzo degradato in corrispondenza di balconi e cordoli per la ruggine che forma il ferro sottostante. Inoltre, sono presenti diverse zone di sfaldamento dell'intonaco ed altre con macchie di umidità.

- la porta di accesso si presenta in uno stato conservativo accettabile;
- parti comuni: la pavimentazione delle scale e dei piani intermedi è quella originaria; le pareti presentano, in alcuni punti, crepe e macchie di umidità che richiedono interventi di risanamento, gli infissi sono quelli originali con problemi di tenuta agli agenti atmosferici; il piano interrato non è rifinito;

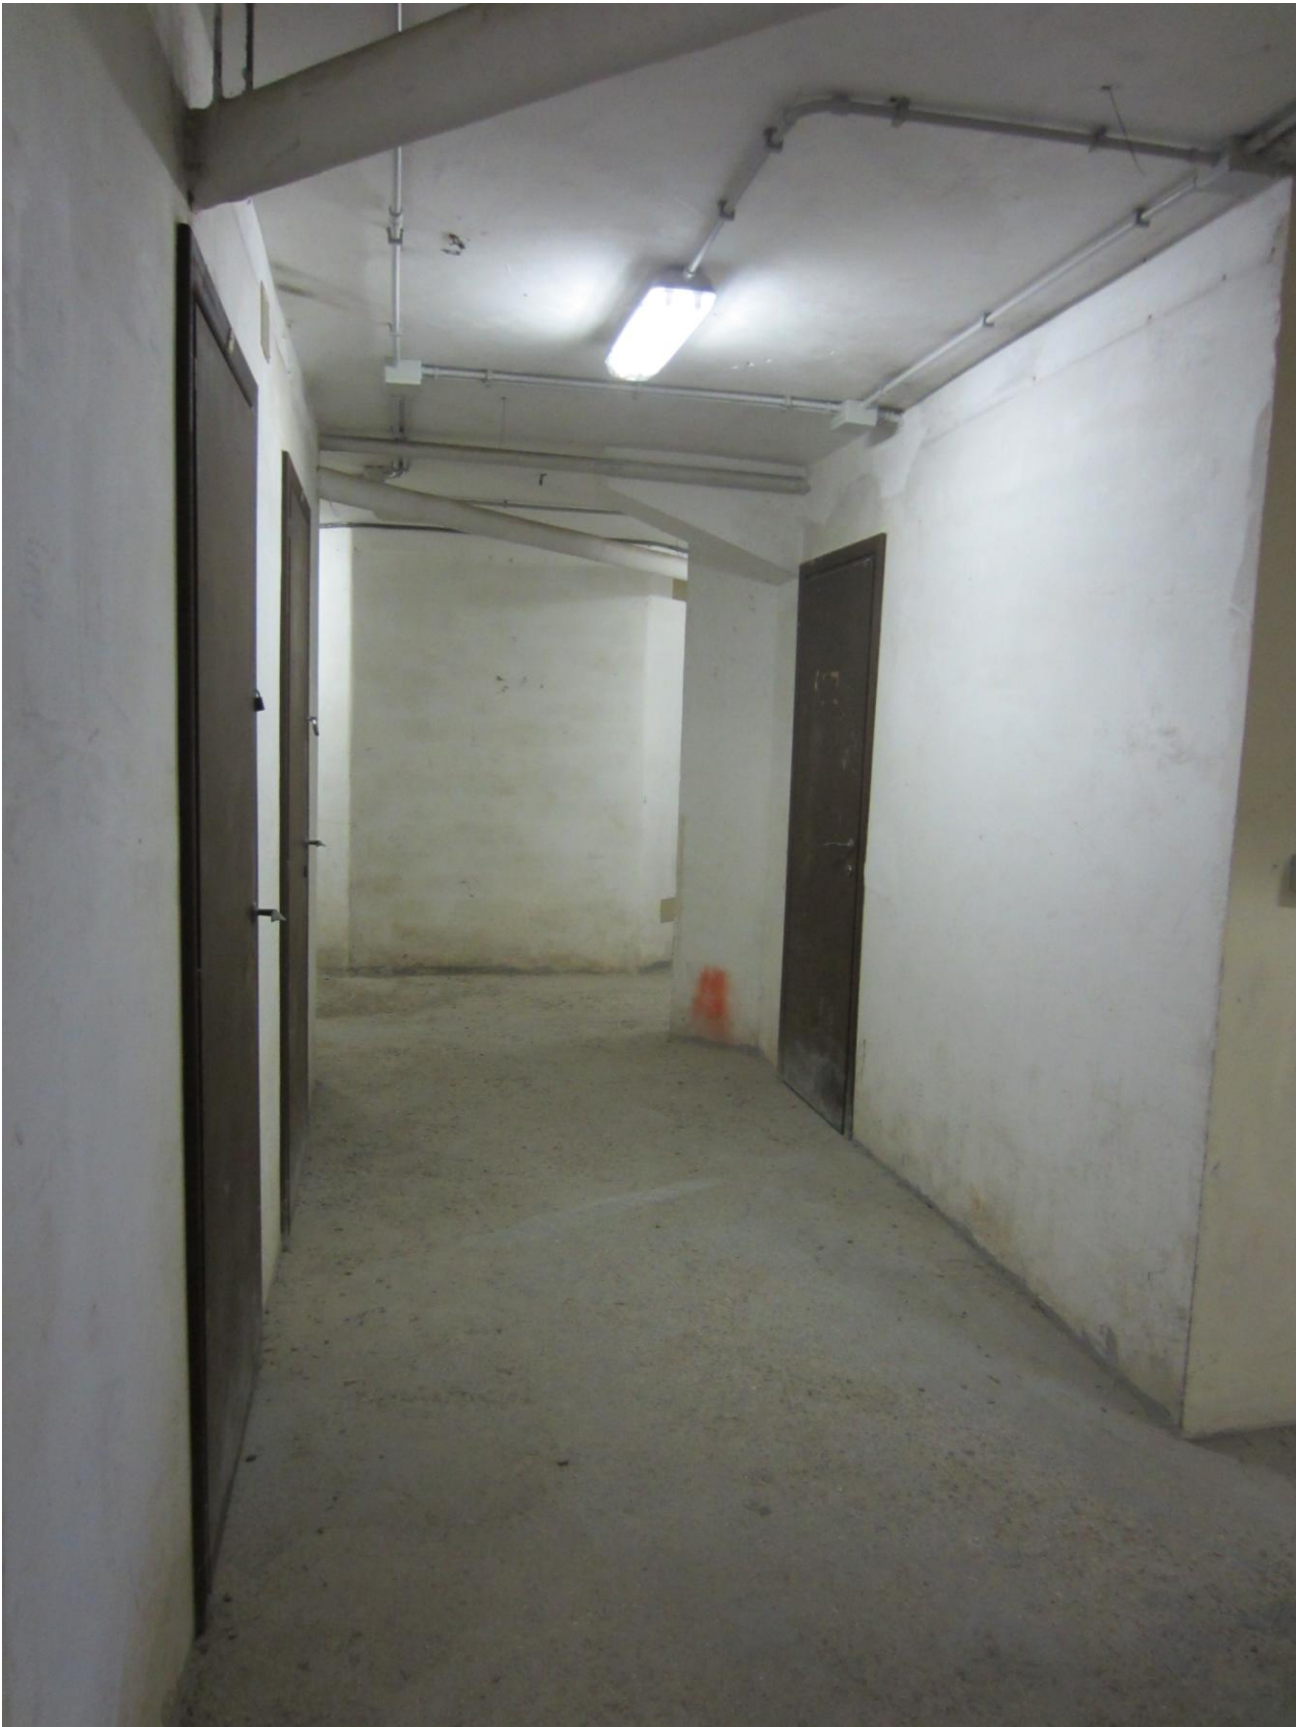
Piano interrato

**Locali Accessori:** Cantina (Non rifinita e con presenza di umidità).
