DIREZIONE DEL GENIO MILITARE PER LA MARINA –  
ROMA

RELAZIONE TECNICO – DESCRITTIVA  
PALAZZINA N. 13 - ALLOGGIO MRM 0290-

CIAMPINO (RM) Via Mura dei Francesi, 195

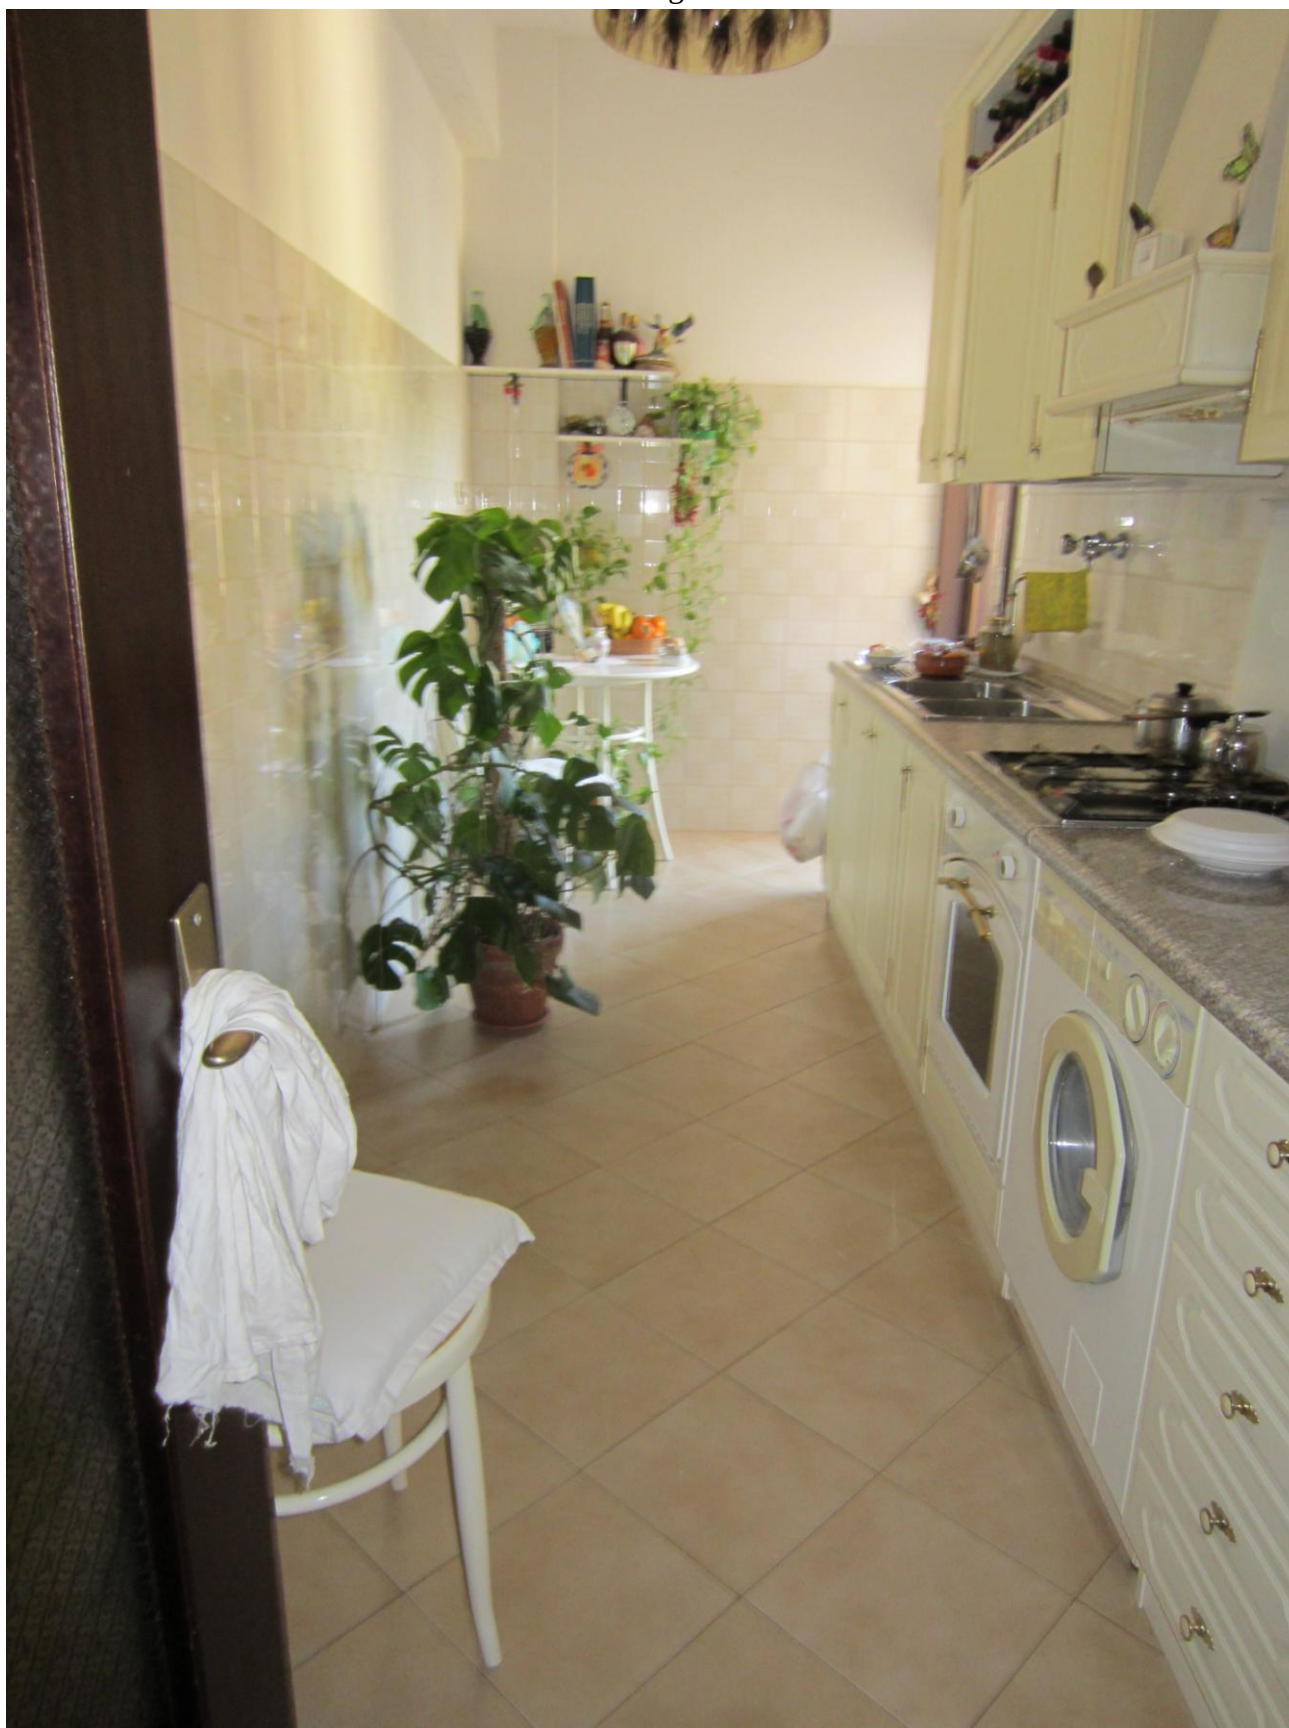
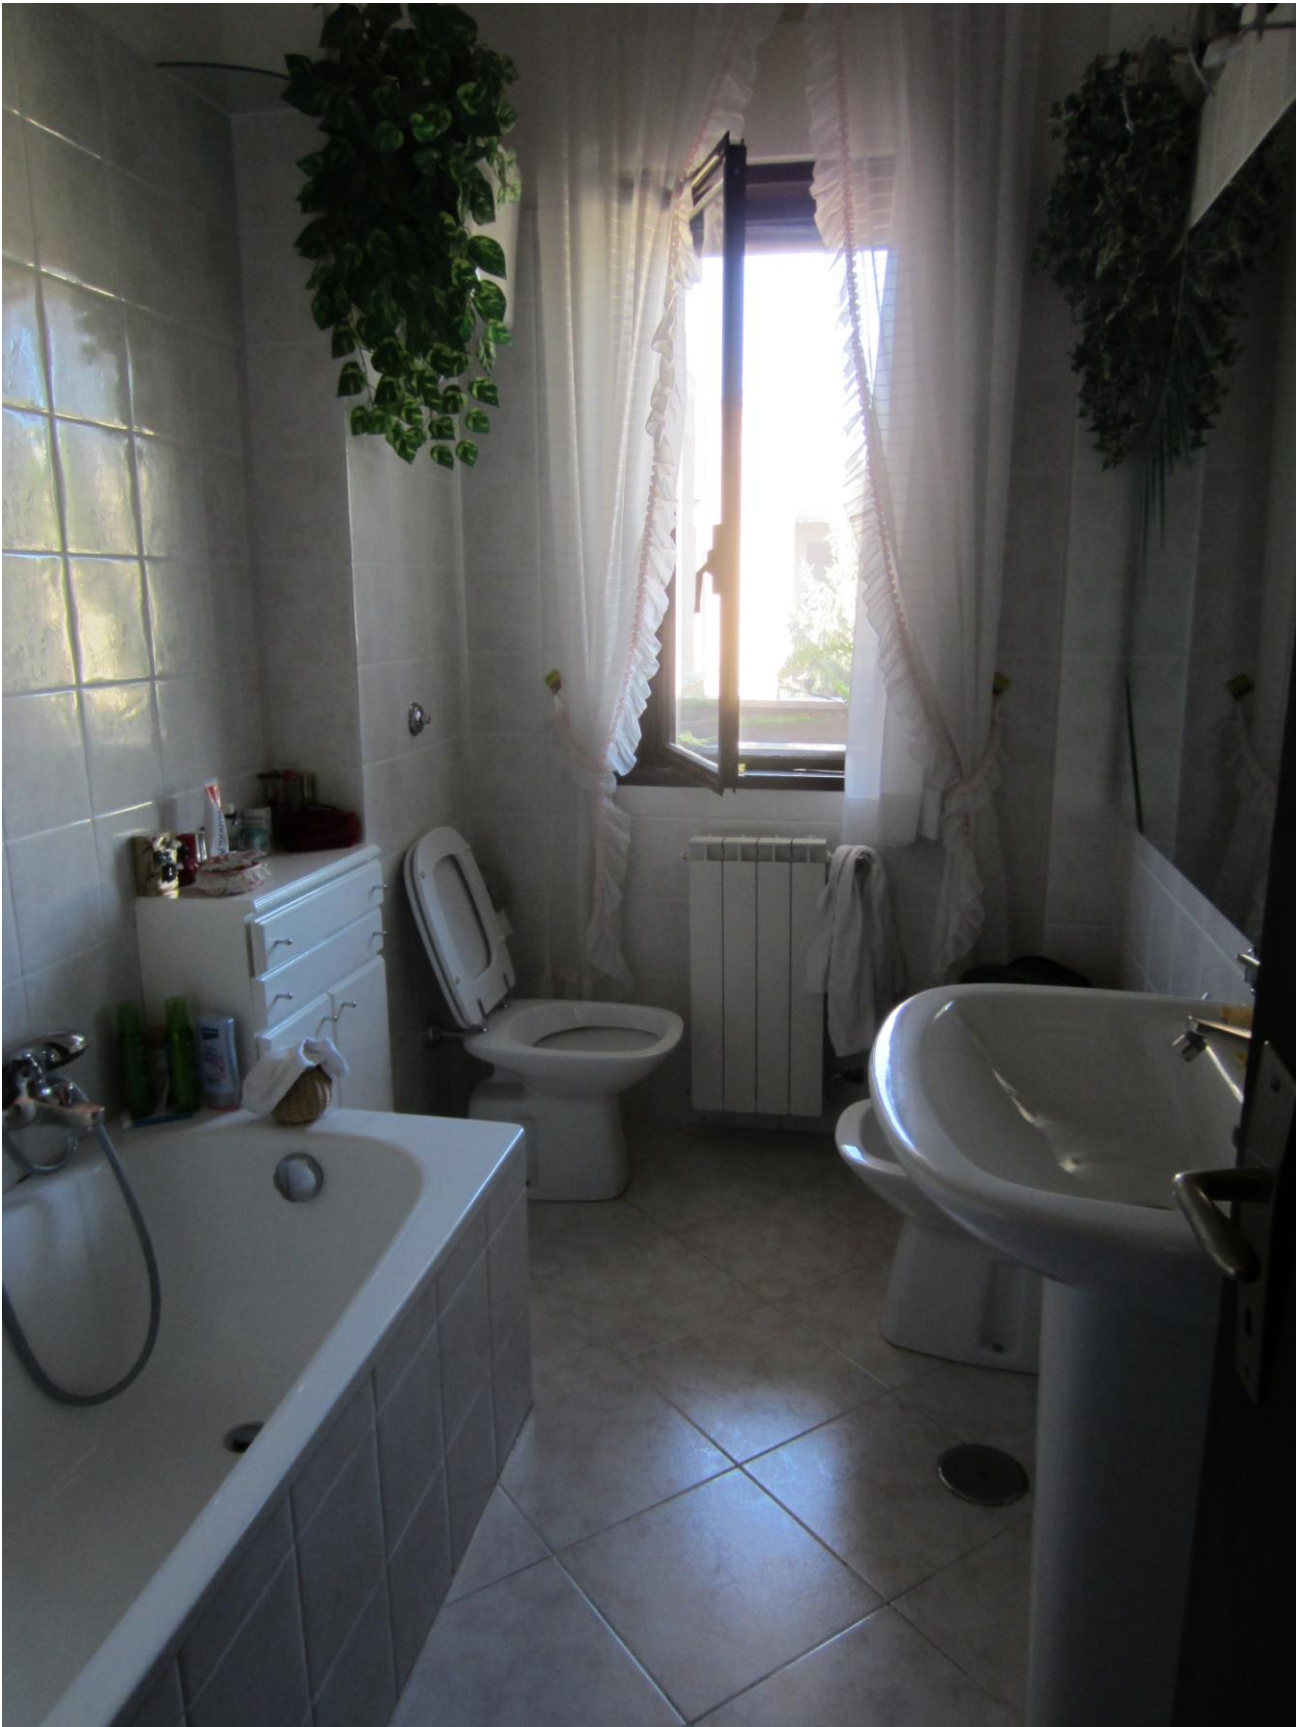
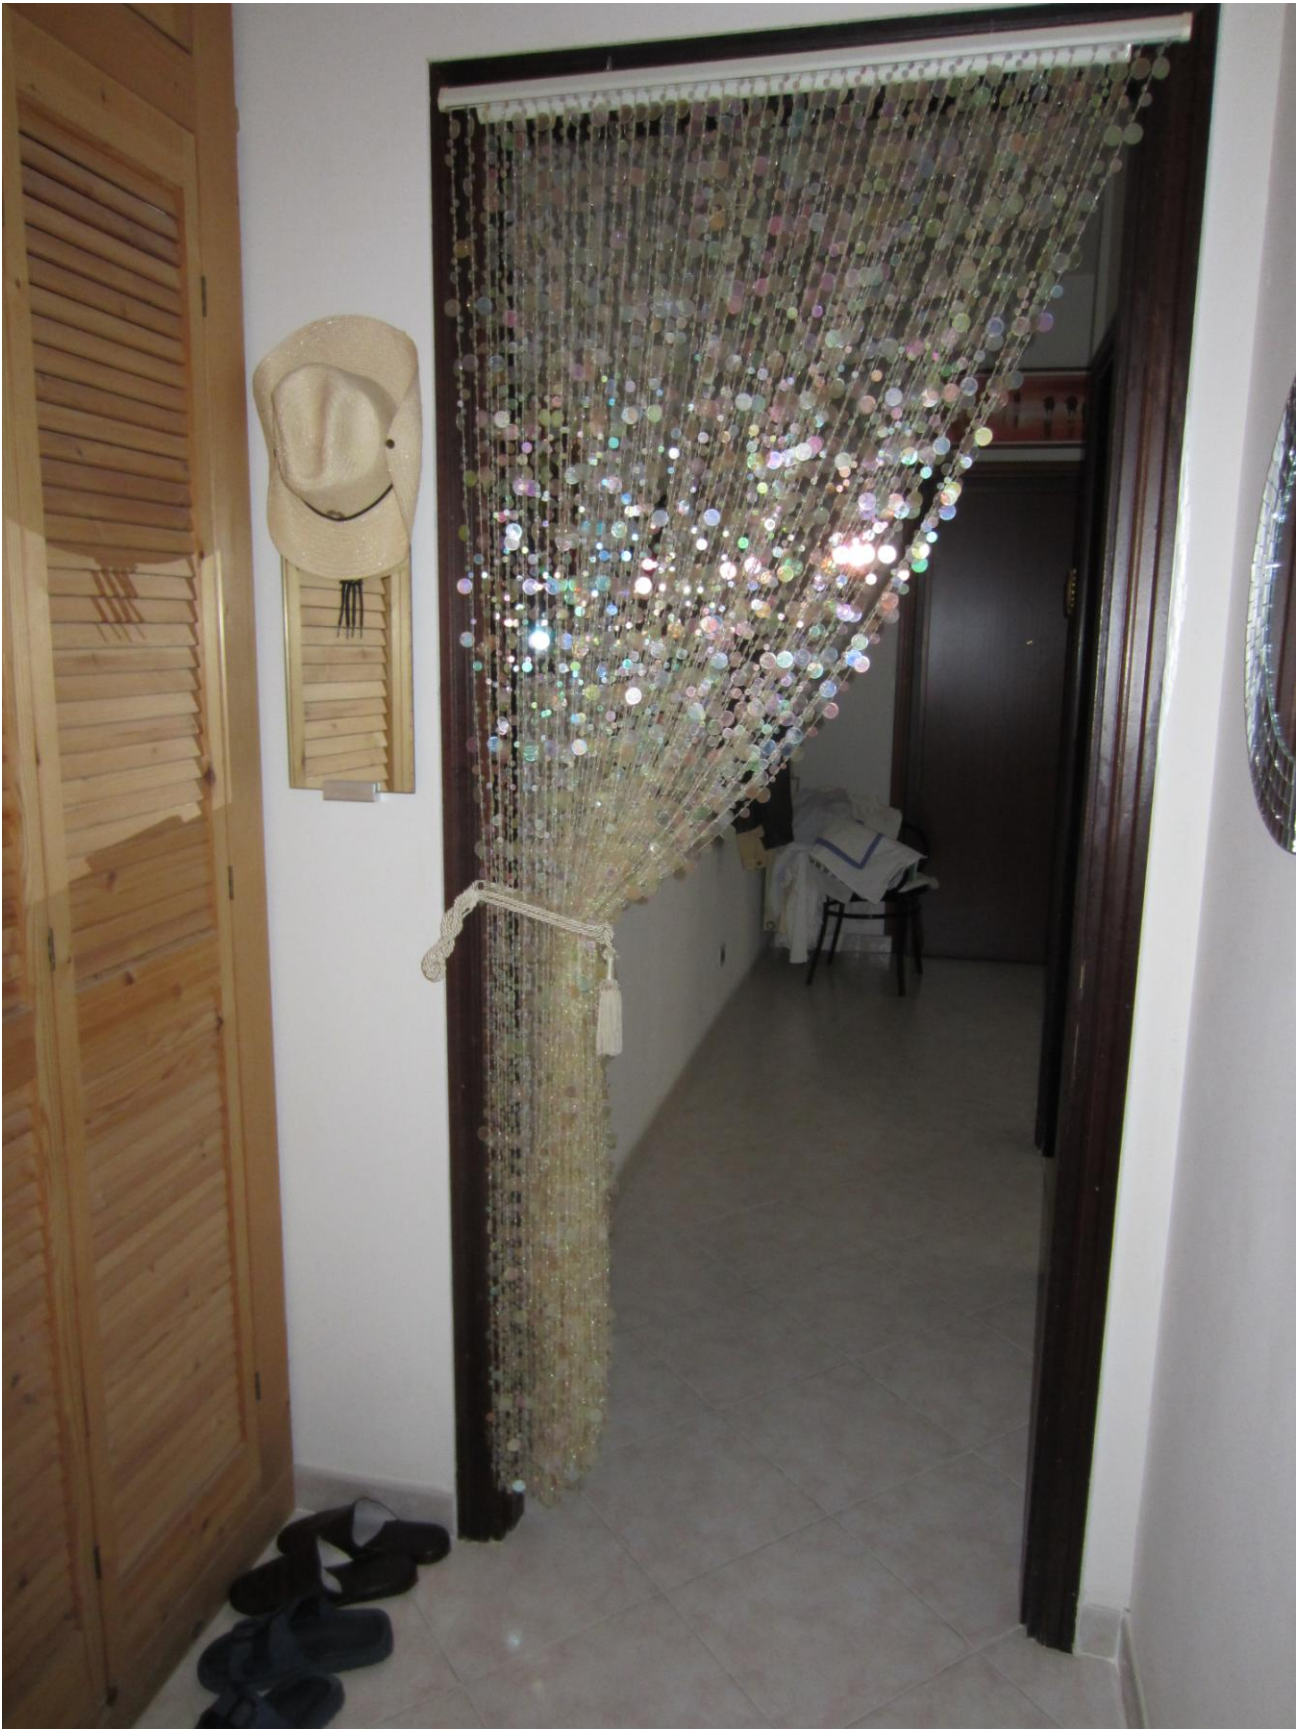
Documentazione fotografica Unità Abitativa

- o parte della pavimentazione dell'unità abitativa è stata rinnovata in epoca non recente ed è del tipo ordinario mentre la restante parte è quella originaria e si presenta usurata e vetusta; il rivestimento della cucina è stato rinnovato in epoca non recente ed è del tipo ordinario;

- o la porta d'ingresso è stata sostituita con una rinforzata a serratura con cilindro europeo;
- o le porte interne sono quelle originarie e sono del tipo a legno tamburato verniciato (usurate e vetuste);

- o gli infissi esterni sono quelli originari e sono del tipo in ferro zincato tinteggiati a fuoco e si presentano in uno stato conservativo **scadente** con problemi di tenuta agli agenti atmosferici;

- o i balconi, con parapetti in muratura e sovrastante copertura in travertino, necessitano di interventi di risanamento;
- o i servizi igienici sono stati rinnovati in epoca non recente (rifacimento della pavimentazione e dei rivestimenti, sostituzione dei sanitari e della rubinetteria)

- o l'impianto elettrico è quello originario e risulta privo di certificazione (**scadente**);
- o l'impianto idrico e termico è quello originario e presenta problemi di affidamento imputabili alla vetustà delle tubazioni che necessitano, talvolta, di interventi di ripristino per rotture e/o perdite;
- o l'impianto di riscaldamento è quello originale e del tipo centralizzato con termosifoni a piastra e sono mal funzionanti, usurati e vetusti **scadente** (nel bagno il termosifone è stato sostituito dal conduttore ed è del tipo in alluminio);
- o Impianto telefonico;
- o Impianto esterno di gas di città (metano).

In relazione ai parametri di riferimento della presente scheda, lo stato di conservazione dell'unità può essere ritenuto **mediocre** per le caratteristiche sopra descritte. Ciò comporta la necessità di interventi volti ad adeguare gli impianti alla vigente normativa ed a ripristinare la funzionalità pratica ed estetica degli elementi che compongono l'unità medesima.

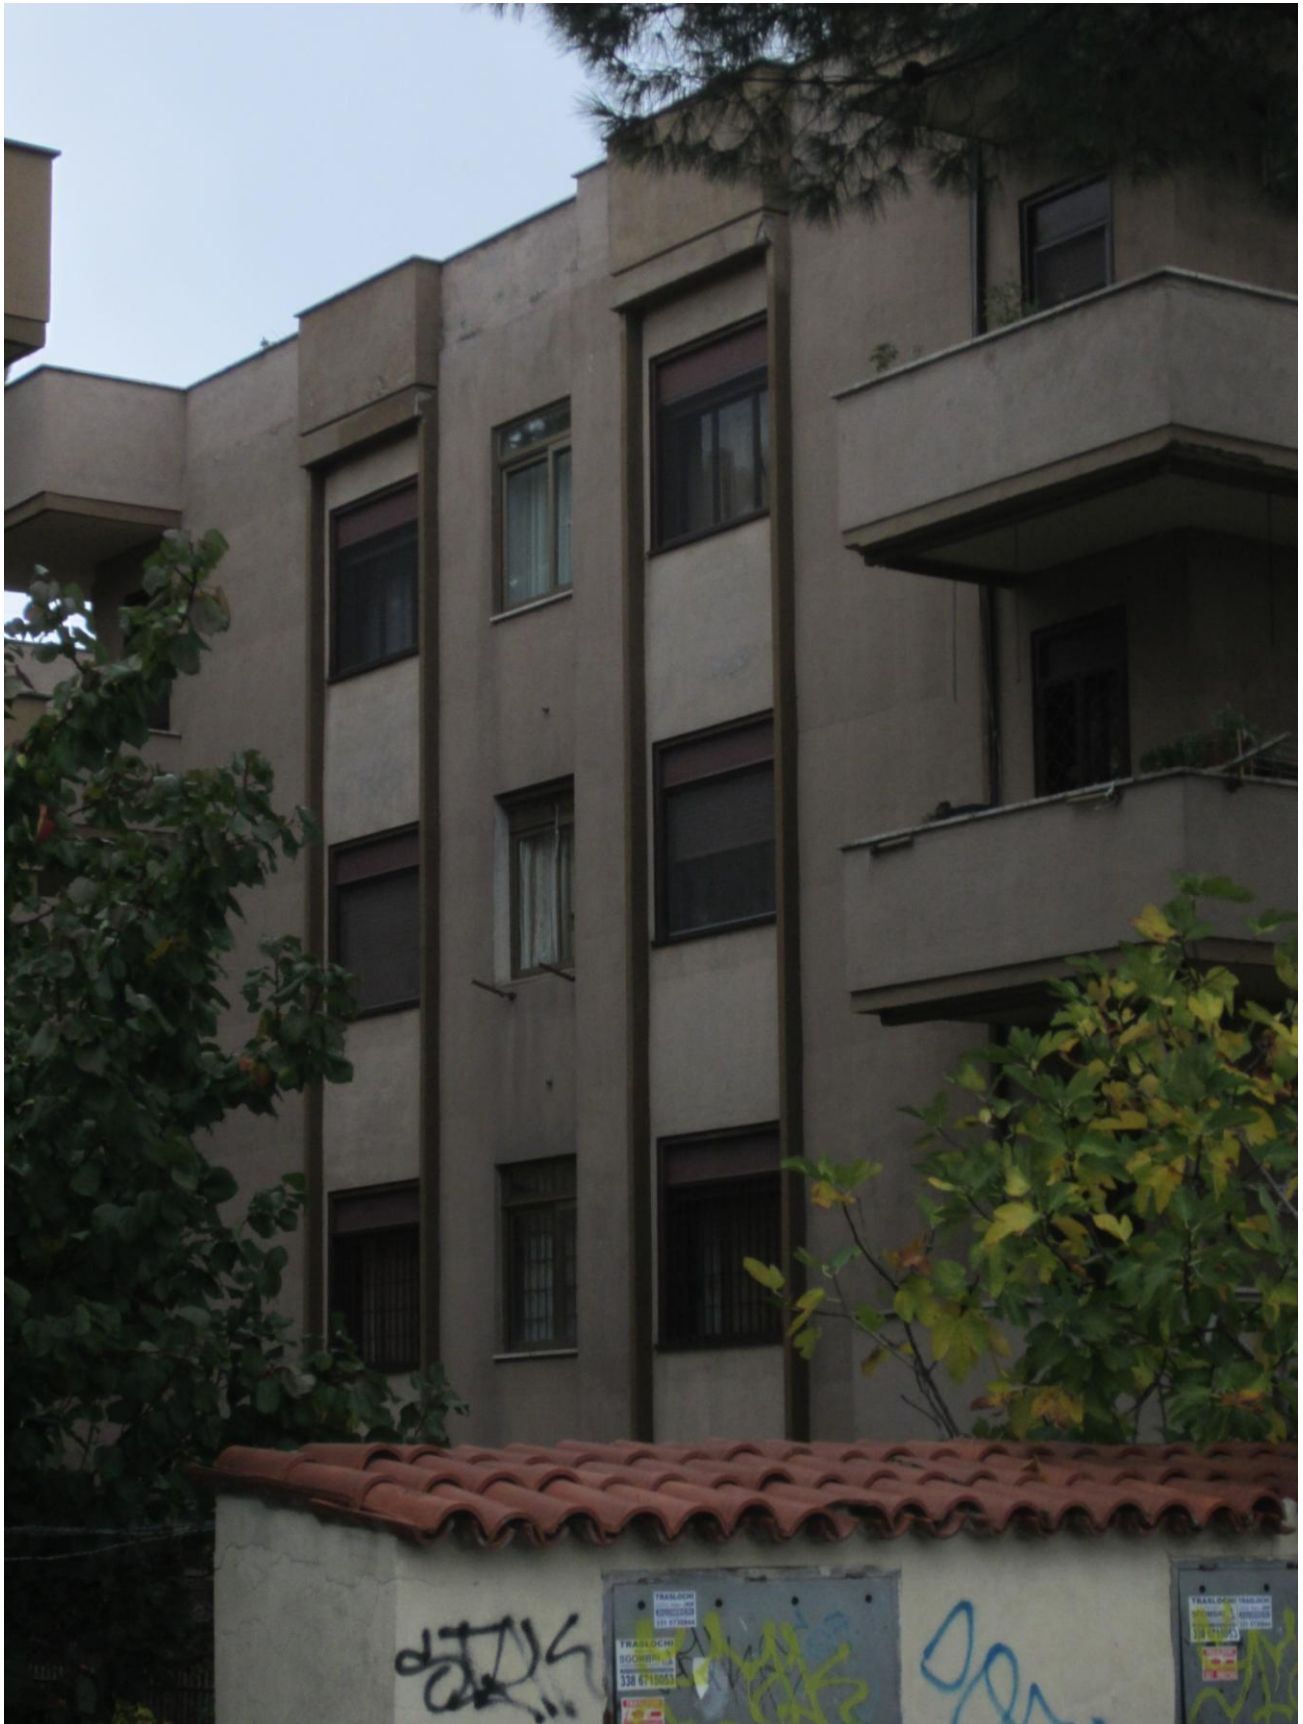
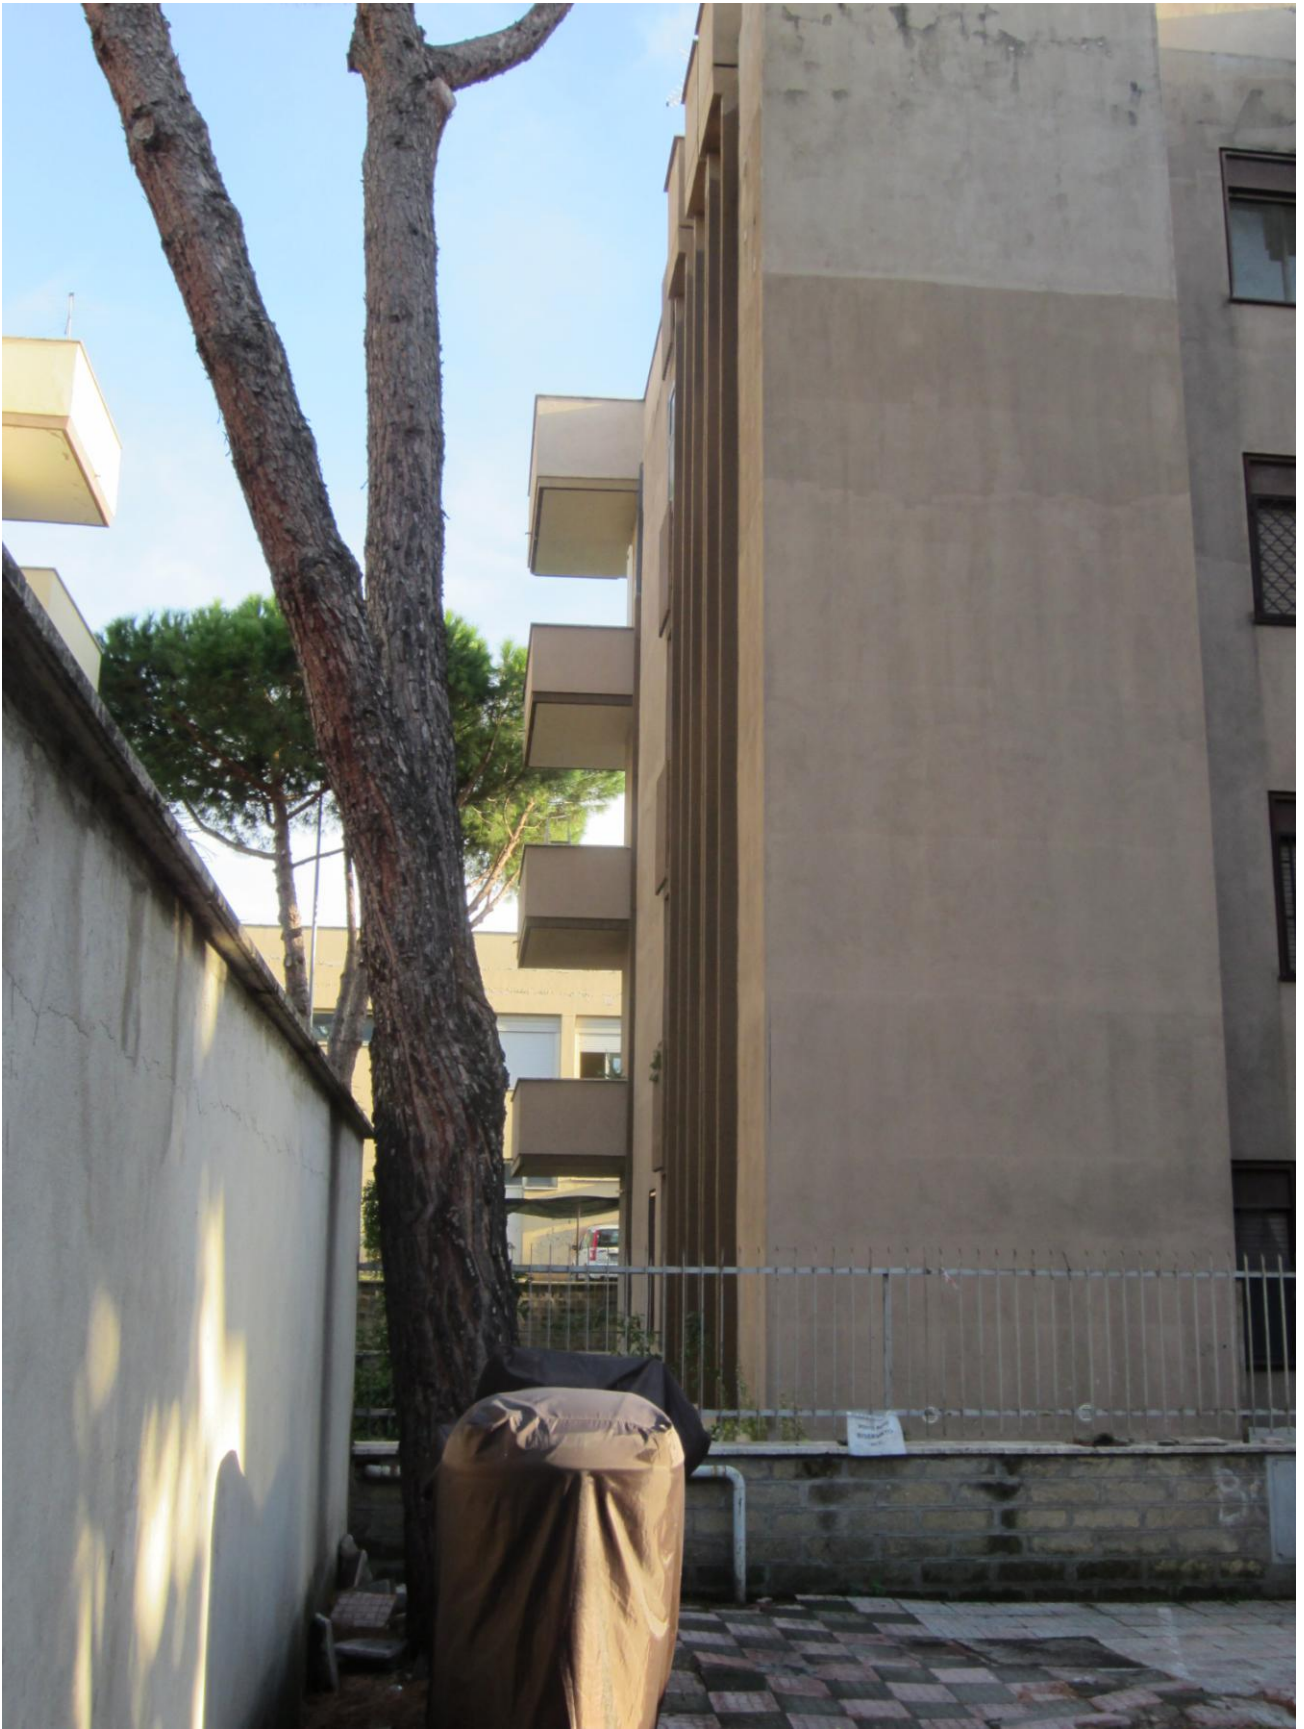
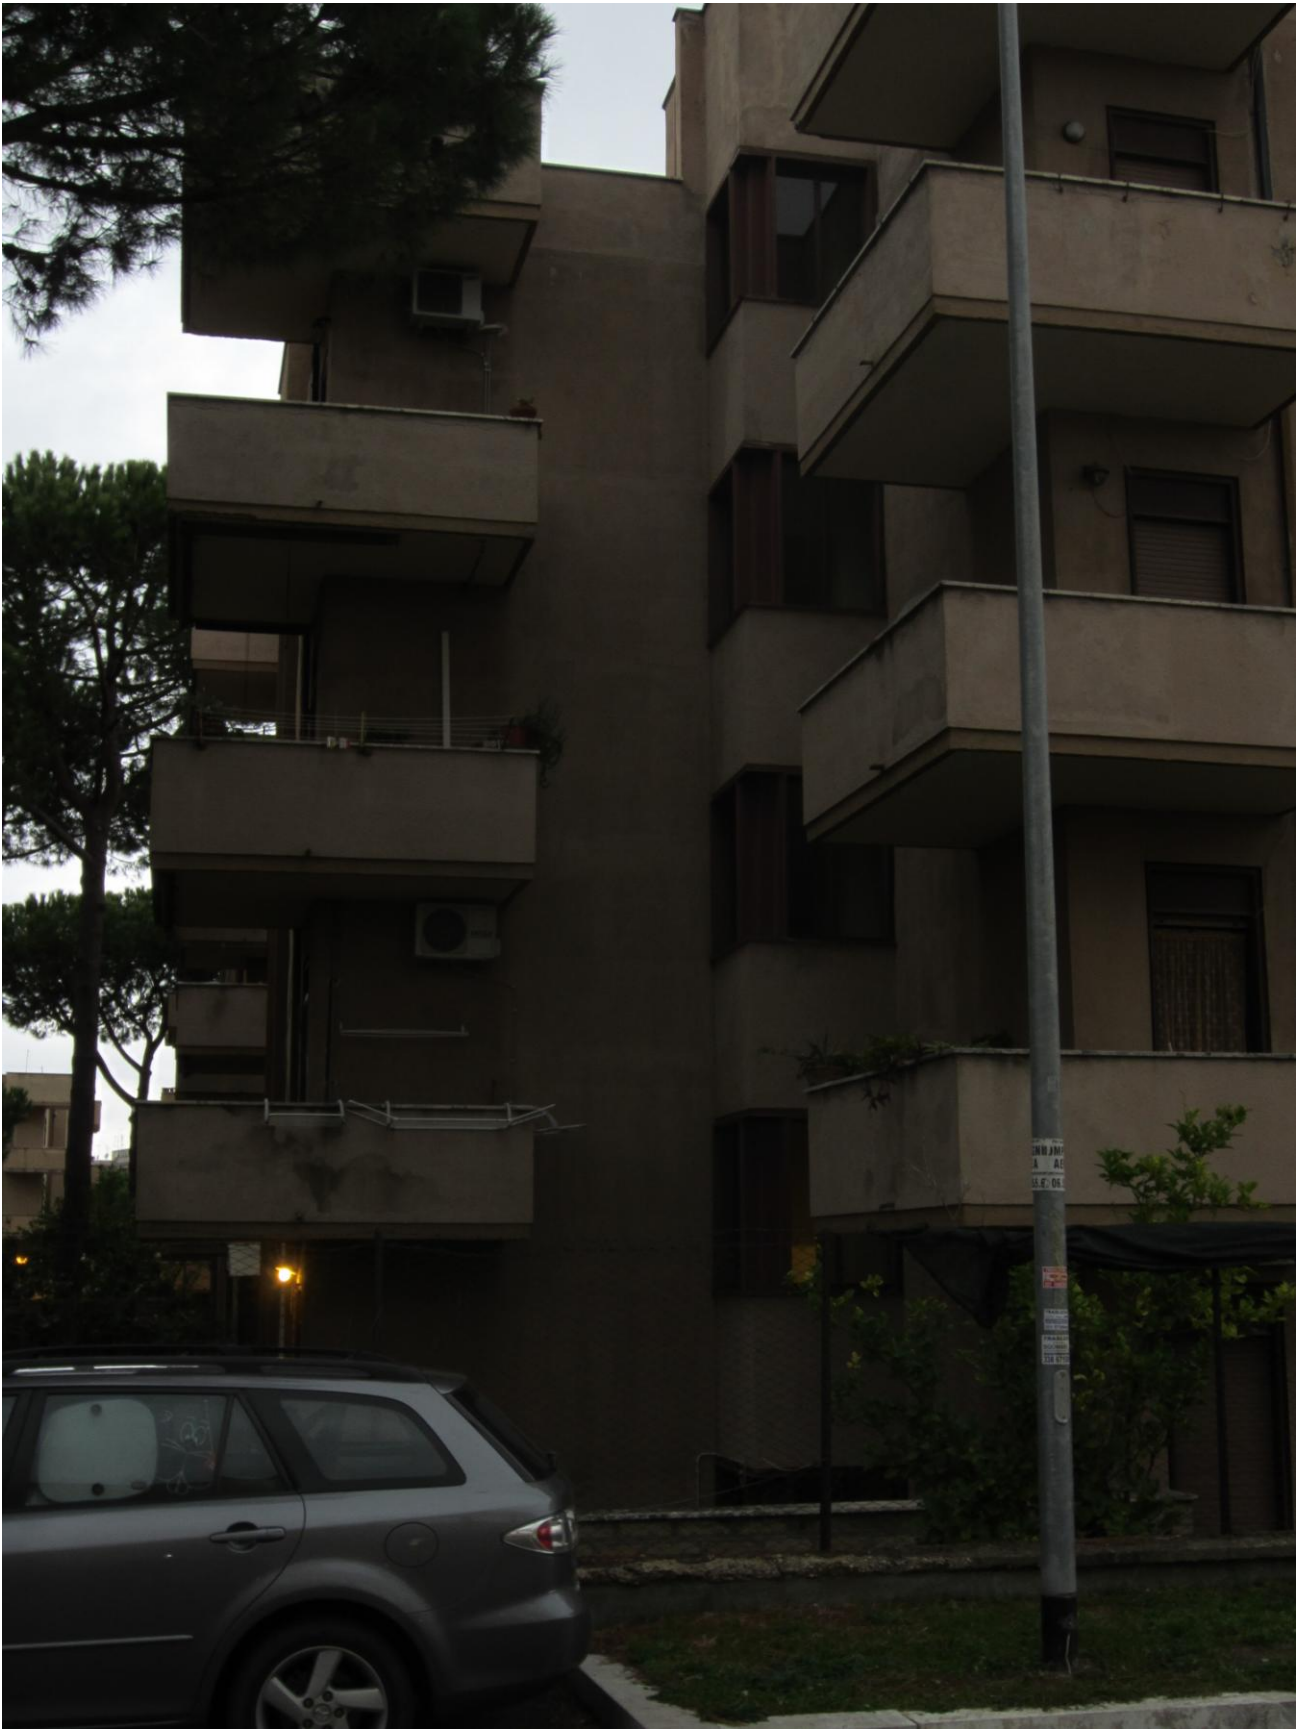
Documentazione fotografica edificio

- o I prospetti esterni sono stati oggetto di ristrutturazioni in epoca non recente e si presentano in uno stato conservativo **scadente** a causa del distacco di parti di calcestruzzo degradato in corrispondenza di balconi e cordoli per la ruggine che forma il ferro sottostante. Inoltre, sono presenti diverse zone di sfaldamento dell'intonaco ed altre con macchie di umidità.

- o la porta di accesso si presenta in uno stato conservativo accettabile;
- o parti comuni: la pavimentazione delle scale e dei piani intermedi è quella originaria; le pareti presentano, in alcuni punti, crepe e macchie di umidità che richiedono interventi di risanamento, gli infissi sono quelli originali con problemi di tenuta agli agenti atmosferici; il piano interrato non è rifinito;

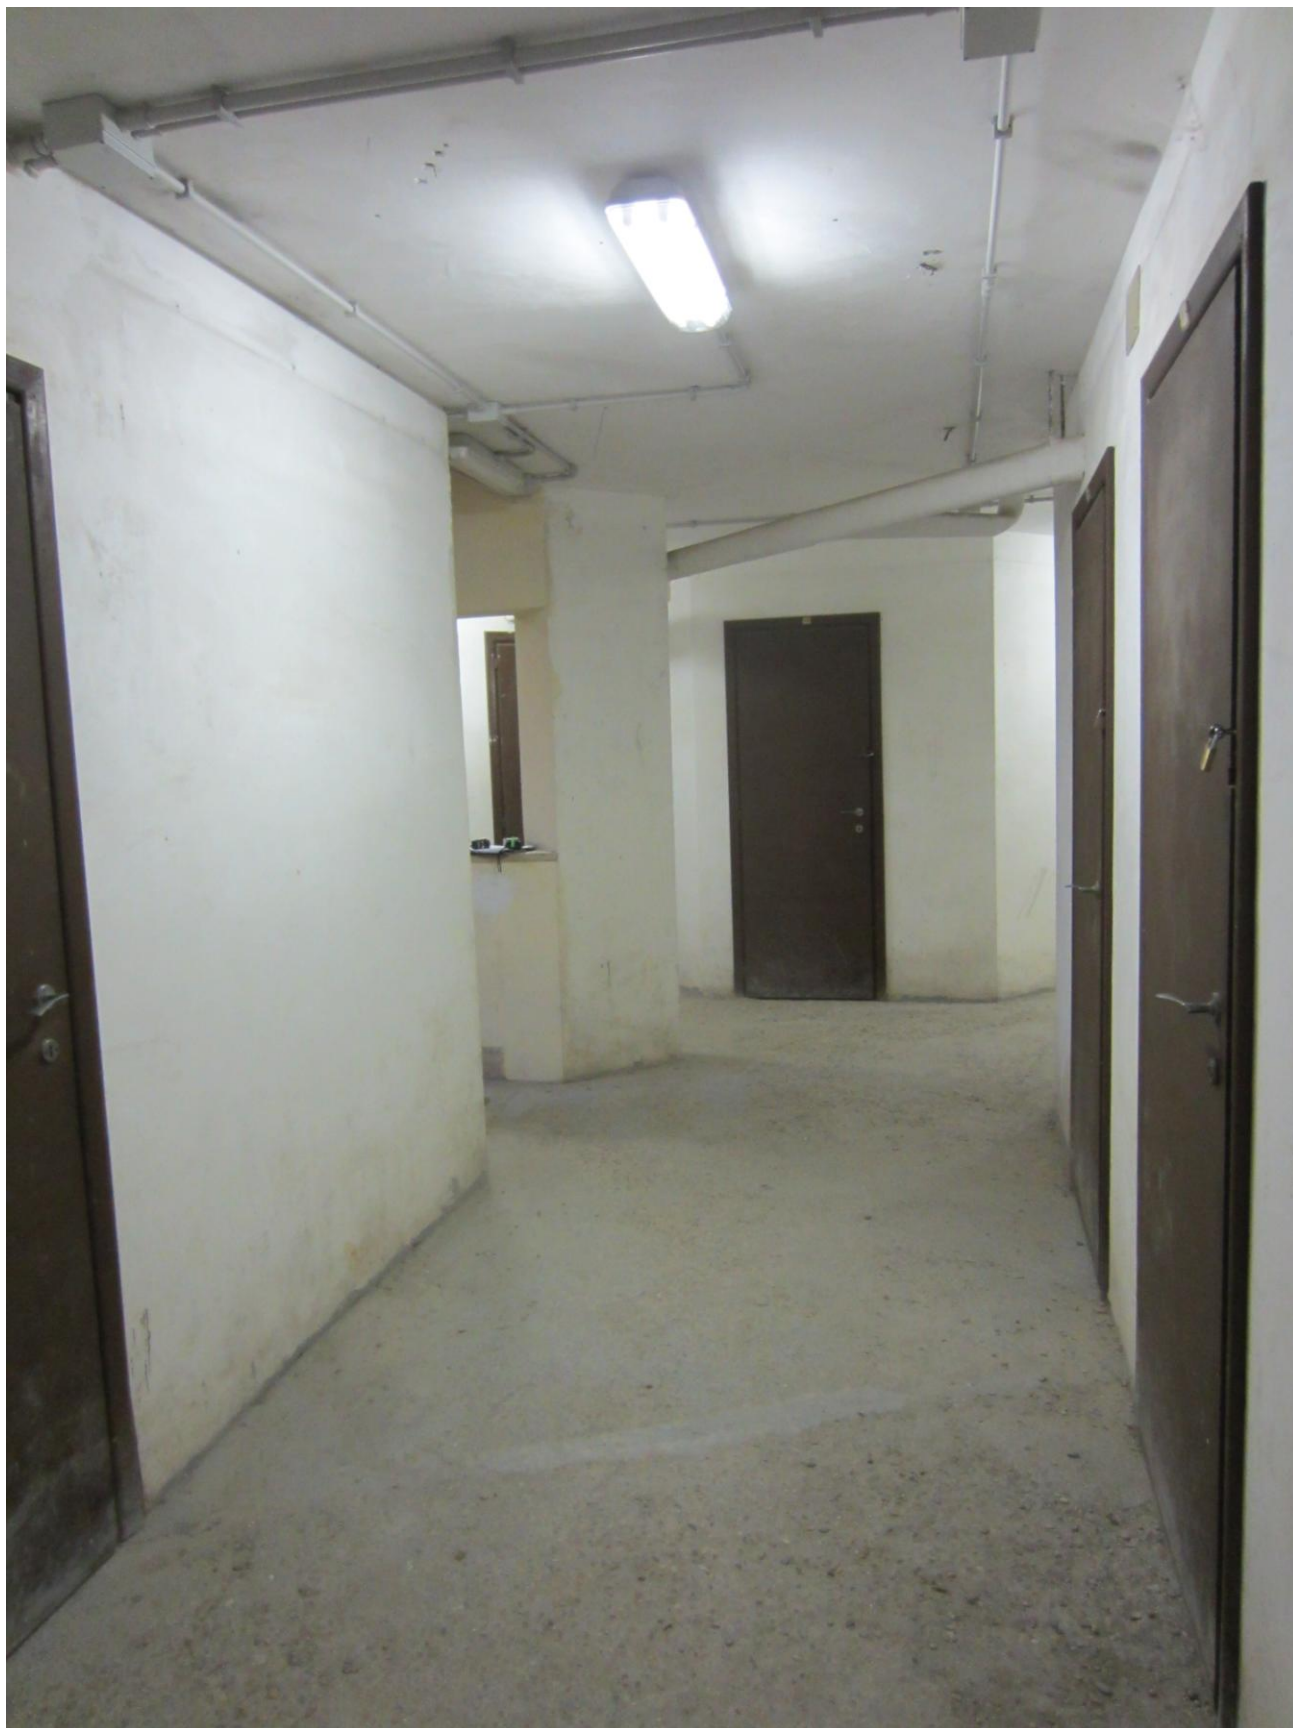
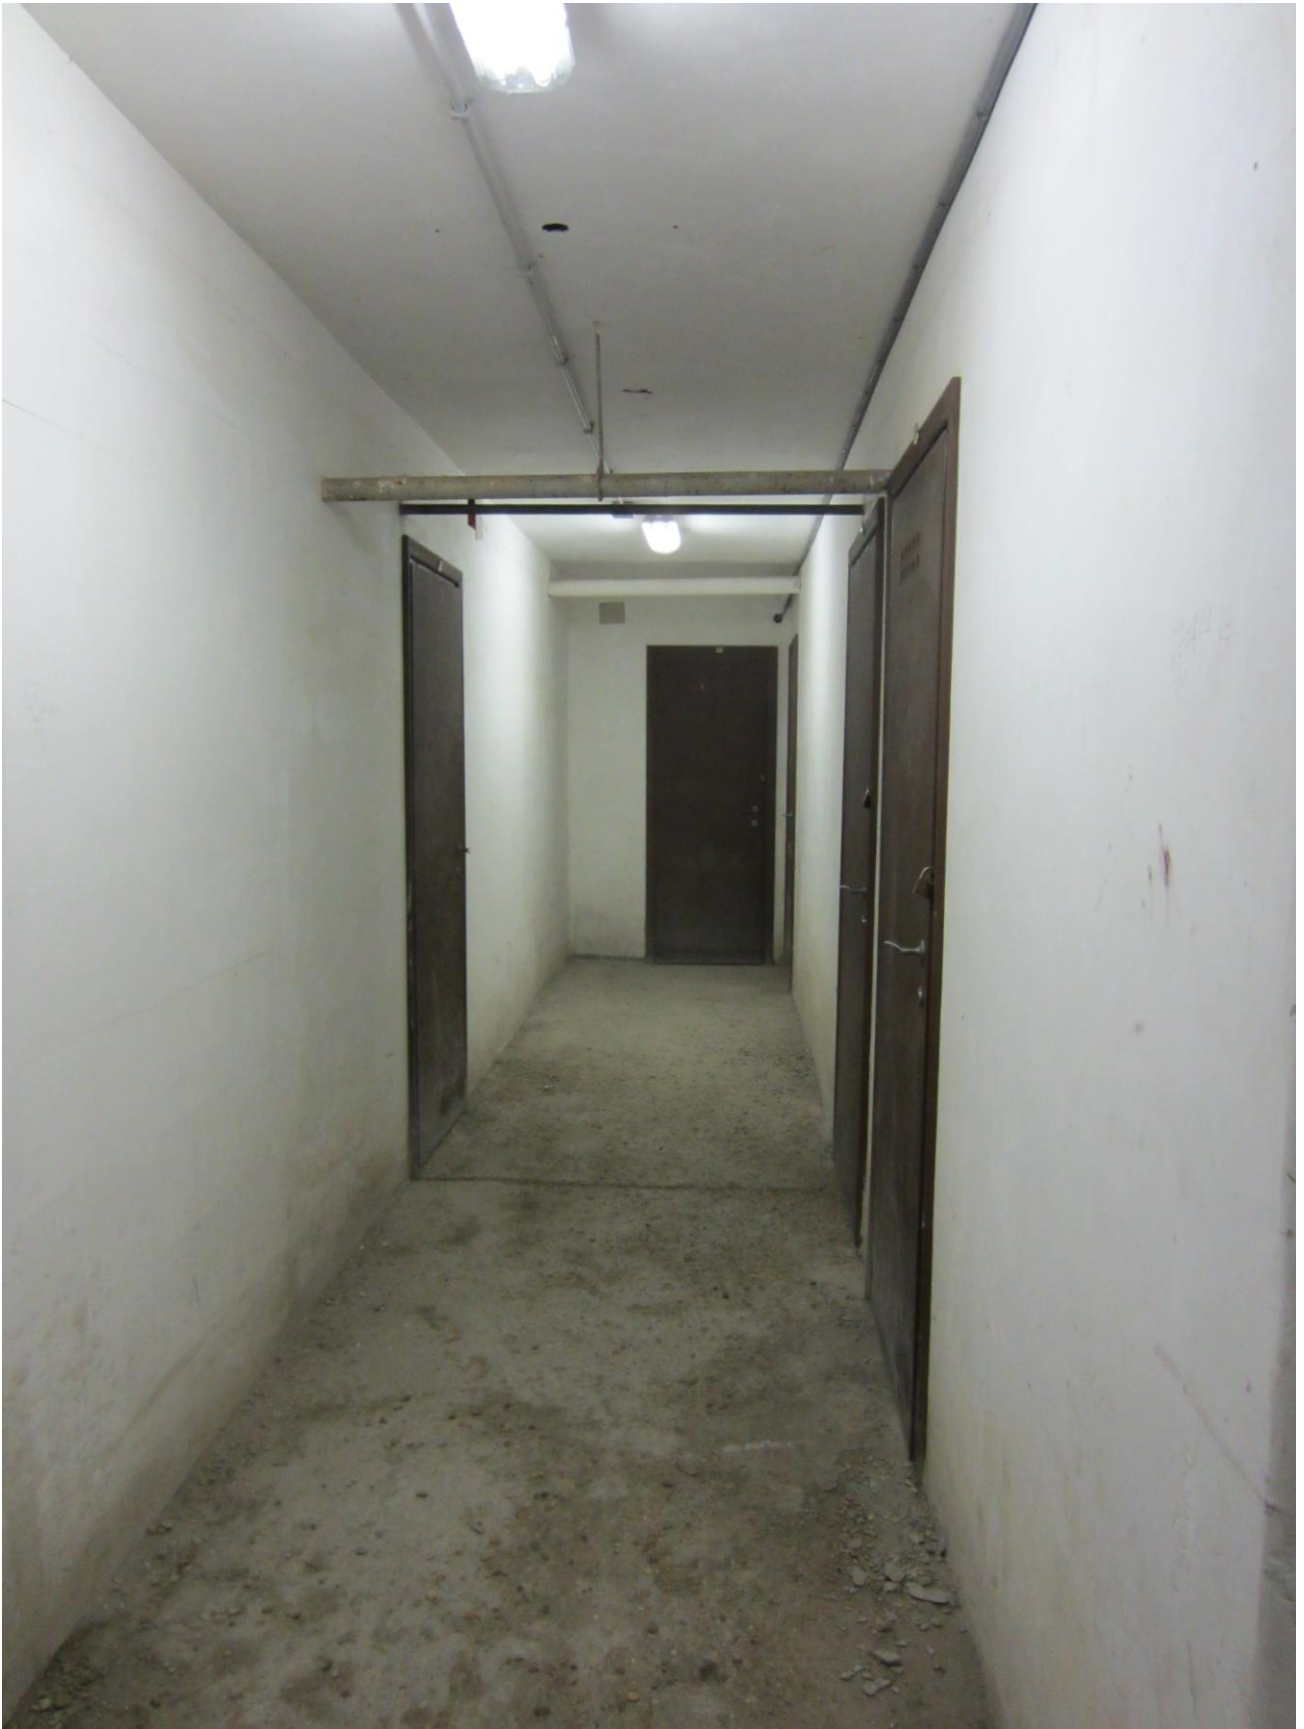
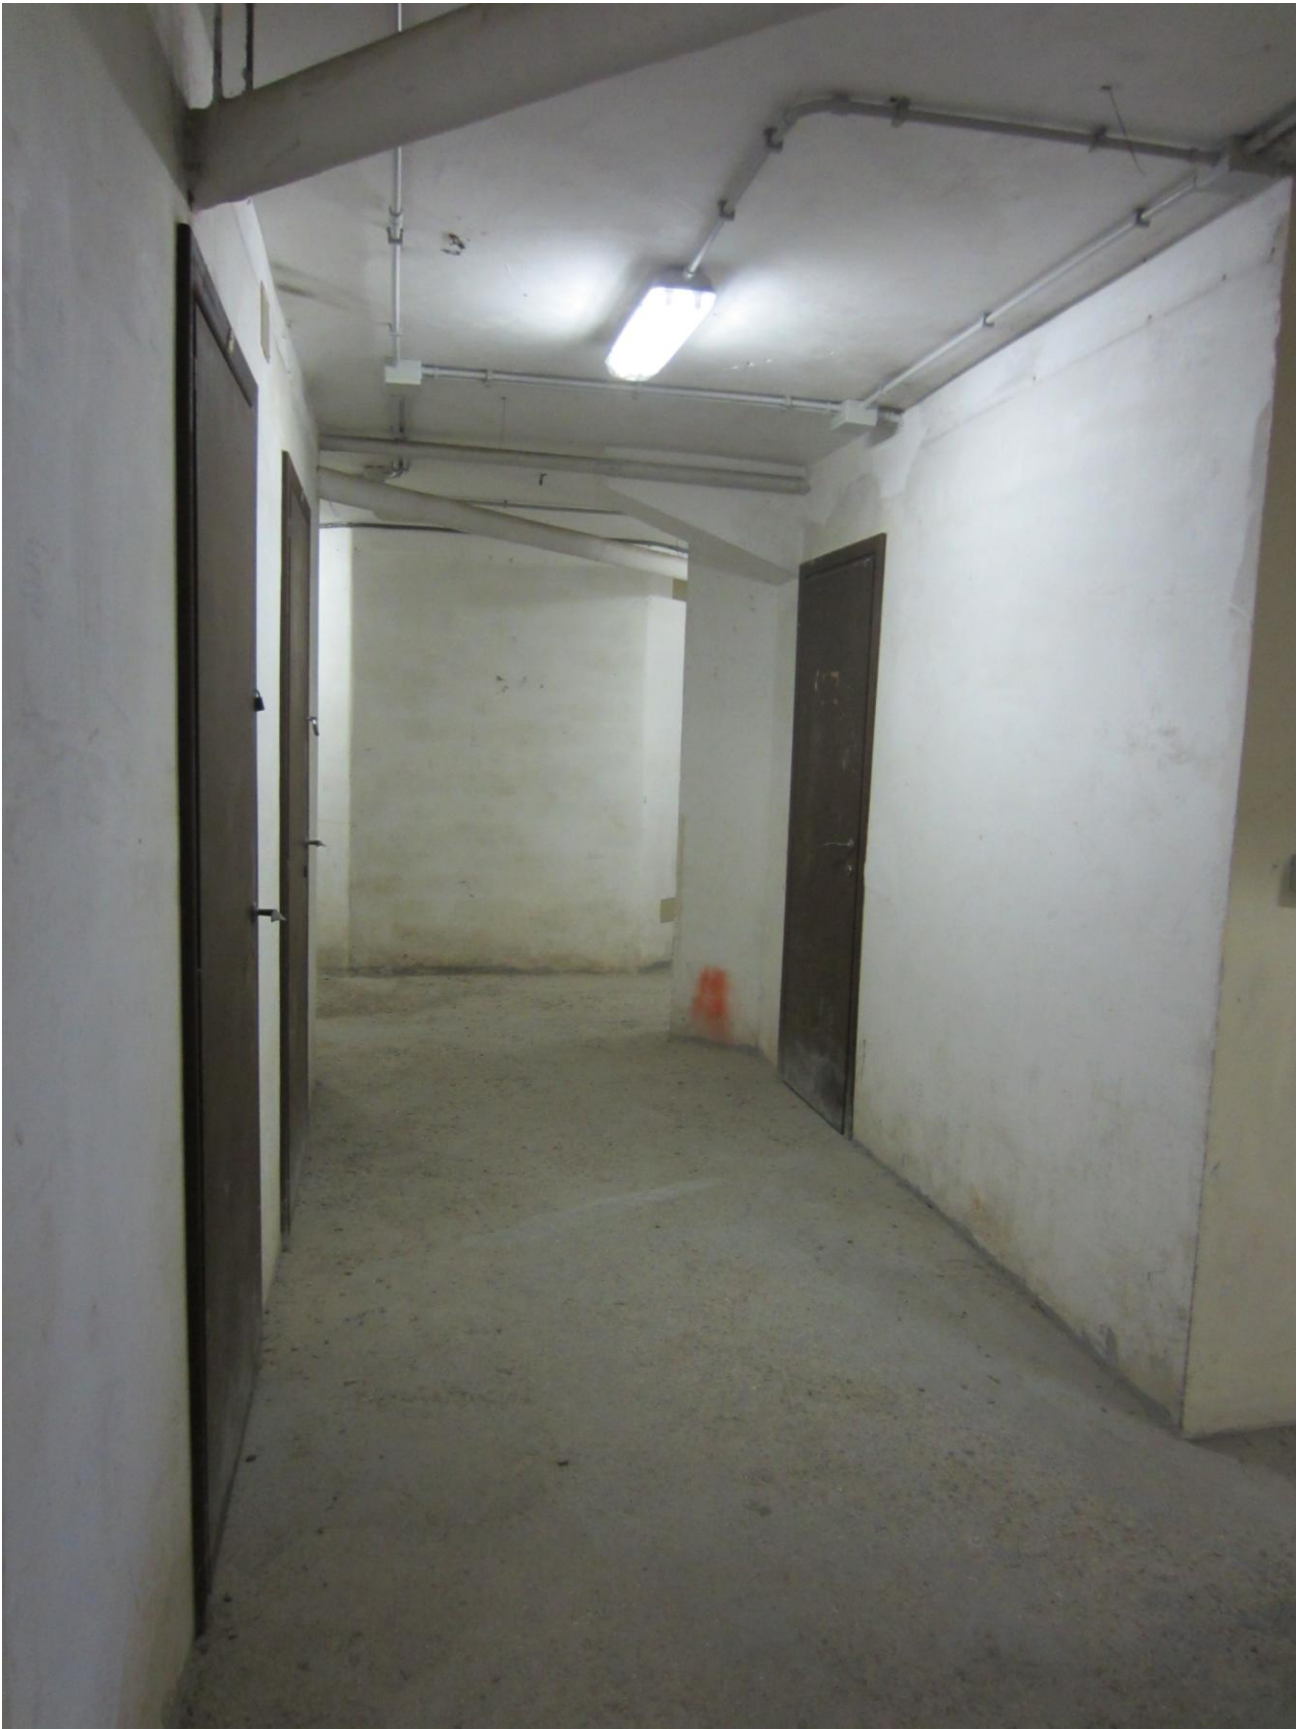
Piano interrato

**Locali Accessori:** Cantina (Non rifinita e con presenza di umidità).
