DIREZIONE DEL GENIO MILITARE PER LA MARINA –  
ROMA

RELAZIONE TECNICO – DESCRITTIVA  
PALAZZINA N. 22 - ALLOGGIO MRM 0292 -

CIAMPINO (RM) Via Mura dei Francesi, 195

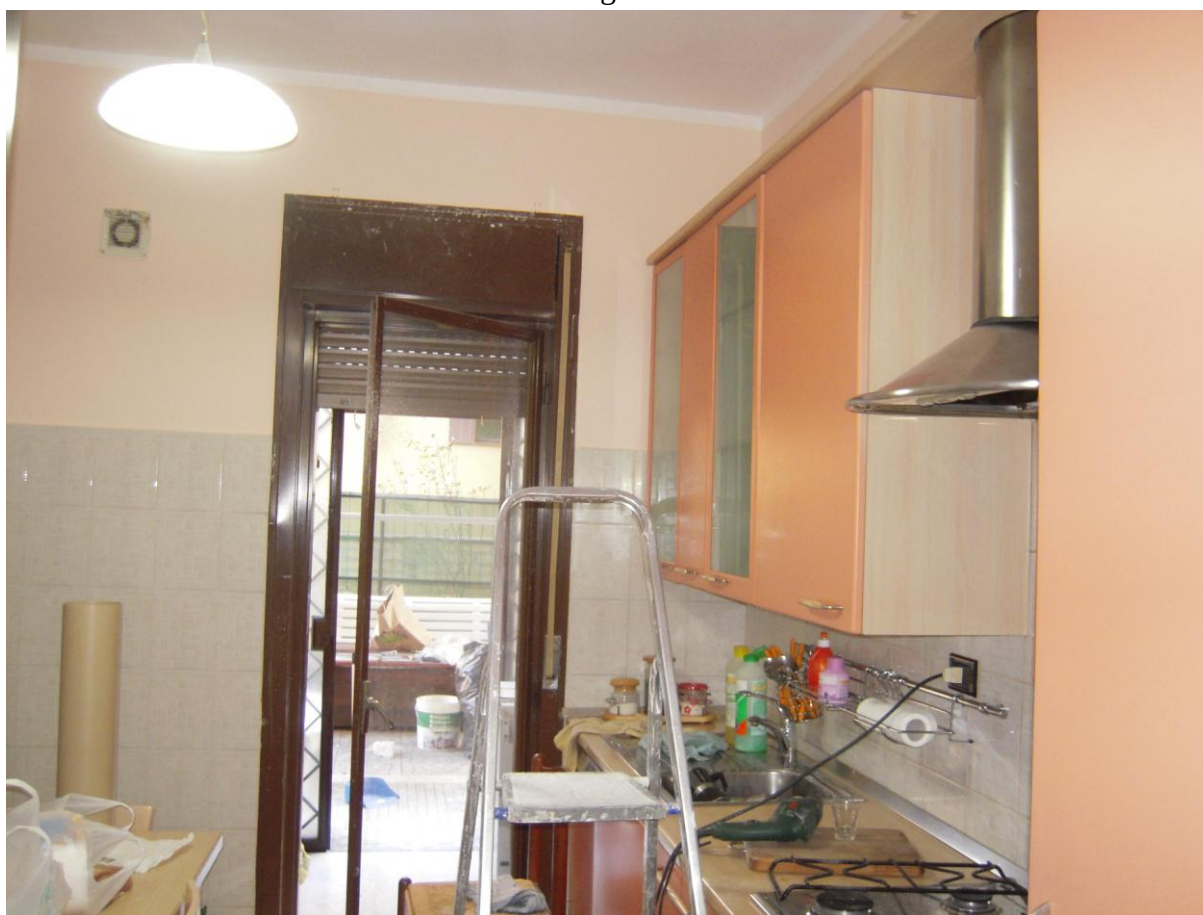
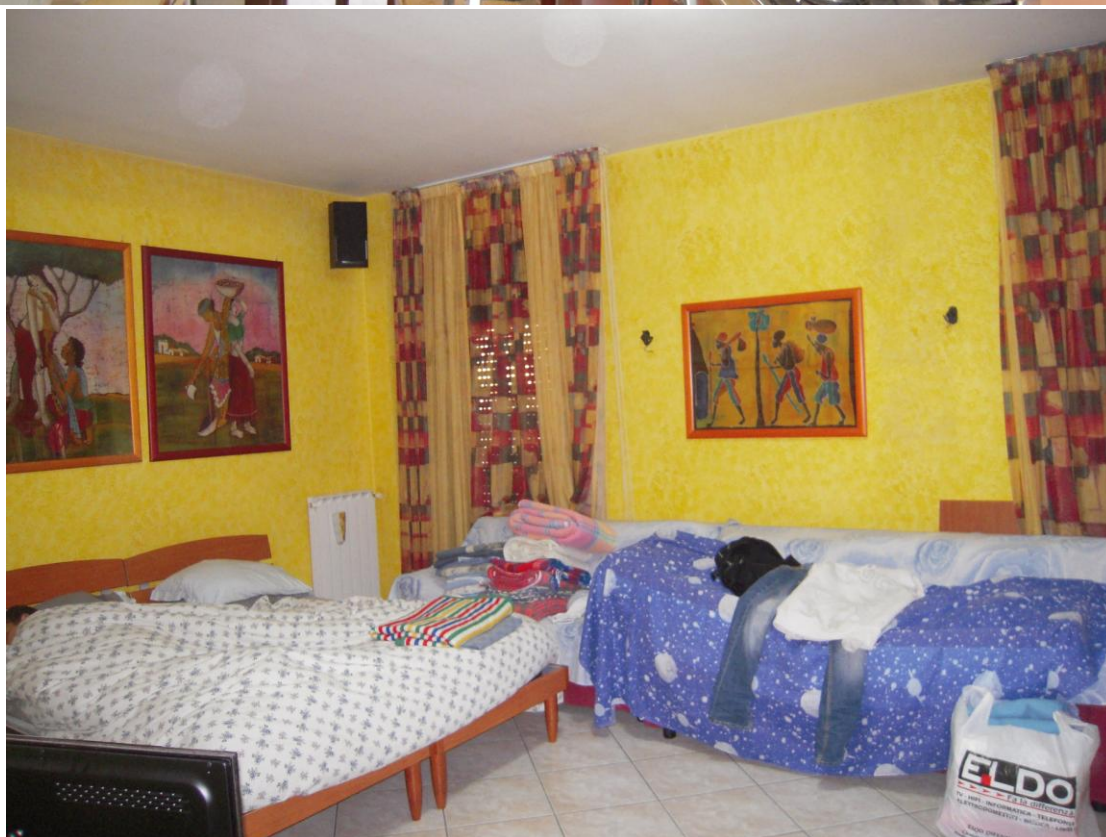
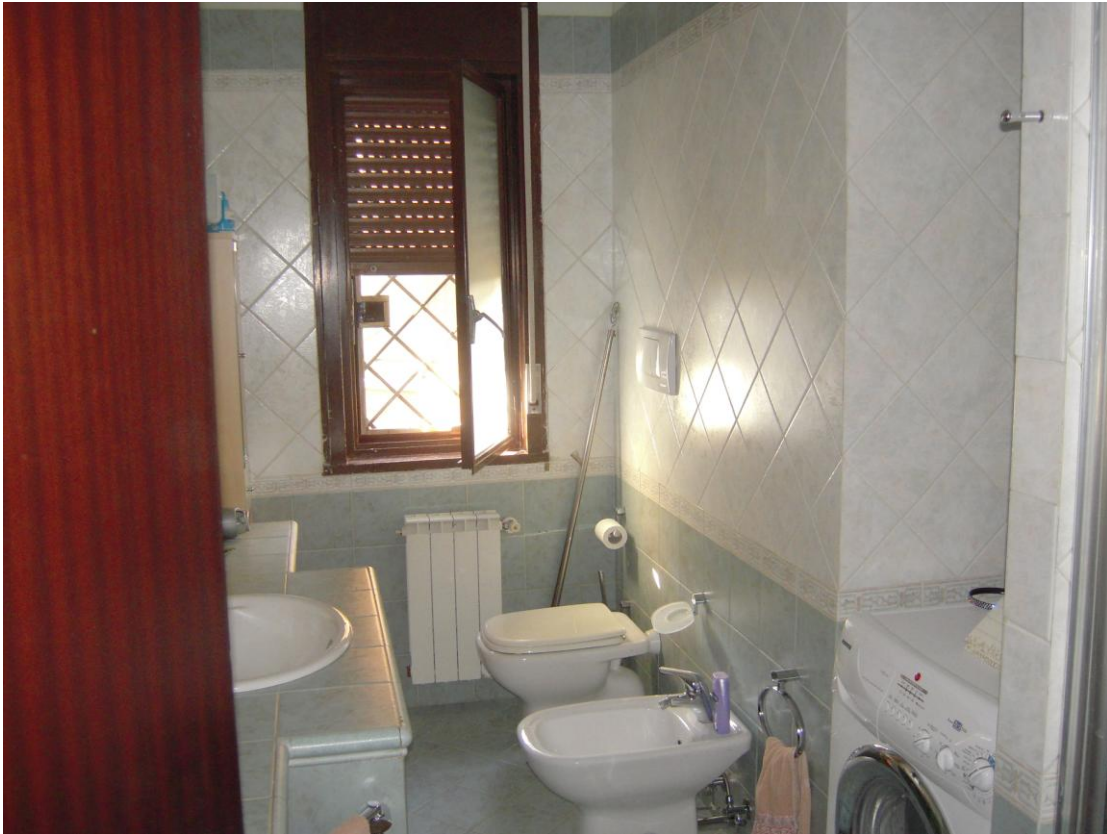
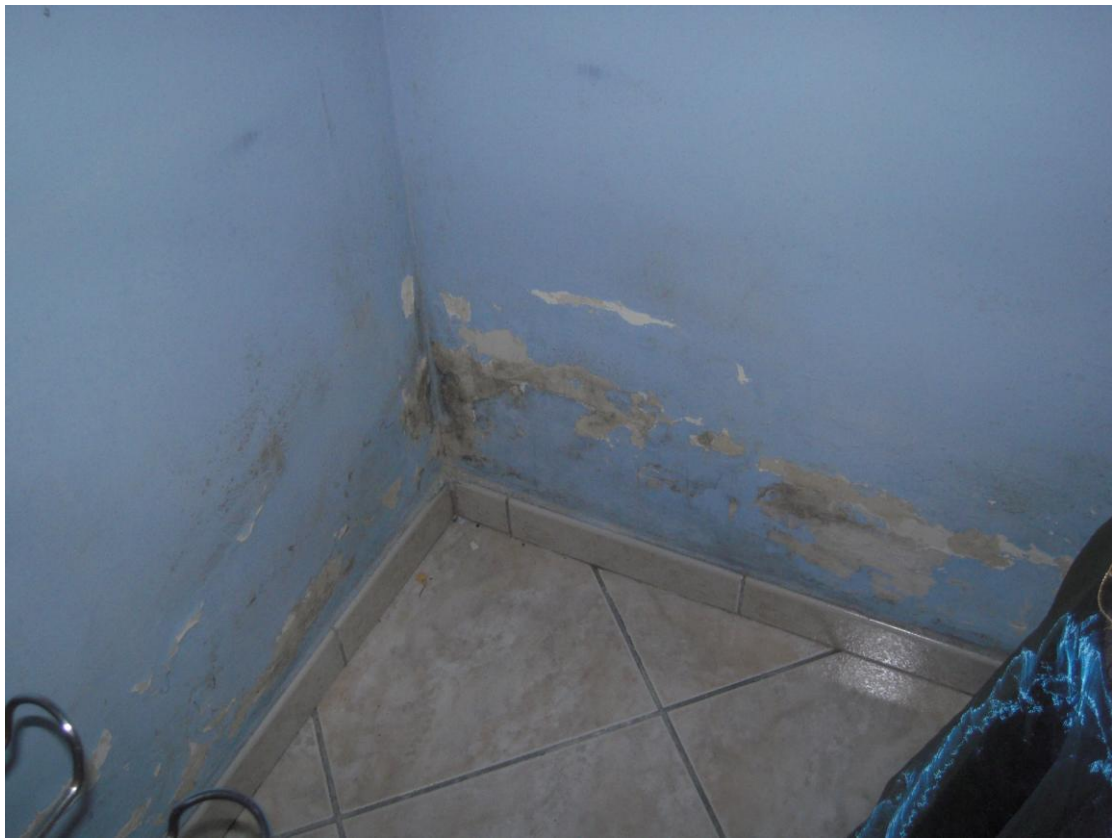
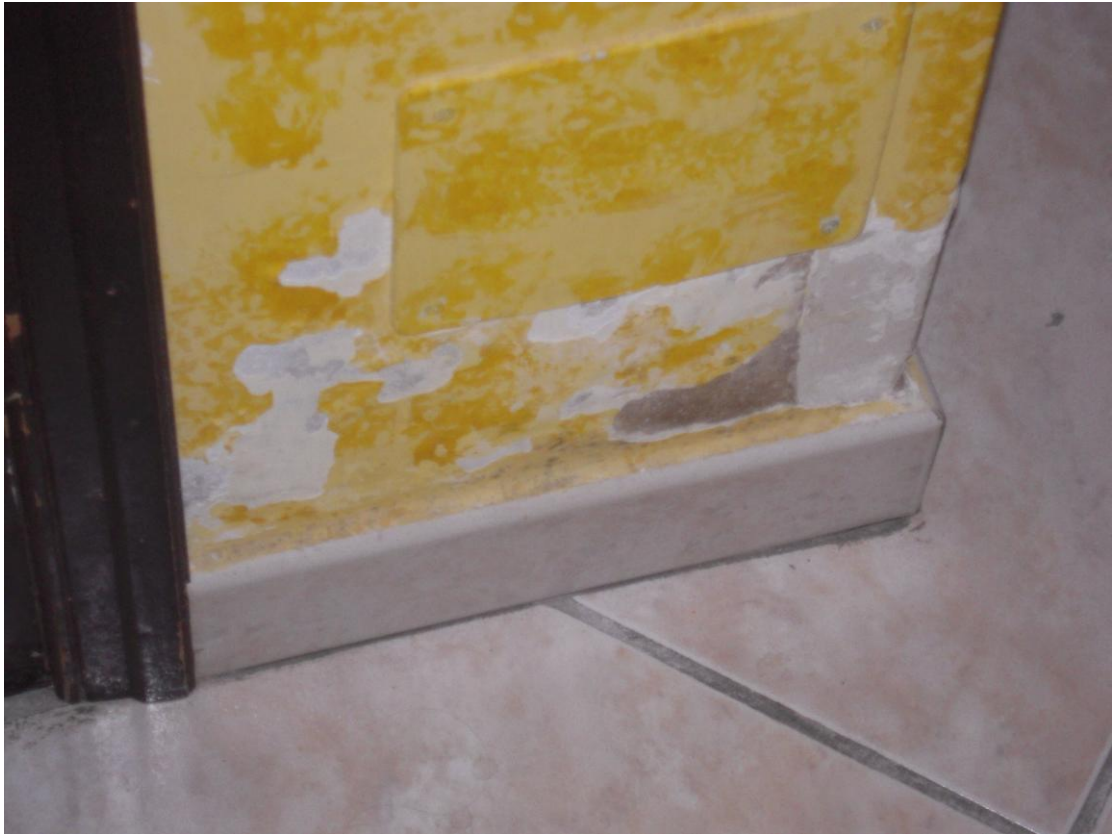
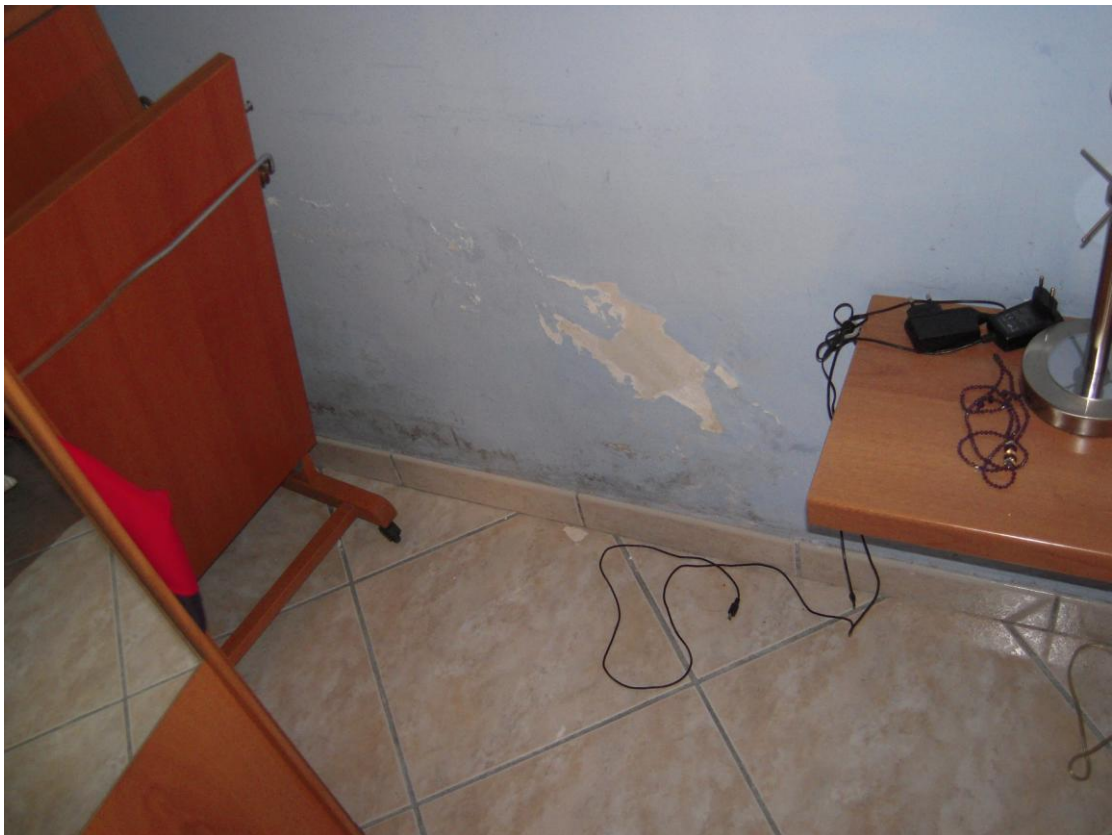
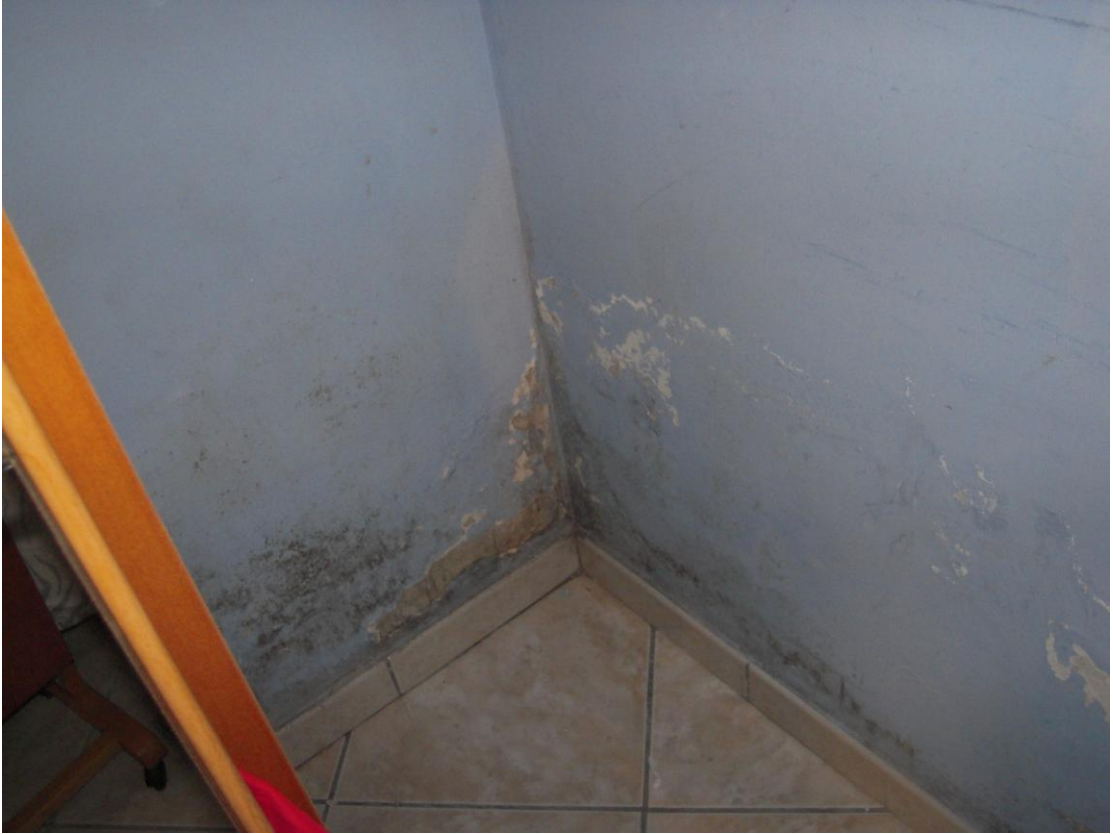
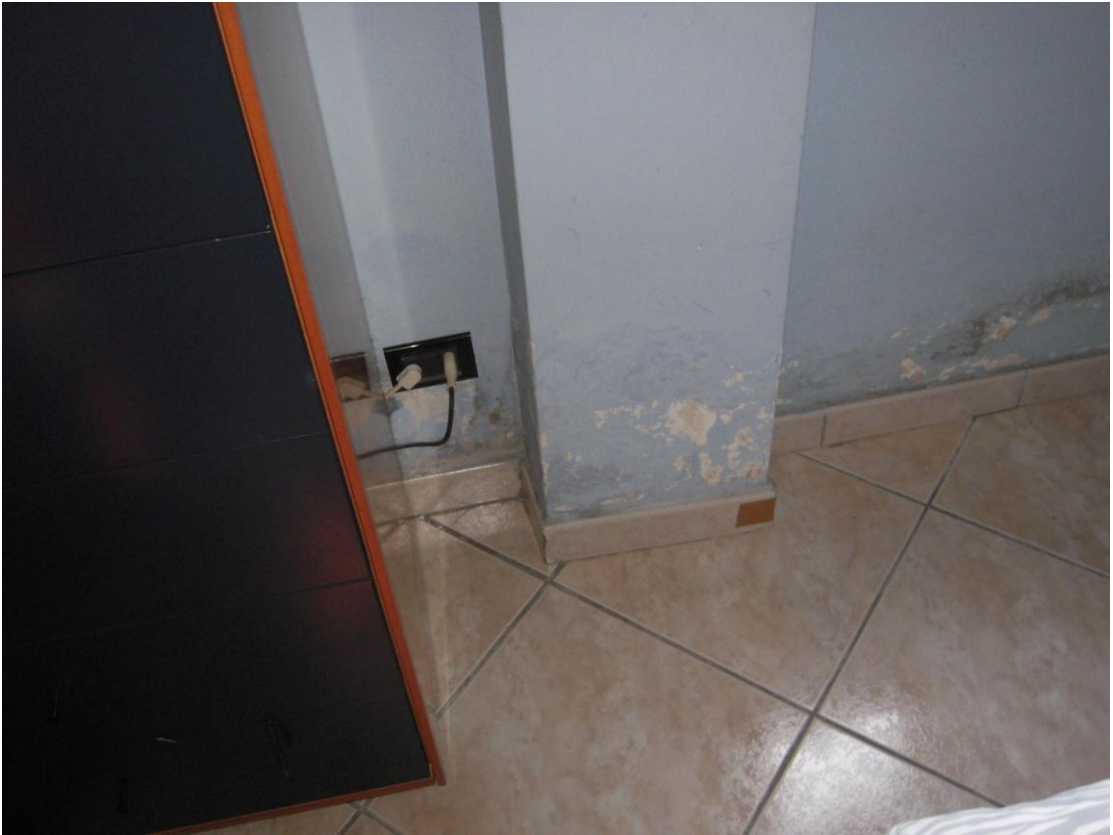
Documentazione fotografica Unità Abitativa

- o le pareti presentano, in diversi punti, macchie di umidità che richiedono interventi di risanamento e tinteggiatura (**scadenti**);
- o la porta d’ingresso è stata sostituita con una rinforzata a serratura con cilindro europeo;

- o le porte interne sono quelle originarie e sono del tipo a legno tamburato verniciato (usurate e vetuste);
- o gli infissi esterni sono quelli originari e sono del tipo in ferro zincato tinteggiati a fuoco e si presentano in uno stato conservativo **scadente** con problemi di tenuta agli agenti atmosferici;

- o corte esterna con pavimentazione in pietrini di cemento (necessità di interventi di risanamento);

In relazione ai parametri di riferimento della presente scheda, lo stato di conservazione dell'unità può essere ritenuto **mediocre** per le caratteristiche sopra descritte. Ciò comporta la necessità di interventi volti ad adeguare gli impianti alla vigente normativa ed a ripristinare la funzionalità pratica ed estetica degli elementi che compongono l'unità medesima.

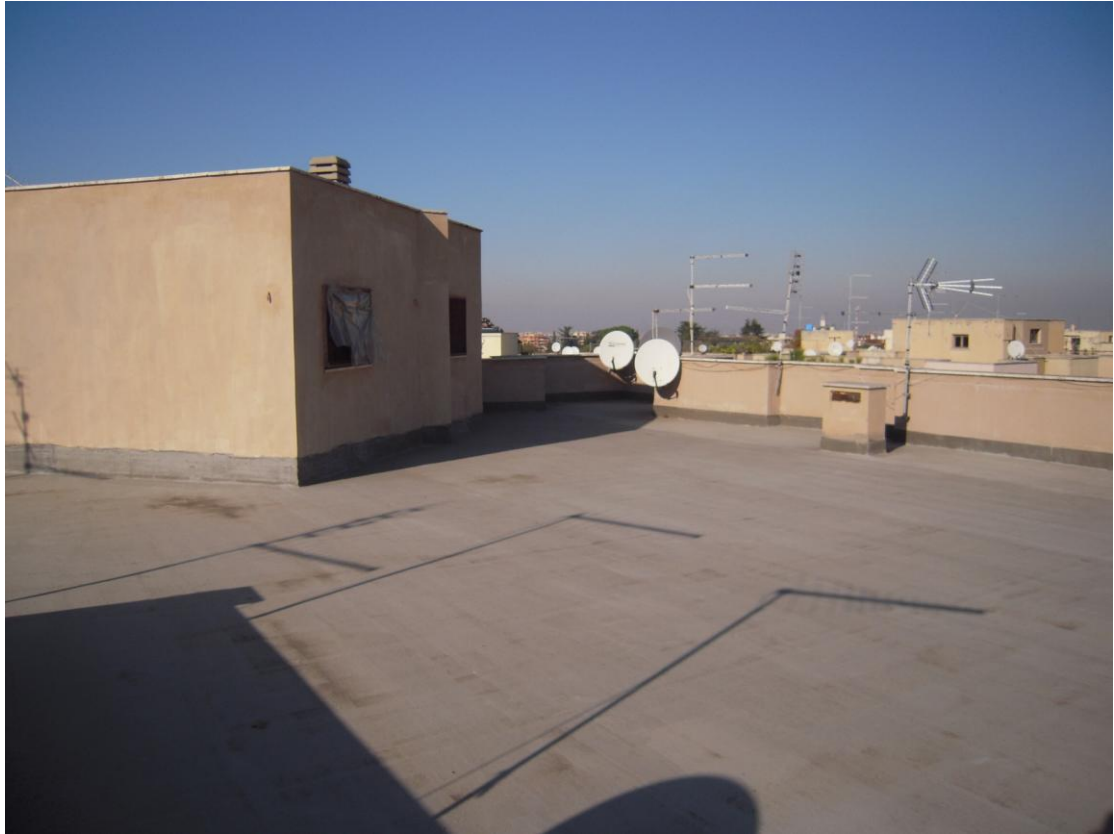
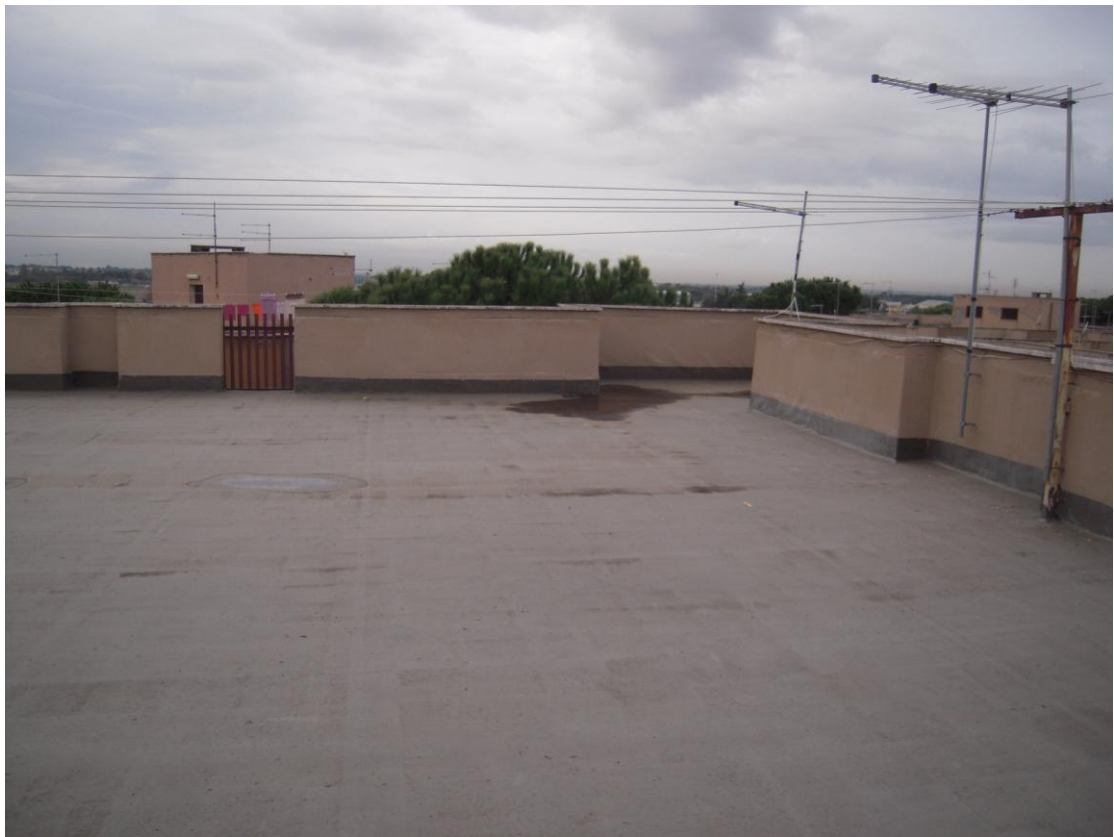
Documentazione fotografica edificio  
Copertura

- La copertura è stata oggetto di rinnovamento in epoca non recente;
- l'impianto elettrico è quello originario ed è privo della certificazione (**scadente**);

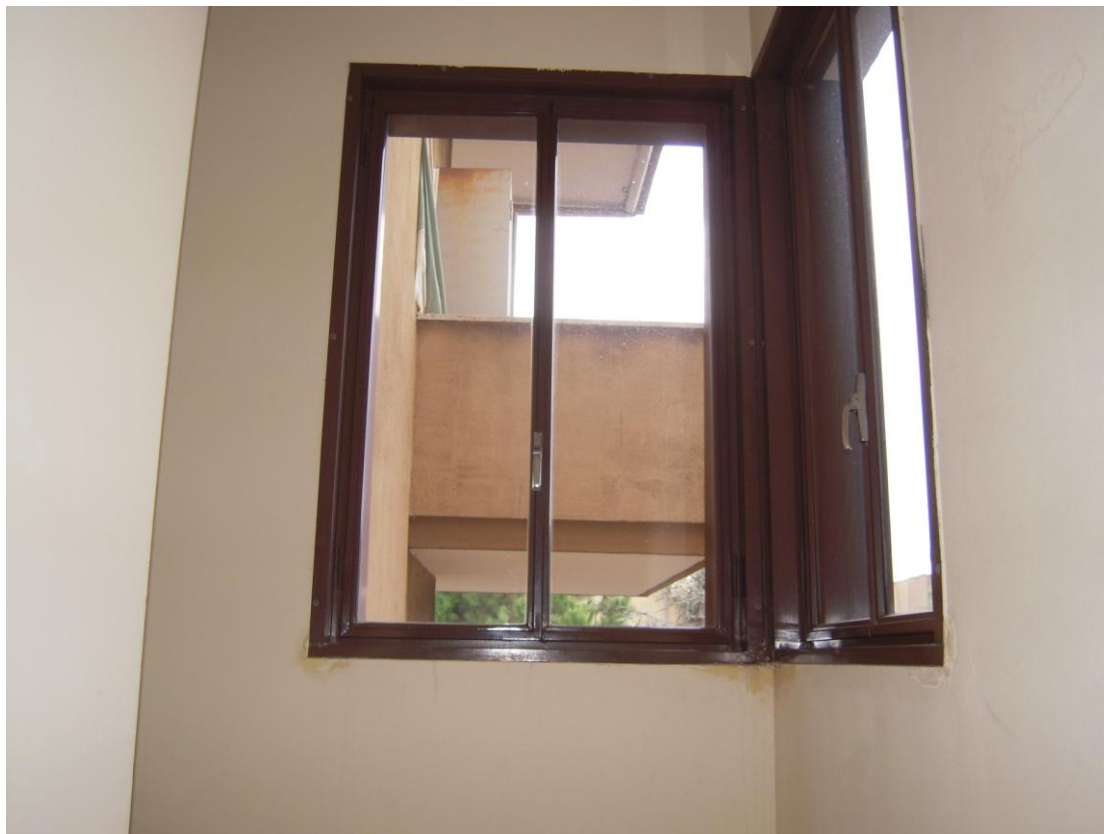
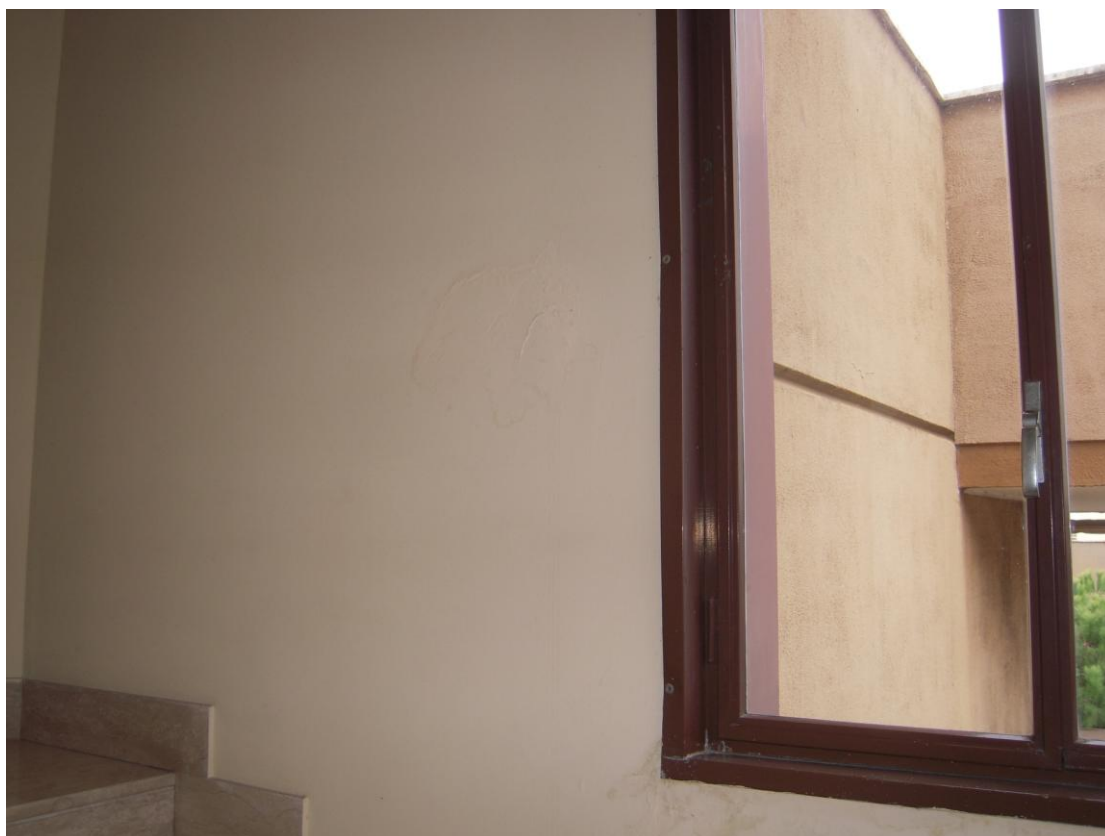
## Parti comuni

- la porta di accesso si presenta in uno stato conservativo accettabile;
- parti comuni: la pavimentazione delle scale e dei piani intermedi è quella originaria; le pareti presentano, in alcuni punti, crepe e macchie di umidità che richiedono interventi di risanamento, gli infissi sono quelli originali con problemi di tenuta agli agenti atmosferici; il piano interrato non è rifinito;

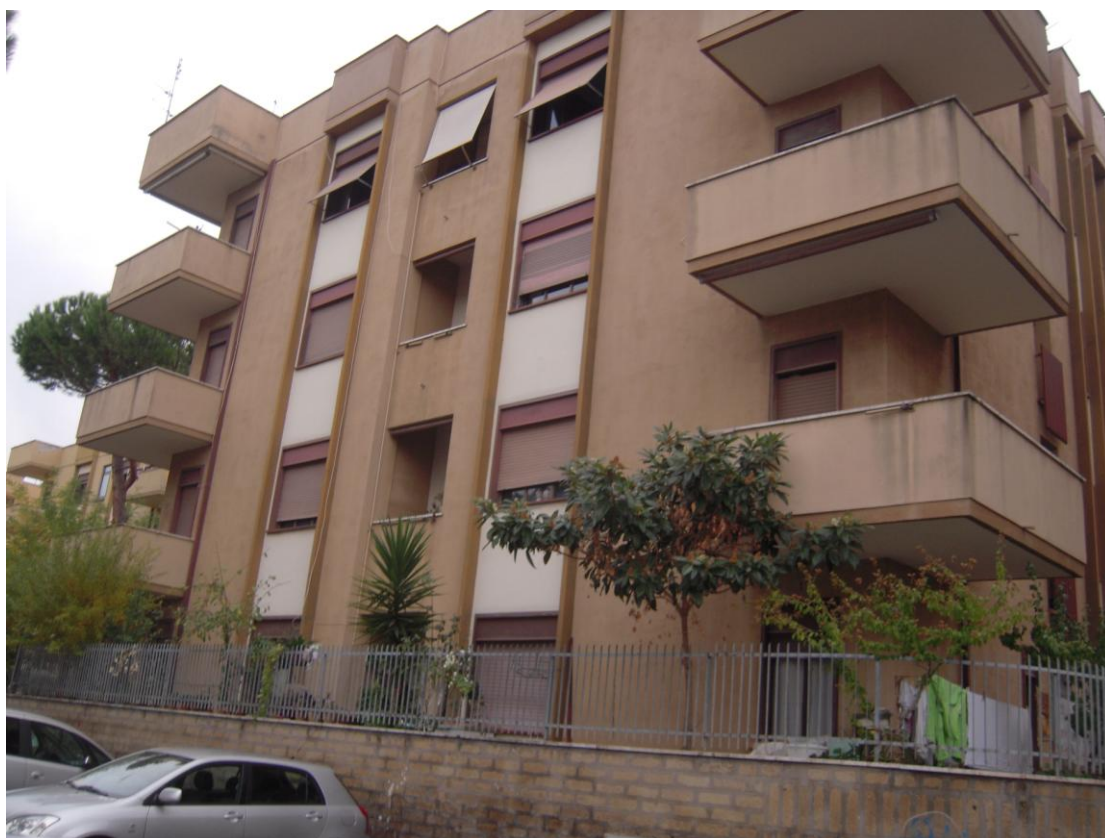
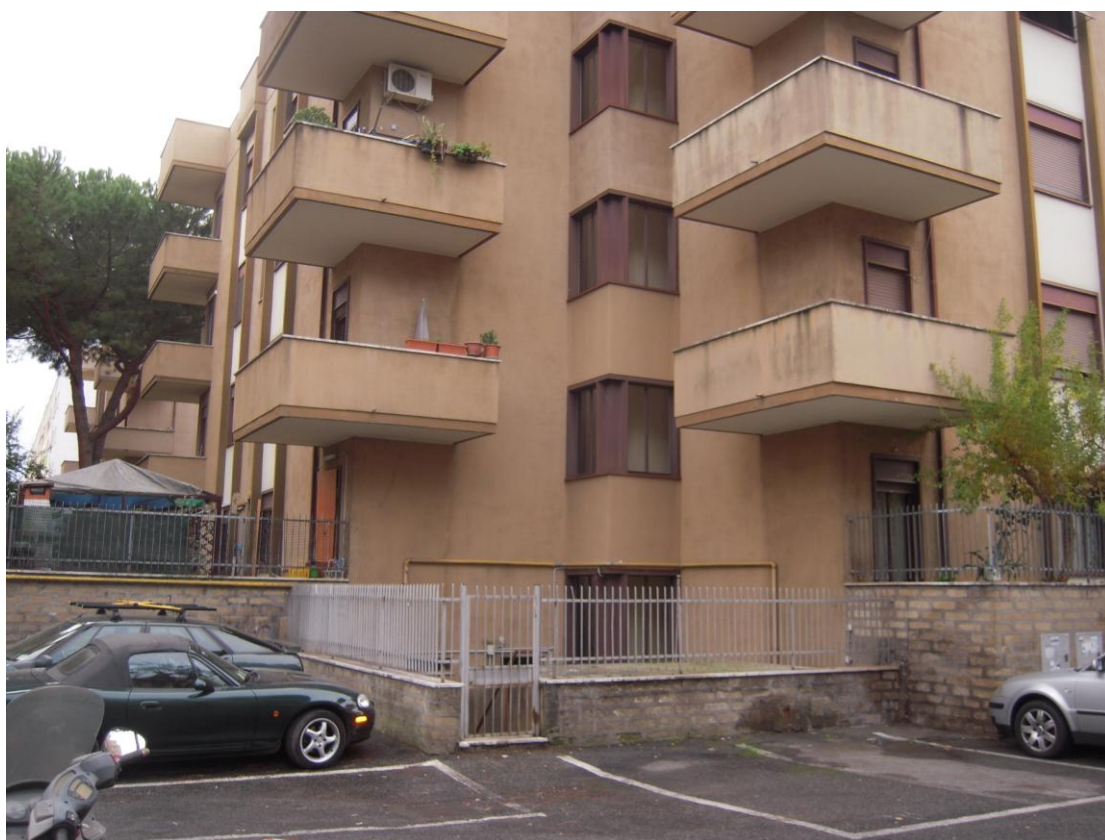
Esterno edificio

- I prospetti esterni sono stati oggetto di ristrutturazioni in epoca non recente. Sono presenti alcune zone con macchie di umidità e altre con sfaldamento dell'intonaco;
