DIREZIONE DEL GENIO MILITARE PER LA MARINA –  
ROMA

RELAZIONE TECNICO – DESCRITTIVA  
PALAZZINA N. 22 - ALLOGGIO MRM0294 -

CIAMPINO (RM) Via Mura dei Francesi, 195

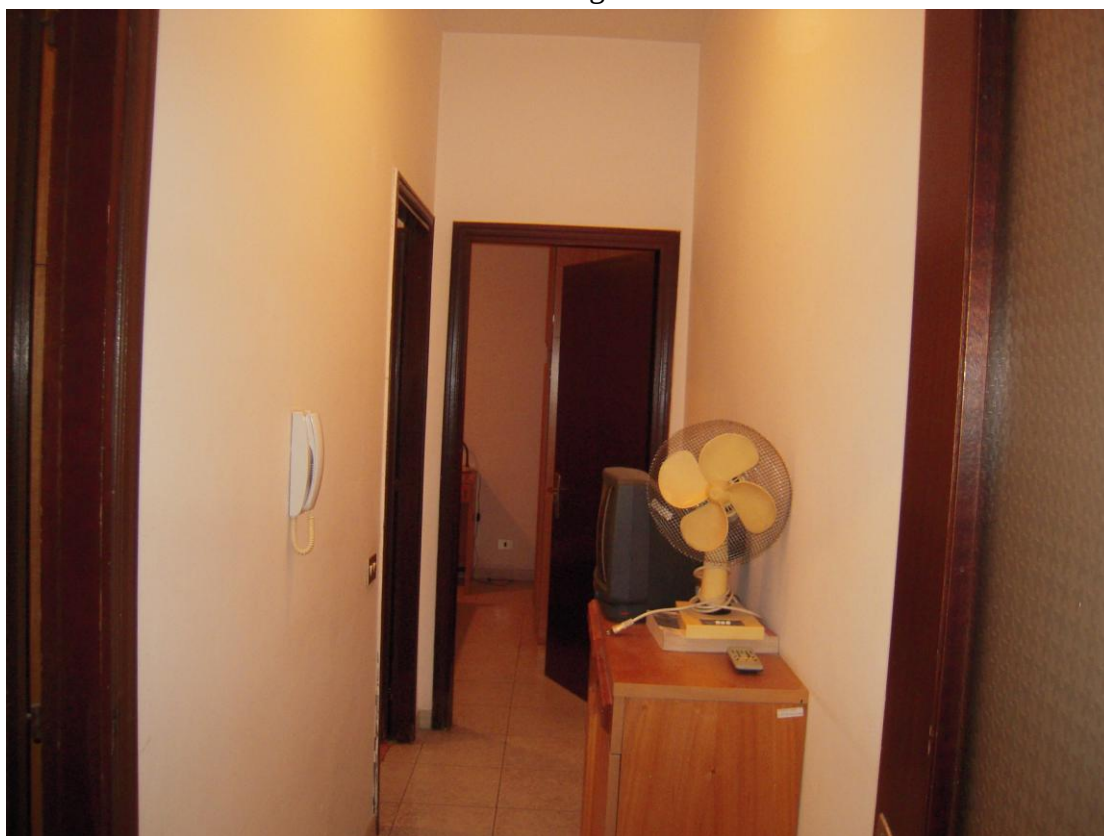
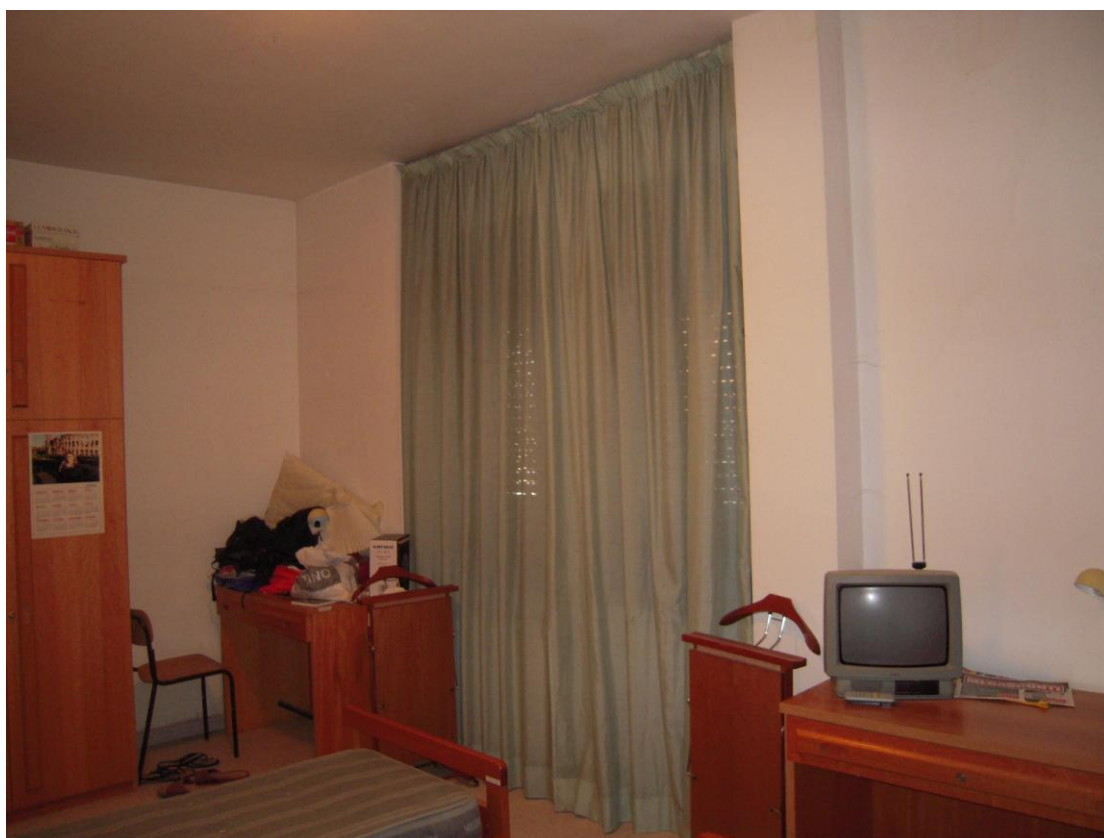
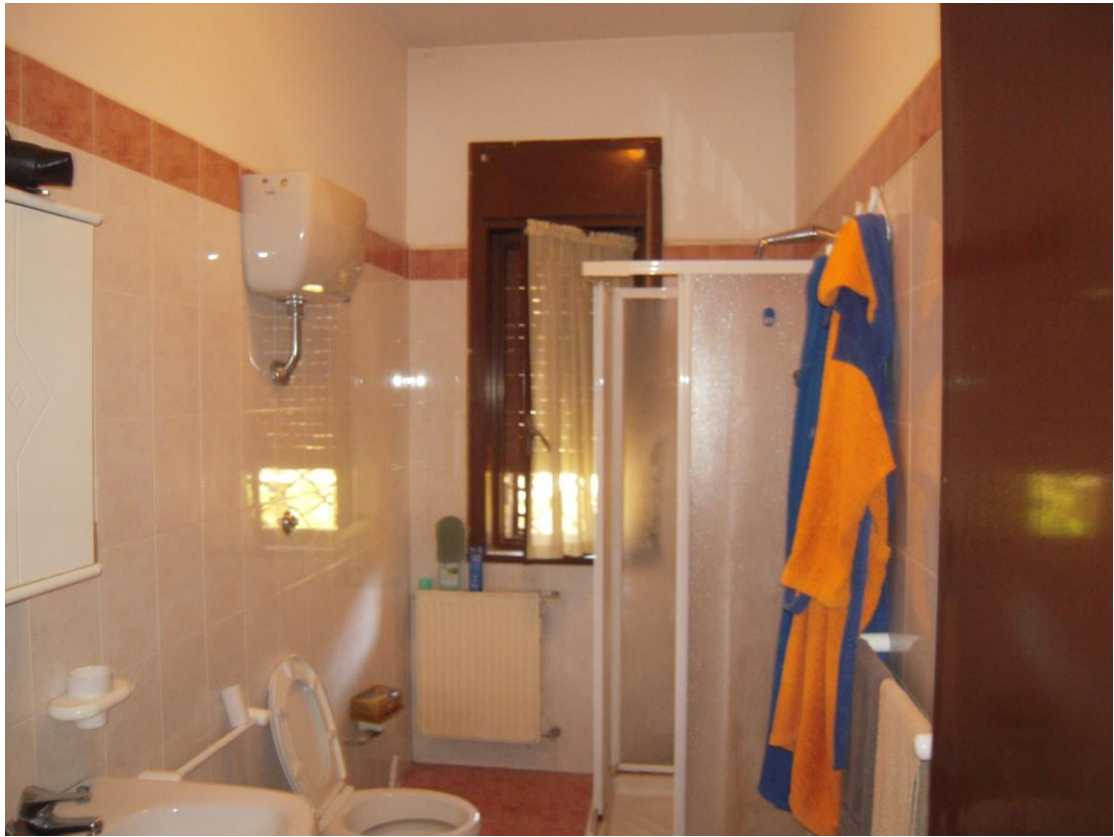
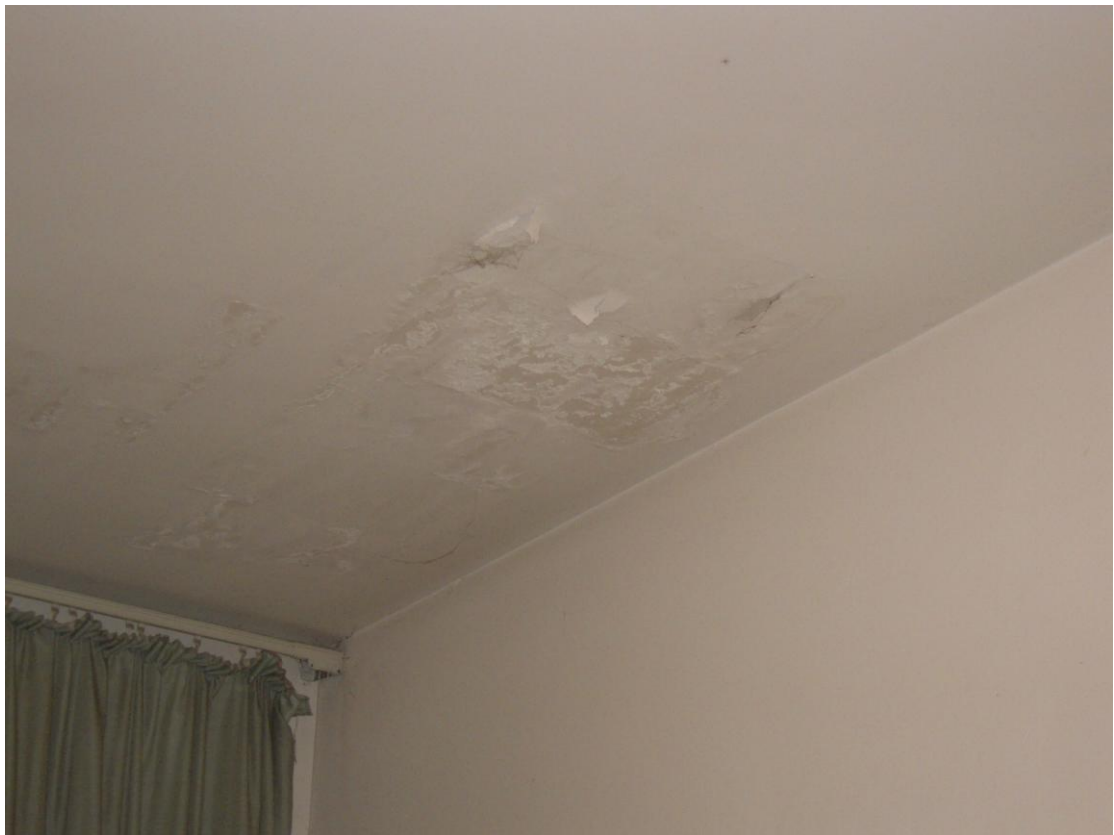
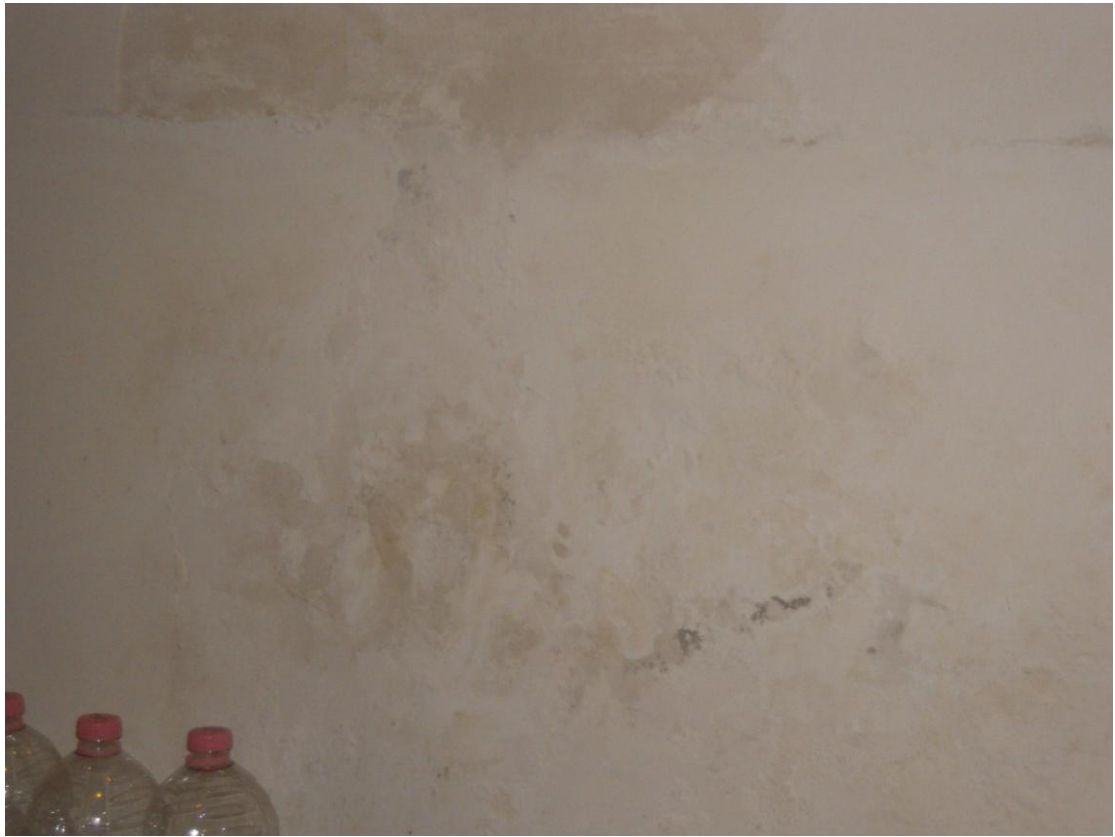
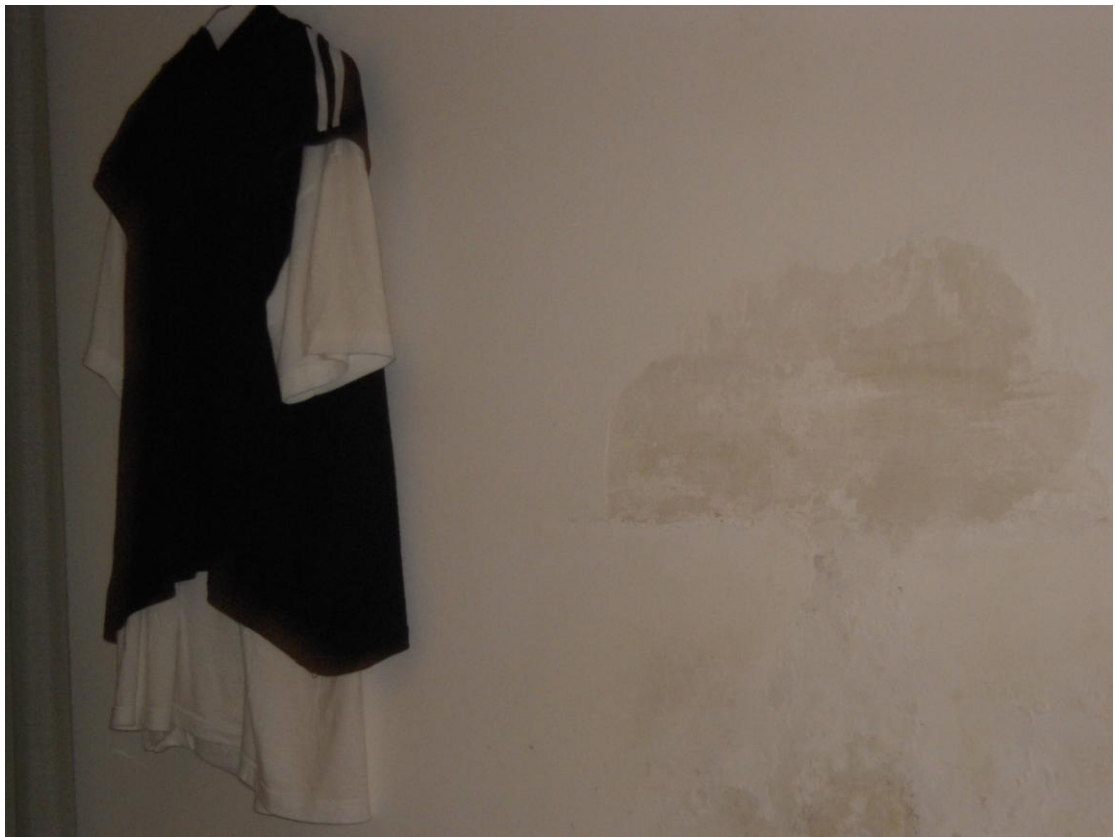
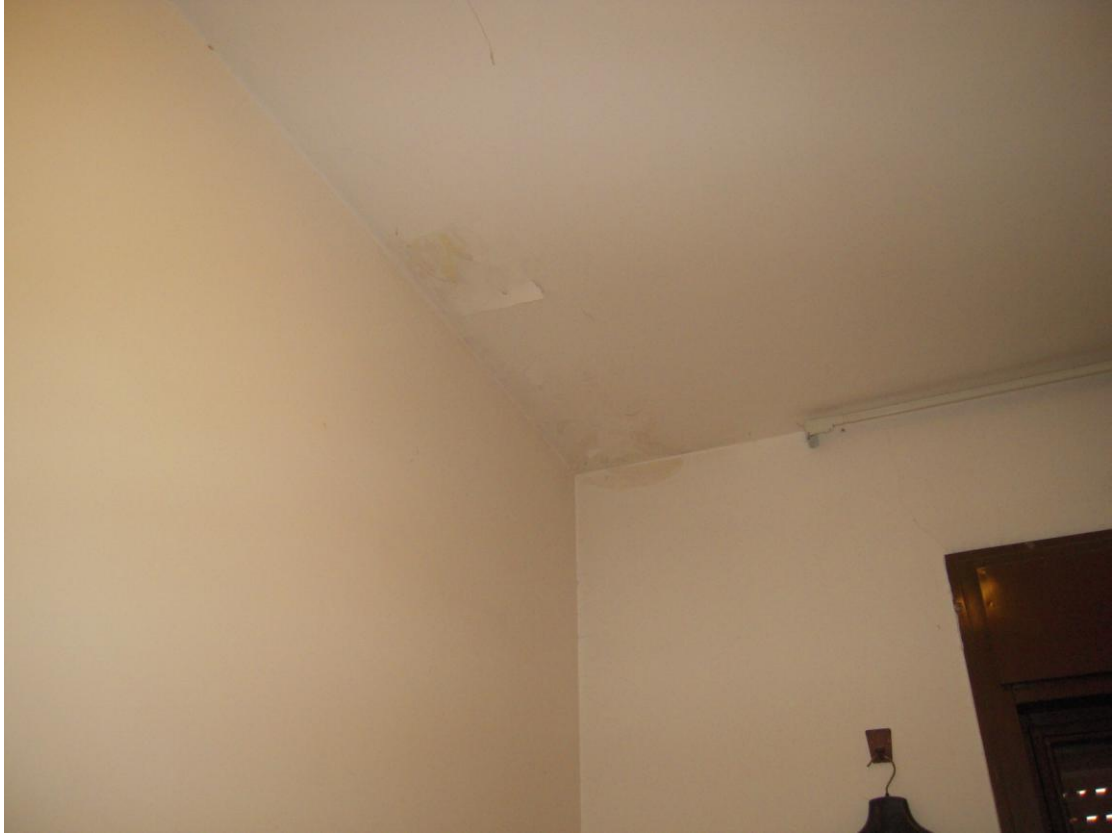
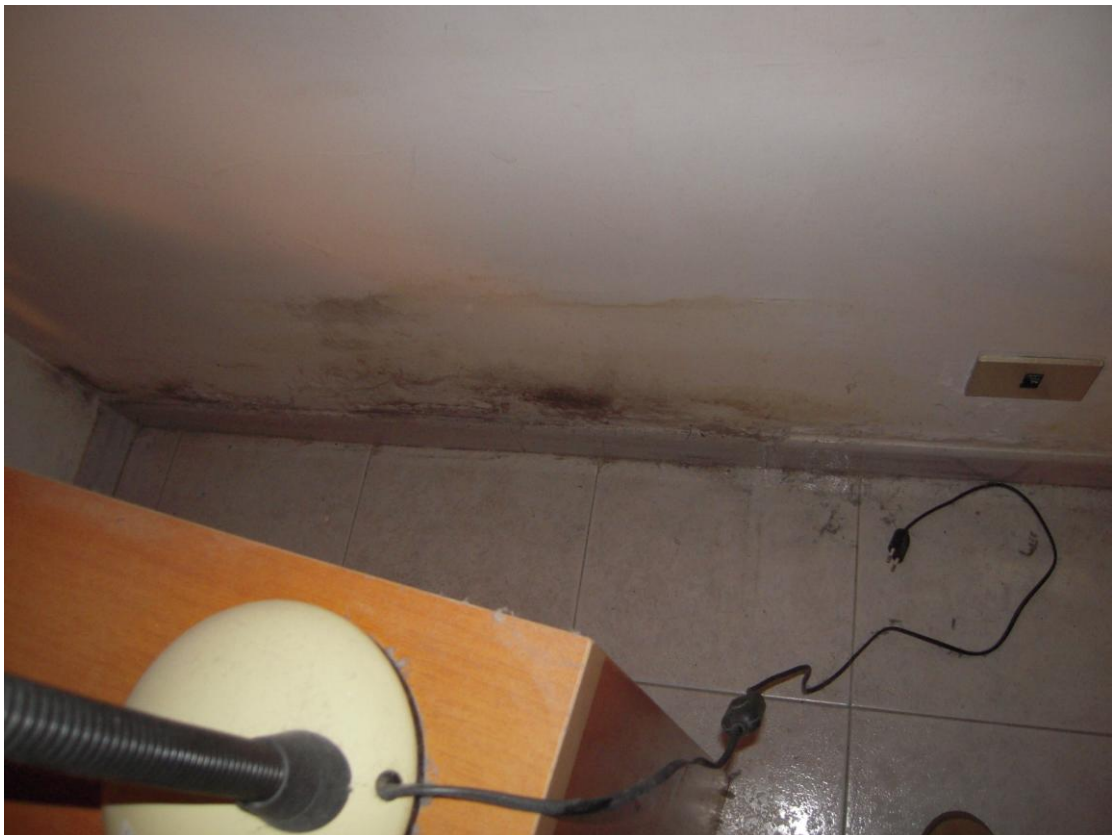
Documentazione fotografica Unità Abitativa

- o la pavimentazione dell'unità abitativa è stata rinnovata in epoca non recente ed del tipo ordinario;
- o le pareti presentano, in diversi punti, crepe e macchie di umidità che richiedono interventi di risanamento e tinteggiatura (**scadenti**);

- o la porta d'ingresso è stata sostituita con una rinforzata a serratura con cilindro europeo;
- o le porte interne sono quelle originarie e sono del tipo a legno tamburato verniciato (usurate e vetuste);

- o gli infissi esterni sono quelli originari e sono del tipo in ferro zincato tinteggiati a fuoco e si presentano in uno stato conservativo **scadente** con problemi di tenuta agli agenti atmosferici;

- o corte esterna con pavimentazione in pietrini di cemento (necessità di interventi di risanamento);

In relazione ai parametri di riferimento della presente scheda, lo stato di conservazione dell'unità può essere ritenuto **mediocre** per le caratteristiche sopra descritte. Ciò comporta la necessità di interventi volti ad adeguare gli impianti alla vigente normativa ed a ripristinare la funzionalità pratica ed estetica degli elementi che compongono l'unità medesima.

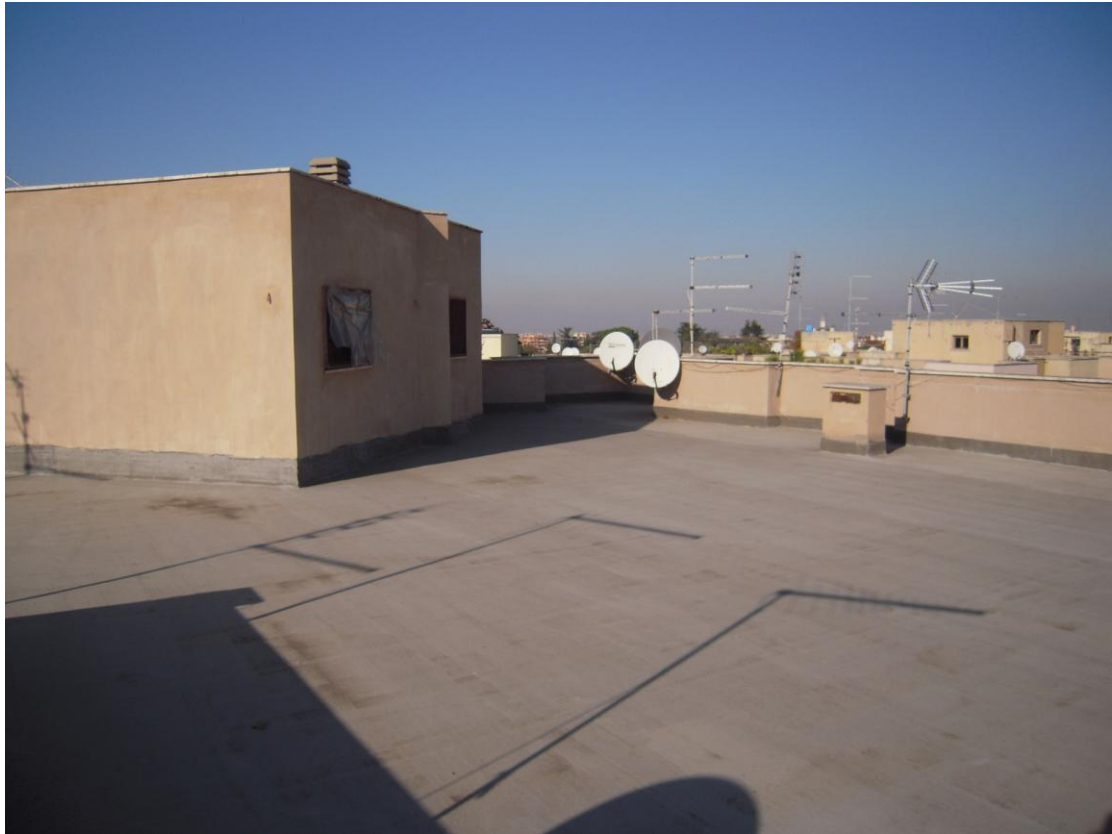
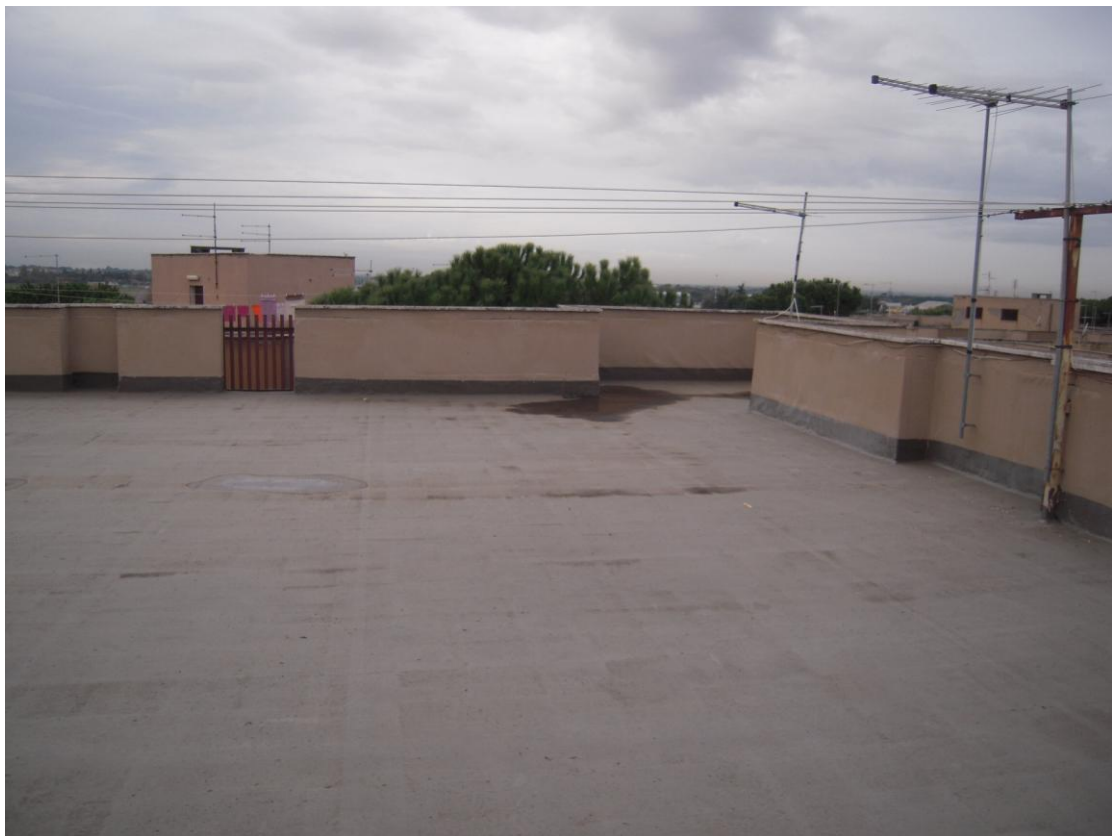
Documentazione fotografica edificio  
Copertura

- o La copertura è stata oggetto di rinnovamento in epoca non recente;
- o l'impianto elettrico è quello originario ed è privo della certificazione (**scadente**);

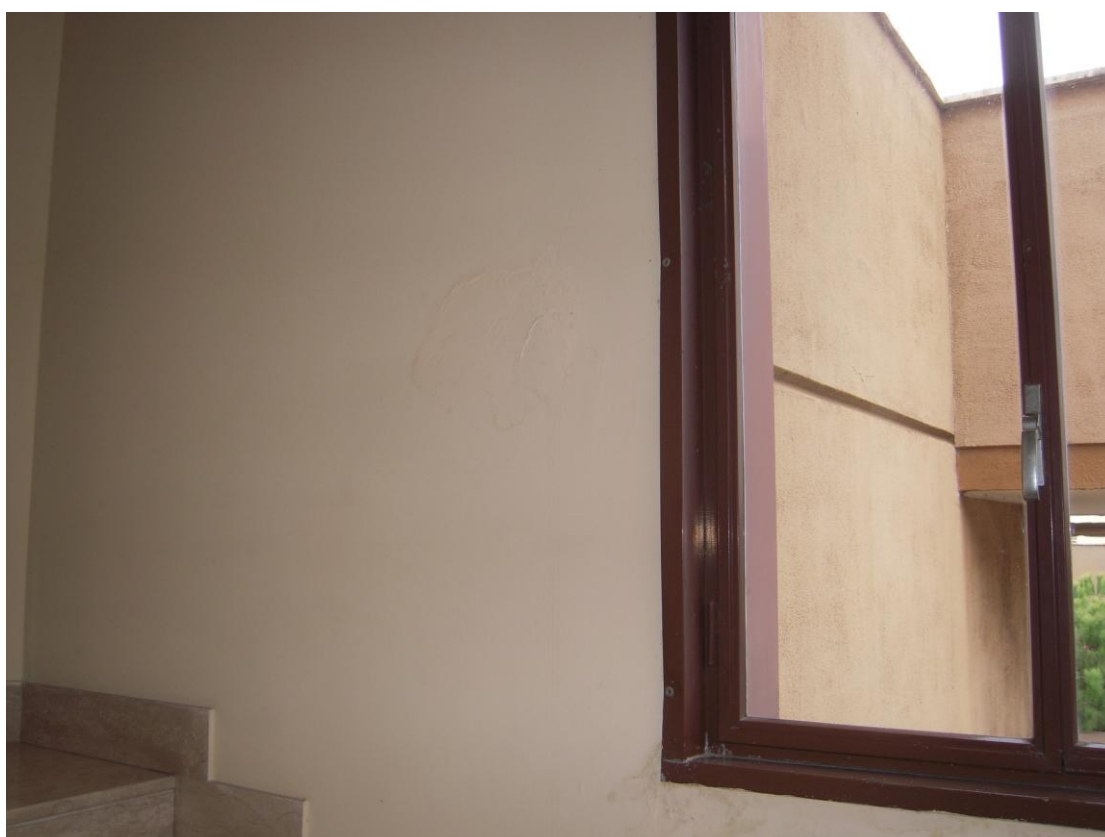
## Parti comuni

- o la porta di accesso si presenta in uno stato conservativo accettabile;
- o parti comuni: la pavimentazione delle scale e dei piani intermedi è quella originaria; le pareti presentano, in alcuni punti, crepe e macchie di umidità che richiedono interventi di risanamento, gli infissi sono quelli originali con problemi di tenuta agli agenti atmosferici; il piano interrato non è rifinito;
