MARINA MILITARE

DIREZIONE DEL GENIO MILITARE PER LA MARINA –  
ROMA

RELAZIONE TECNICO – DESCRITTIVA  
PALAZZINA N. 22 - ALLOGGIO MRM 0295 -

CIAMPINO (RM) Via Mura dei Francesi, 195

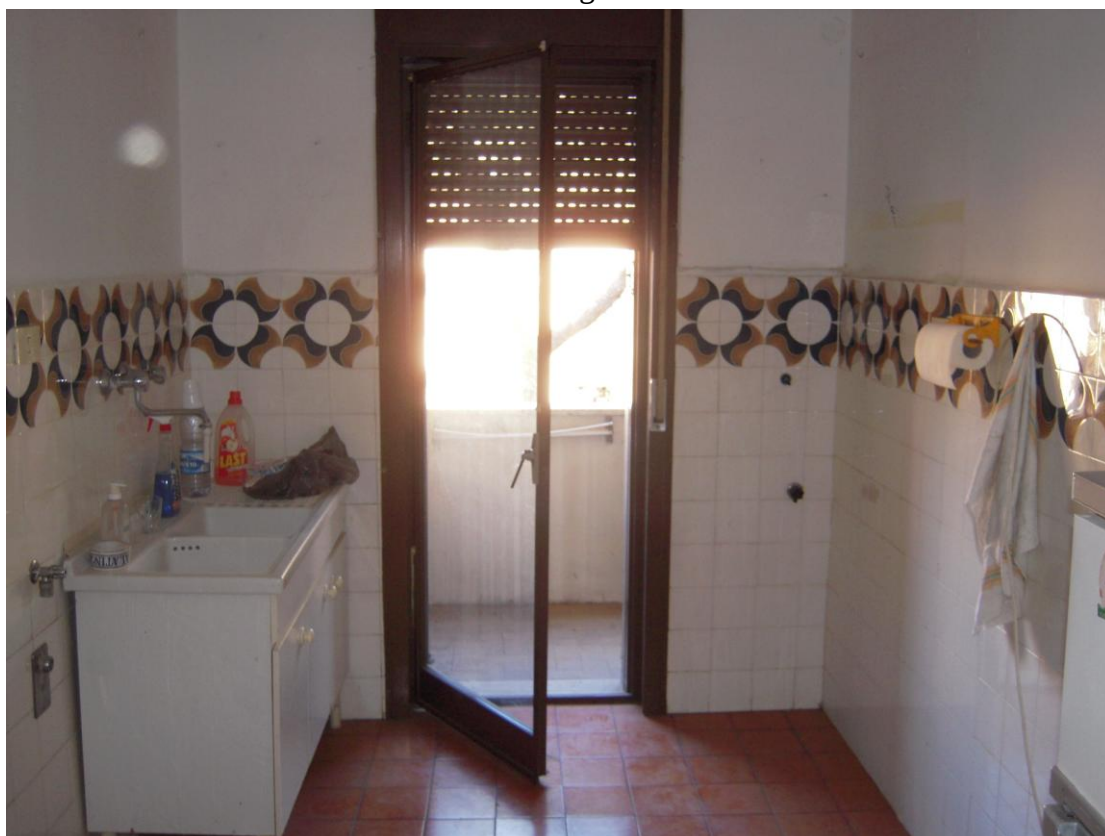
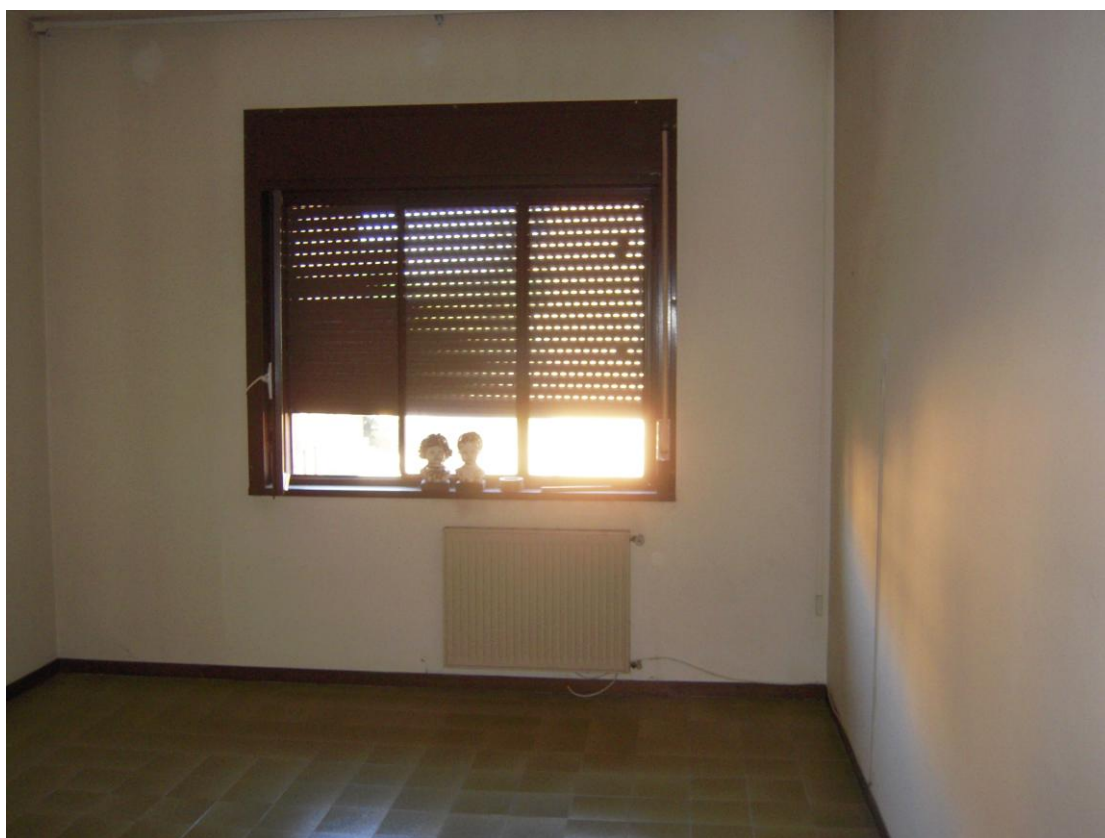
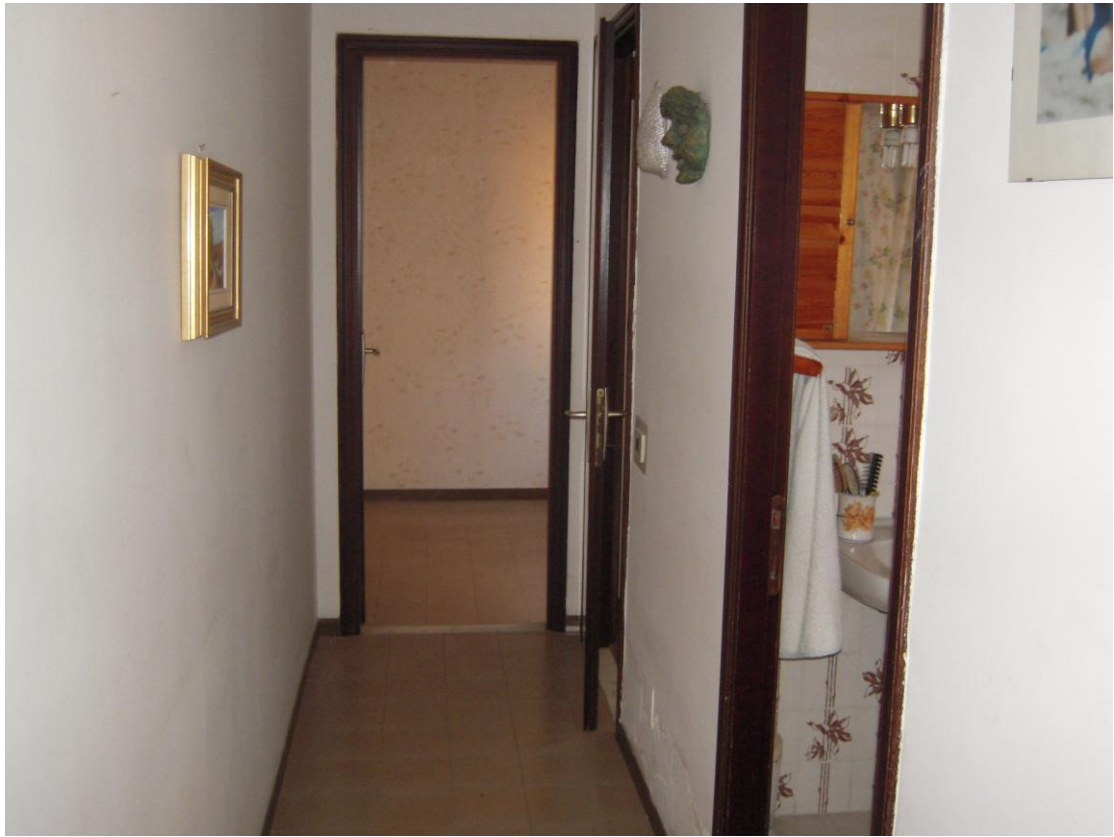
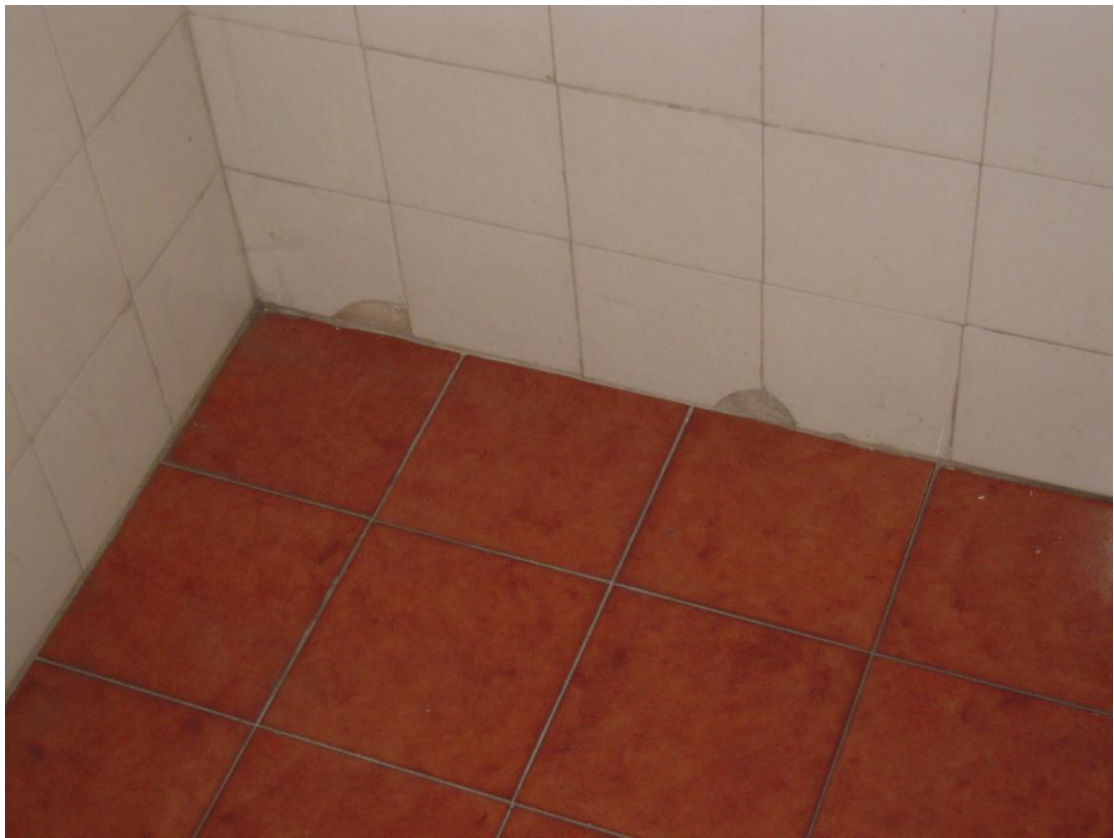
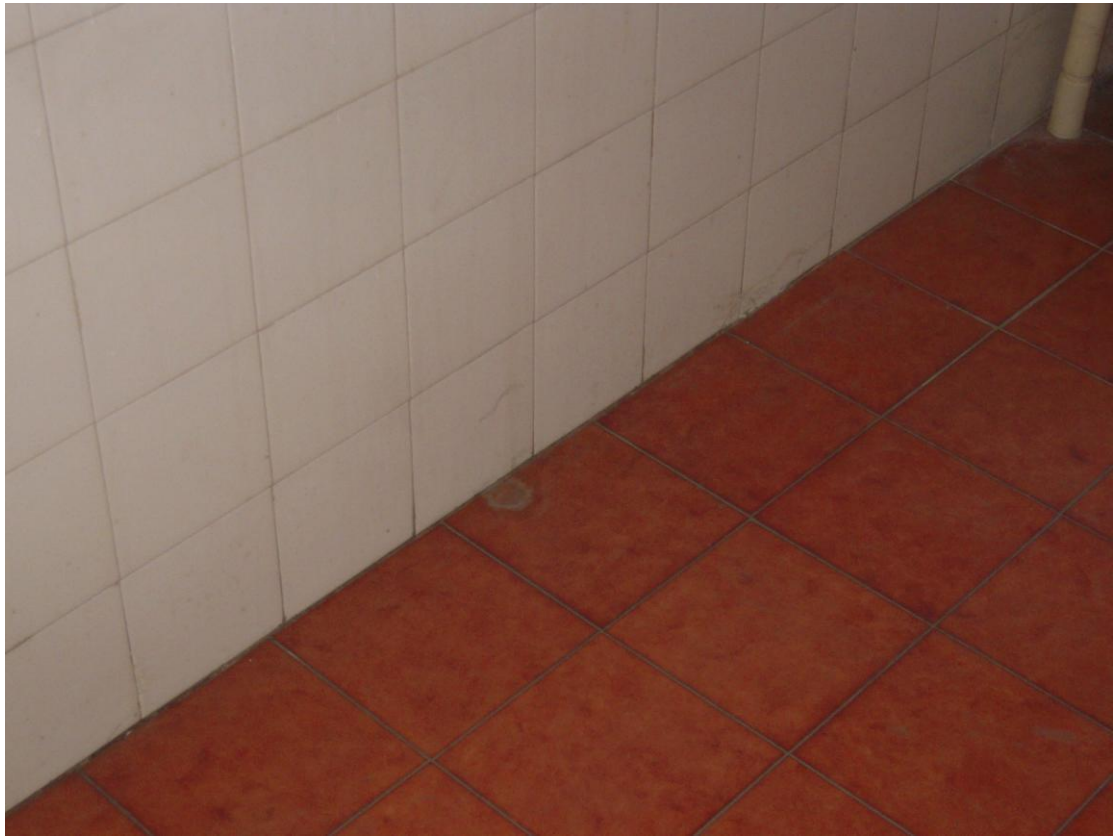
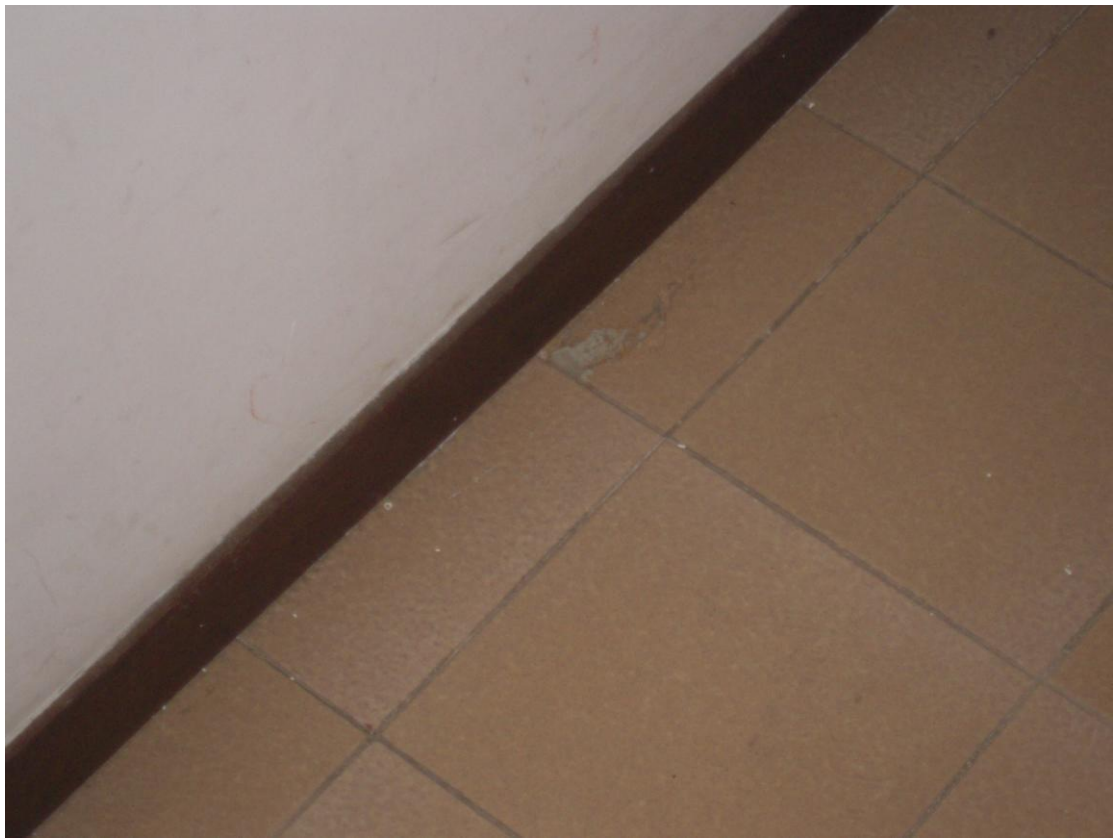
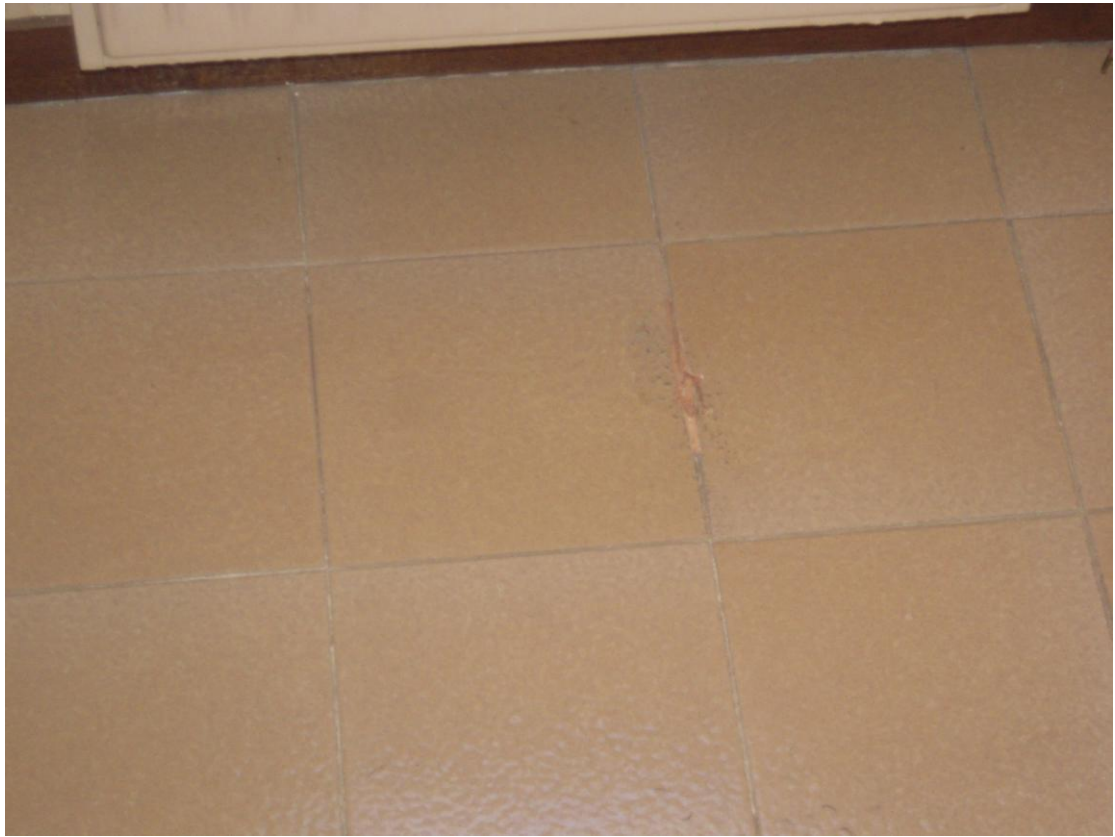
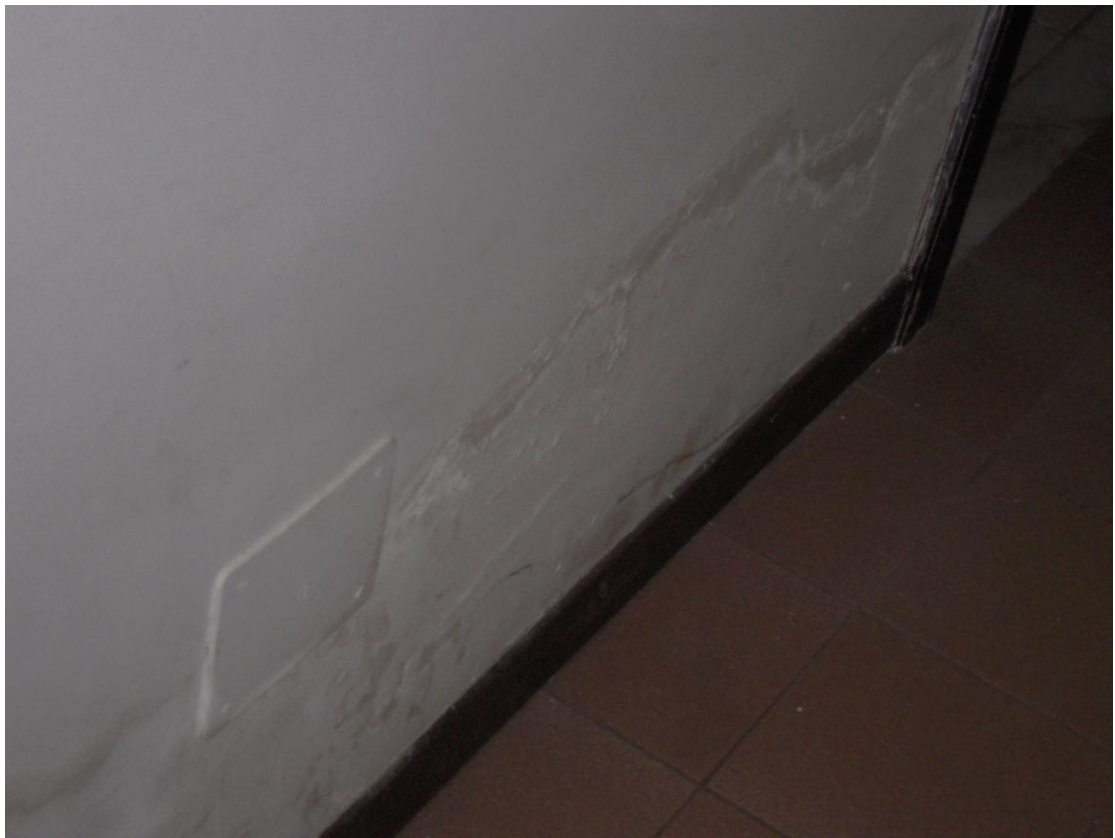
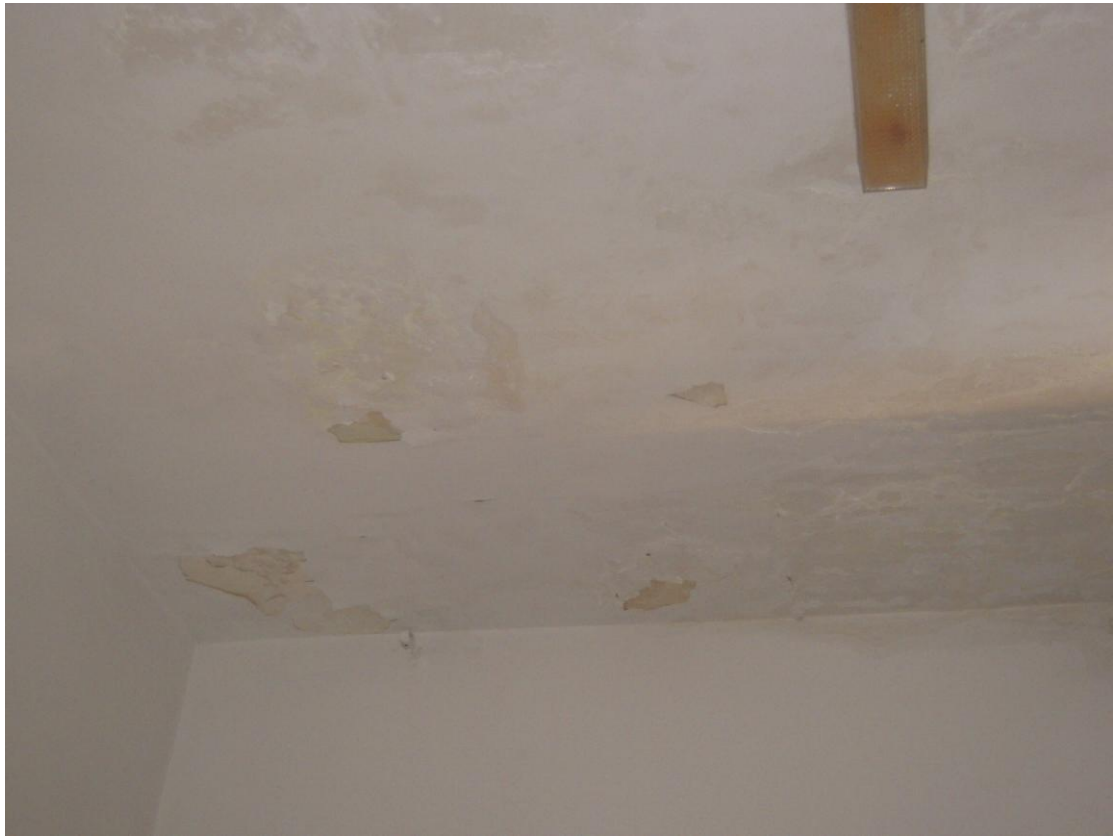
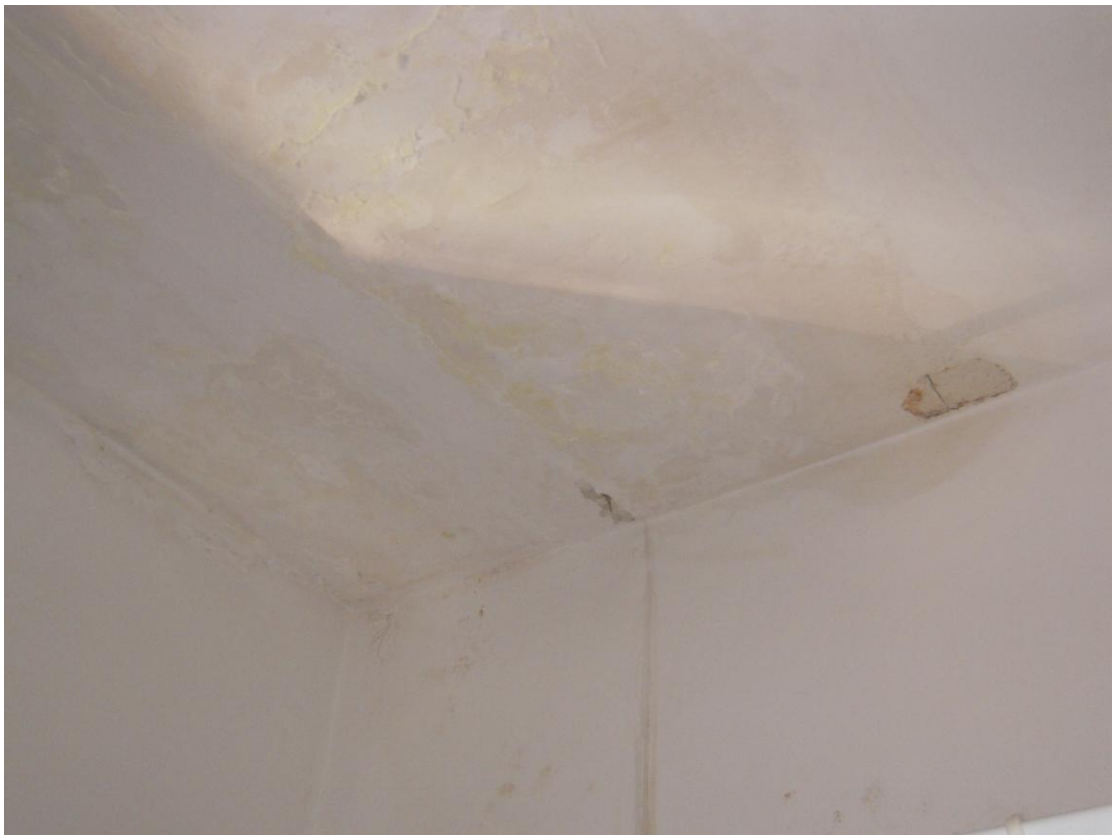
Documentazione fotografica Unità Abitativa

- o la pavimentazione ed i rivestimenti dei servizi sono quelli originari e si presentano in uno stato conservativo **scadente** poiché usurati e ormai vetusti. Sono presenti, inoltre, diverse zone di scollamento non documentabili mediante rilievi fotografici in quanto non visibili esternamente;

- o le pareti e i soffitti presentano, in alcuni punti, macchie d'umidità e sfaldamento dell'intonaco che richiedono interventi di risanamento;
- o la porta d'ingresso è stata sostituita con una rinforzata a serratura con cilindro europeo;

- o le porte interne sono quelle originarie e sono del tipo a legno tamburato verniciato (usurate e vetuste);
- o gli infissi esterni sono quelli originari e sono del tipo in ferro zincato tinteggiati a fuoco e si presentano in uno stato conservativo **scadente** con problemi di tenuta agli agenti atmosferici;

- o i balconi, con parapetti in muratura e sovrastante copertura in travertino, necessitano di interventi di risanamento;
- o servizi igienici: i sanitari e la rubinetteria sono originari.

In relazione ai parametri di riferimento della presente scheda, lo stato di conservazione dell'unità può essere ritenuto **mediocre** per le caratteristiche sopra descritte. Ciò comporta la necessità di interventi volti ad adeguare gli impianti alla vigente normativa ed a ripristinare la funzionalità pratica ed estetica degli elementi che compongono l'unità medesima.

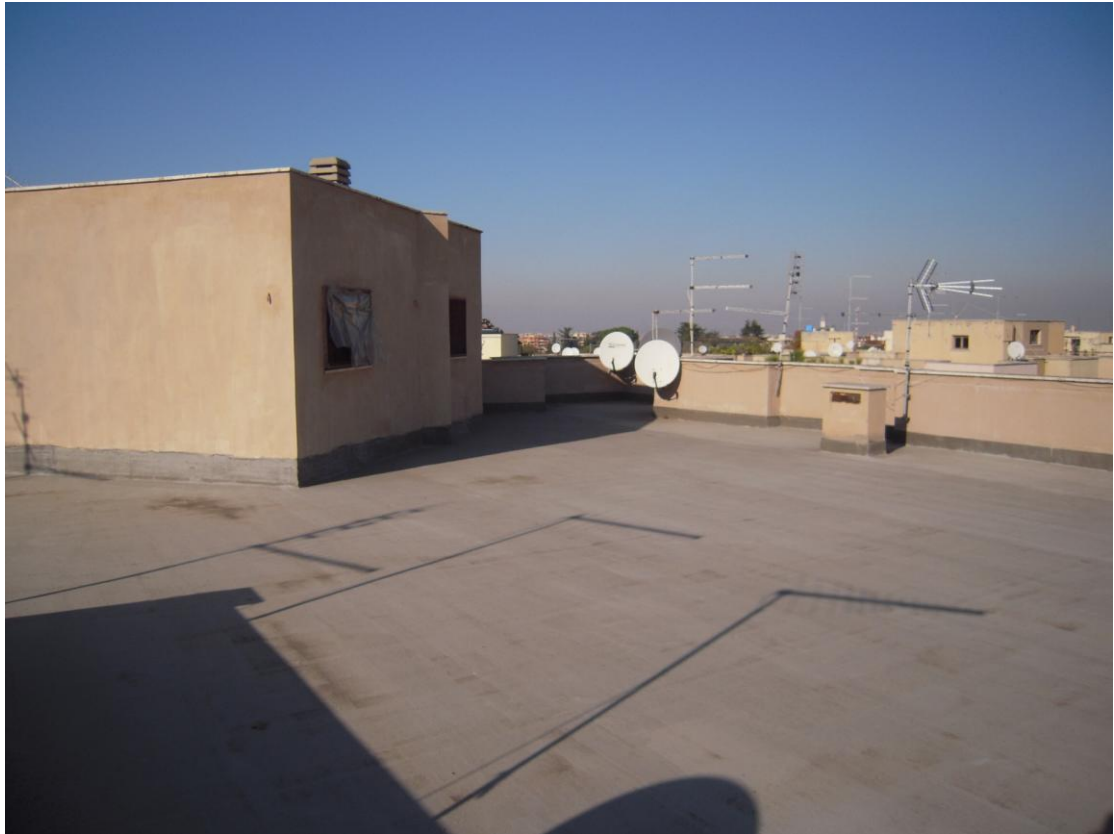
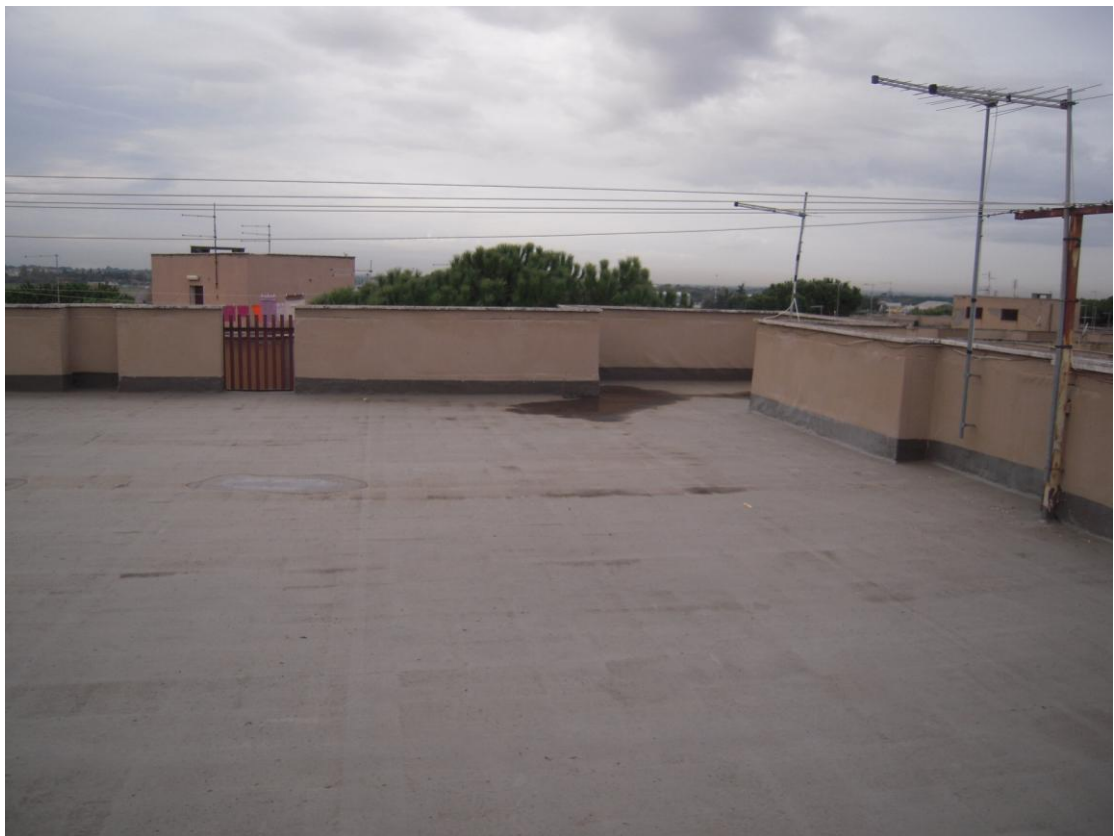
Documentazione fotografica edificio  
Copertura

- La copertura è stata oggetto di rinnovamento in epoca non recente;
- l'impianto elettrico è quello originario ed è privo della certificazione (**scadente**);

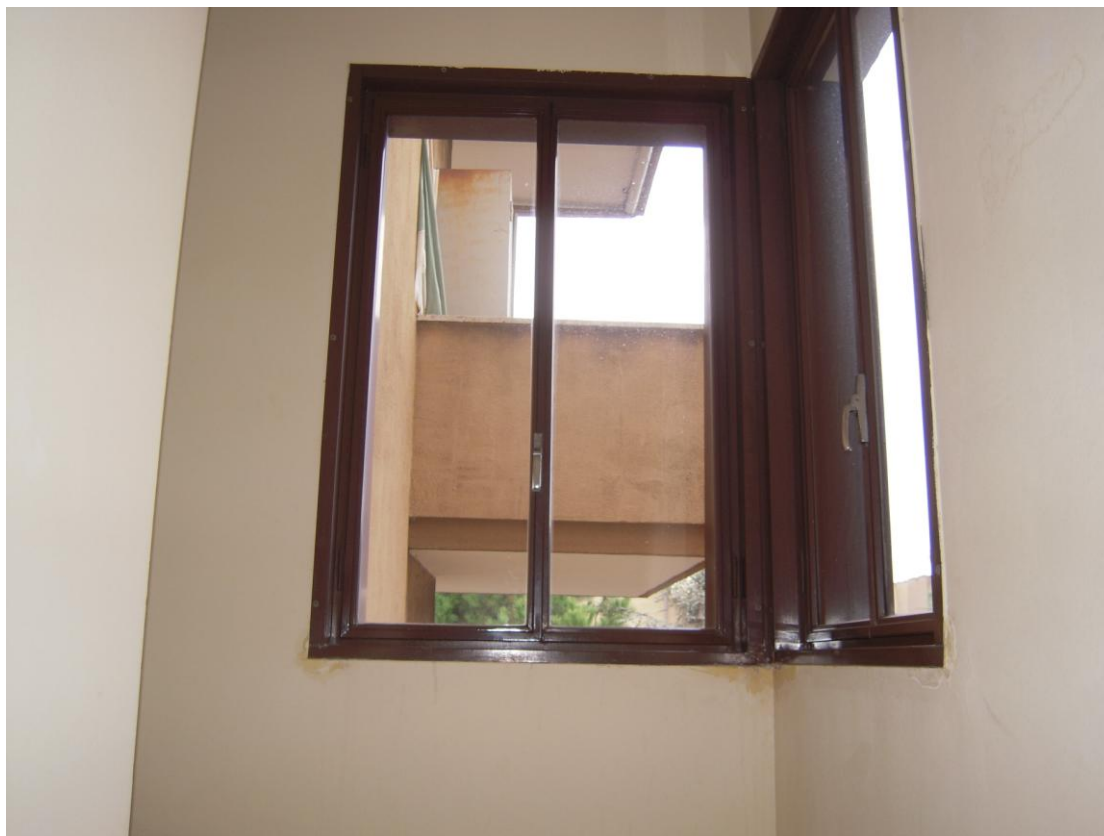
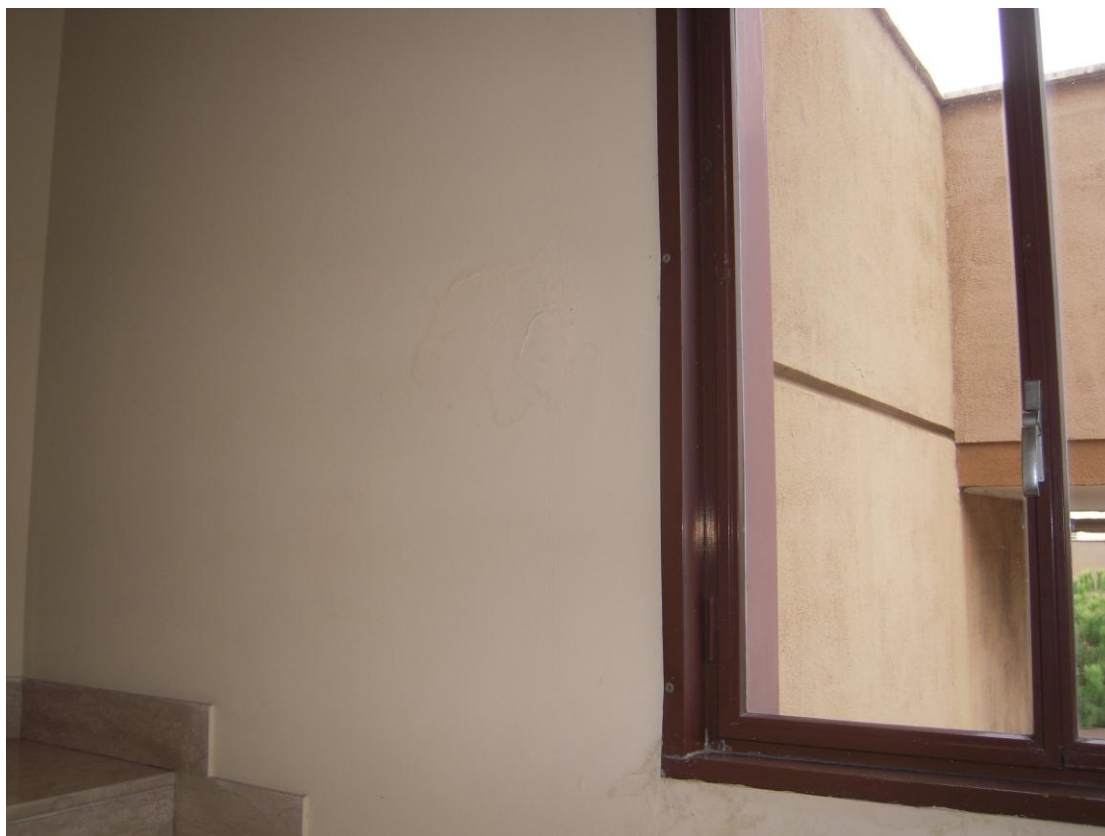
## Parti comuni

- la porta di accesso si presenta in uno stato conservativo accettabile;
- parti comuni: la pavimentazione delle scale e dei piani intermedi è quella originaria; le pareti presentano, in alcuni punti, crepe e macchie di umidità che richiedono interventi di risanamento, gli infissi sono quelli originali con problemi di tenuta agli agenti atmosferici; il piano interrato non è rifinito;

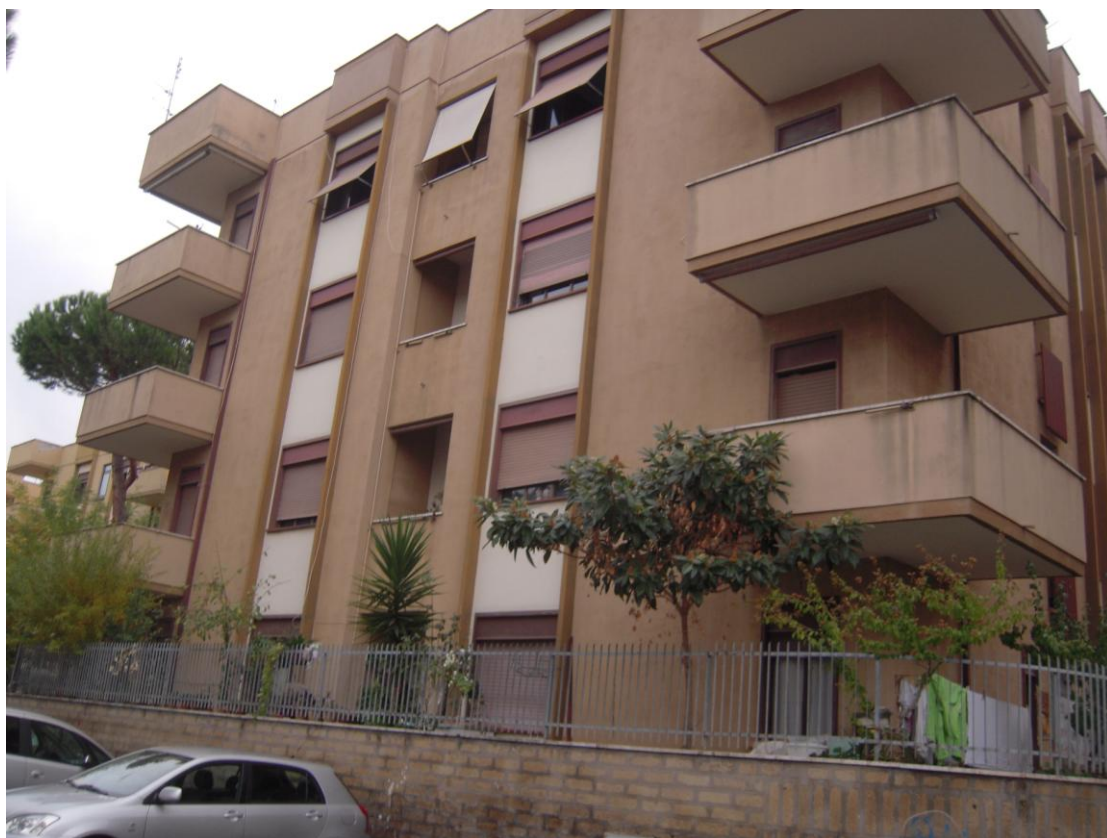
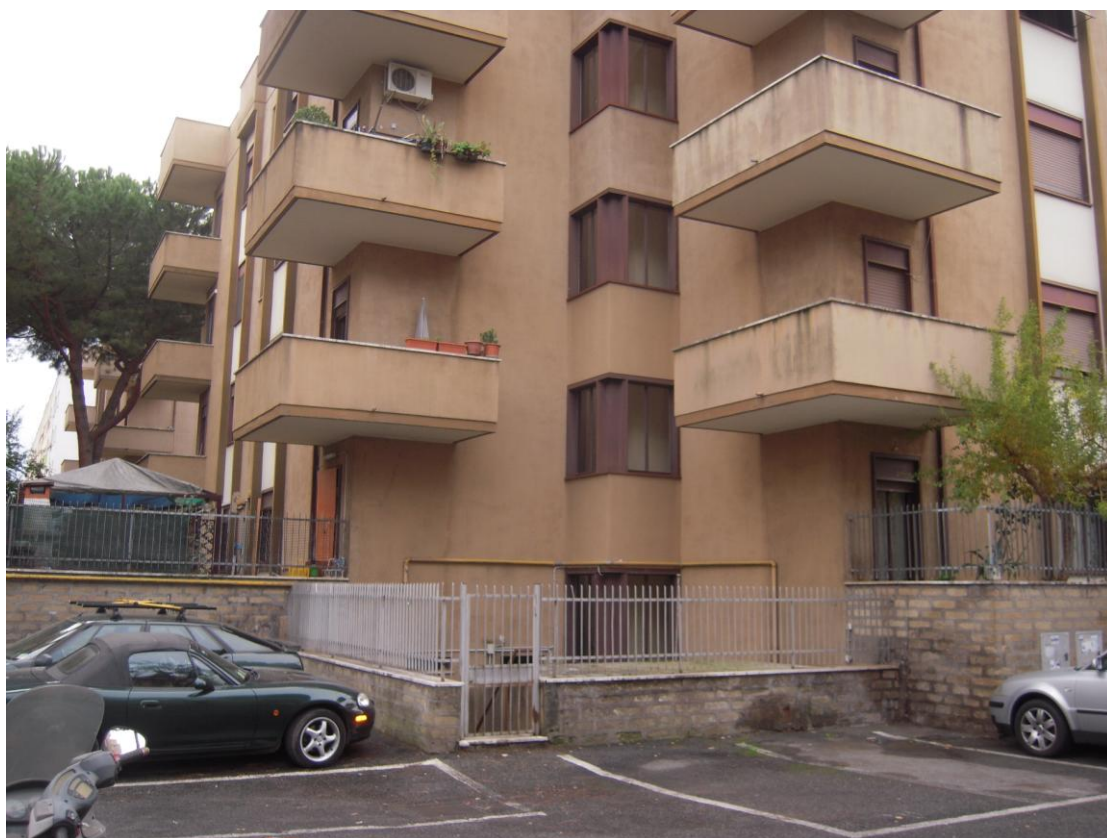
Esterno edificio

- I prospetti esterni sono stati oggetto di ristrutturazioni in epoca non recente. Sono presenti alcune zone con macchie di umidità e altre con sfaldamento dell'intonaco;
