MARINA MILITARE

DIREZIONE DEL GENIO MILITARE PER LA MARINA –  
ROMA

RELAZIONE TECNICO – DESCRITTIVA  
PALAZZINA N. 22 - ALLOGGIO MRM 0297 -

CIAMPINO (RM) Via Mura dei Francesi, 195

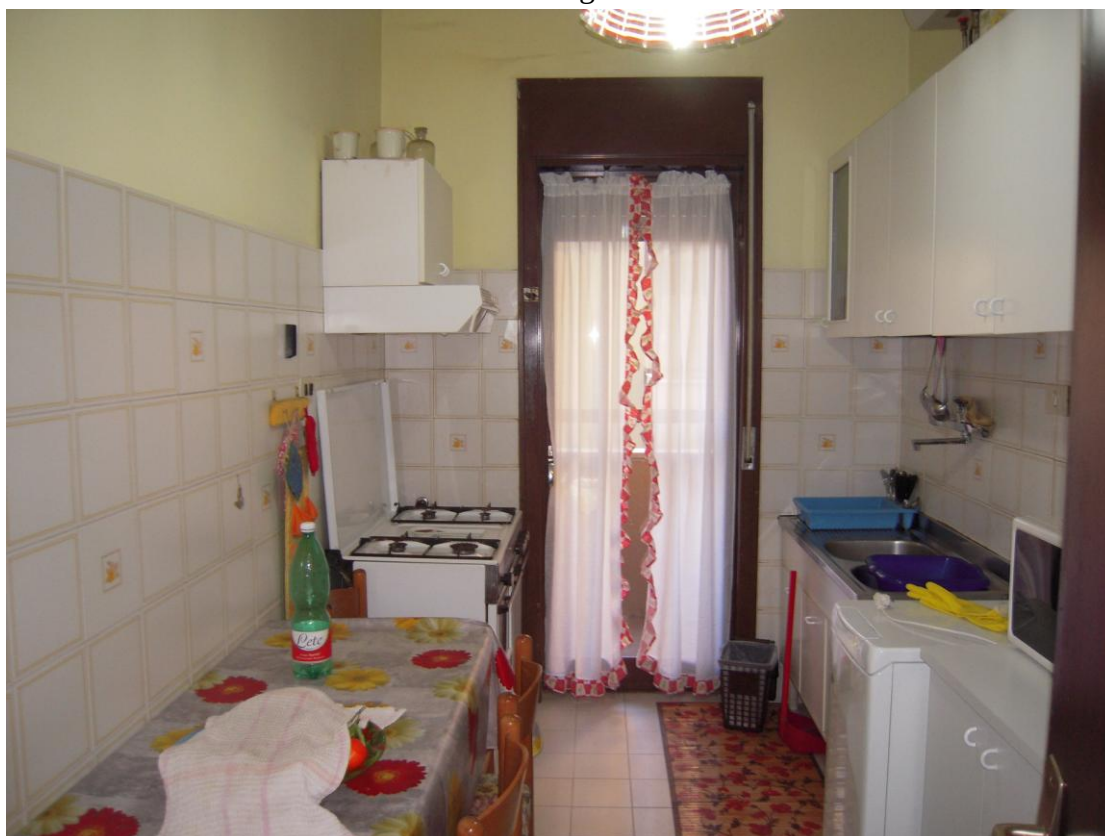
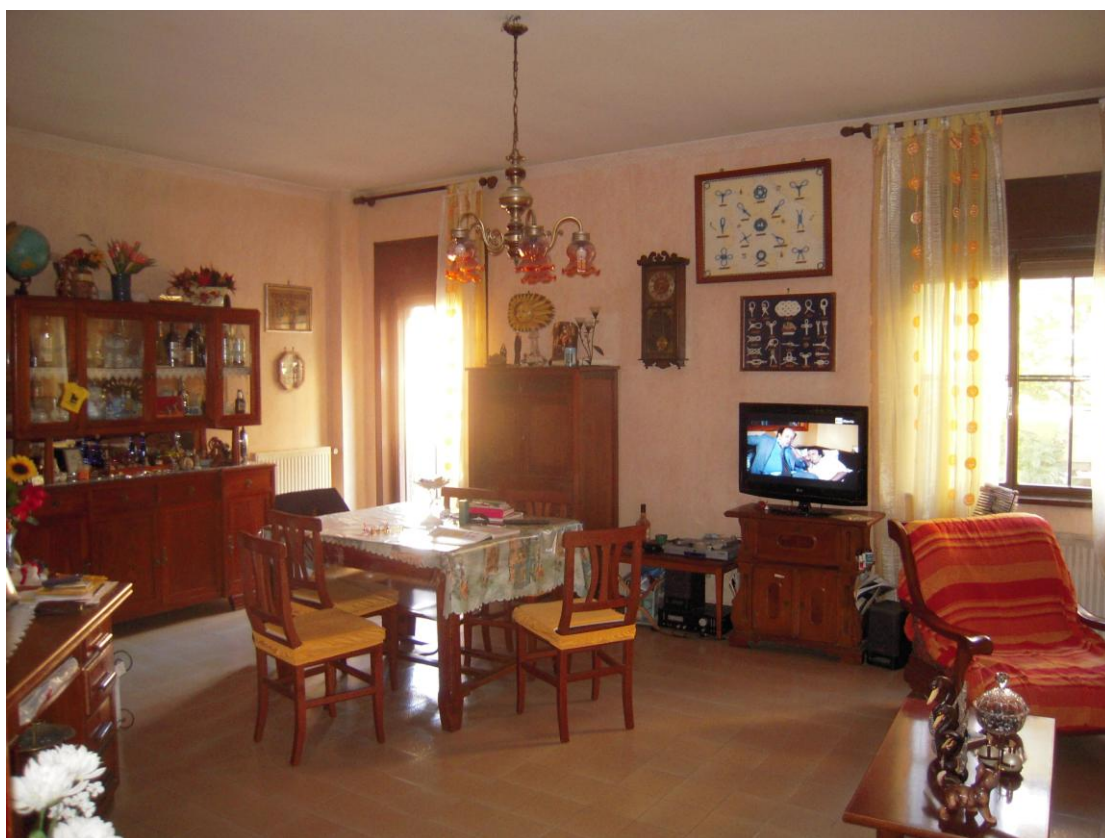
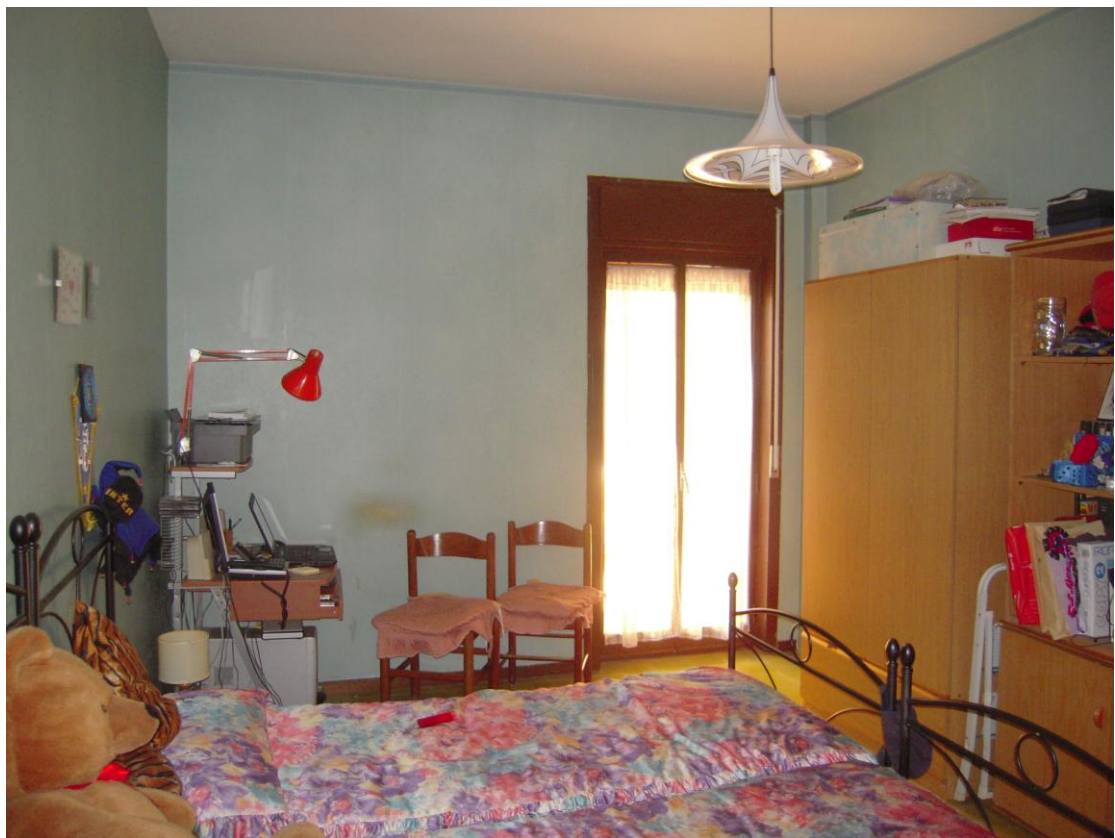
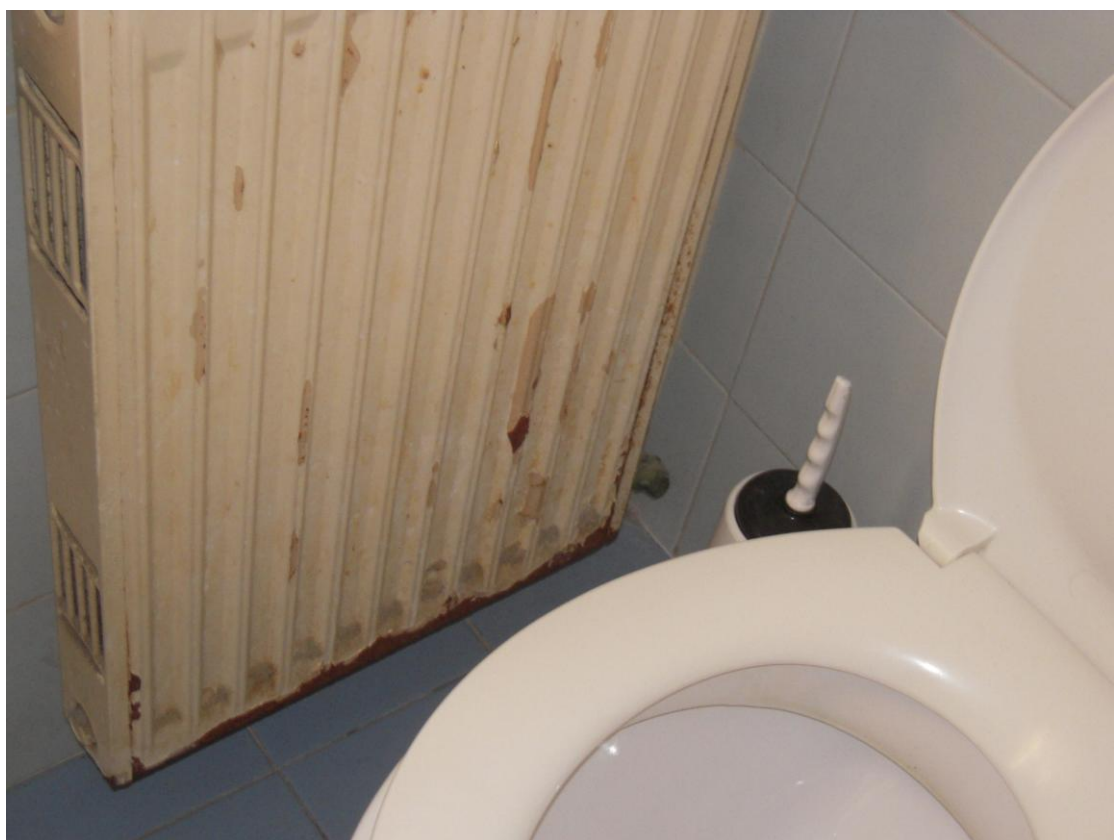
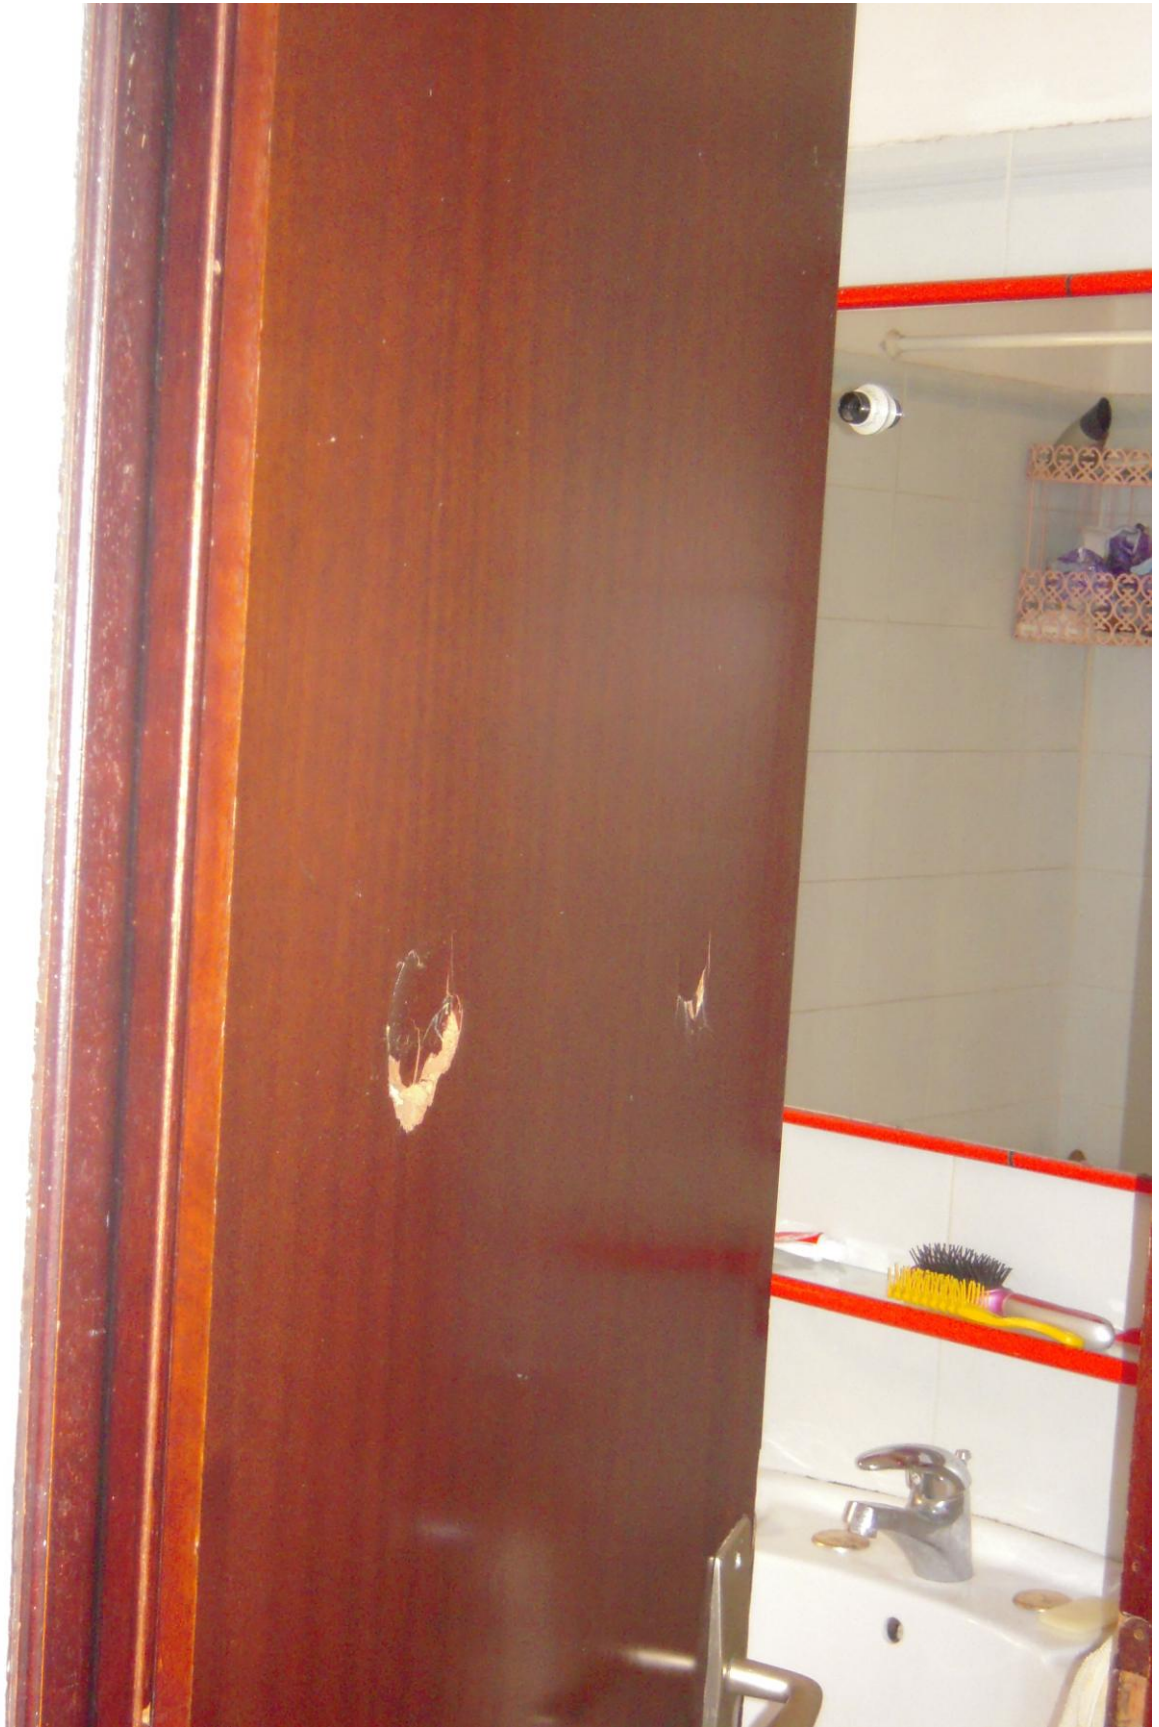
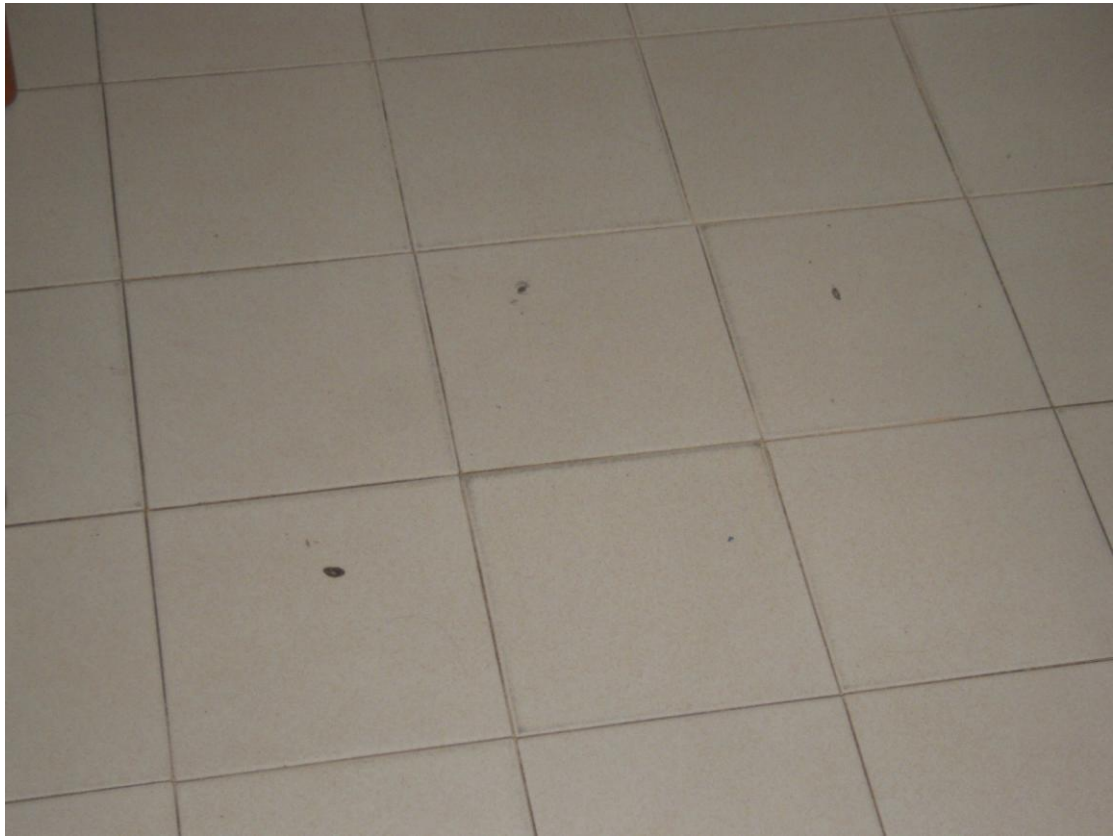
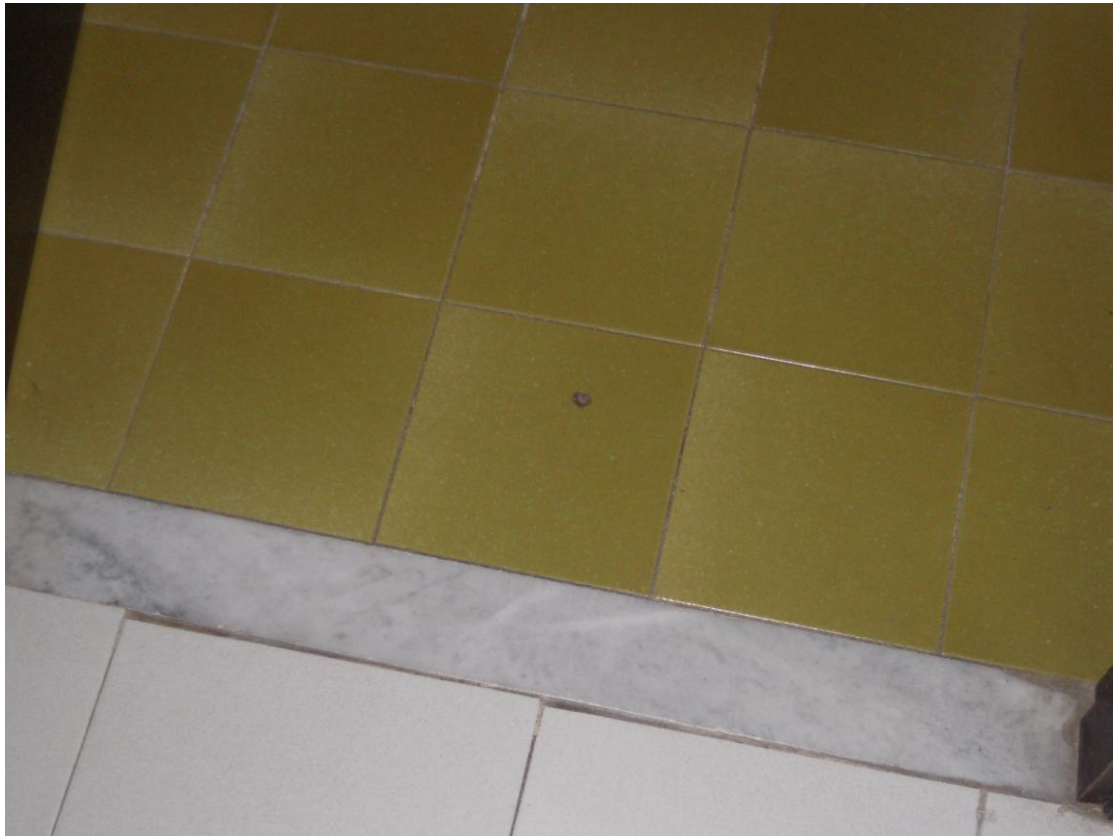
Documentazione fotografica Unità Abitativa

- o parte della pavimentazione dell'unità abitativa è stata rinnovata in epoca non recente ed è del tipo ordinario mentre la restante parte è quella originaria e si presenta in uno stato conservativo **scadente** poiché usurata e ormai vetusta. Sono presenti, inoltre, diverse zone di scollamento non documentabili mediante rilievi fotografici in quanto non visibili esternamente; il rivestimento della cucina è stato rinnovato ed è del tipo ordinario;

- o la porta d'ingresso è stata sostituita con una rinforzata a serratura con cilindro europeo;
- o le porte interne sono quelle originarie e sono del tipo a legno tamburato verniciato (usurate e vetuste);

- o gli infissi esterni sono quelli originari e sono del tipo in ferro zincato tinteggiati a fuoco e si presentano in uno stato conservativo **scadente** con problemi di tenuta agli agenti atmosferici;

- o i balconi, con parapetti in muratura e sovrastante copertura in travertino, necessitano di interventi di risanamento;
- o i servizi igienici sono stati rinnovati in epoca non recente (rifacimento della pavimentazione e dei rivestimenti, sostituzione dei sanitari e della rubinetteria).

In relazione ai parametri di riferimento della presente scheda, lo stato di conservazione dell'unità può essere ritenuto **mediocre** per le caratteristiche sopra descritte. Ciò comporta la necessità di interventi volti ad adeguare gli impianti alla vigente normativa ed a ripristinare la funzionalità pratica ed estetica degli elementi che compongono l'unità medesima.
