DIREZIONE DEL GENIO MILITARE PER LA MARINA –
ROMA

RELAZIONE TECNICO – DESCRITTIVA
PALAZZINA N. 23 - ALLOGGIO **MRM0305** -

CIAMPINO (RM) Via Mura dei Francesi, 195

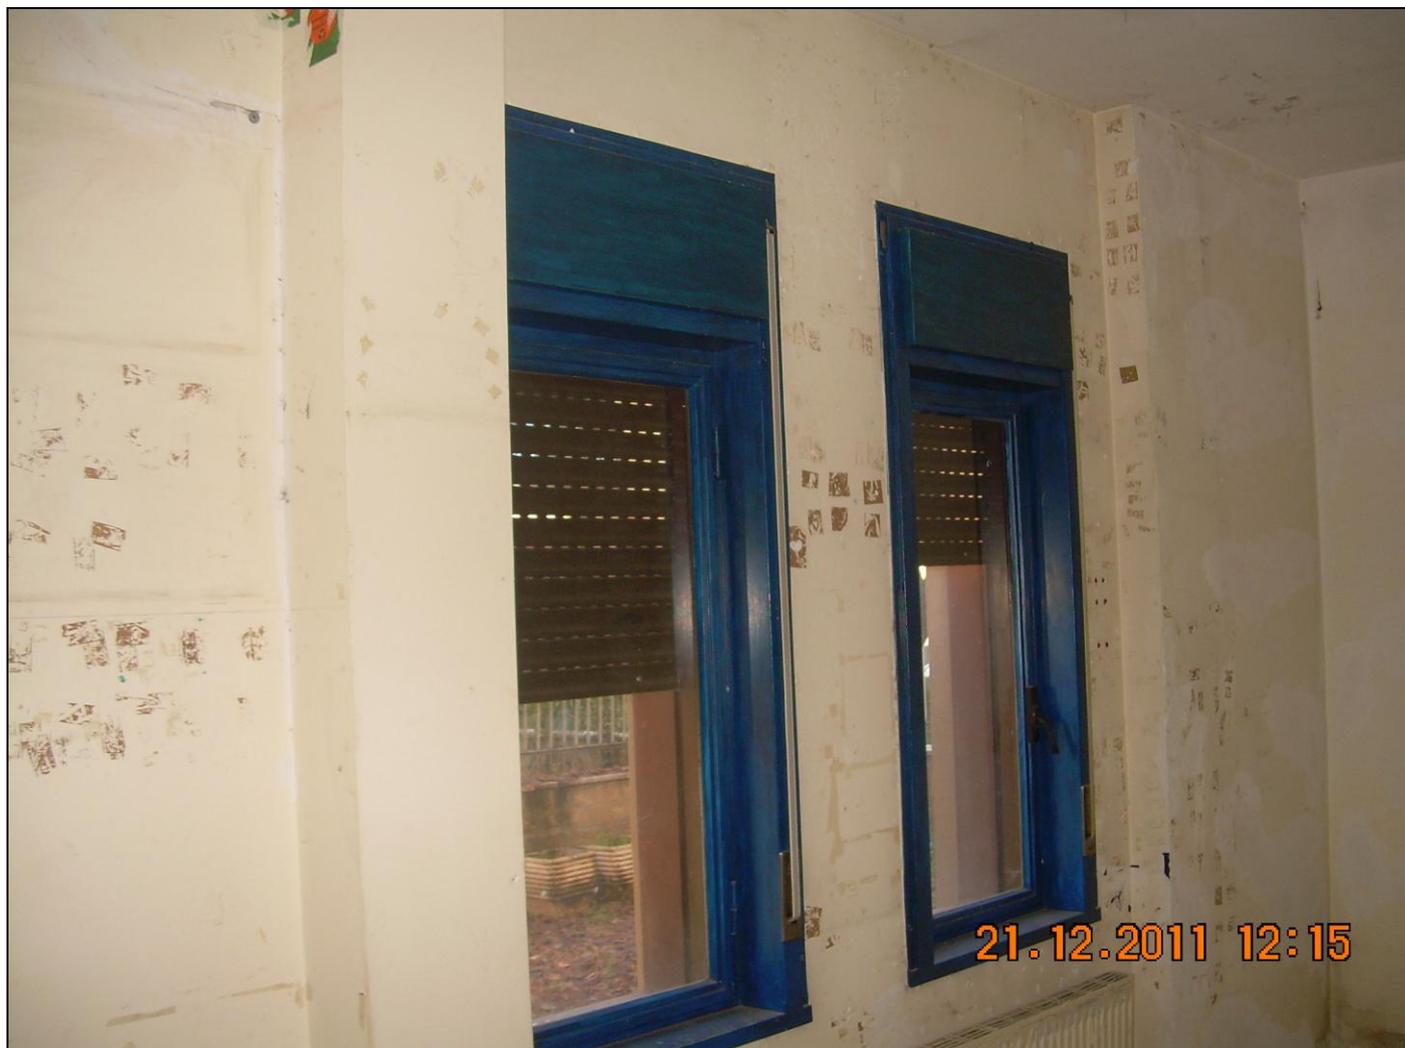
FOTO 1: Pareti e infissi nella camera da letto.

- o **PAVIMENTAZIONE:** è stata rinnovata in epoca non recente ed è del tipo ordinario;
- o **PARETI:** richiedono interventi di risanamento (**SCADENTE**);
- o **SOFFITTI:** richiedono interventi di risanamento (**SCADENTE**);
- o **INFISSI ESTERNI:** gli infissi esterni e i telai sono quelli originali (del tipo in ferro zincato tinteggiati a fuoco) e si trovano in uno stato conservativo **scadente** con problemi di tenuta agli agenti atmosferici.;
- o **INFISSI INTERNI:** sono quelle originali, del tipo a legno tamburato verniciato e sono usurate o del tutto mancanti in alcuni casi;
- o **SERVIZI IGIENICI:** anche se rinnovati in epoca non recente richiedono interventi di risanamento;
- o **CORTE ESTERNA:** con pavimentazione in pietrini di cemento (necessità di interventi di risanamento).

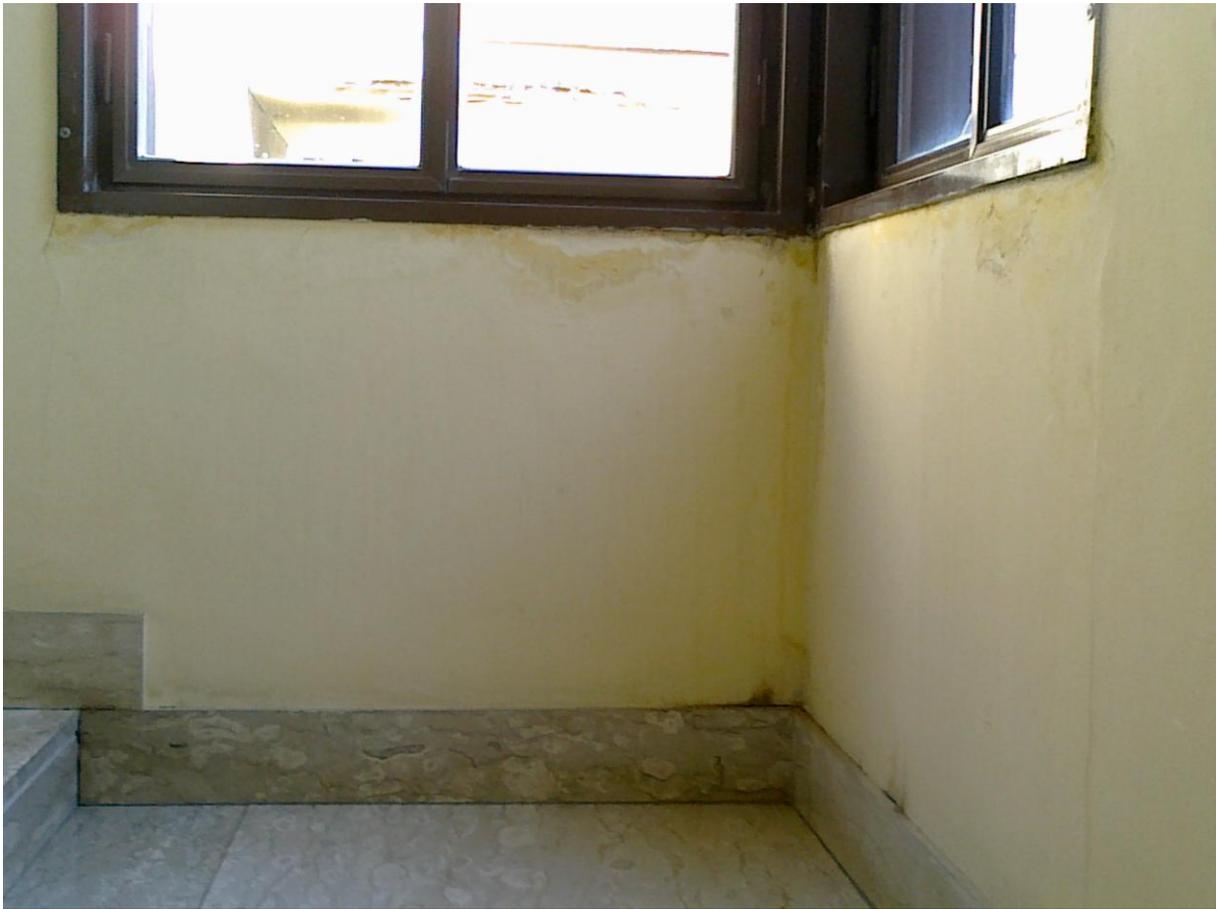
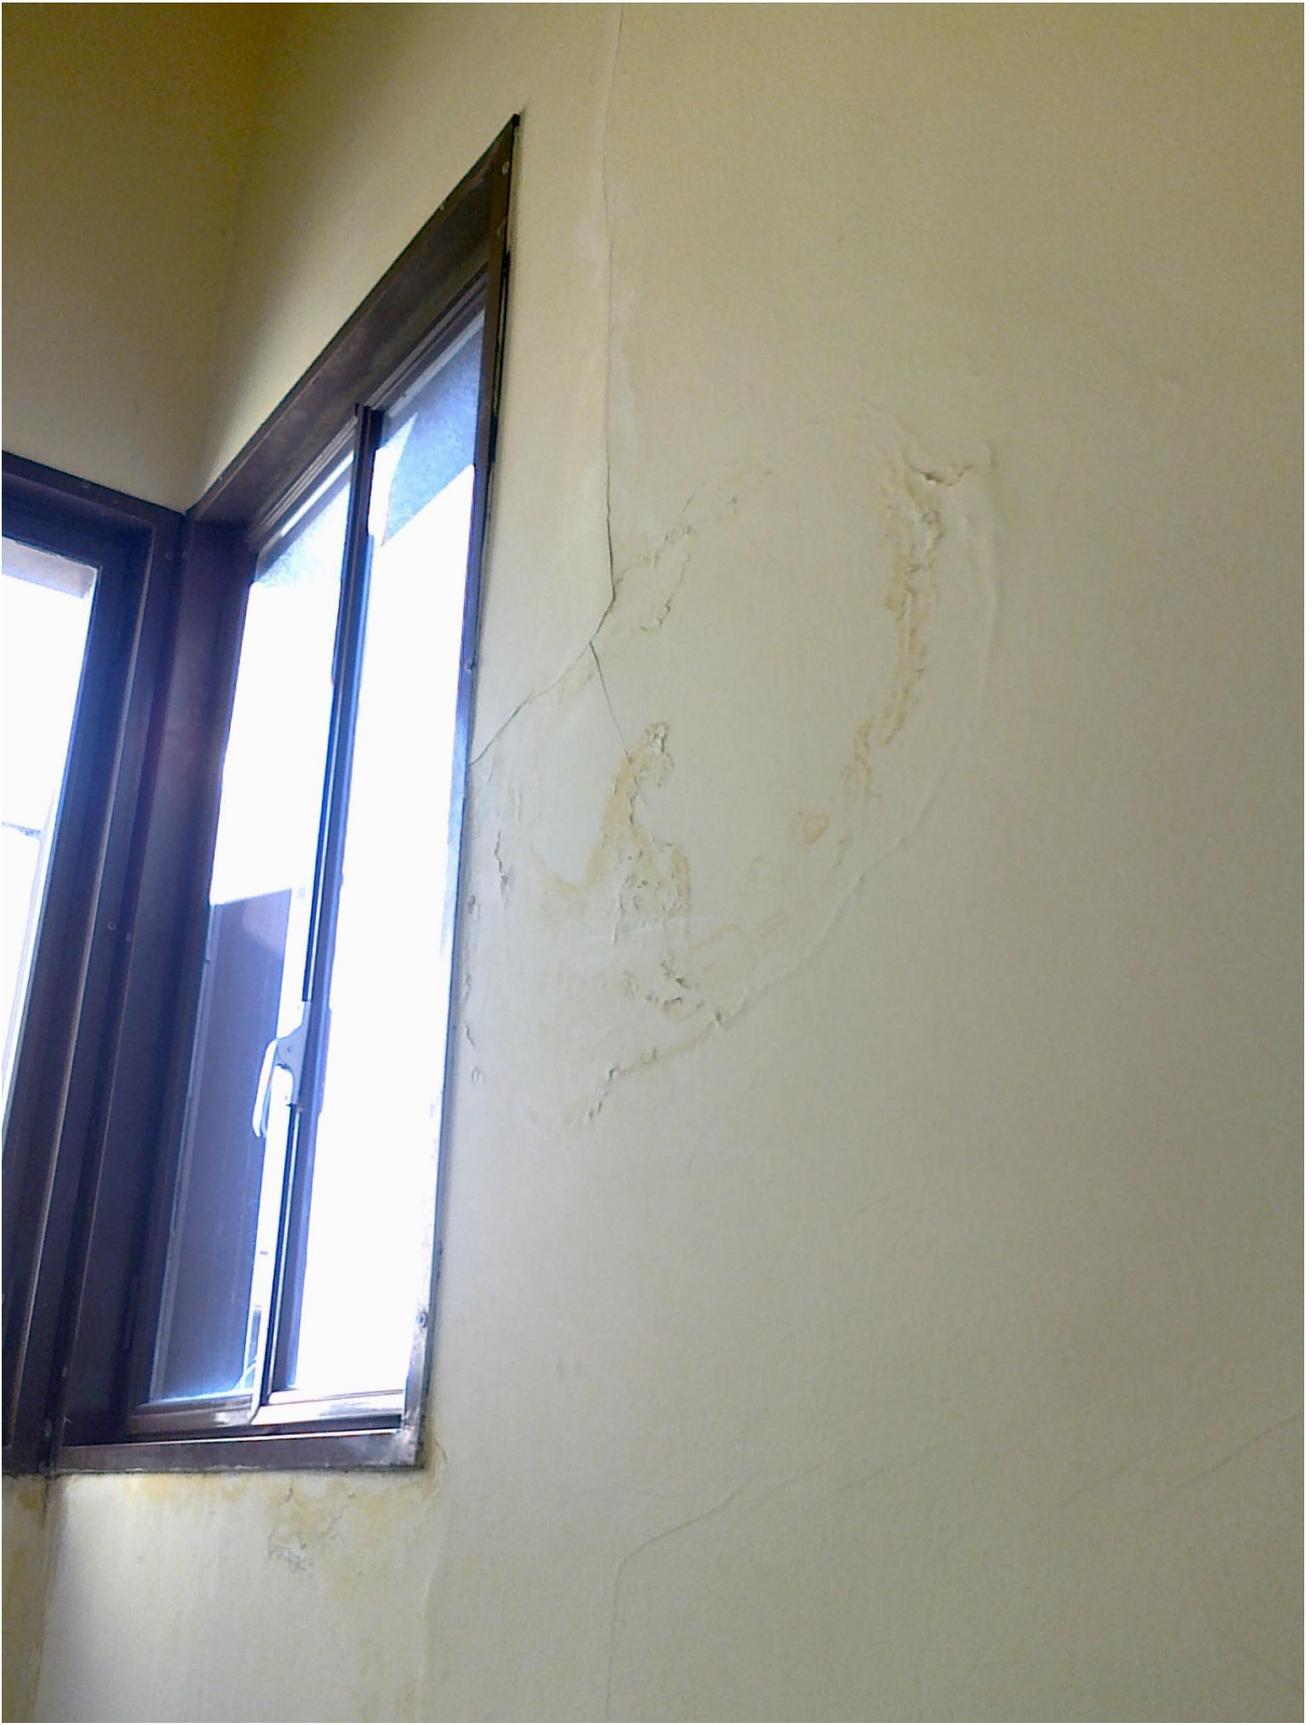
Parti Comuni

- o La porta di accesso si presenta in uno stato conservativo accettabile;
- o Parti comuni: la pavimentazione delle scale e dei piani intermedi è quella originaria; le pareti presentano, in alcuni punti, crepe e macchie di umidità che richiedono interventi di risanamento; gli infissi presentano problemi di tenuta agli agenti atmosferici; il torrino necessita d'interventi di risanamento; il piano interrato non è rifinito;

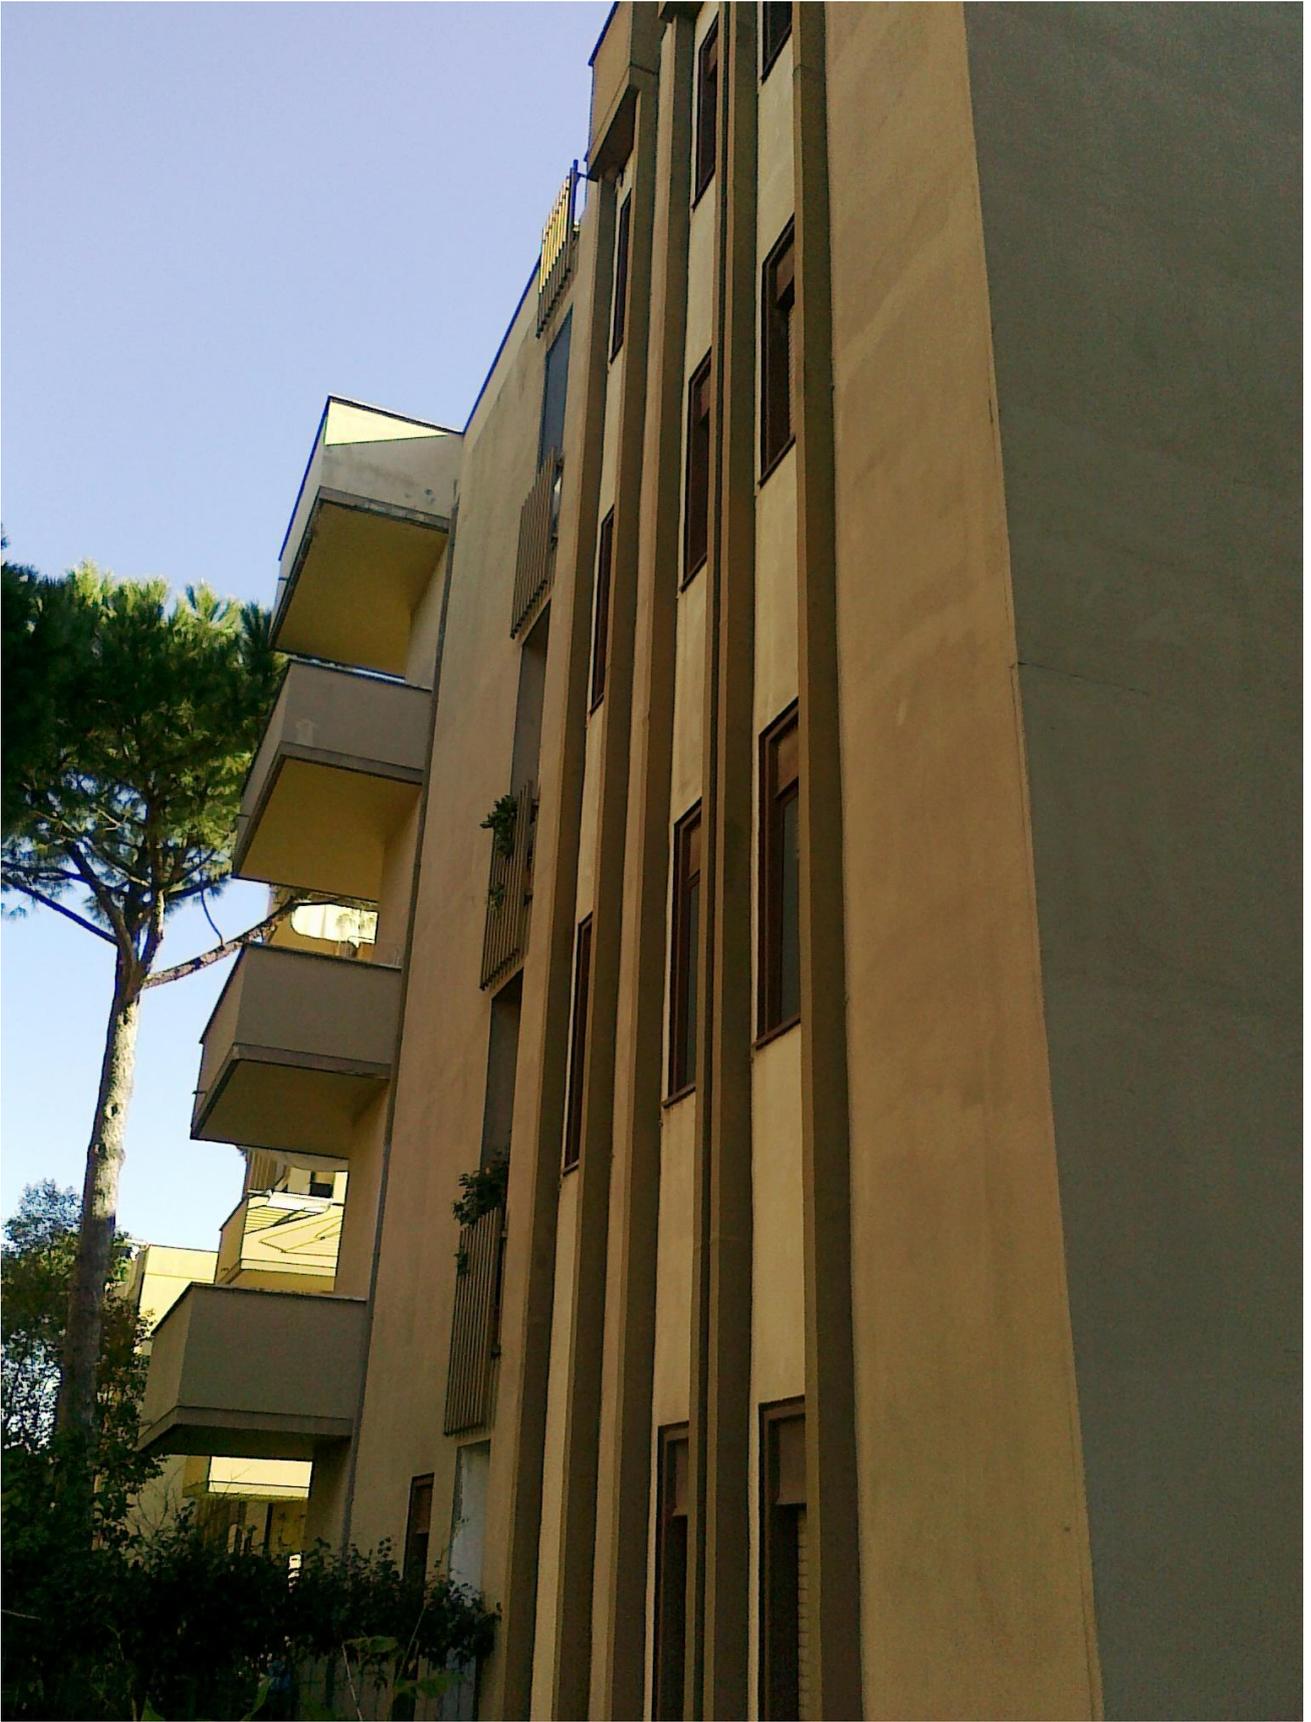
Paramenti Esterni

- o I prospetti esterni sono stati oggetto di ristrutturazioni in epoca non recente. Si segnala la presenza, in alcune zone dei paramenti, di macchie di umidità e sfaldamento dell'intonaco;
