MARINA MILITARE

DIREZIONE DEL GENIO MILITARE PER LA MARINA –
ROMA

RELAZIONE TECNICO – DESCRITTIVA
PALAZZINA N. 23 - ALLOGGIO **MRM0306** -

CIAMPINO (RM) Via Mura dei Francesi, 195

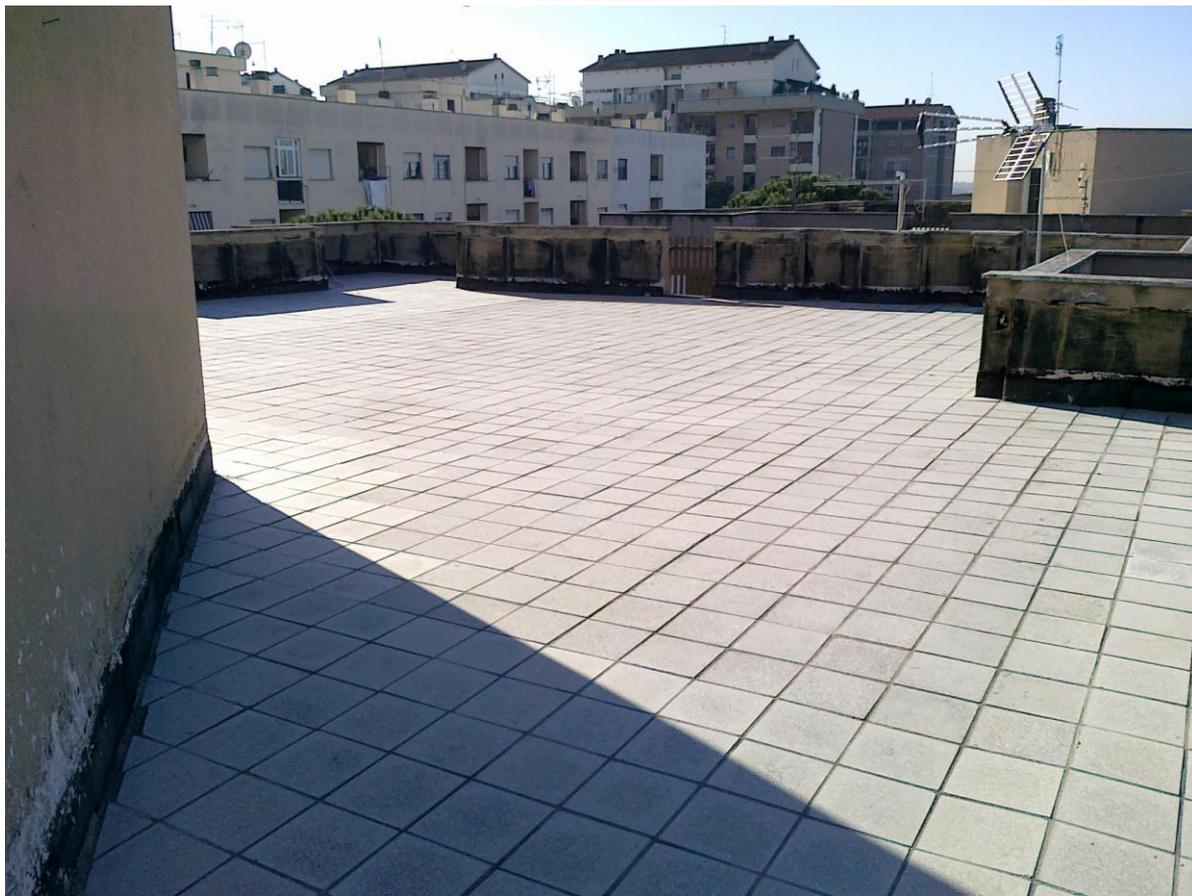
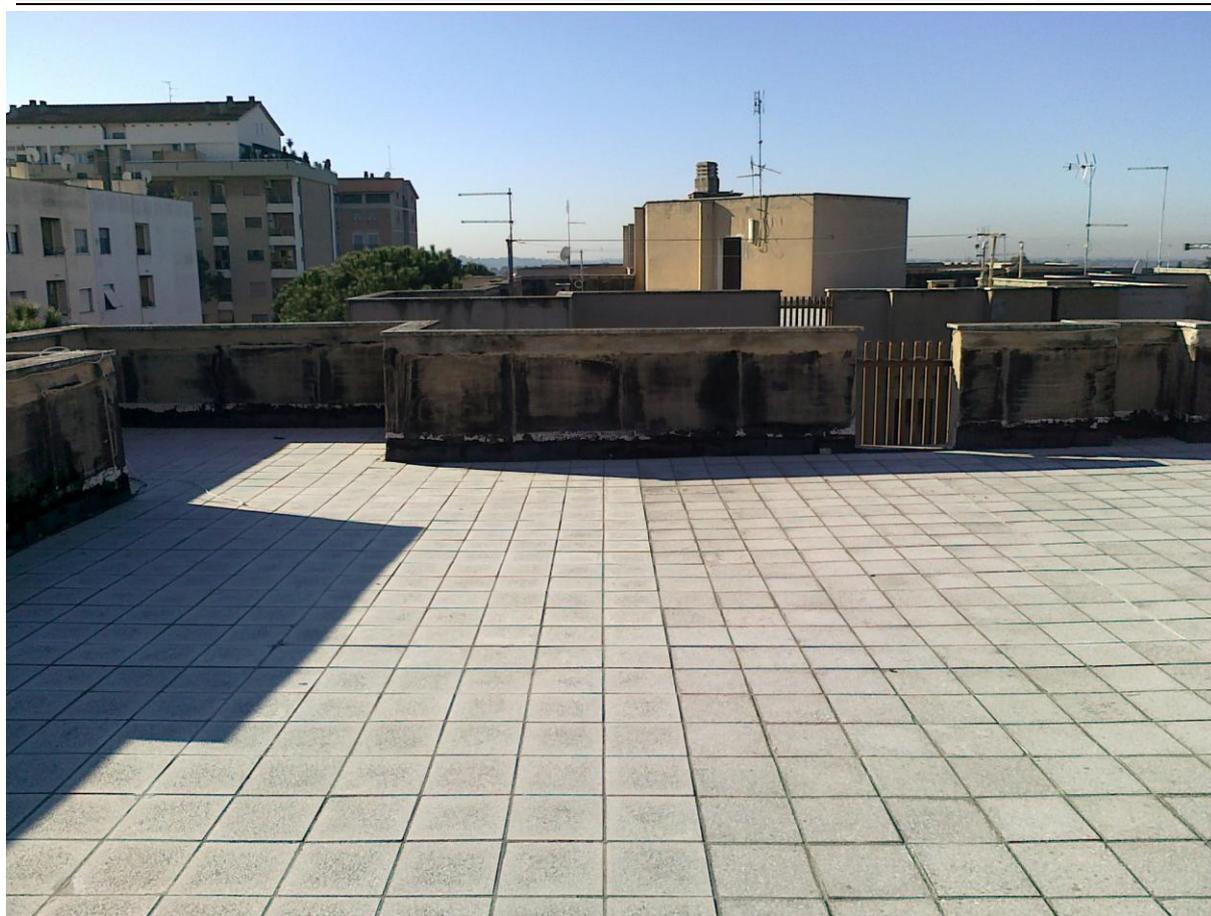
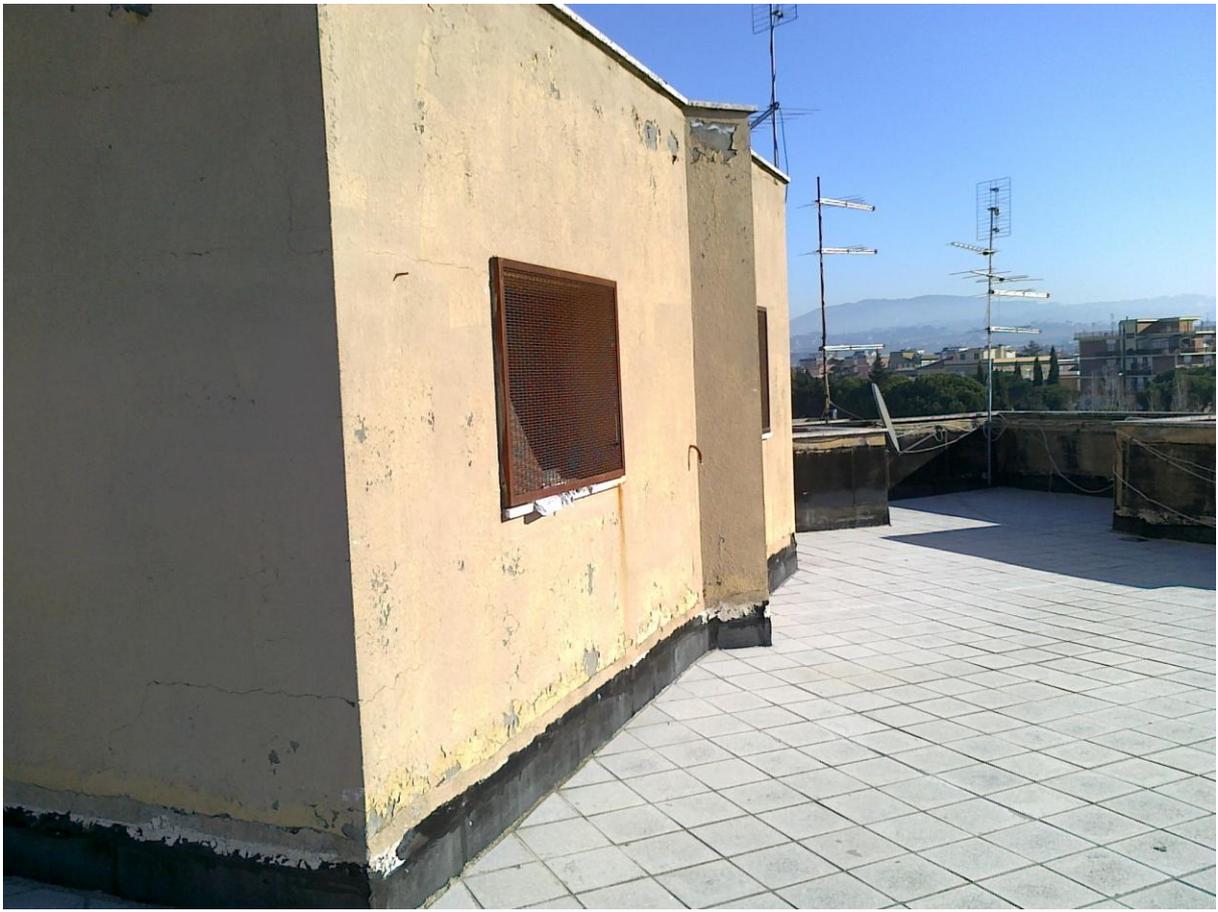
Copertura

- o L'impianto elettrico è quello originario ed è privo della certificazione (**scadente**);
- o La copertura si presenta in uno stato conservativo **scadente** e causa, in alcuni punti, l'infiltrazione di acqua piovana;

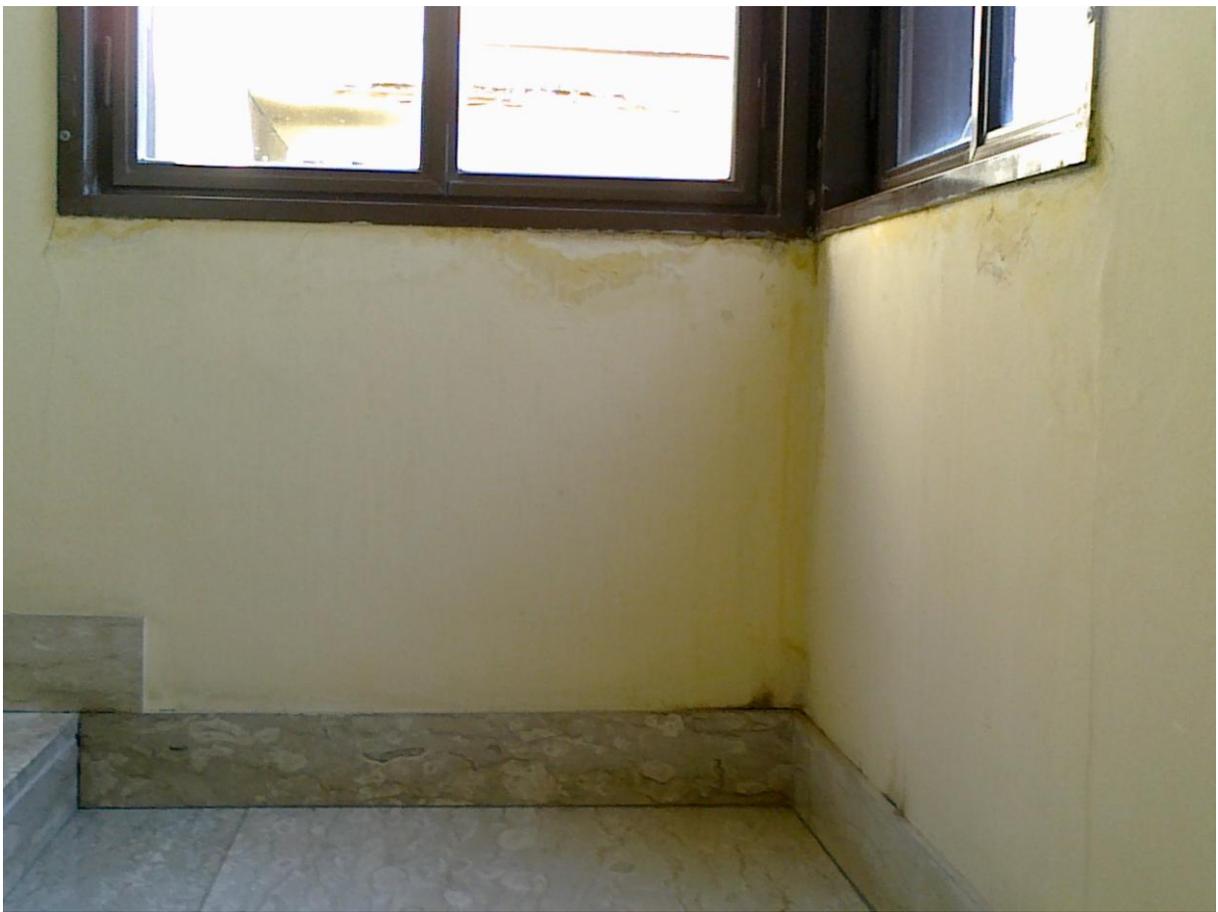
Parti Comuni

- o La porta di accesso si presenta in uno stato conservativo accettabile;
- o Parti comuni: la pavimentazione delle scale e dei piani intermedi è quella originaria; le pareti presentano, in alcuni punti, crepe e macchie di umidità che richiedono interventi di risanamento; gli infissi presentano problemi di tenuta agli agenti atmosferici; il torrino necessita d'interventi di risanamento; il piano interrato non è rifinito;

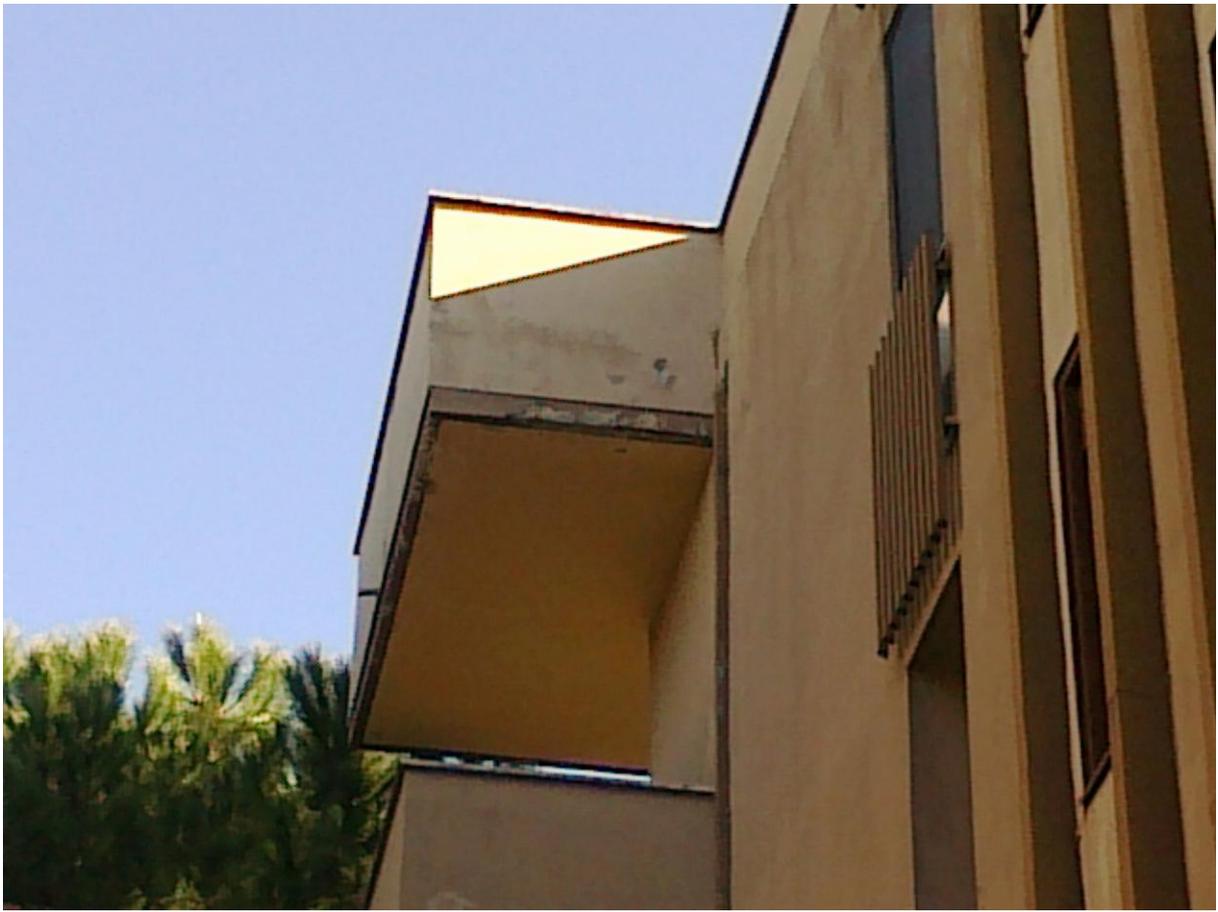
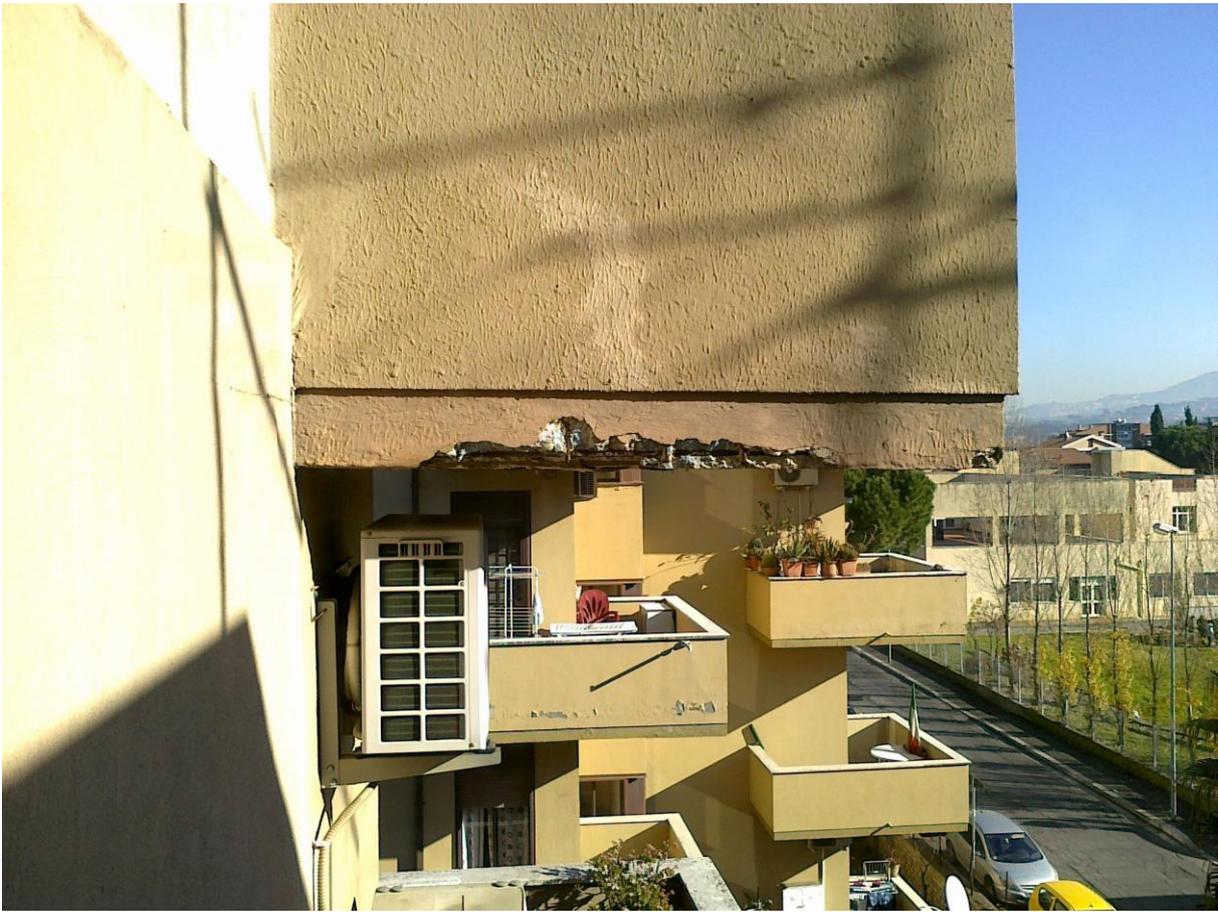
Paramenti Esterni

- o I prospetti esterni sono stati oggetto di ristrutturazioni in epoca non recente. Si segnala la presenza, in alcune zone dei paramenti, di macchie di umidità e sfaldamento dell'intonaco;
