MARINA MILITARE

DIREZIONE DEL GENIO MILITARE PER LA MARINA –  
ROMA

RELAZIONE TECNICO – DESCRITTIVA  
PALAZZINA N. 23 - ALLOGGIO **MRM0307** -

CIAMPINO (RM) Via Mura dei Francesi, 195

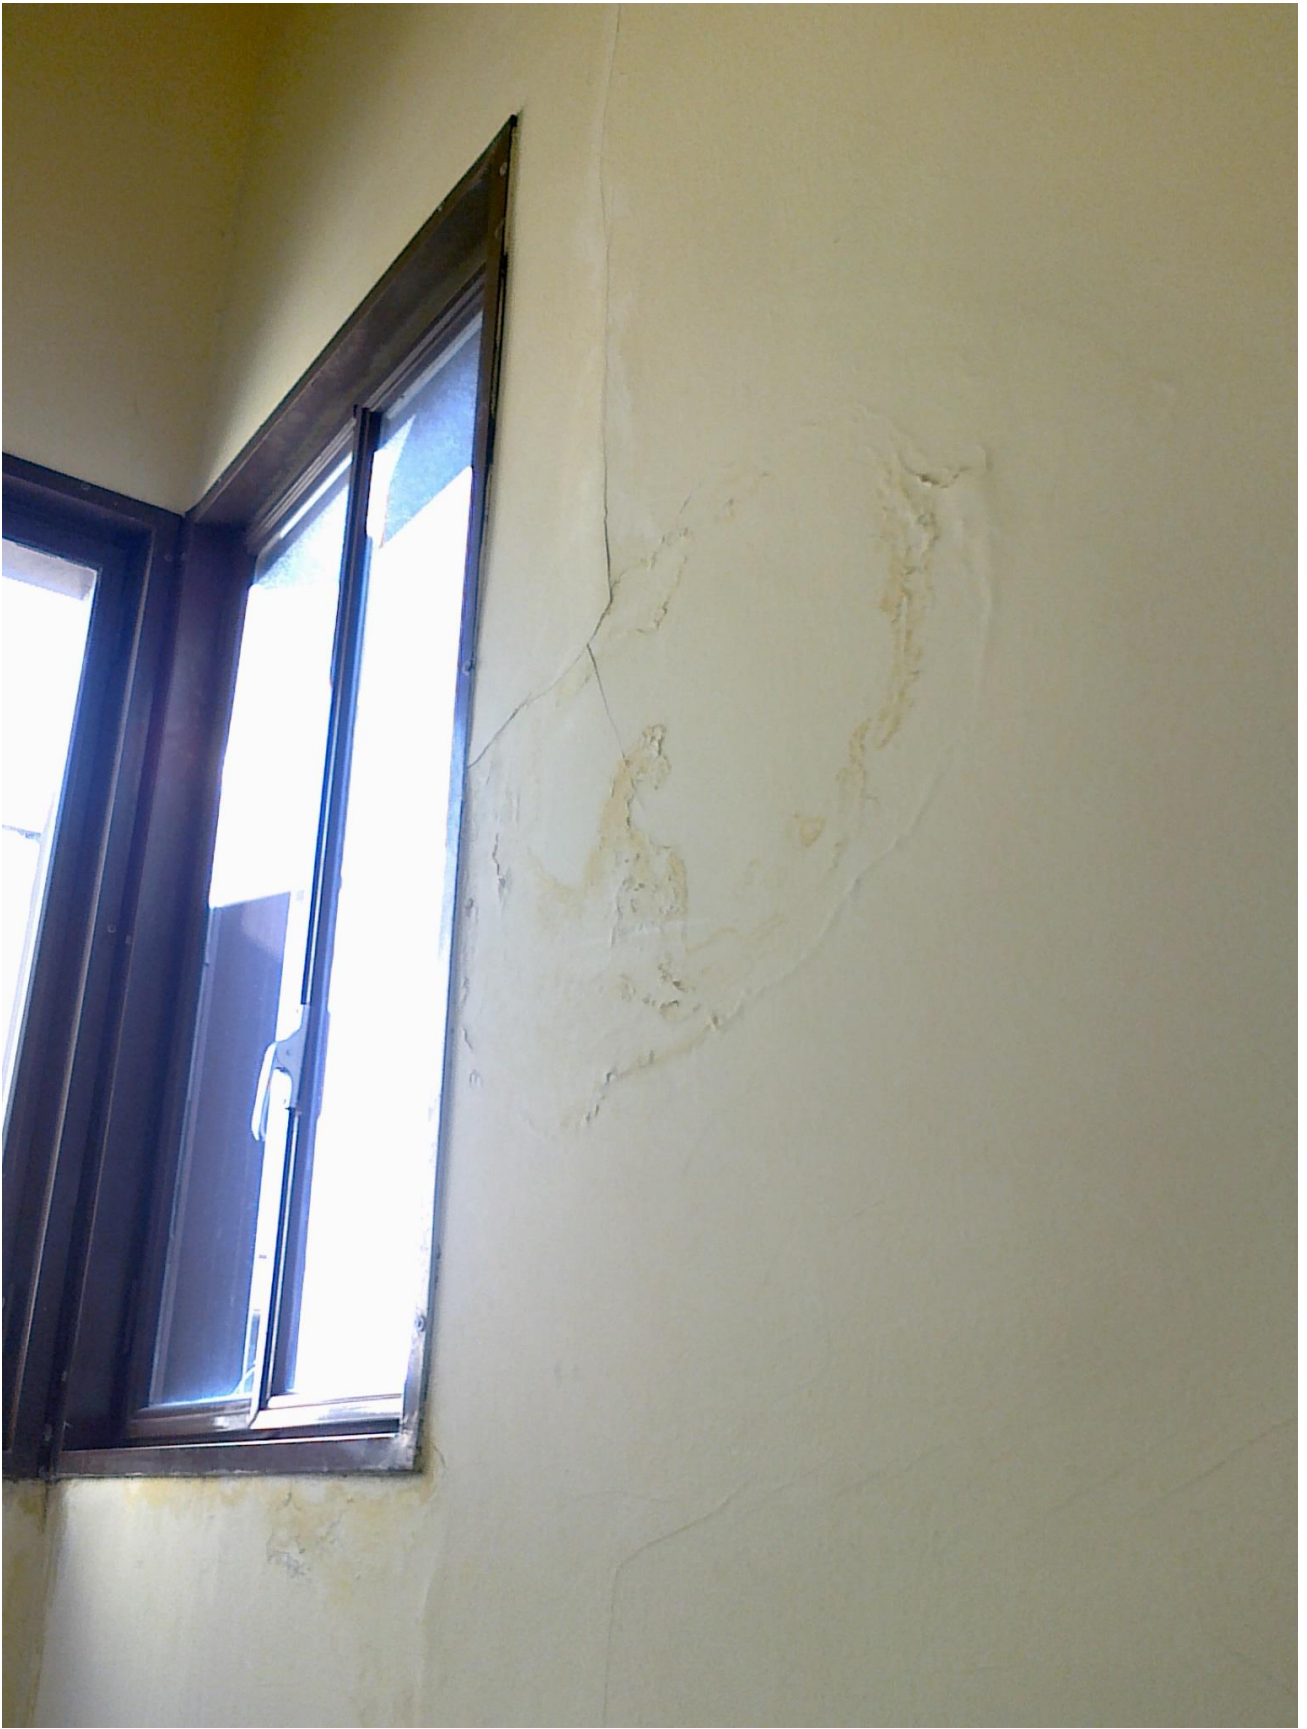
Parti Comuni

- La porta di accesso si presenta in uno stato conservativo accettabile;
- Parti comuni: la pavimentazione delle scale e dei piani intermedi è quella originaria; le pareti presentano, in alcuni punti, crepe e macchie di umidità che richiedono interventi di risanamento; gli infissi presentano problemi di tenuta agli agenti atmosferici; il torrino necessita d'interventi di risanamento; il piano interrato non è rifinito;
