MARINA MILITARE

DIREZIONE DEL GENIO MILITARE PER LA MARINA –  
ROMA

RELAZIONE TECNICO – DESCRITTIVA  
PALAZZINA N. 23 - ALLOGGIO **MRM0308** -

CIAMPINO (RM) Via Mura dei Francesi, 195

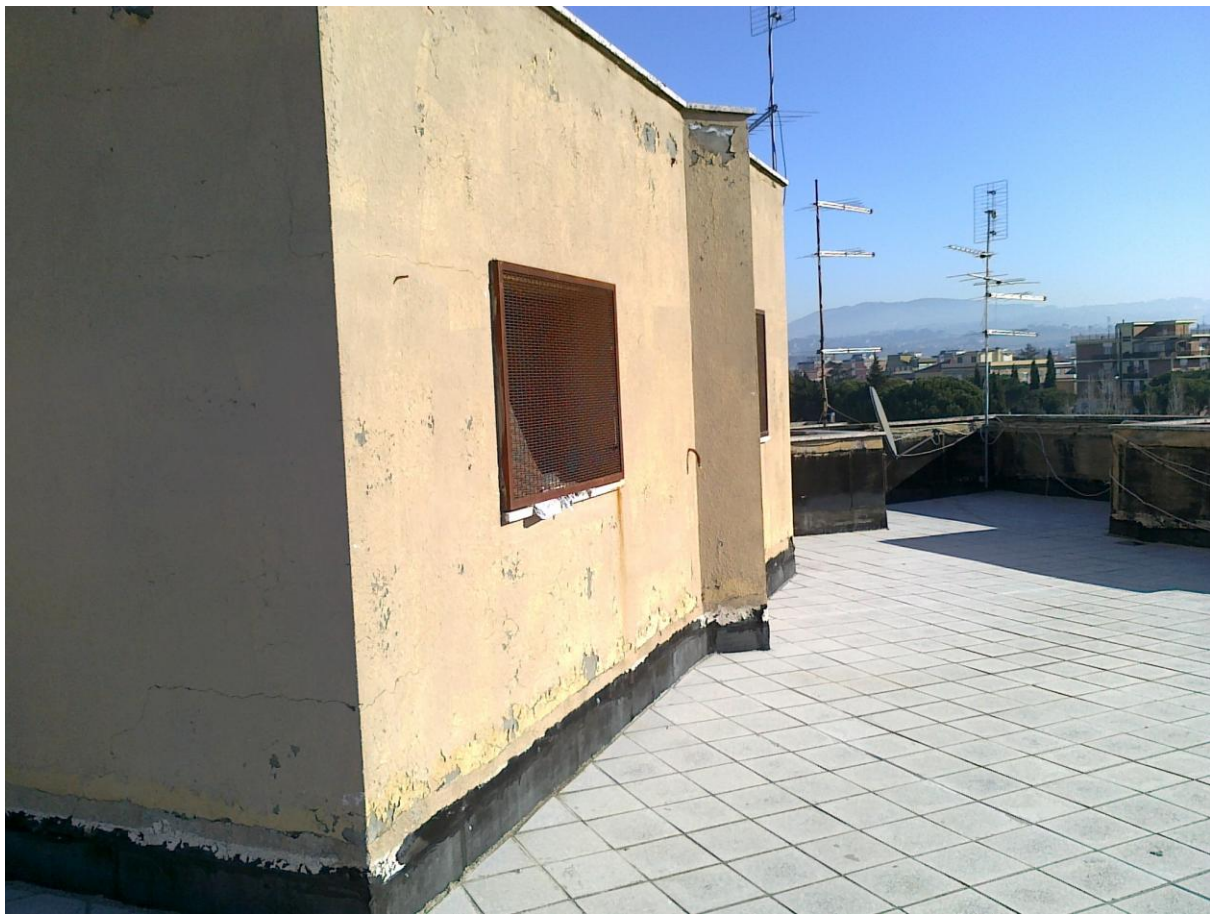
## Copertura

- L'impianto elettrico è quello originario ed è privo della certificazione (**scadente**);
- La copertura si presenta in uno stato conservativo **scadente** e causa, in alcuni punti, l'infiltrazione di acqua piovana;

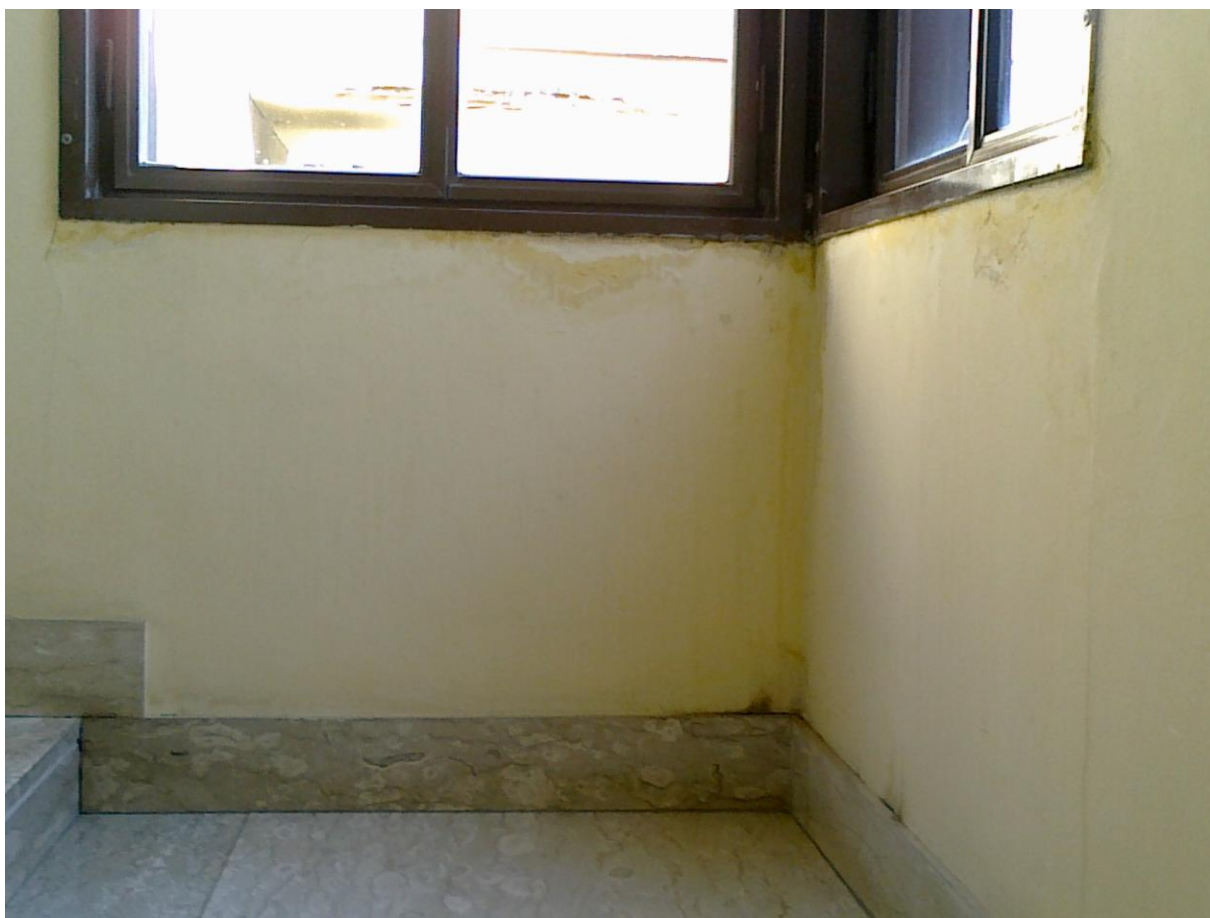
Parti Comuni

- La porta di accesso si presenta in uno stato conservativo accettabile;
- Parti comuni: la pavimentazione delle scale e dei piani intermedi è quella originaria; le pareti presentano, in alcuni punti, crepe e macchie di umidità che richiedono interventi di risanamento; gli infissi presentano problemi di tenuta agli agenti atmosferici; il torrino necessita d'interventi di risanamento; il piano interrato non è rifinito;
