MARINA MILITARE

DIREZIONE DEL GENIO MILITARE PER LA MARINA –  
ROMA

RELAZIONE TECNICO – DESCRITTIVA  
PALAZZINA N. 23 - ALLOGGIO **MRM0309** -

CIAMPINO (RM) Via Mura dei Francesi, 195

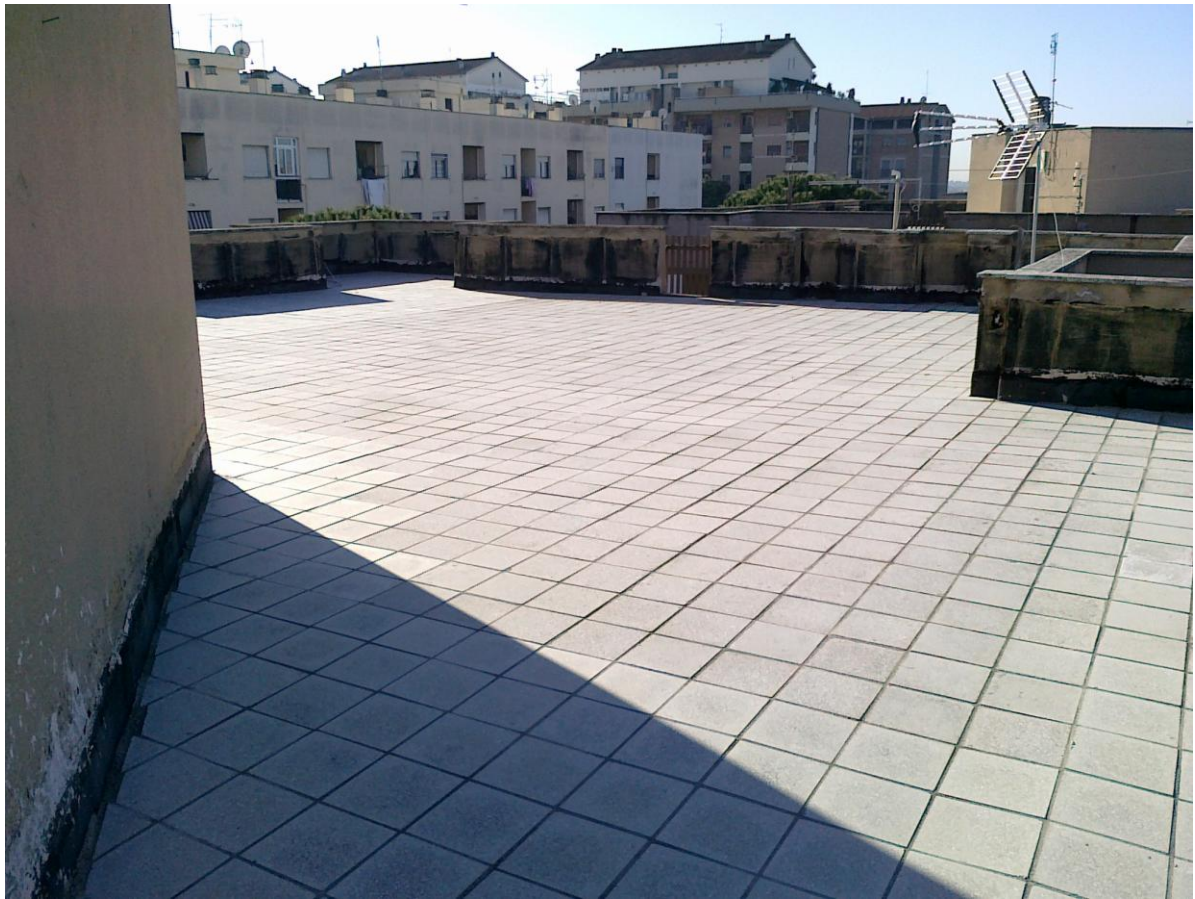
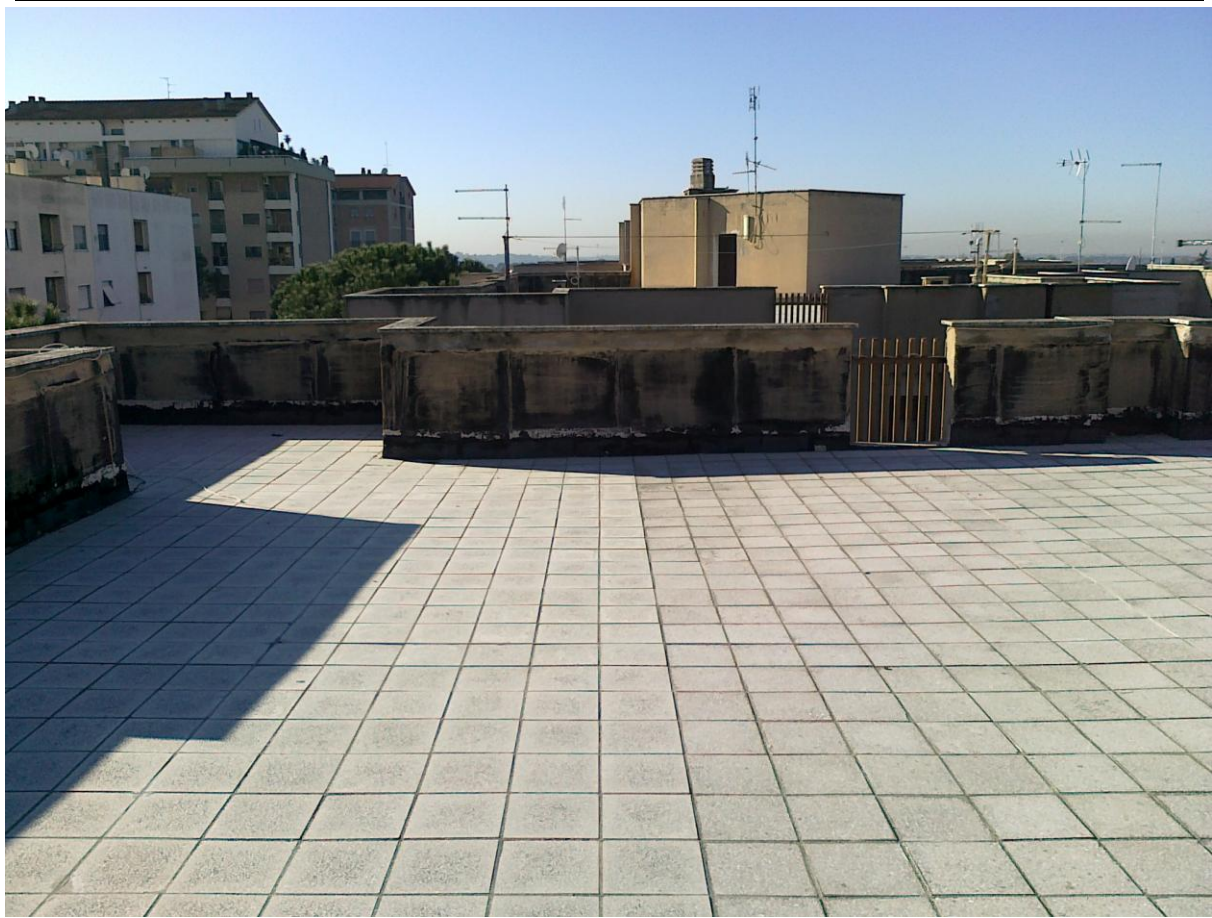
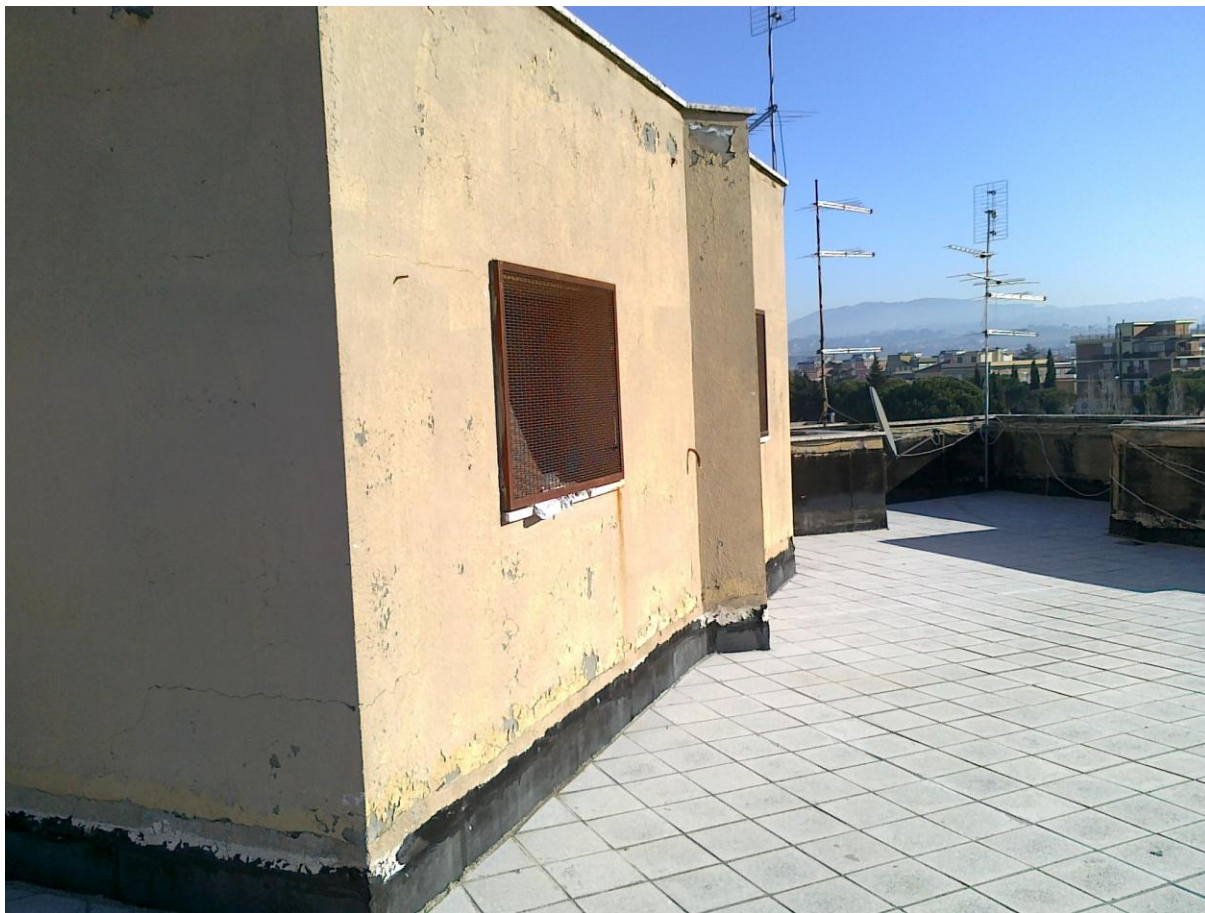
## Copertura

- L'impianto elettrico è quello originario ed è privo della certificazione (**scadente**);
- La copertura si presenta in uno stato conservativo **scadente** e causa, in alcuni punti, l'infiltrazione di acqua piovana;

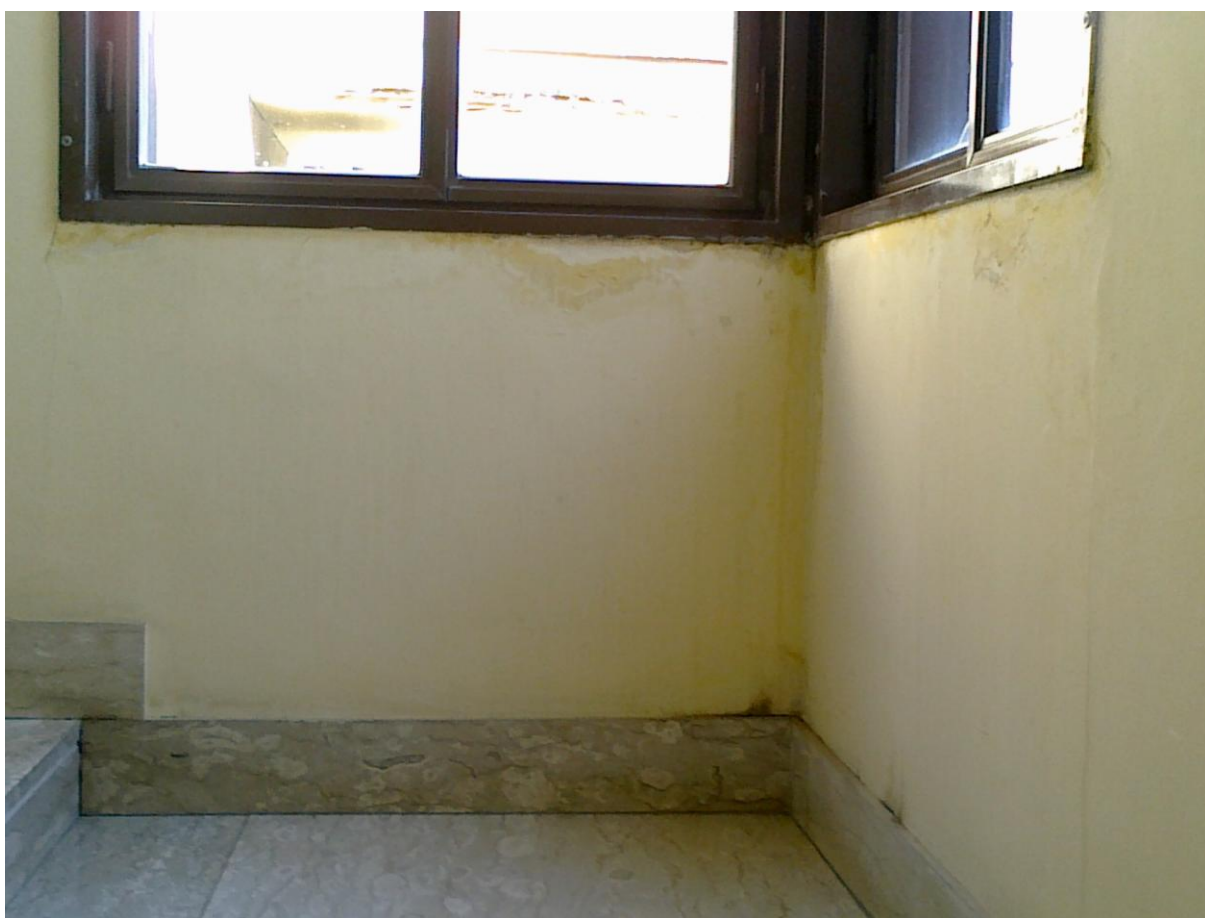
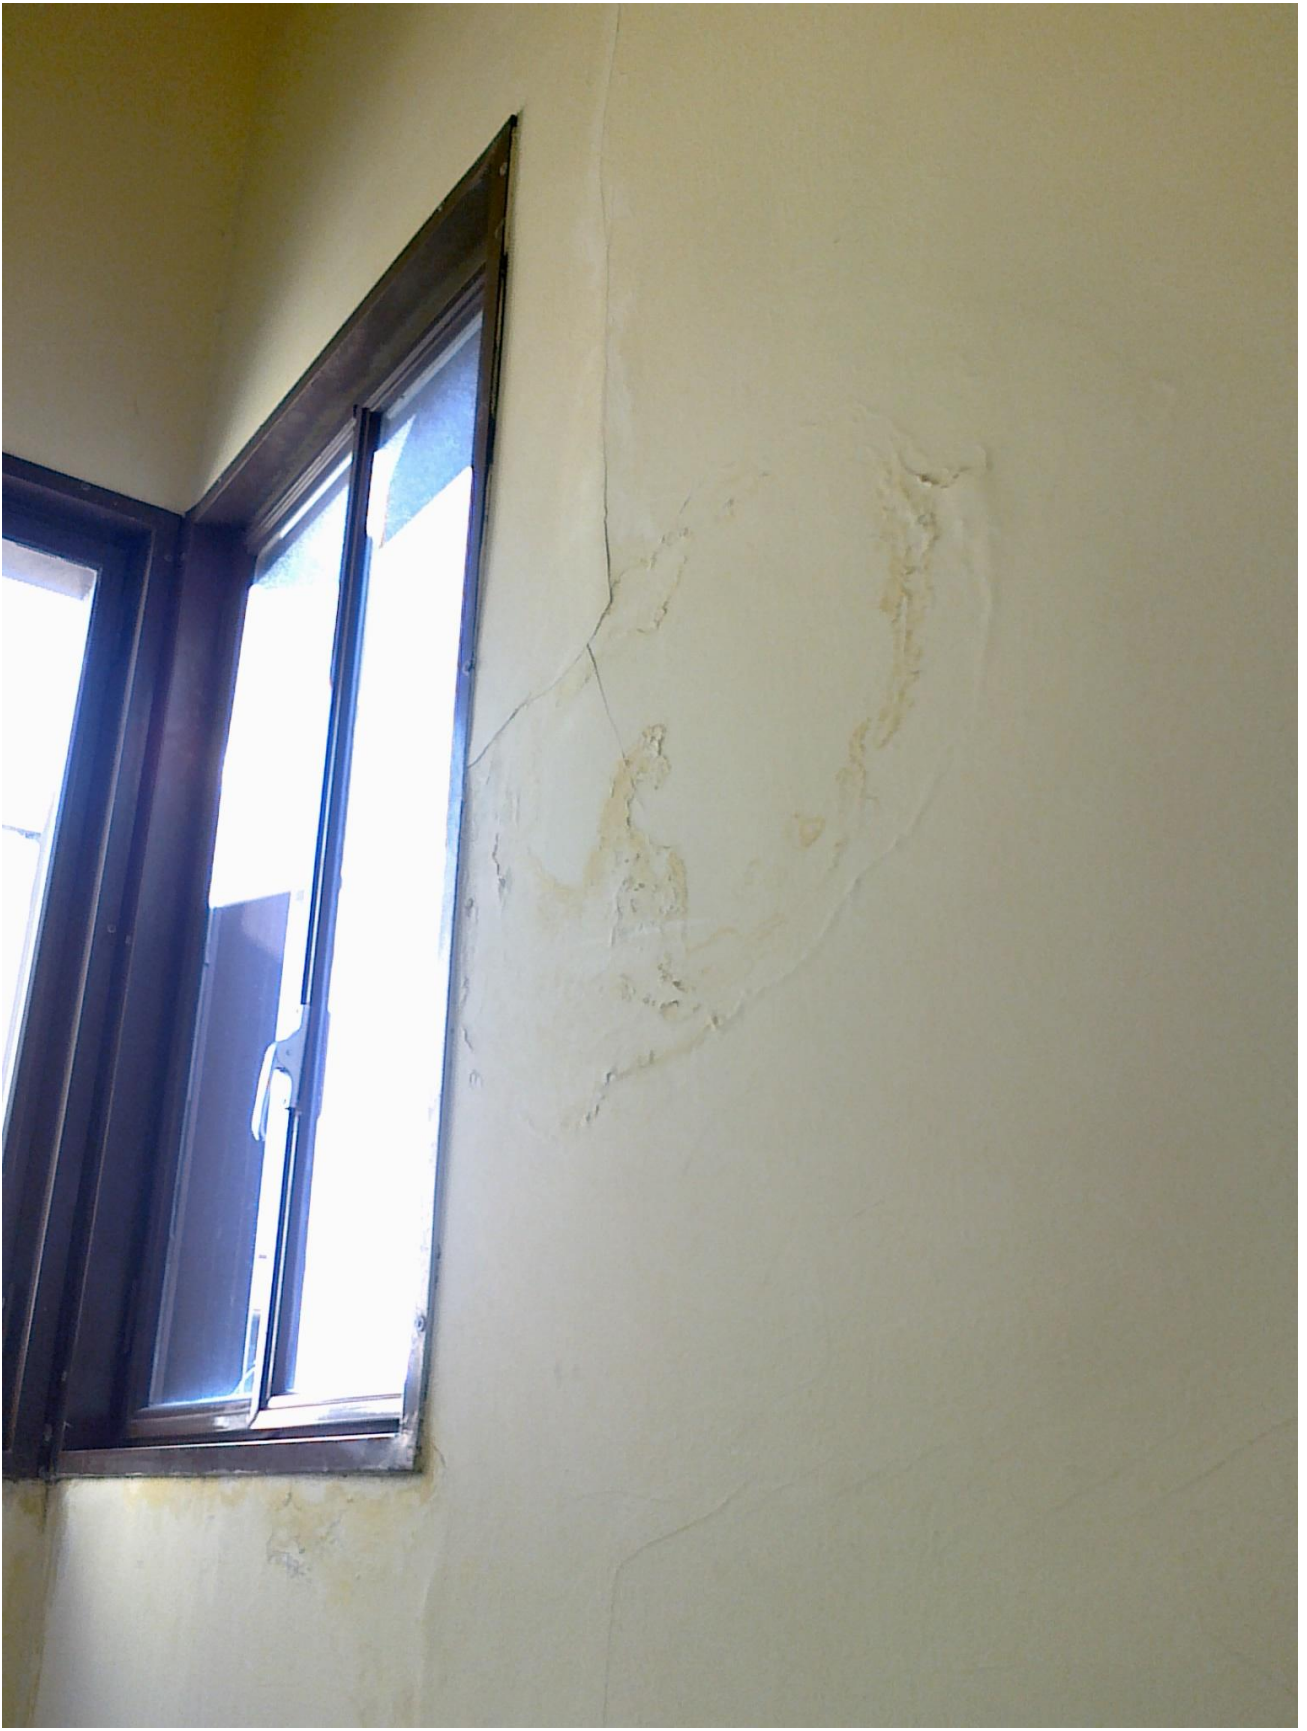
Parti Comuni

- La porta di accesso si presenta in uno stato conservativo accettabile;
- Parti comuni: la pavimentazione delle scale e dei piani intermedi è quella originaria; le pareti presentano, in alcuni punti, crepe e macchie di umidità che richiedono interventi di risanamento; gli infissi presentano problemi di tenuta agli agenti atmosferici; il torrino necessita d'interventi di risanamento; il piano interrato non è rifinito;

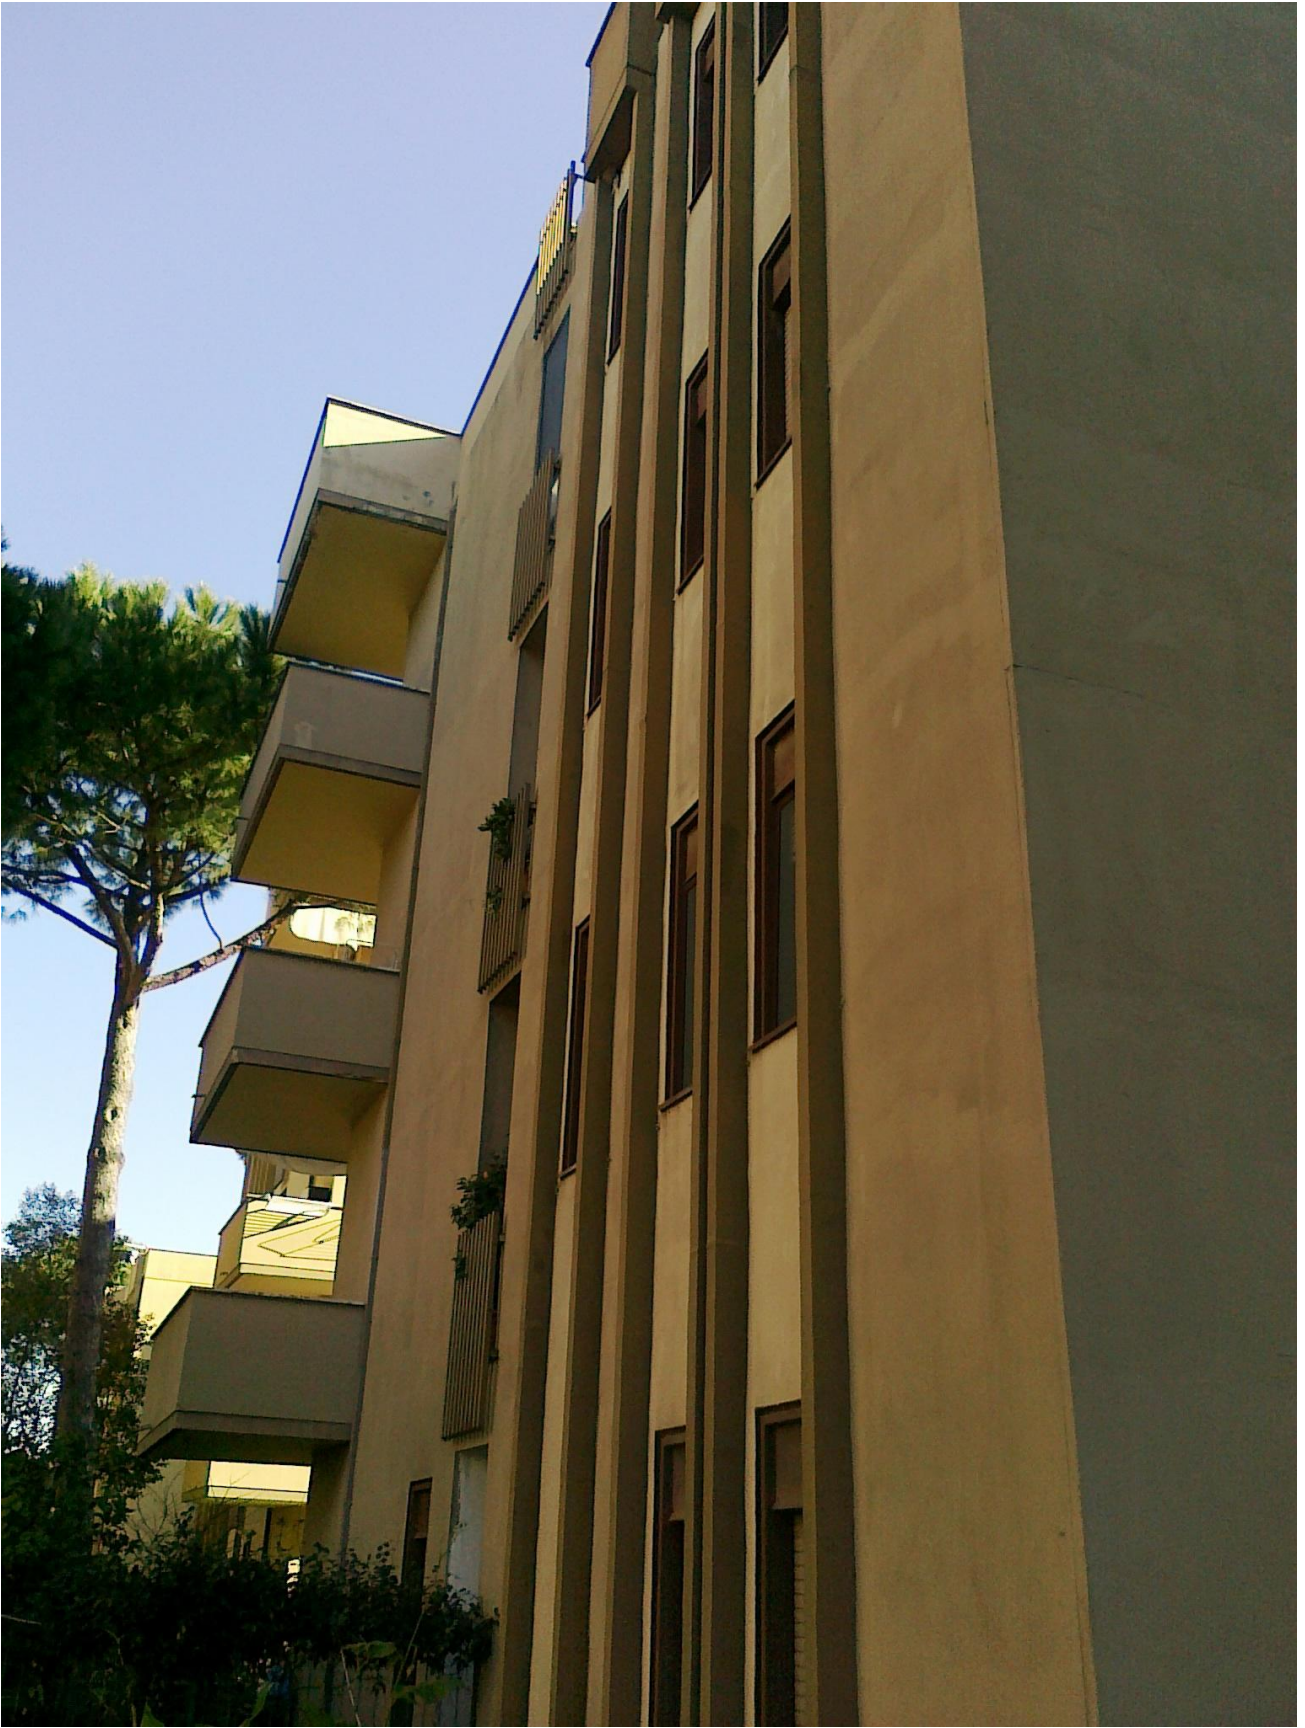
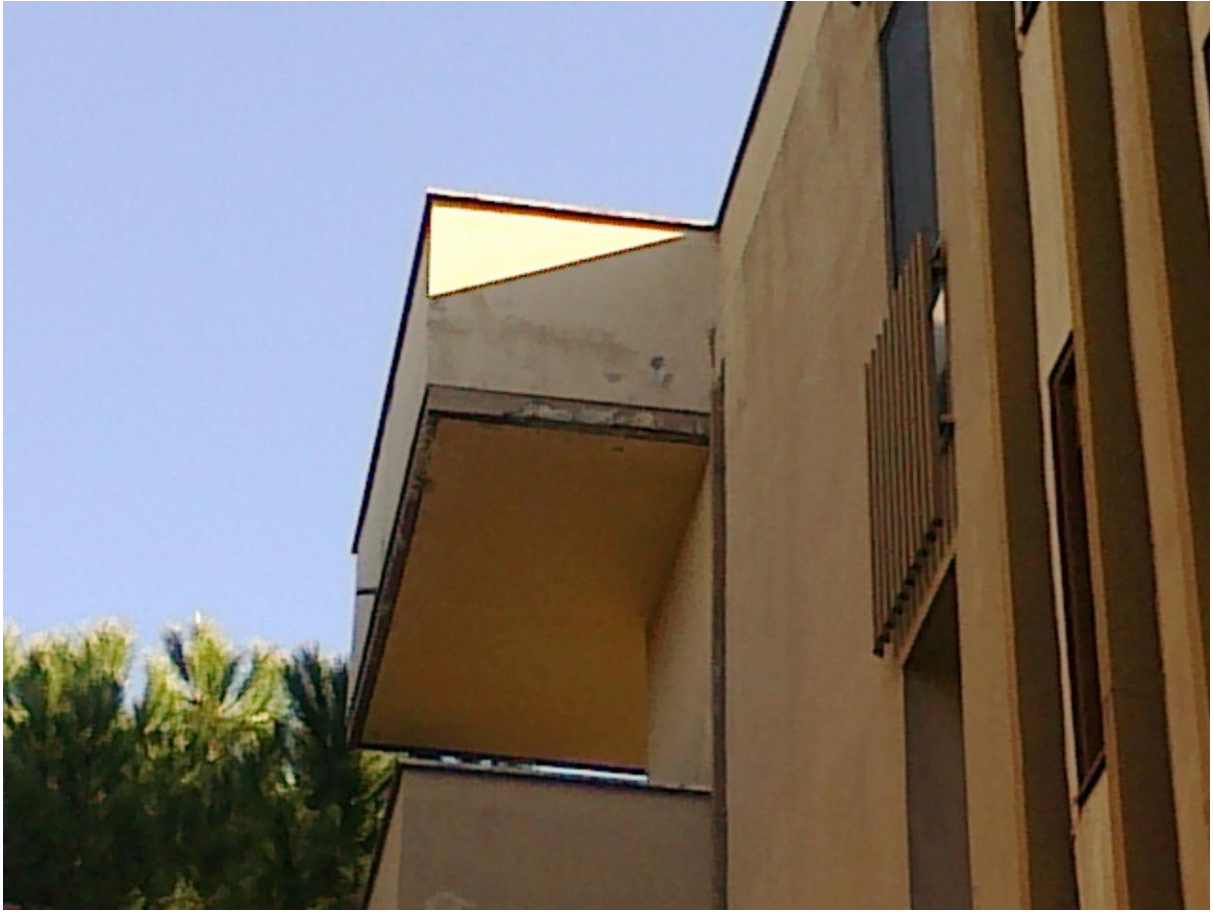
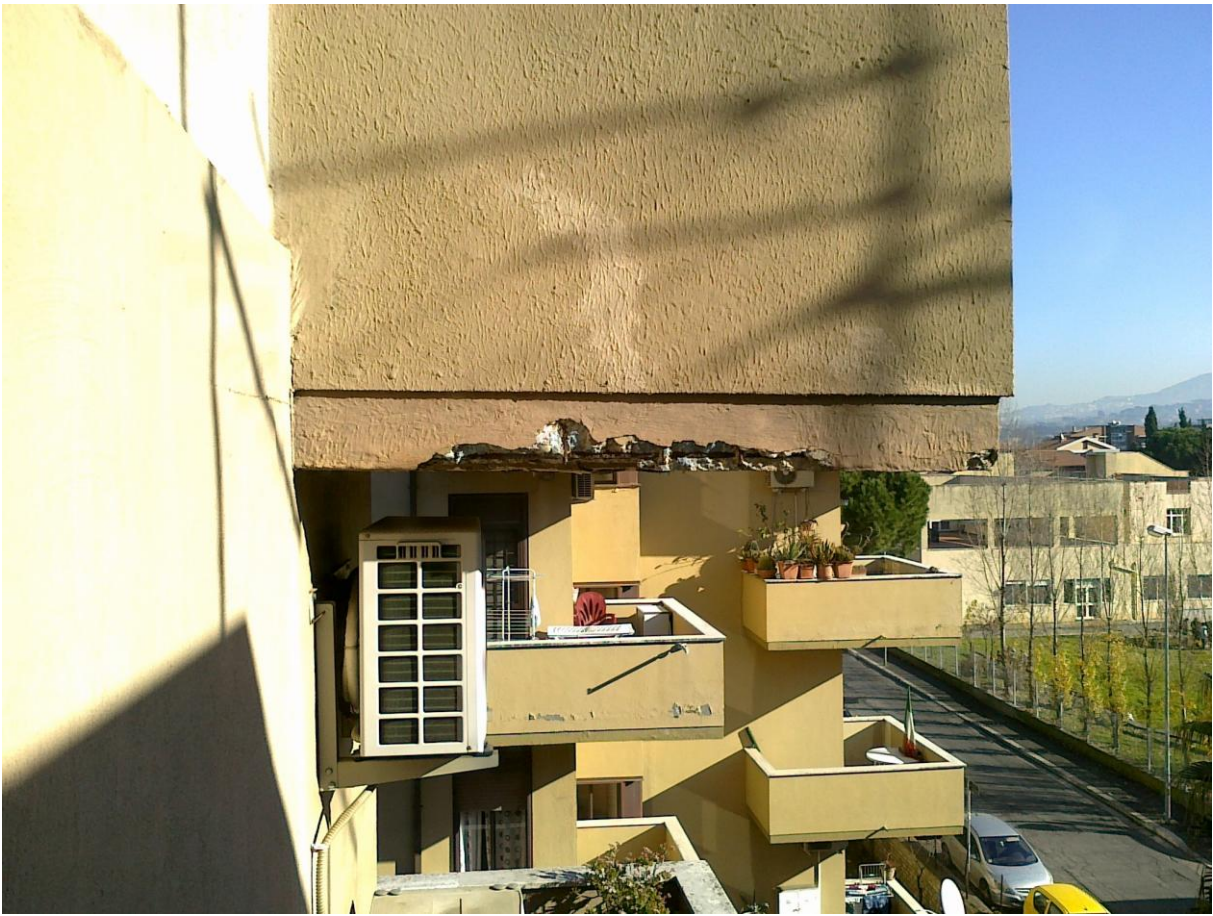
## Paramenti Esterni

- I prospetti esterni sono stati oggetto di ristrutturazioni in epoca non recente. Si segnala la presenza, in alcune zone dei paramenti, di macchie di umidità e sfaldamento dell'intonaco;
