DIREZIONE DEL GENIO MILITARE PER LA MARINA – ROMA

RELAZIONE TECNICO – DESCRITTIVA

PALAZZINA N. 24 - ALLOGGIO MRM 0317

CIAMPINO (RM) Via Mura dei Francesi, 195

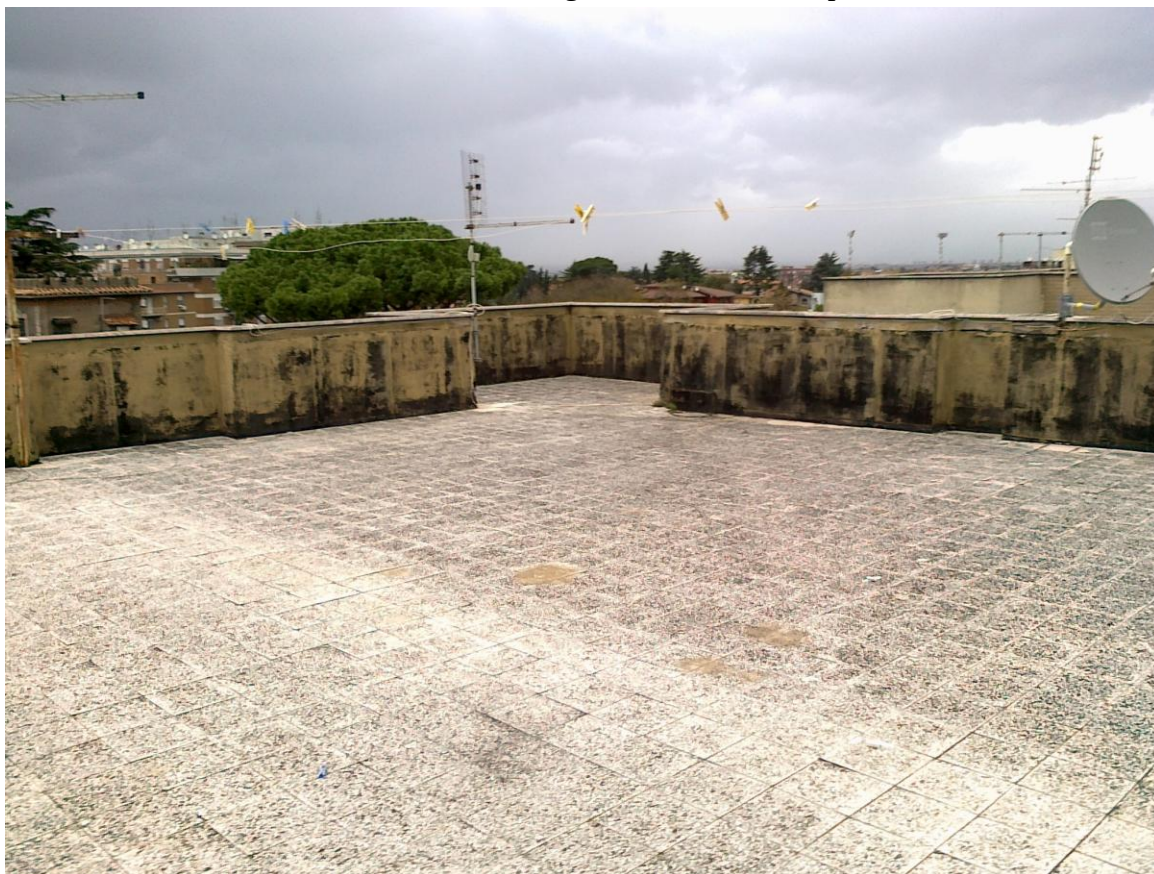
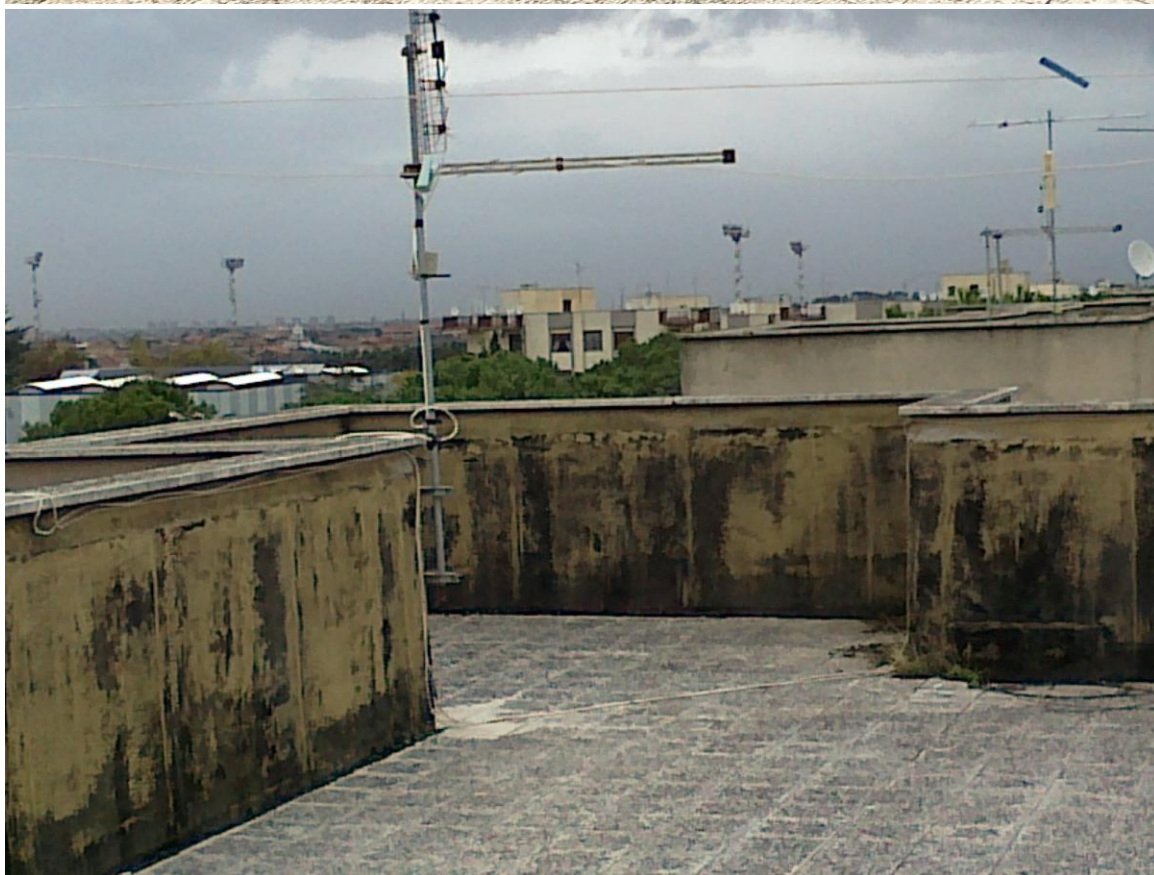
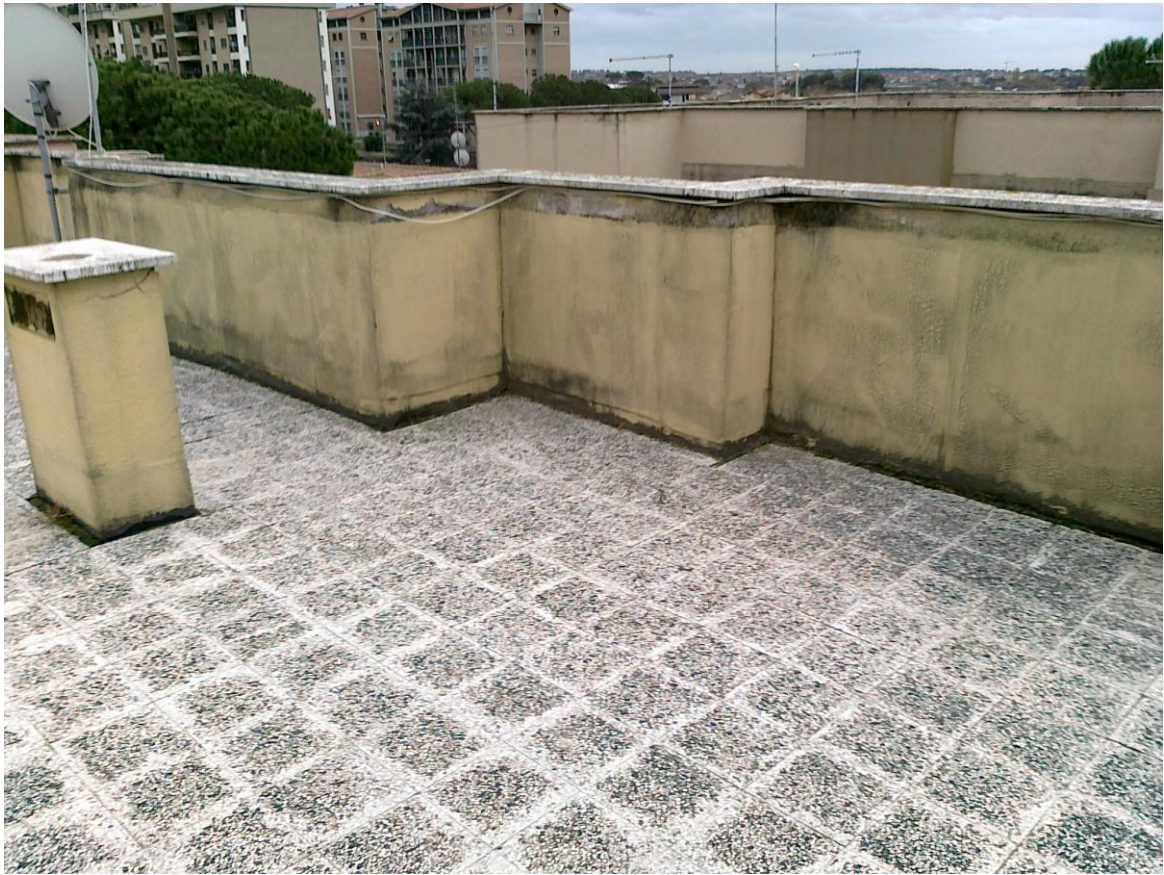
Documentazione fotografica edificio – Copertura -

- La copertura si presenta in uno stato conservativo **scadente** e consente, in diversi punti, l'infiltrazione di acque piovane;
- l'impianto elettrico è quello originario ed è privo della certificazione (**scadente**);

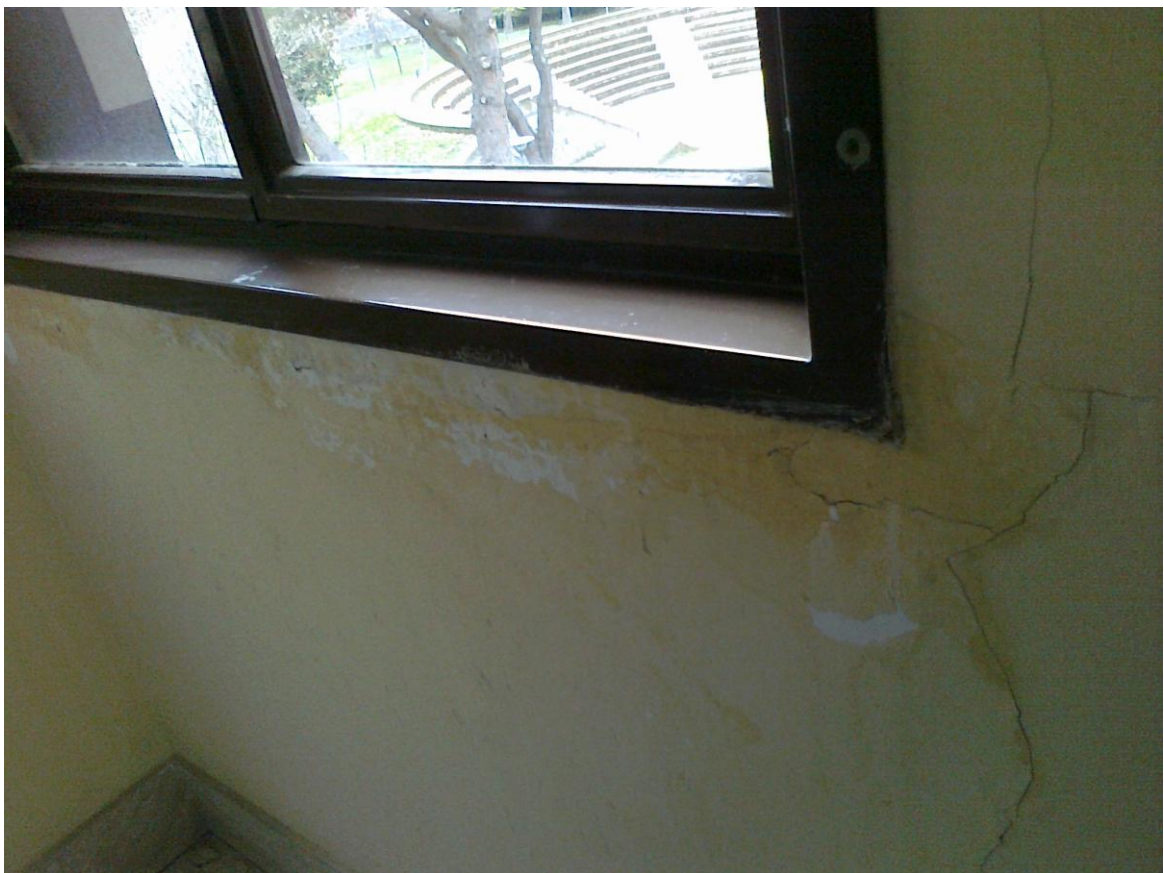
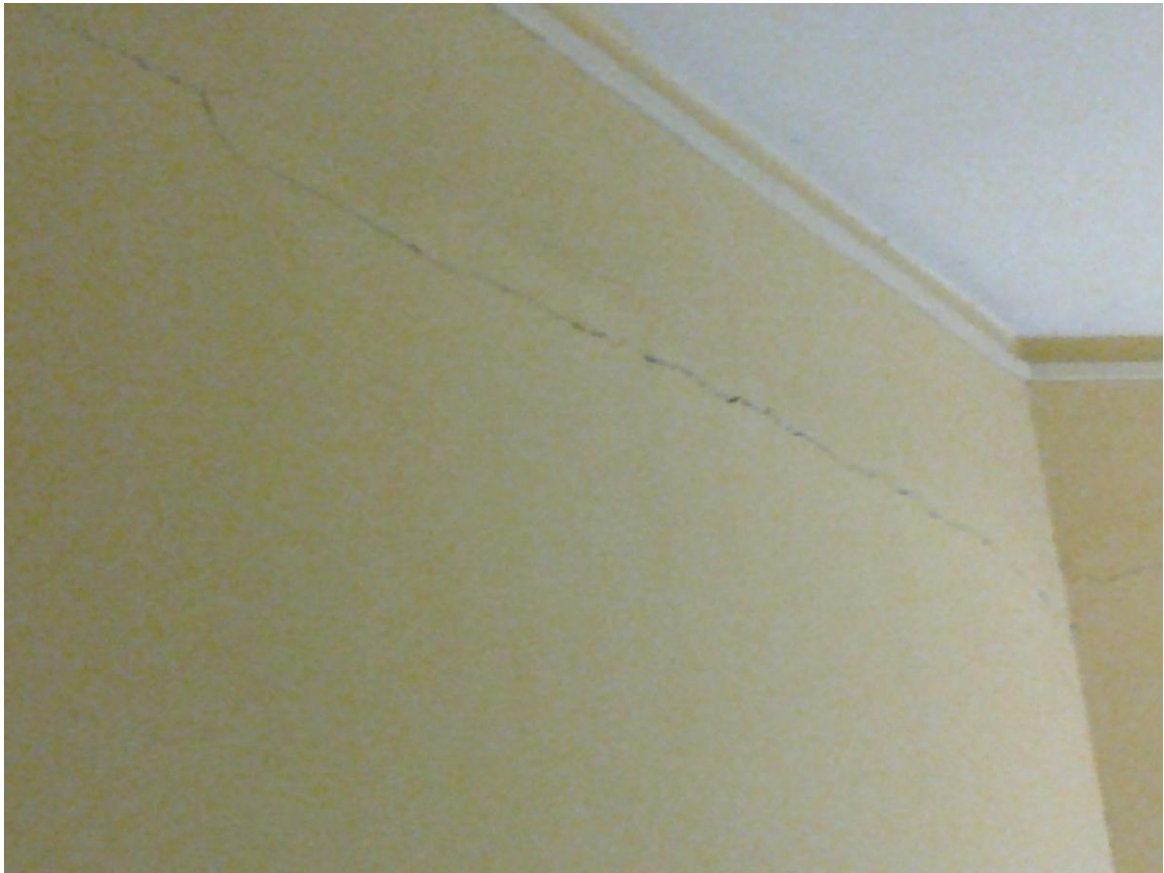
Parti comuni

- la porta di accesso si presenta in uno stato conservativo accettabile;
- parti comuni: la pavimentazione delle scale e dei piani intermedi è quella originaria; le pareti presentano, in alcuni punti, crepe e macchie di umidità che richiedono interventi di risanamento, gli infissi sono quelli originali con problemi di tenuta agli agenti atmosferici; il torrino necessita di interventi di risanamento; il piano interrato non è rifinito;

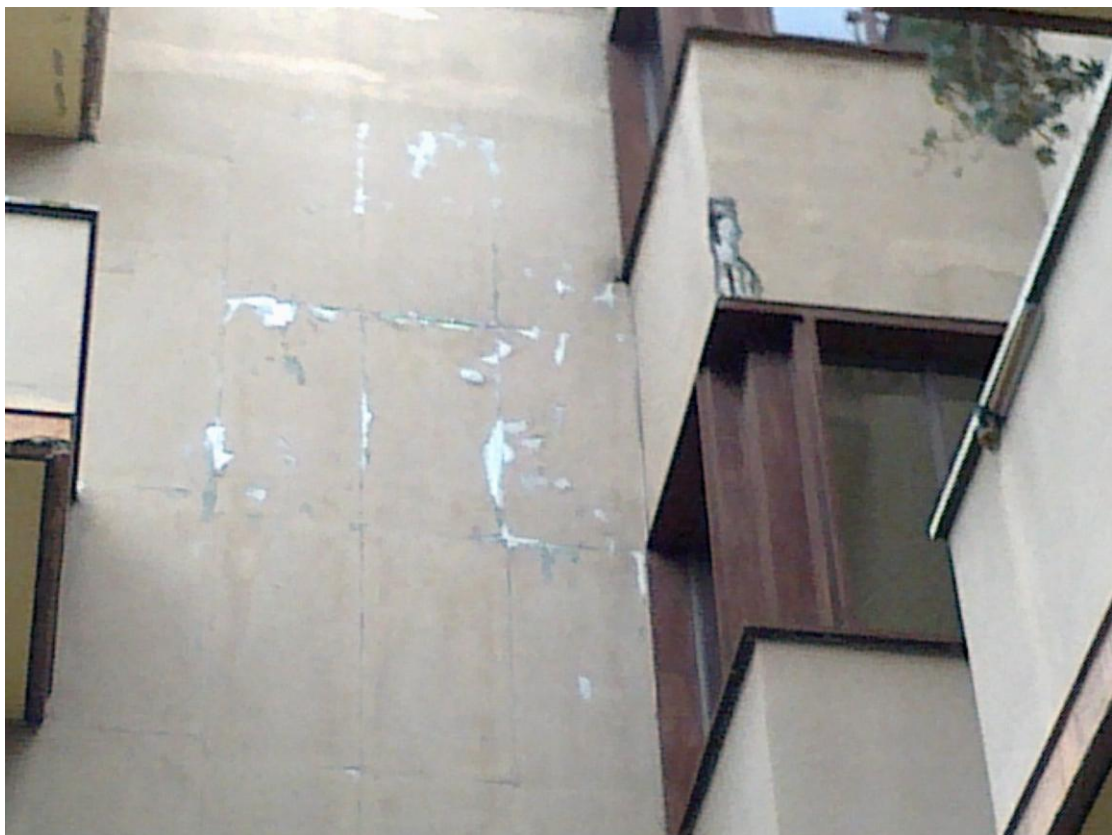
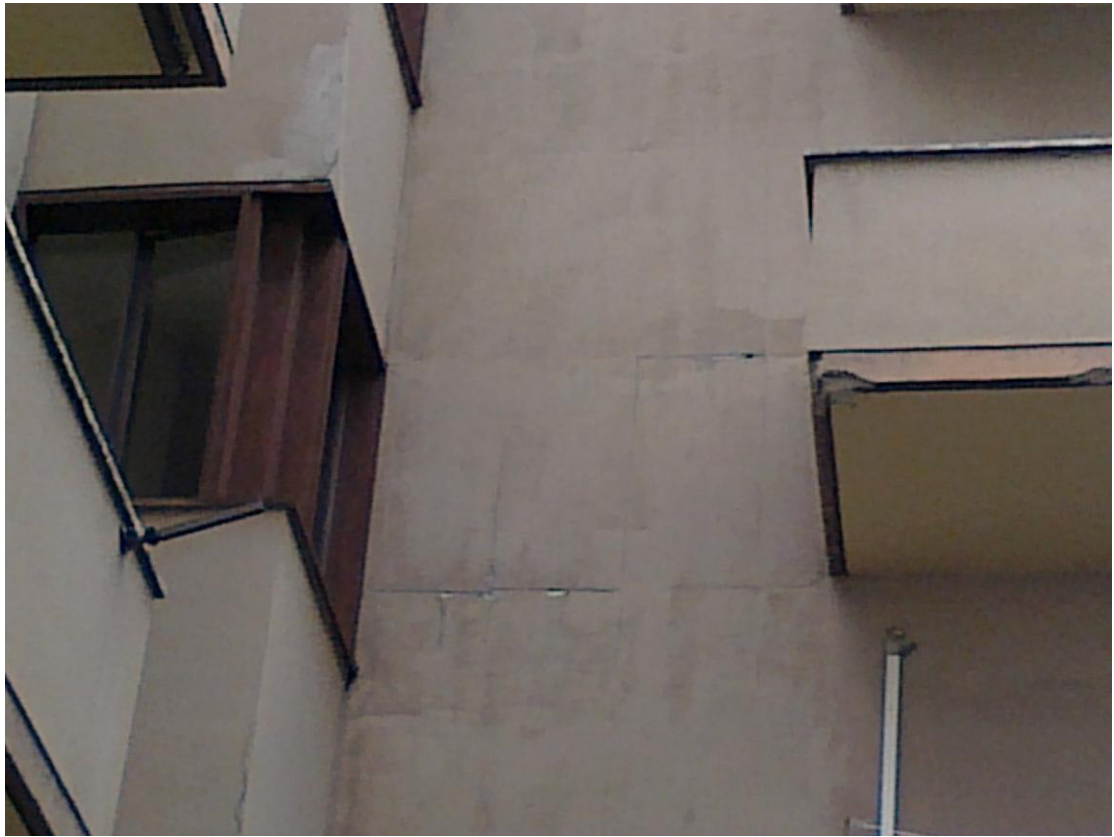
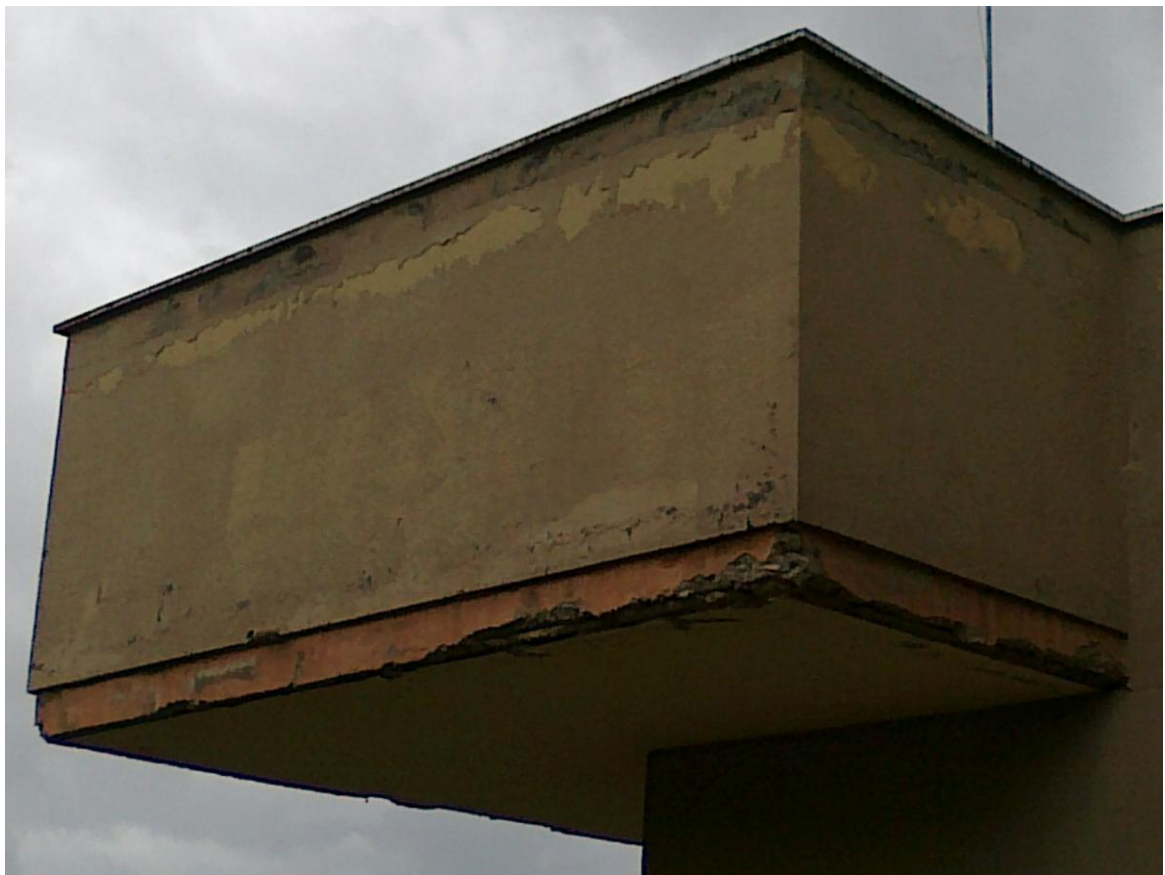
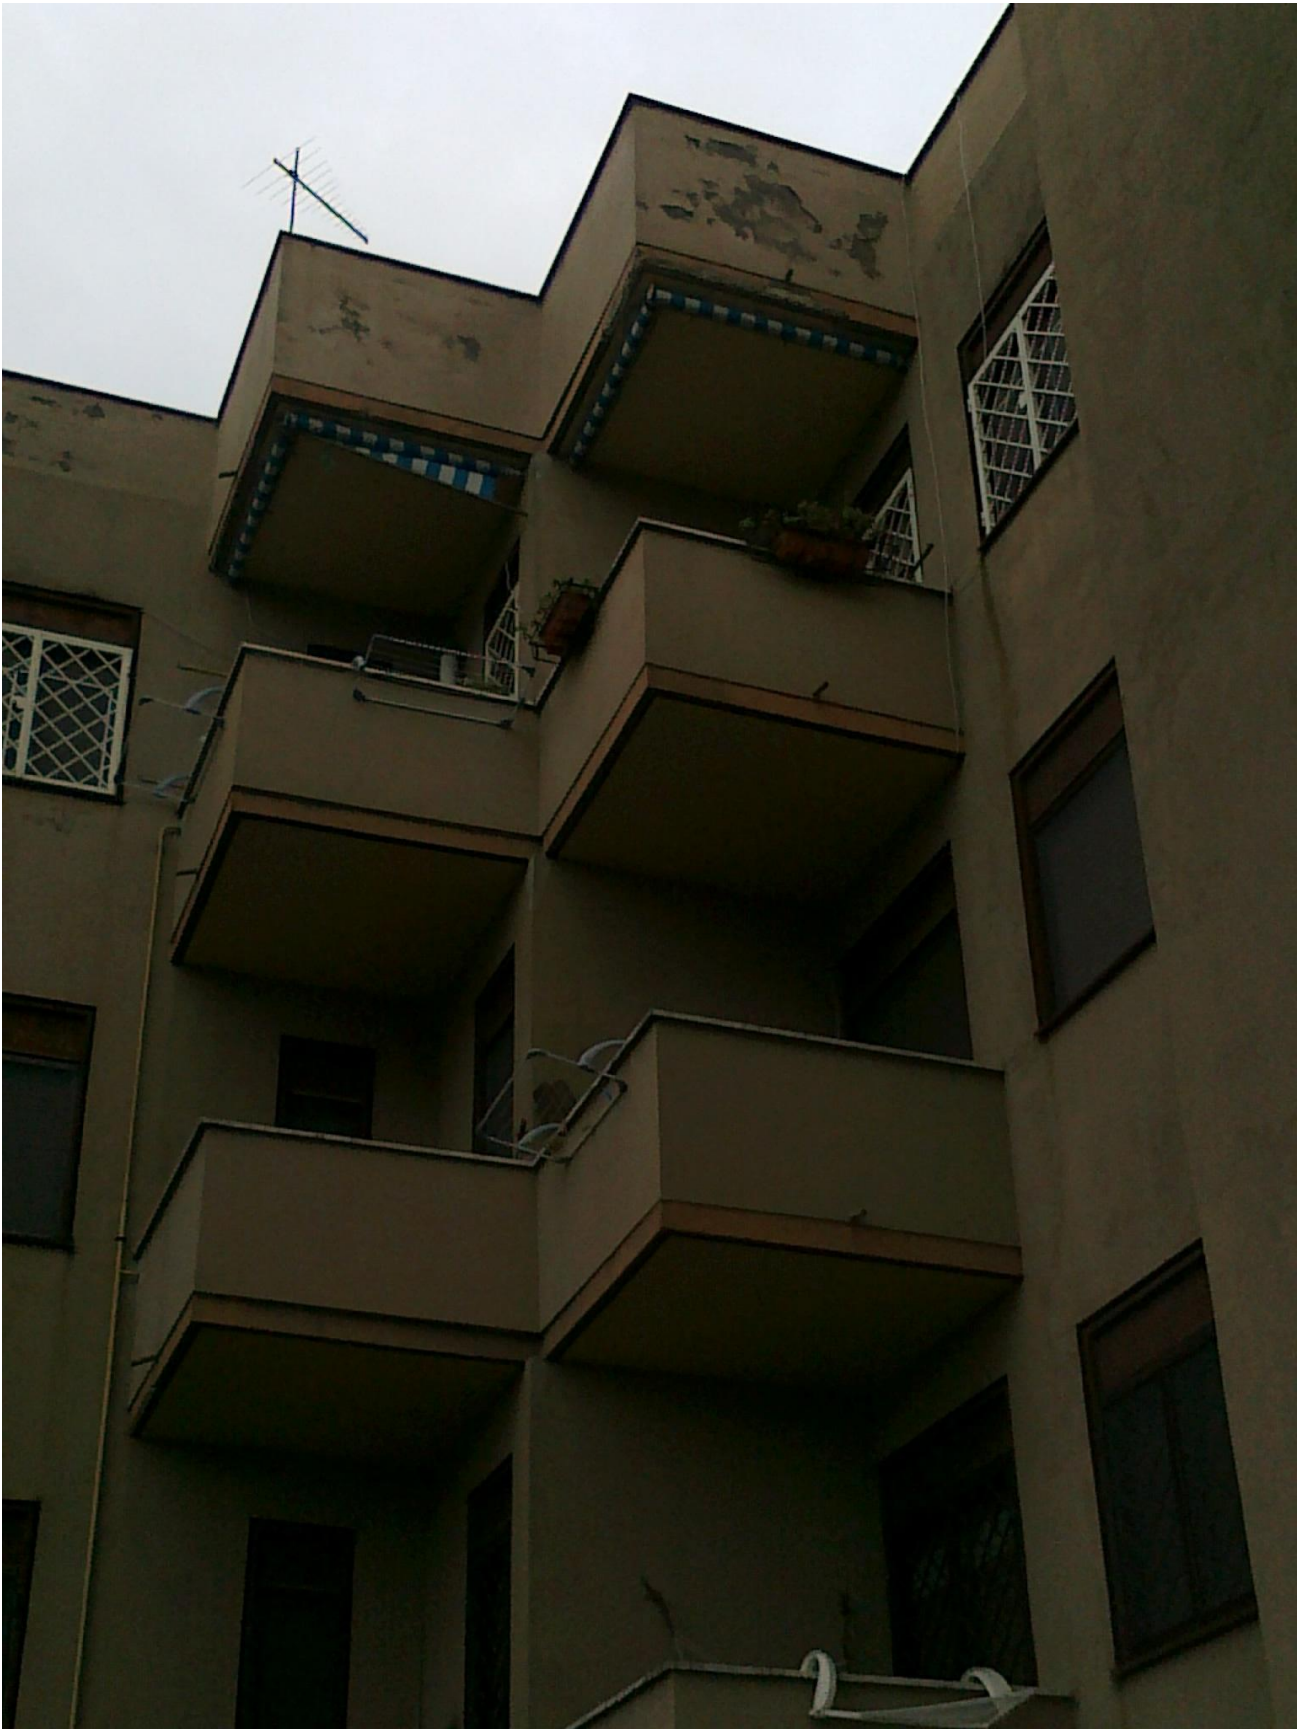
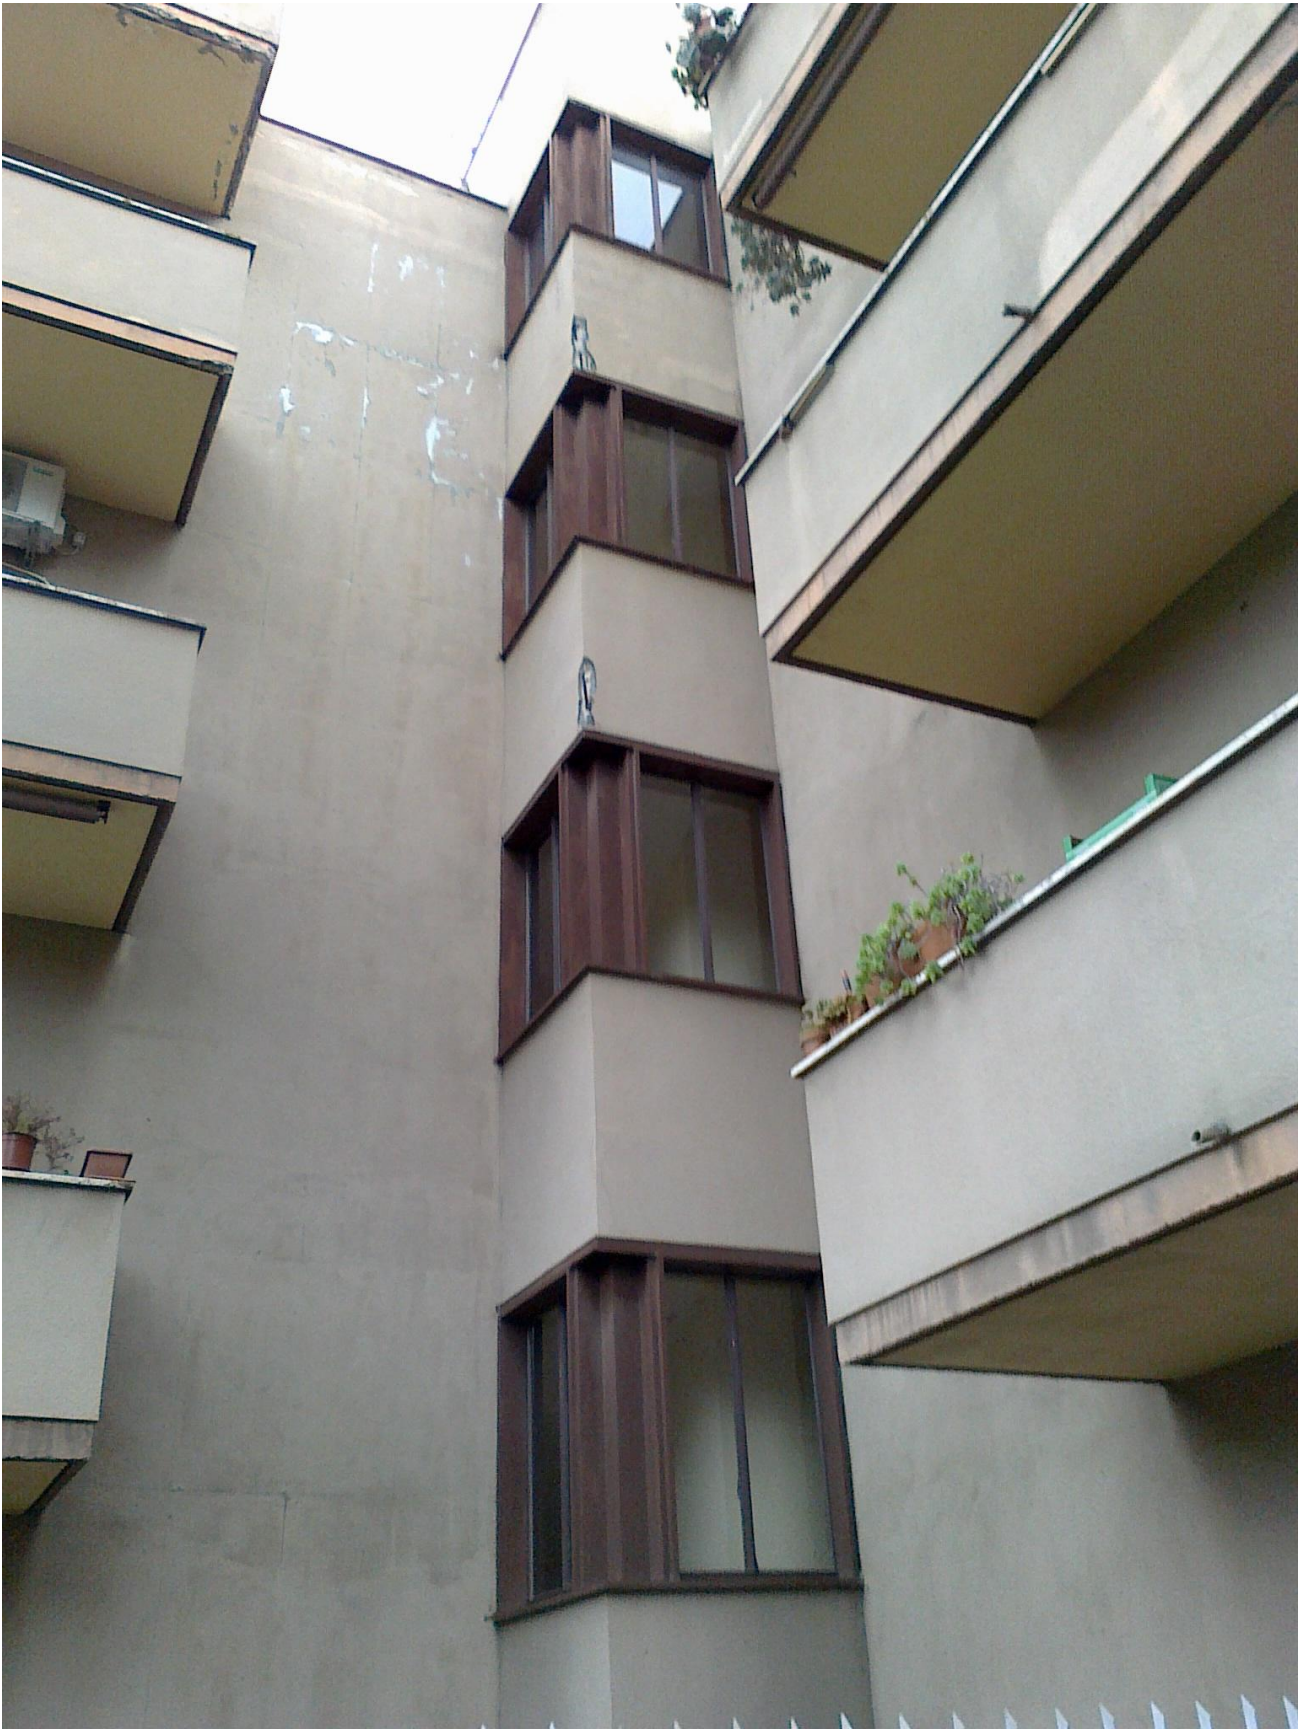
**Paramenti esterni**

- I prospetti esterni sono stati oggetto di ristrutturazioni in epoca non recente e si presentano in uno stato conservativo che richiede interventi di risanamento a causa del distacco di parti di calcestruzzo degradato in corrispondenza di balconi e cordoli per la ruggine che forma il ferro sottostante. Inoltre, sono presenti diverse zone con macchie di umidità e sfaldamento dell'intonaco.
