RELAZIONE TECNICO – DESCRITTIVA

PALAZZINA N. 24 - ALLOGGIO MRM 0320

CIAMPINO (RM) Via Mura dei Francesi, 195

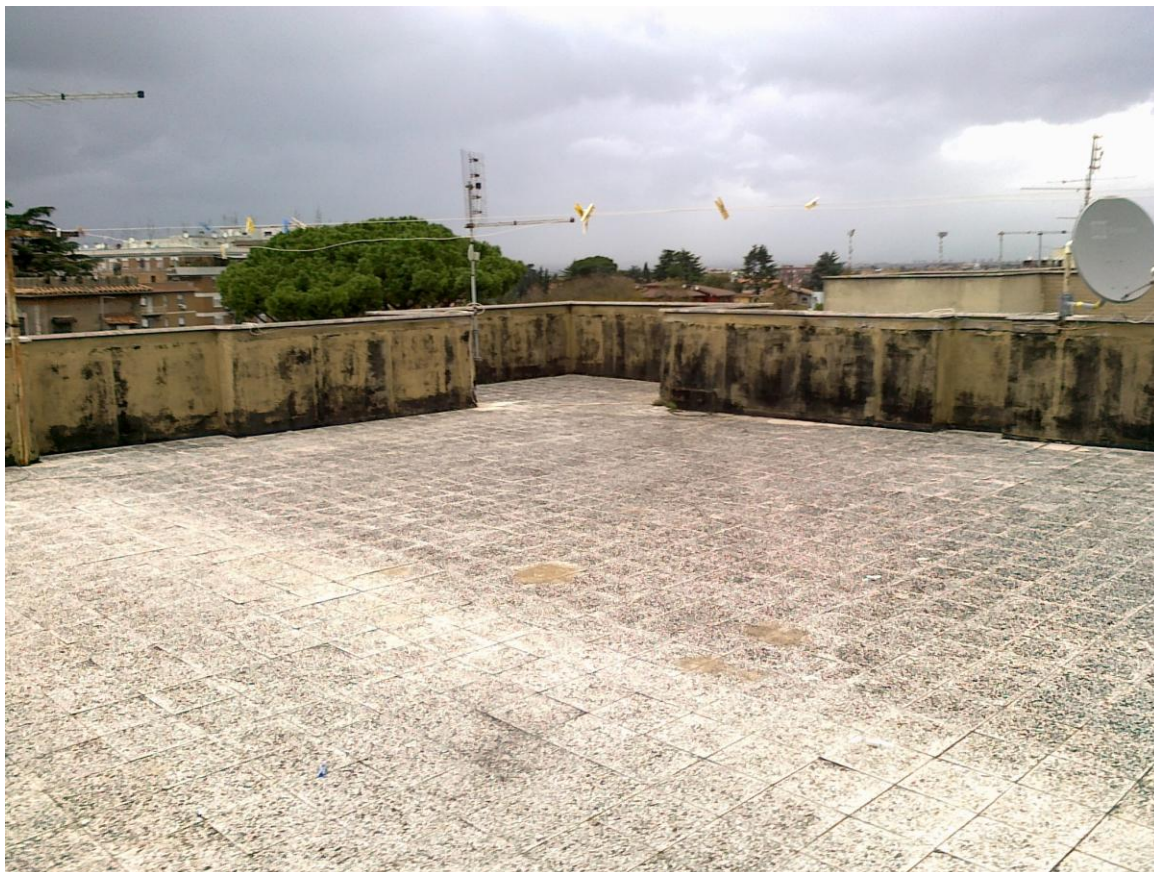
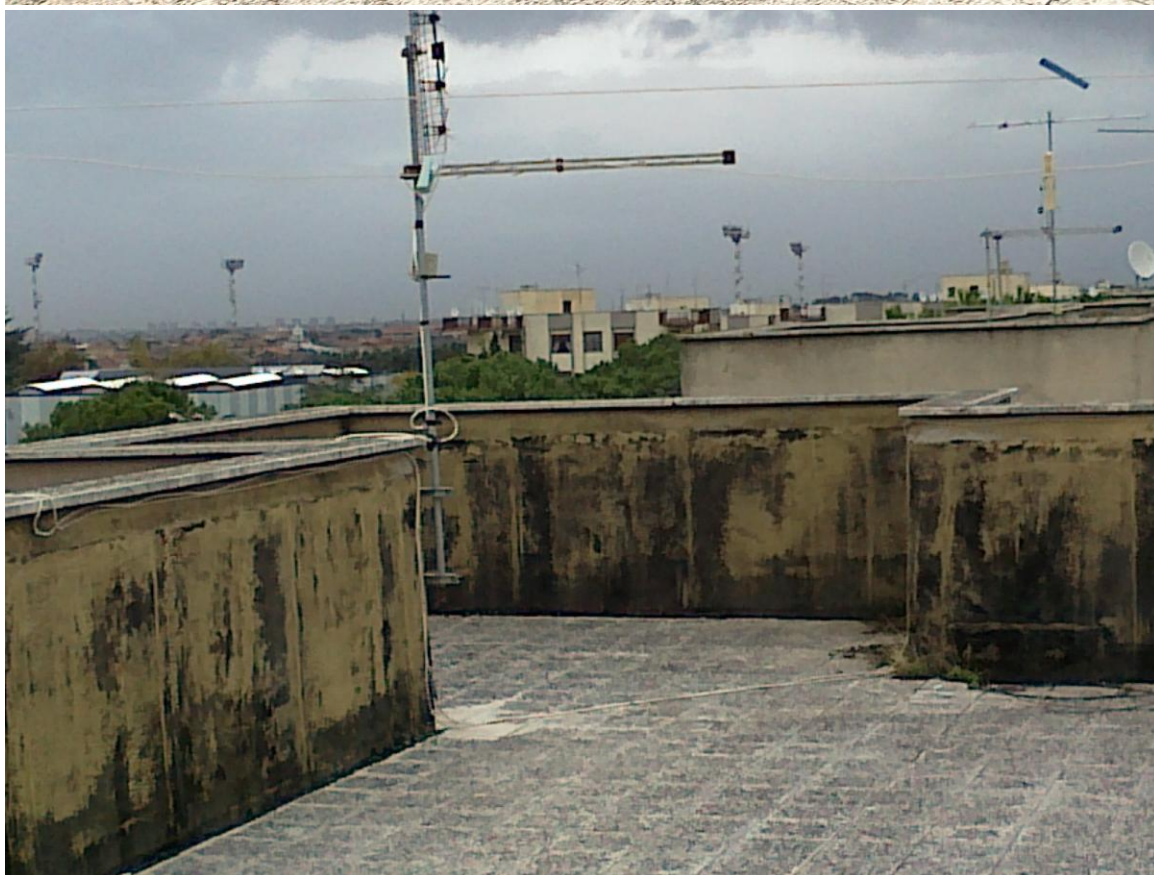
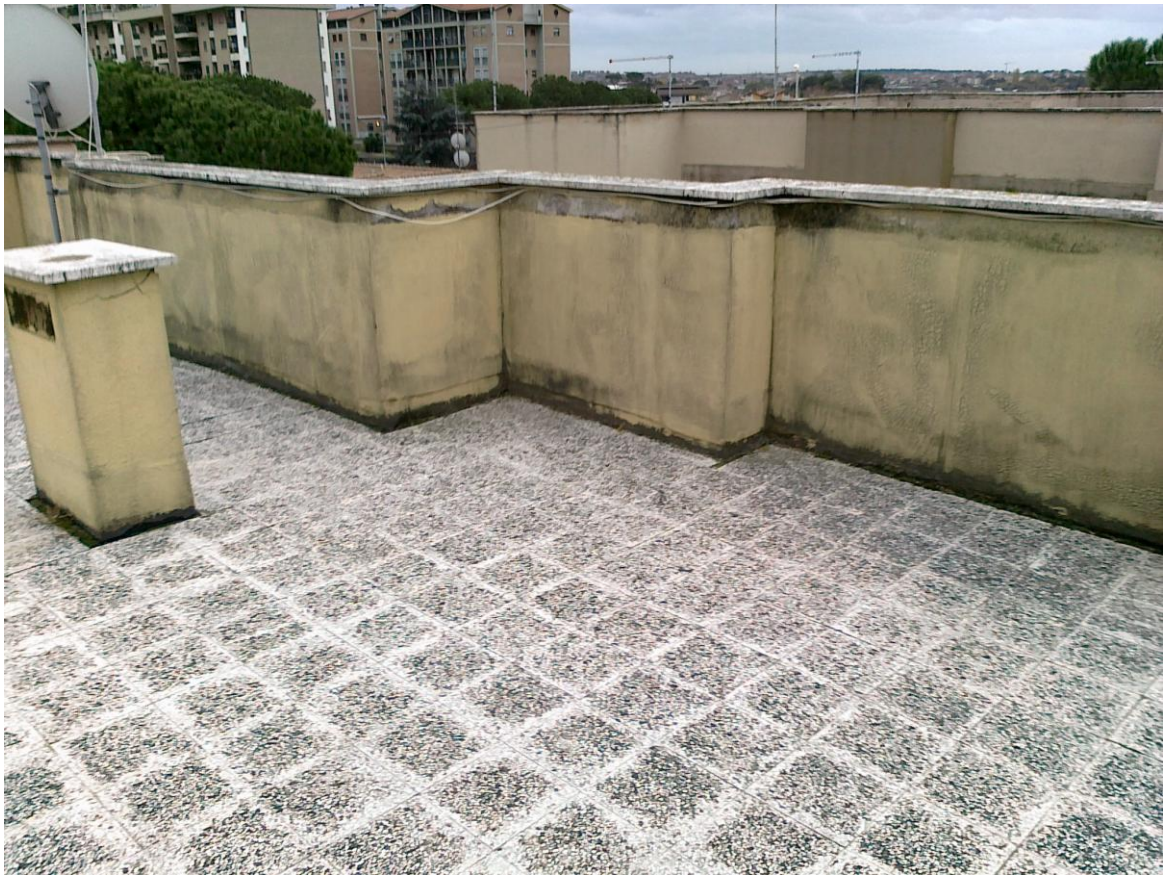
Documentazione fotografica edificio – Copertura -

- La copertura si presenta in uno stato conservativo **scadente** e consente, in diversi punti, l'infiltrazione di acque piovane;
- l'impianto elettrico è quello originario ed è privo della certificazione (**scadente**);

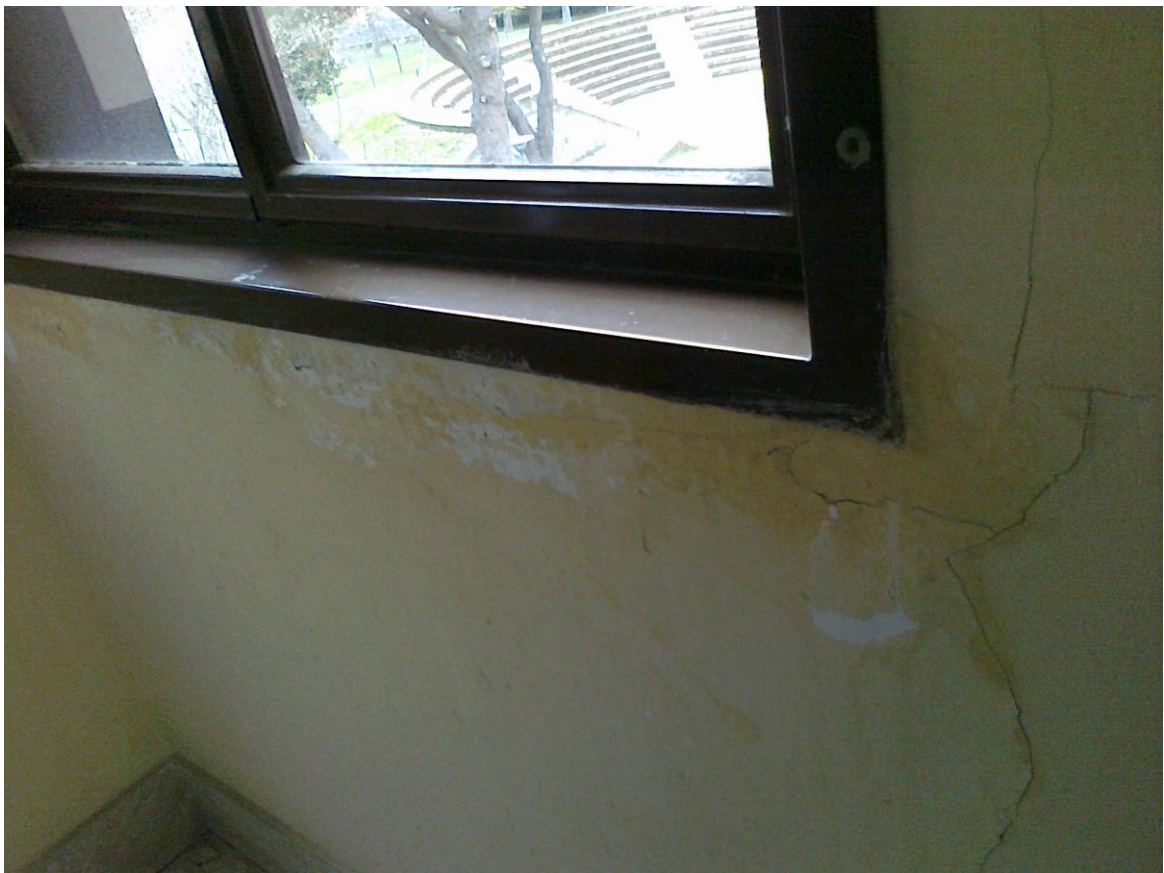
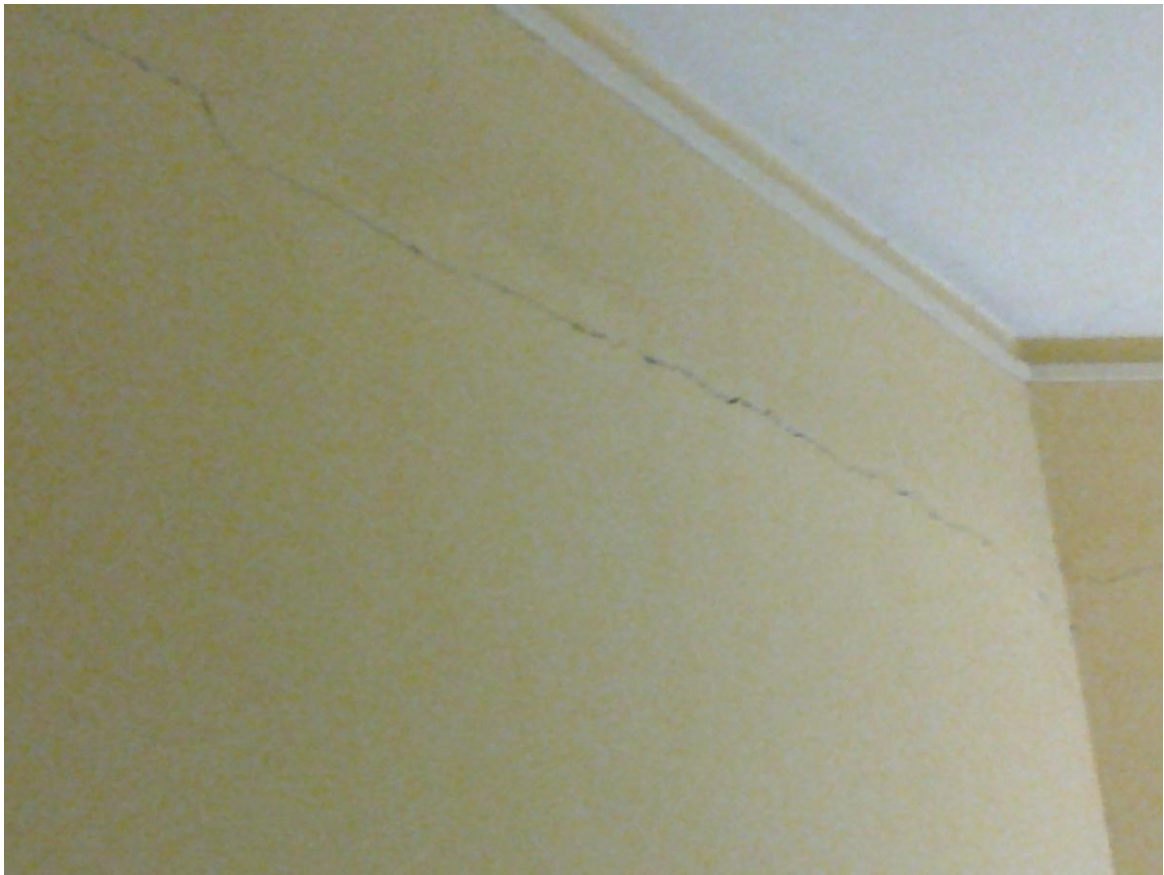
Parti comuni

- la porta di accesso si presenta in uno stato conservativo accettabile;
- parti comuni: la pavimentazione delle scale e dei piani intermedi è quella originaria; le pareti presentano, in alcuni punti, crepe e macchie di umidità che richiedono interventi di risanamento, gli infissi sono quelli originali con problemi di tenuta agli agenti atmosferici; il torrino necessita di interventi di risanamento; il piano interrato non è rifinito;

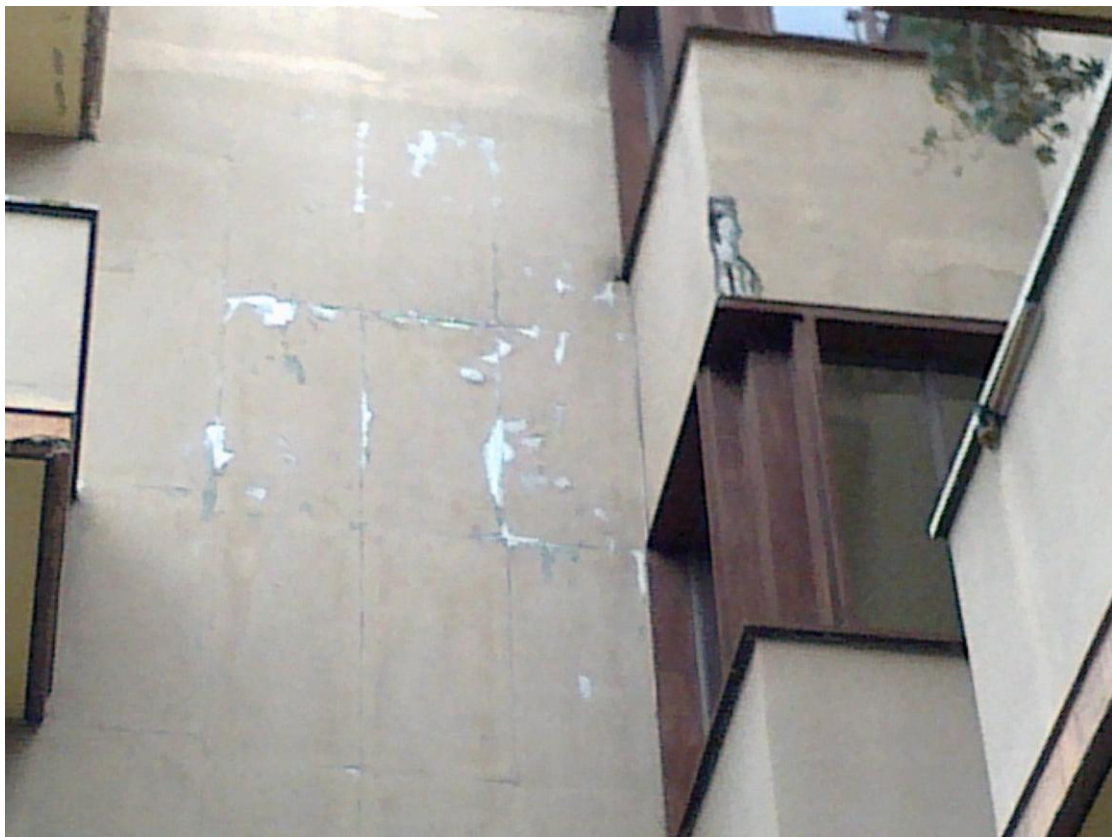
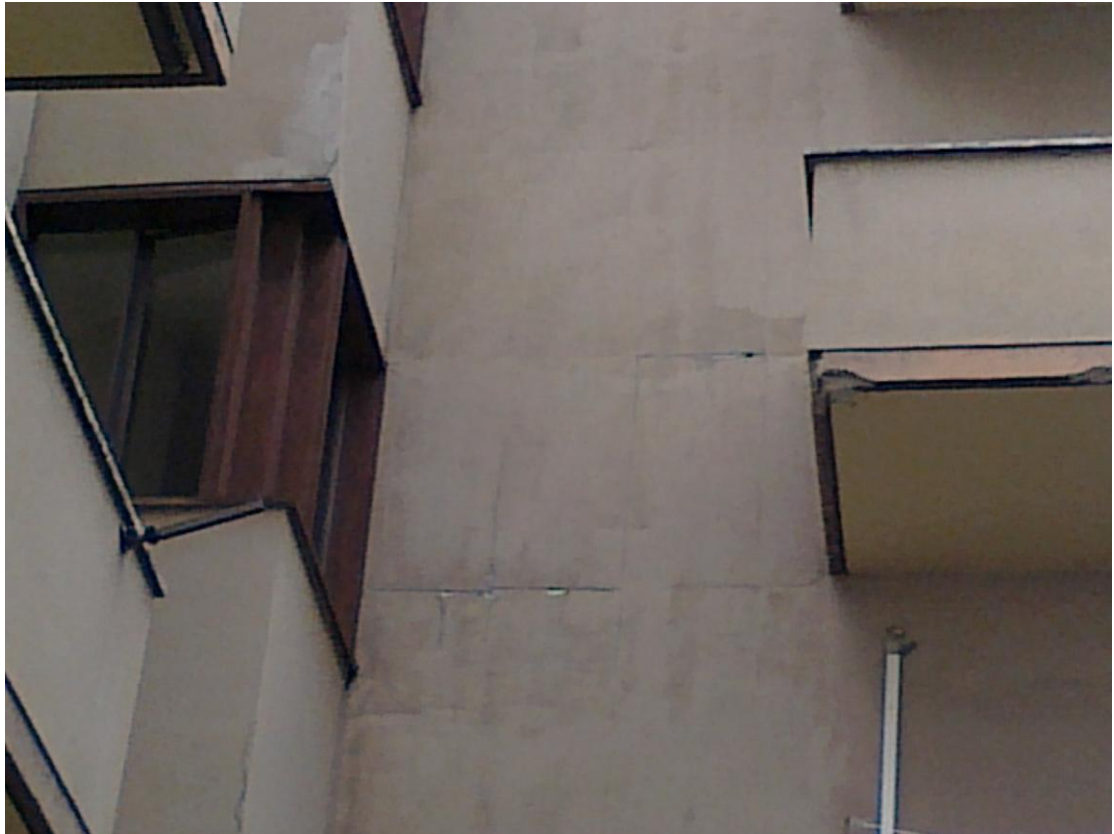
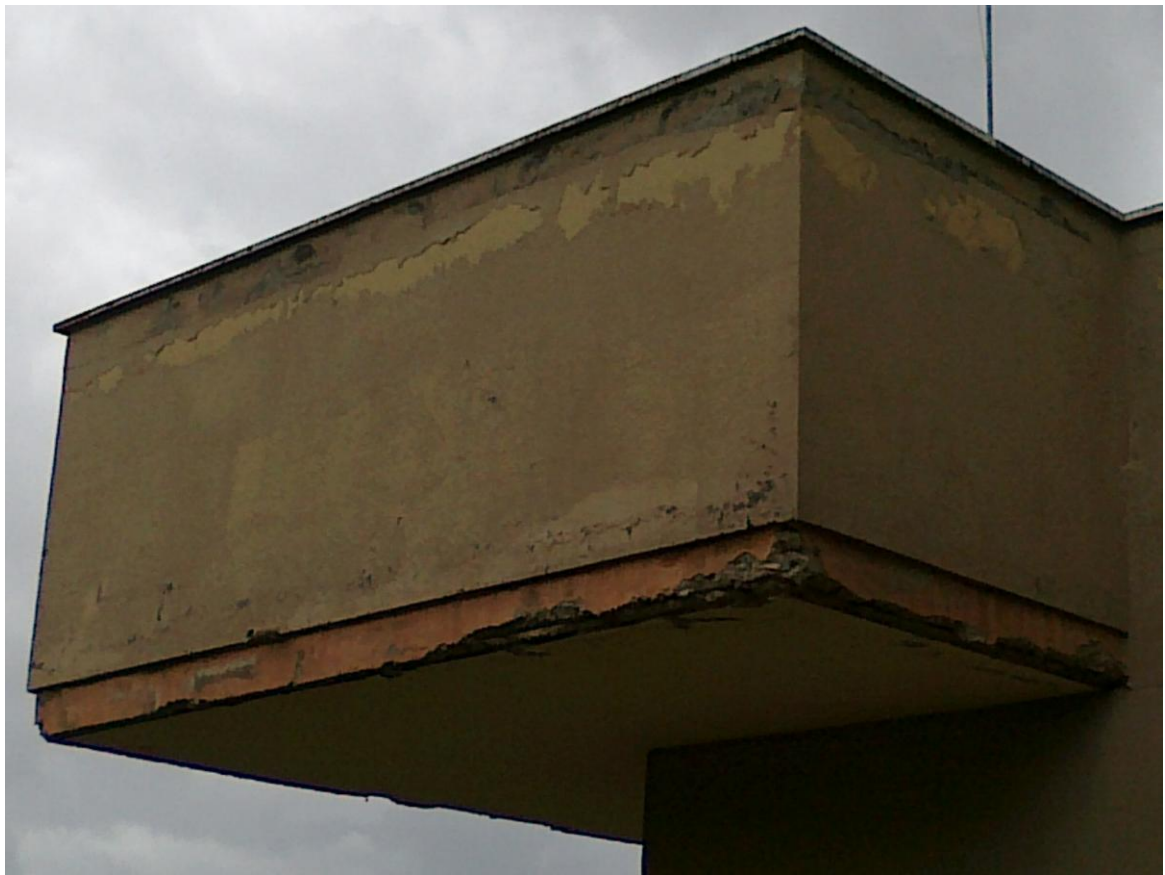
**Paramenti esterni**

- I prospetti esterni sono stati oggetto di ristrutturazioni in epoca non recente e si presentano in uno stato conservativo che richiede interventi di risanamento a causa del distacco di parti di calcestruzzo degradato in corrispondenza di balconi e cordoli per la ruggine che forma il ferro sottostante. Inoltre, sono presenti diverse zone con macchie di umidità e sfaldamento dell'intonaco.
