MARINA MILITARE

DIREZIONE DEL GENIO MILITARE PER LA MARINA – ROMA

RELAZIONE TECNICO – DESCRITTIVA

PALAZZINA N. 24 - ALLOGGIO MRM 0321

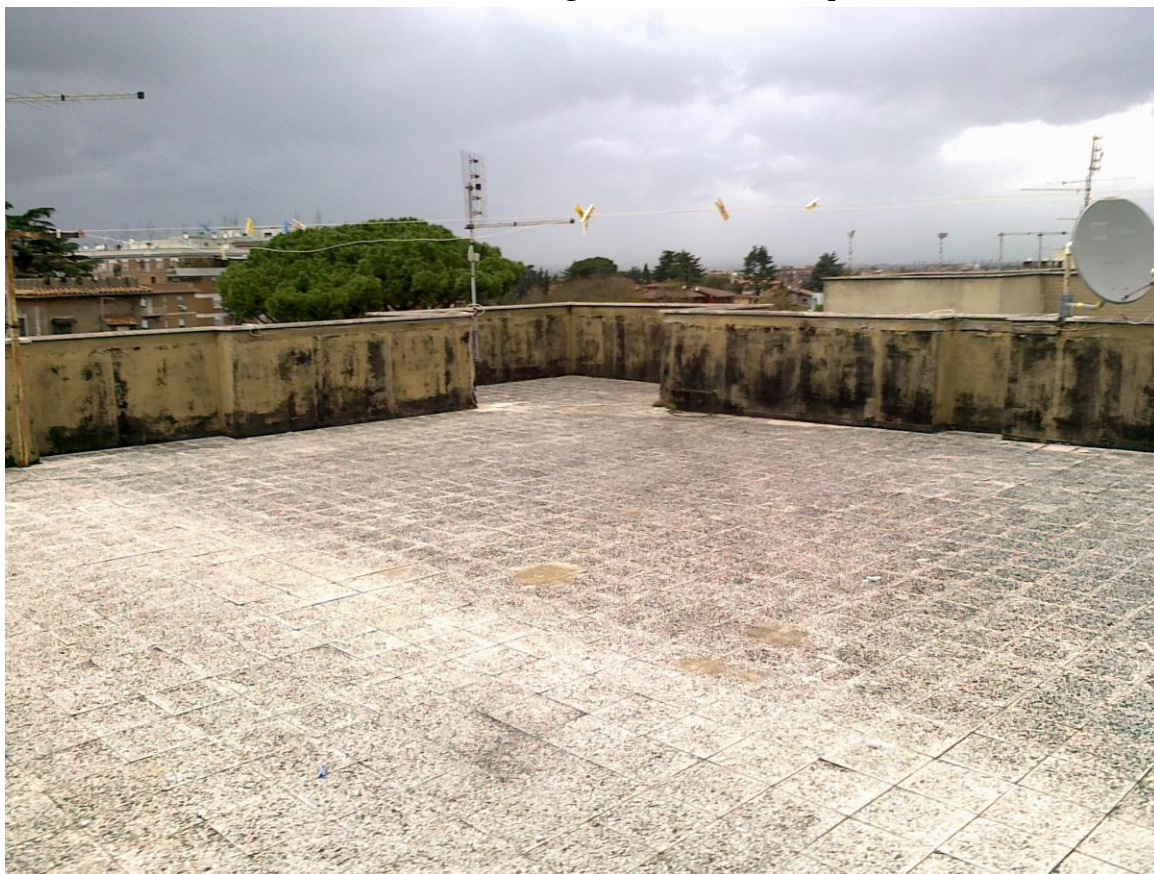
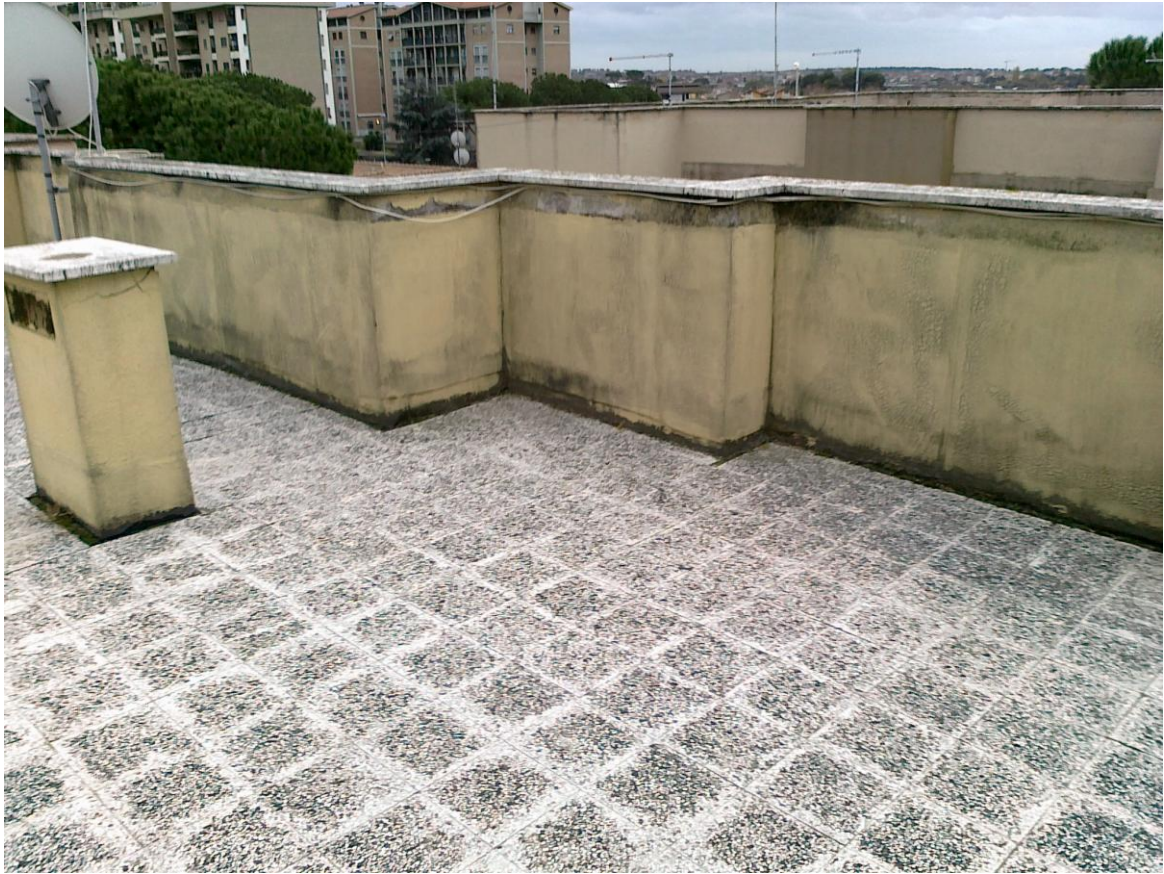
Documentazione fotografica edificio – Copertura -

- La copertura si presenta in uno stato conservativo **scadente** e consente, in diversi punti, l'infiltrazione di acque piovane;
- l'impianto elettrico è quello originario ed è privo della certificazione (**scadente**);

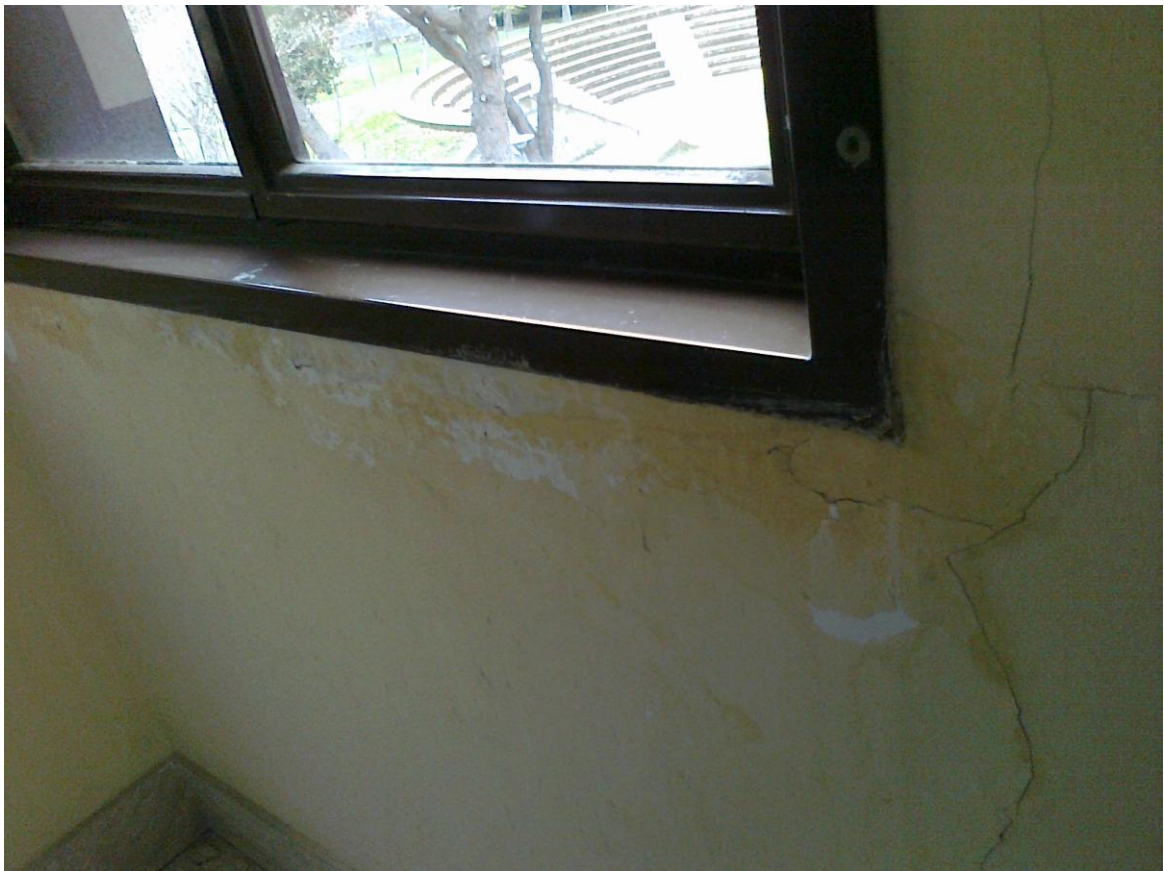
Parti comuni

- la porta di accesso si presenta in uno stato conservativo accettabile;
- parti comuni: la pavimentazione delle scale e dei piani intermedi è quella originaria; le pareti presentano, in alcuni punti, crepe e macchie di umidità che richiedono interventi di risanamento, gli infissi sono quelli originali con problemi di tenuta agli agenti atmosferici; il torrino necessita di interventi di risanamento; il piano interrato non è rifinito;

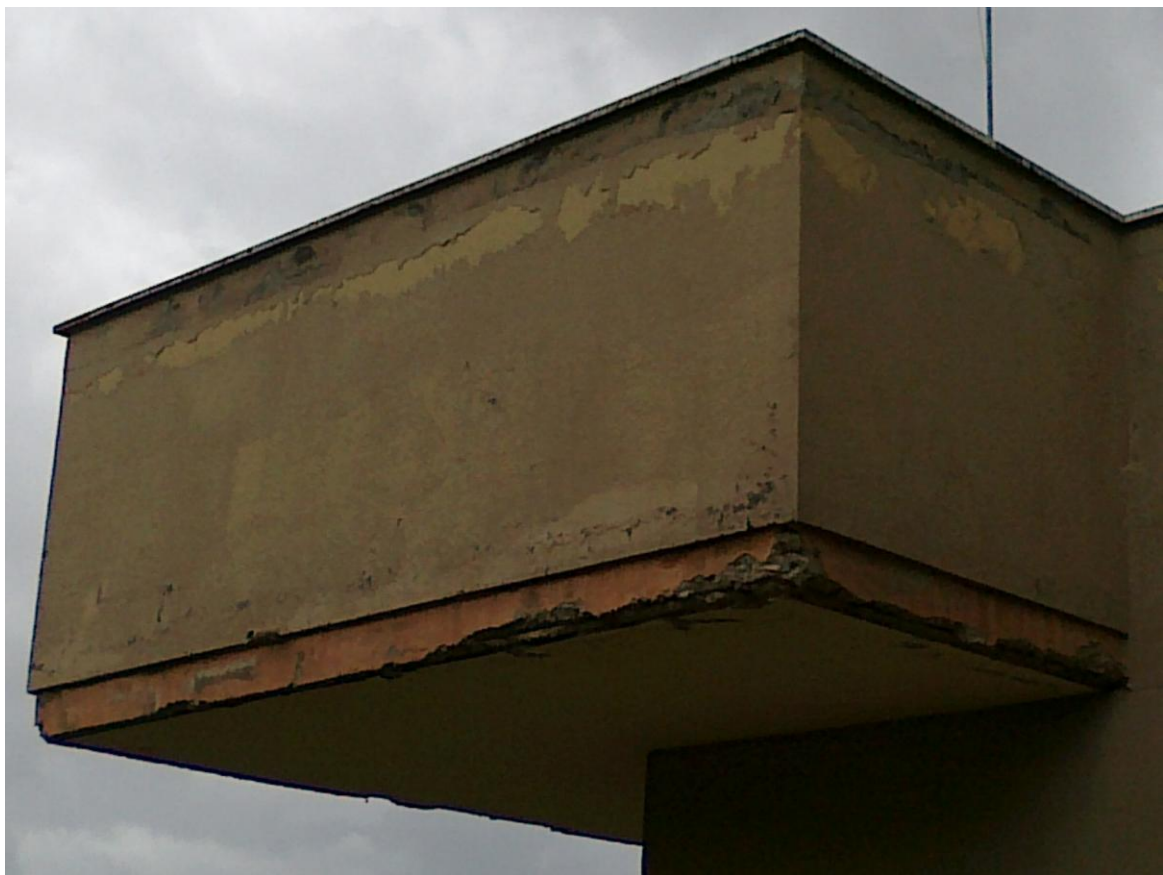
**Paramenti esterni**

- I prospetti esterni sono stati oggetto di ristrutturazioni in epoca non recente e si presentano in uno stato conservativo che richiede interventi di risanamento a causa del distacco di parti di calcestruzzo degradato in corrispondenza di balconi e cordoli per la ruggine che forma il ferro sottostante. Inoltre, sono presenti diverse zone con macchie di umidità e sfaldamento dell'intonaco.
