DIREZIONE DEL GENIO MILITARE PER LA MARINA – ROMA

RELAZIONE TECNICO – DESCRITTIVA

PALAZZINA N. 24 - ALLOGGIO MRM 0324

CIAMPINO (RM) Via Mura dei Francesi, 195

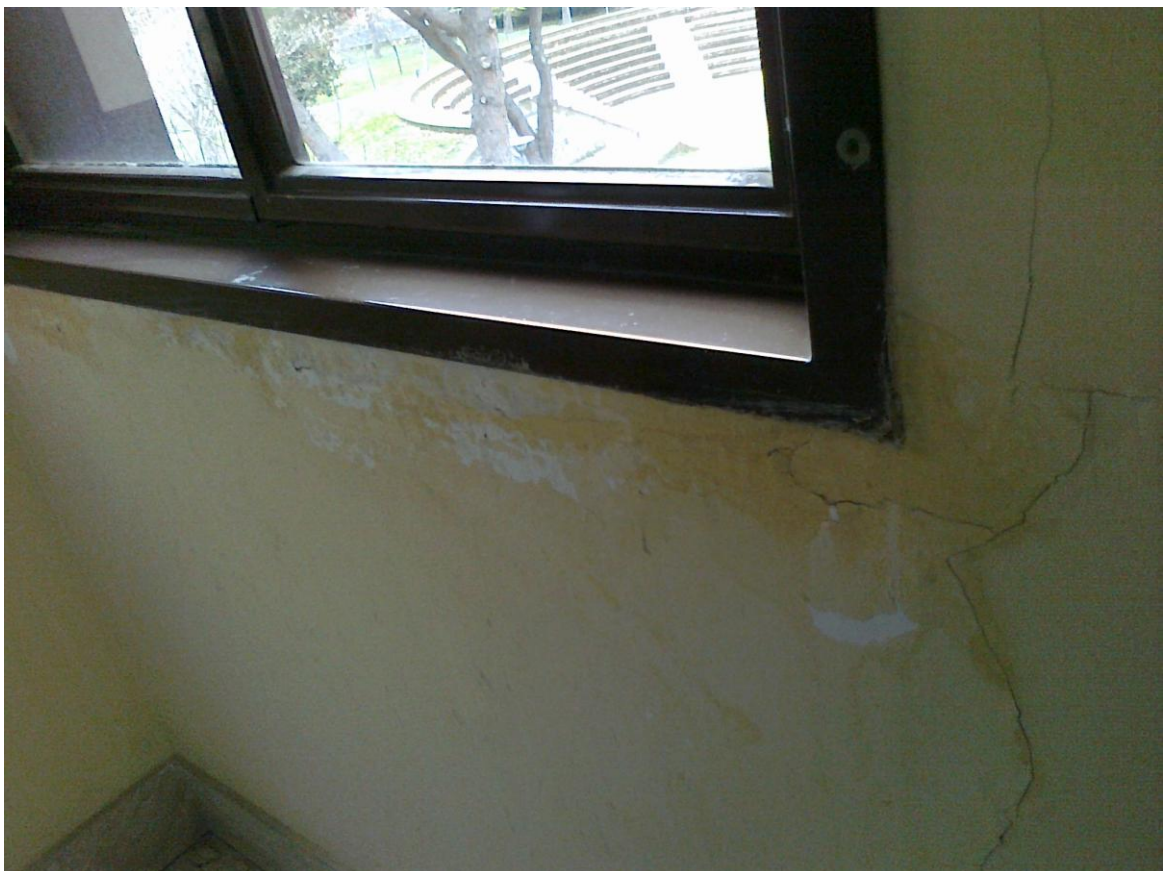
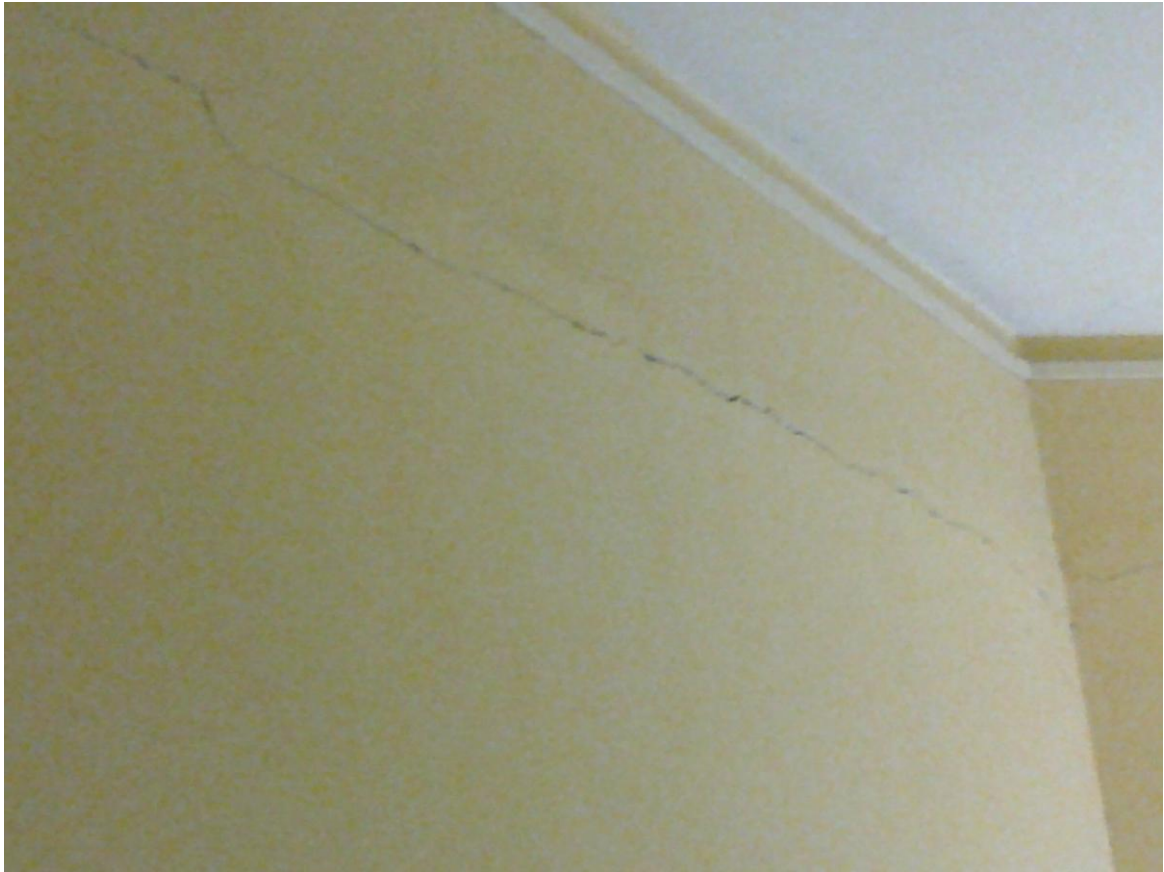
Parti comuni

- la porta di accesso si presenta in uno stato conservativo accettabile;
- parti comuni: la pavimentazione delle scale e dei piani intermedi è quella originaria; le pareti presentano, in alcuni punti, crepe e macchie di umidità che richiedono interventi di risanamento, gli infissi sono quelli originali con problemi di tenuta agli agenti atmosferici; il torrino necessita di interventi di risanamento; il piano interrato non è rifinito;

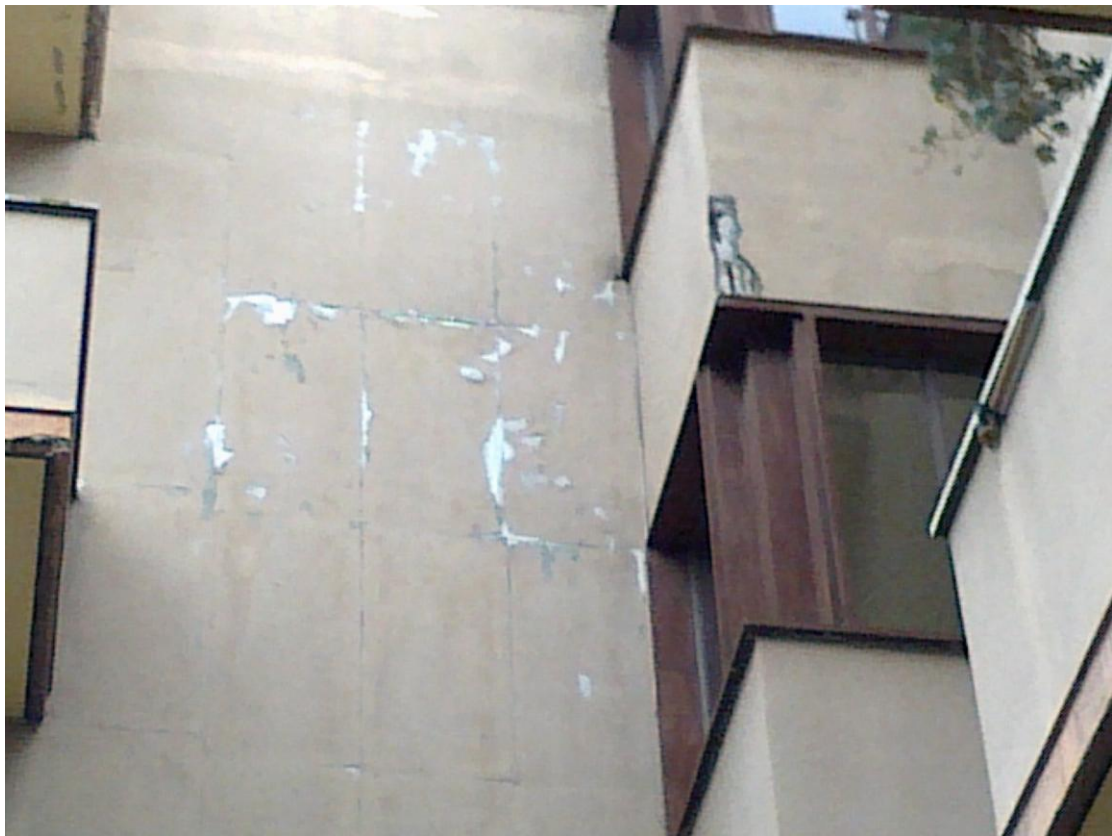
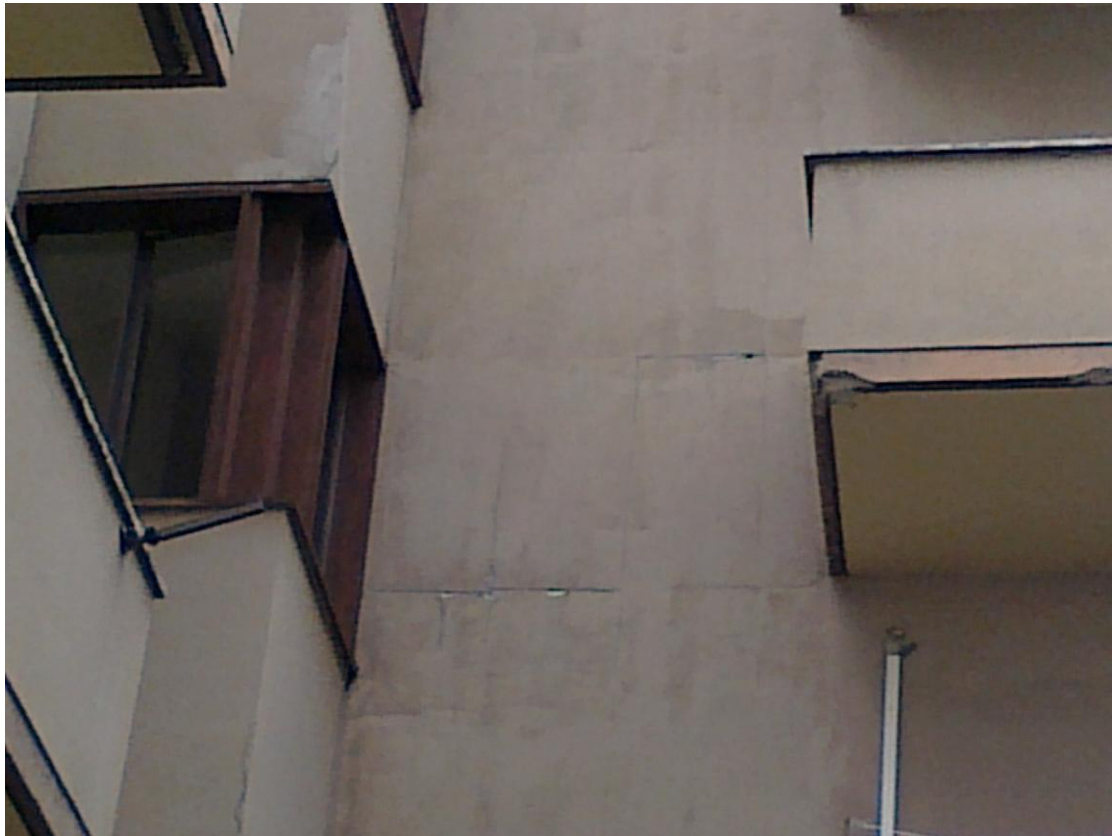
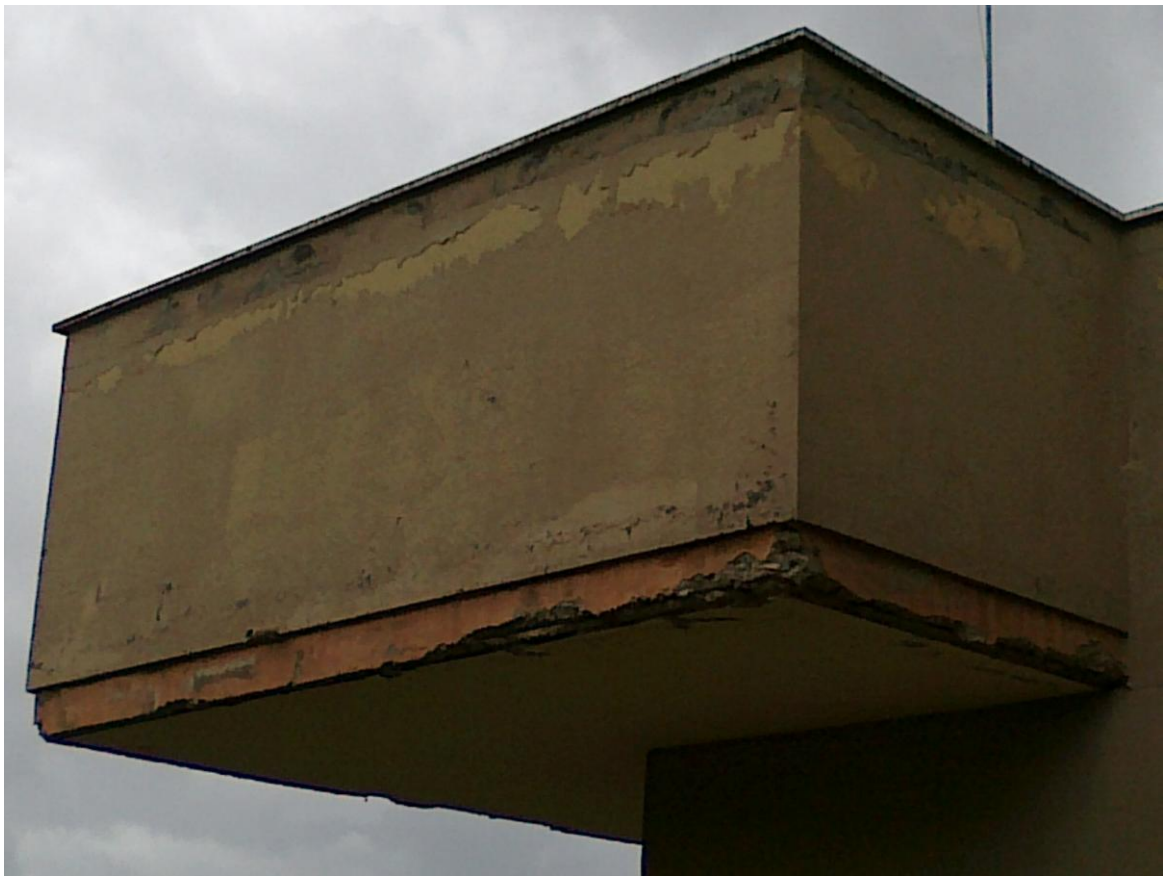
**Paramenti esterni**

- I prospetti esterni sono stati oggetto di ristrutturazioni in epoca non recente e si presentano in uno stato conservativo che richiede interventi di risanamento a causa del distacco di parti di calcestruzzo degradato in corrispondenza di balconi e cordoli per la ruggine che forma il ferro sottostante. Inoltre, sono presenti diverse zone con macchie di umidità e sfaldamento dell'intonaco.
