MARINA MILITARE

DIREZIONE DEL GENIO MILITARE PER LA MARINA –  
ROMA

RELAZIONE TECNICO – DESCRITTIVA  
PALAZZINA N. 25 - ALLOGGIO MRM 0330 -

CIAMPINO (RM) Via Mura dei Francesi, 195

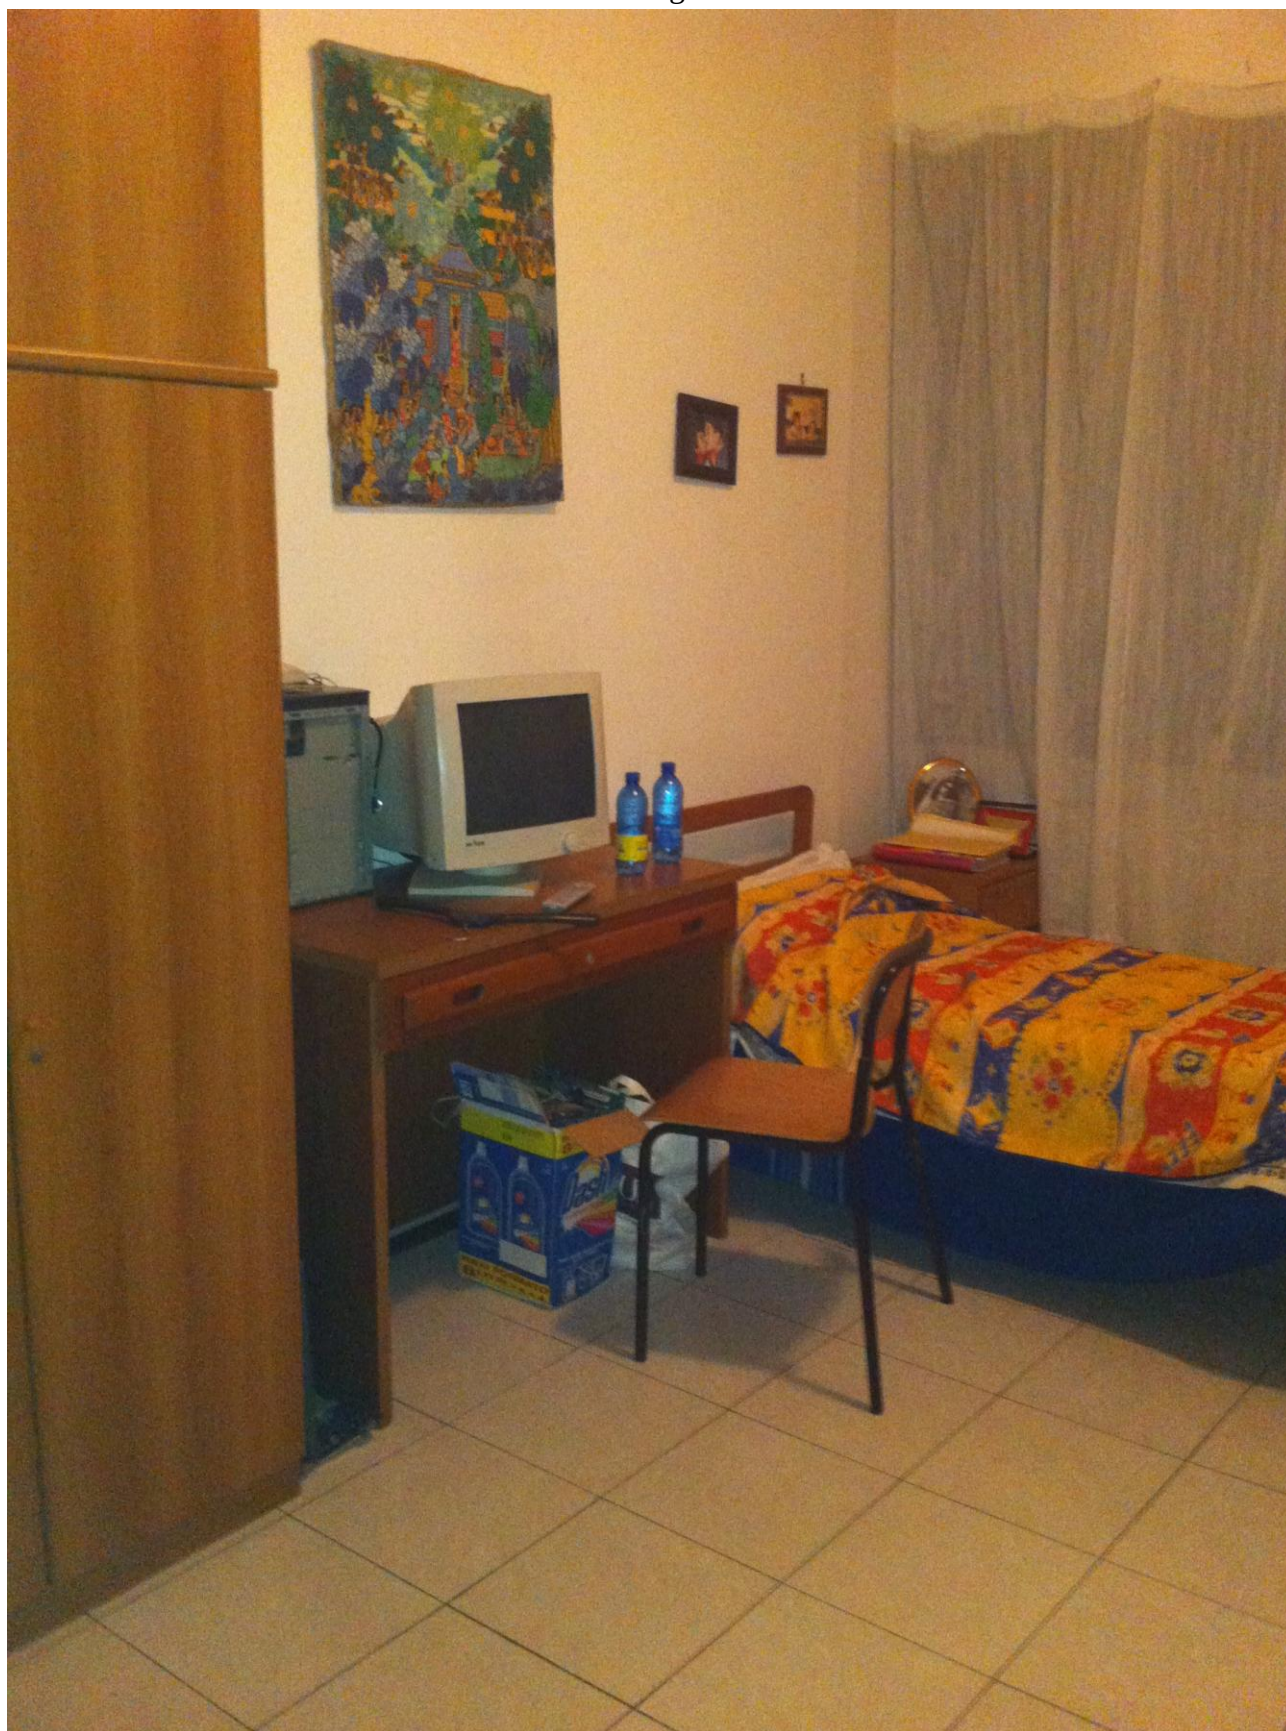
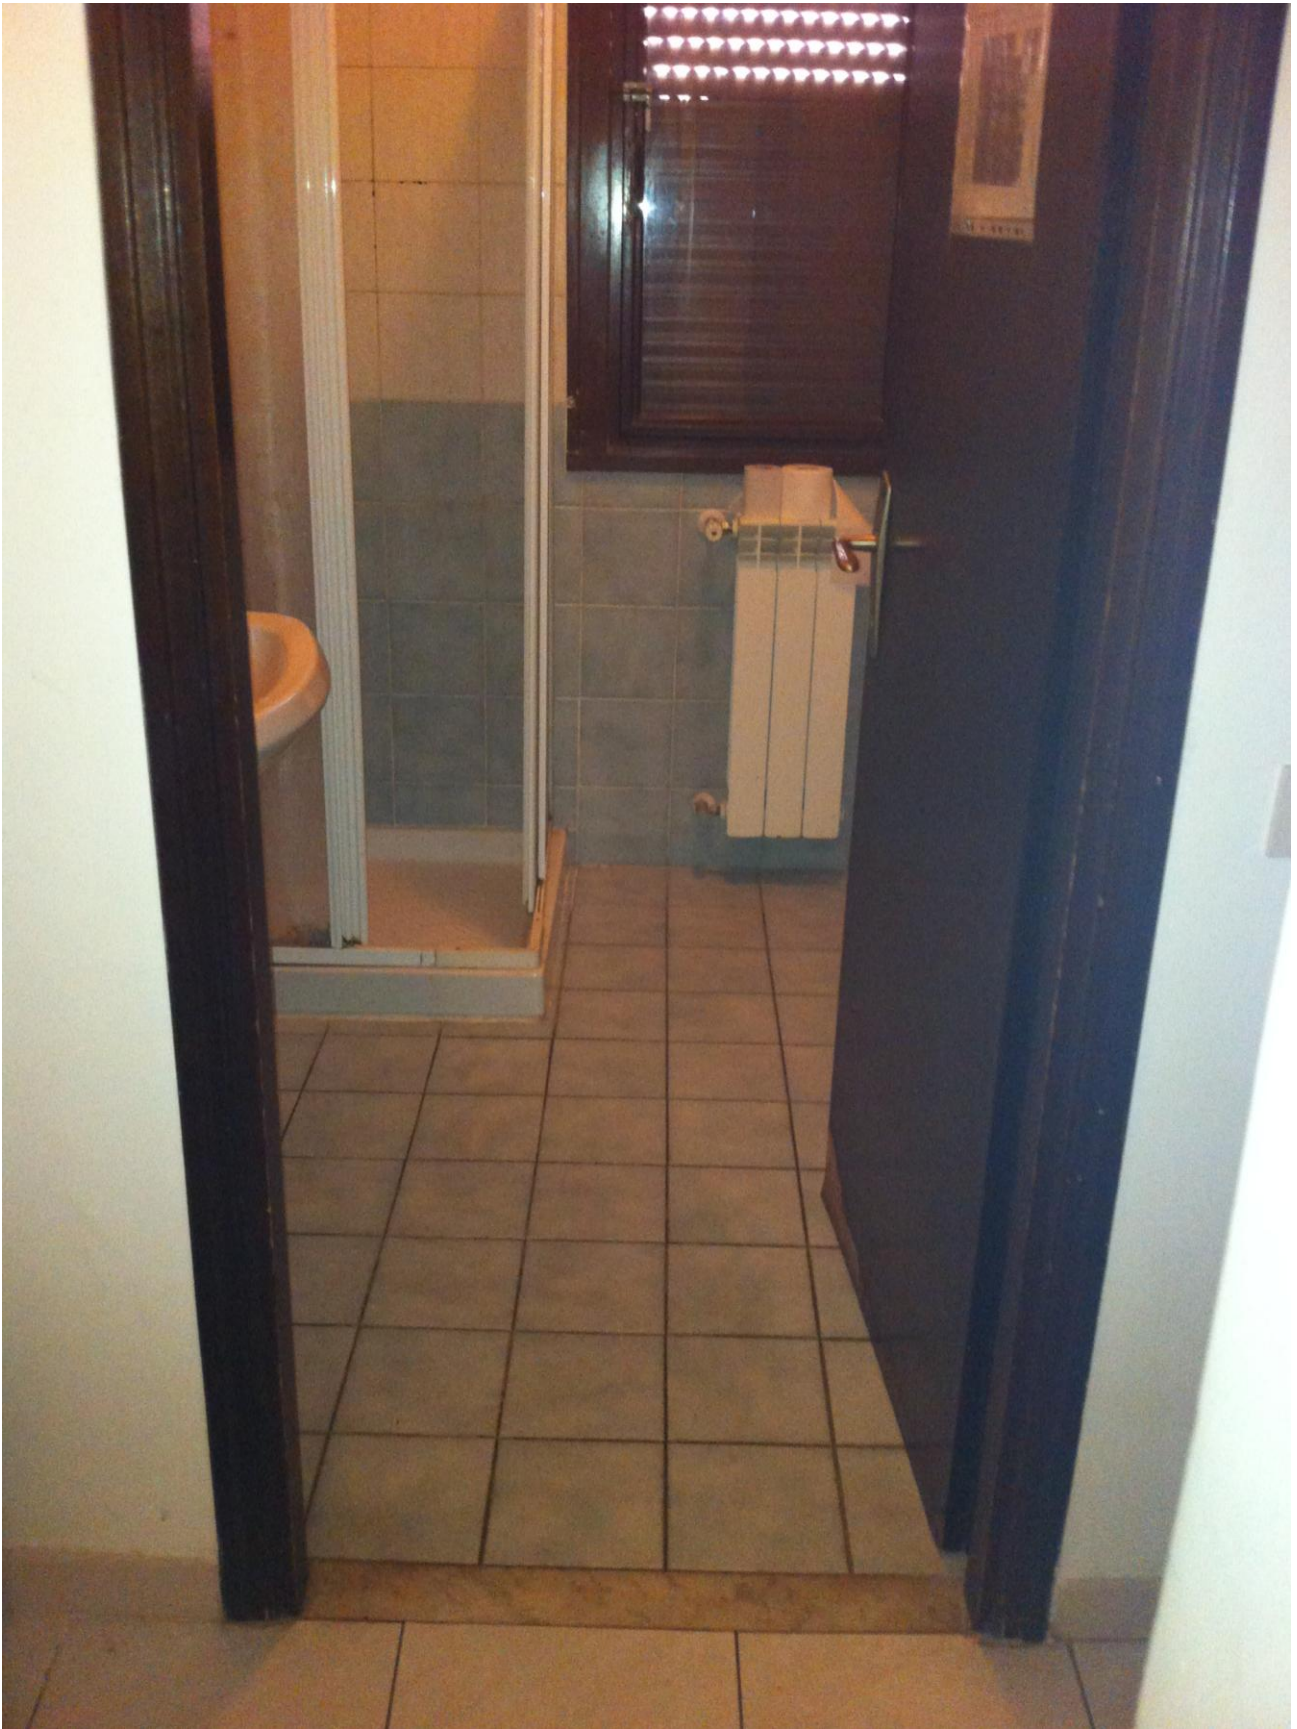
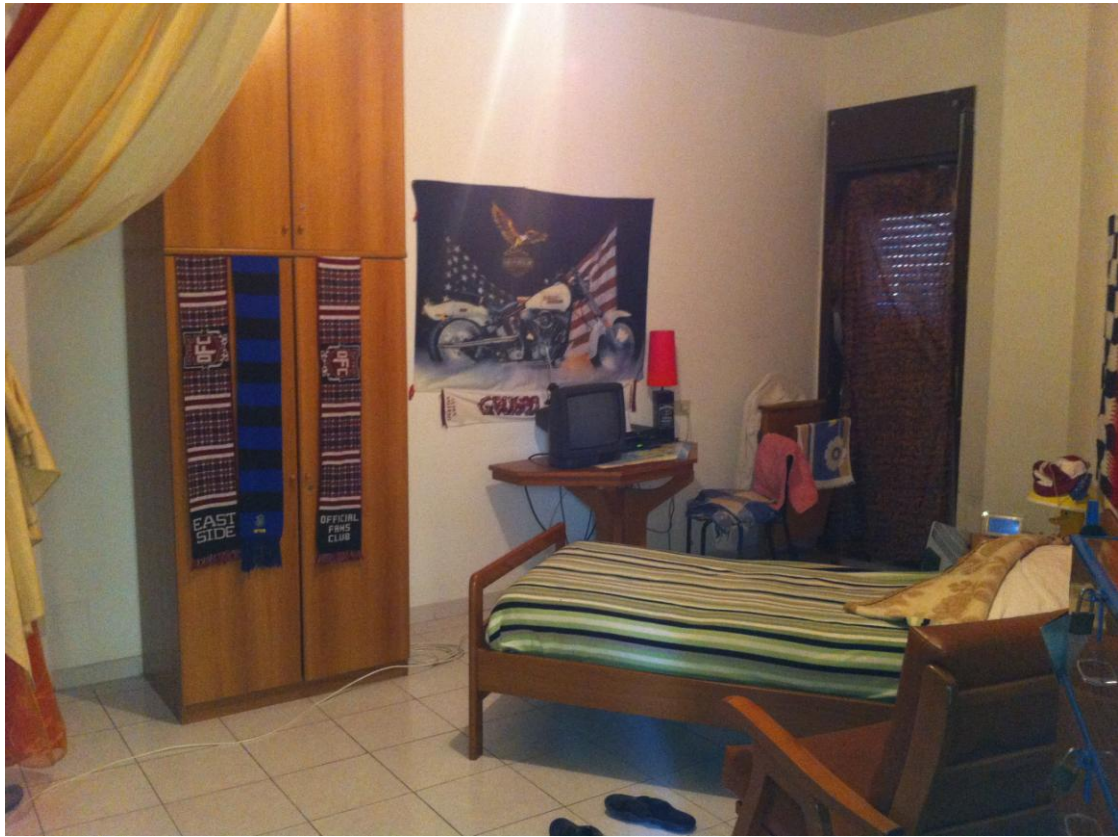
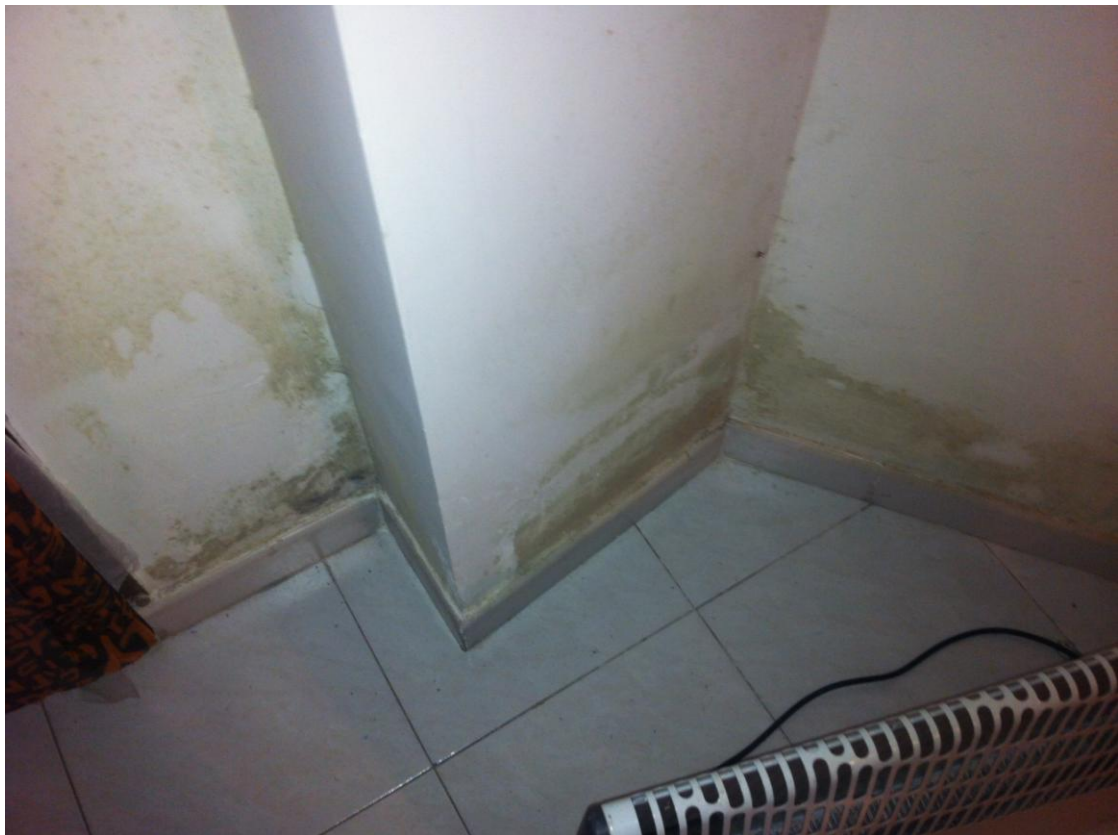
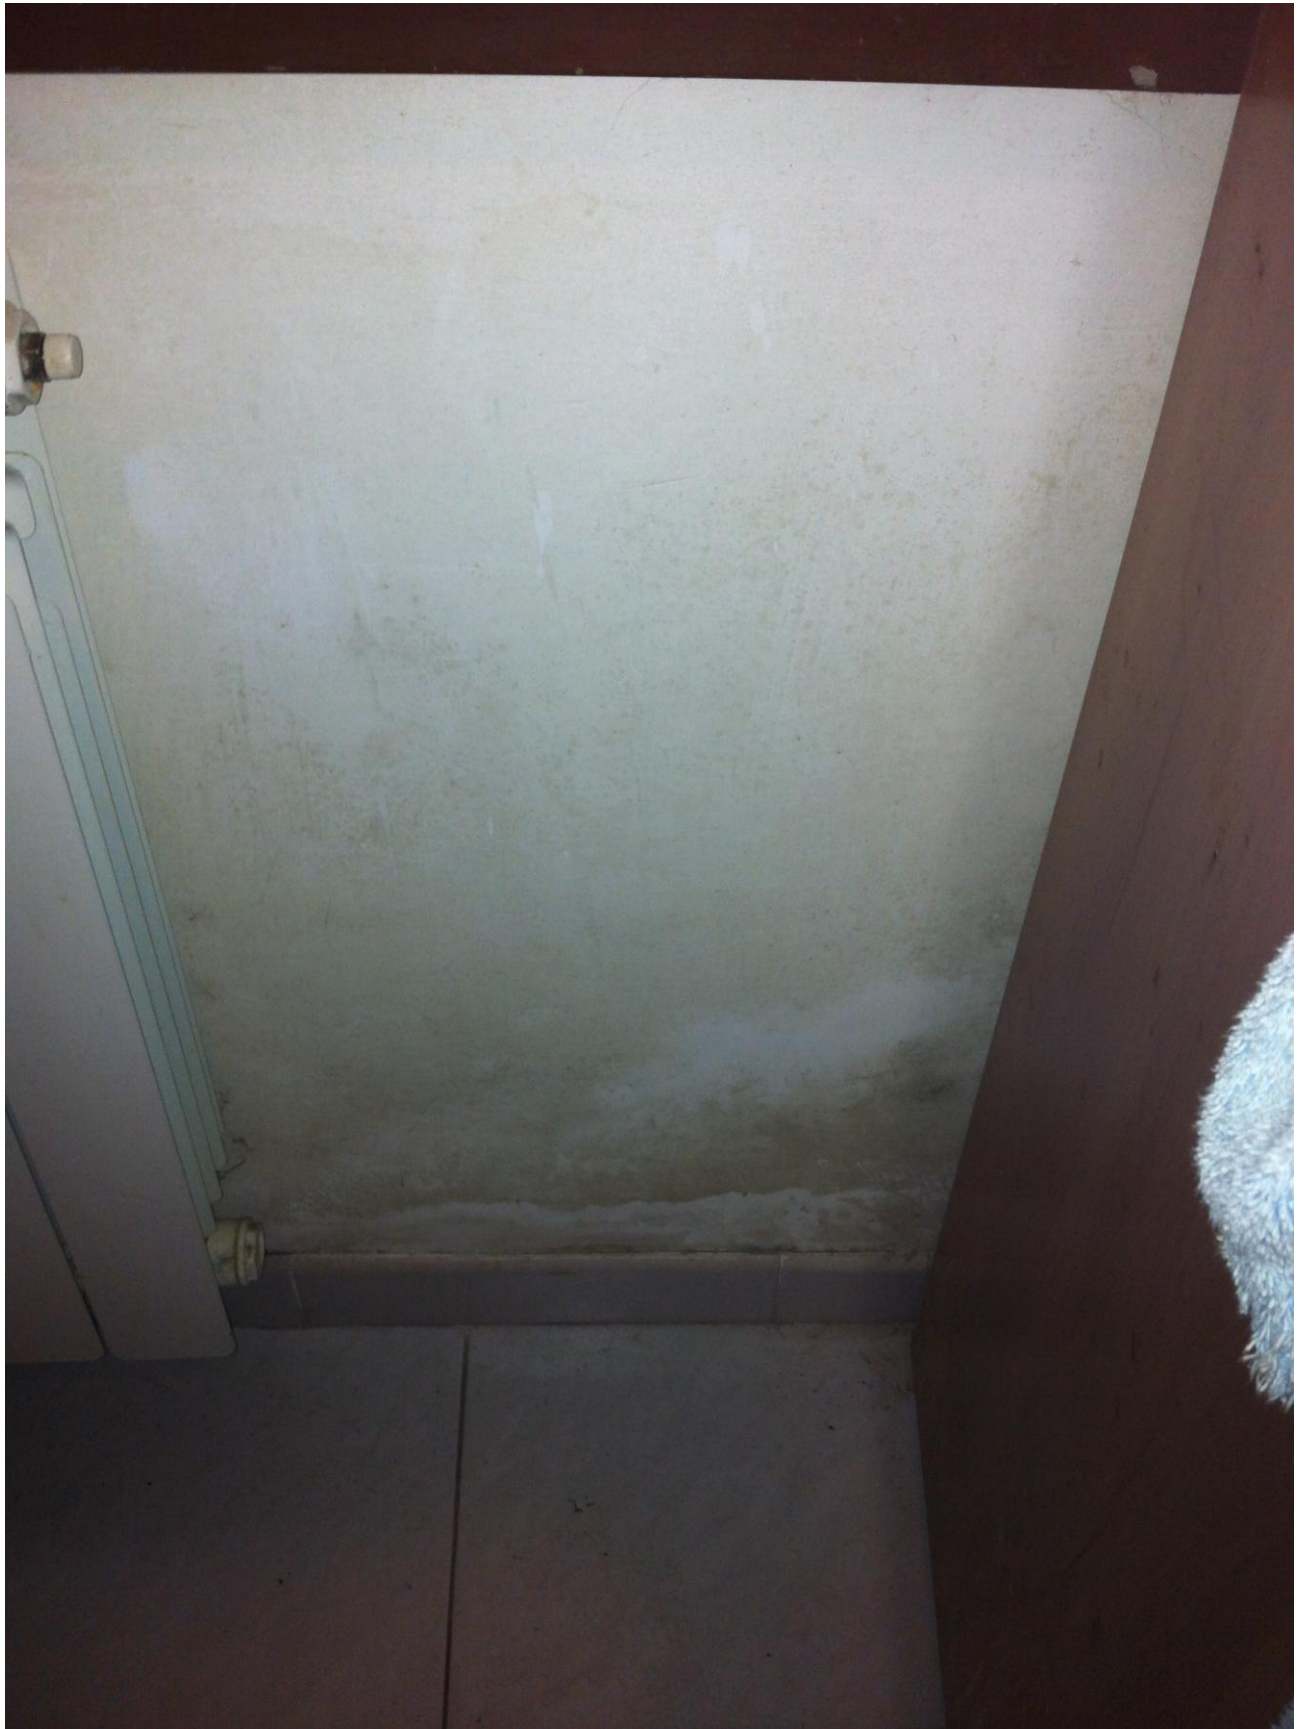
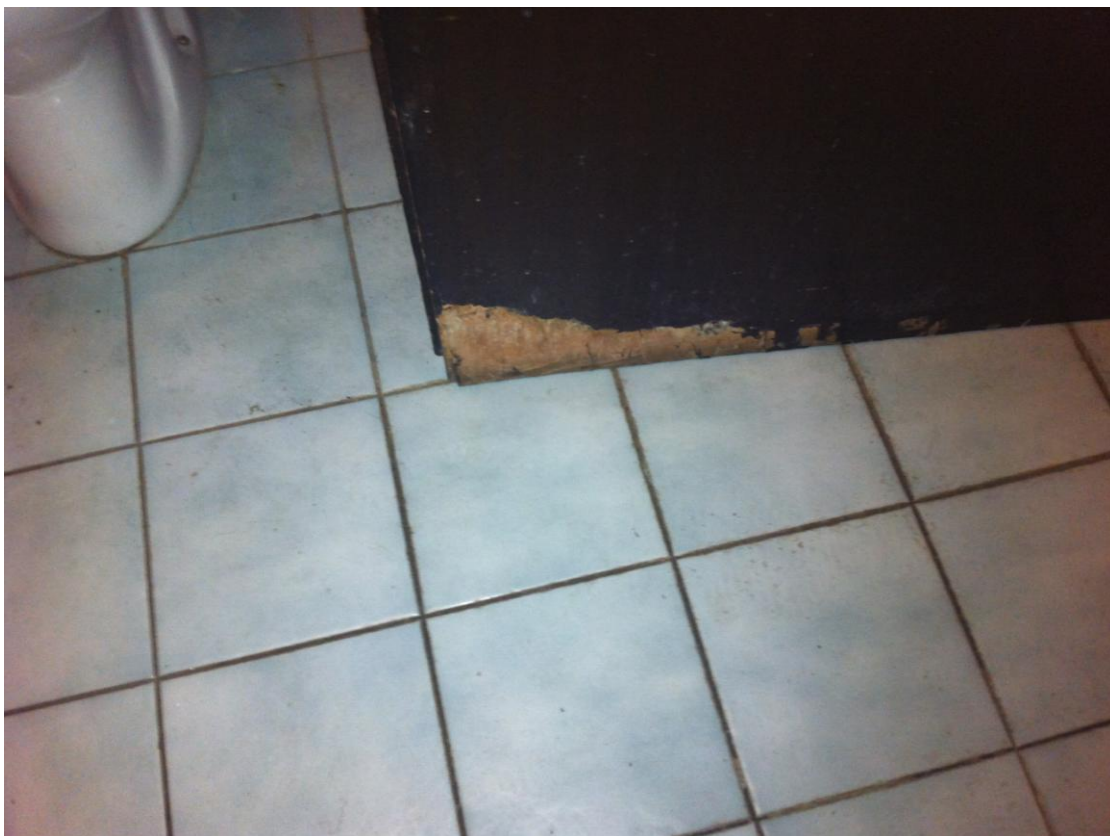
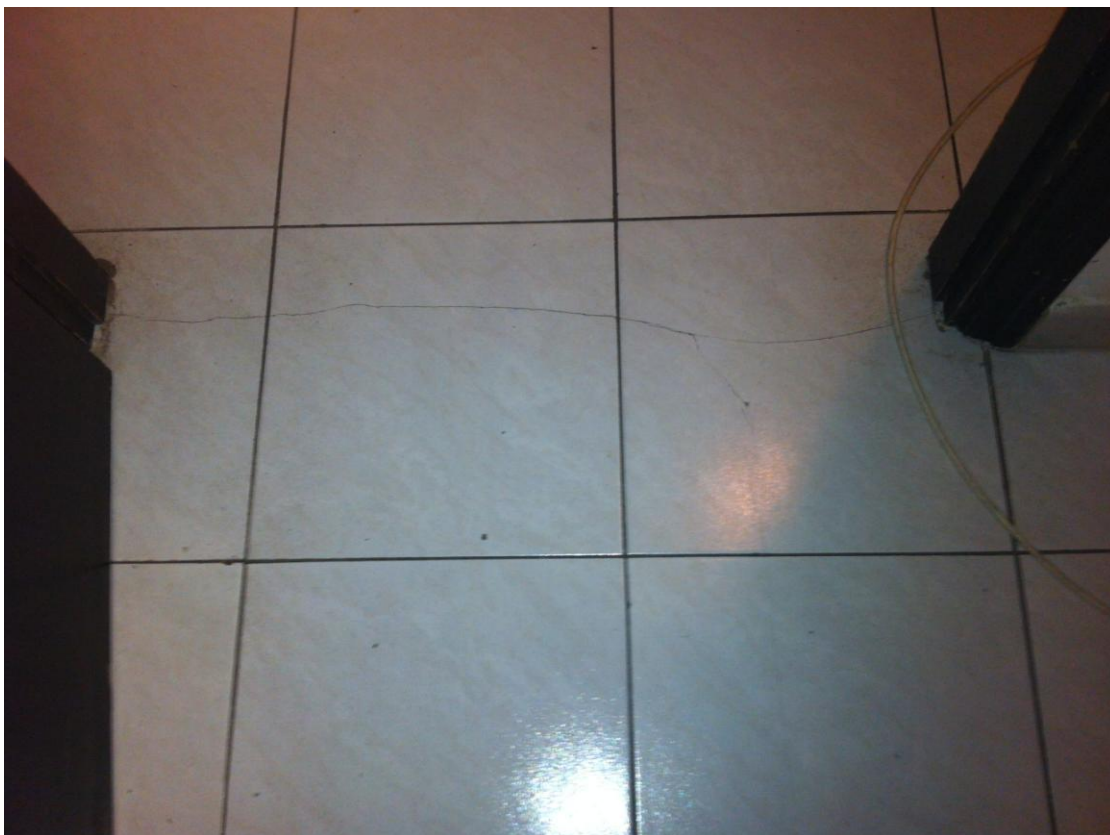
Documentazione fotografica Unità Abitativa

- o la pavimentazione ed i rivestimenti dei servizi sono stati rinnovati in epoca non recente e sono entrambi del tipo ordinario;
- o la porta d'ingresso è stata sostituita con una rinforzata a serratura con cilindro europeo;
- o le pareti e i soffitti presentano, in alcuni punti, macchie di umidità che richiedono interventi di risanamento (**scadenti**);
- o le porte interne sono quelle originarie e sono del tipo a legno tamburato verniciato (usurate e vetuste);
- o gli infissi esterni sono quelli originari e sono del tipo in ferro zincato tinteggiati a fuoco e si presentano in uno stato conservativo **scadente** con problemi di tenuta agli agenti atmosferici;
- o servizi igienici: sono stati sostituiti in epoca non recente i sanitari e la rubinetteria;
- o corte esterna con pavimentazione in pietrini di cemento (necessità di interventi di risanamento);

In relazione ai parametri di riferimento della presente scheda, lo stato di conservazione dell'unità può essere ritenuto **mediocre** per le caratteristiche sopra descritte. Ciò comporta la necessità di interventi volti ad adeguare gli impianti alla vigente normativa ed a ripristinare la funzionalità pratica ed estetica degli elementi che compongono l'unità medesima.

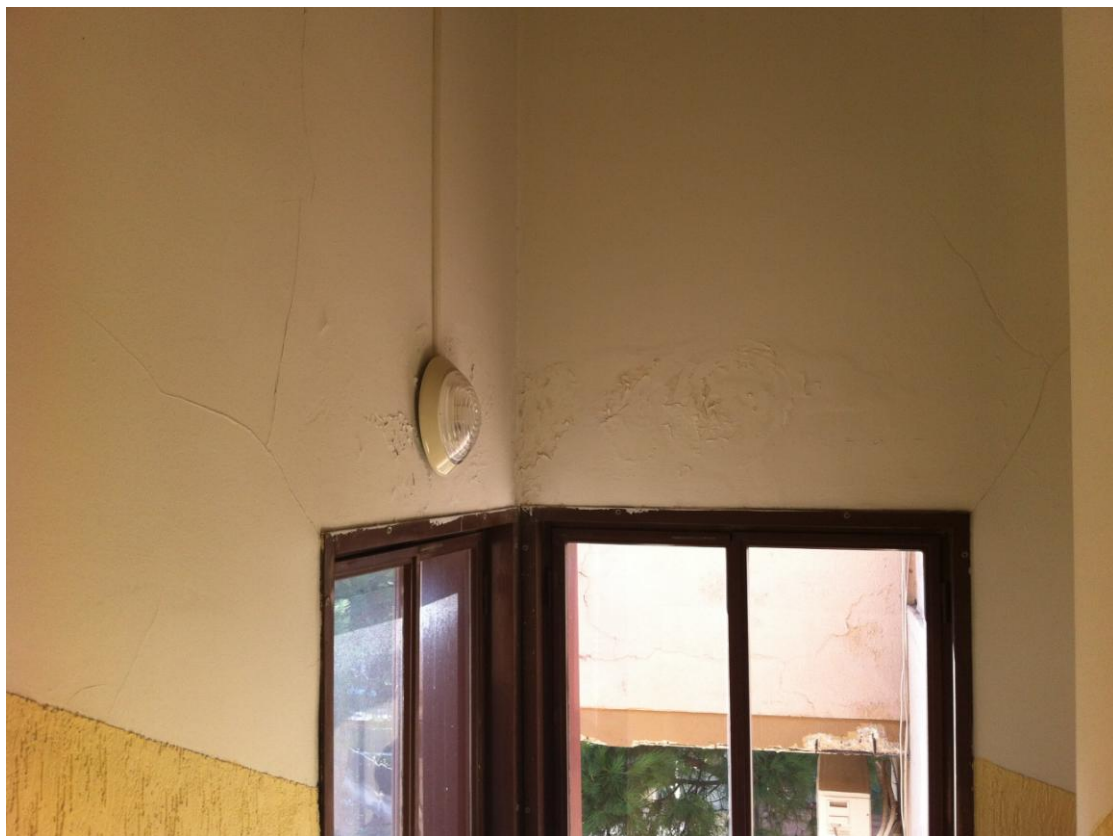
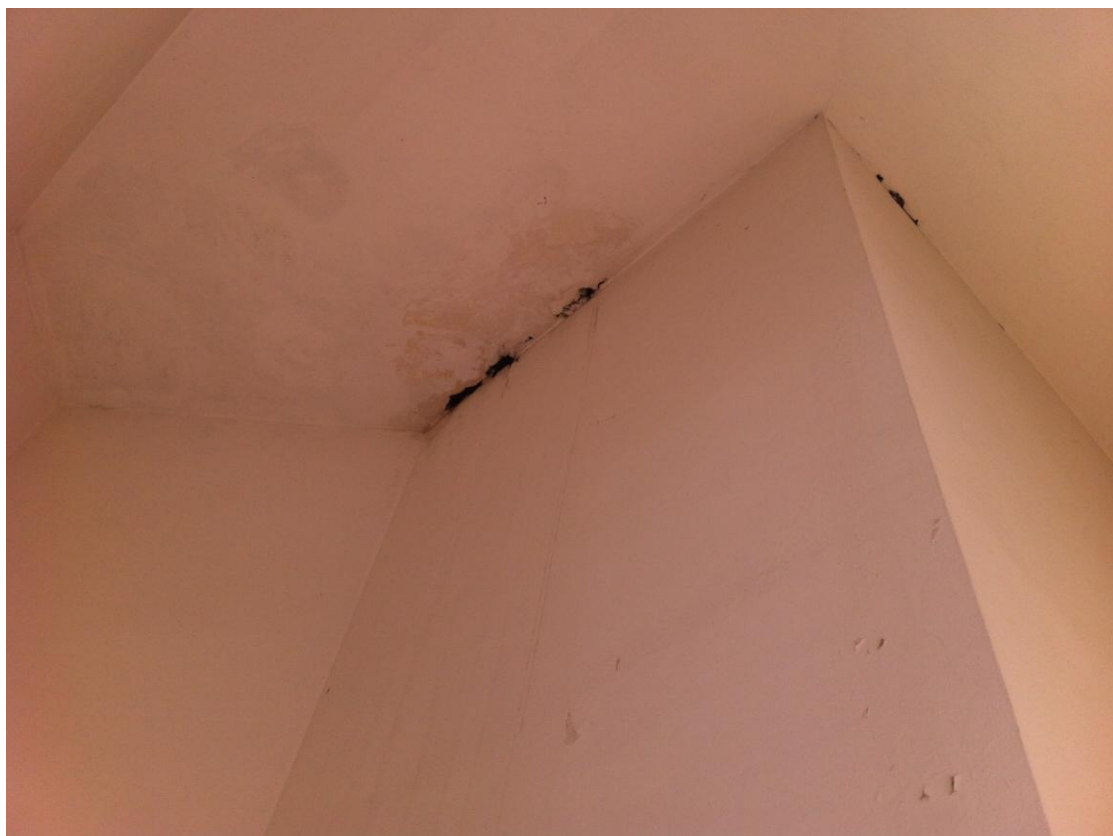
## Parti comuni

- o parti comuni: la pavimentazione delle scale e dei piani intermedi è quelle originaria; le pareti presentano, in alcuni punti, crepe e macchie di umidità che richiedono interventi di risanamento; gli infissi sono quelli originari con problemi di tenuta agli agenti atmosferici; il piano interrato non è rifinito.

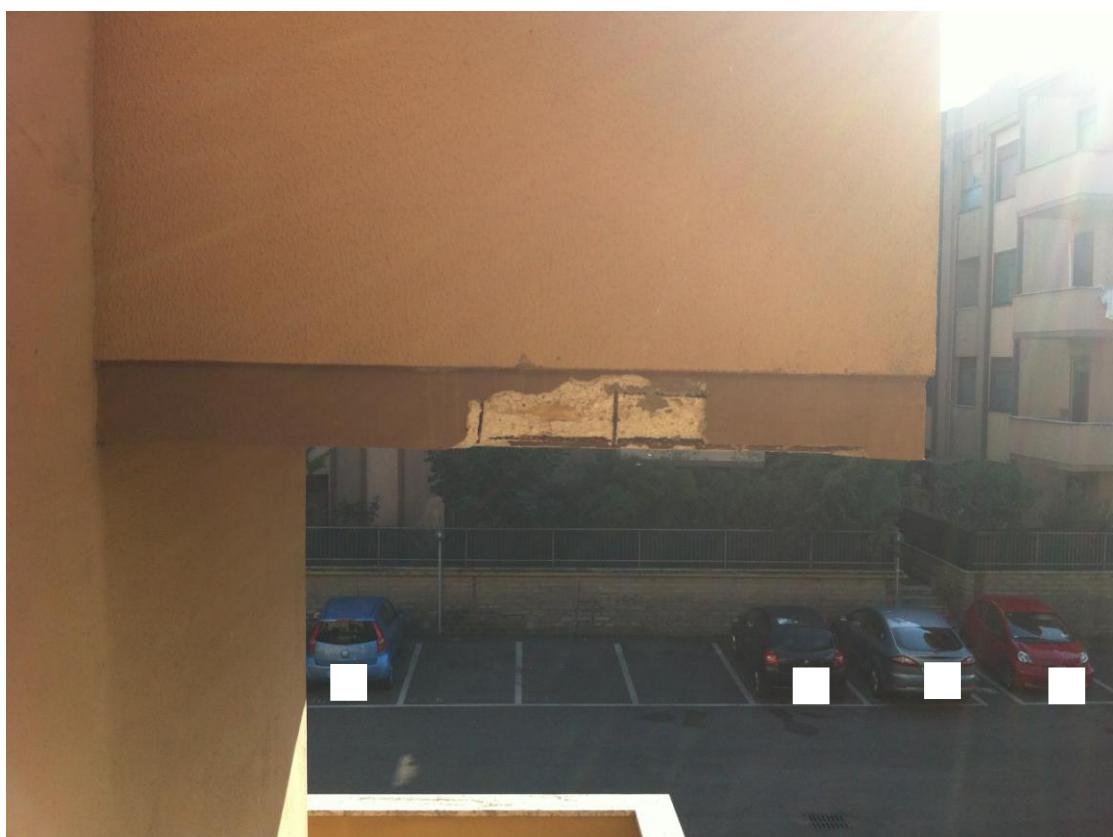
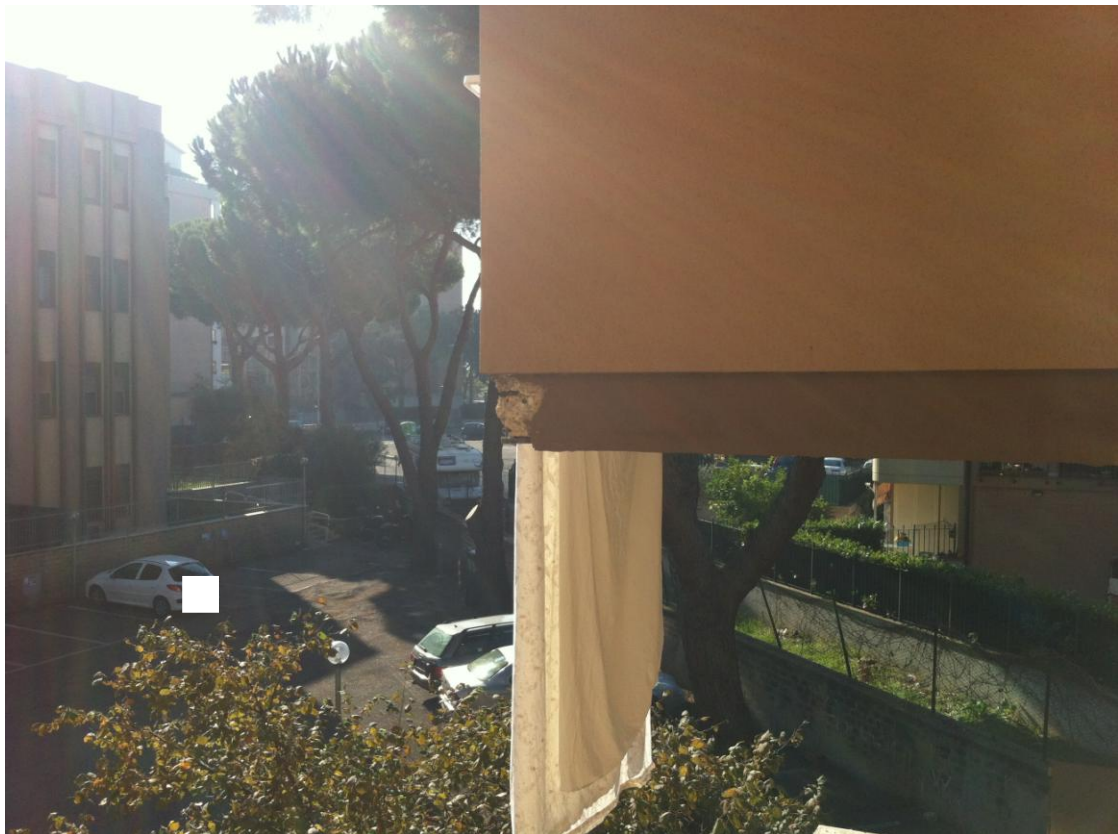
Esterno edificio

- o I prospetti esterni sono stati oggetto di ristrutturazioni in epoca non recente e si presentano in uno stato conservativo **scadente** a causa del distacco di parti di calcestruzzo degradato in corrispondenza di balconi e cordoli per la ruggine che forma il ferro sottostante. Inoltre, sono presenti alcune zone di sfaldamento dell'intonaco e altre con macchie di umidità.
