DIREZIONE DEL GENIO MILITARE PER LA MARINA –  
ROMA

RELAZIONE TECNICO – DESCRITTIVA  
PALAZZINA N. 25 - ALLOGGIO MRM 0333 -

CIAMPINO (RM) Via Mura dei Francesi, 195

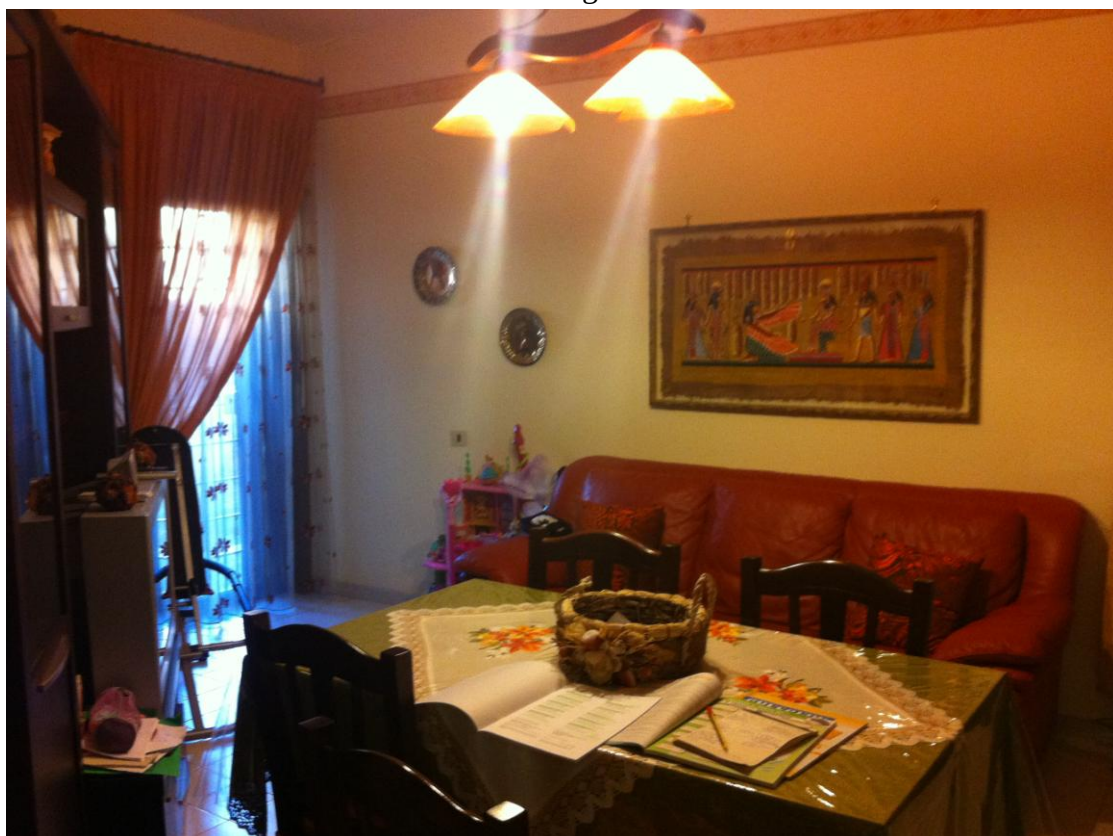
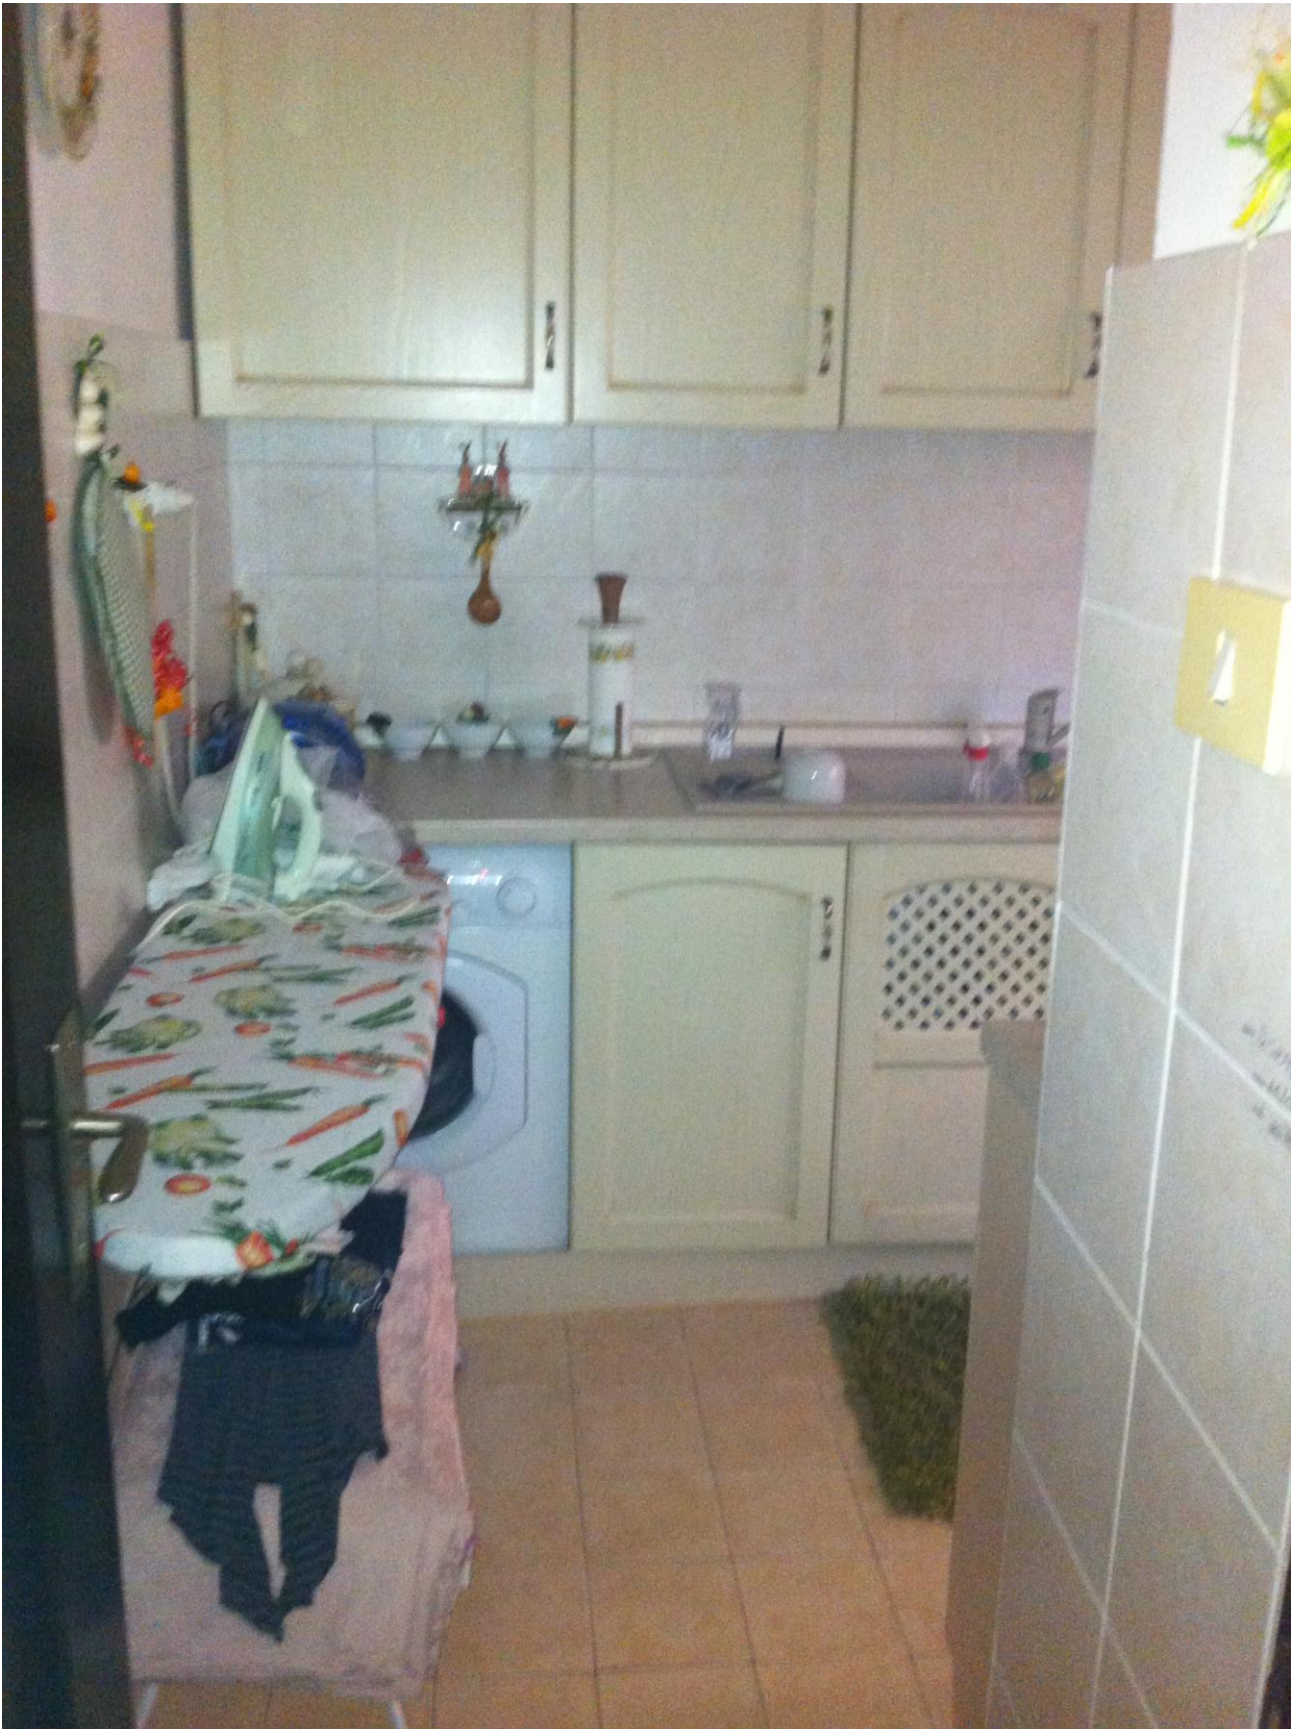
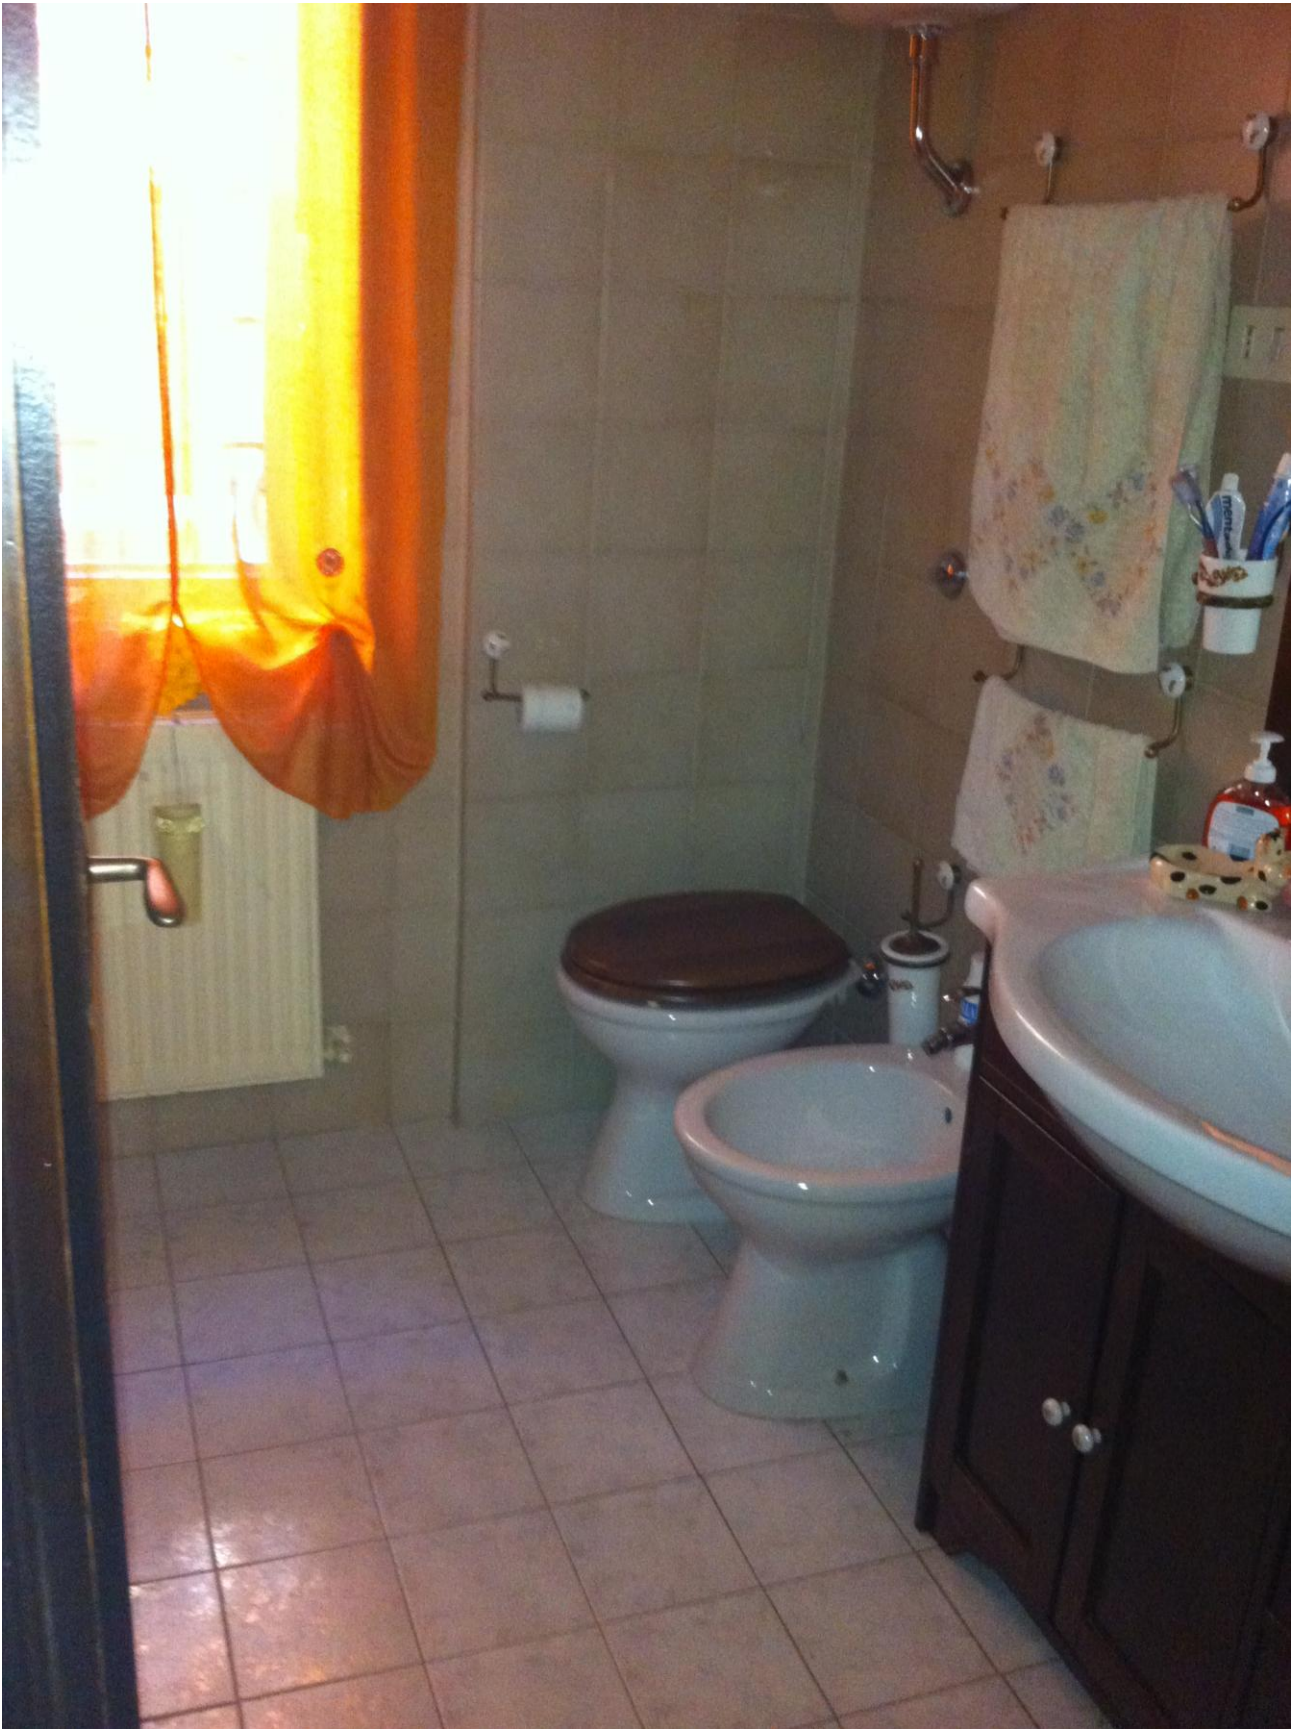
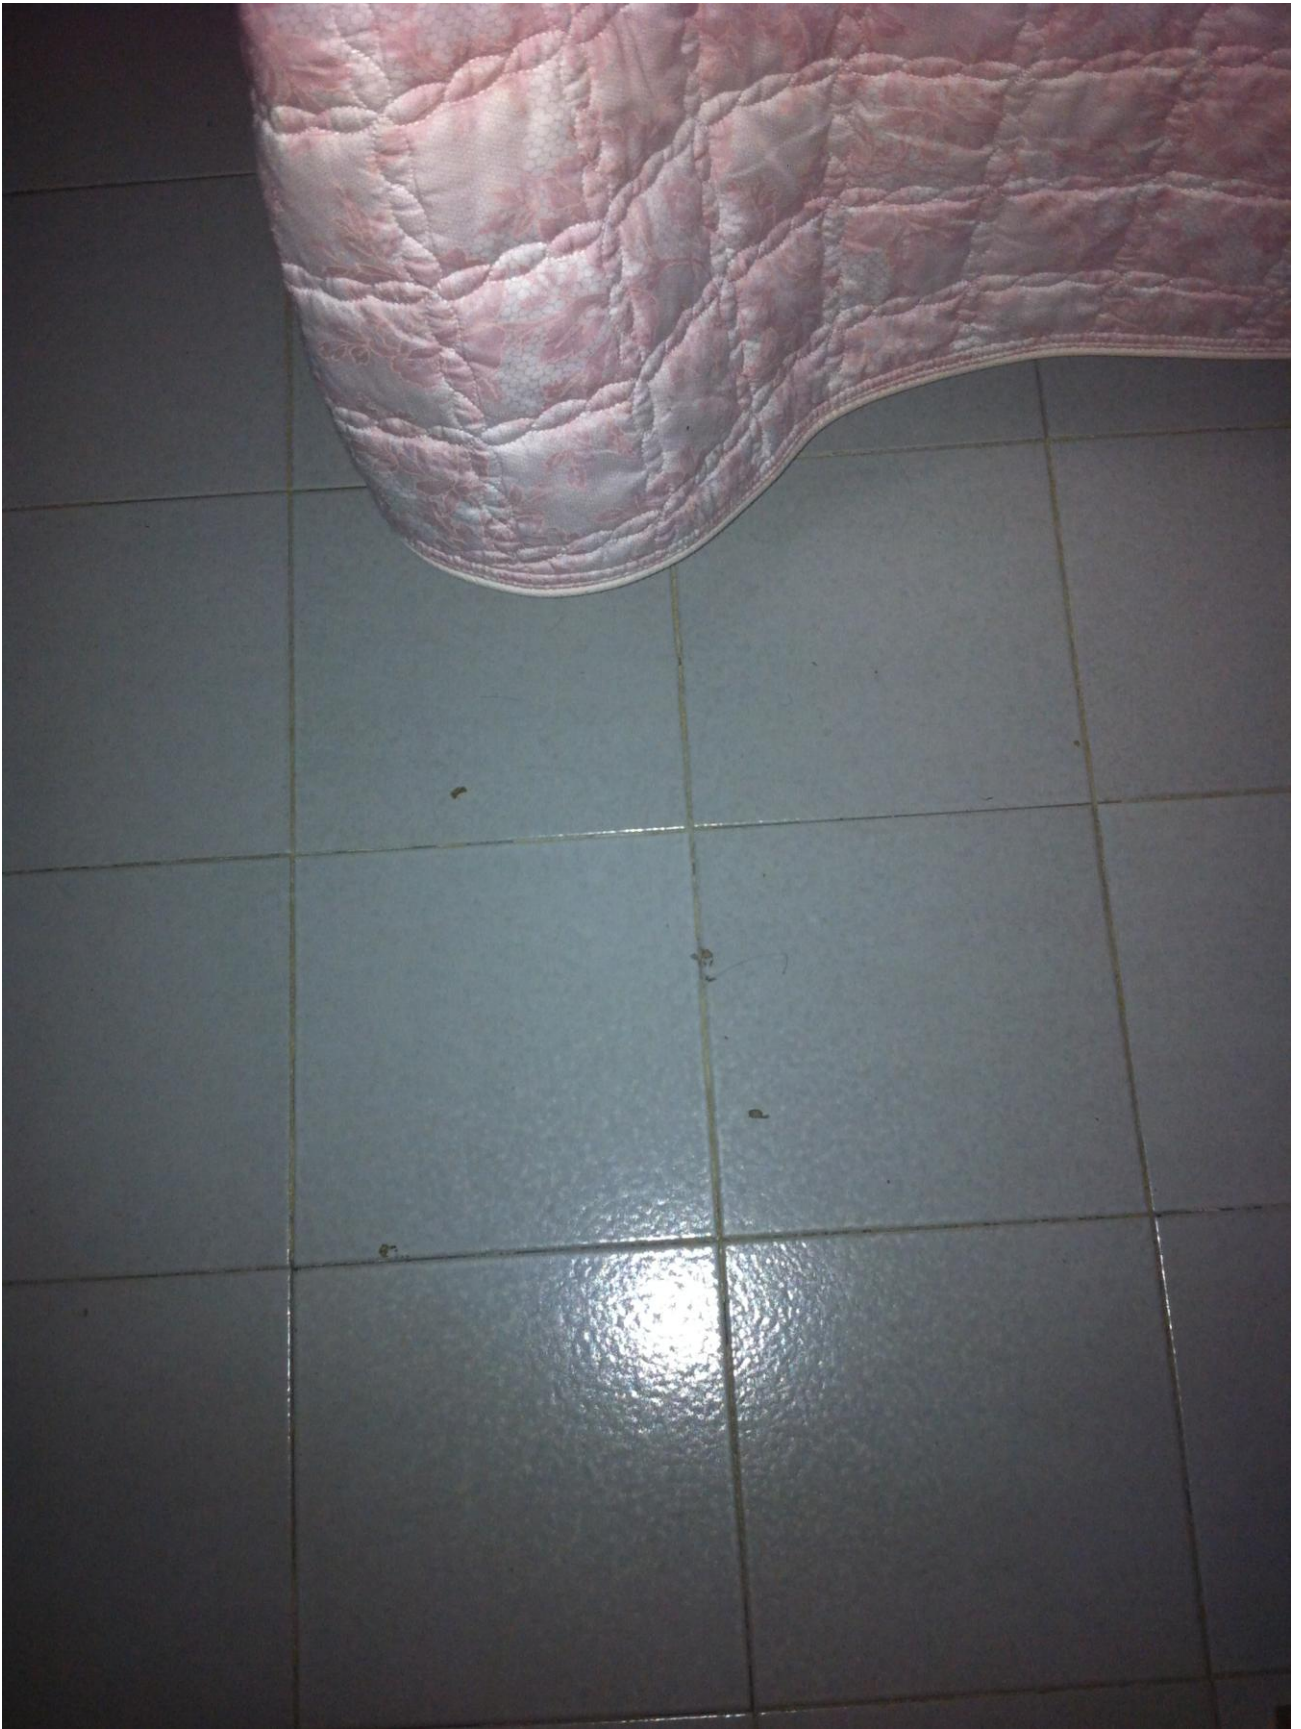
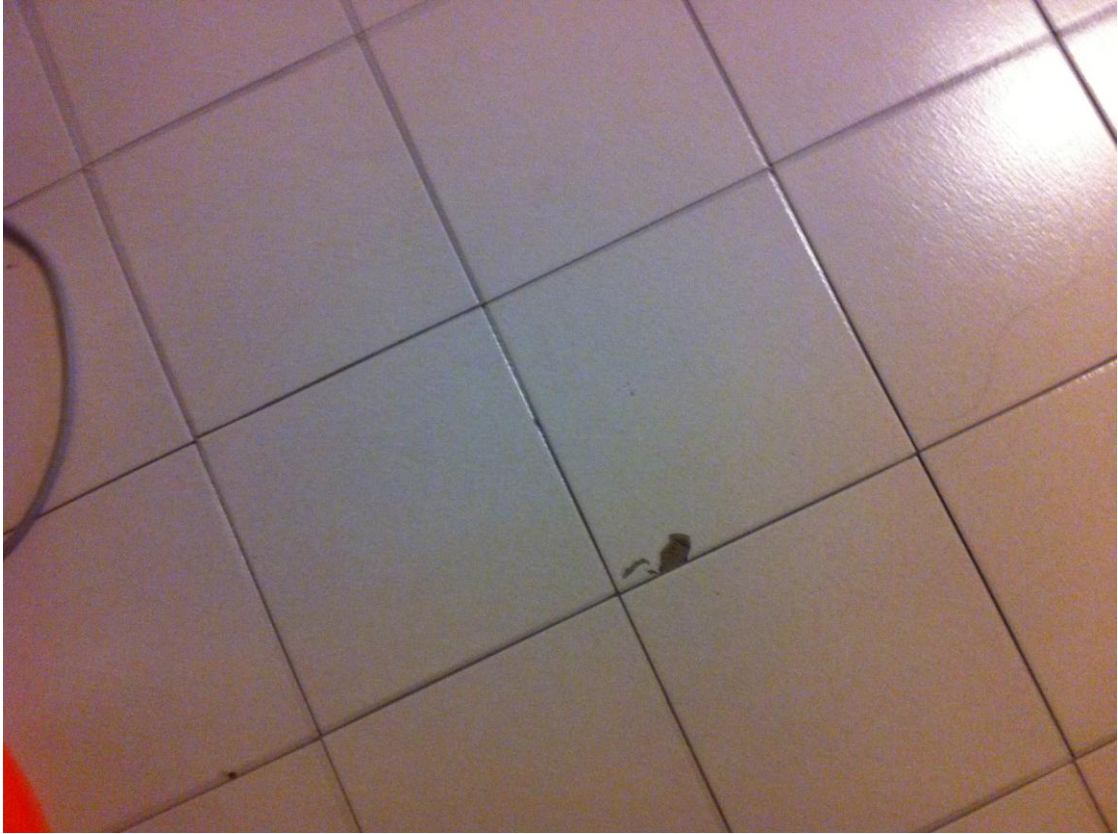
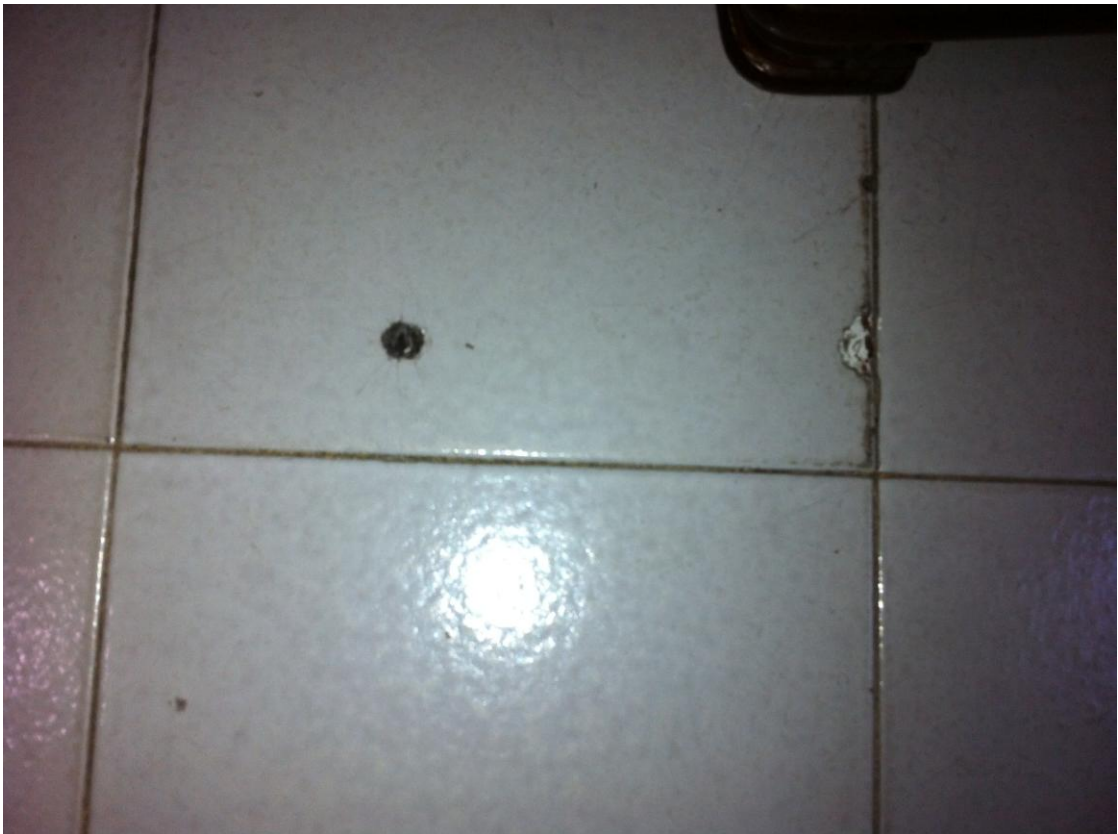
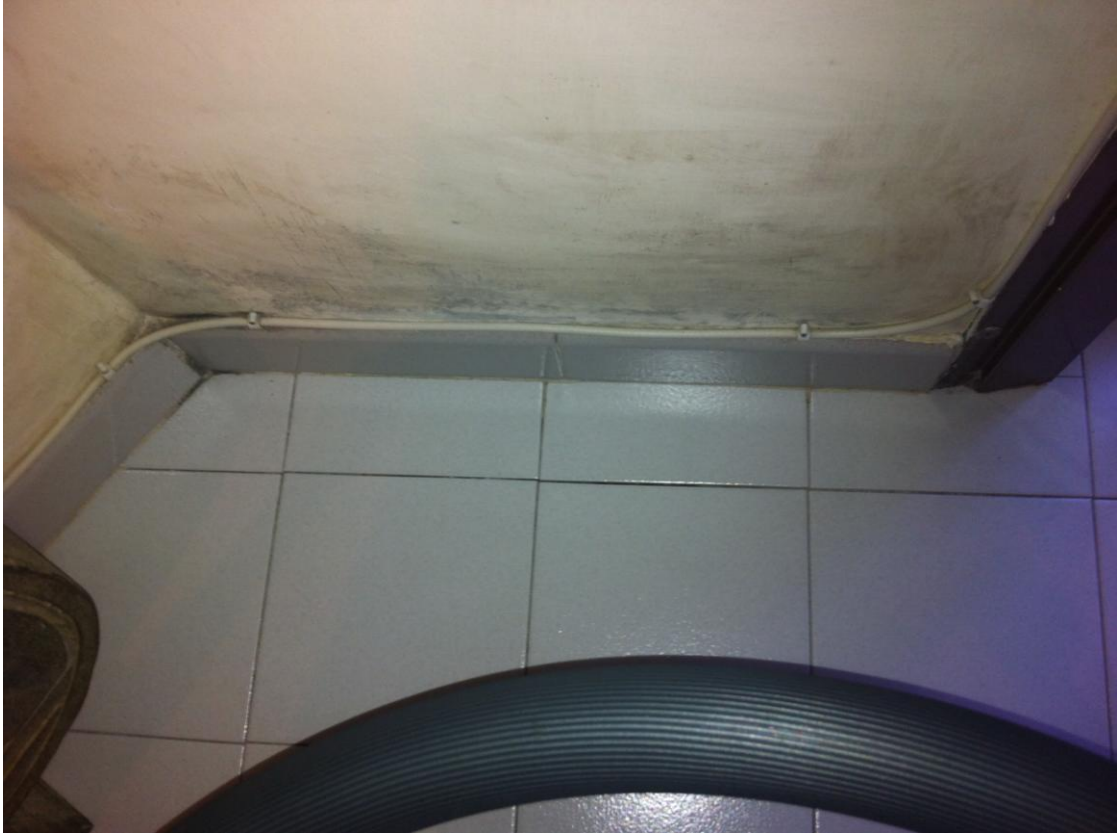
Documentazione fotografica Unità Abitativa

- o parte della pavimentazione è stata rinnovata in epoca non recente ed è del tipo ordinario mentre la restante parte è quella originaria e si presenta in uno stato conservativo **scadente** poiché usurata e ormai vetusta. Sono presenti, inoltre, diverse zone di scollamento non documentabili mediante rilievi fotografici in quanto non visibili esternamente; il rivestimento della cucina è stato rinnovato ed è del tipo ordinario;

- o la porta d'ingresso è stata sostituita con una rinforzata a serratura con cilindro europeo;
- o le pareti e i soffitti presentano, in alcuni punti, macchie di umidità che richiedono interventi di risanamento;

- o le porte interne sono quelle originarie e sono del tipo a legno tamburato verniciato (usurate e vetuste);
- o gli infissi esterni sono quelli originari e sono del tipo in ferro zincato tinteggiati a fuoco e si presentano in uno stato conservativo **scadente** con problemi di tenuta agli agenti atmosferici;

- o corte esterna con pavimentazione in pietrini di cemento (necessità di interventi di risanamento); **Locali Accessori:** Cantina (non rifinita e con presenza di umidità).

In relazione ai parametri di riferimento della presente scheda, lo stato di conservazione dell'unità può essere ritenuto **mediocre** per le caratteristiche sopra descritte. Ciò comporta la necessità di interventi volti ad adeguare gli impianti alla vigente normativa ed a ripristinare la funzionalità pratica ed estetica degli elementi che compongono l'unità medesima.

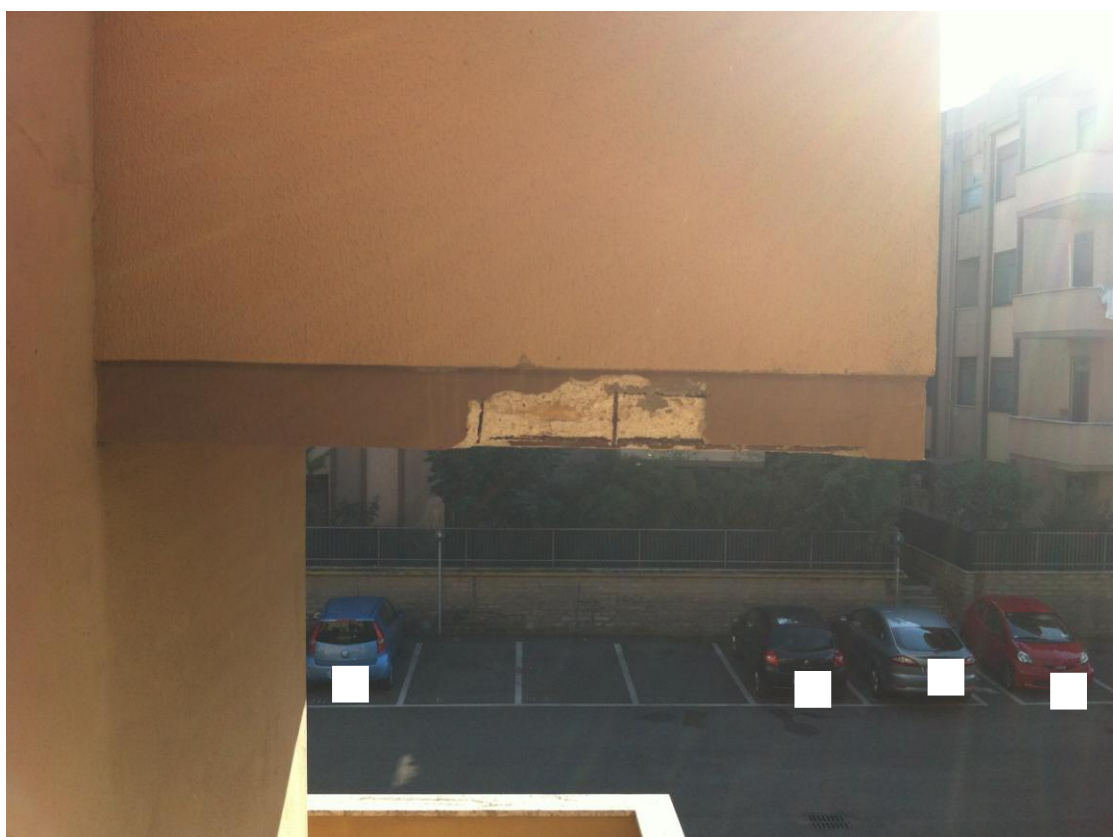
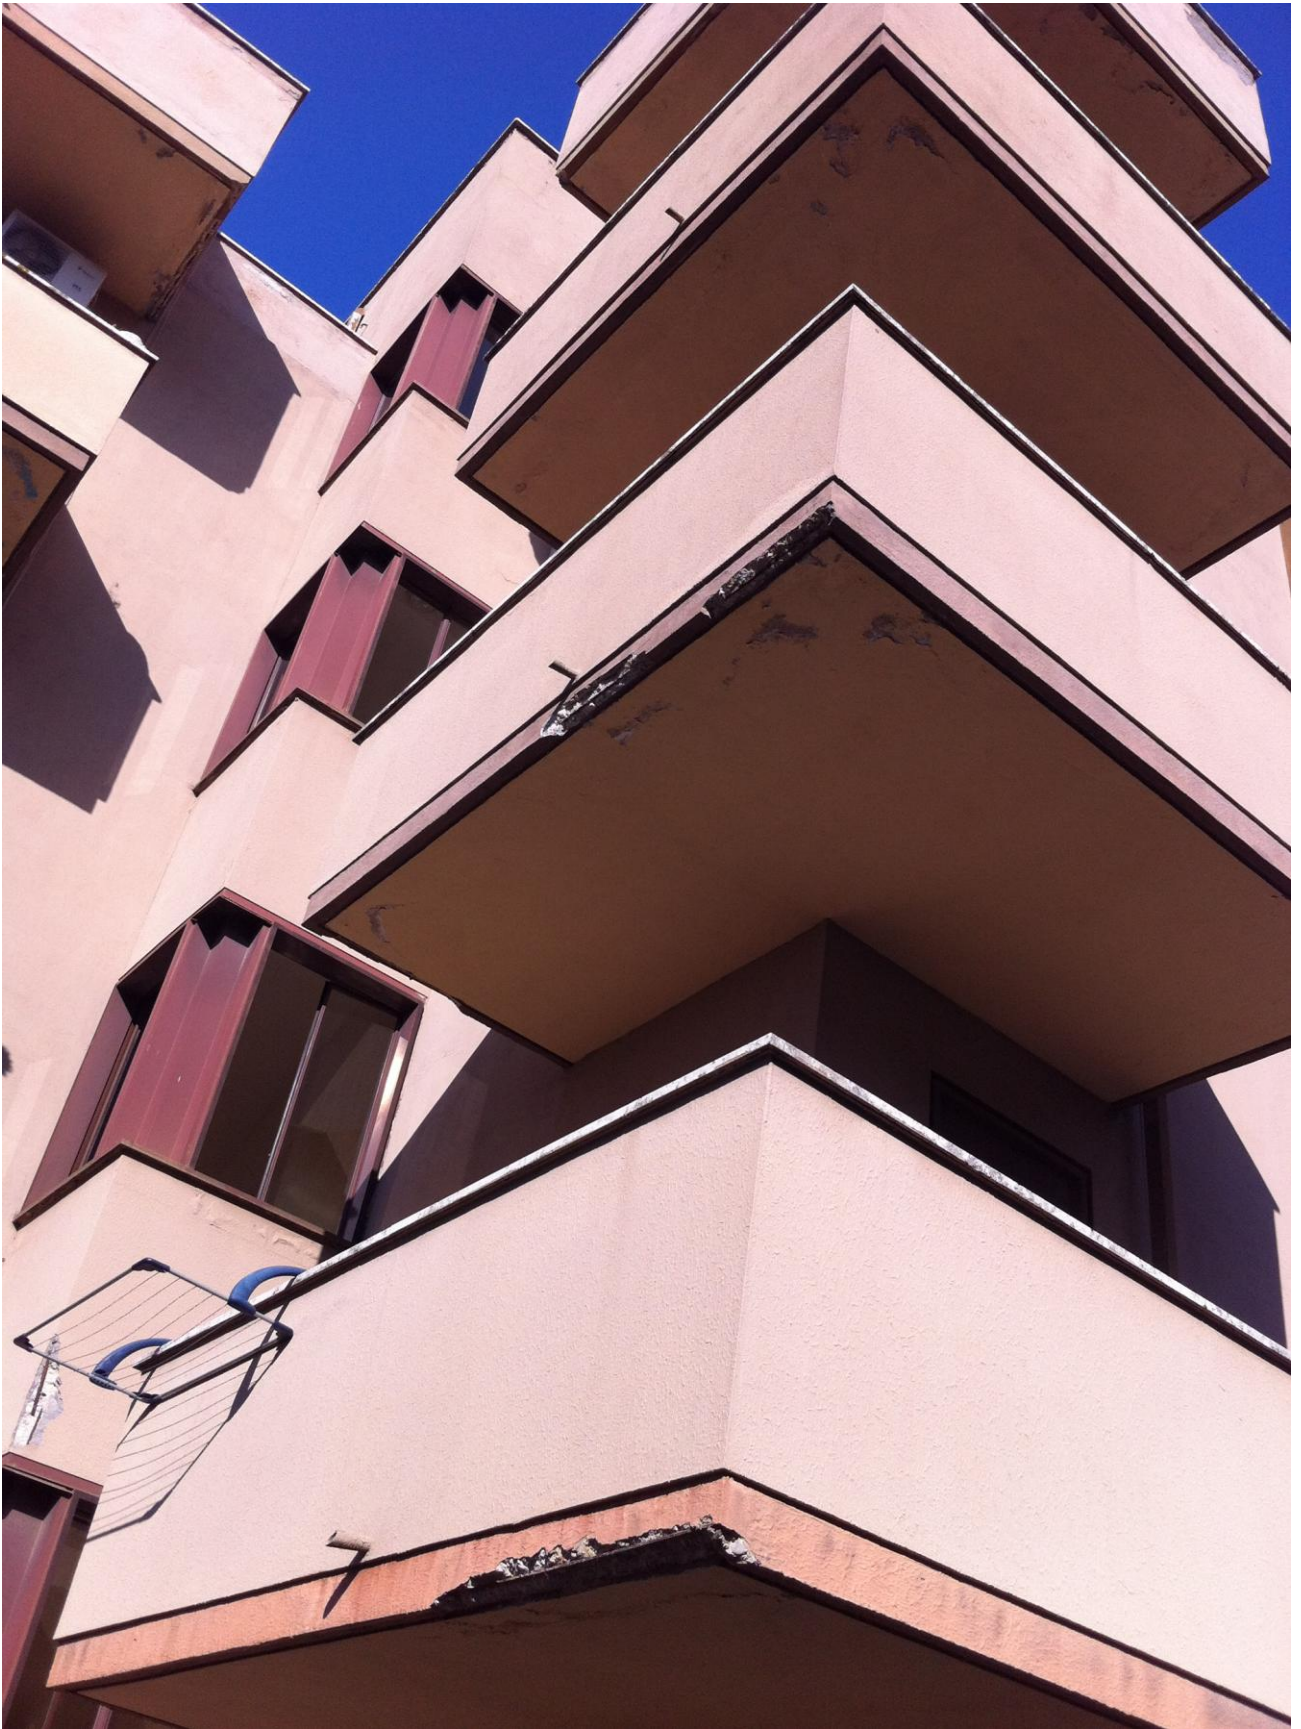
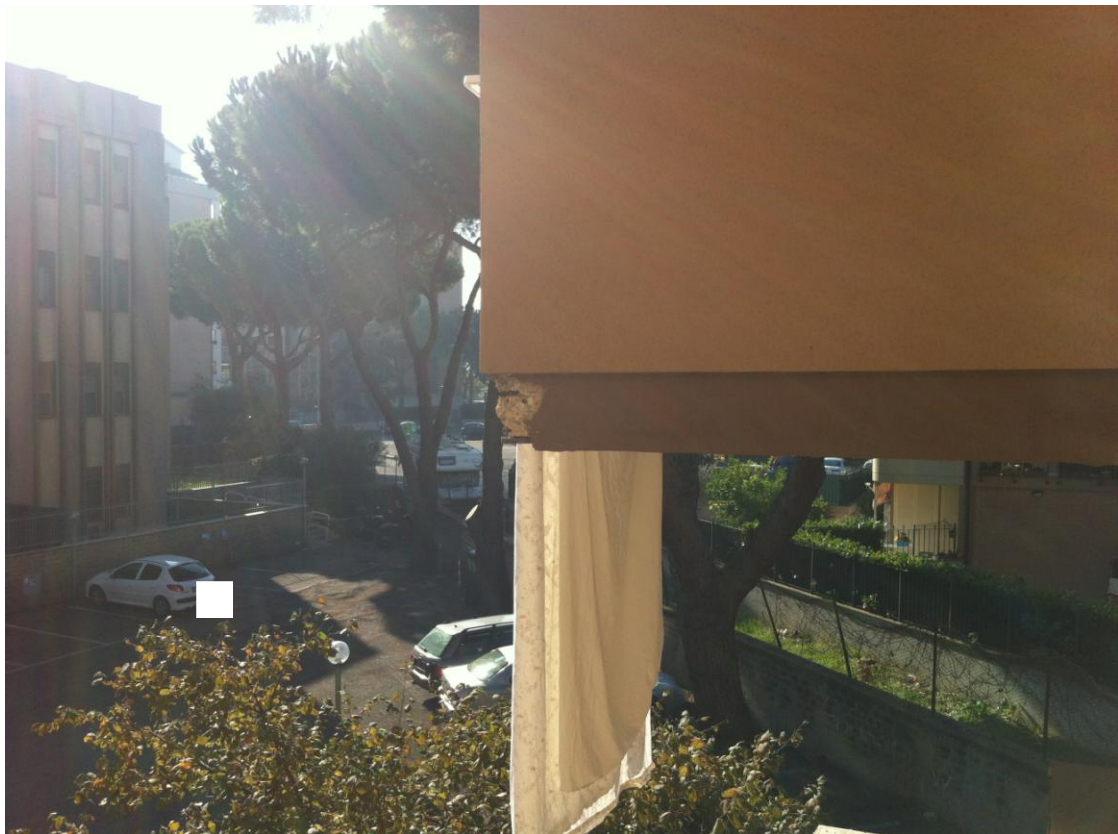
Esterno edificio

- I prospetti esterni sono stati oggetto di ristrutturazioni in epoca non recente e si presentano in uno stato conservativo **scadente** a causa del distacco di parti di calcestruzzo degradato in corrispondenza di balconi e cordoli per la ruggine che forma il ferro sottostante. Inoltre, sono presenti alcune zone di sfaldamento dell'intonaco e altre con macchie di umidità.
