DIREZIONE DEL GENIO MILITARE PER LA MARINA –  
ROMA

RELAZIONE TECNICO – DESCRITTIVA  
PALAZZINA N. 25 - ALLOGGIO MRM 0338 -

CIAMPINO (RM) Via Mura dei Francesi, 195

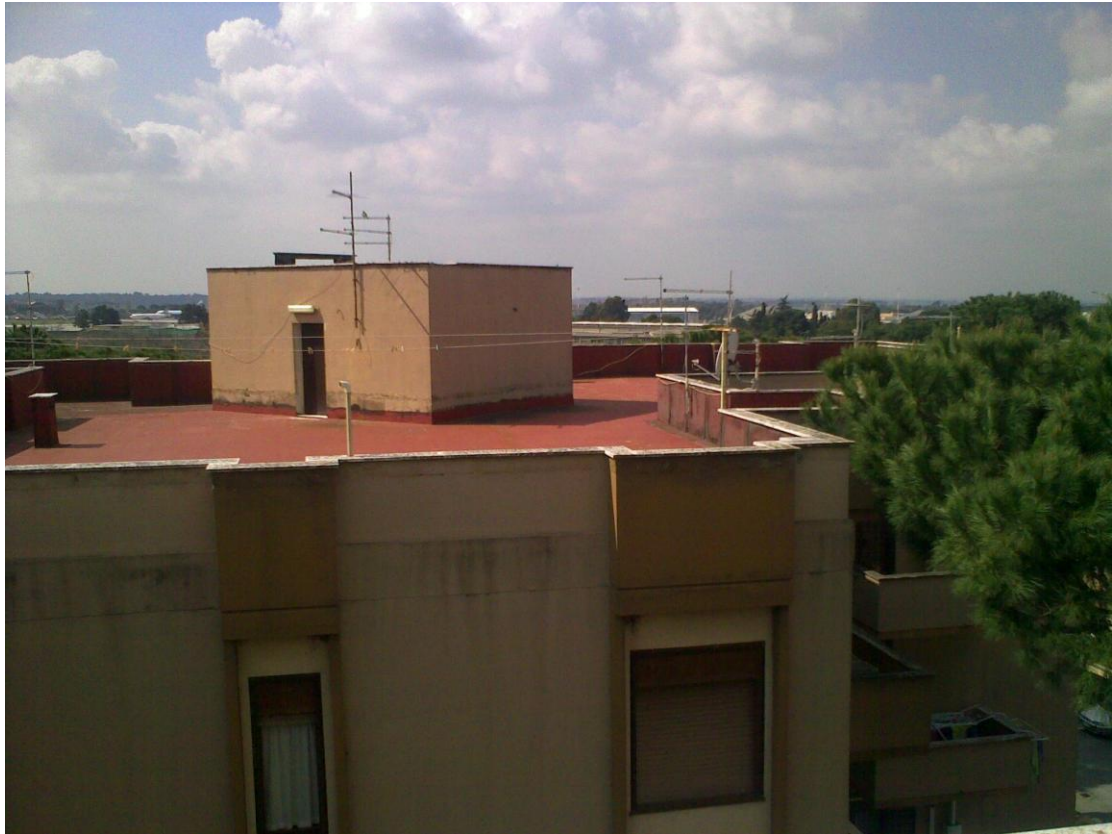
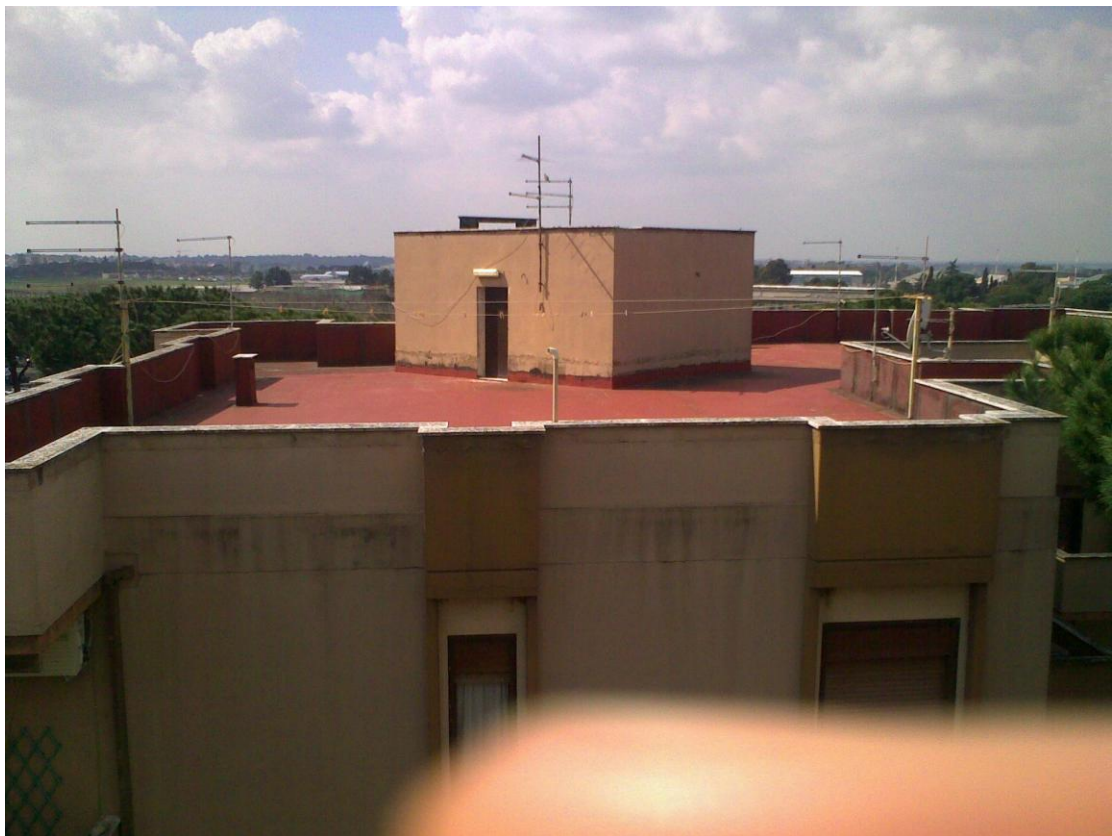
Documentazione fotografica edificio  
Copertura

- o La copertura è stata rinnovata in epoca non recente;
- o l'impianto elettrico è quello originario ed è privo della certificazione (**scadente**);
- o la porta di accesso si presenta in uno stato conservativo accettabile;

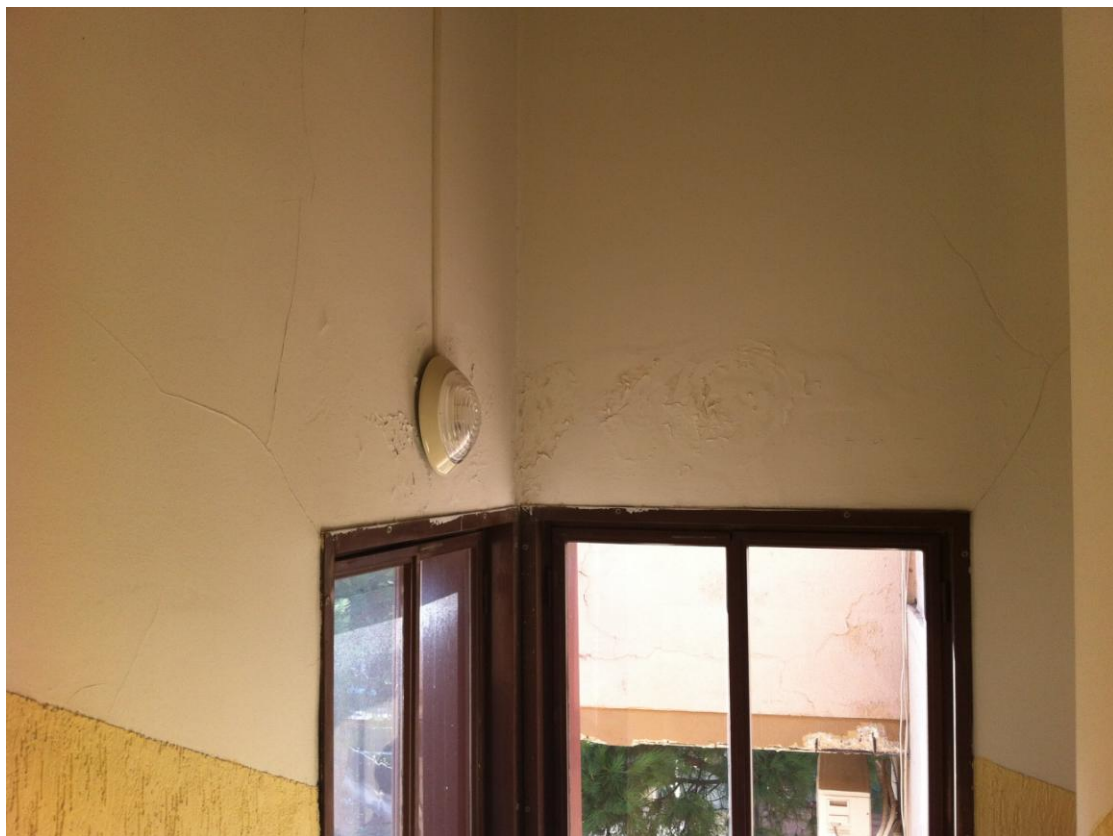
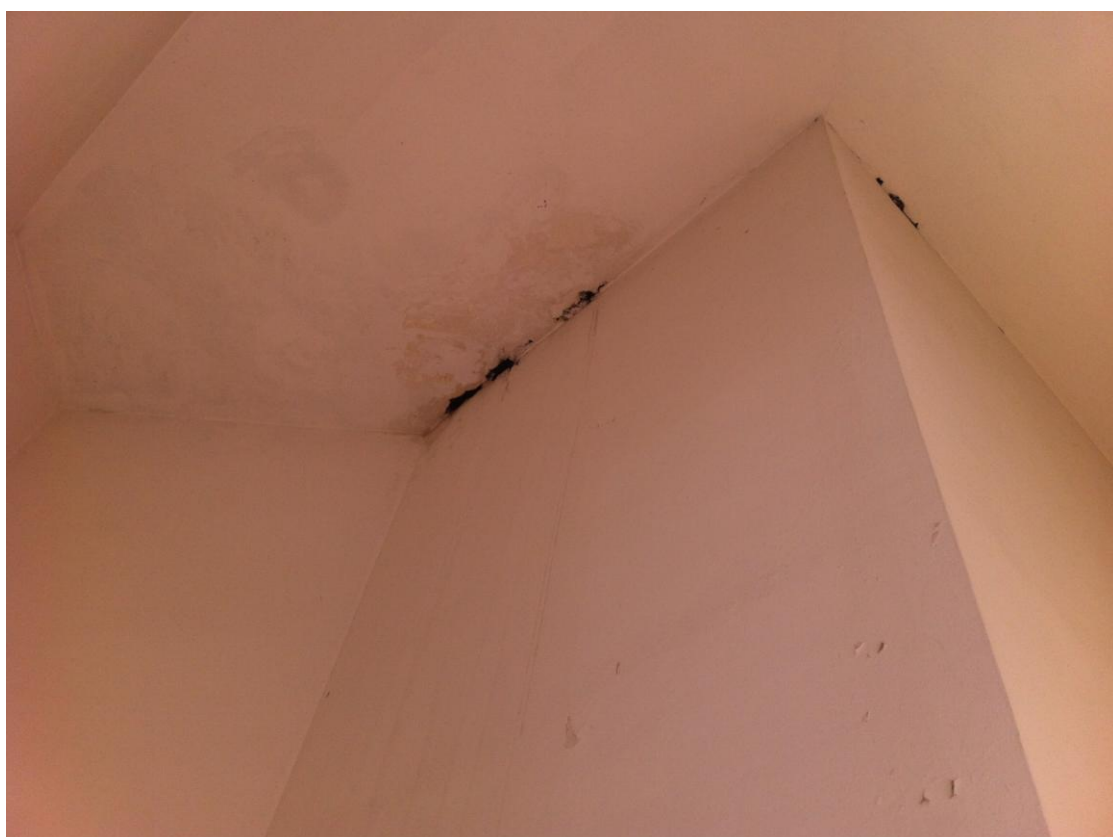
## Parti comuni

- o parti comuni: la pavimentazione delle scale e dei piani intermedi è quella originaria; le pareti presentano, in alcuni punti, crepe e macchie di umidità che richiedono interventi di risanamento; gli infissi sono quelli originari con problemi di tenuta agli agenti atmosferici; il piano interrato non è rifinito.

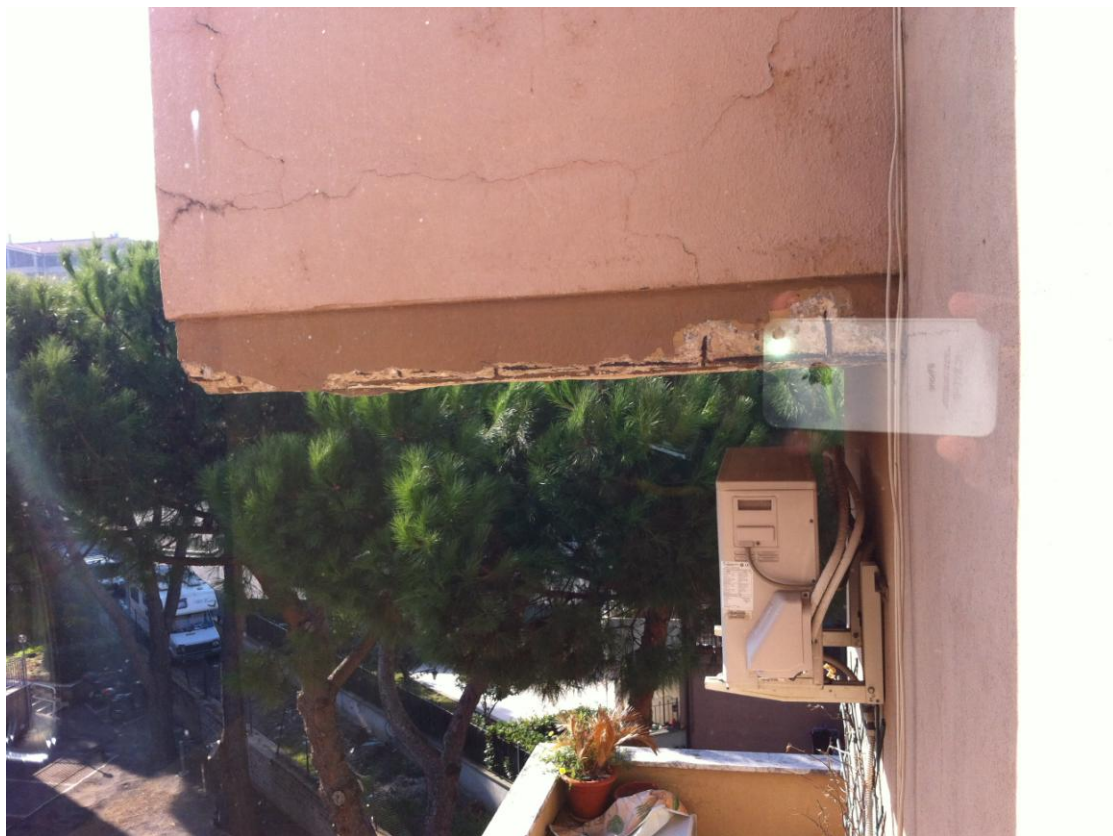
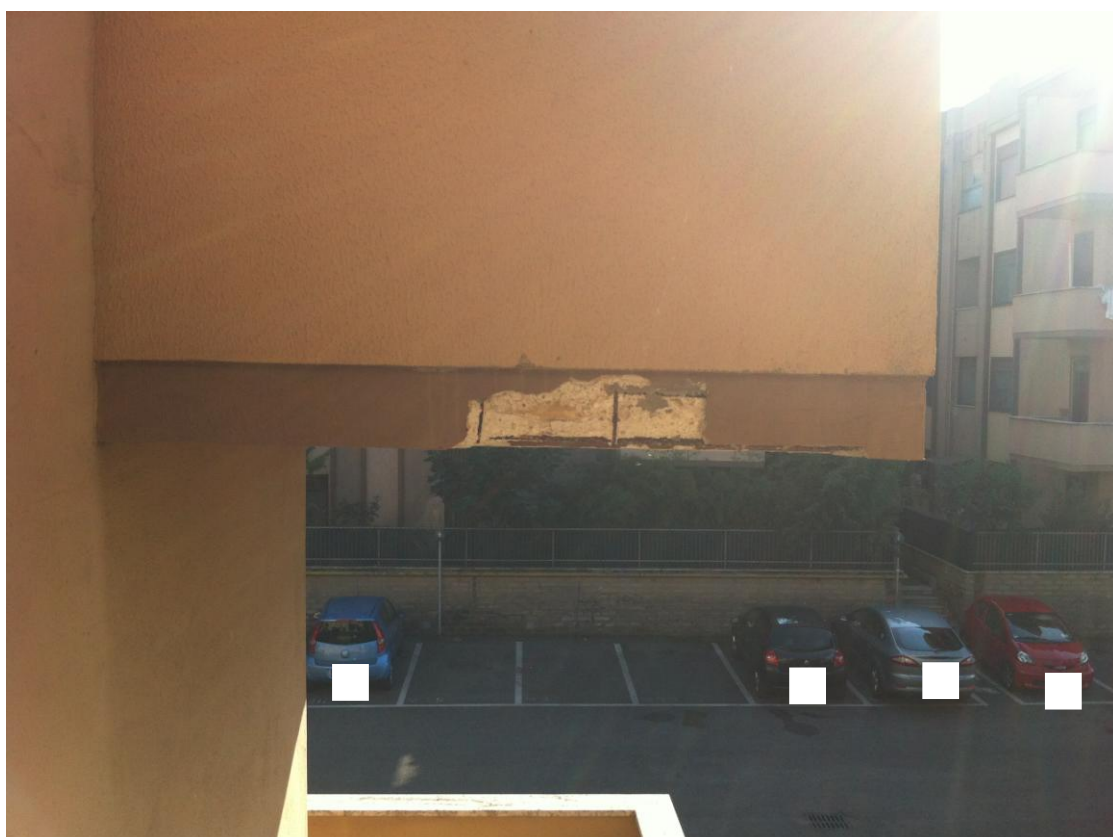
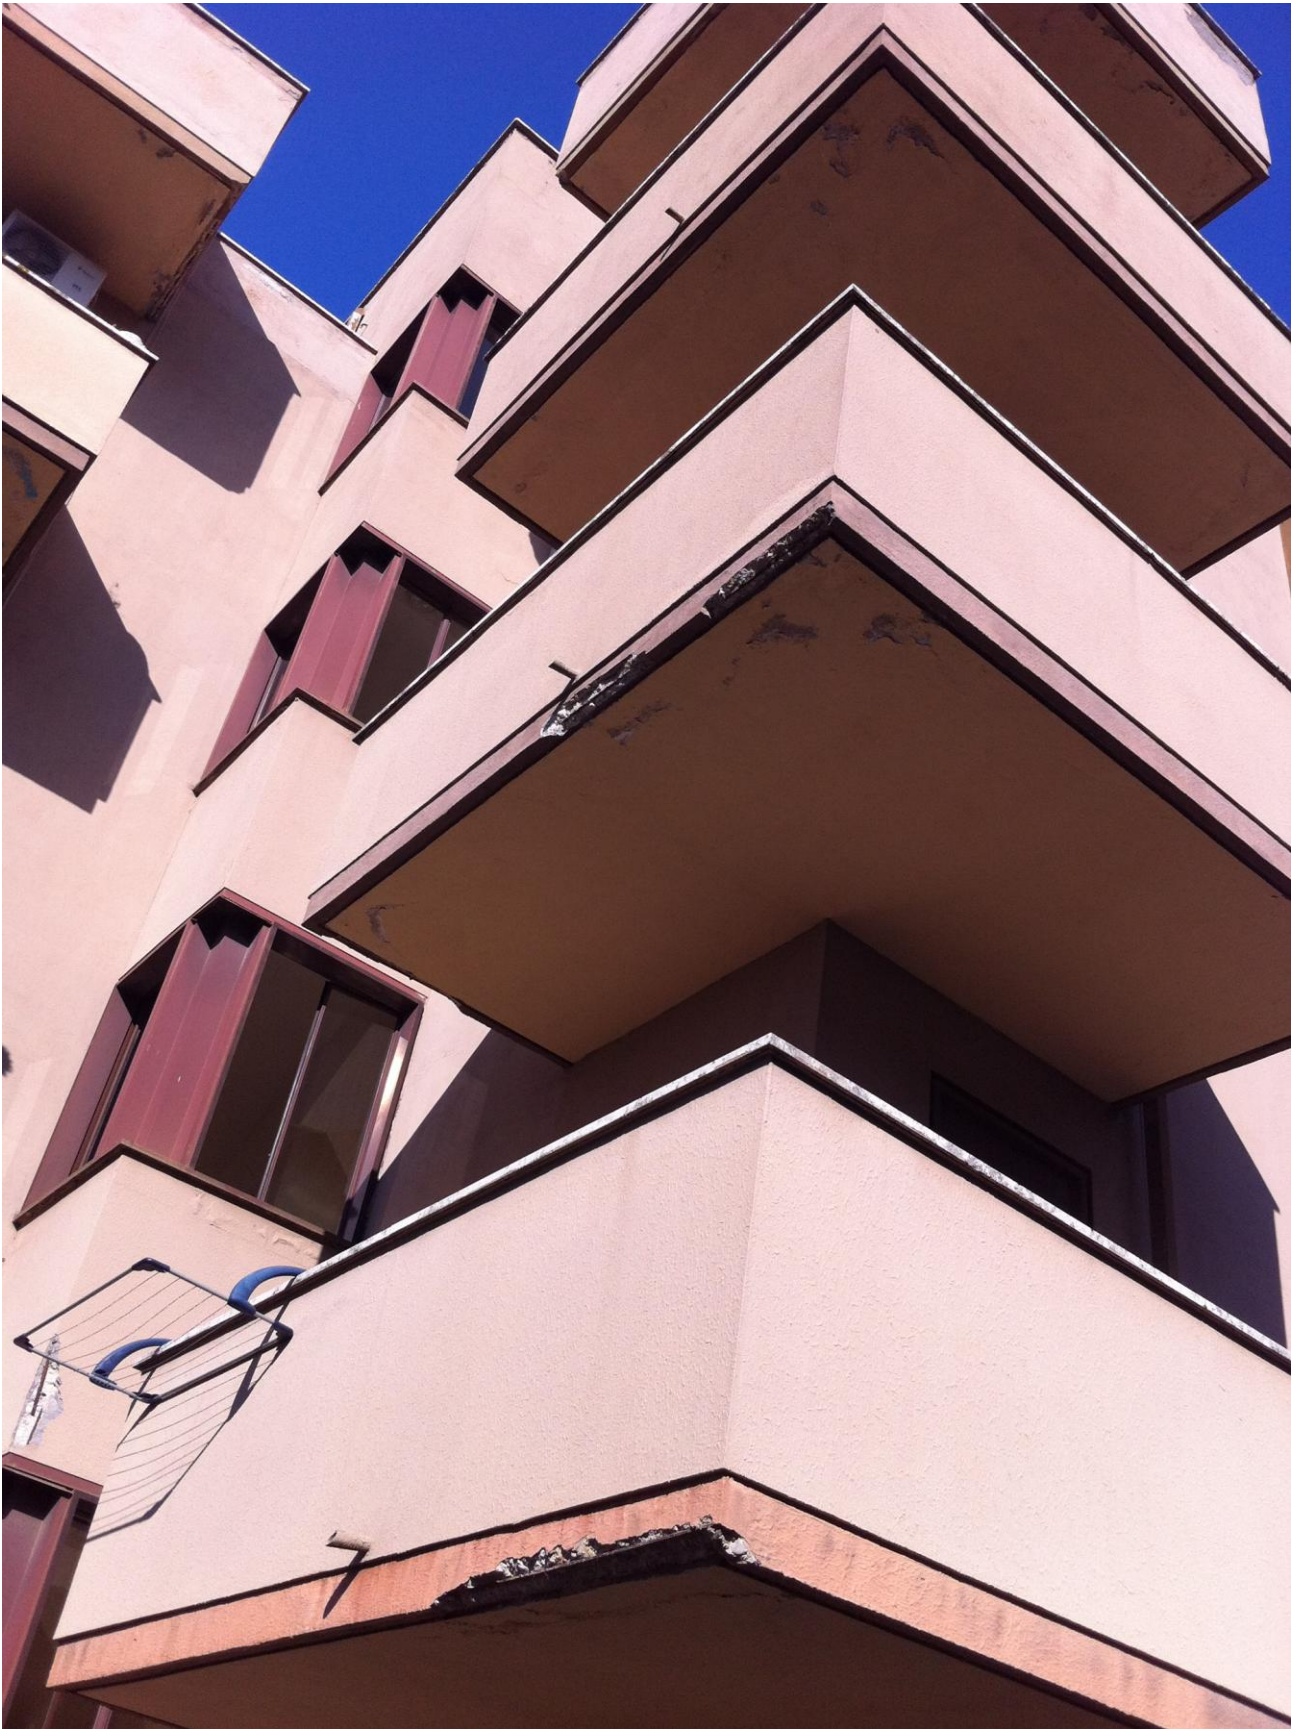
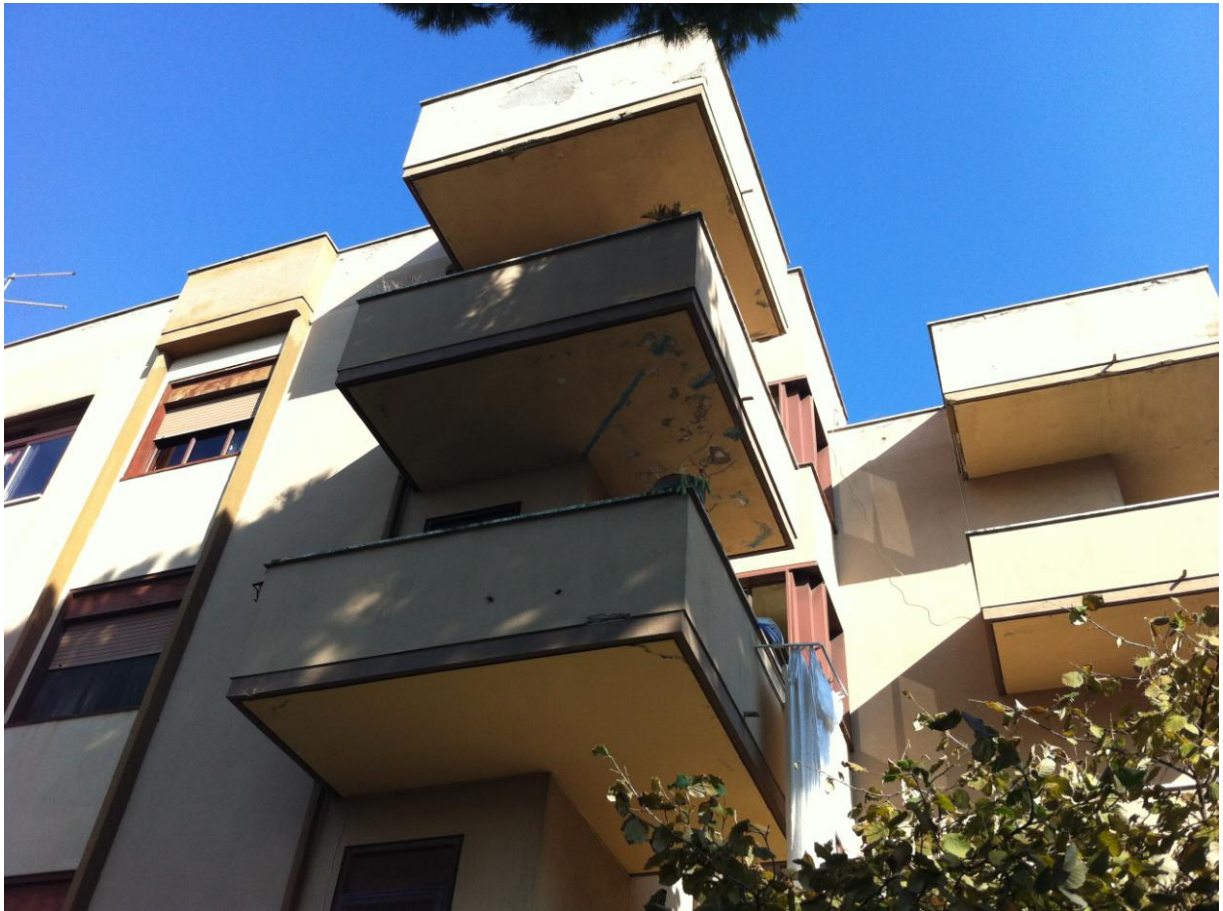
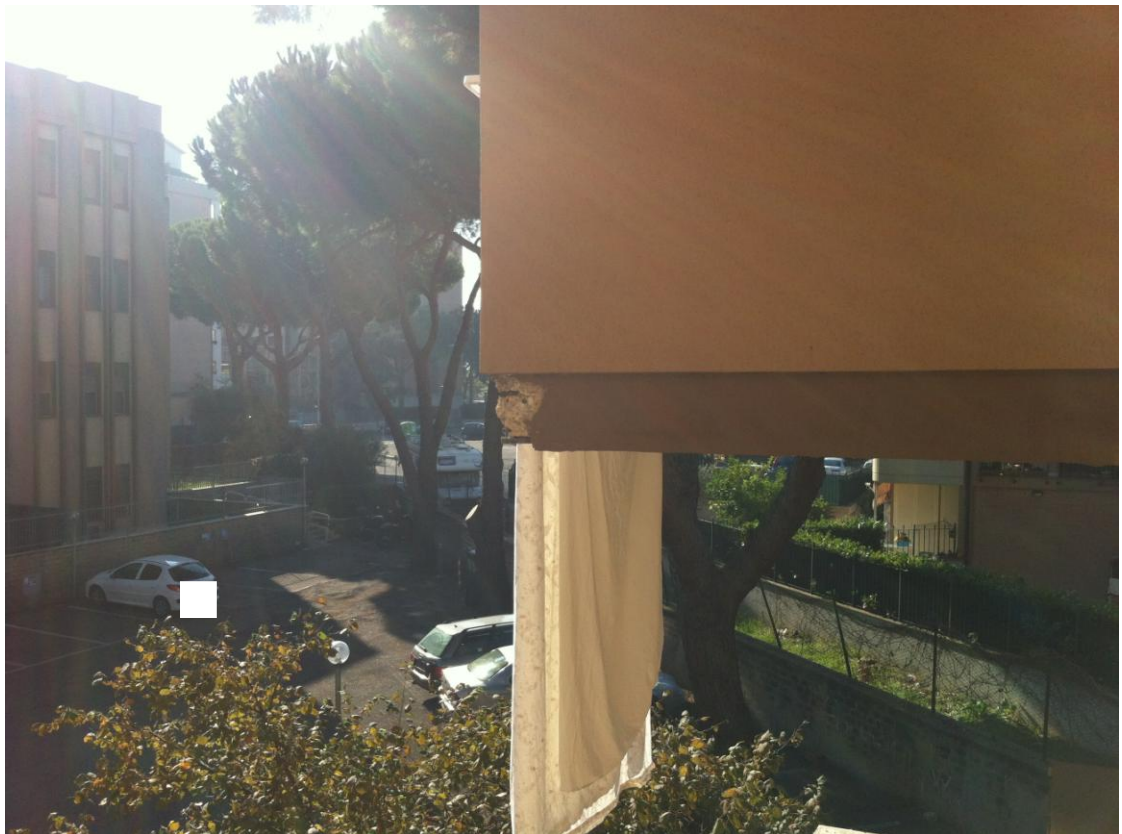
Esterno edificio

- o I prospetti esterni sono stati oggetto di ristrutturazioni in epoca non recente e si presentano in uno stato conservativo **scadente** a causa del distacco di parti di calcestruzzo degradato in corrispondenza di balconi e cordoli per la ruggine che forma il ferro sottostante. Inoltre, sono presenti alcune zone di sfaldamento dell'intonaco e altre con macchie di umidità.
