MARINA MILITARE

DIREZIONE DEL GENIO MILITARE PER LA MARINA –  
ROMA

PALAZZINA N. 26 - ALLOGGIO MRM 0343 -

CIAMPINO (RM) Via Mura dei Francesi, 195

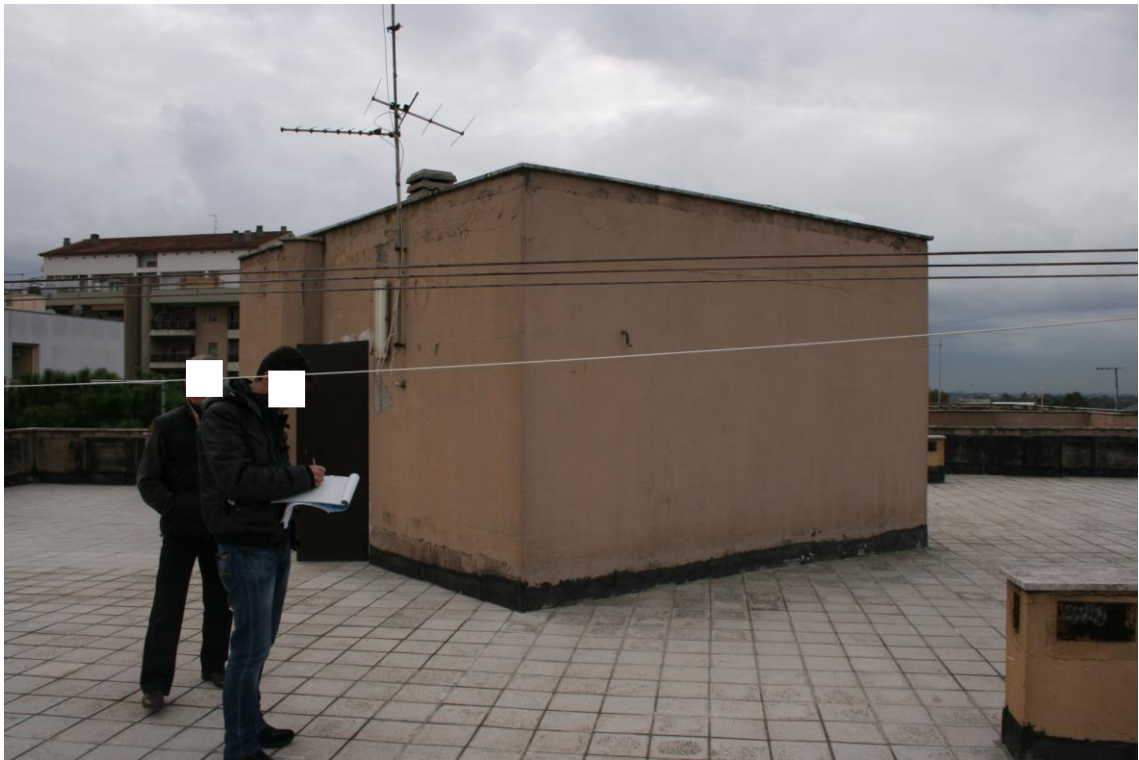
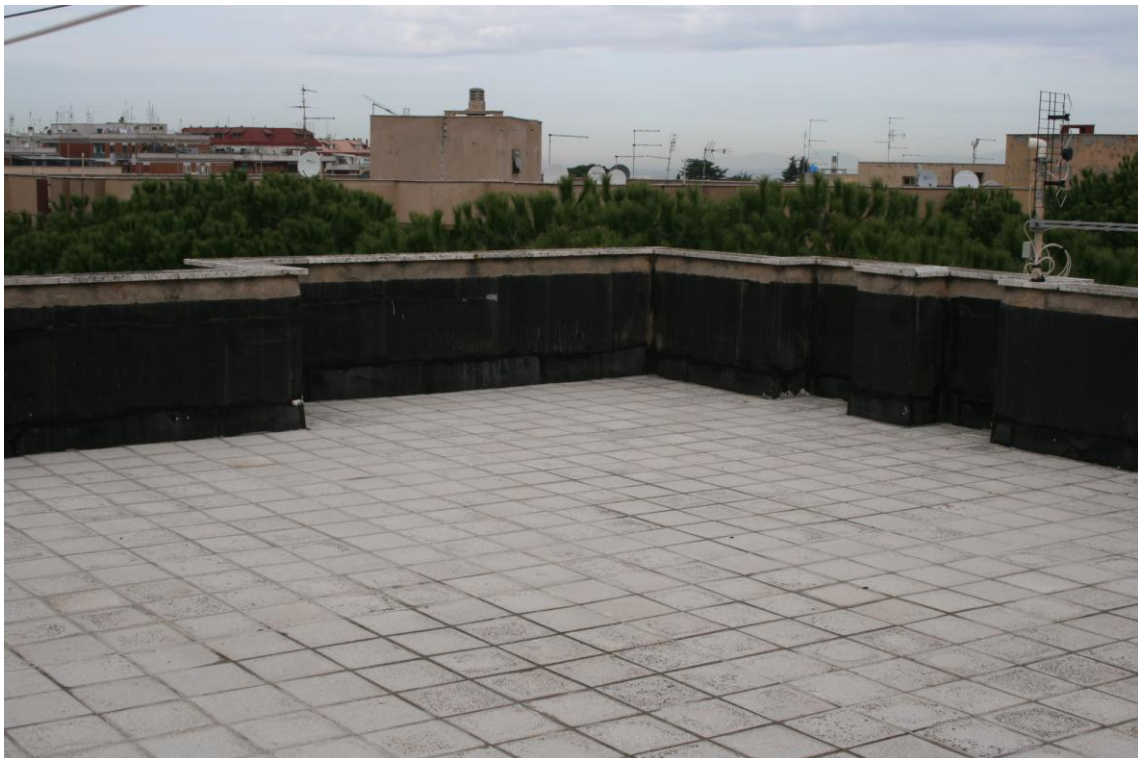
Copertura

- La copertura è stata oggetto di rinnovamento in epoca non recente;
- l'impianto elettrico è quello originario ed è privo della certificazione (**scadente**);

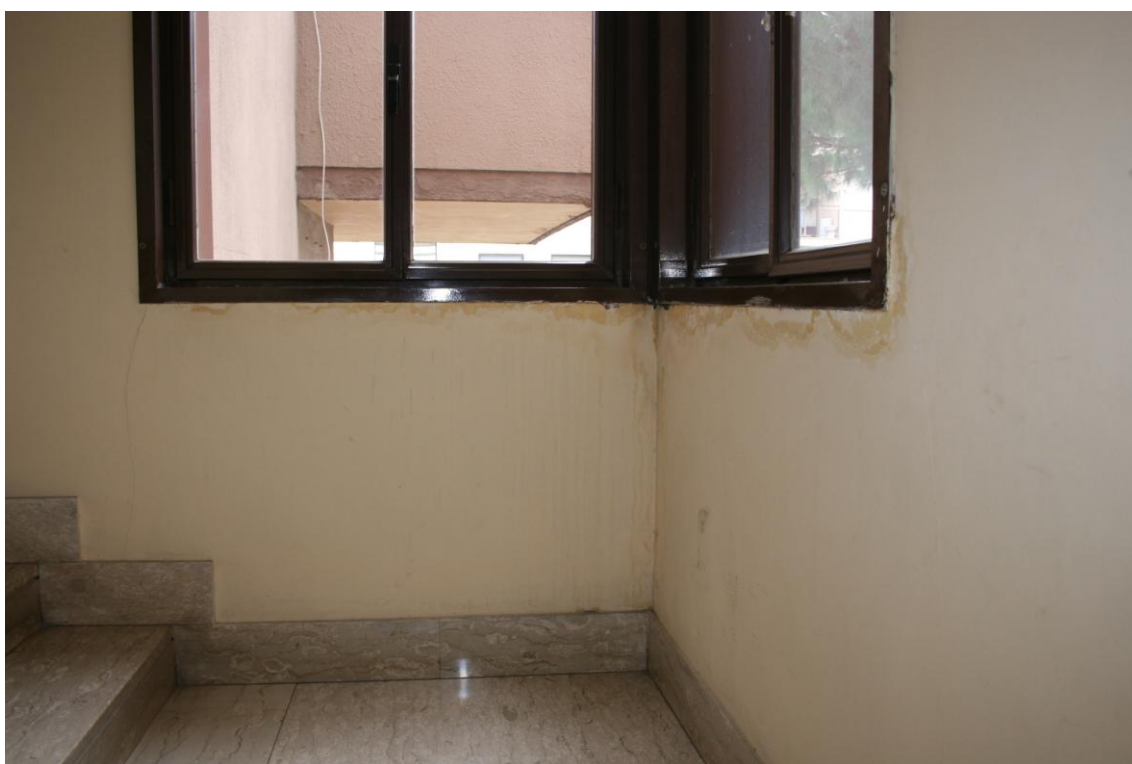
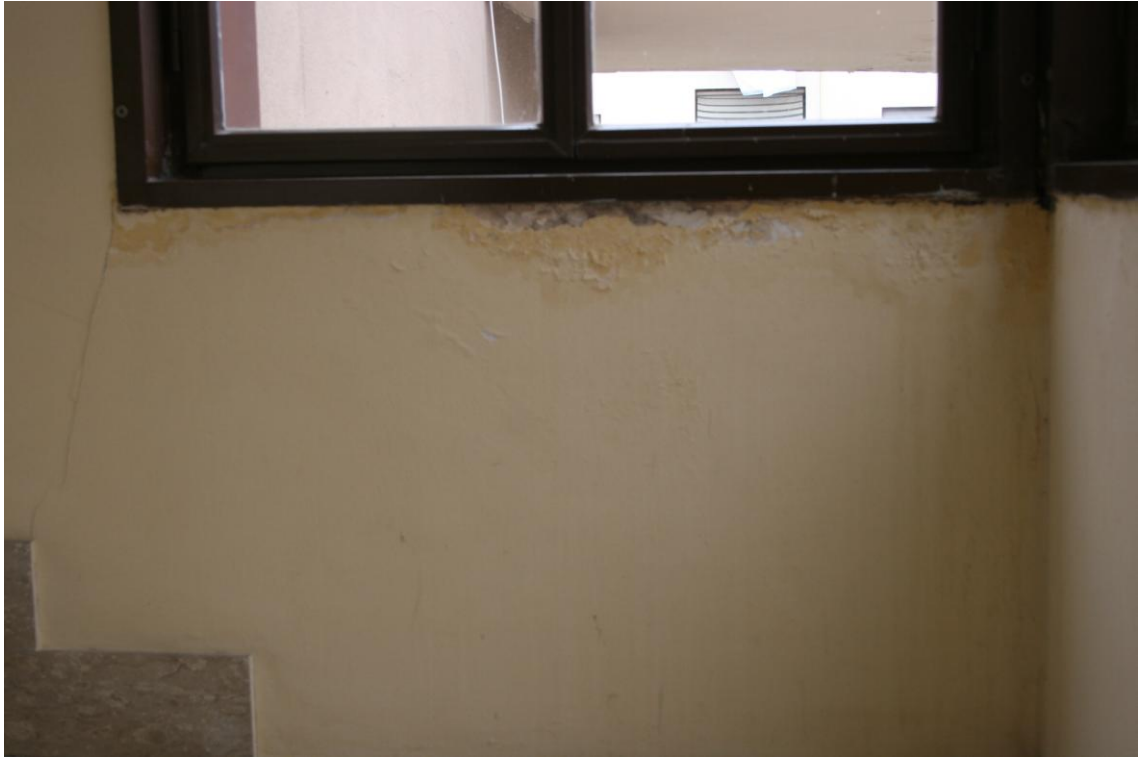
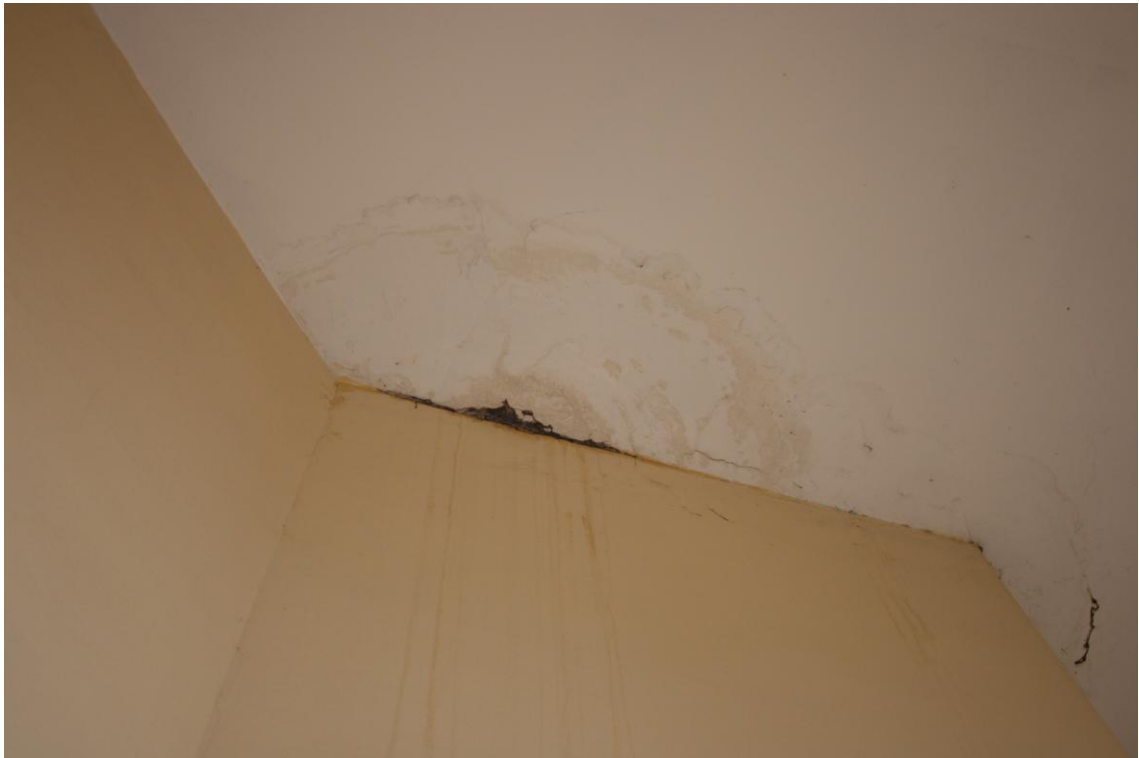
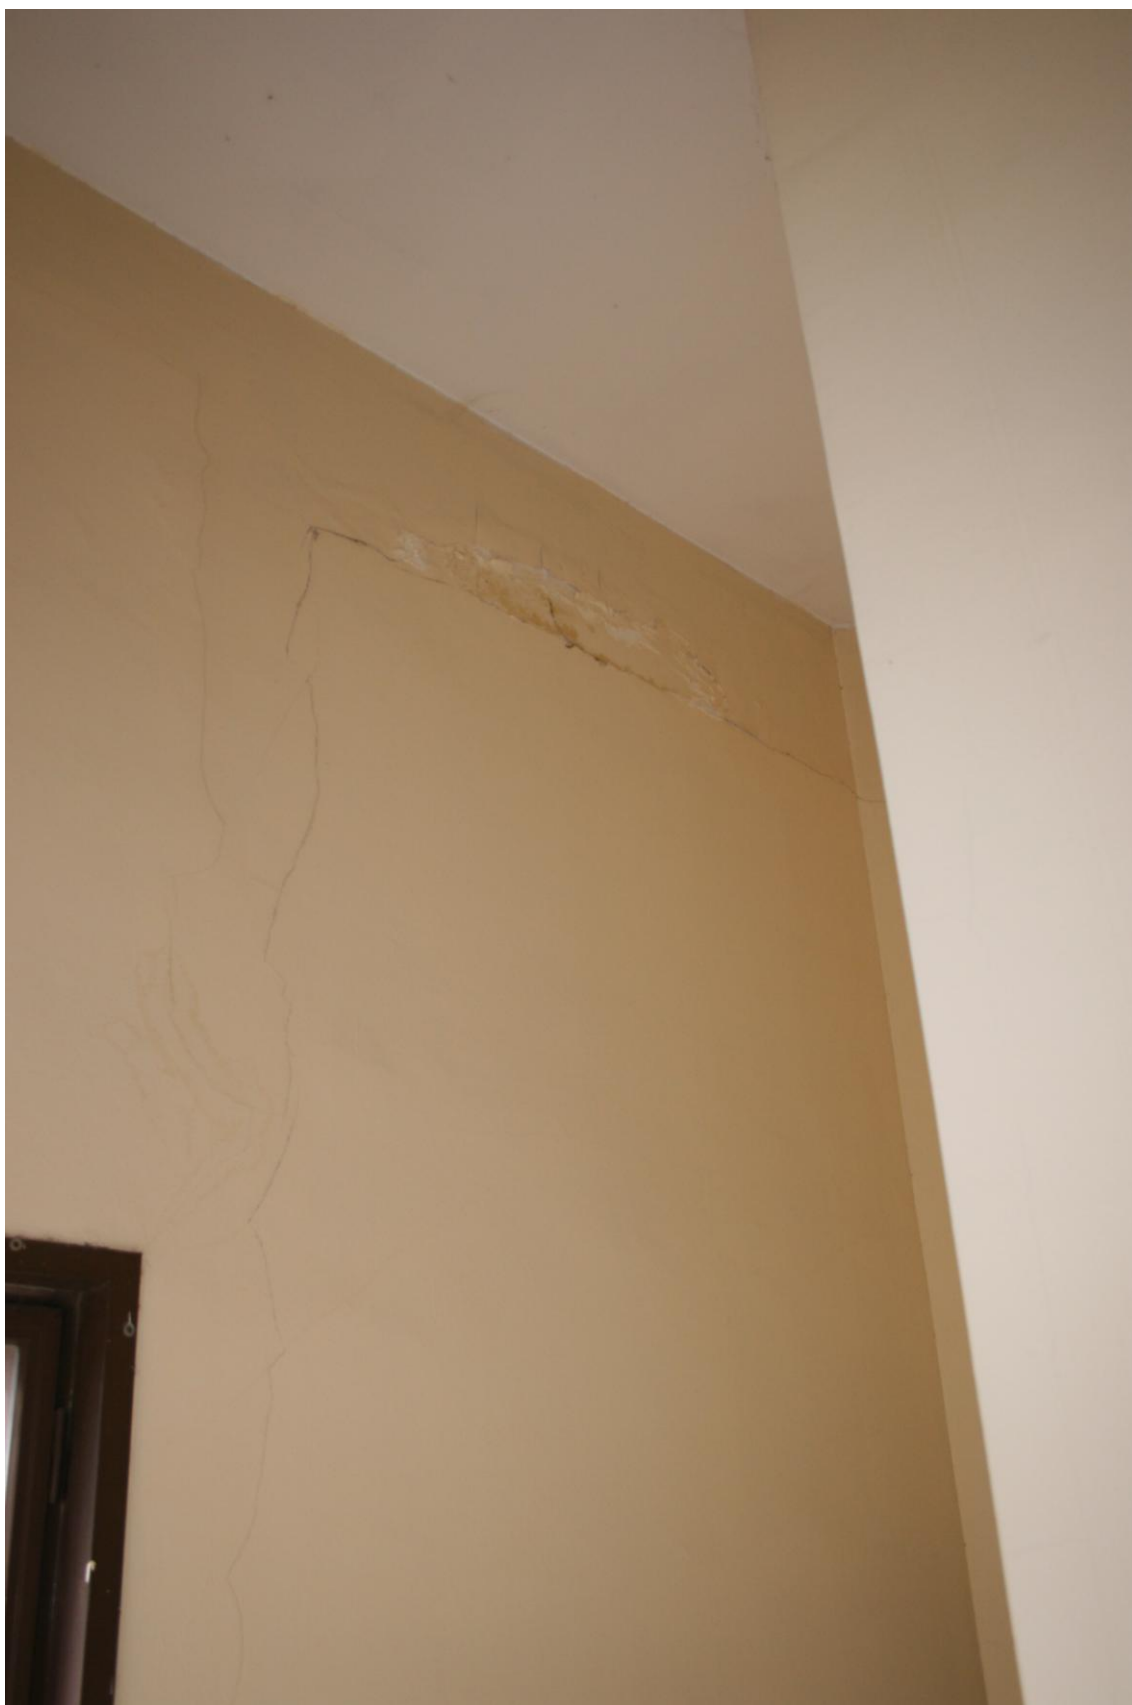
Parti comuni

- la porta di accesso si presenta in uno stato conservativo accettabile;
- parti comuni: la pavimentazione delle scale e dei piani intermedi è quella originaria; le pareti presentano, in alcuni punti, crepe e macchie di umidità che richiedono interventi di risanamento, gli infissi sono quelli originali con problemi di tenuta agli agenti atmosferici; il torrino necessita di interventi di risanamento; il piano interrato non è rifinito;

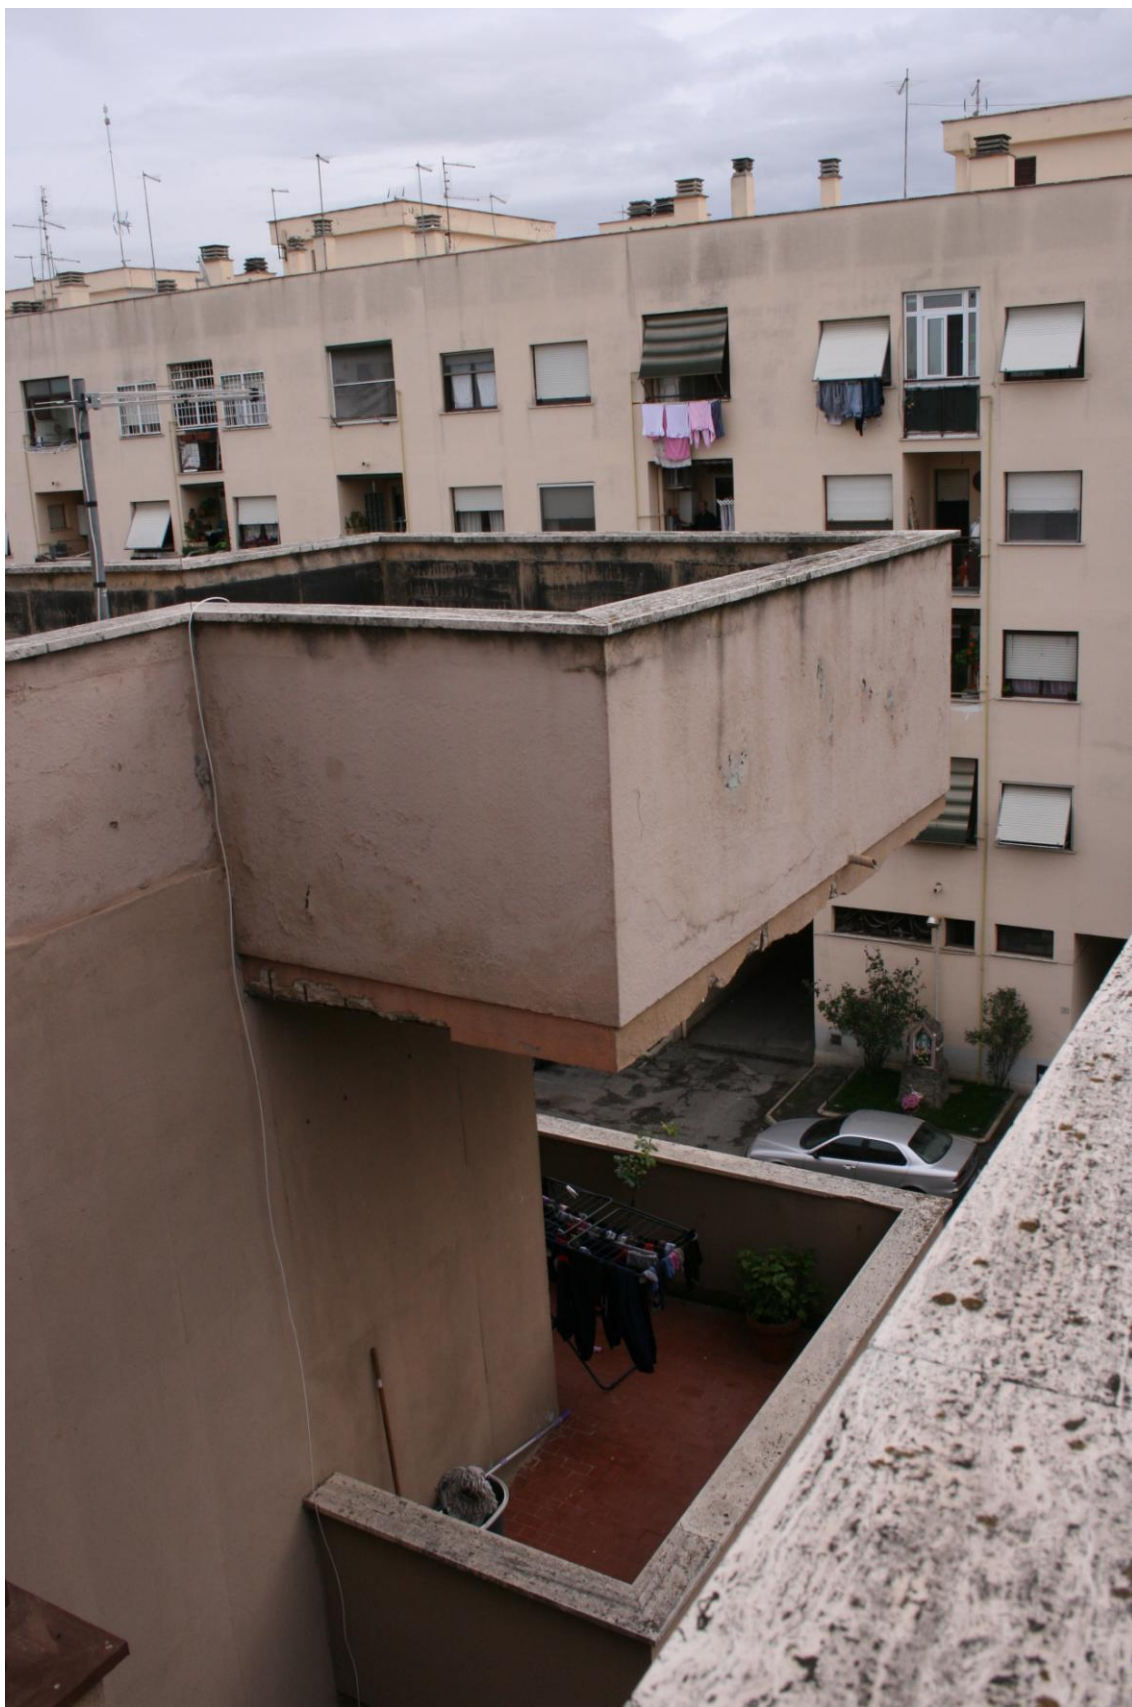
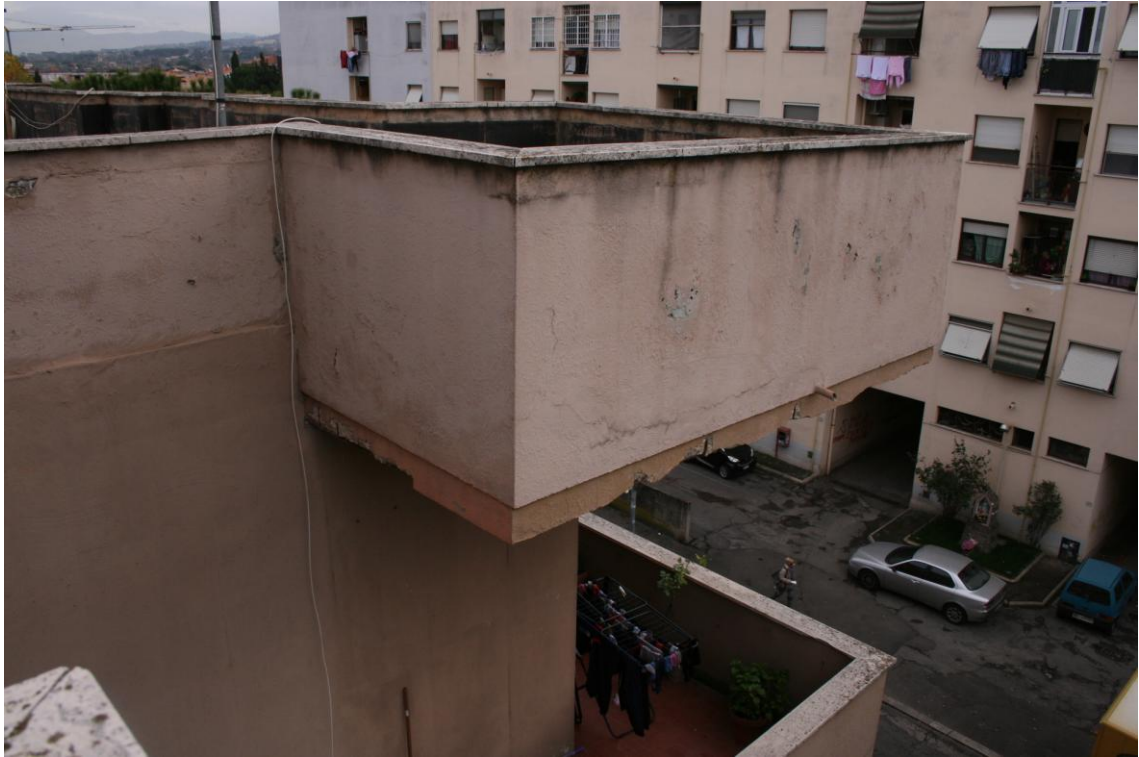
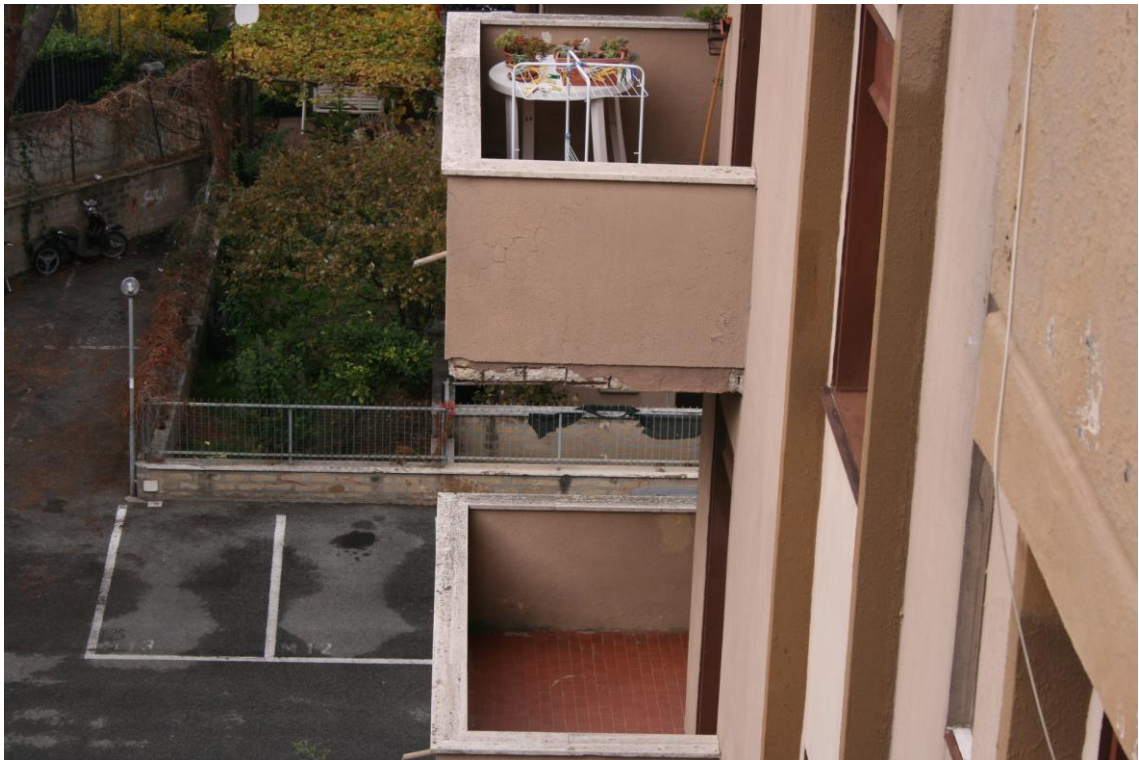
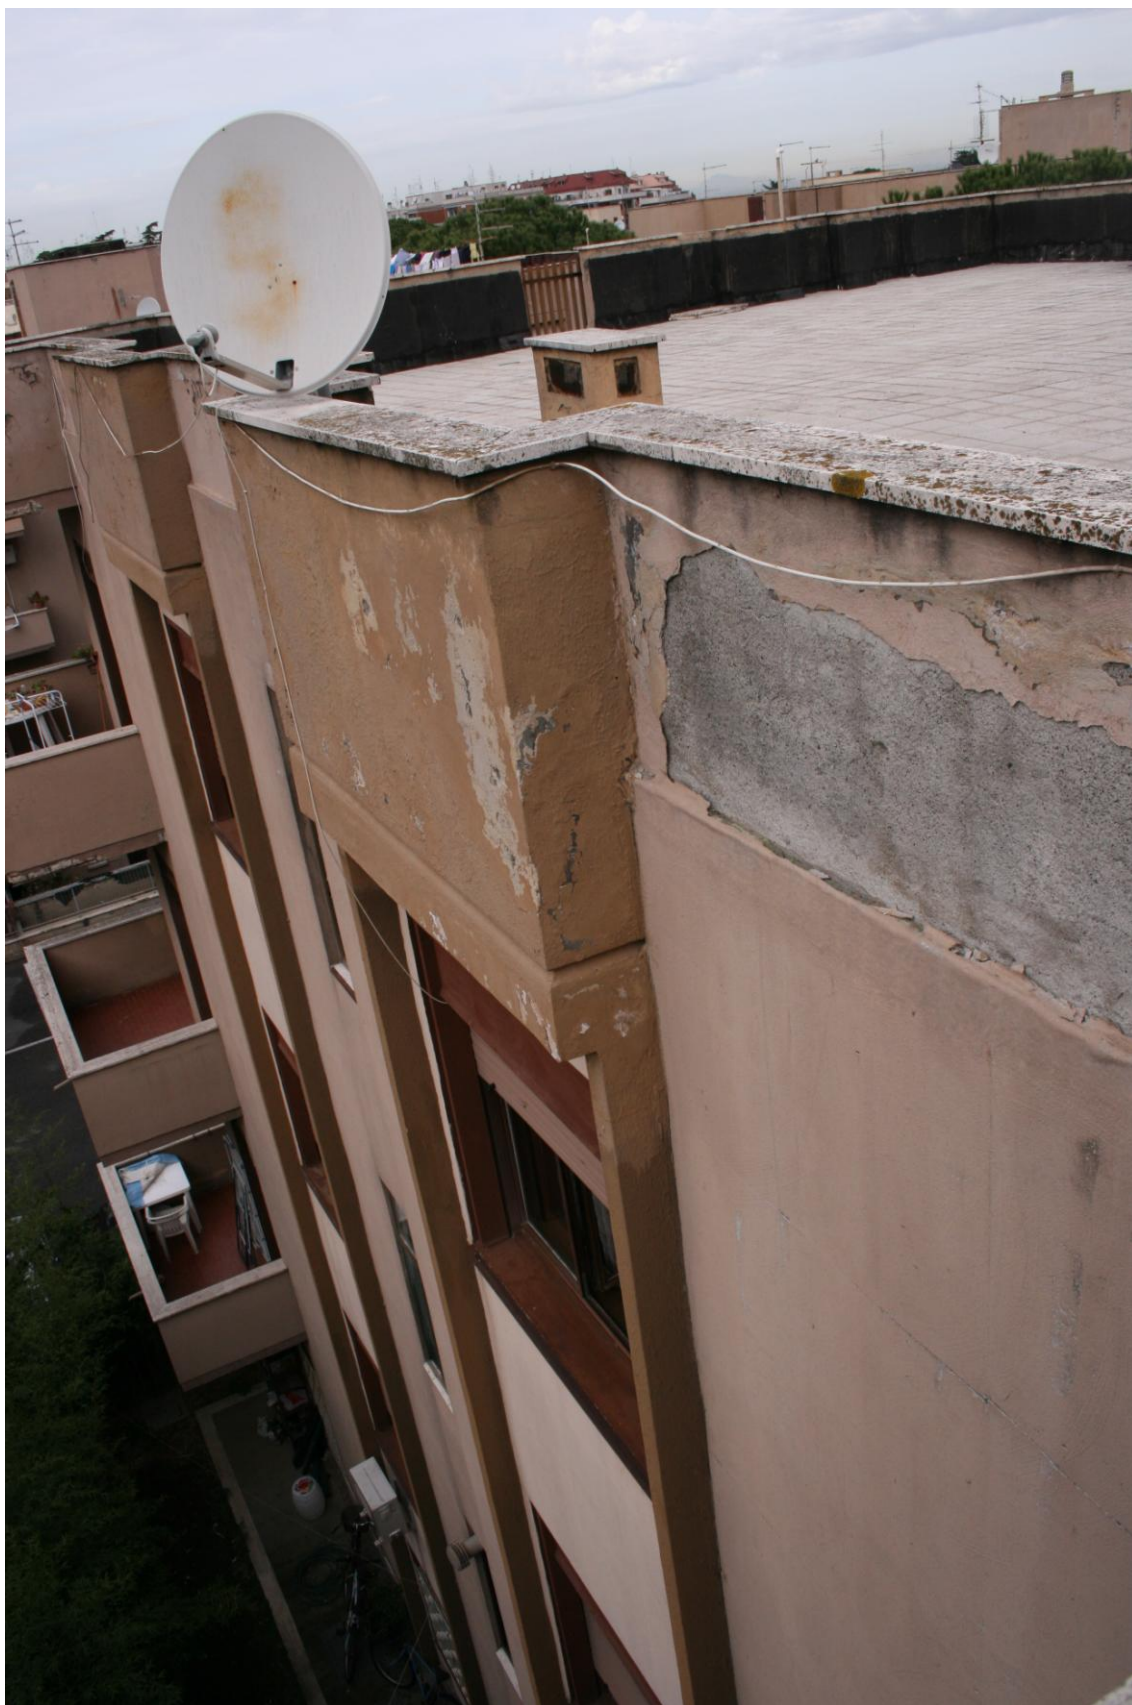
## Paramenti esterni

- I prospetti esterni sono stati oggetto di ristrutturazioni in epoca non recente e si presentano in uno stato conservativo **scadente** a causa del distacco di parti di calcestruzzo degradato in corrispondenza di balconi e cordoli per la ruggine che forma il ferro sottostante. Inoltre, sono presenti diverse zone di sfaldamento dell'intonaco ed altre con macchie di umidità.
