MARINA MILITARE

DIREZIONE DEL GENIO MILITARE PER LA MARINA –  
ROMA

RELAZIONE TECNICO – DESCRITTIVA  
PALAZZINA N. 26 - ALLOGGIO MRM 0345 -

CIAMPINO (RM) Via Mura dei Francesi, 195

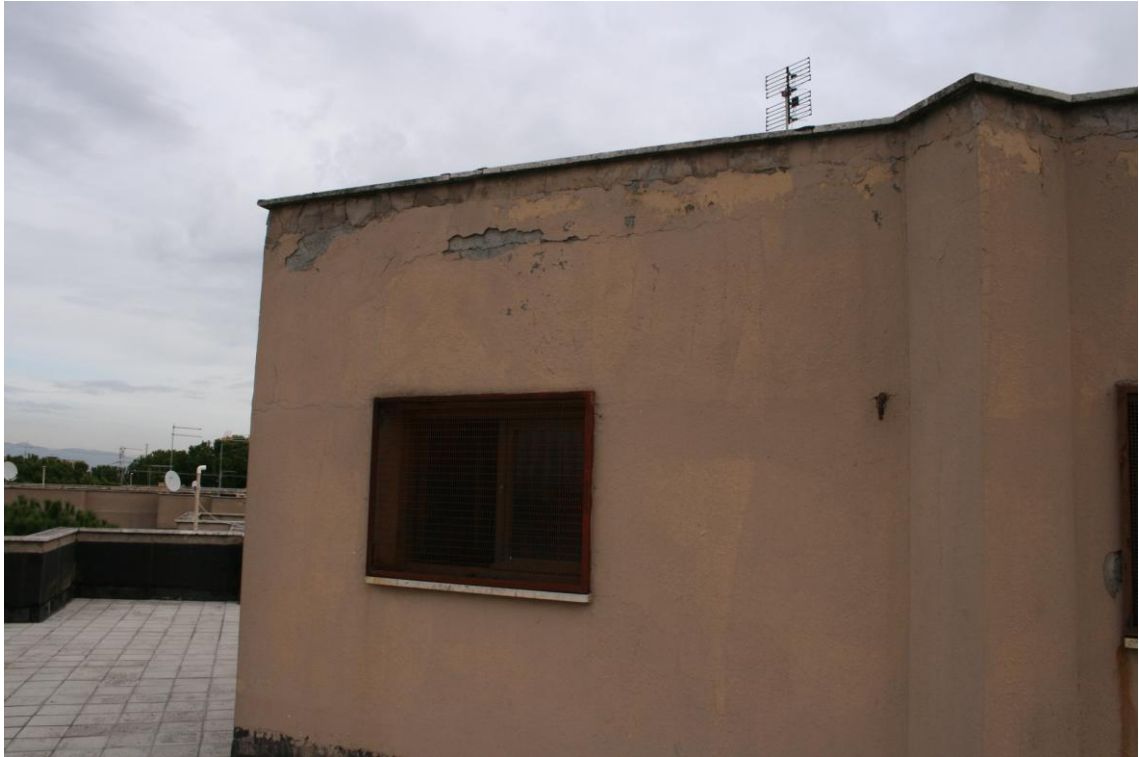
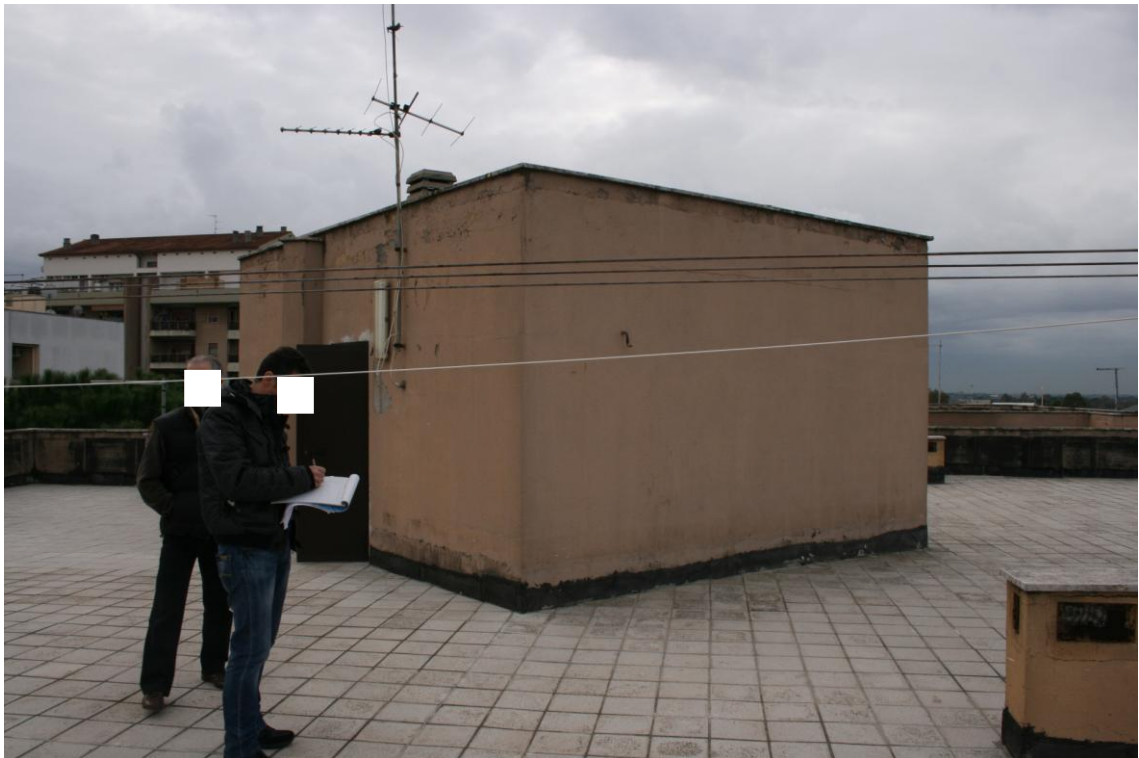
Documentazione fotografica edificio  
Torrino

- o la porta di accesso si presenta in uno stato conservativo accettabile;
- o parti comuni: la pavimentazione delle scale e dei piani intermedi è quella originaria; le pareti presentano, in alcuni punti, crepe e macchie di umidità che richiedono interventi di risanamento, gli infissi sono quelli originali con problemi di tenuta agli agenti atmosferici; il torrino necessita di interventi di risanamento; il piano interrato non è rifinito;

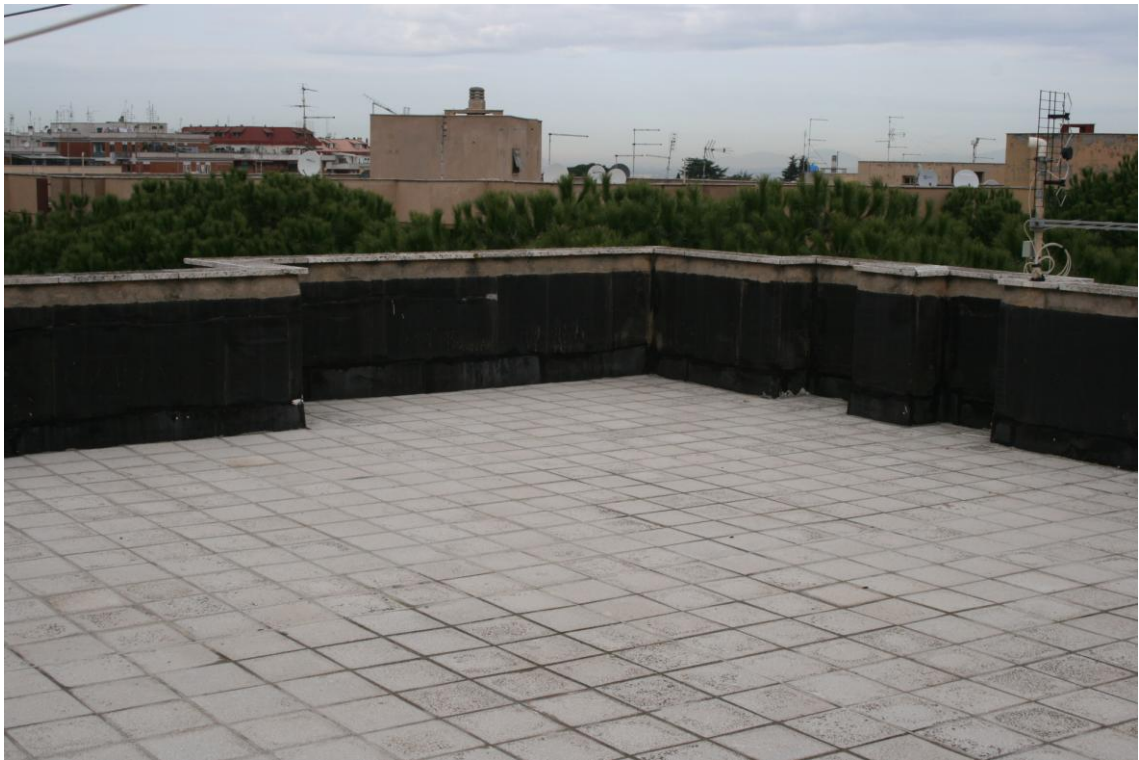
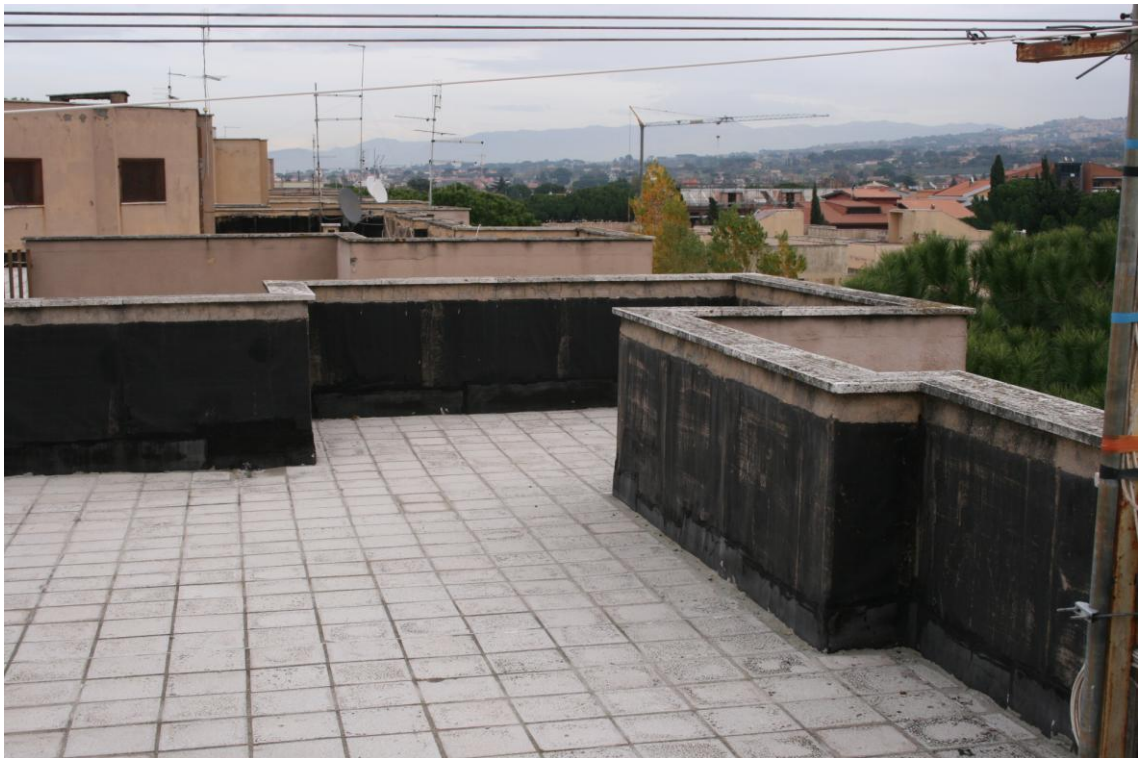
## Copertura

- o La copertura è stata oggetto di rinnovamento in epoca non recente;
- o l'impianto elettrico è quello originario ed è privo della certificazione (**scadente**);

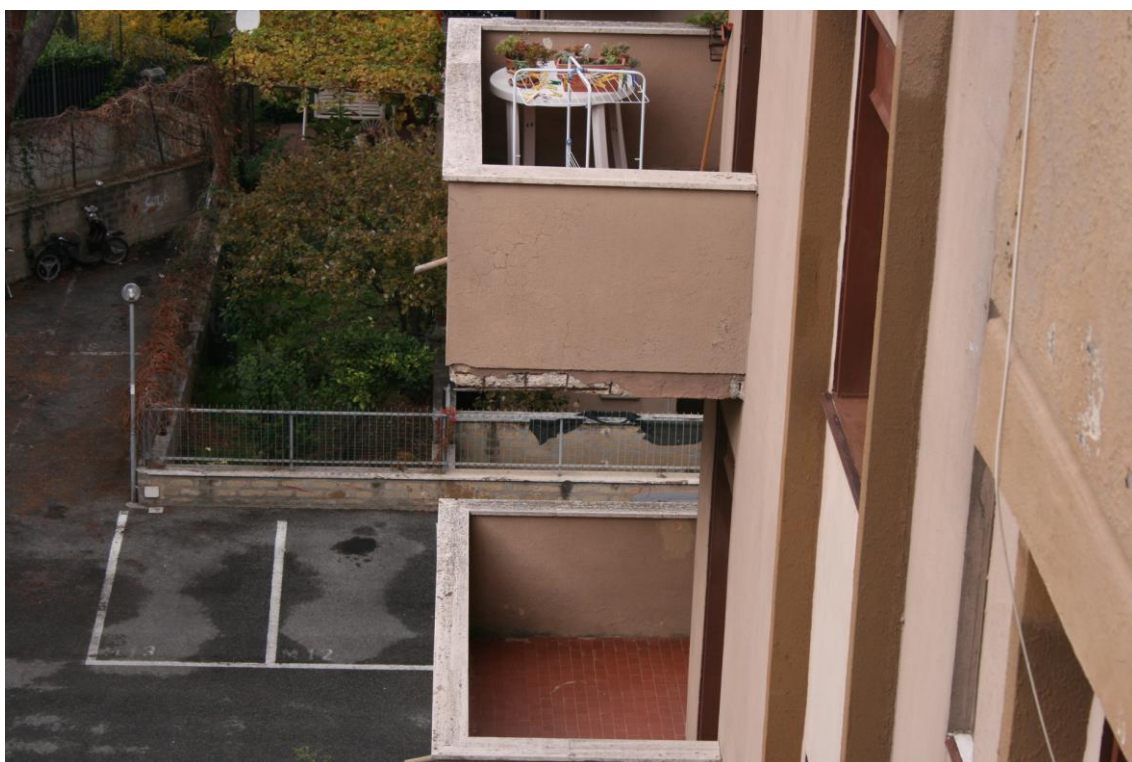
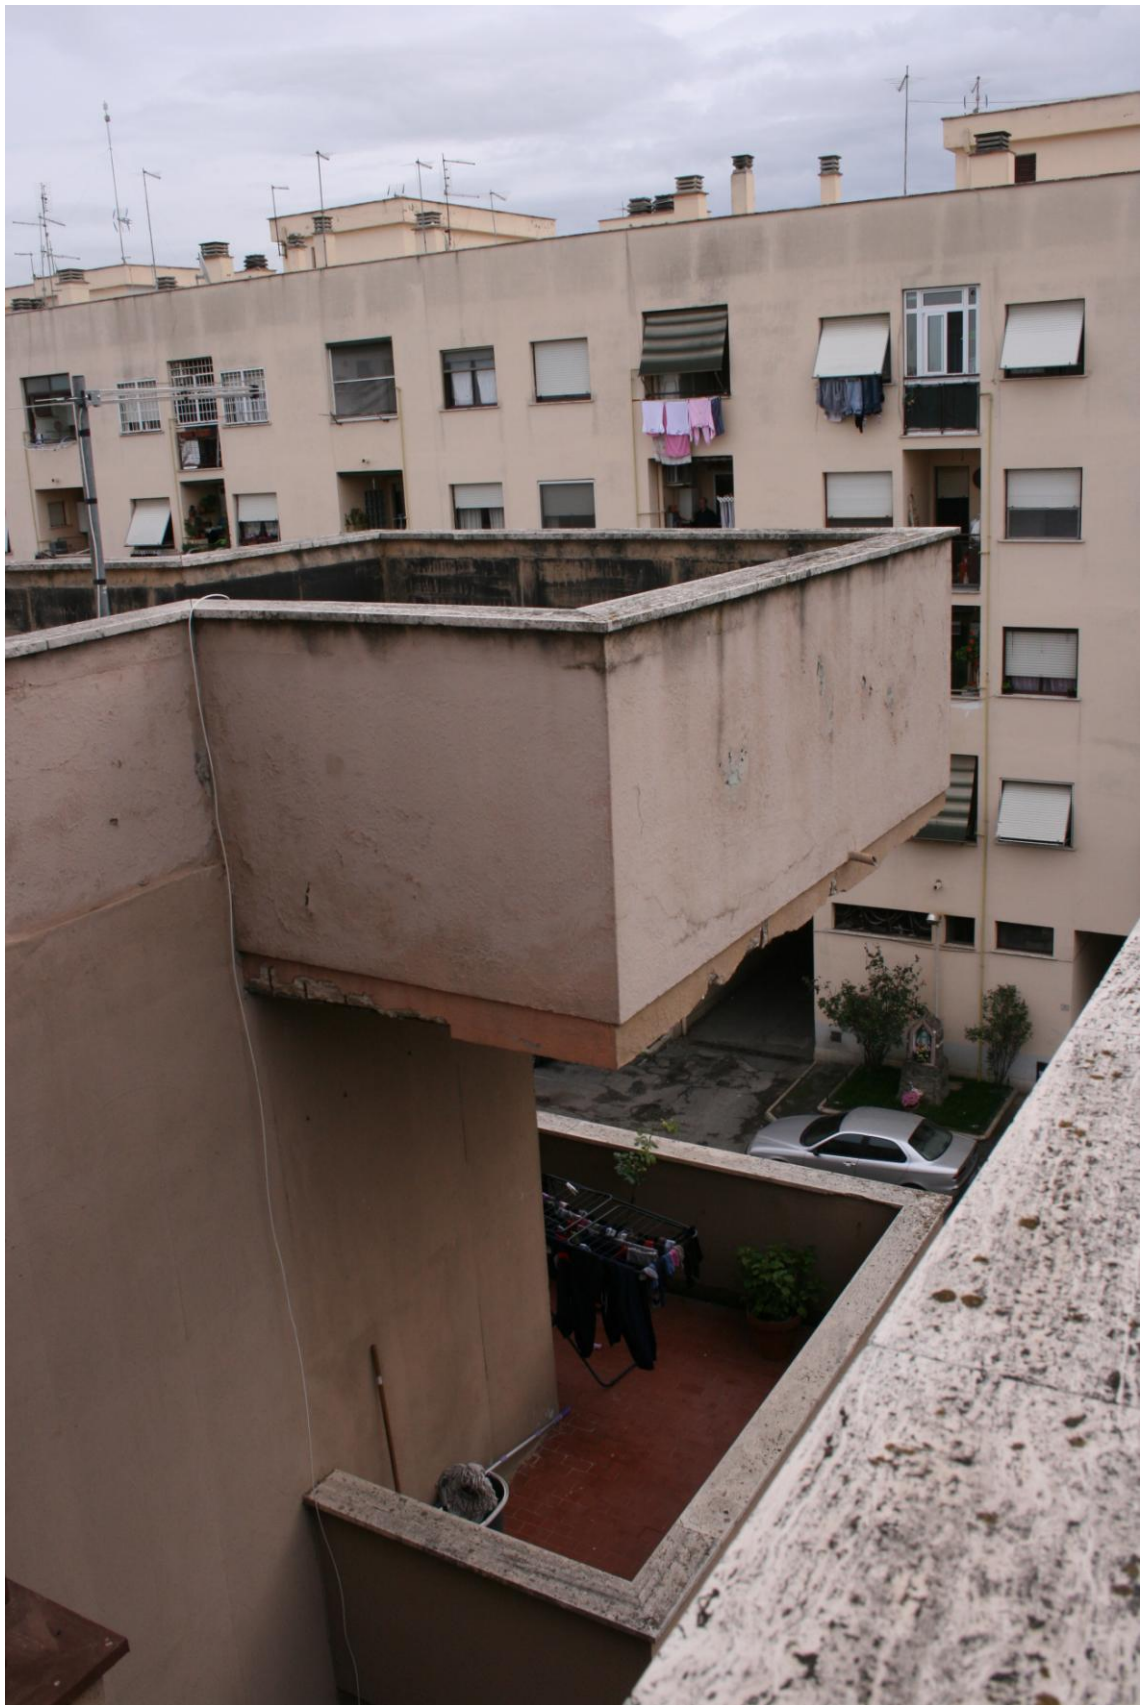
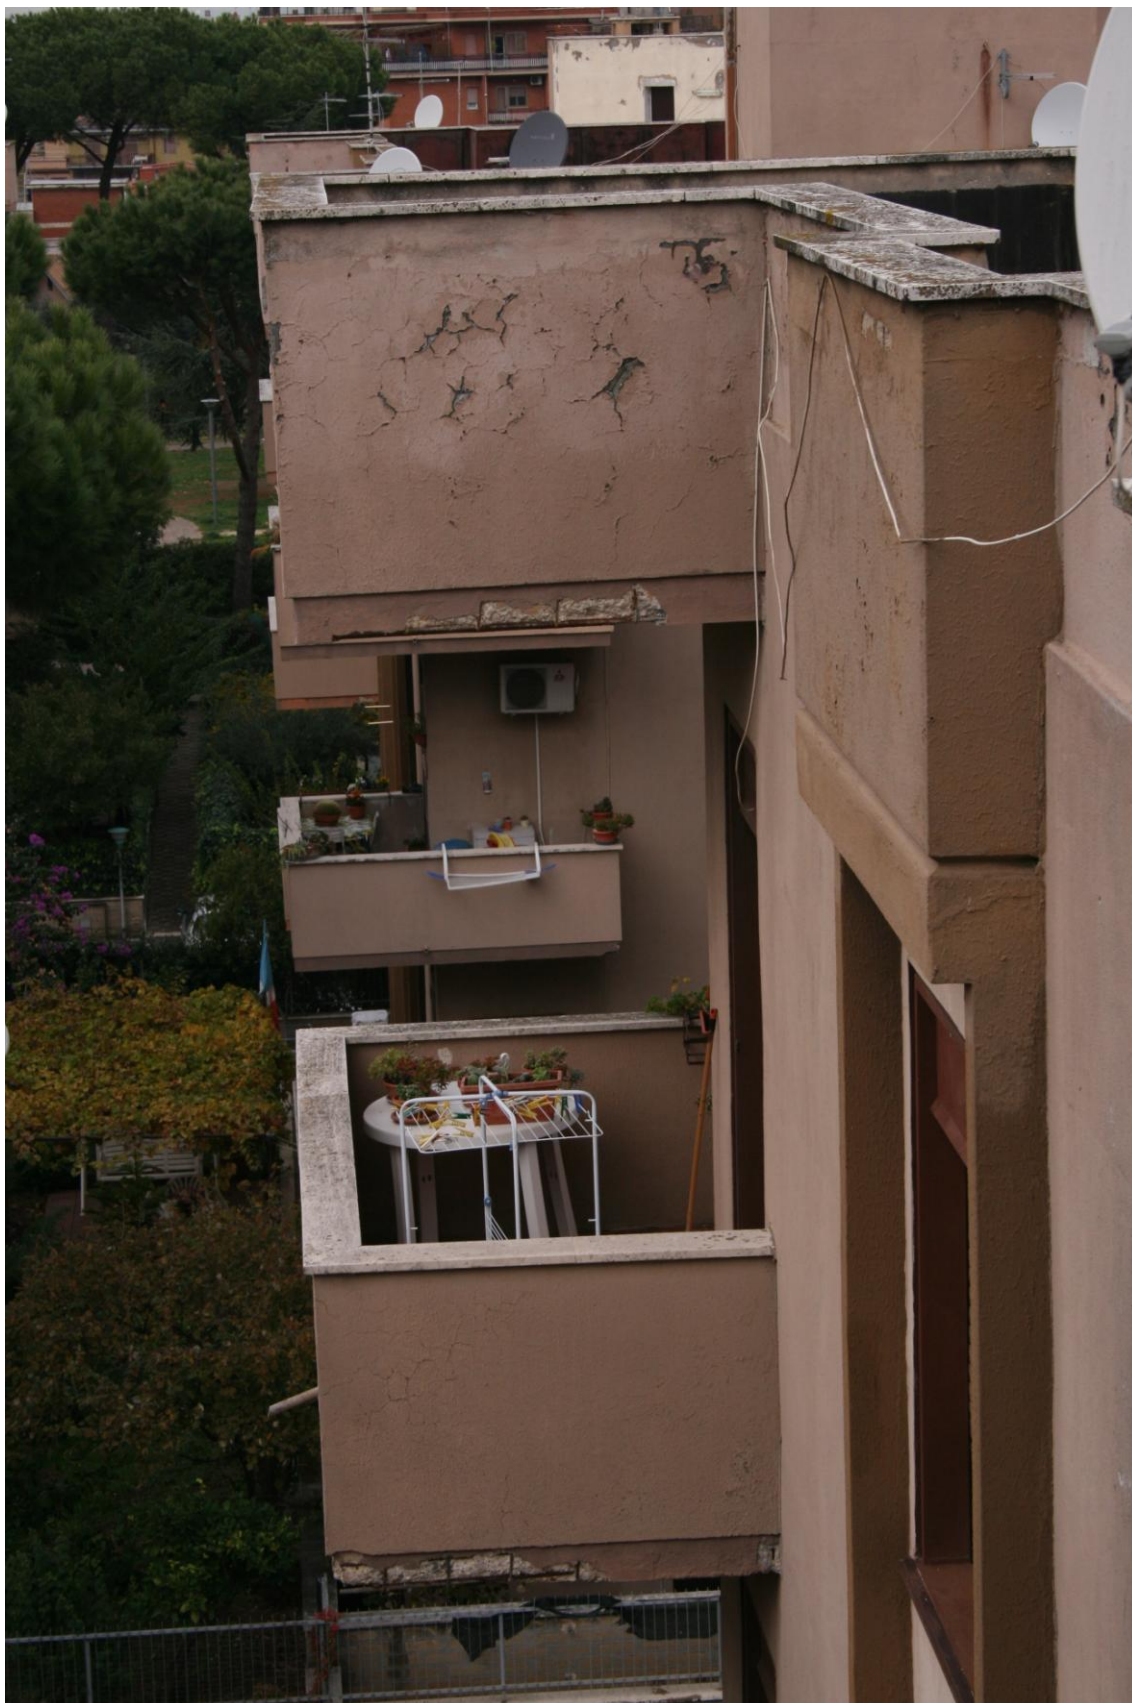
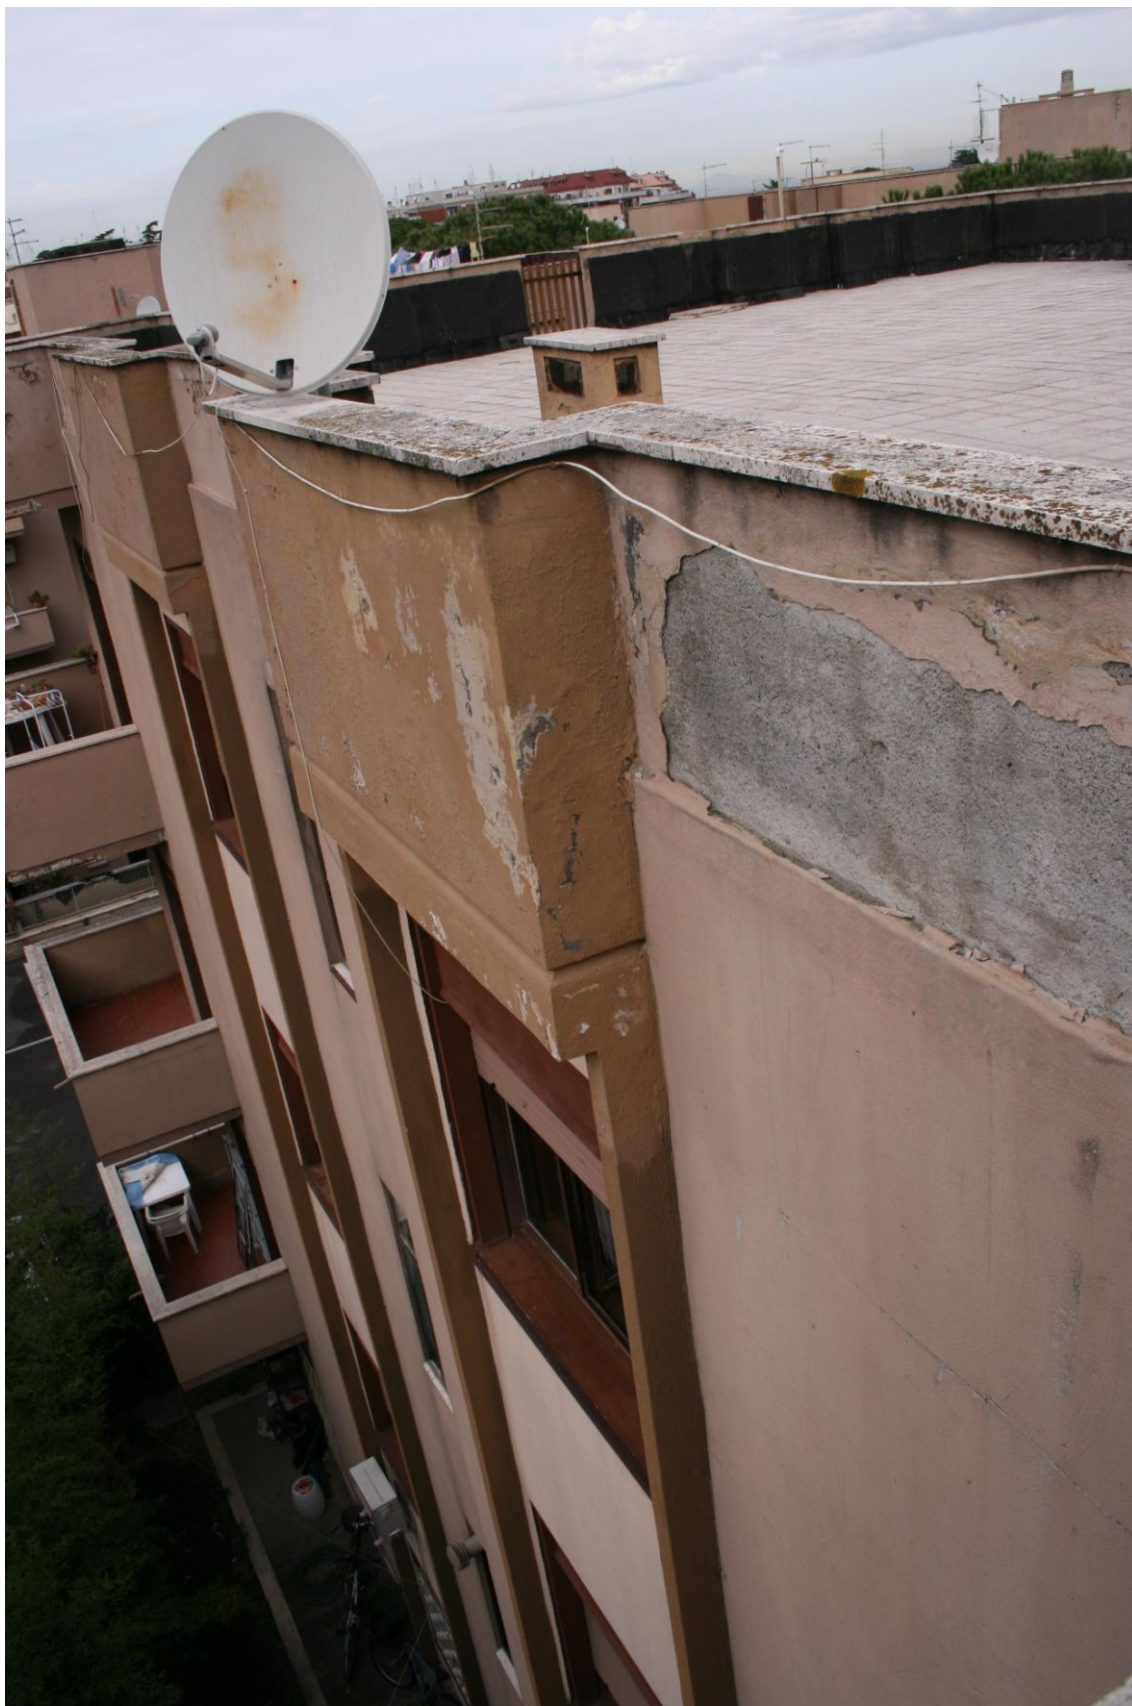
**Paramenti esterni**

- o I prospetti esterni sono stati oggetto di ristrutturazioni in epoca non recente e si presentano in uno stato conservativo **scadente** a causa del distacco di parti di calcestruzzo degradato in corrispondenza di balconi e cordoli per la ruggine che forma il ferro sottostante. Inoltre, sono presenti diverse zone di sfaldamento dell'intonaco ed altre con macchie di umidità.
