DIREZIONE DEL GENIO MILITARE PER LA MARINA –  
ROMA

RELAZIONE TECNICO – DESCRITTIVA  
PALAZZINA N. 26 - ALLOGGIO MRM 0346 -

CIAMPINO (RM) Via Mura dei Francesi, 195

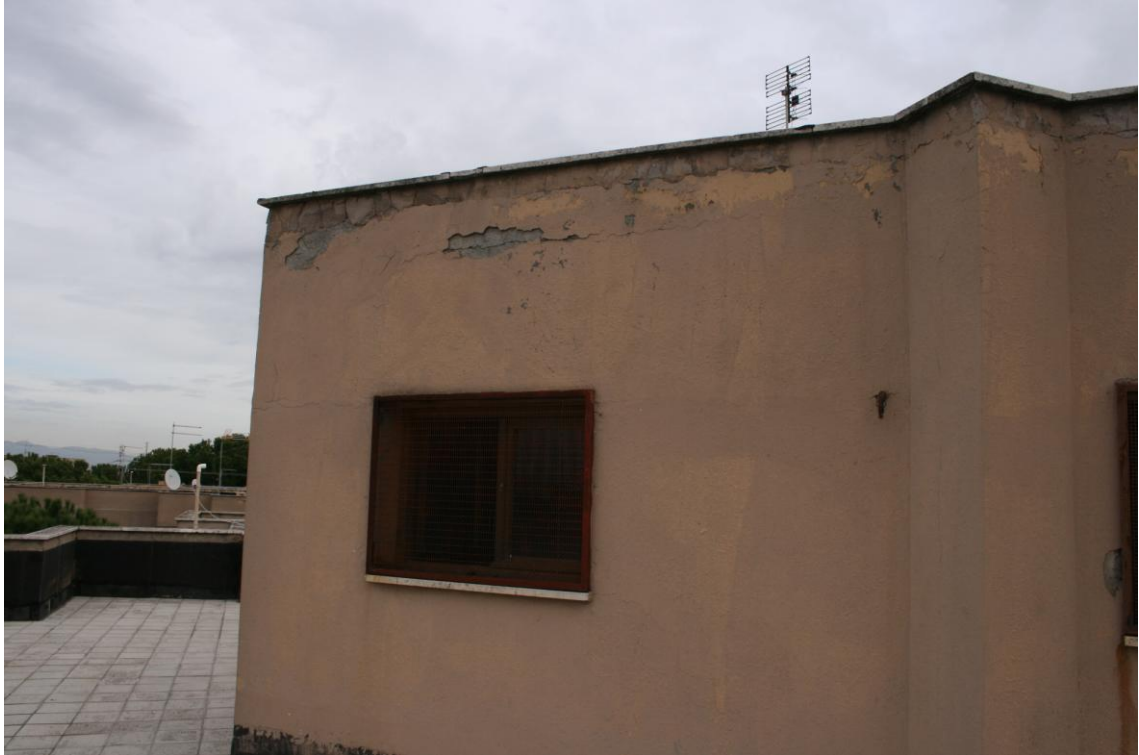
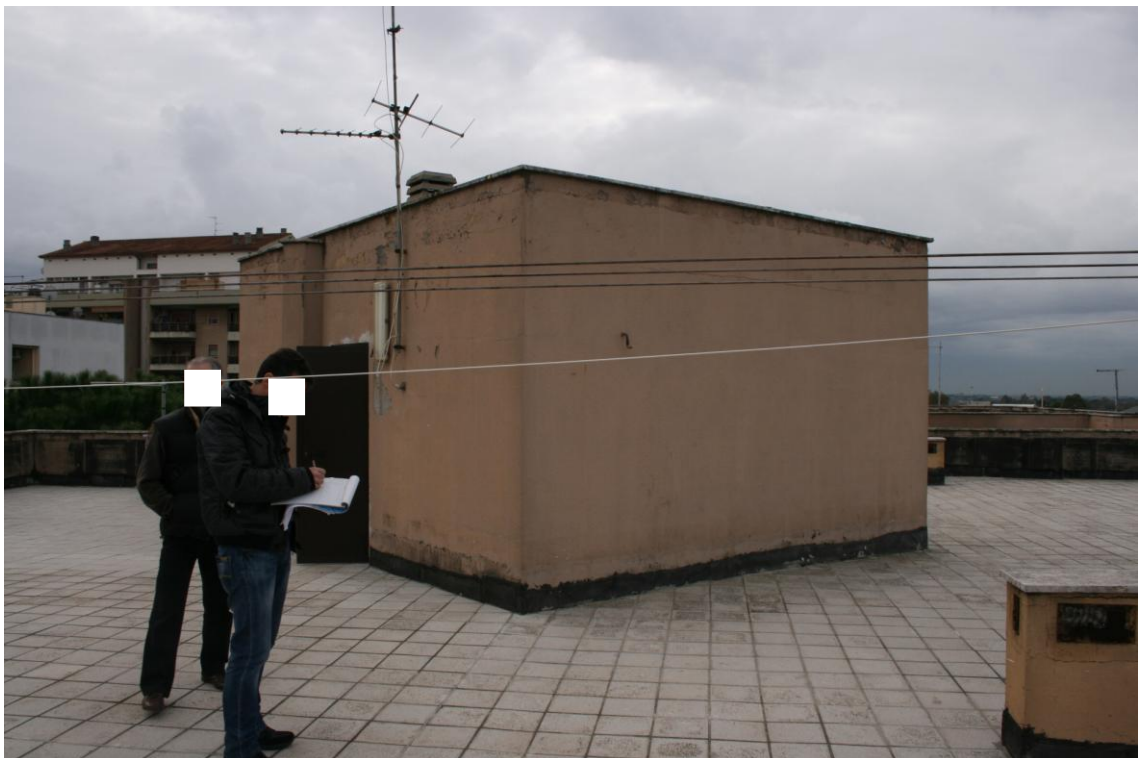
Documentazione fotografica edificio  
Torrino

- la porta di accesso si presenta in uno stato conservativo accettabile;
- parti comuni: la pavimentazione delle scale e dei piani intermedi è quella originaria; le pareti presentano, in alcuni punti, crepe e macchie di umidità che richiedono interventi di risanamento, gli infissi sono quelli originali con problemi di tenuta agli agenti atmosferici; il torrino necessita di interventi di risanamento; il piano interrato non è rifinito;

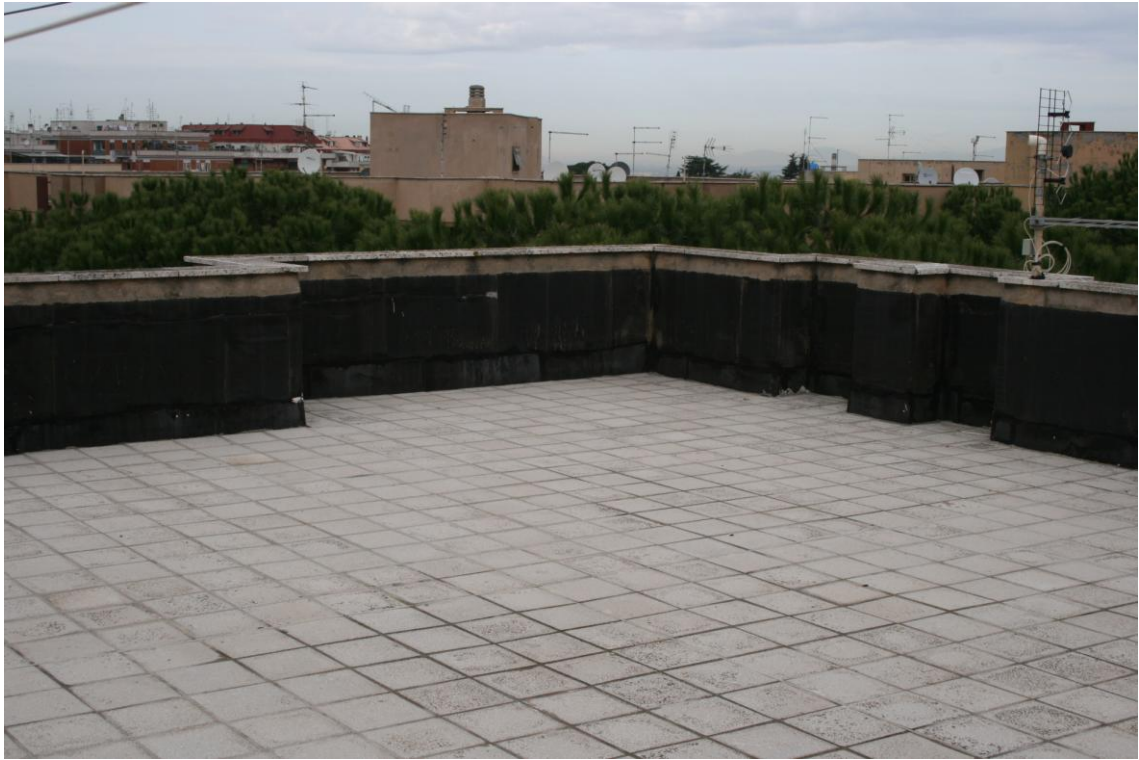
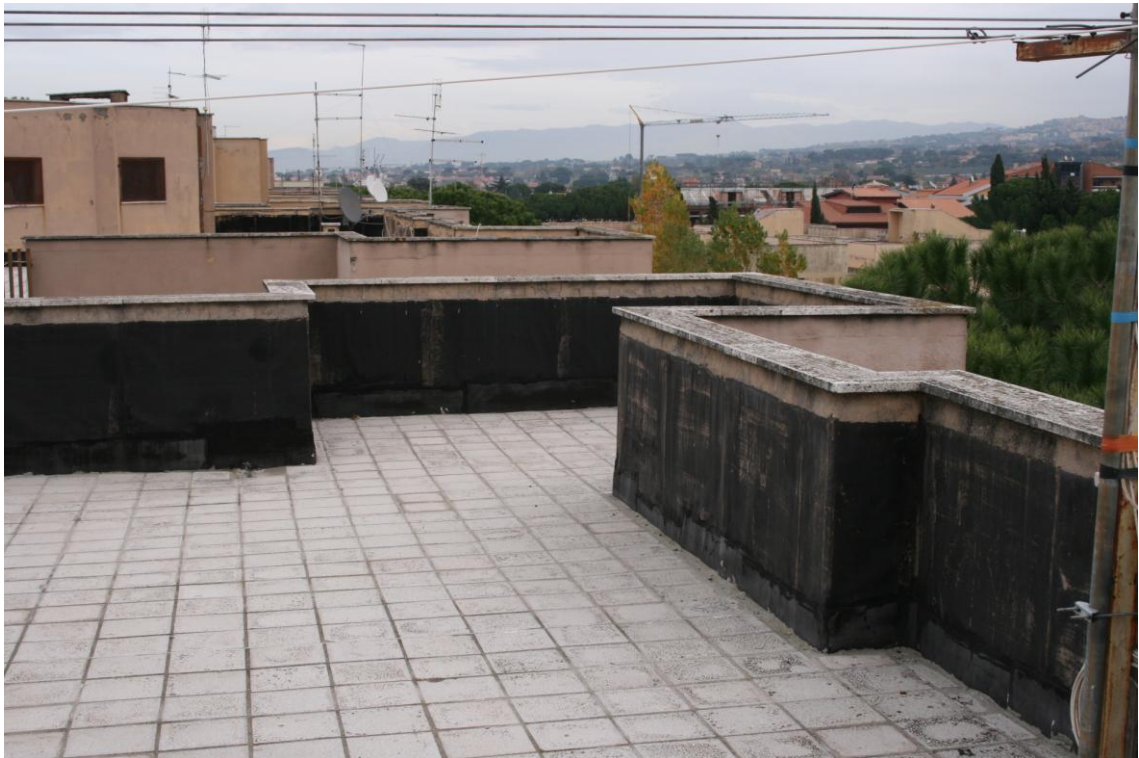
## Copertura

- La copertura è stata oggetto di rinnovamento in epoca non recente;
- l'impianto elettrico è quello originario ed è privo della certificazione (**scadente**);

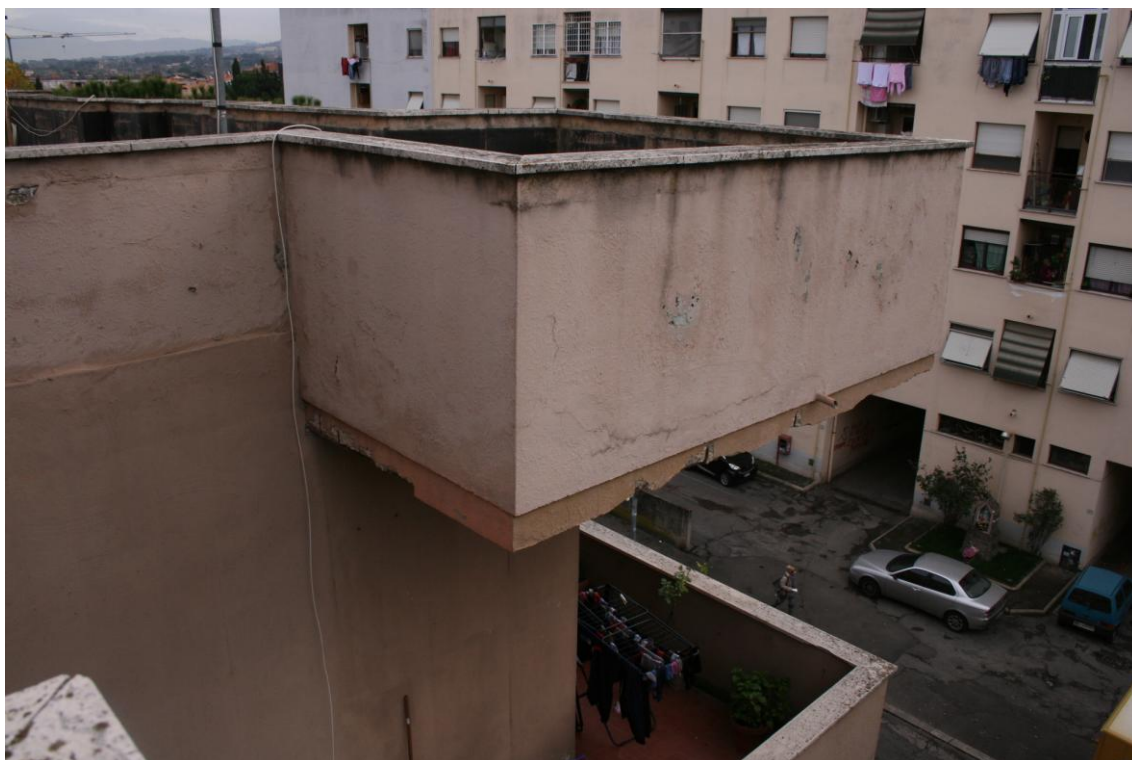
**Paramenti esterni**

- I prospetti esterni sono stati oggetto di ristrutturazioni in epoca non recente e si presentano in uno stato conservativo **scadente** a causa del distacco di parti di calcestruzzo degradato in corrispondenza di balconi e cordoli per la ruggine che forma il ferro sottostante. Inoltre, sono presenti diverse zone di sfaldamento dell'intonaco ed altre con macchie di umidità.
