DIREZIONE DEL GENIO MILITARE PER LA MARINA –  
ROMA

RELAZIONE TECNICO – DESCRITTIVA  
PALAZZINA N. 26 - ALLOGGIO MRM 0350 -

CIAMPINO (RM) Via Mura dei Francesi, 195

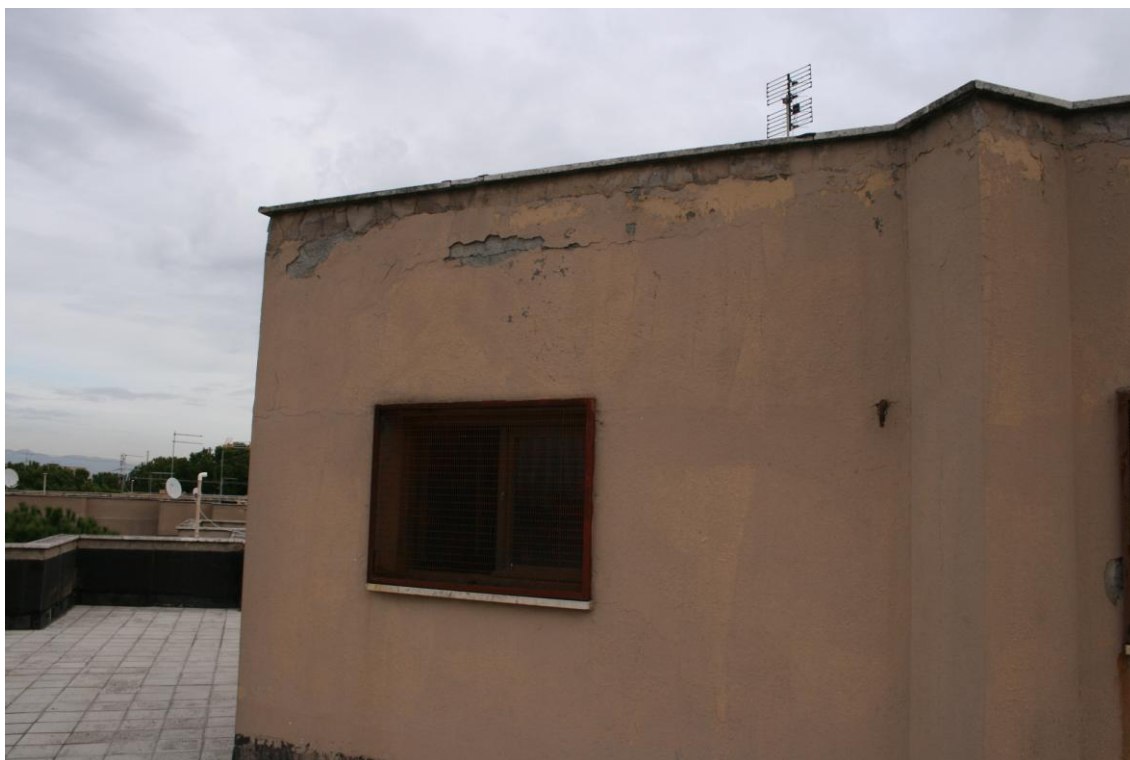
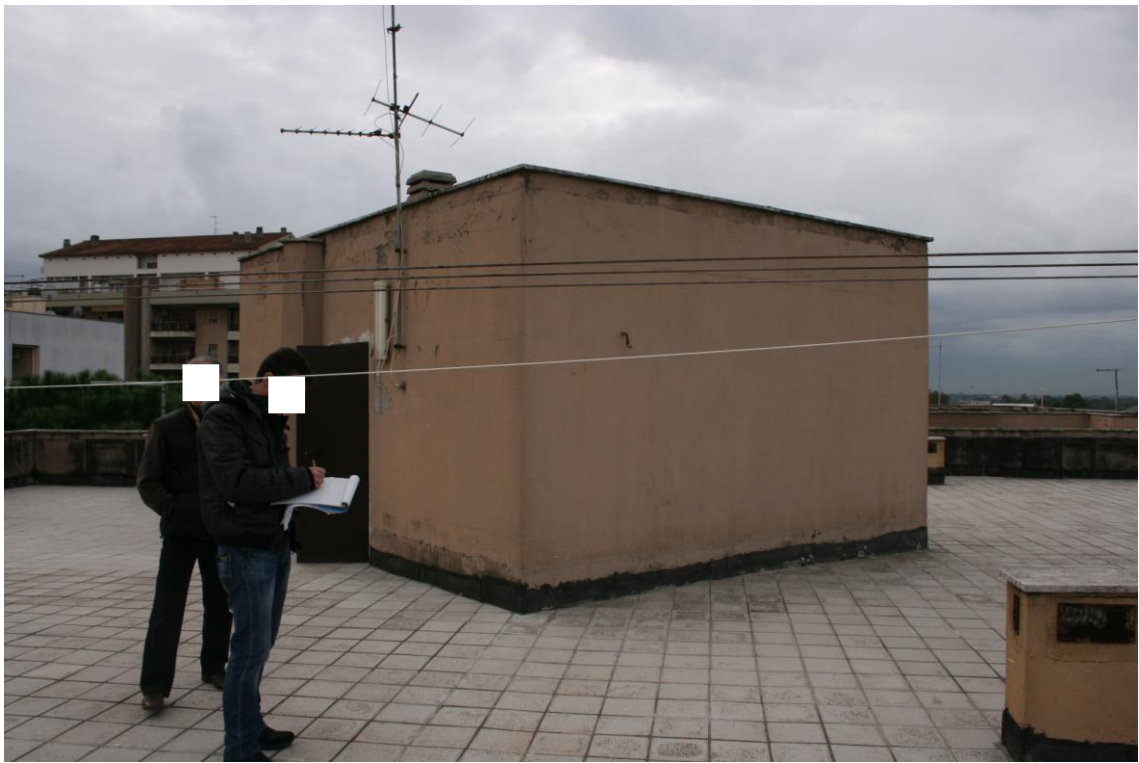
Documentazione fotografica edificio  
Torrino

- la porta di accesso si presenta in uno stato conservativo accettabile;
- parti comuni: la pavimentazione delle scale e dei piani intermedi è quella originaria; le pareti presentano, in alcuni punti, crepe e macchie di umidità che richiedono interventi di risanamento, gli infissi sono quelli originali con problemi di tenuta agli agenti atmosferici; il torrino necessita di interventi di risanamento; il piano interrato non è rifinito;

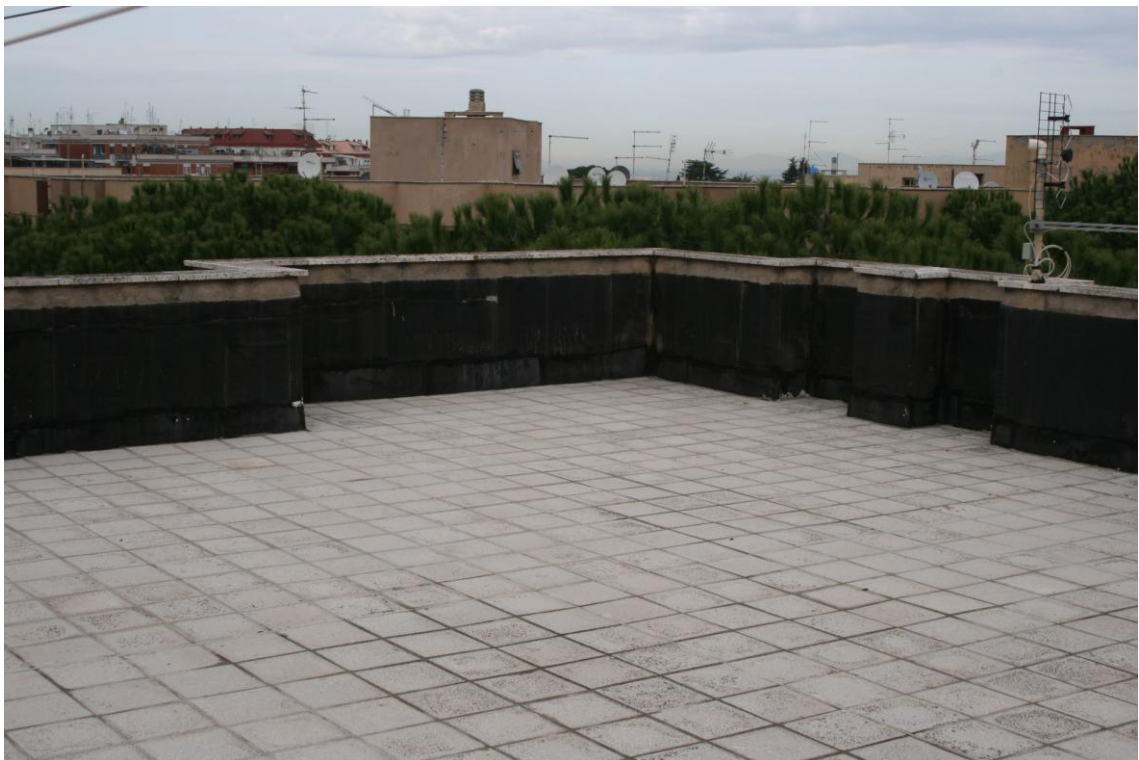
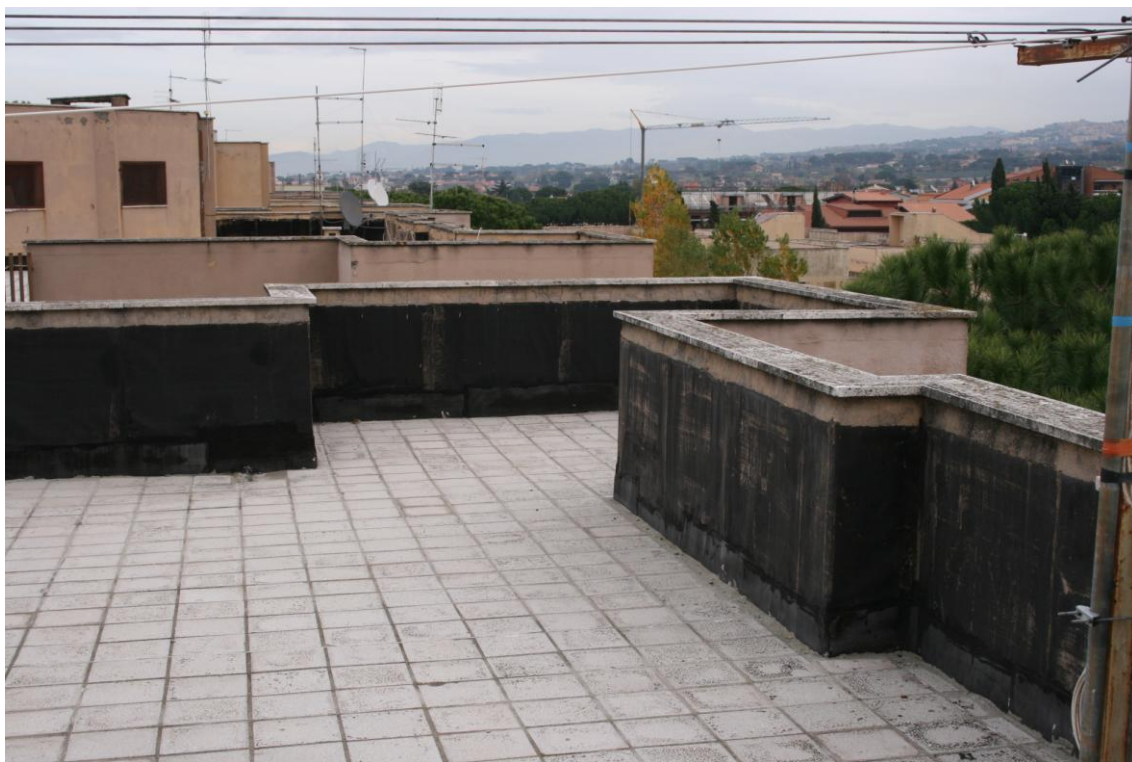
Copertura

- La copertura è stata oggetto di rinnovamento in epoca non recente;
- l'impianto elettrico è quello originario ed è privo della certificazione (**scadente**);

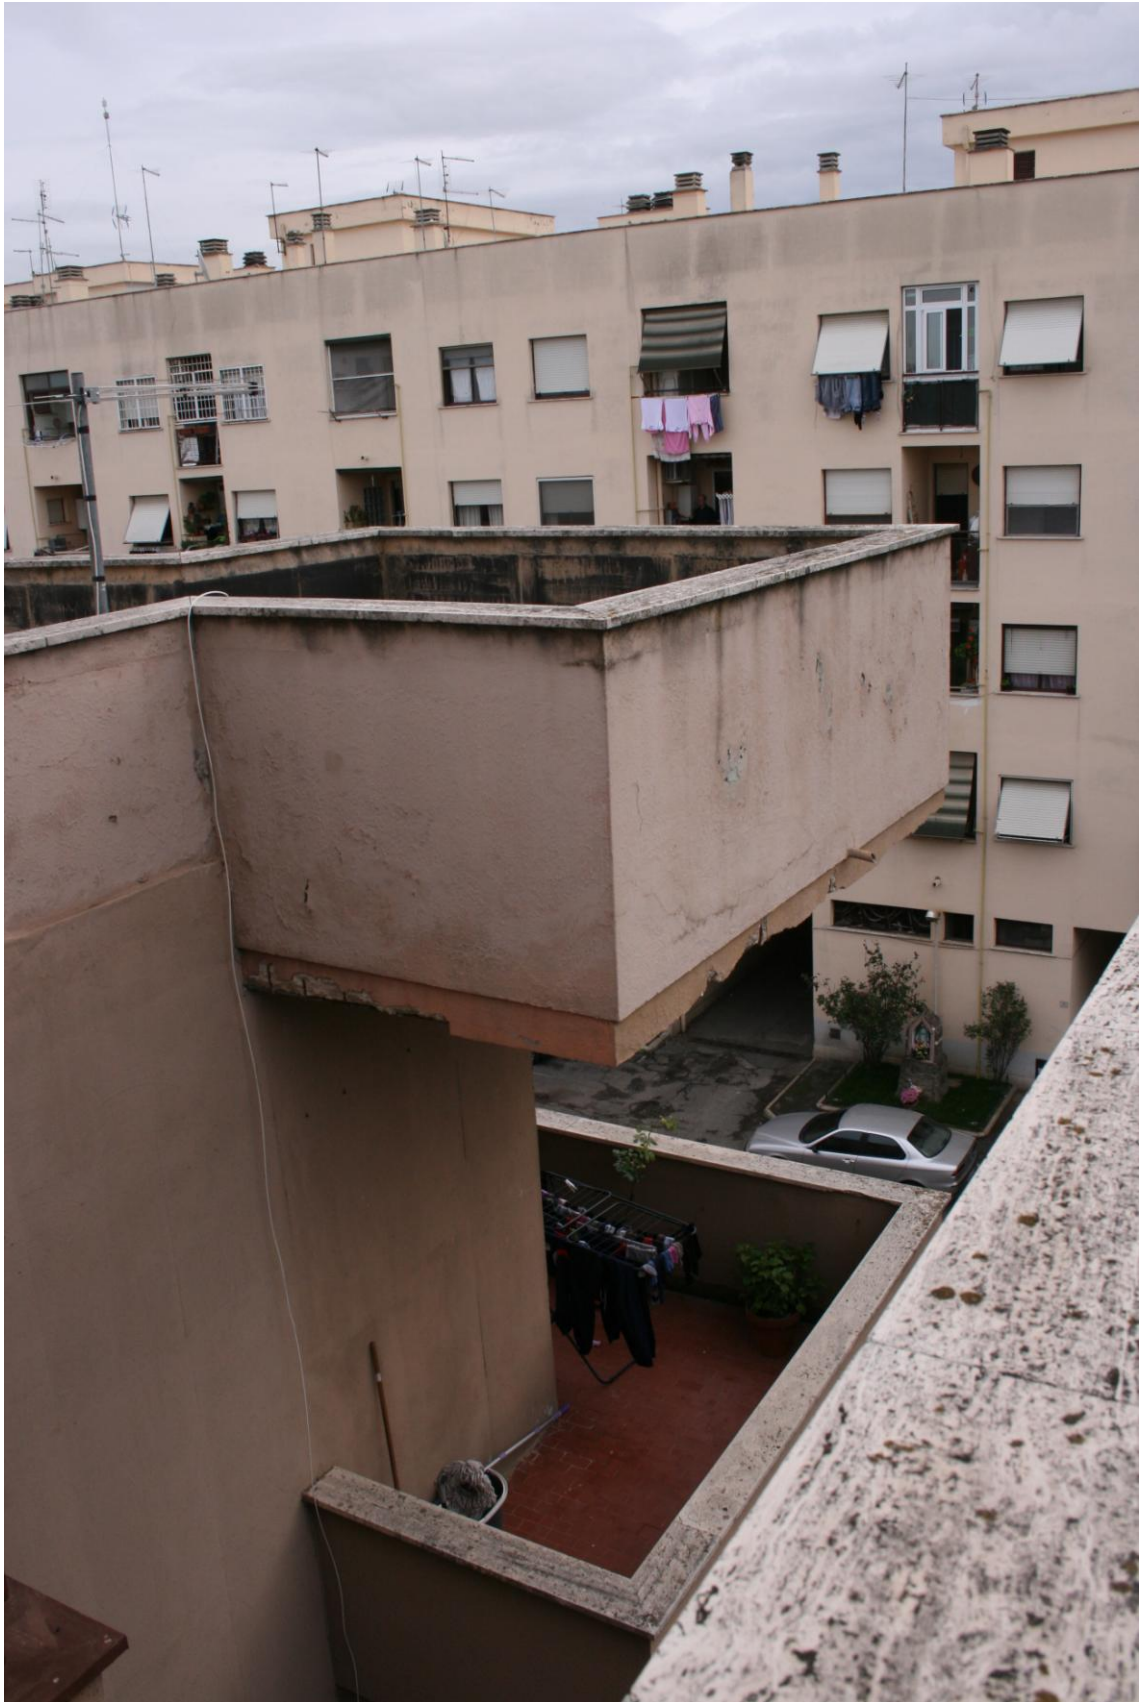
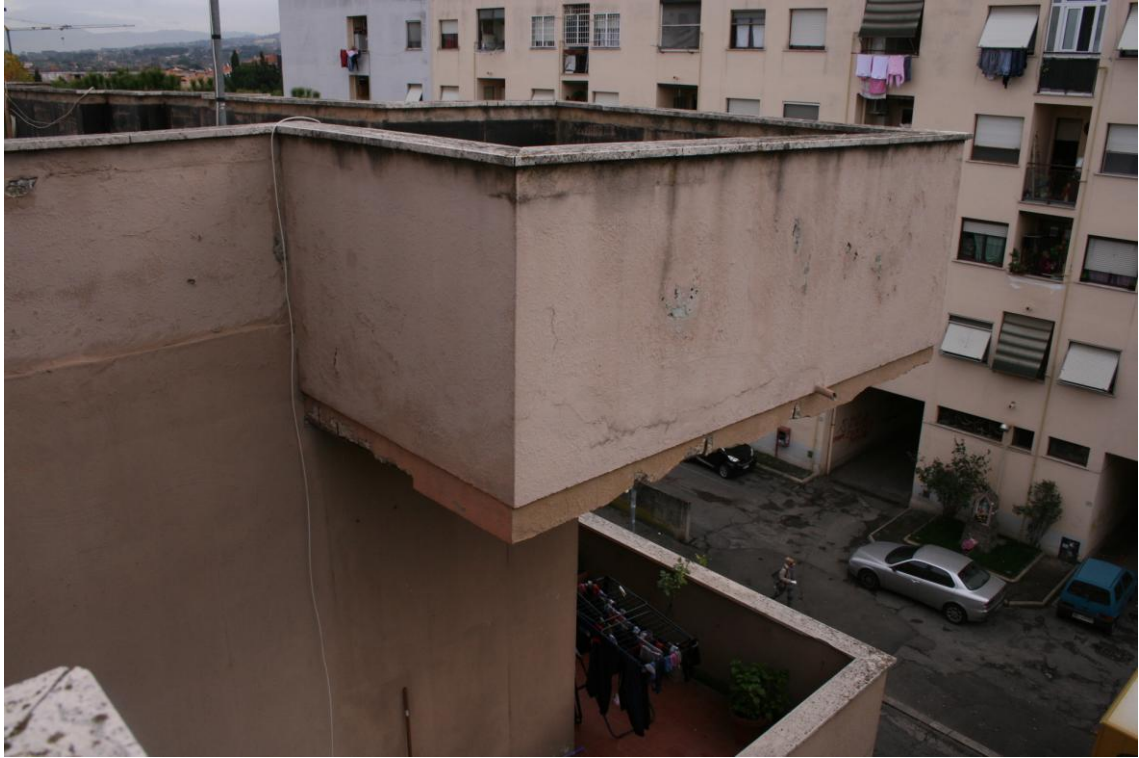
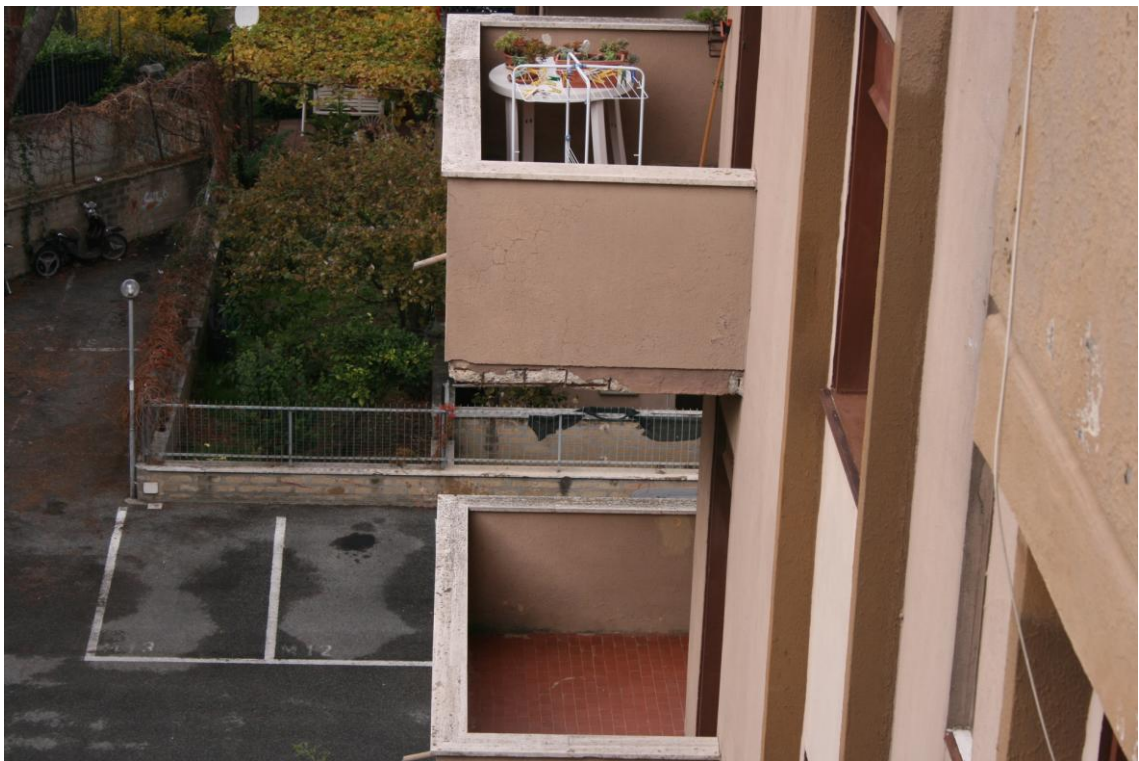
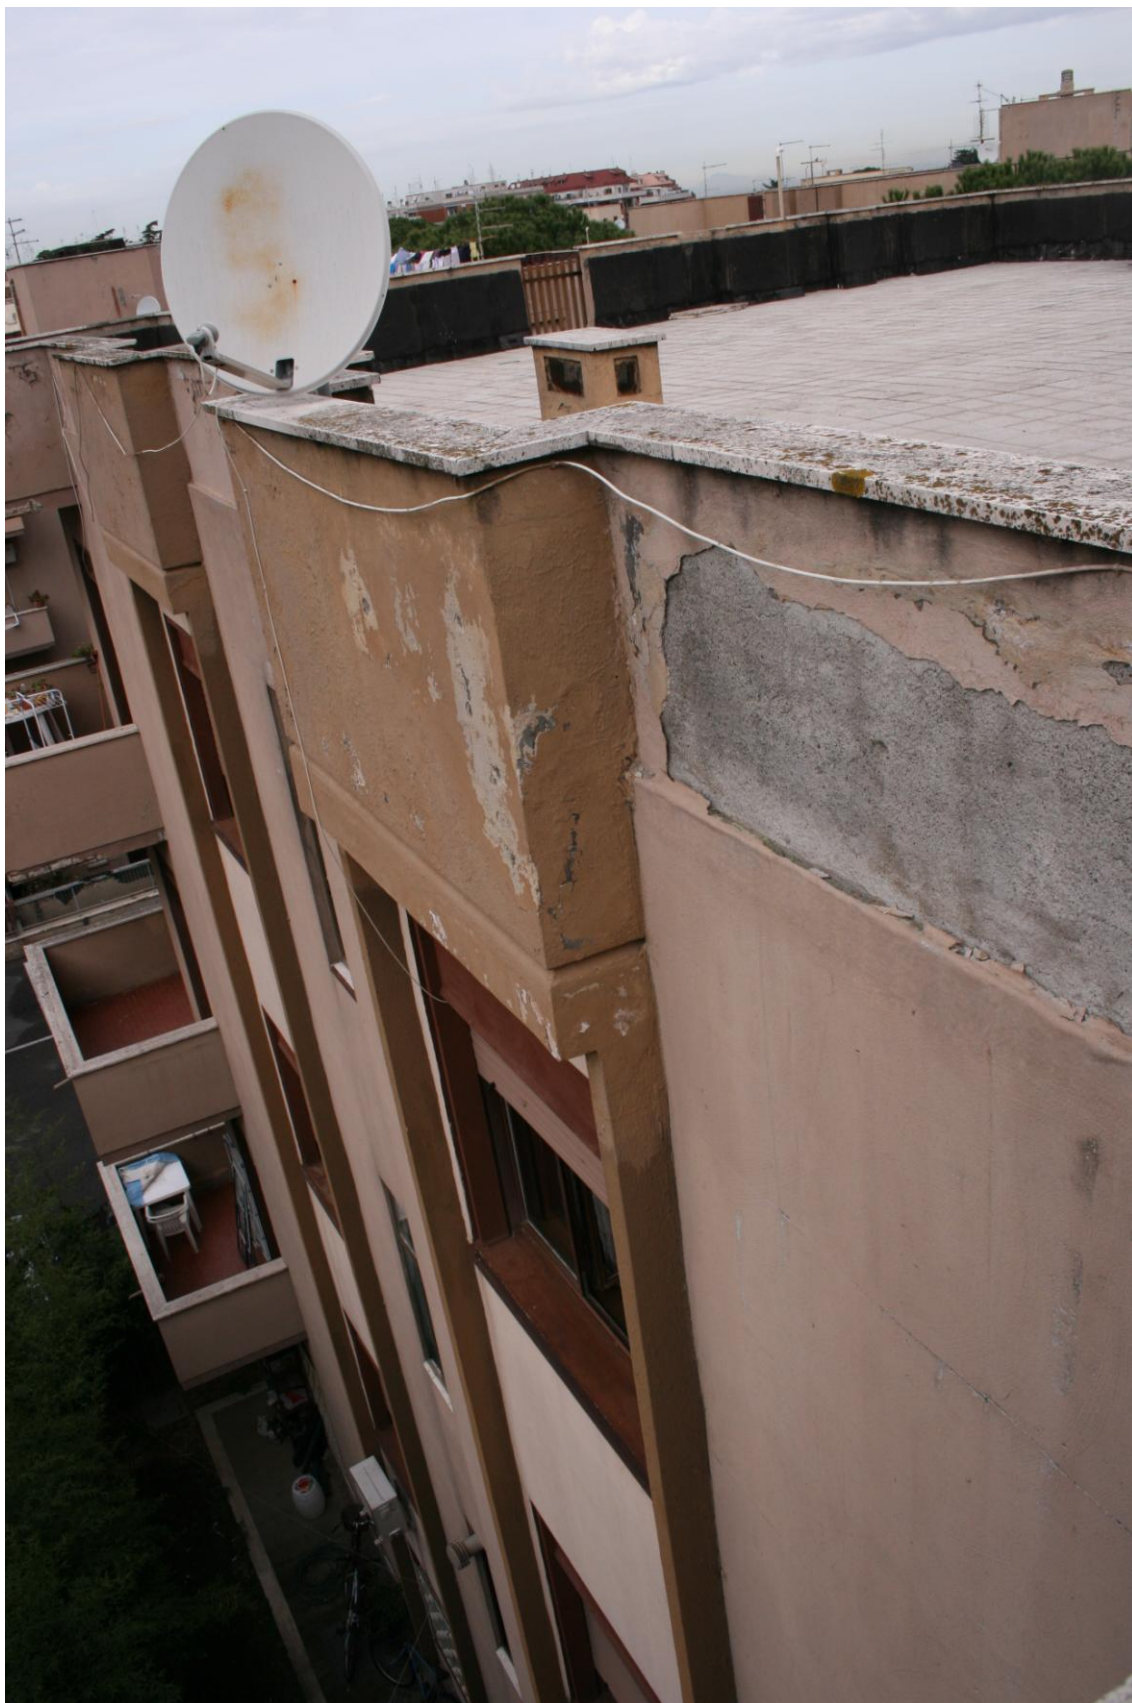
## Paramenti esterni

- I prospetti esterni sono stati oggetto di ristrutturazioni in epoca non recente e si presentano in uno stato conservativo **scadente** a causa del distacco di parti di calcestruzzo degradato in corrispondenza di balconi e cordoli per la ruggine che forma il ferro sottostante. Inoltre, sono presenti diverse zone di sfaldamento dell'intonaco ed altre con macchie di umidità.
