DIREZIONE DEL GENIO MILITARE PER LA MARINA –  
ROMA

RELAZIONE TECNICO – DESCRITTIVA  
PALAZZINA N. 26 - ALLOGGIO MRM 0351 -

CIAMPINO (RM) Via Mura dei Francesi, 195

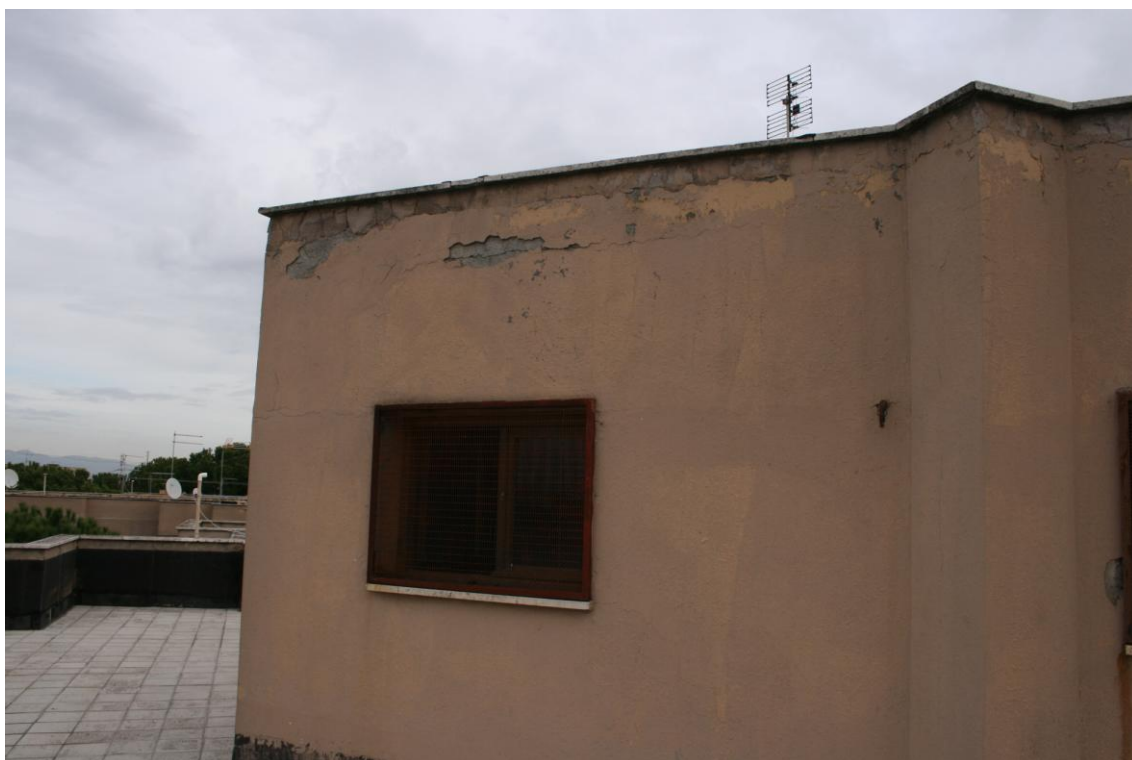
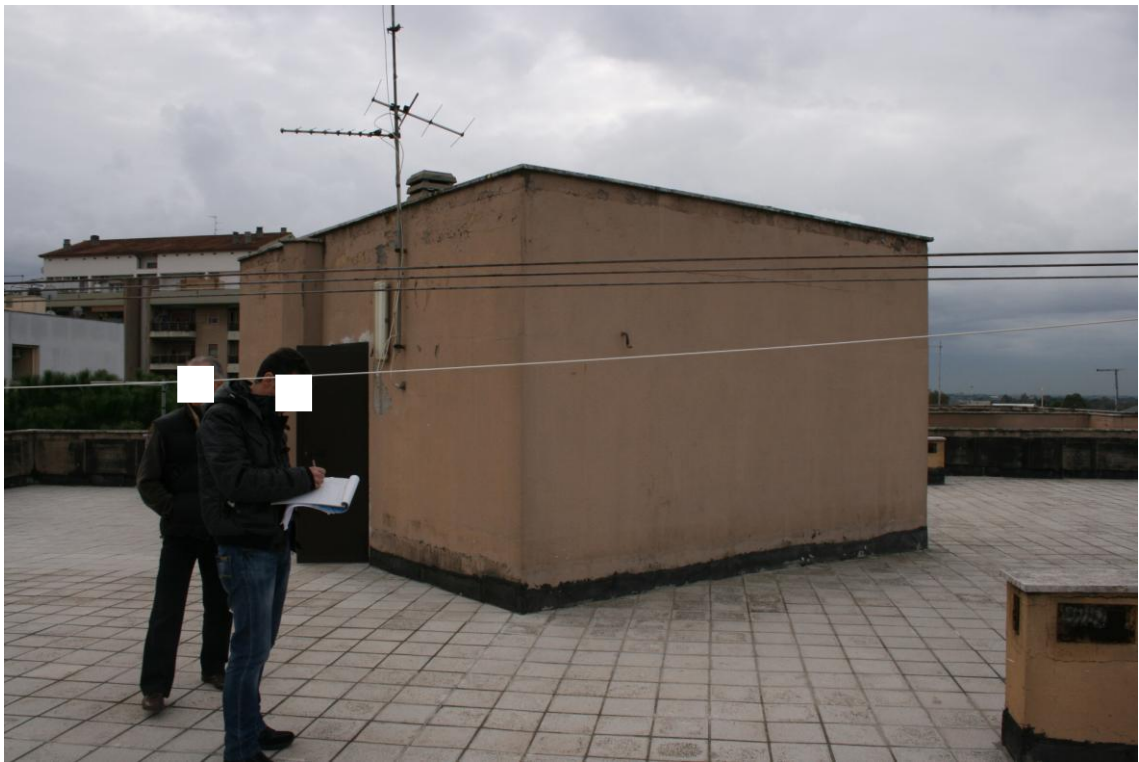
Documentazione fotografica edificio  
Torrino

- o la porta di accesso si presenta in uno stato conservativo accettabile;
- o parti comuni: la pavimentazione delle scale e dei piani intermedi è quella originaria; le pareti presentano, in alcuni punti, crepe e macchie di umidità che richiedono interventi di risanamento, gli infissi sono quelli originali con problemi di tenuta agli agenti atmosferici; il torrino necessita di interventi di risanamento; il piano interrato non è rifinito;

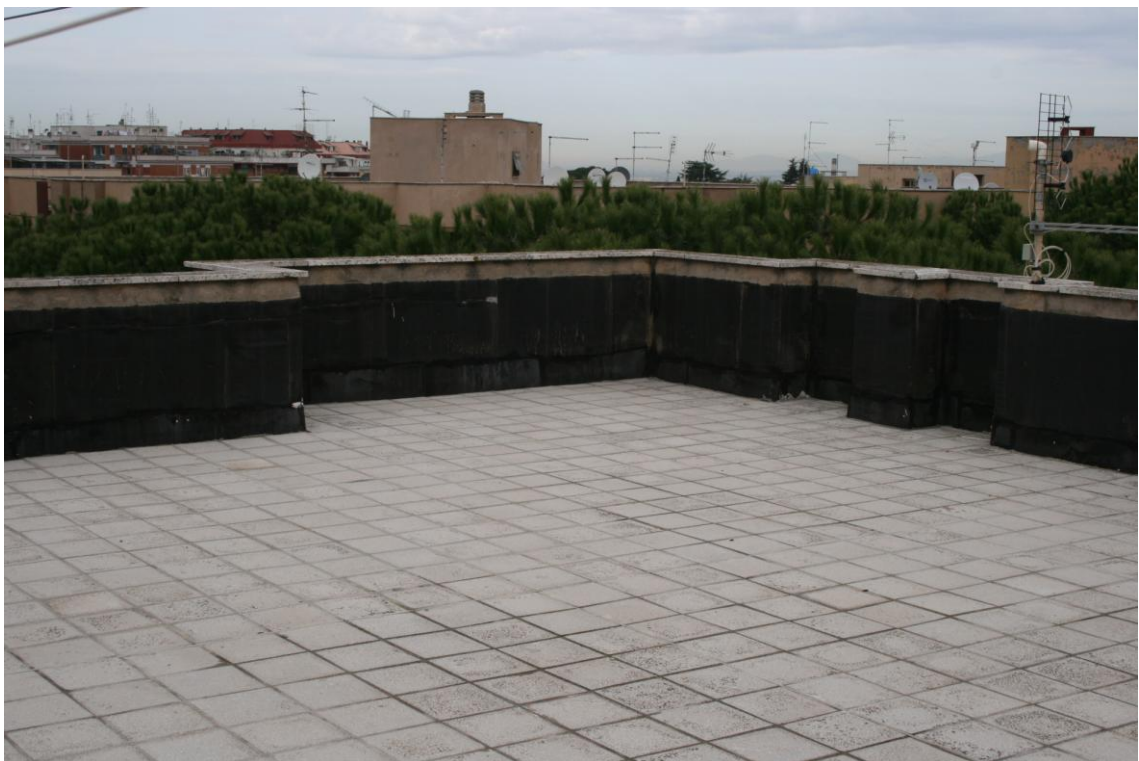
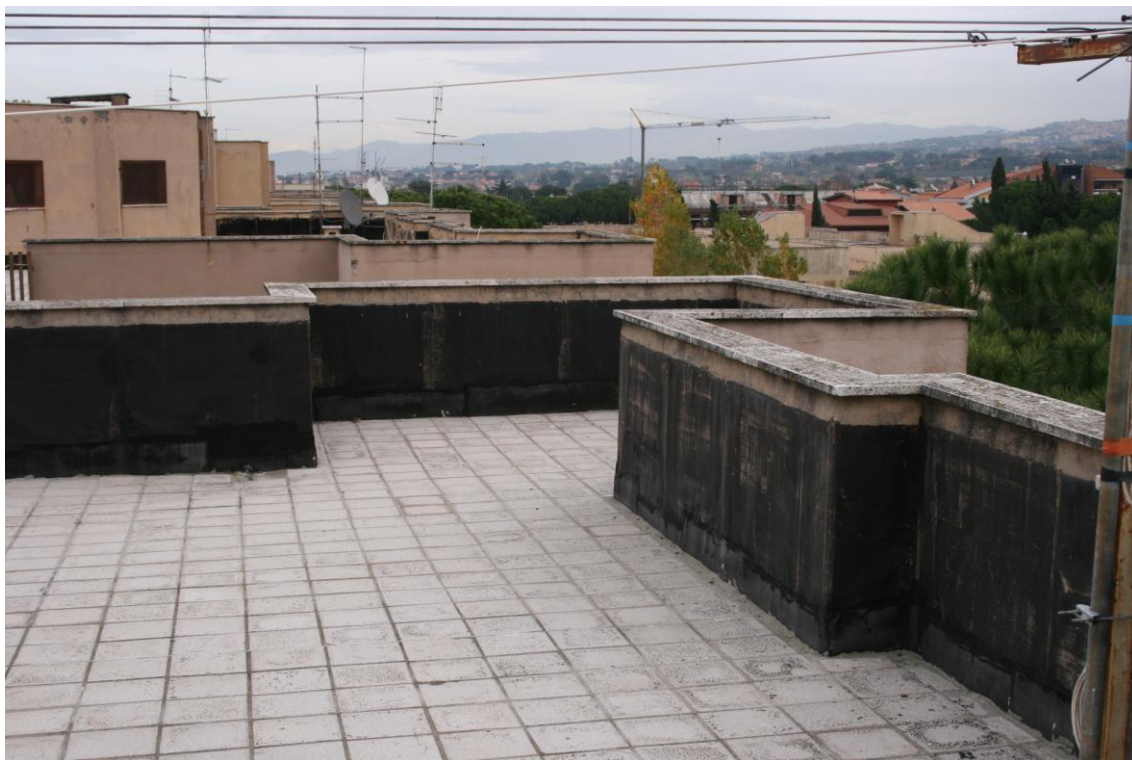
Copertura

- o La copertura è stata oggetto di rinnovamento in epoca non recente;
- o l'impianto elettrico è quello originario ed è privo della certificazione (**scadente**);

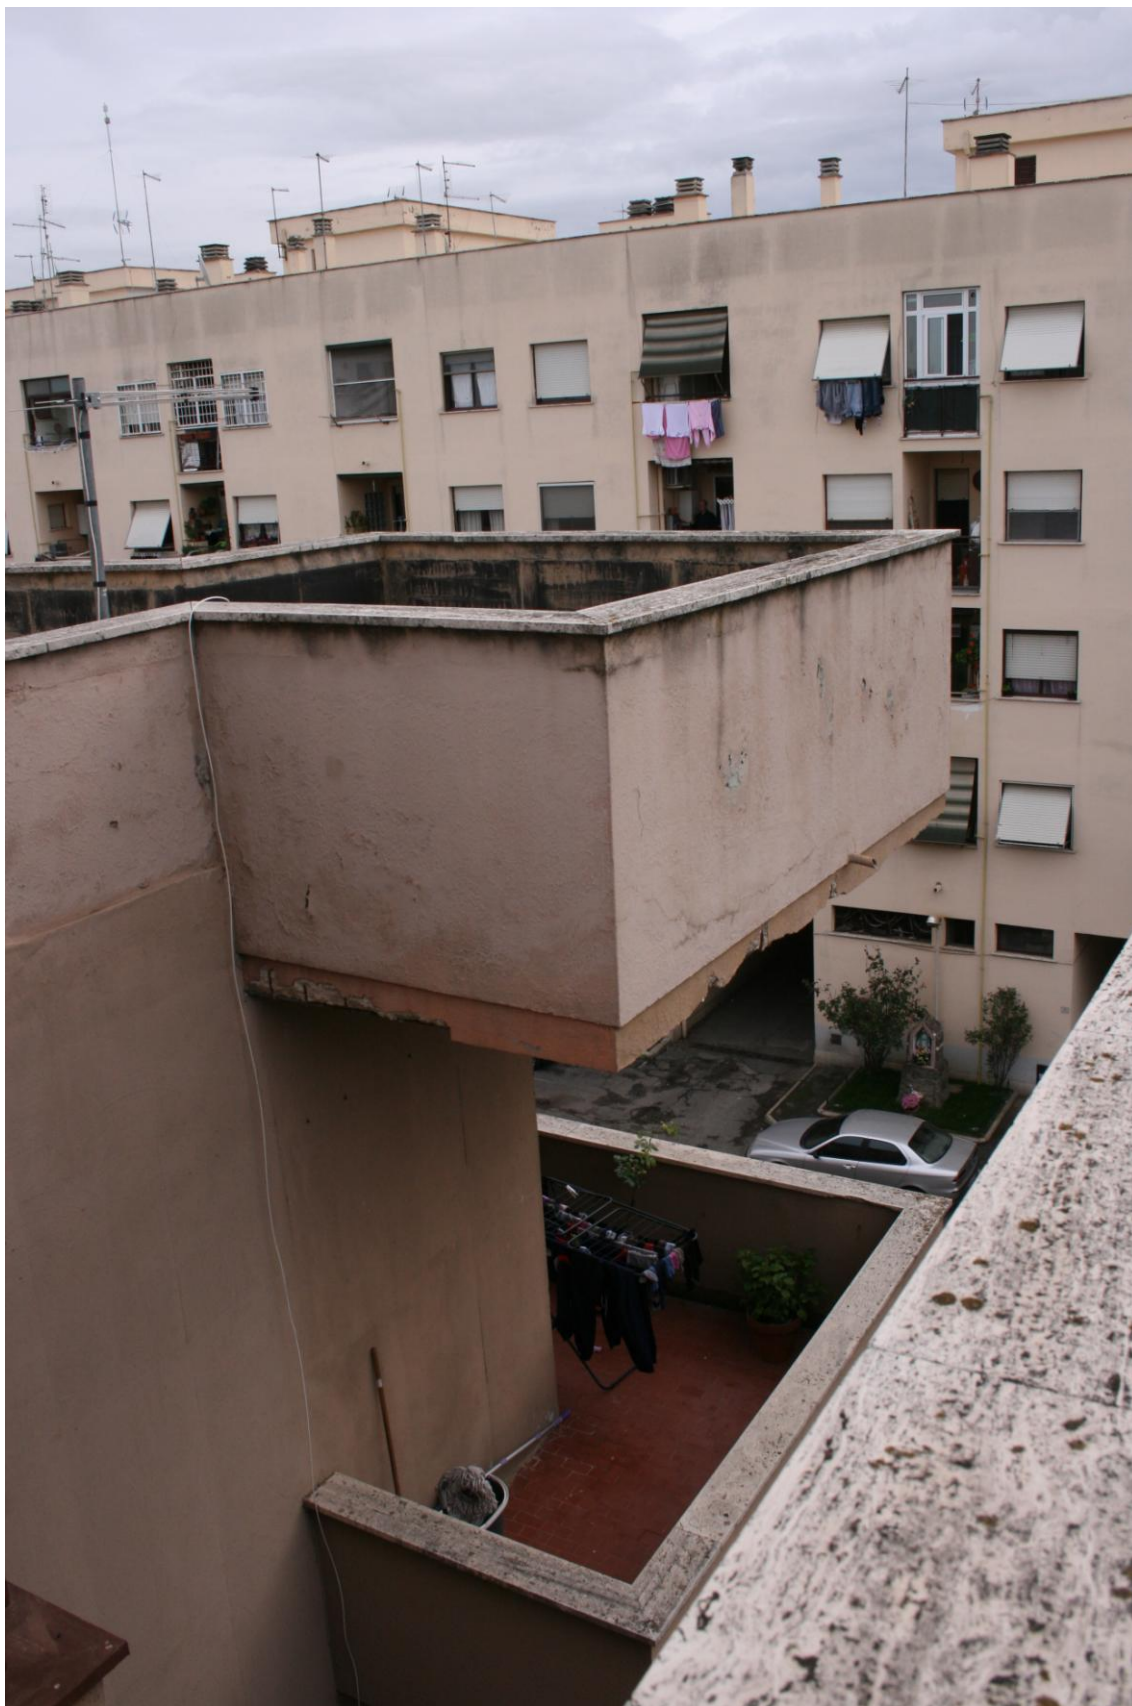
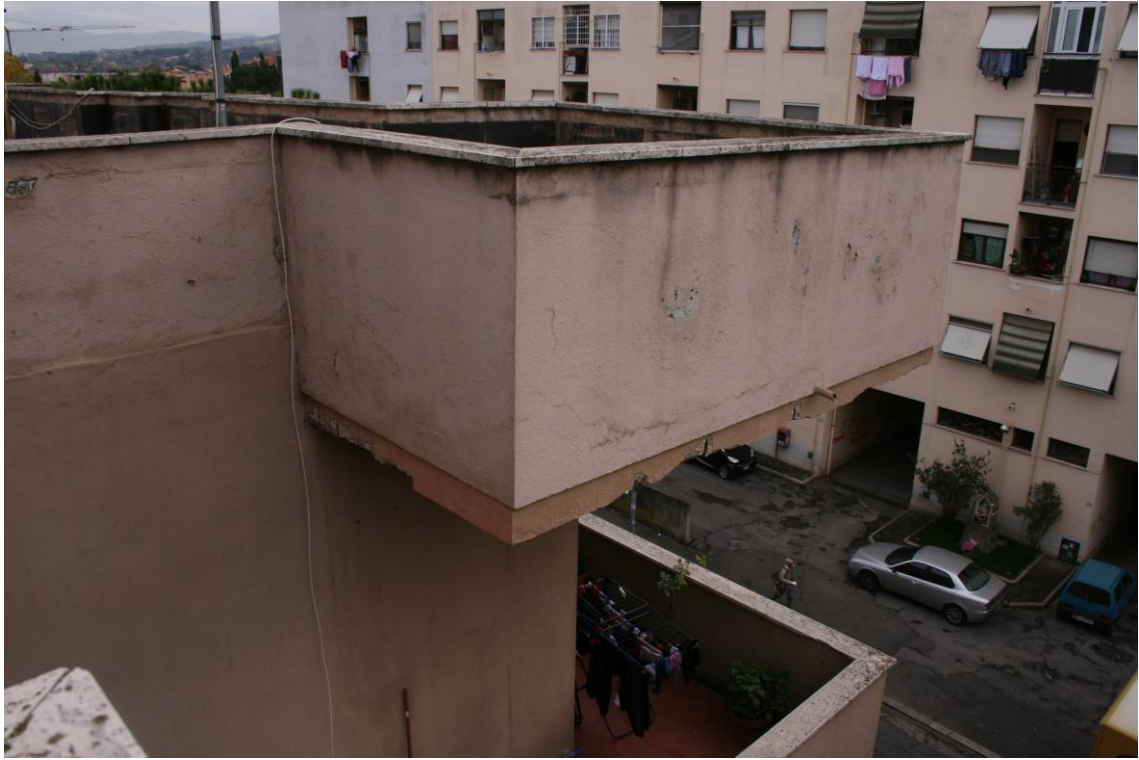
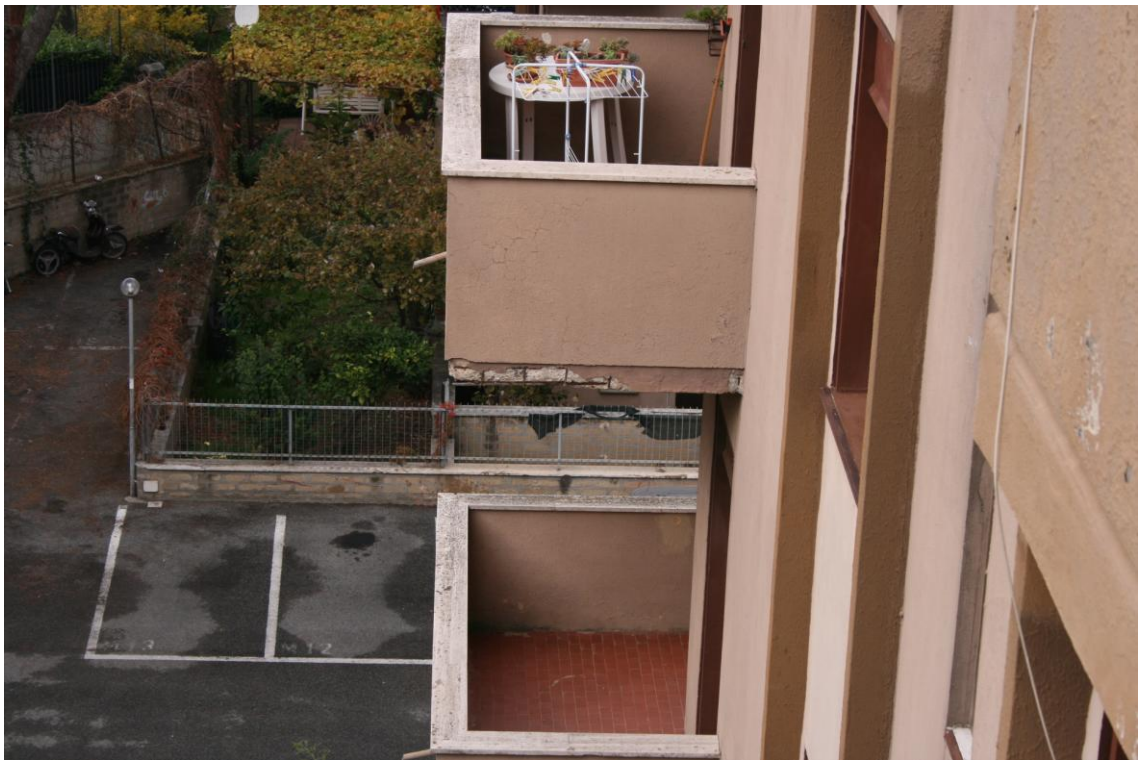
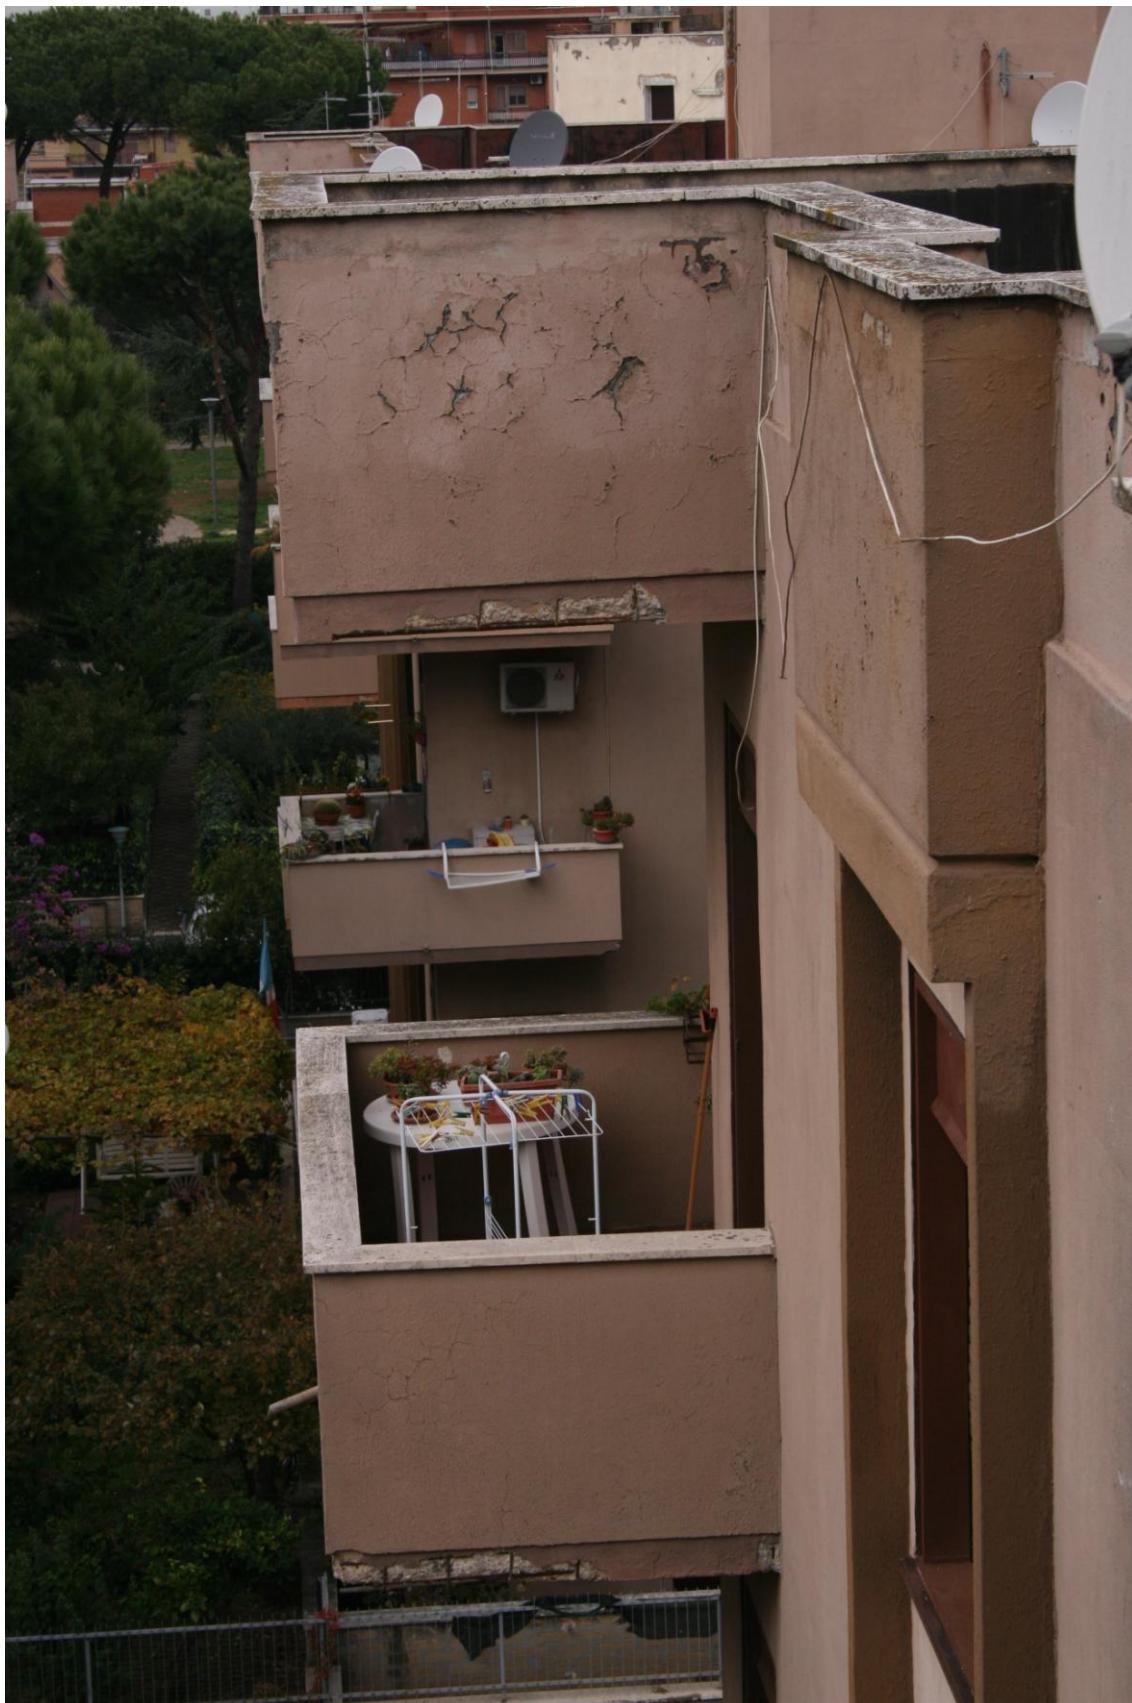
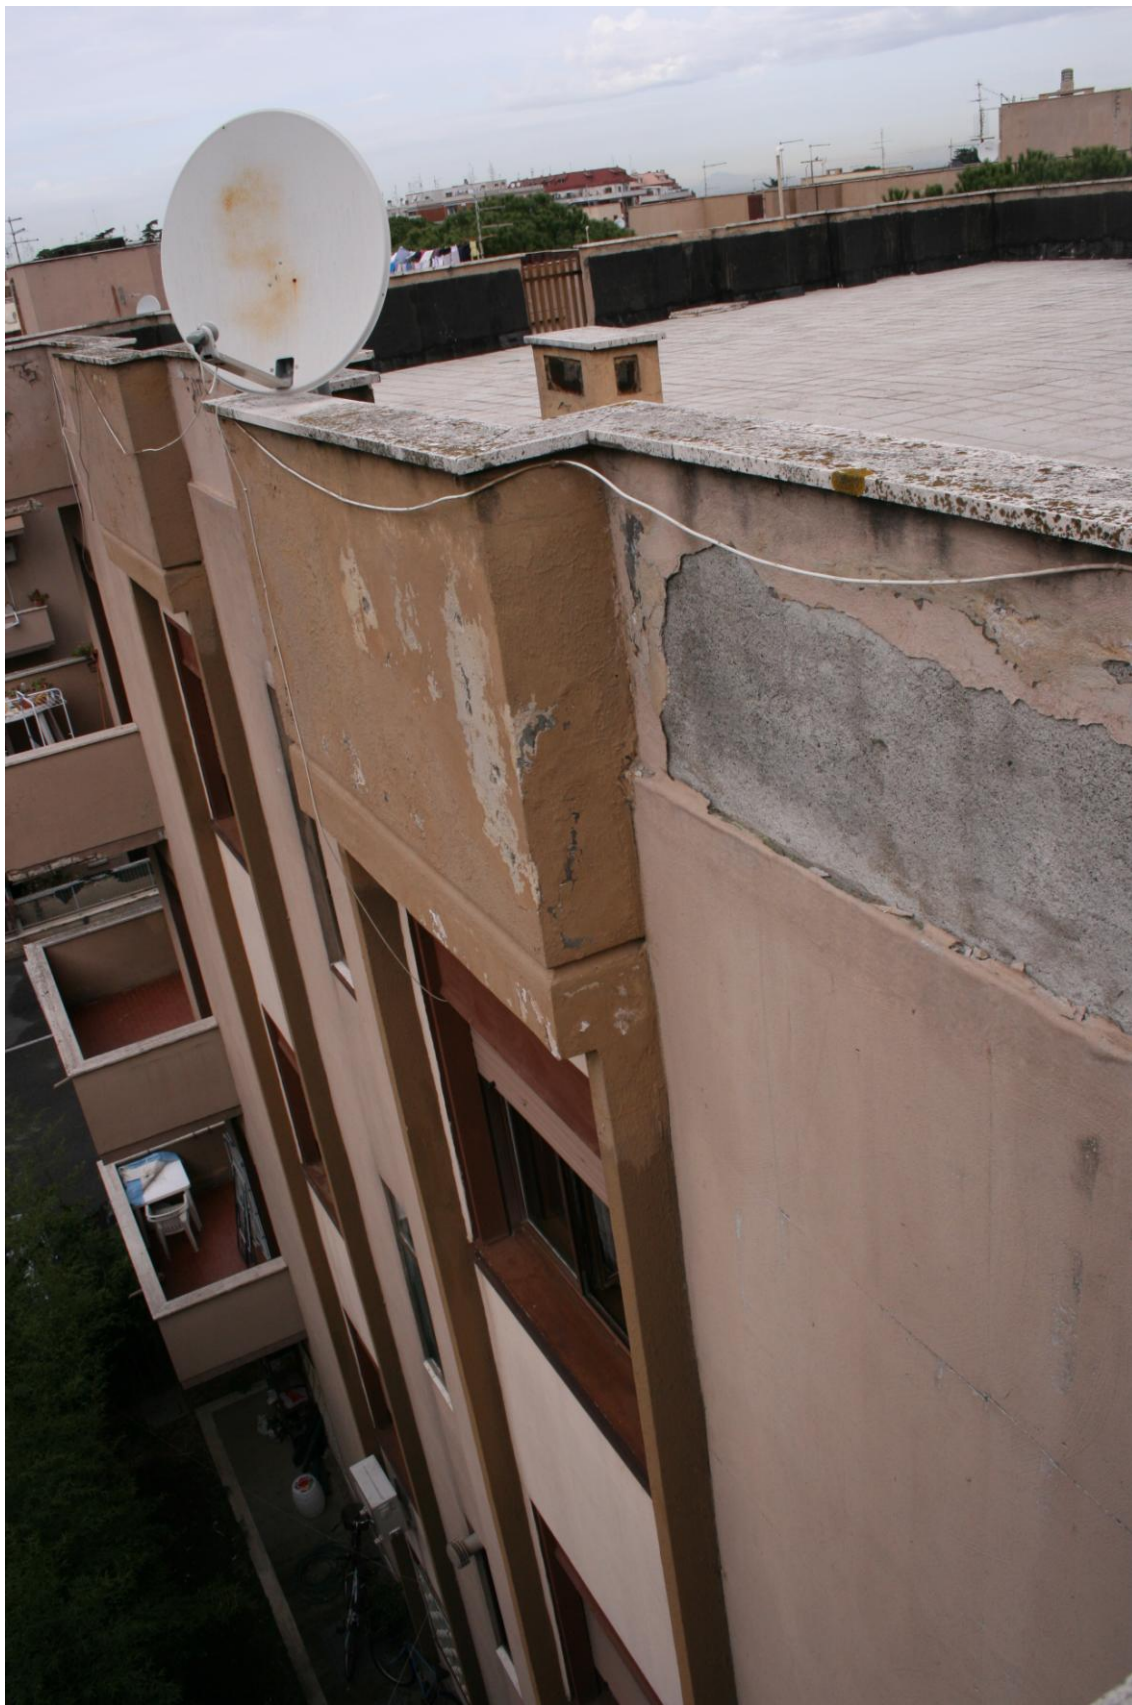
## Paramenti esterni

- o I prospetti esterni sono stati oggetto di ristrutturazioni in epoca non recente e si presentano in uno stato conservativo **scadente** a causa del distacco di parti di calcestruzzo degradato in corrispondenza di balconi e cordoli per la ruggine che forma il ferro sottostante. Inoltre, sono presenti diverse zone di sfaldamento dell'intonaco ed altre con macchie di umidità.
