MARINA MILITARE

DIREZIONE DEL GENIO MILITARE PER LA MARINA –  
ROMA

RELAZIONE TECNICO – DESCRITTIVA  
PALAZZINA N. 26 - ALLOGGIO MRM 0355 -

CIAMPINO (RM) Via Mura dei Francesi, 195

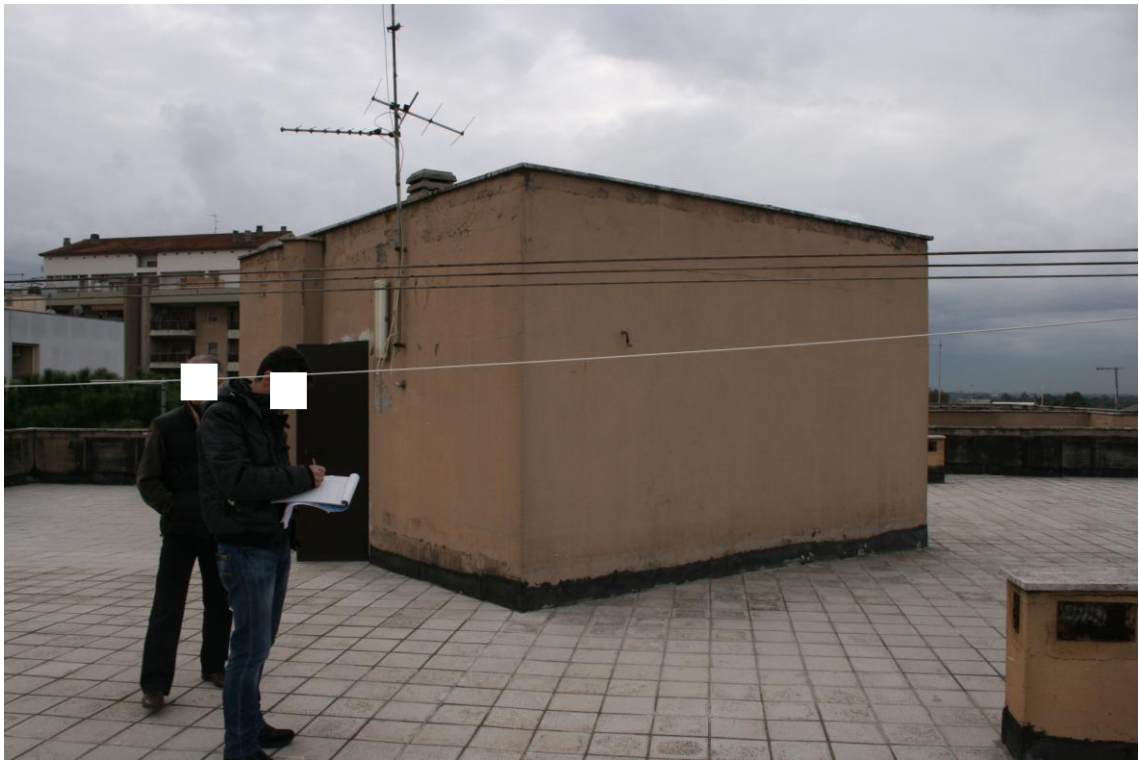
Copertura

- La copertura è stata oggetto di rinnovamento in epoca non recente;
- l'impianto elettrico è quello originario ed è privo della certificazione (**scadente**);

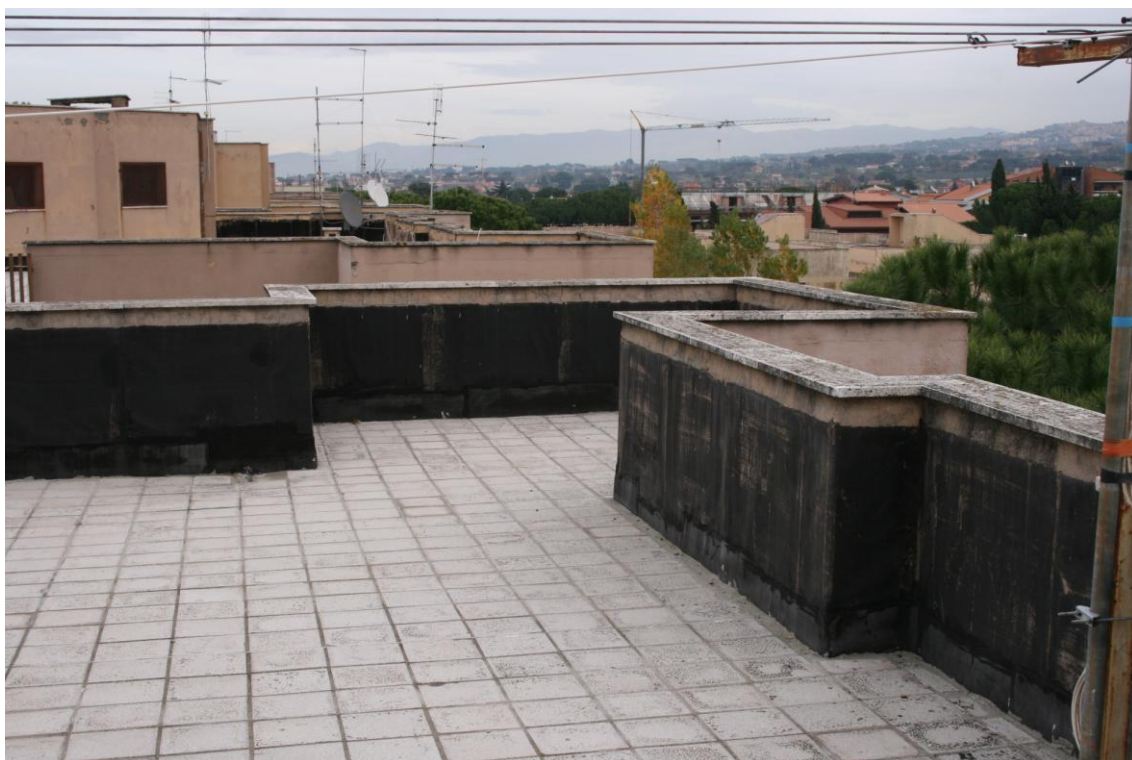
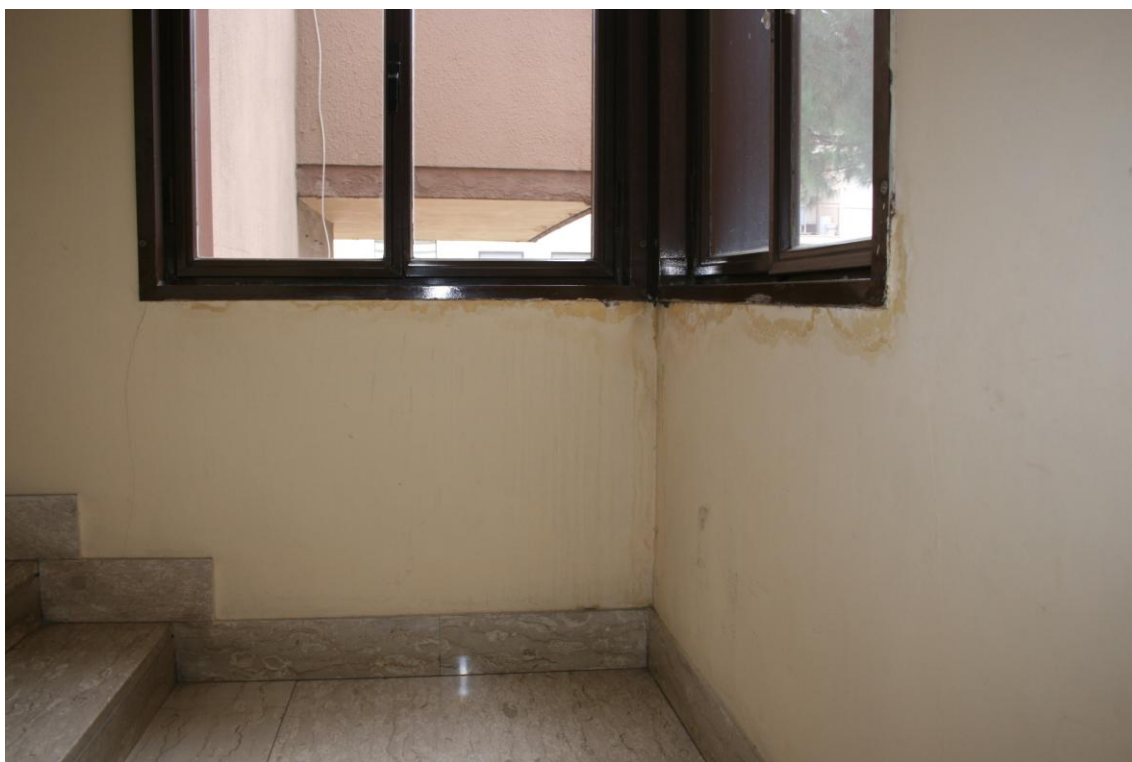
Parti comuni

- la porta di accesso si presenta in uno stato conservativo accettabile;
- parti comuni: la pavimentazione delle scale e dei piani intermedi è quella originaria; le pareti presentano, in alcuni punti, crepe e macchie di umidità che richiedono interventi di risanamento, gli infissi sono quelli originali con problemi di tenuta agli agenti atmosferici; il torrino necessita di interventi di risanamento; il piano interrato non è rifinito;

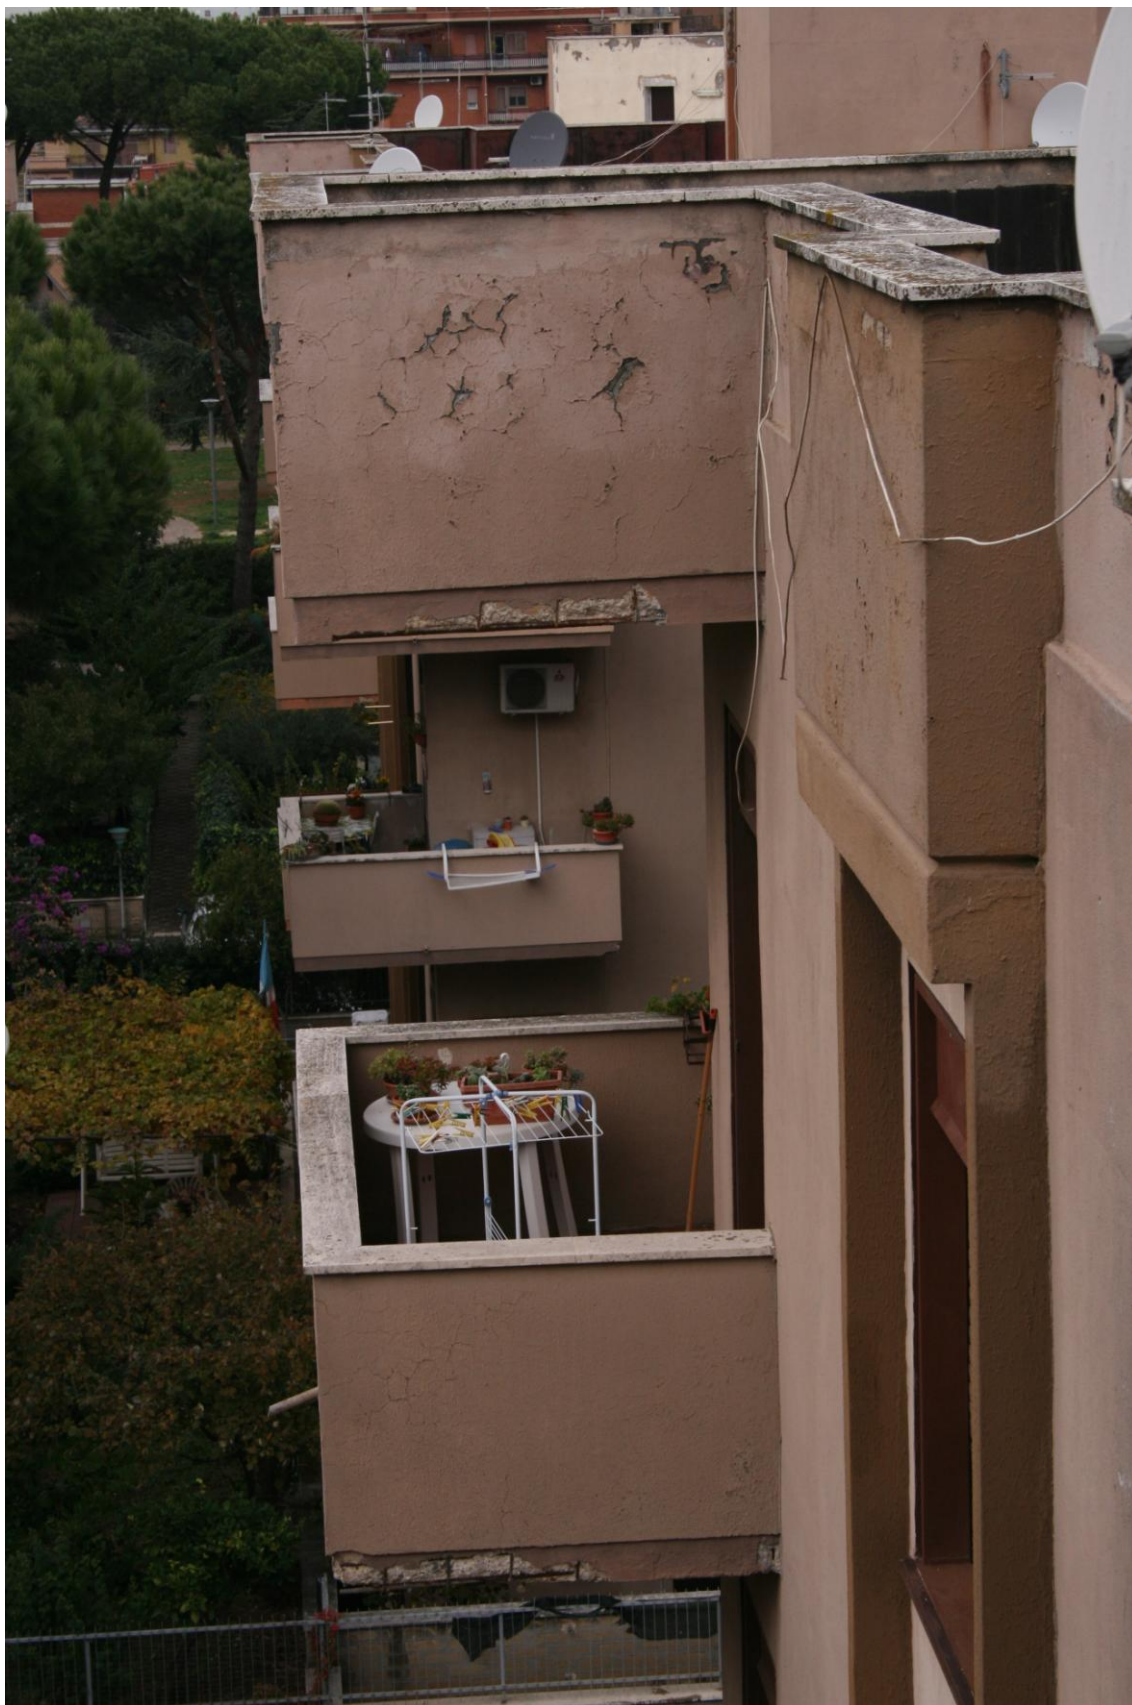
## Paramenti esterni

- I prospetti esterni sono stati oggetto di ristrutturazioni in epoca non recente e si presentano in uno stato conservativo **scadente** a causa del distacco di parti di calcestruzzo degradato in corrispondenza di balconi e cordoli per la ruggine che forma il ferro sottostante. Inoltre, sono presenti diverse zone di sfaldamento dell'intonaco ed altre con macchie di umidità.
