DIREZIONE DEL GENIO MILITARE PER LA MARINA –  
ROMA

RELAZIONE TECNICO – DESCRITTIVA  
PALAZZINA N. 27 - ALLOGGIO MRM 0356 -

CIAMPINO (RM) Via Mura dei Francesi, 195

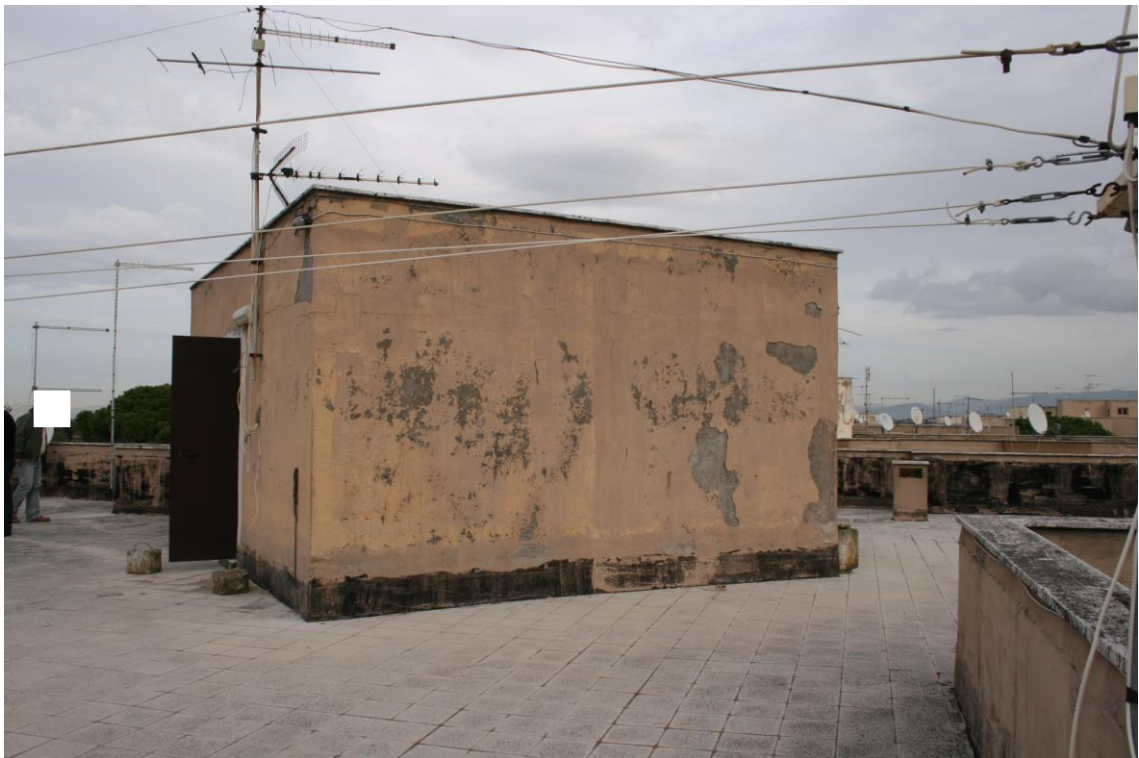
Documentazione fotografica edificio  
Torrino

- la porta di accesso si presenta in uno stato conservativo accettabile;
- parti comuni: la pavimentazione delle scale e dei piani intermedi è quella originaria; le pareti presentano, in alcuni punti, crepe e macchie di umidità che richiedono interventi di risanamento, gli infissi sono quelli originali con problemi di tenuta agli agenti atmosferici; il torrino necessita di interventi di risanamento; il piano interrato non è rifinito;

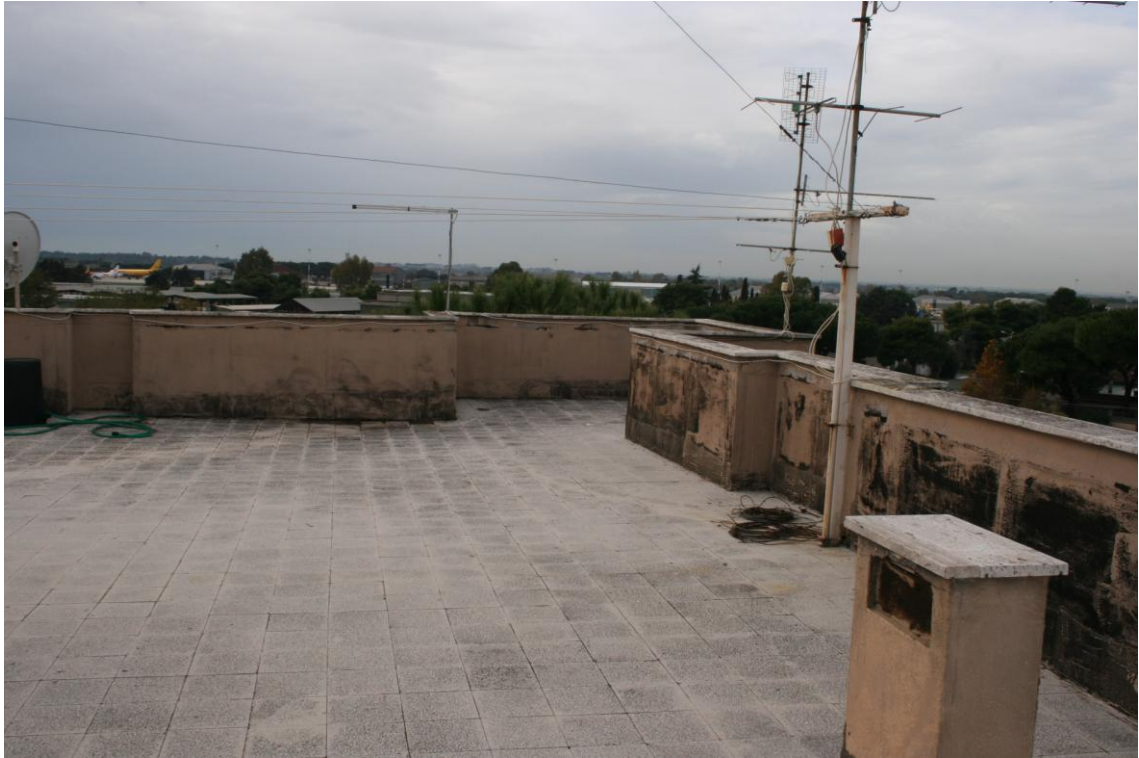
Copertura

- La copertura si presenta in uno stato conservativo **scadente** e consente, in diversi punti, l'infiltrazione di acque piovane;
- l'impianto elettrico è quello originario ed è privo della certificazione (**scadente**);
