MARINA MILITARE

DIREZIONE DEL GENIO MILITARE PER LA MARINA –  
ROMA

RELAZIONE TECNICO – DESCRITTIVA  
PALAZZINA N. 27 - ALLOGGIO MRM 0358 -

CIAMPINO (RM) Via Mura dei Francesi, 195

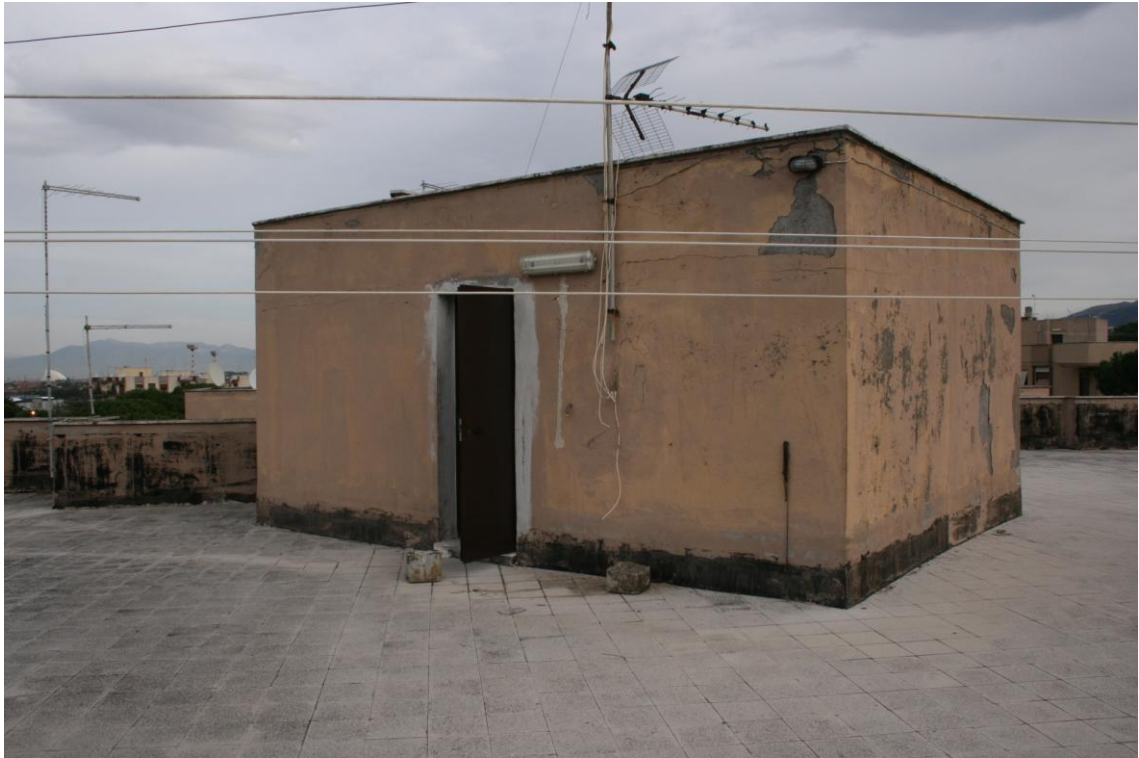
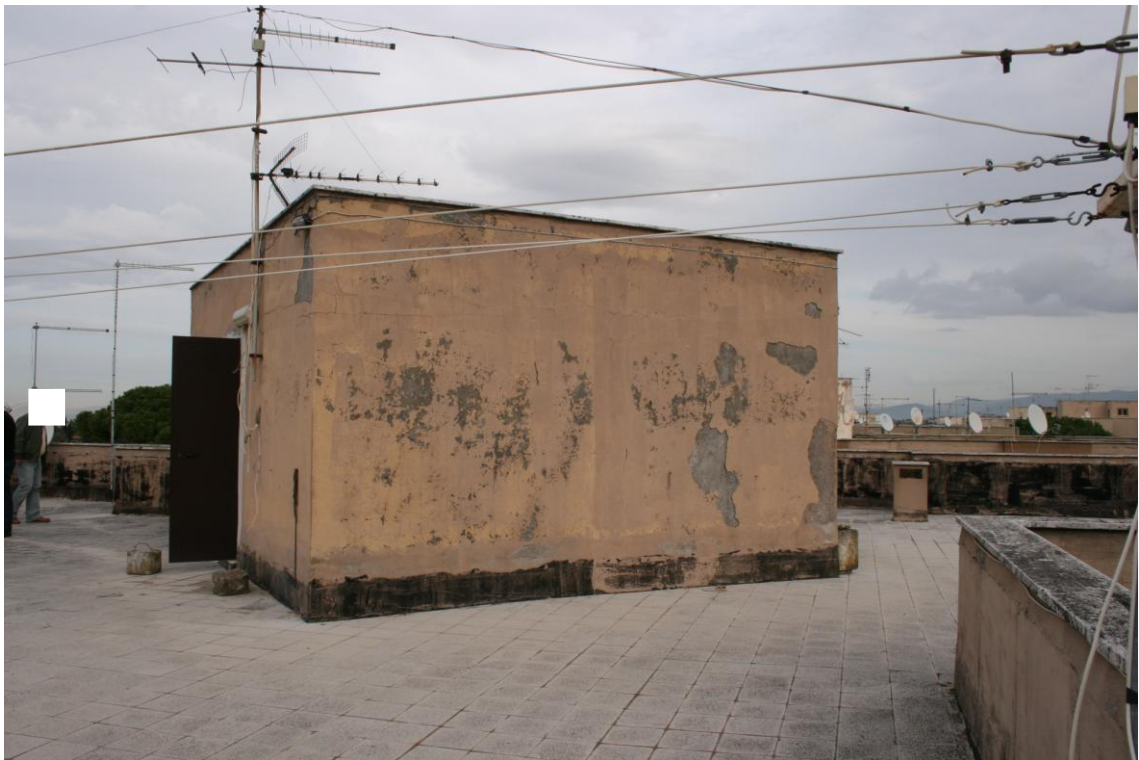
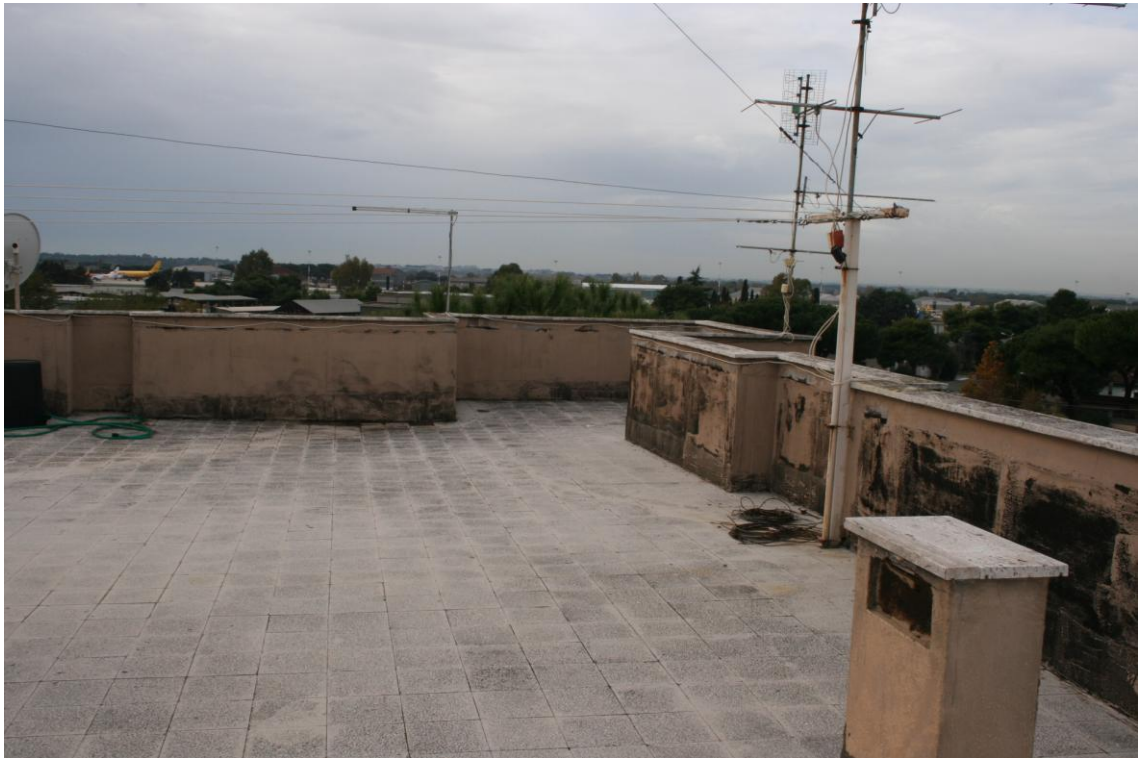
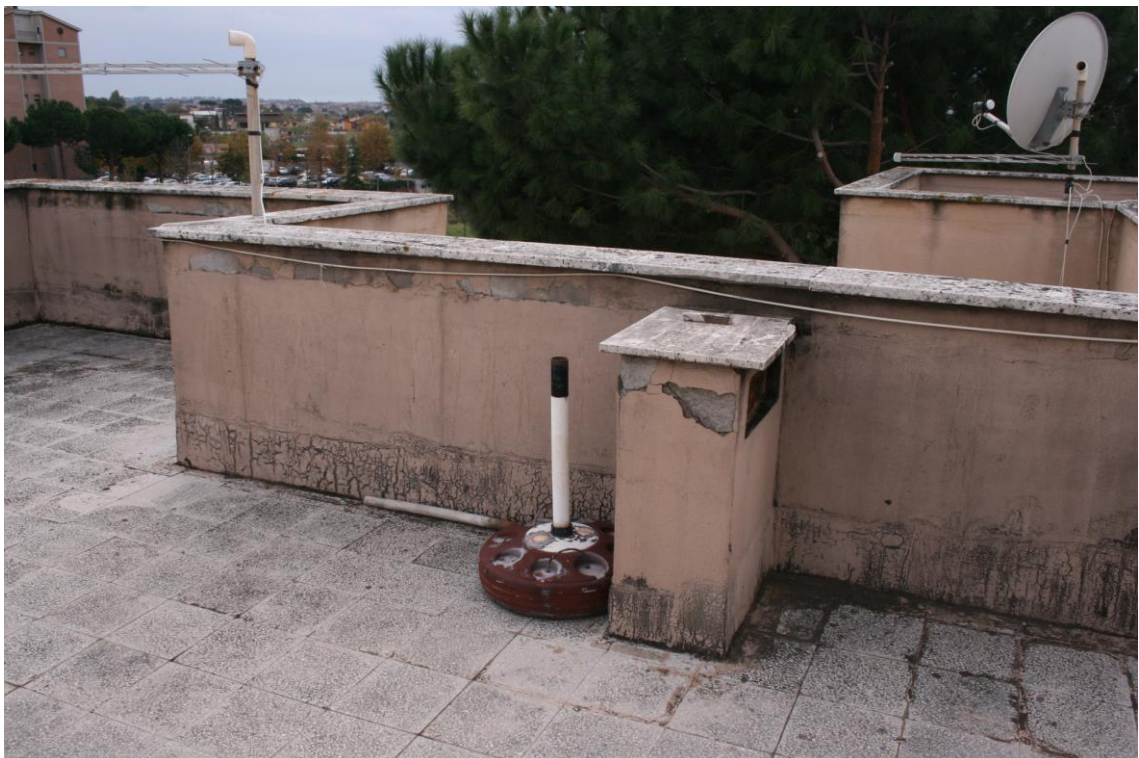
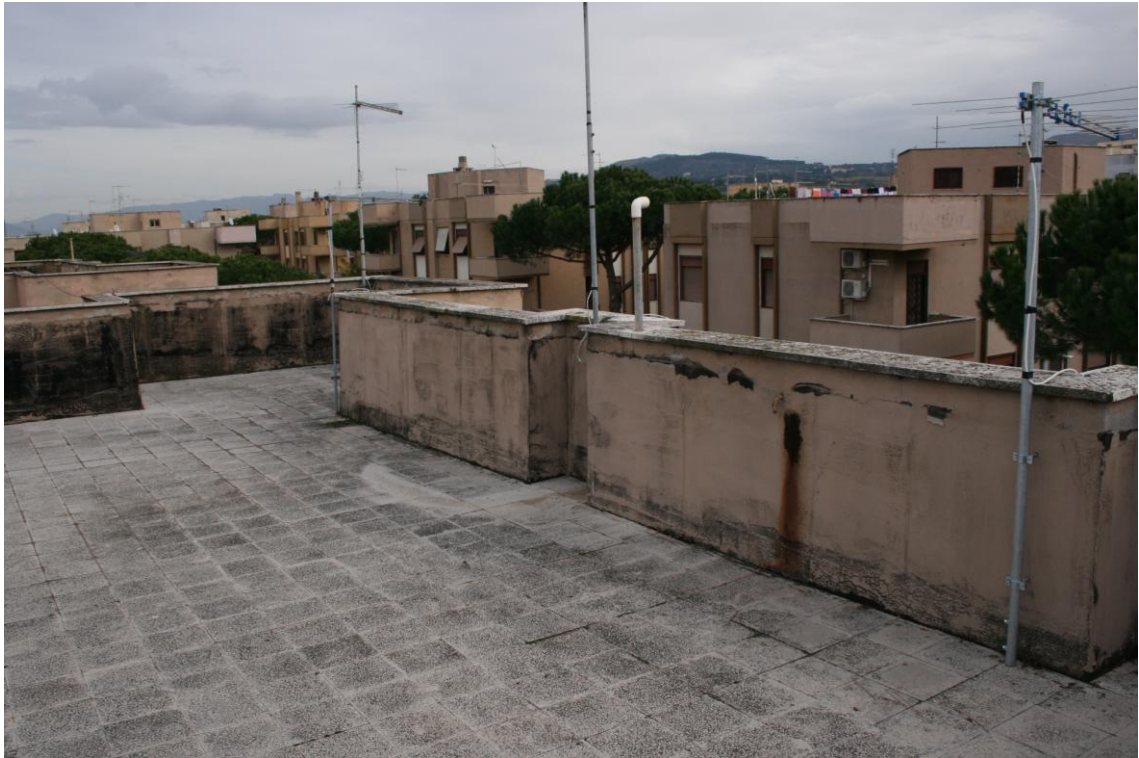
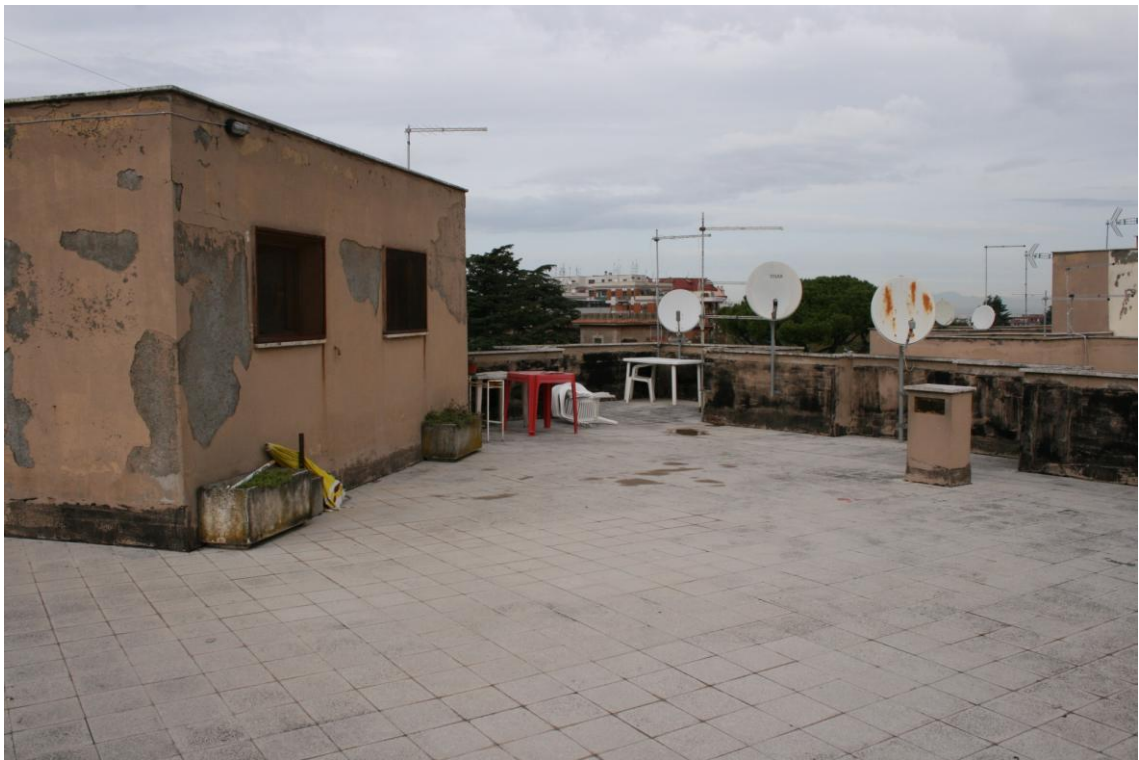
Copertura

- La copertura si presenta in uno stato conservativo **scadente** e consente, in diversi punti, l'infiltrazione di acque piovane;
- l'impianto elettrico è quello originario ed è privo della certificazione (**scadente**);

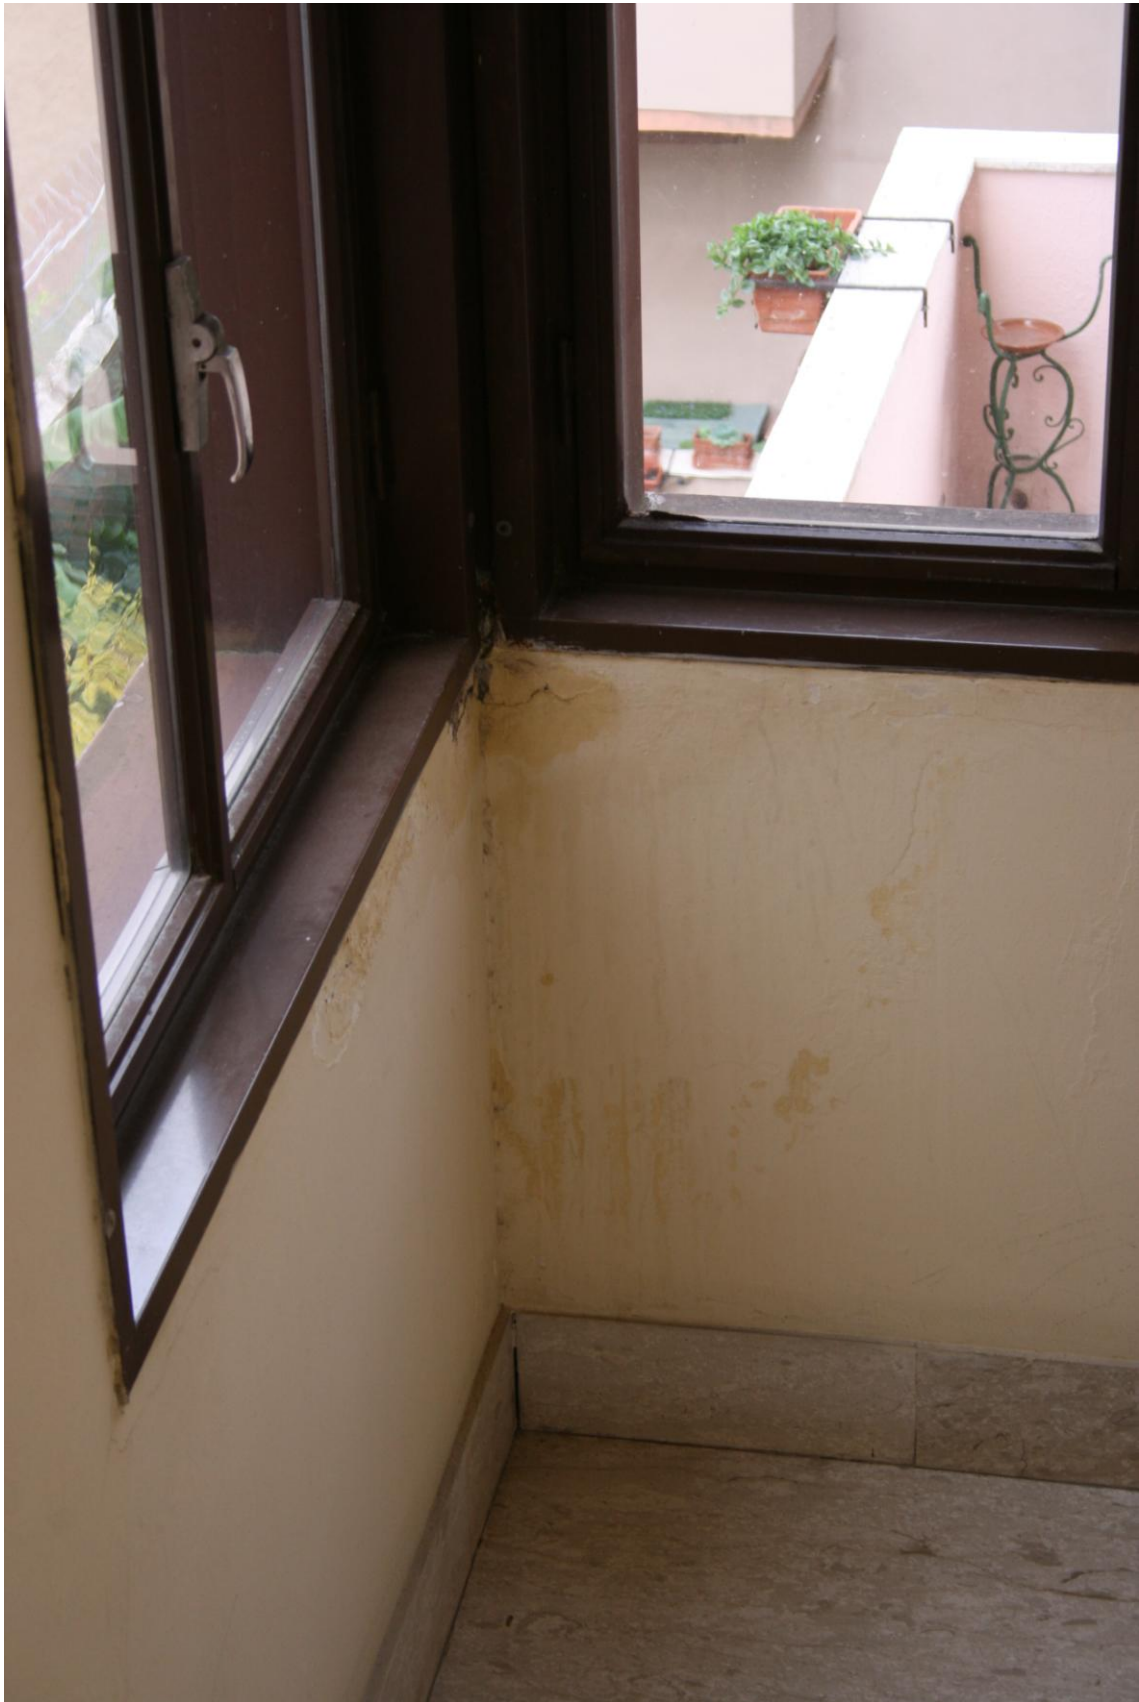
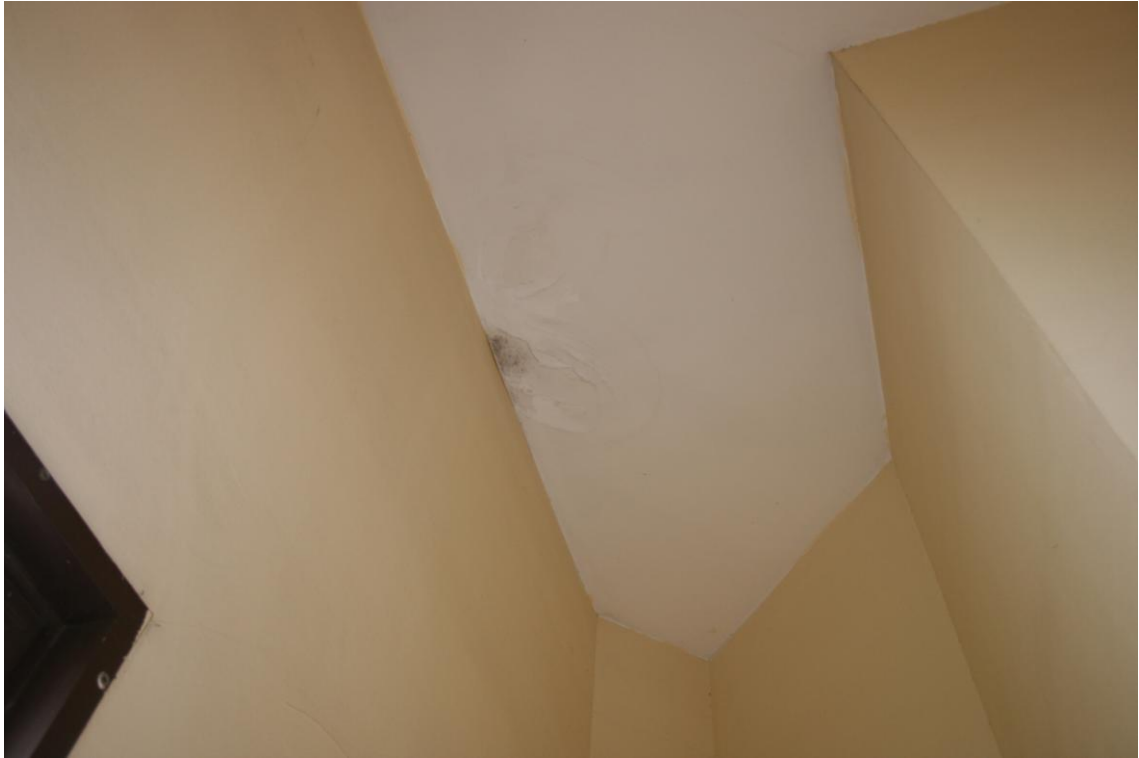
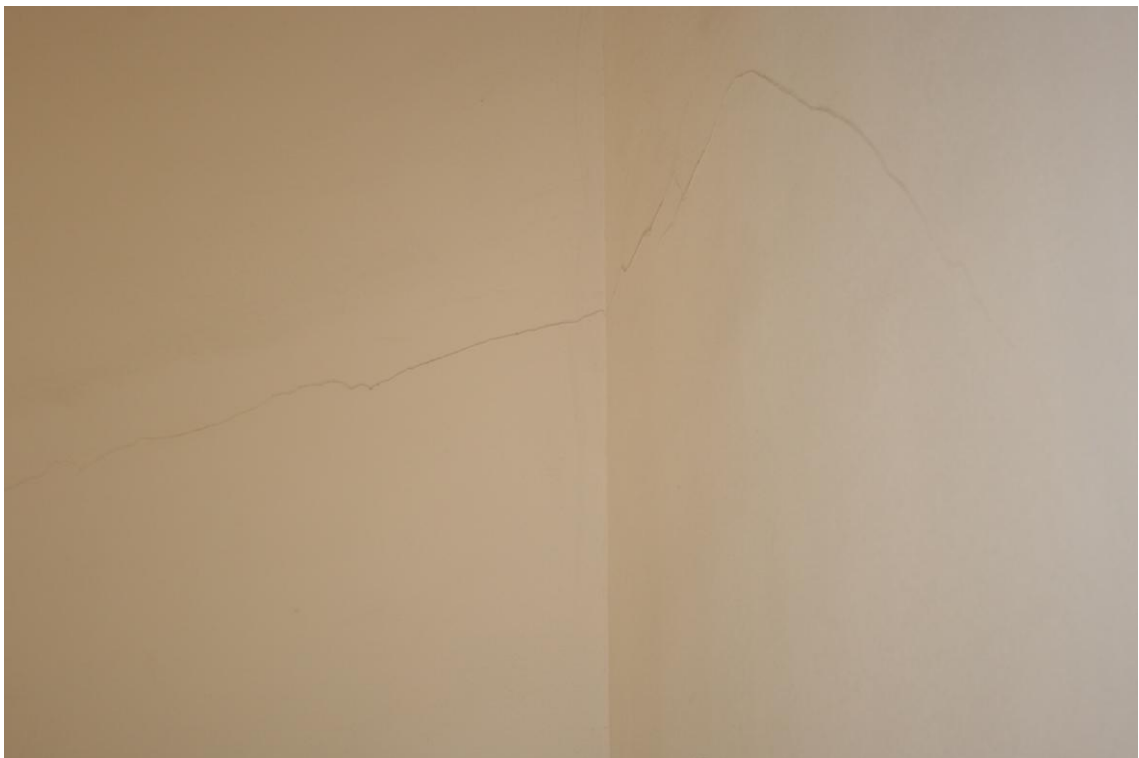
## Parti comuni

- la porta di accesso si presenta in uno stato conservativo accettabile;
- parti comuni: la pavimentazione delle scale e dei piani intermedi è quella originaria; le pareti presentano, in alcuni punti, crepe e macchie di umidità che richiedono interventi di risanamento, gli infissi sono quelli originali con problemi di tenuta agli agenti atmosferici; il torrino necessita di interventi di risanamento; il piano interrato non è rifinito;

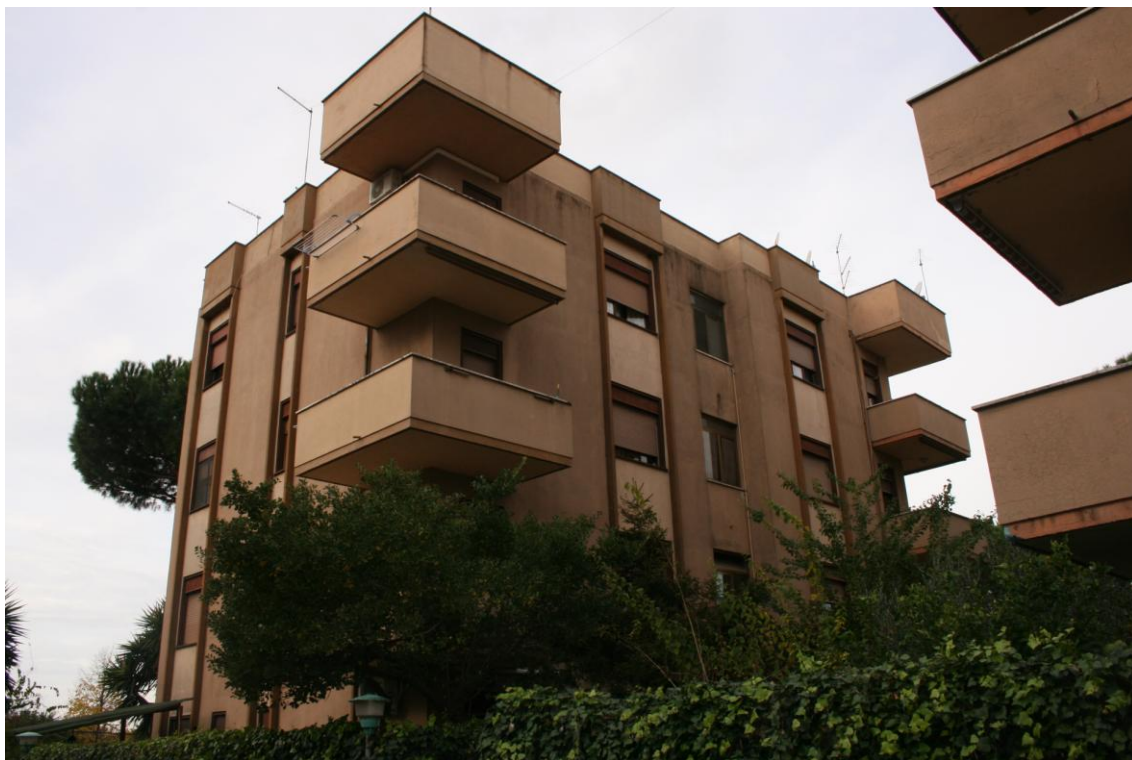
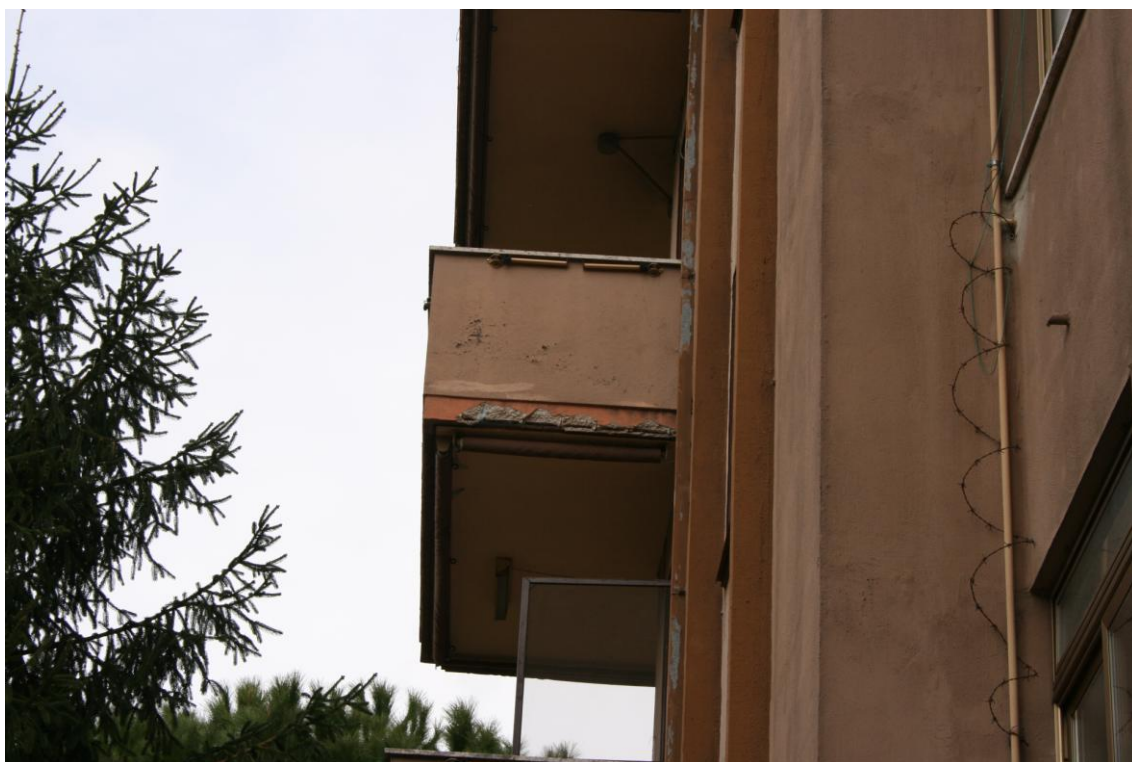
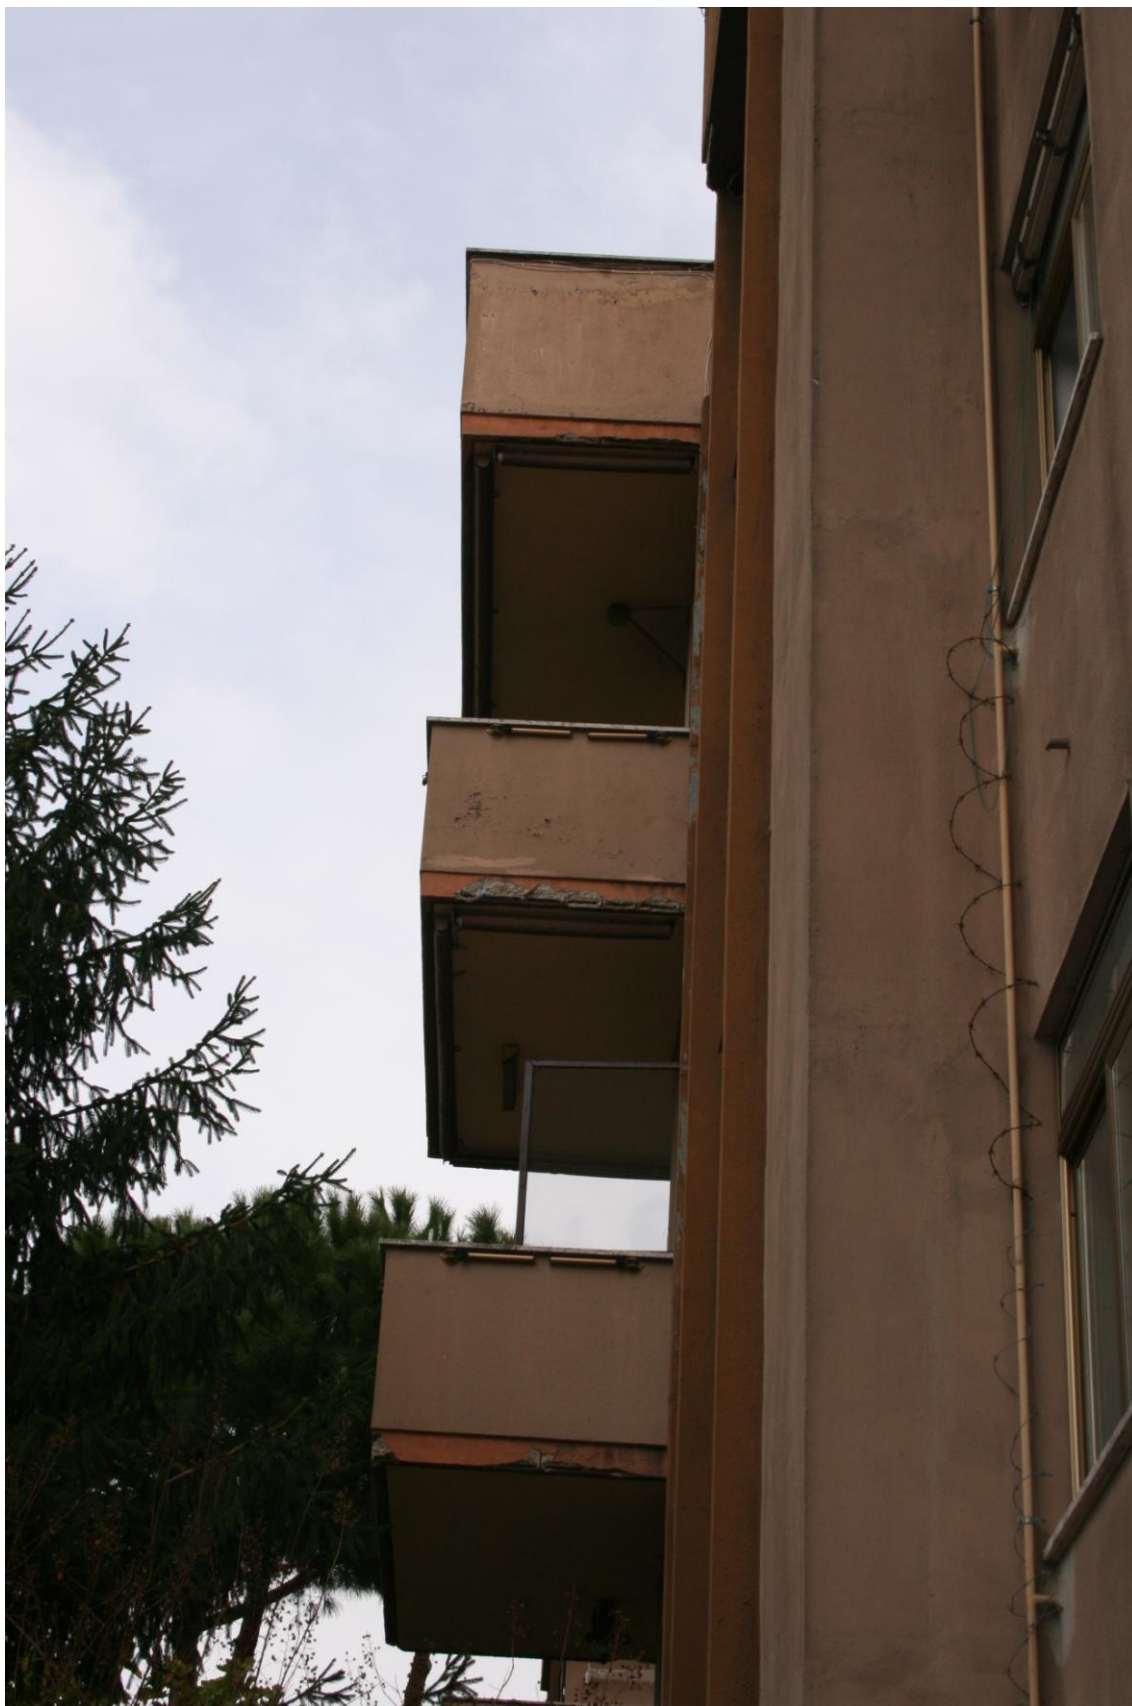
## Paramenti esterni

- I prospetti esterni sono stati oggetto di ristrutturazioni in epoca non recente e presentano, in alcuni punti, distacco di calcestruzzo degradato in corrispondenza di balconi e cordoli per la ruggine che forma il ferro sottostante. Inoltre sono presenti macchie di umidità, crepe e sfaldamento dell'intonaco;
